## 苫東厚真発電所 2号機の概要図

### < 損傷箇所 概要 >

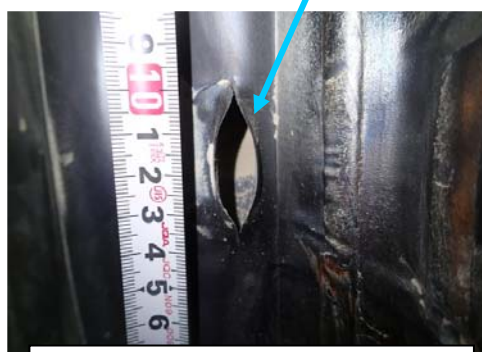
炉炉出口部側壁管 破孔状況  
長さ約 35mm × 幅約 15mm

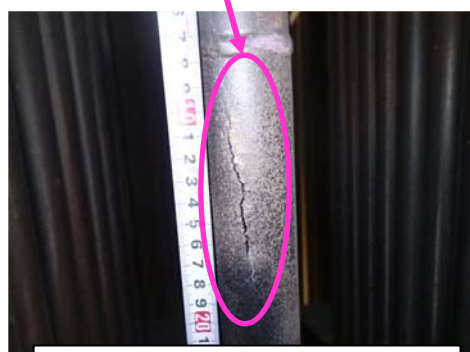
再熱器管 破孔状況  
表面き裂約 80mm、貫通き裂約 60mm
