奈井江発電所 1号機の概要図

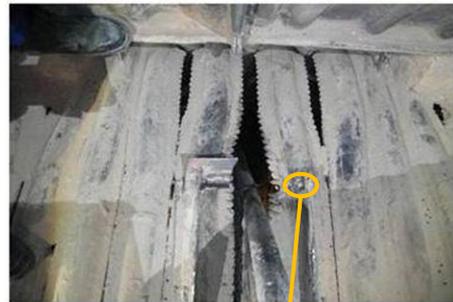
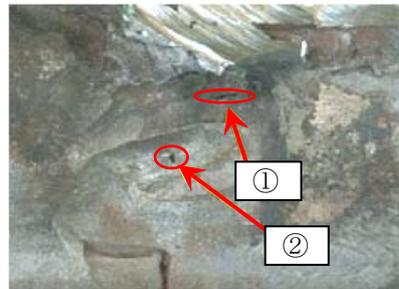
<損傷箇所（後壁蒸発管）>

- ① : 約 4mm×1mm のき裂
- ② : 約 φ 1.5mm の穴
