奈井江発電所 2号機の概要図

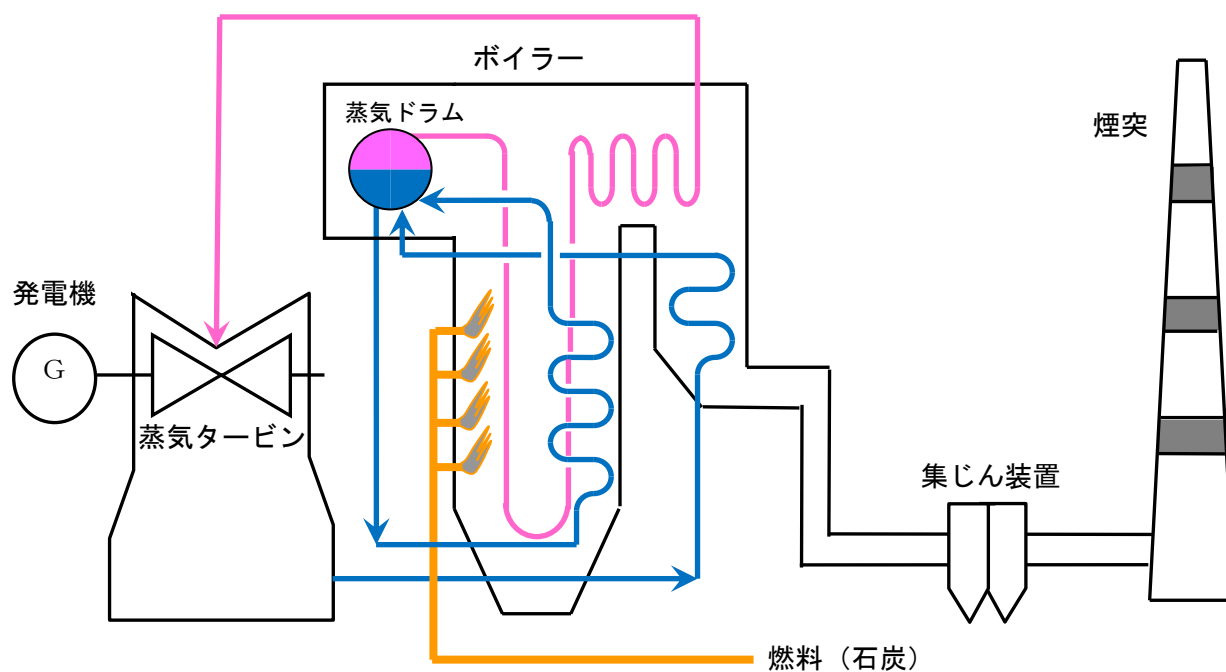
※ 蒸気漏洩箇所については、現時点で特定できておりませんので、ボイラー内部の点検により確認いたします。
