泊発電所の基準津波に関するコメント回答 (資料集)

平成27年8月21日
北海道電力株式会社

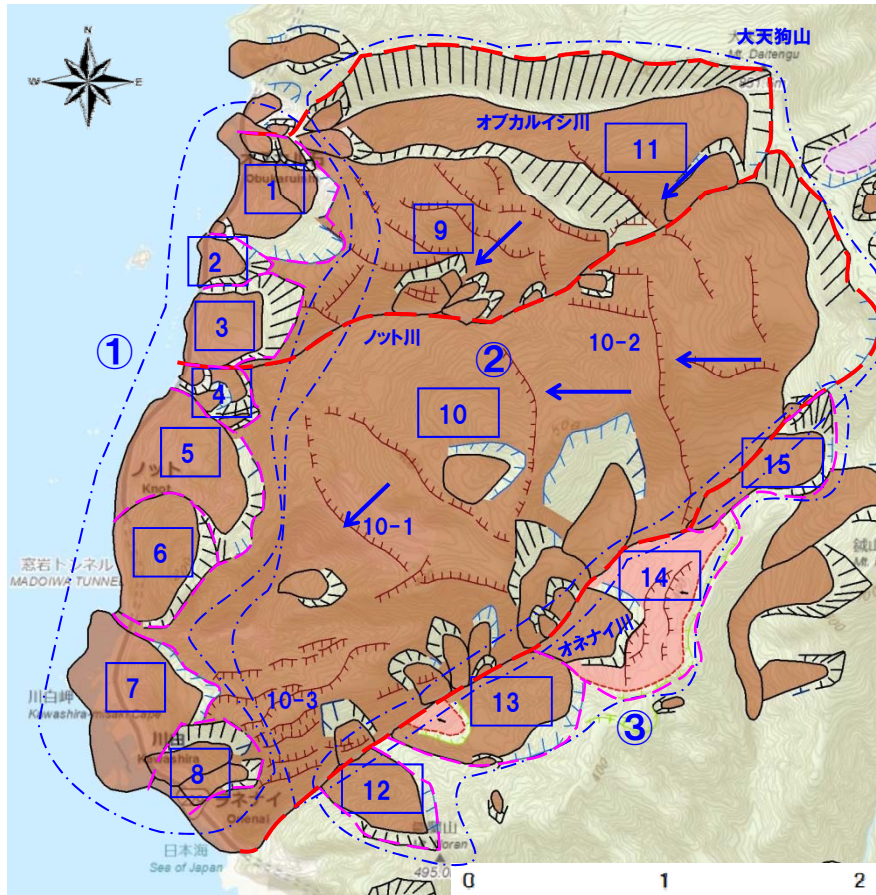
- 多数のブロックからなる地すべり地形（幅約2.9km, 長さ約3.5km）が記載されている。
- 小規模な2次地すべりを除いて、およそ15ブロックの地すべり地形を抽出している。

○このうち最大は、ブロック10である。

- 規模は、大天狗山南の滑落崖から海岸部までの、長さ約4km, 幅約2kmである。
- 逆向き崖等の向きから10-1（南西方向）、10-2（西方向）が推定される。
- ブロック8頂部の不連続に並ぶENE-WSW方向の低崖及び逆向き崖（10-3）は、地すべり土塊が認められないことから、小規模な階段状の地すべりブロックである可能性が推定される。

○ブロック9～11では、滑落崖の規模と逆向き崖の分布状況及び滑落崖の切り合いから、11→9→10の順で活動した可能性が推定される。

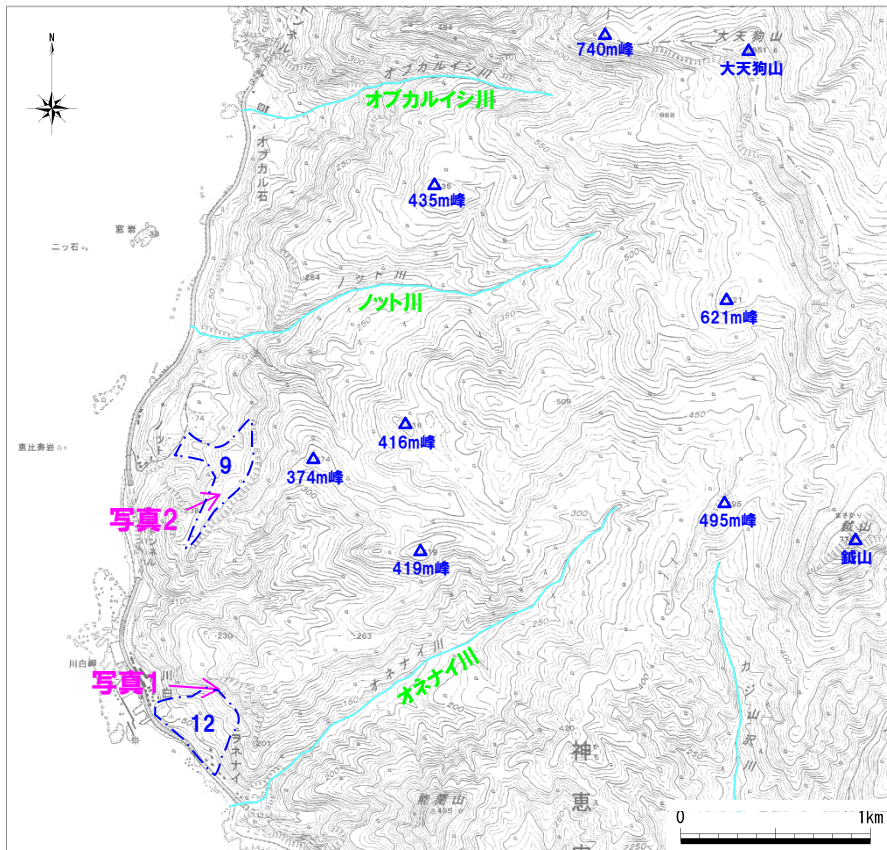
写真撮影位置

写真1:ブロック12滑落崖状況

左側露岩部が平滑、右側露岩部は、若干、開析されているものの植生がなく、基部には堆積物の斜面が形成されている。

写真2:ブロック9滑落崖状況

露岩部がほぼ平滑で植生はない（地すべり堆積物の緩斜面から撮影している。）。

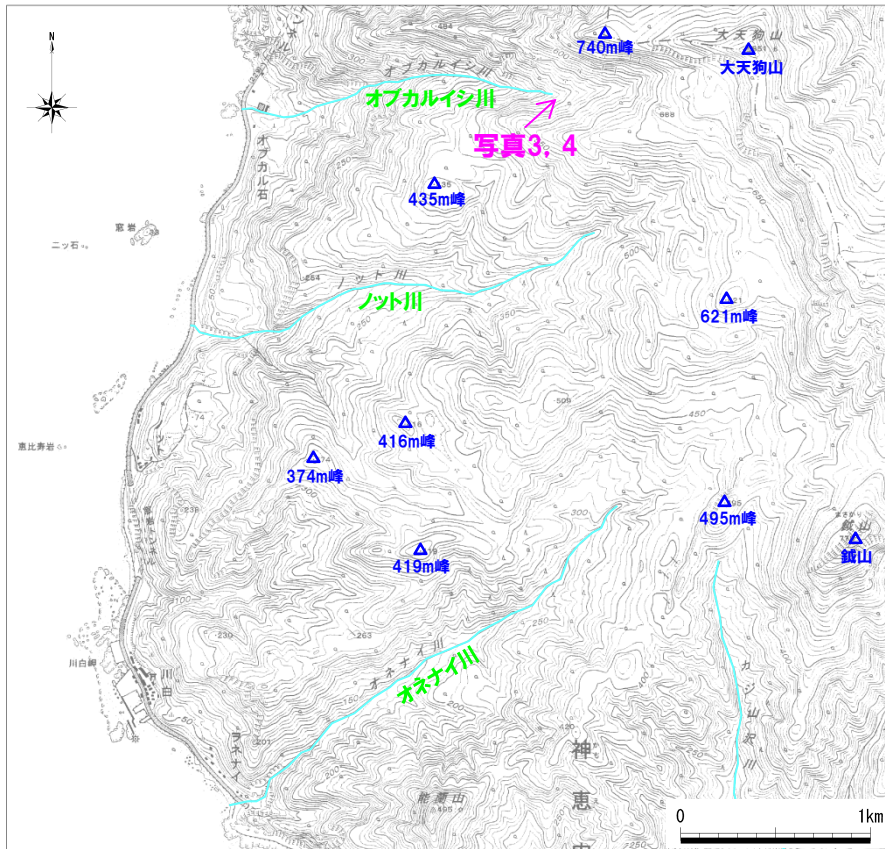
写真撮影位置

写真3: オブカルイシ川左岸、740m峰周辺の斜面遠望
斜面には植生が分布し、露岩が連続せず点在する状況である。
露岩部は塊状溶岩類の急傾斜であるが、凹凸に富み、肌落ちやブロックの抜け等が認められ、風化・浸食の影響を受けていると推定される。

写真4: (写真3の拡大) 塊状溶岩類の露頭は、凹凸に富み、肌落ちやブロックの抜けが認められる。露頭間は開析された沢地形を呈する。

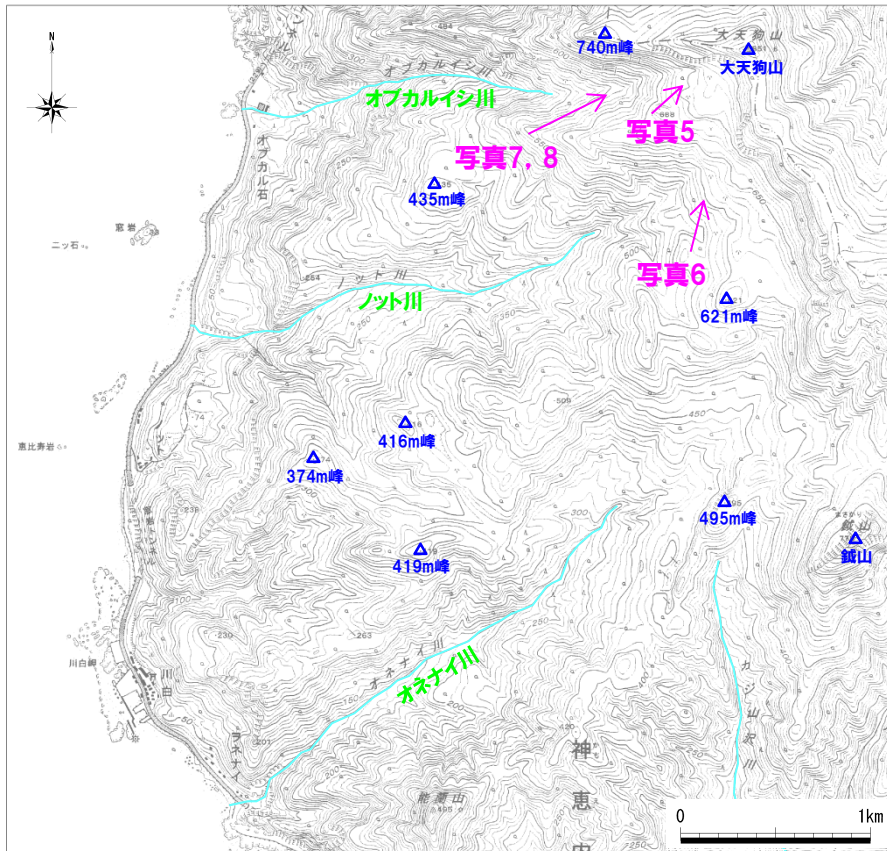
写真撮影位置

写真5:大天狗山前縁の露岩状況(遠望)
頂部には露岩が認められるが、斜面はほとんど植生に覆われている。

写真6:大天狗山遠景
緩傾斜の斜面で開析された沢地形が認められる。

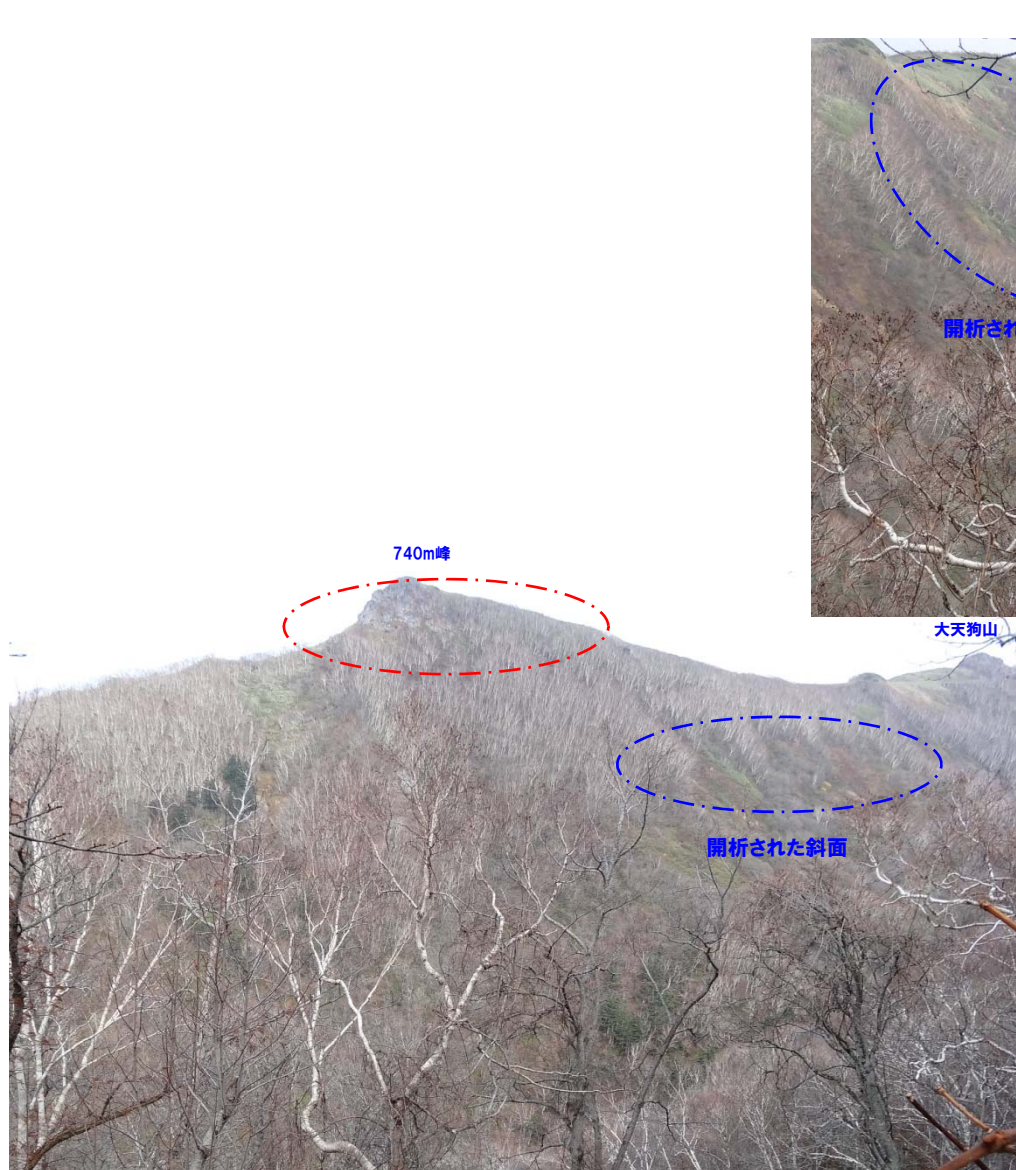
写真7, 8: 740m峰～大天狗山

赤囲み範囲は露岩しているが、連続しない。

周辺斜面は植生に覆われる。

基部は周辺の斜面より緩傾斜であり、露岩部からの崩落による落石堆と考えられる。

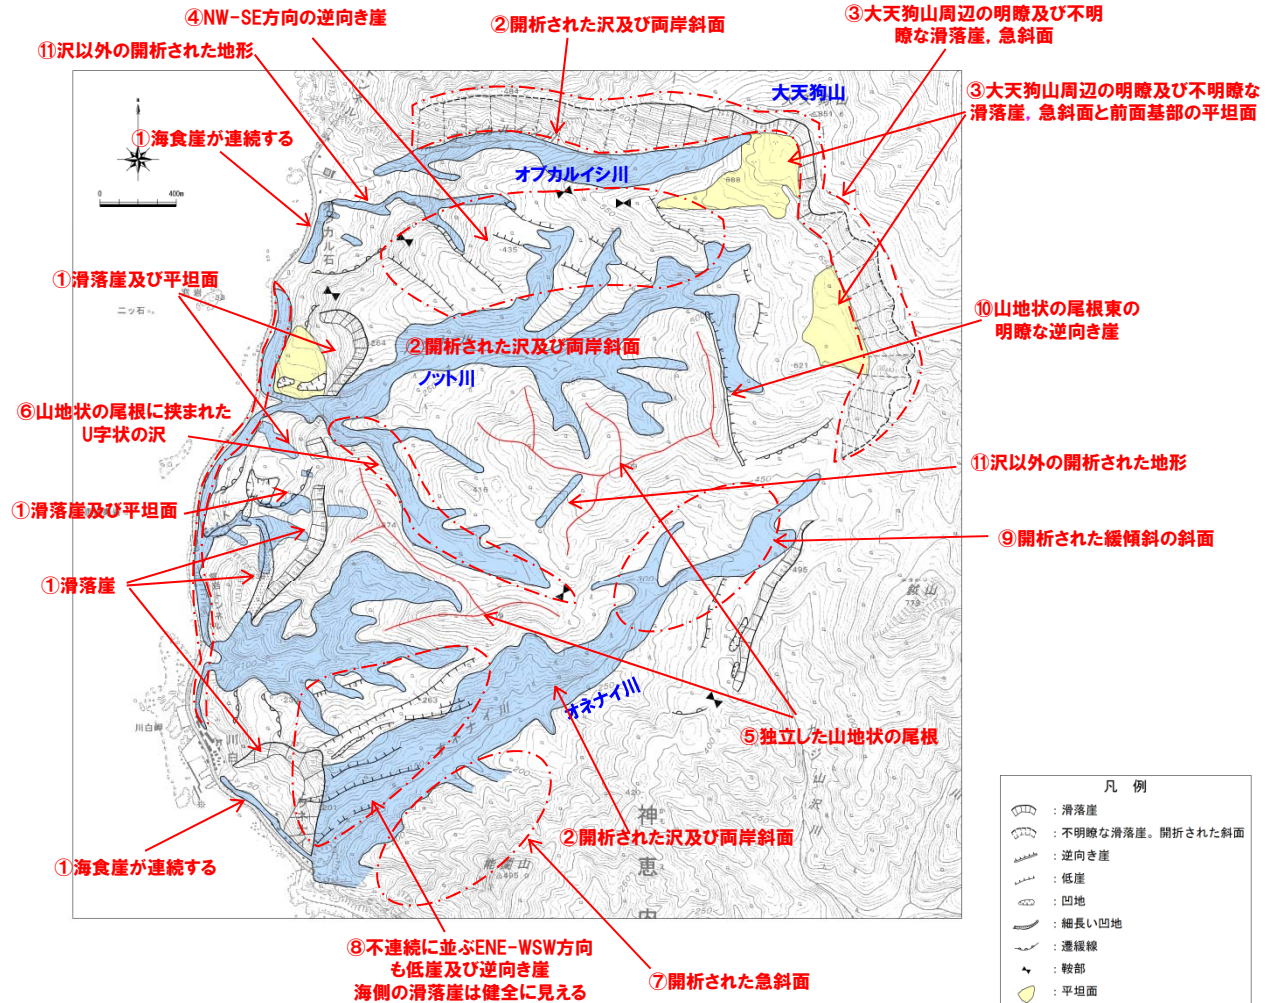
地形要素図

- ①（海岸部）海食崖が連続するほか、明瞭な滑落崖及び基部平坦面が認められる。
- ②（オブカルイシ川・ノット川・オネナイ川沿い）兩岸斜面は開析された地形である。
- ③（大天狗山周辺）明瞭及び不明瞭な滑落崖、若しくは、急斜面が連続し、その前面には断続的に平坦面が分布する。
- ④（オブカルイシ川～ノット川）NW-SE方向の逆向き崖が認められる。
- ⑤（ノット川～オネナイ川）独立した山地状の尾根が発達し、連続する斜面は急傾斜である。
- ⑥（山地状の尾根の間）U字状の開析された沢が分布する。
- ⑦（オネナイ川下流～中流左岸斜面）開析されており、滑落崖や基部の地すべり土塊は認められない。
- ⑧（オネナイ川下流右岸斜面）不連続に並ぶENE-WSW方向の低崖及び逆向き崖が認められる。
- ⑨（オネナイ川上流）沢、兩岸斜面とも開析され緩傾斜を呈する。
- ⑩（山地状の尾根の東）明瞭な逆向き崖が認められる。
- ⑪（その他）沢以外においても開析された地形が認められる。

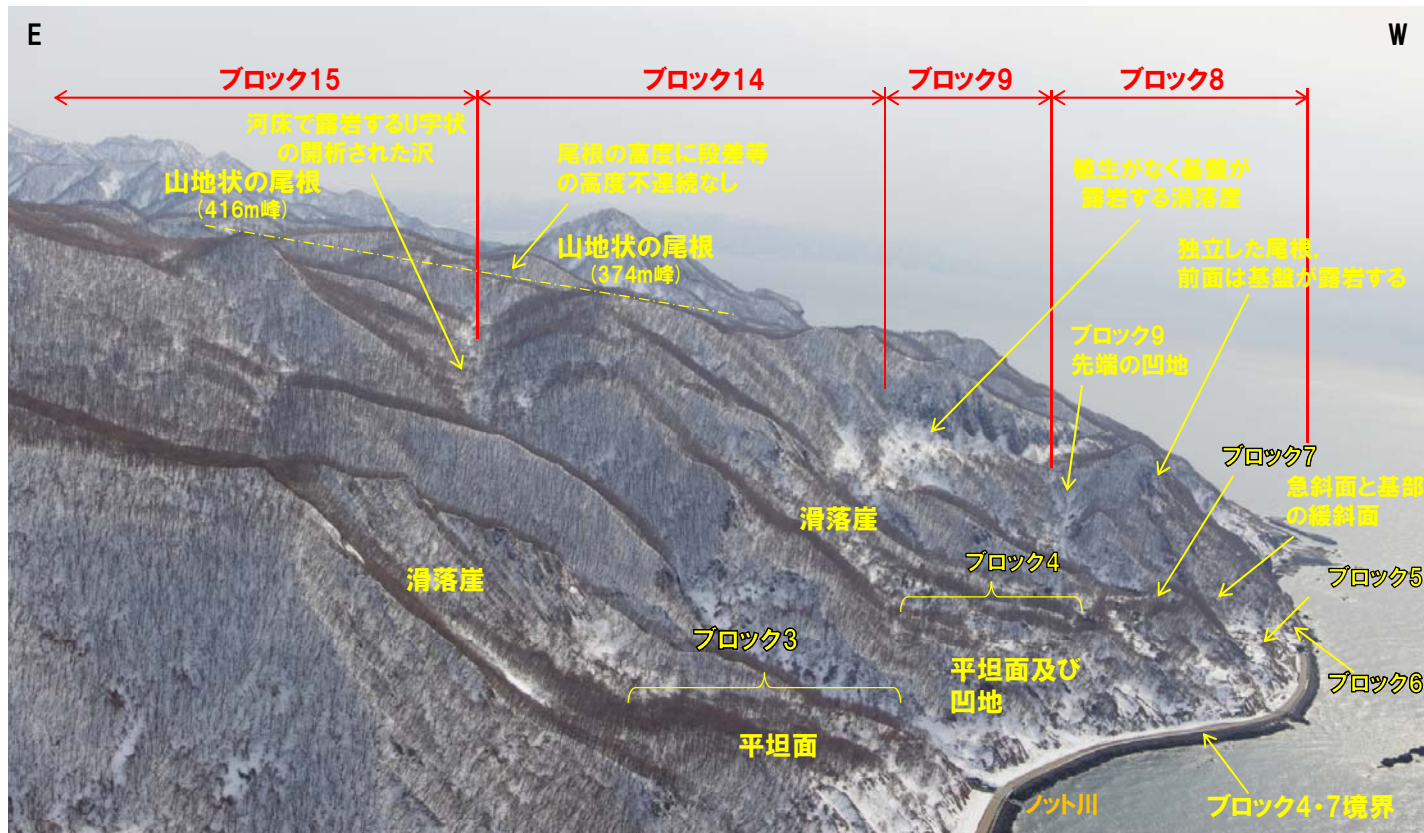
写真1:ブロック3～9, 14,15の状況

ノット川を挟んでブロック3・4が分布する。

ブロック14・15は、開析された沢を境界とした。

山地状の尾根の高度は一様勾配であり、境界を挟んで地すべりの発生による段差等の高度不連続は認められない。

ブロック9の基部斜面先端に凹地が認められ、ブロック8との境界とした。

ブロック8は独立した尾根に見える。

ブロック5・6・7の滑落崖基部は、それぞれ標高が異なることから活動時期が異なると推定され、個別の評価とした。

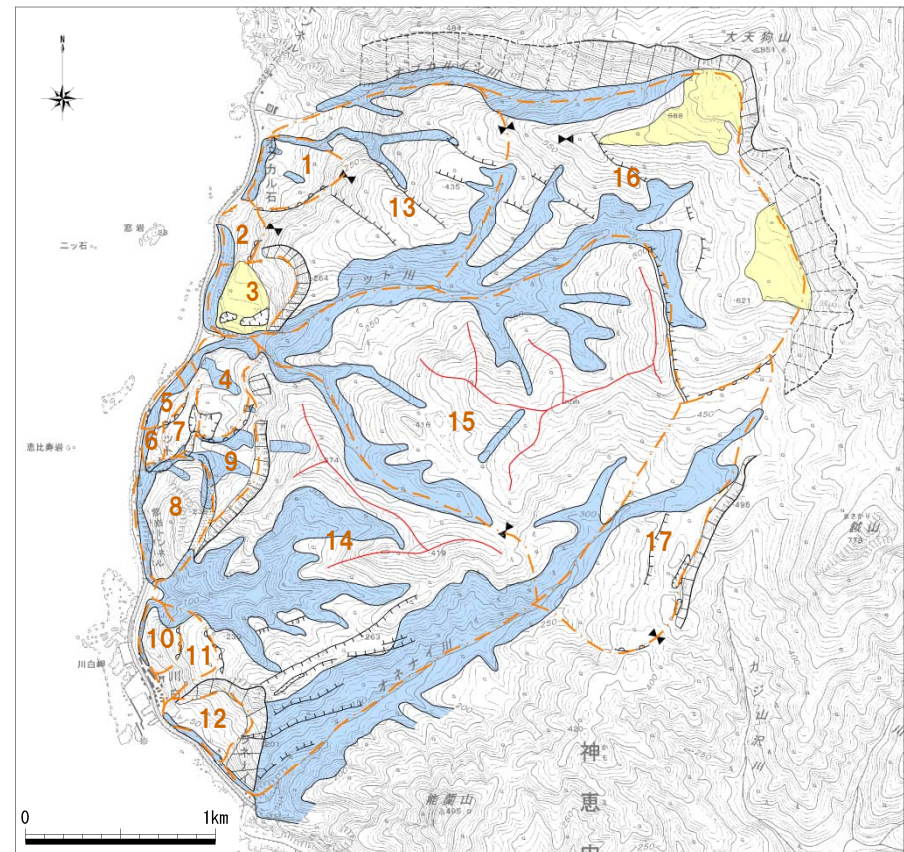
判読による地形区分図

ブロック	ブロック状況	評価
1	滑落崖及び土塊が不明瞭であり、古い地すべりと推定される。	○
2	ブロック3の滑落崖を切ってるように見えることから、地すべりの可能性が大きい。	△
3	滑落崖及び基部に平坦面が分布することから、地すべりである。	×
4	滑落崖、平坦面及び凹地が分布することから、地すべりである。	×
5	ブロック7の緩斜面中の遷急線から基部の遷緩線、斜面へと連続することから、地すべりである。	×
6	ブロック7の緩斜面中の遷急線から基部の遷緩線、斜面へと連続することから、地すべりである。	×
7	ブロック4の平坦面前縁に遷急線、その基部に緩傾斜の斜面堆積物が認められることから地すべりである。	×
8	ブロック9前縁の凹地を境界としており、露岩も堅硬であるが、ブロック9内に位置することから、地すべりの可能性が大きい。	△
9	土塊部を他ブロックで切られ移動土塊がわずかであるが、地すべりの可能性が大きい。	△
10	滑落崖は不明瞭であるが、ブロック11の土塊内の遷緩線を抽出することから、地すべりの可能性が大きい。	△
11	滑落崖は不明瞭であるが、土塊内にブロック10の遷緩線を抽出することから、地すべりの可能性が大きい。	△
12	滑落崖及び地すべり土塊も明瞭であることから、地すべりである。	×
13	滑落崖が不明瞭で斜面の開析も進んでおり、古い地すべりと推定される。	○
14	海岸部やオネナイ川で小規模な地すべりは認められるが、孤立した山地状の尾根を有し、周辺斜面には変状が認められないことから、ブロック全体が地すべりの可能性はない。	○
15	孤立した山地状の尾根を有し、周辺斜面には変状が認められないことから、地すべりの可能性は小さい。	○
16	滑落崖及び平坦面が認められるが、斜面は開析されており、古い地すべりと推定される。	○
17	他ブロックと比較して斜面勾配が緩いこと、地形勾配が上流と下流で異なることから、崖錐地形の可能性が推定される。	○

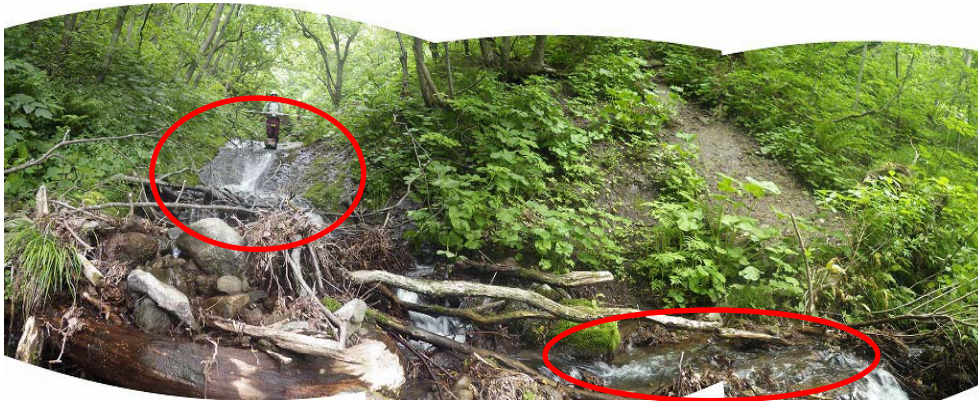
OB19:河床から左岸にかけて神恵内層の凝灰角礫岩・火山礫凝灰岩の露頭が連続する。
すべり面等の破碎部は認められない。

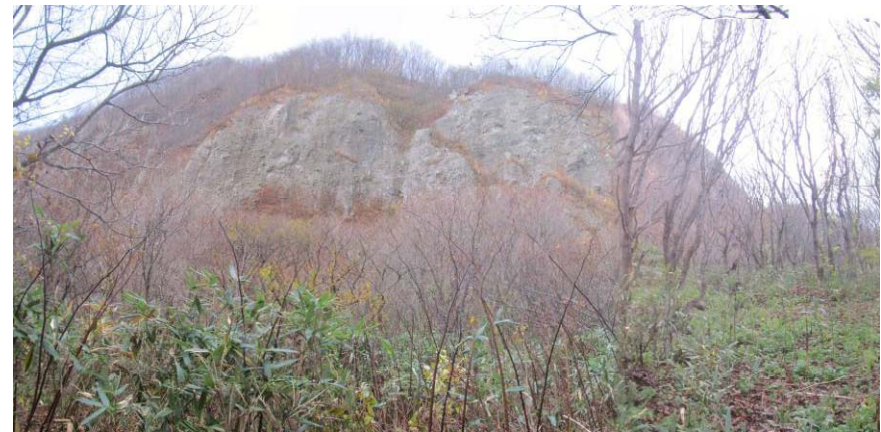
NT20:ブロック9滑落崖の状況，神恵内層の自破碎溶岩が分布する。

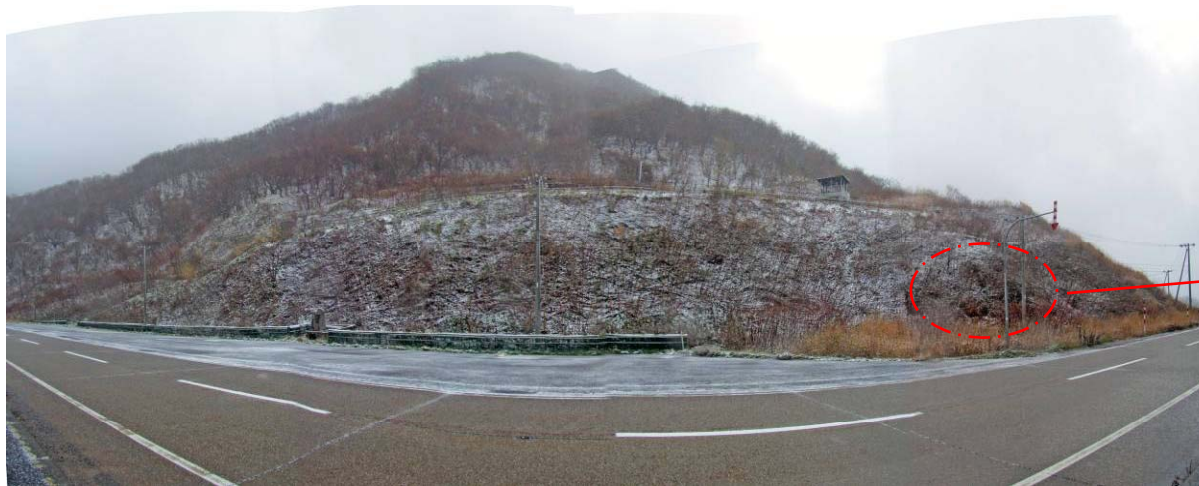
C03:ブロック3の平坦面, 部分的に新鮮な神恵内層の自破碎溶岩が認められる。

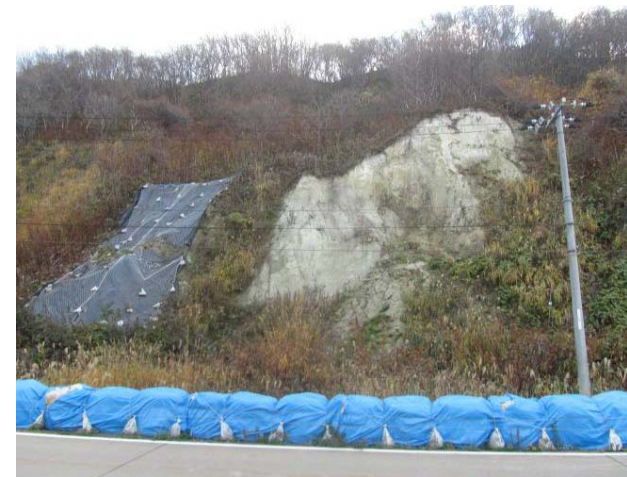
C05:ブロック7末端の崩壊地形（古平層の凝灰岩）。
