# 泊発電所3号炉

## 地盤(敷地の地質・地質構造)

(F-1断層の活動性評価に関する追加調査について)

令和元年9月27日  
北海道電力株式会社

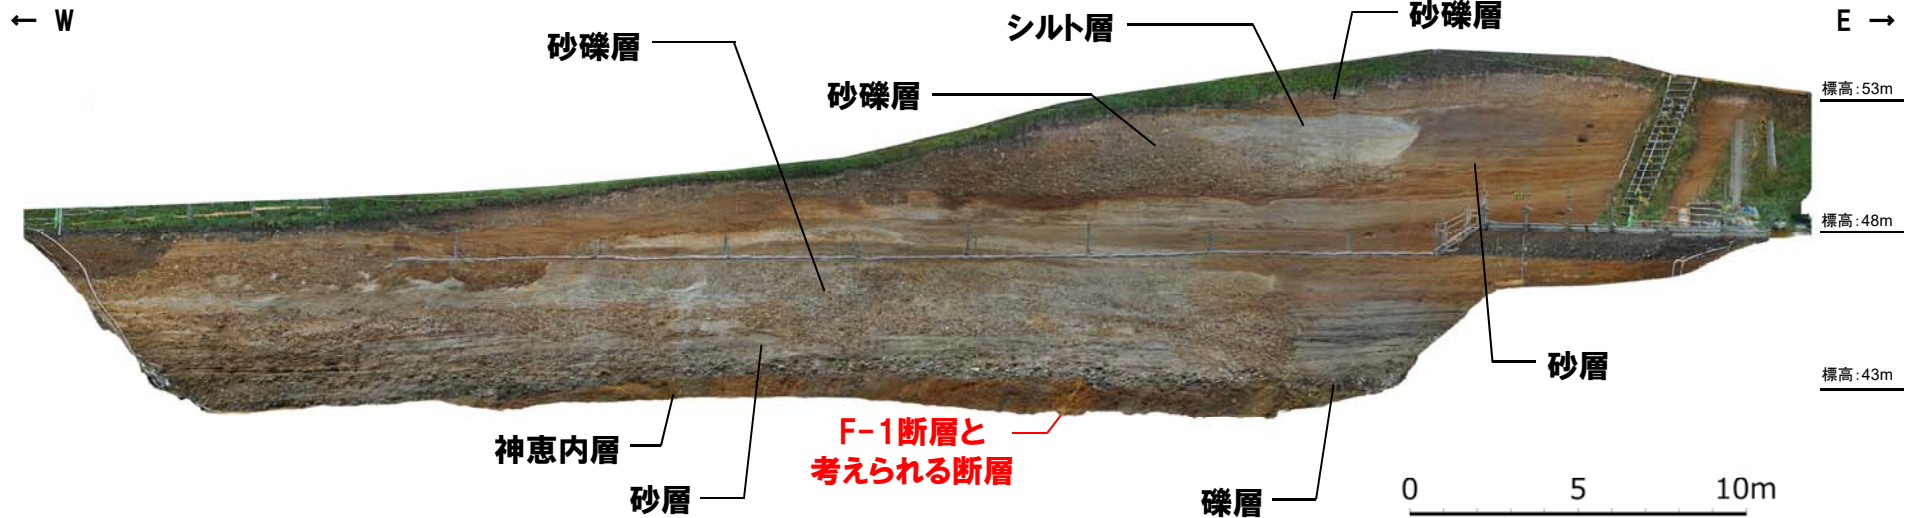
北側壁面写真

- 事前確認調査結果を踏まえ、開削調査位置を選定し、7/Mに掘削が完了した。
- 当該調査箇所については、F-1断層と考えられる断層を確認した。
- 現在、各種観察に基づく地層区分及びその妥当性を確認するため、各種分析・測定を実施している。

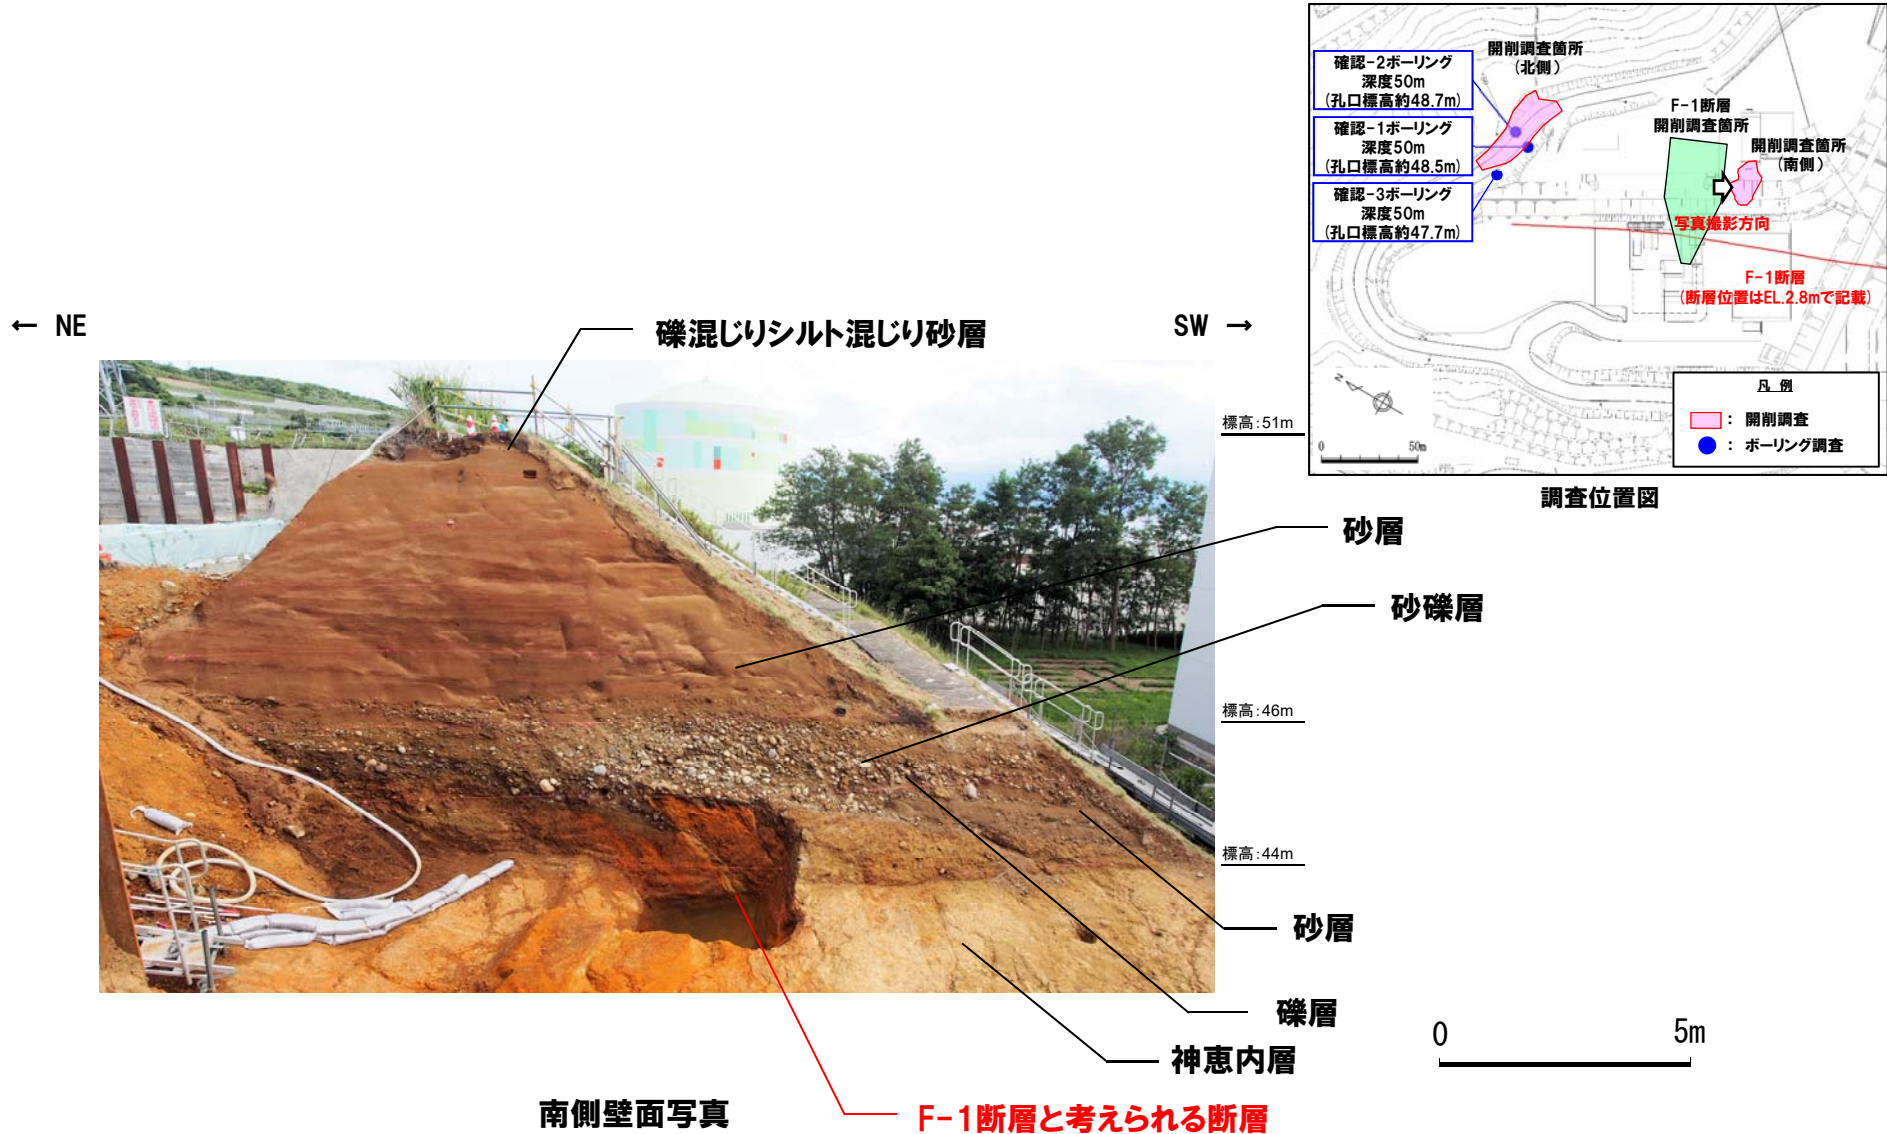
## ⑥開削調査箇所(南側) 状況写真

- 事前確認調査結果を踏まえ、開削調査位置を選定した。
- 当該調査箇所については、既設構造物への影響を考慮し、土留め工(親杭横矢板)を実施することとしたため、掘削工程が遅延していたが、8/Bに掘削が完了した。
- 当該調査箇所については、F-1断層と考えられる断層を確認した。
- 現在、各種観察に基づく地層区分及びその妥当性を確認するため、各種分析・測定を実施している。
