(2)開削調査箇所(南側)

①F-1断層とその上位に認められる小断層の関連性(4/7)

## ②F-1断層と小断層の累積性(1/9)

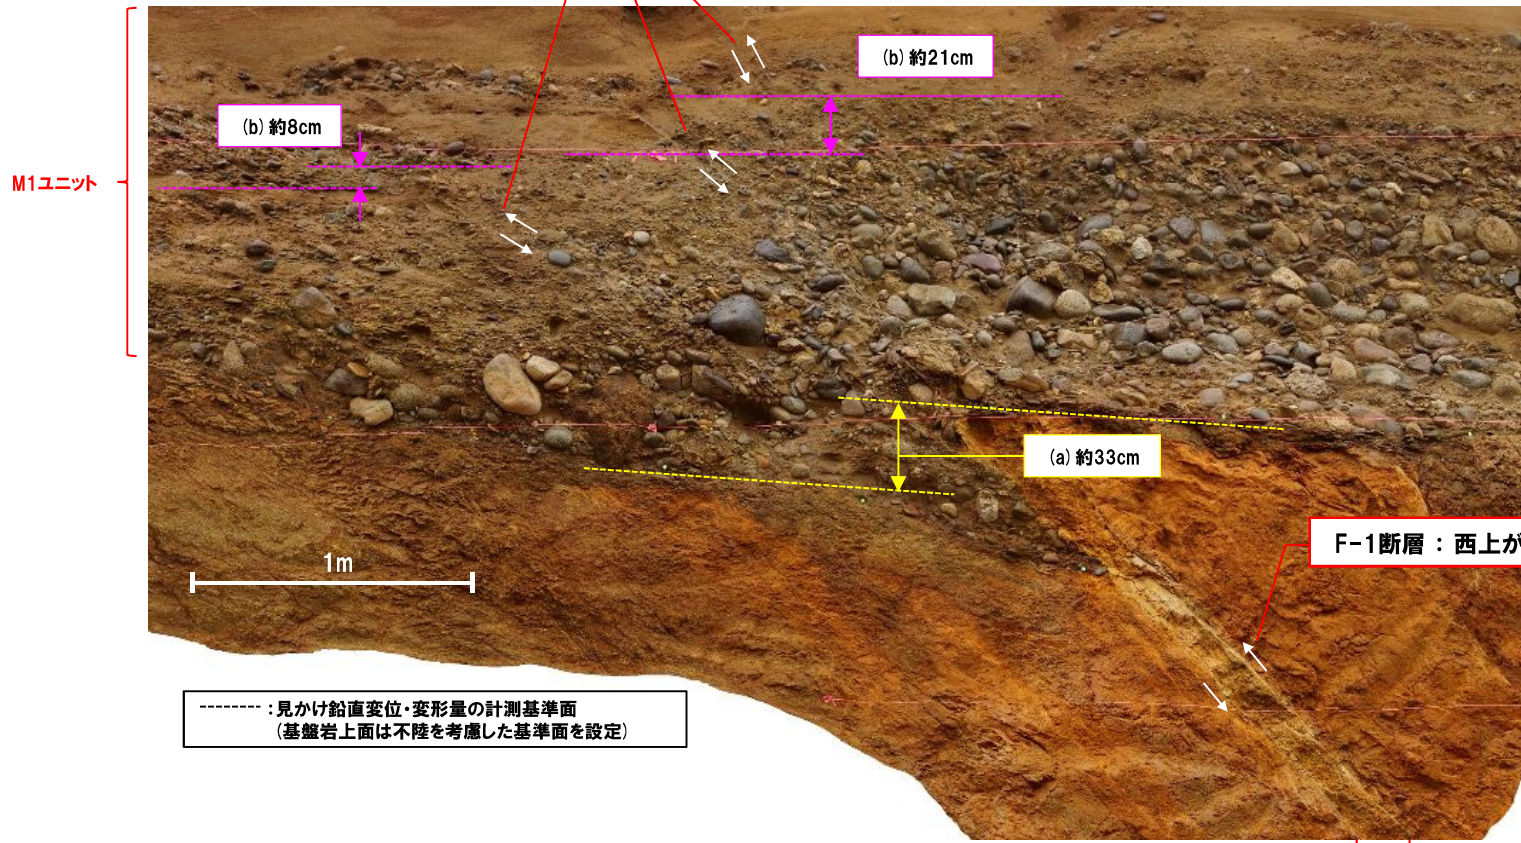
開削調査箇所(南側) 南側壁面 拡大写真(見かけ鉛直変位・変形量計測箇所)

- 基盤岩上面(a) : 約33cm
- M1ユニット下部の礫混じり砂層の上面(b) : 計約29cm (約21cm + 約8cm)

- 基盤岩上面に認められるF-1断層の見かけ鉛直変位・変形量及びM1ユニット下部の礫混じり砂層の上面における見かけ鉛直変位・変形量は同程度である。
- M1ユニットの砂層中の小断層の見かけ鉛直変位量の総和(約19.5～22.5cm)は、下方のF-1断層及び小断層の見かけ鉛直変位・変形量(約29～33cm)と比較して小さいものの、M1ユニット下部の砂礫層には撓曲構造が認められることを踏まえると、M1ユニットの砂層も変形を受けているものと考えられることから、鉛直変位・変形量としては、下方の見かけ鉛直変位・変形量と大きな差はないものと考えられる。
- なお、M1ユニットの砂層における変形の検討については、P516～P517参照。

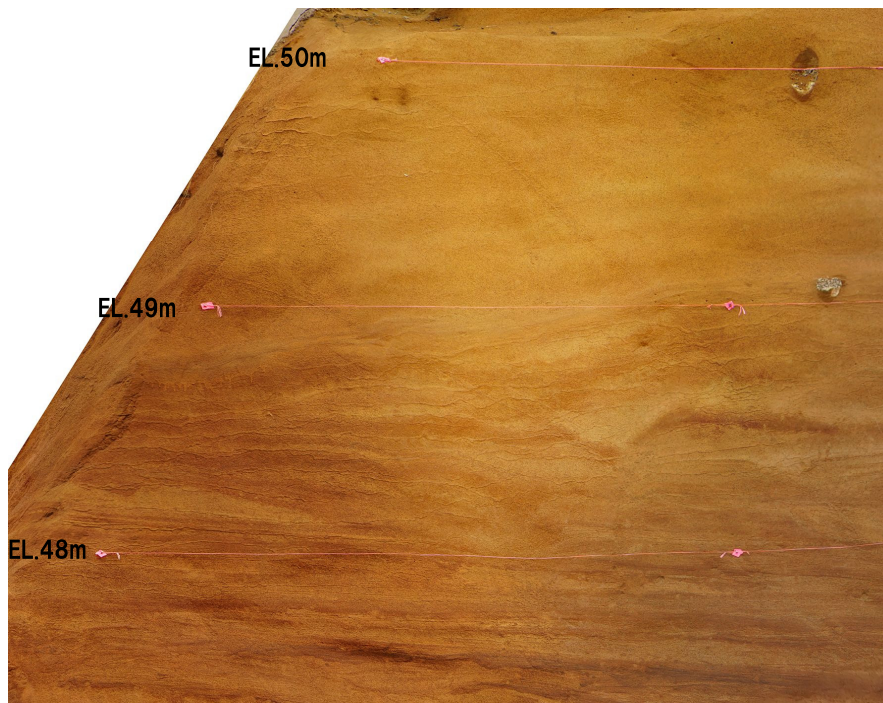
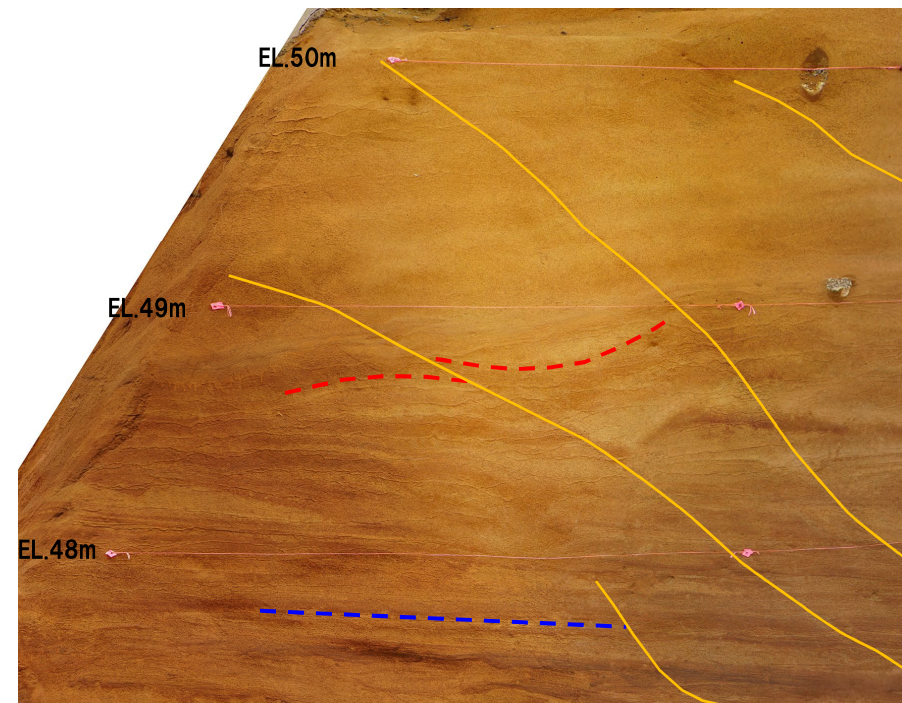
開削調査箇所(南側)南側壁面 拡大写真(解釈線あり)

- M1ユニットの砂層中には、小断層による変位だけでなく、変形を受けている可能性が示唆される葉理が認められる(拡大写真①参照)。
- また、標高約49mの砂層中には、撓曲様の葉理(葉理(b))が認められる(次頁拡大写真参照)。
- 葉理(a)は、下位の葉理と平行であり、直線的であるため、変形を受けていないと考えられる。
- 葉理(b)は、葉理(a)に比べ、傾斜が変化する。
- 葉理(b)については、露頭下方からの系統性が認められないことから、堆積構造と考えられるが、小断層が当該箇所付近を通るため、変形を受けている可能性も示唆される。

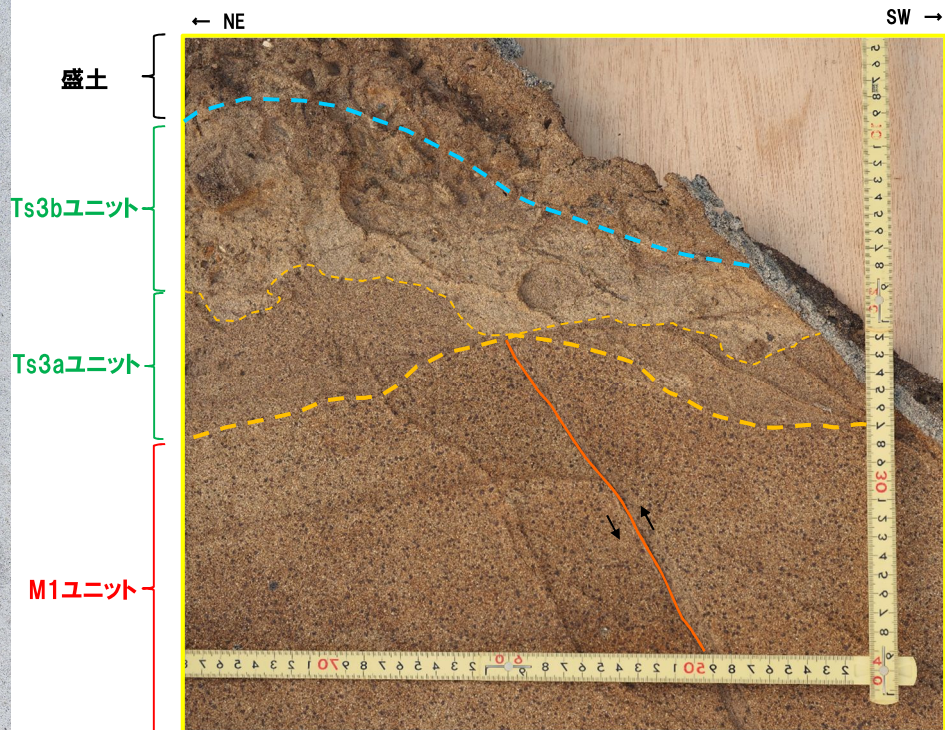
はぎとり転写試料1 写真(左右反転)(解釈線あり)

- ・小断層は、M1ユニットに変位を与えており、Ts3bユニットの基底面直下まで剪断面が連続する。
- ・小断層に見かけ鉛直変位量の減衰は認められない。
- ・Ts3bユニットの基底面に、小断層による変位は認められない。
- ・Ts3bユニット中に、剪断面は認められない。

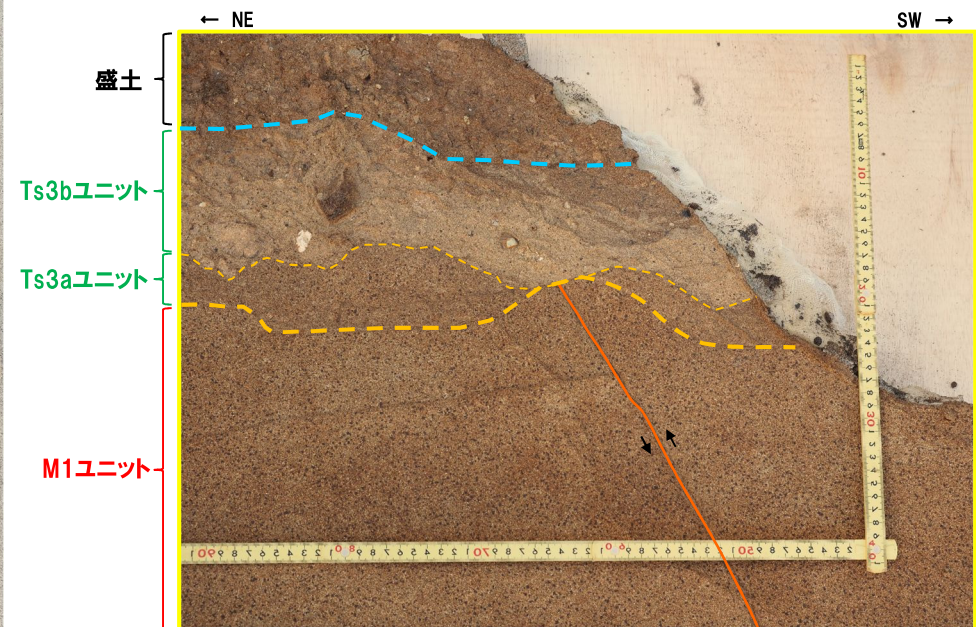
はぎとり転写試料2 写真(左右反転)(解釈線あり)

- ・小断層は、M1ユニットに変位を与えており、Ts3bユニットの基底面直下まで剪断面が連続する。
- ・小断層に見かけ鉛直変位量の減衰は認められない。
- ・Ts3bユニットの基底面に、小断層による変位は認められない。
- ・Ts3bユニット中に、剪断面は認められない。

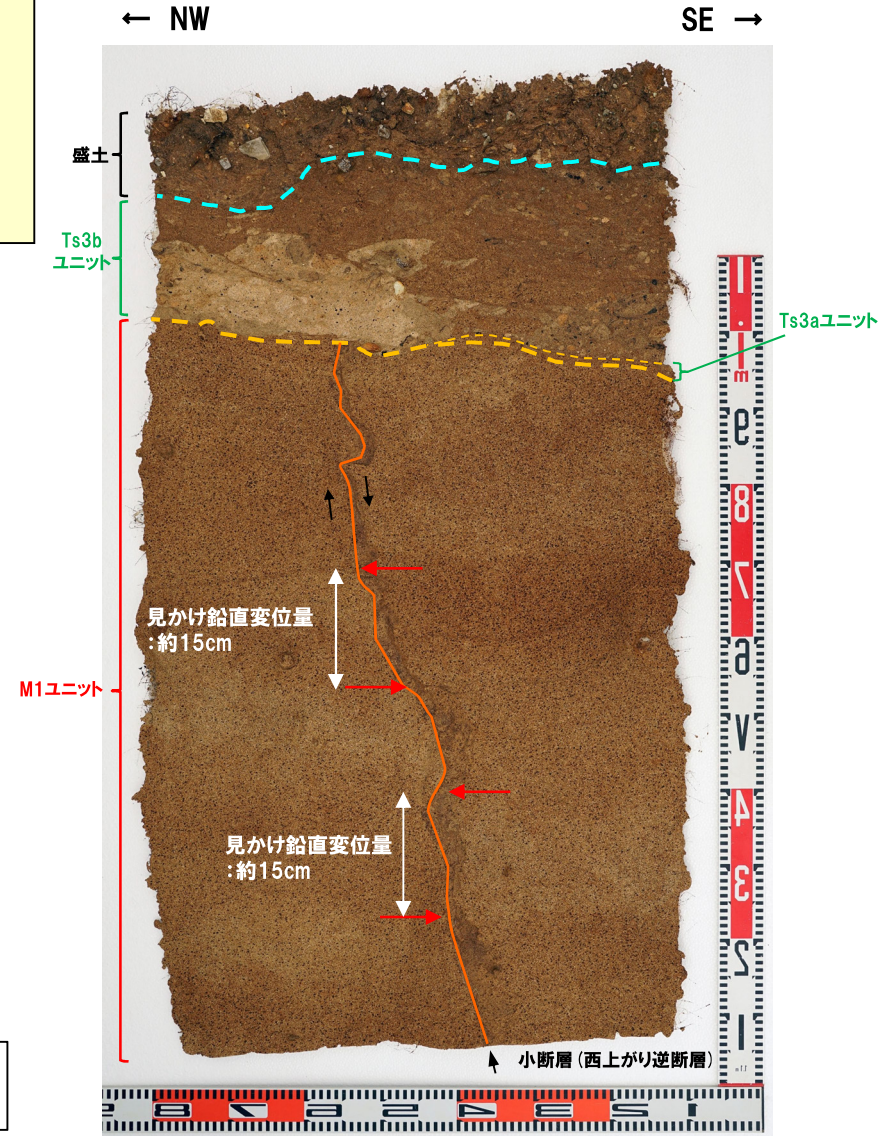
はぎとり転写試料 写真(左右反転)(解釈線あり)

- 本はぎとり転写試料において、以下の状況を確認した。
- ・小断層は、M1ユニットに変位を与えており、Ts3bユニットの基底面直下まで剪断面が連続する。
  - ・小断層に見かけ鉛直変位量の減衰は認められない。
  - ・Ts3bユニットの基底面に、小断層による変位は認められない。
  - ・Ts3bユニット中に、剪断面は認められない。

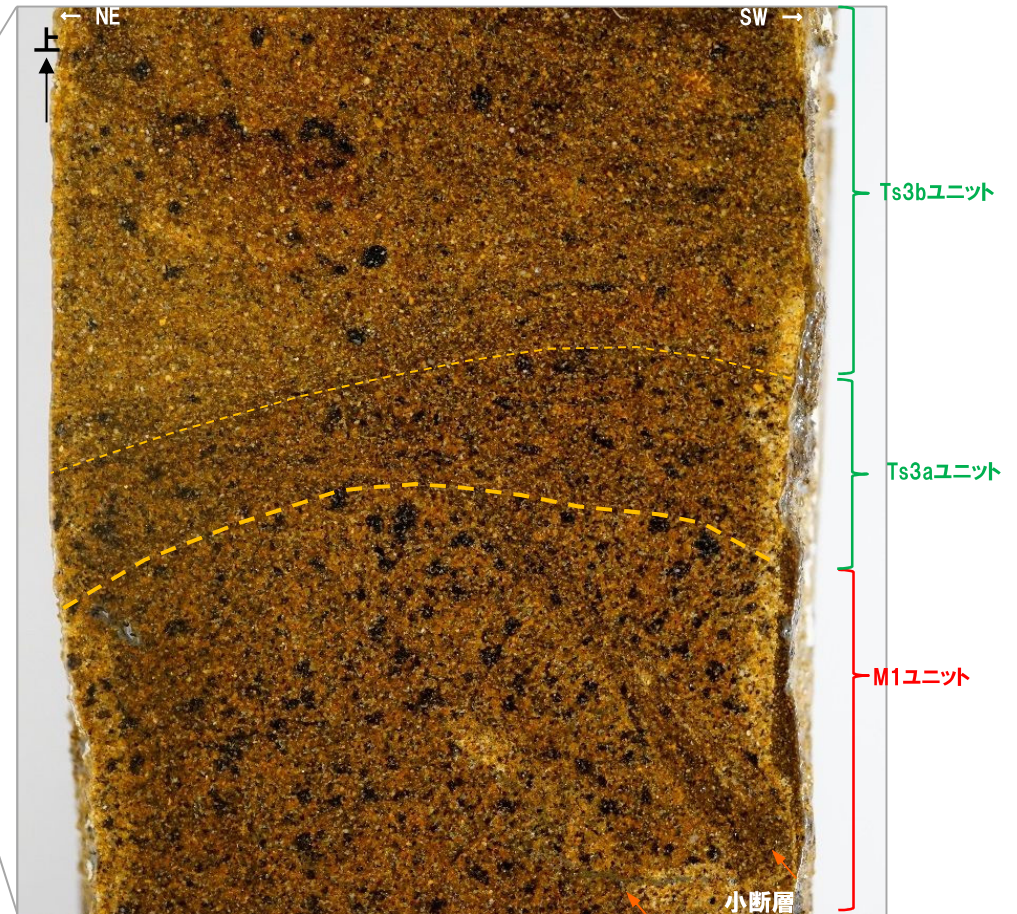
傾斜方向研磨片  
(解釈線あり) 5cm

- ・小断層は、M1ユニットに変位を与えており、Ts3aユニットの基底面直下まで剪断面が連続する。
- ・Ts3aユニットの基底面に、小断層による変位は認められない。
- ・Ts3aユニット中に、剪断面は認められない。
