### 3. F-1断層の活動性評価に関する追加調査のうちボーリング調査結果

#### ①-1 F-1断層の可能性を有する劣化部とは判定されない劣化部の検討(1/2)

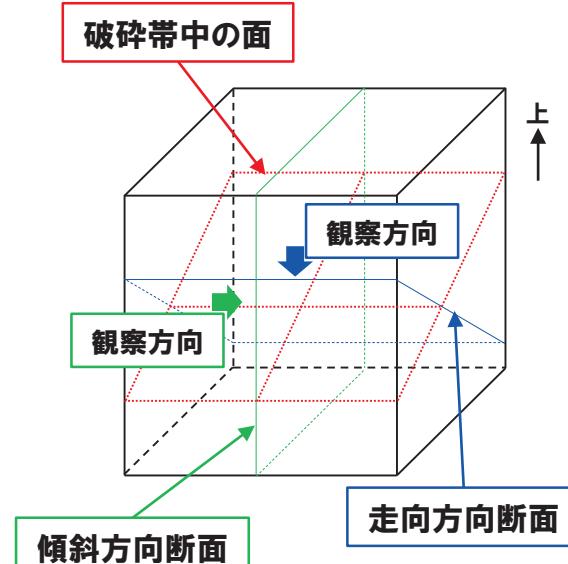
#### ②-1 R1敷地-1ボーリング (17.60m) -X線CT画像観察結果-

○X線CT画像観察の結果、連続する低密度部が認められるものの、直線性に乏しい。

○当該破碎帯は、形成後何らかの要因により変形を受けていると推定されるため、活動時期が古い断層と考えられる。

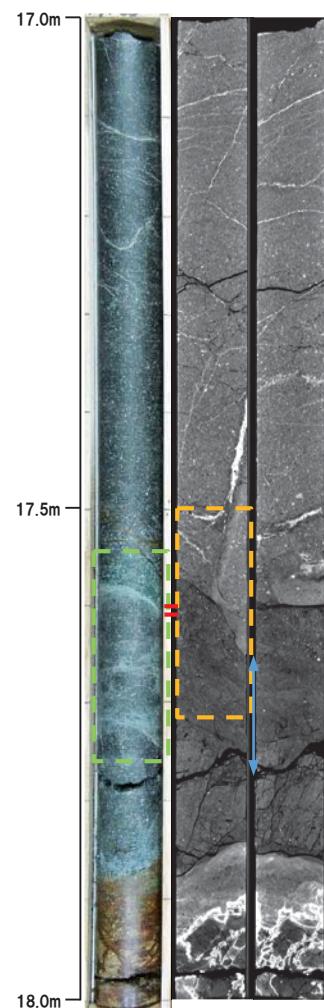
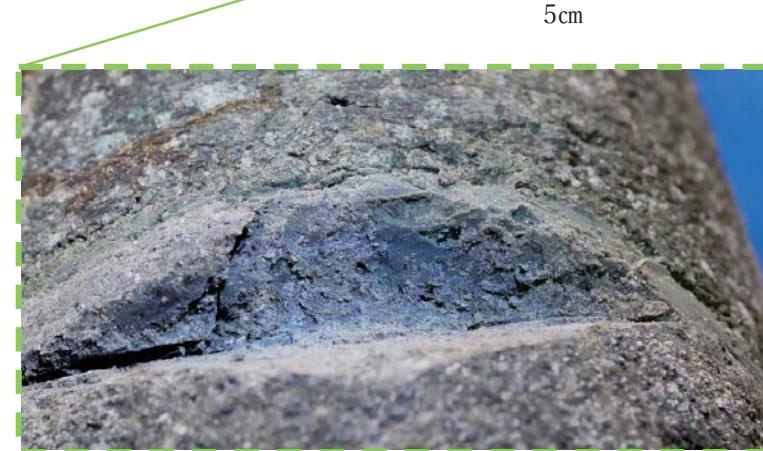
## ②-1 R1敷地-1ボーリング (17.60m) -条線観察結果-

- 破碎帯中に認められる面構造を深部側から浅部側へ観察を行った。
- 厚さ約~1mmの軟質粘土の挟在が認められる。
- 当該面は平滑に剥離するものの、条線及び鏡肌は認められない。

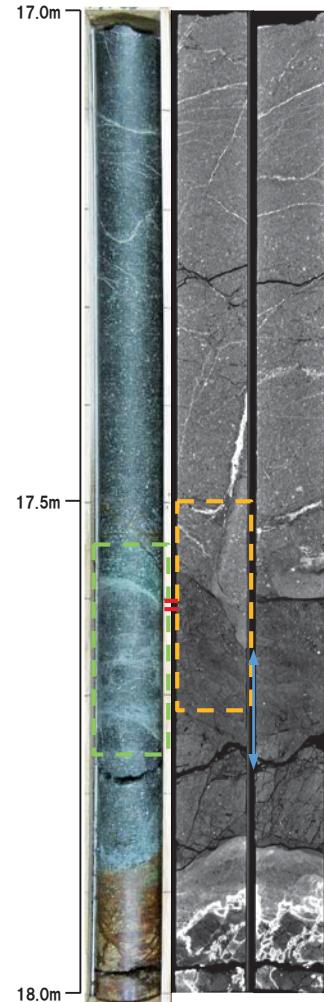
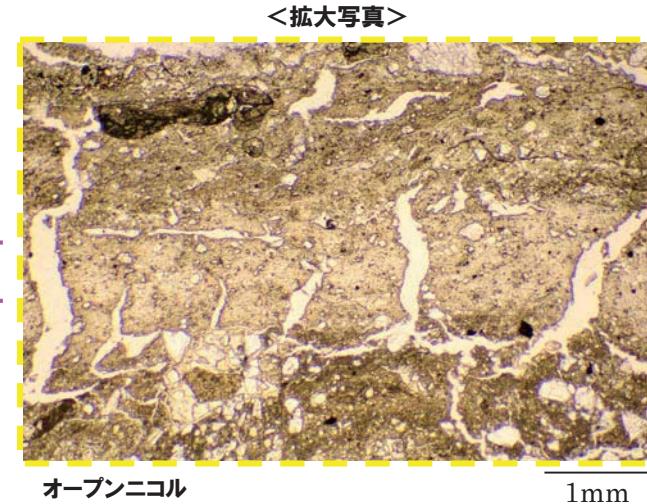
## ②-1 R1敷地-1ボーリング (17.60m) - 走向方向薄片観察結果 (1/2) -

- 粘土状破碎部は連続するが、直線性に乏しい。
- 粘土状破碎部では、右横ずれ断層センスを示すP面が認められる。

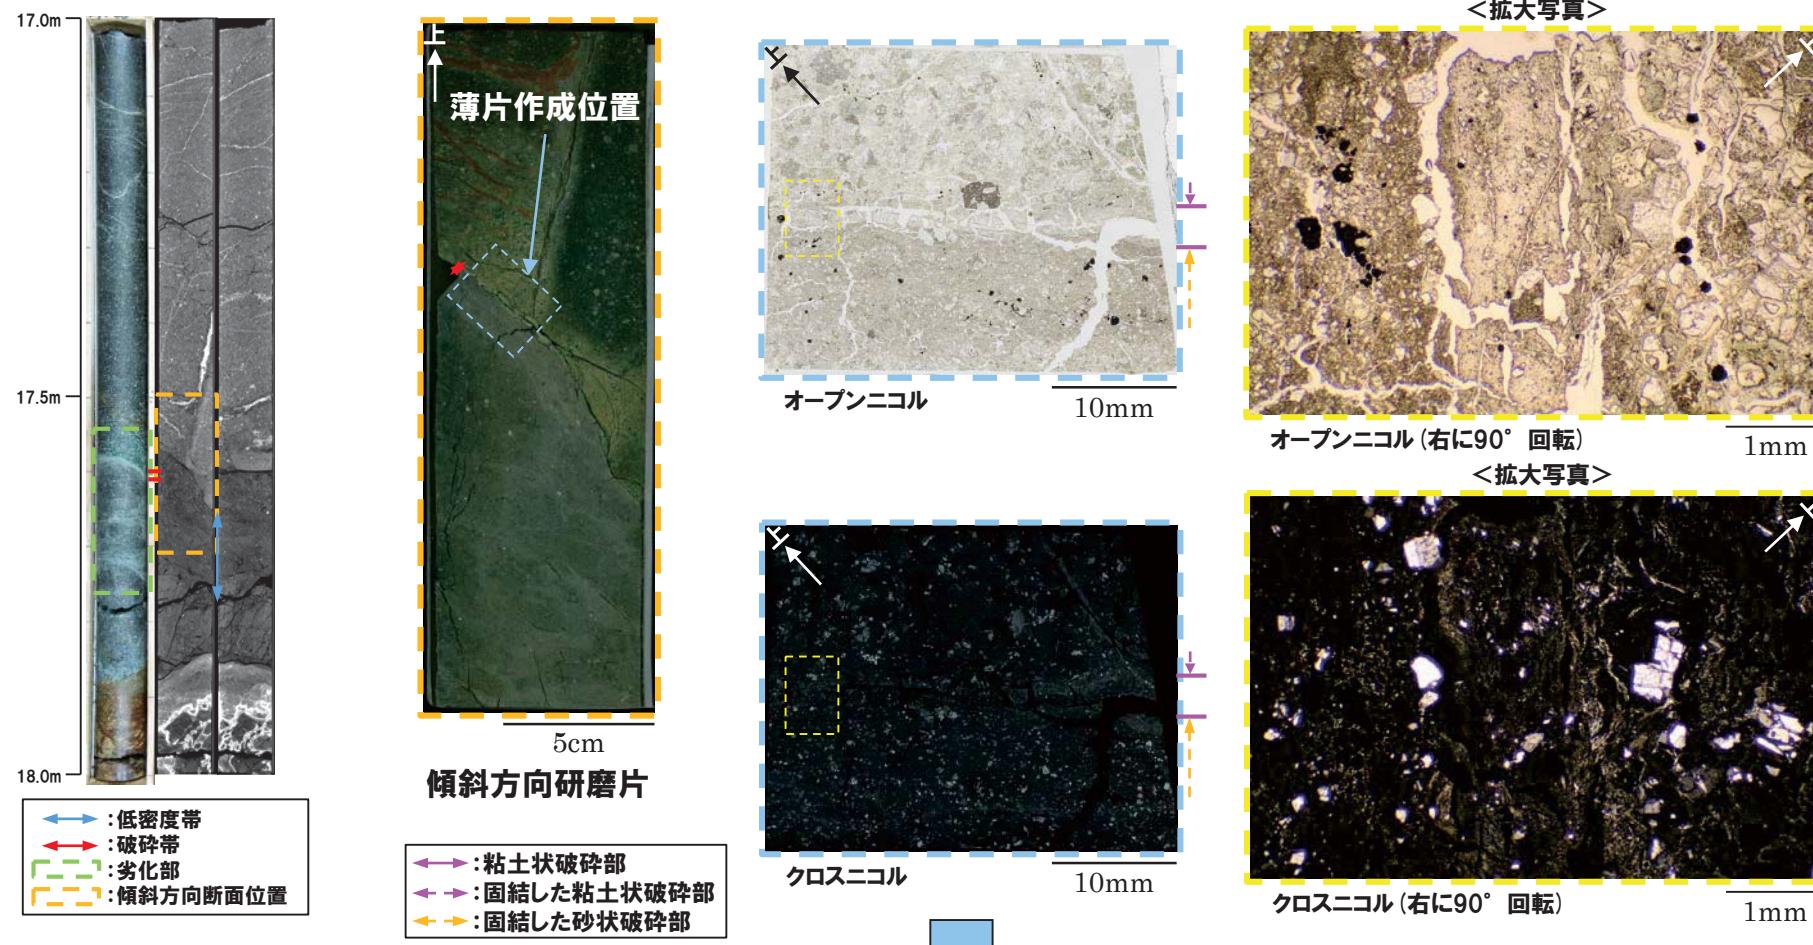
## ②-1 R1敷地-1ボーリング (17.60m) - 傾斜方向薄片観察結果 (1/2) -

- 粘土状破碎部は連続するが、直線性に乏しい。
- 変位センスを示す複合面構造は認められない。

○上記観察結果は、ボーリングコア観察及びX線CT画像観察の結果と調和的な特徴を示していることから、ボーリングコア観察及びX線CT画像観察による評価は妥当と考えられる。

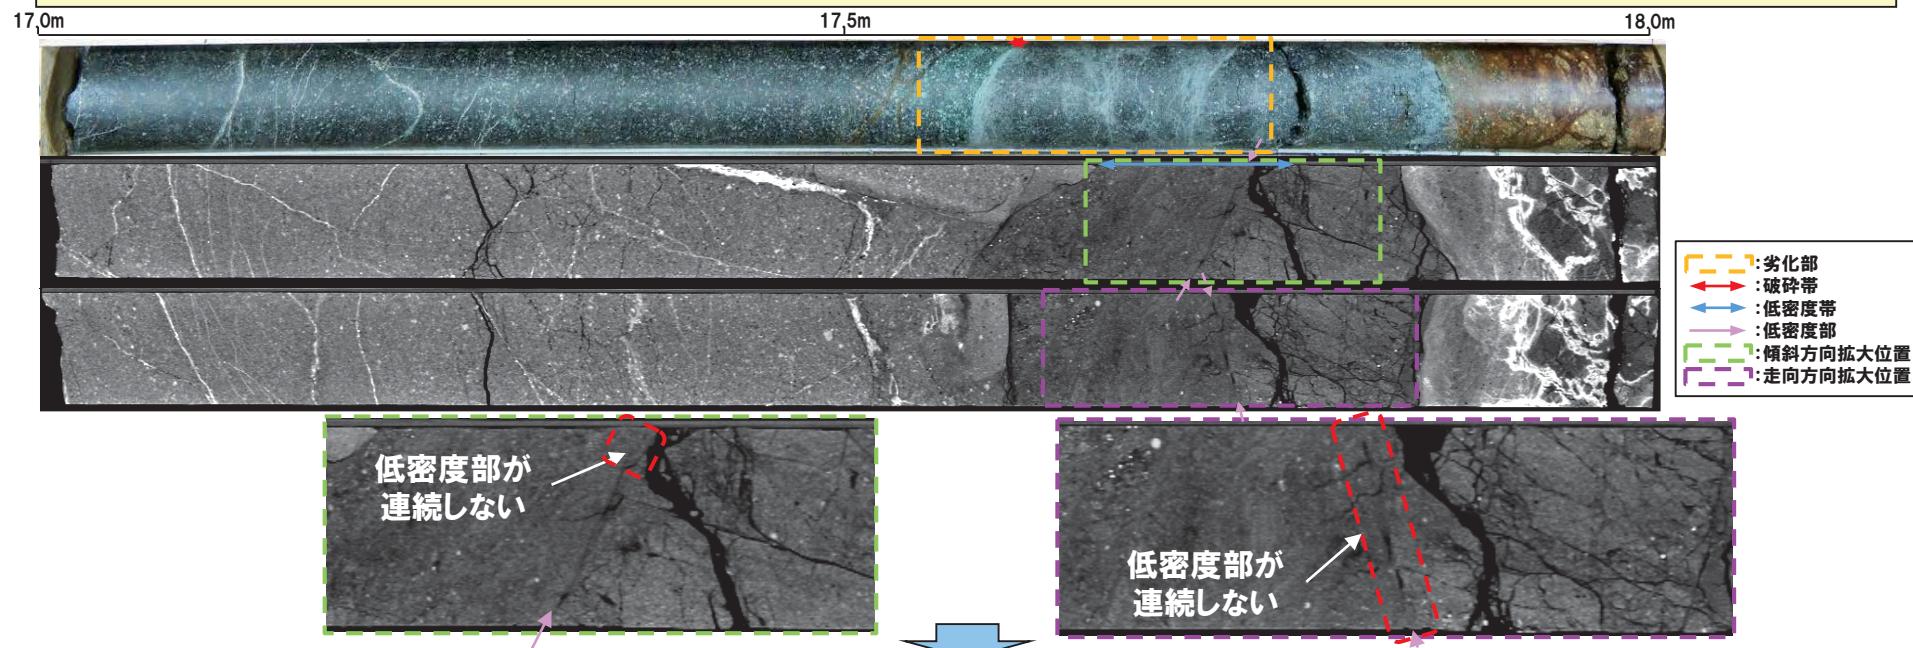
### ②-2 R1敷地-1ボーリング (17.72m) -X線CT画像観察結果-

- 当該破碎帯は、X線CT画像観察において低密度部が確認されるものの、連続性に乏しいことから、ボーリングコア観察において認められる軟質粘土については、局所的に認められるものと判断される。
- 当該破碎帯は、活動時期の古い断層が固結後、局所的に変質され、軟質化したものとの可能性があると考えられる。

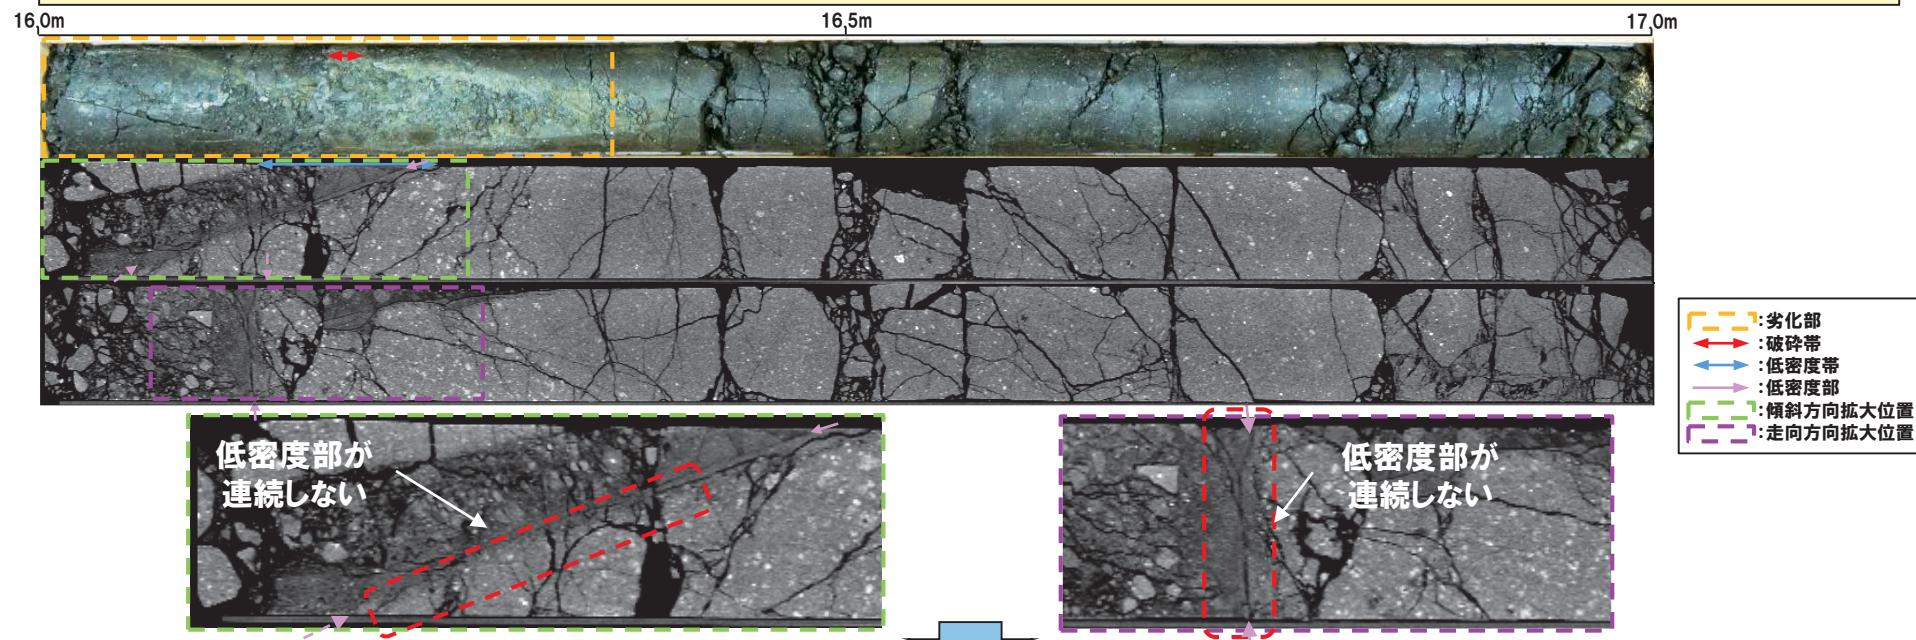
## (3)-1 R1敷地-3ボーリング (16.33m) -X線CT画像観察結果-

- 当該破碎帯は、X線CT画像観察において低密度部が確認されるものの、連続性に乏しいことから、ボーリングコア観察において認められる軟質粘土については、局所的に認められるものと判断される。
- 当該破碎帯は、活動時期の古い断層が固結後、局所的に変質され、軟質化したものとの可能性があると考えられる。

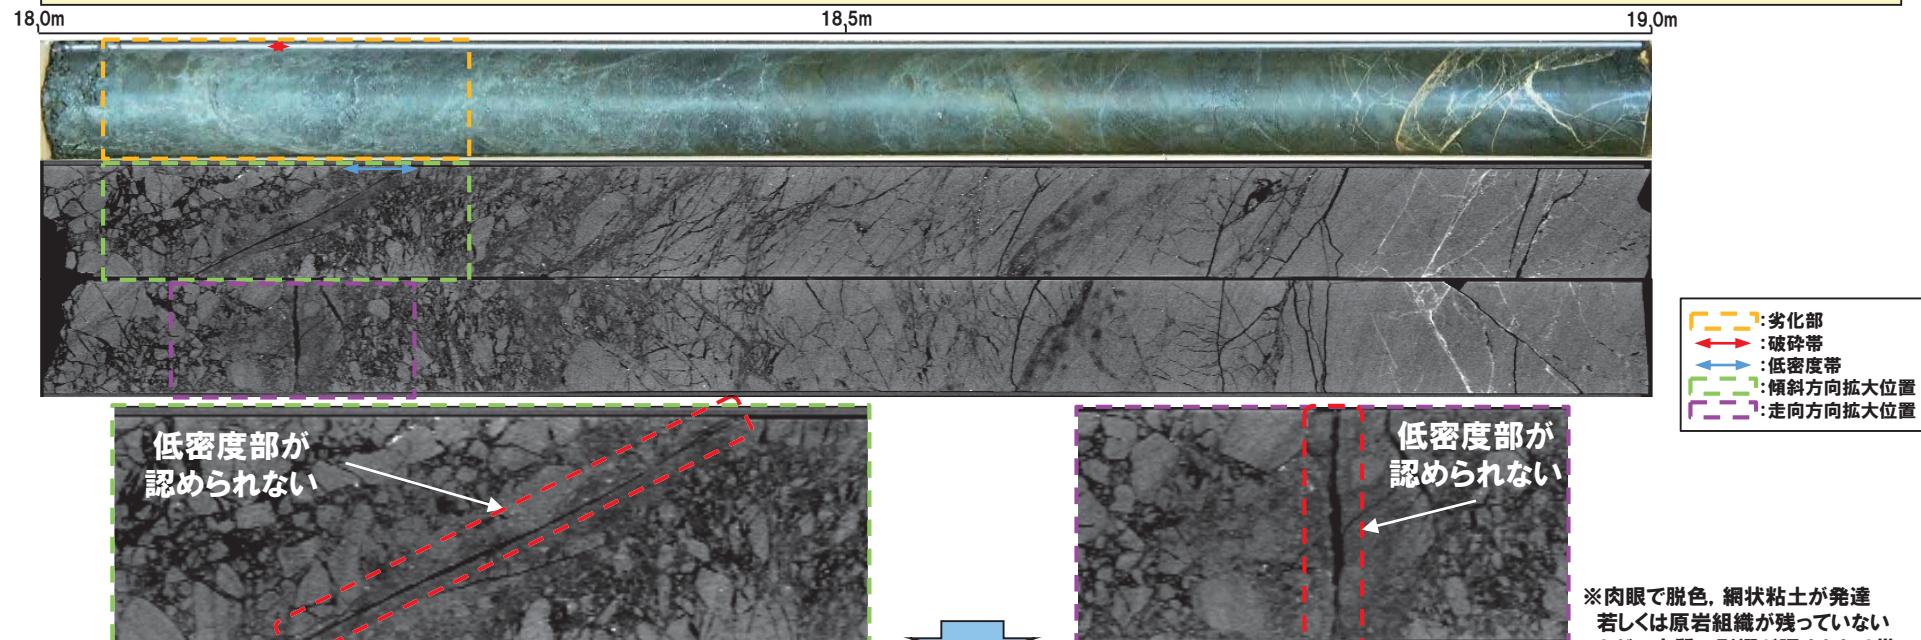
## (3)-2 R1敷地-3ボーリング(18.10m)-X線CT画像観察結果-

- 当該部は、X線CT画像観察において低密度部が認められることから、ボーリングコア観察において認められる軟質粘土は、変質により形成されたものと考えられる。
- 当該部は、破碎帶ではなく、変質帶\*であると判断される。

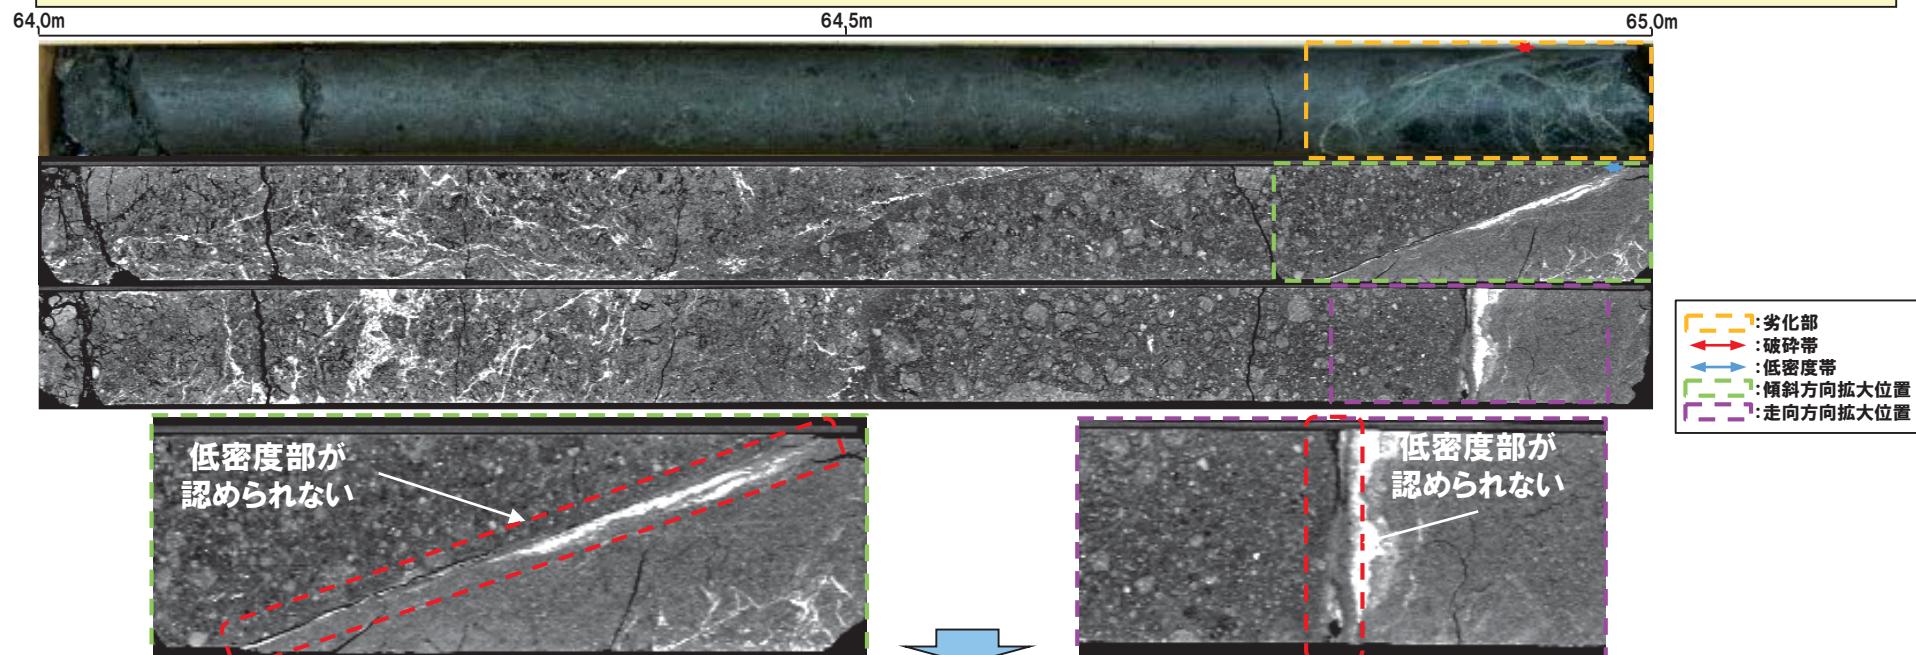
#### ④R1敷地-4ボーリング (64.84m) -X線CT画像観察結果-

- 当該部は、X線CT画像観察において低密度部が認められることから、ボーリングコア観察において認められる軟質粘土は、変質により形成されたものと考えられる。
- 当該部は、破碎帶ではなく、変質帶であると判断される。

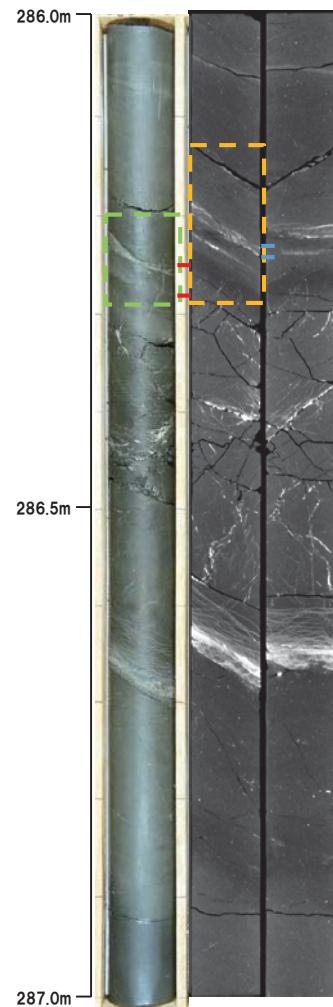
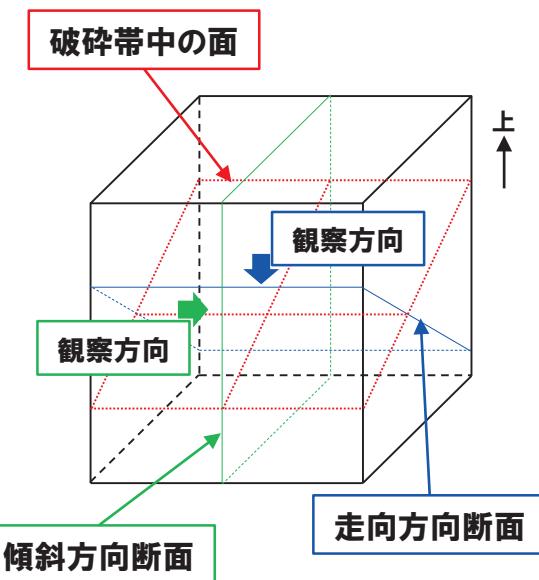
## ⑤-2 R1敷地-7ボーリング (286.25m) -X線CT画像観察結果-

○X線CT画像観察の結果、連続する直線的な低密度部は認められない。

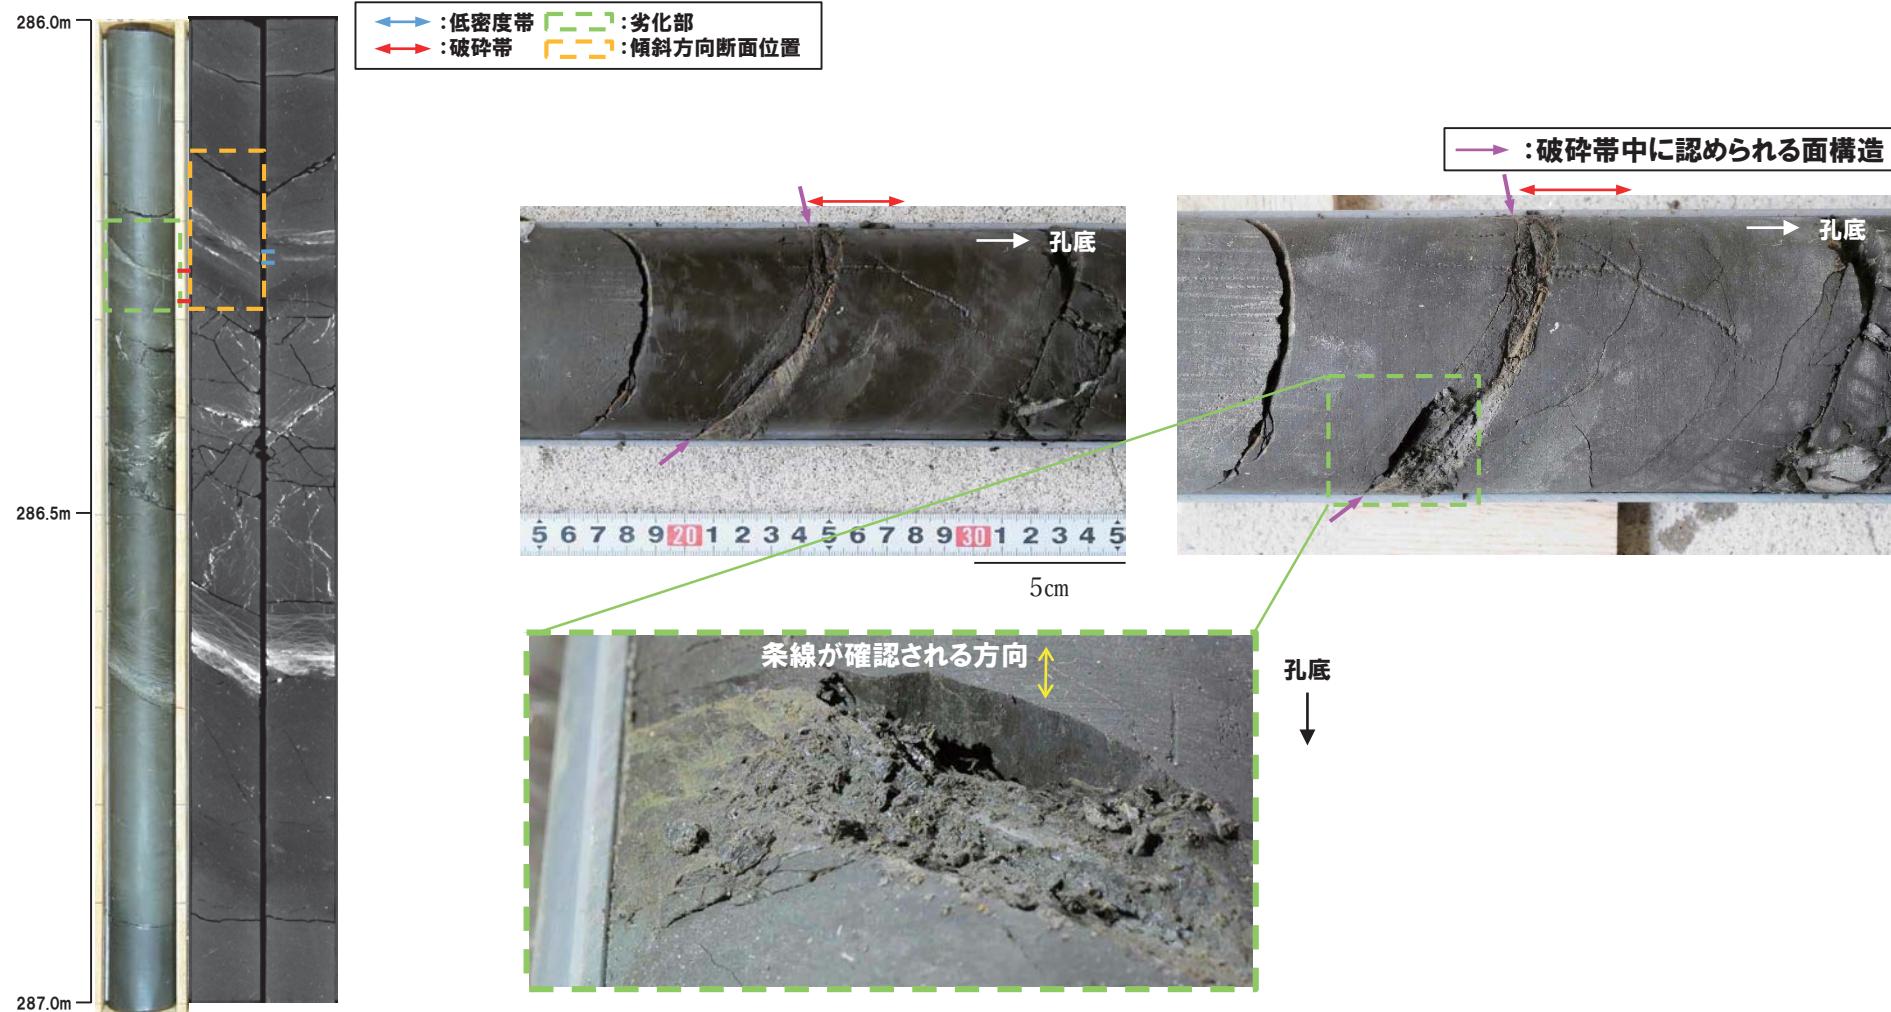
## ⑤-2 R1敷地-7ボーリング (286.25m) -条線観察結果-

- 破碎帯中に認められる面構造を深部側から浅部側へ観察を行った。
- 厚さ約10mmの軟質粘土の挟在が認められる。
- 最急勾配方向と直交する条線が認められ、浅部から深部方向に読み直すとレイク角は0°となる。

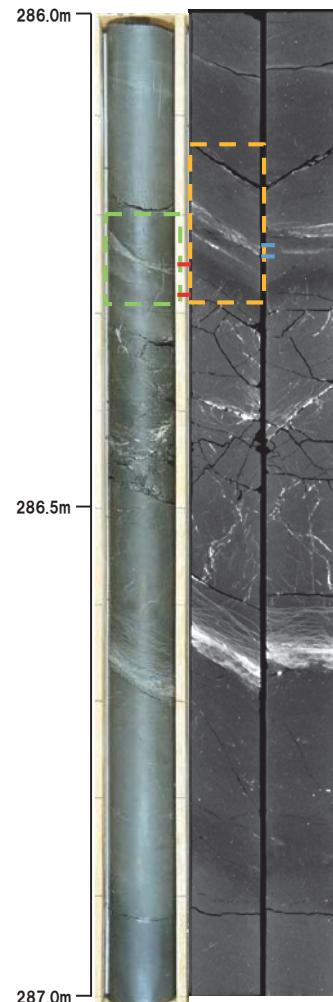
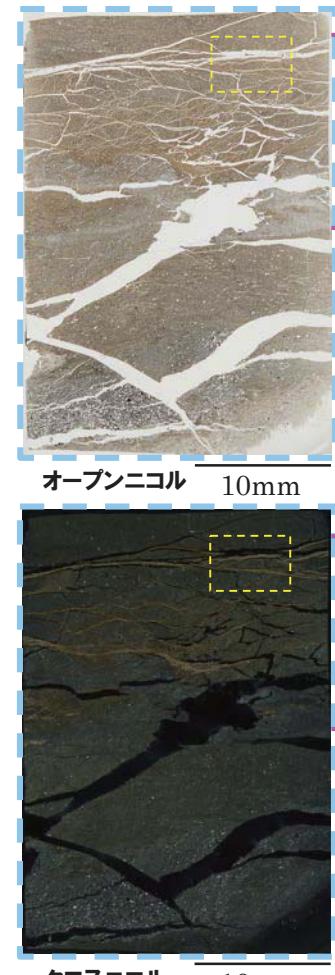
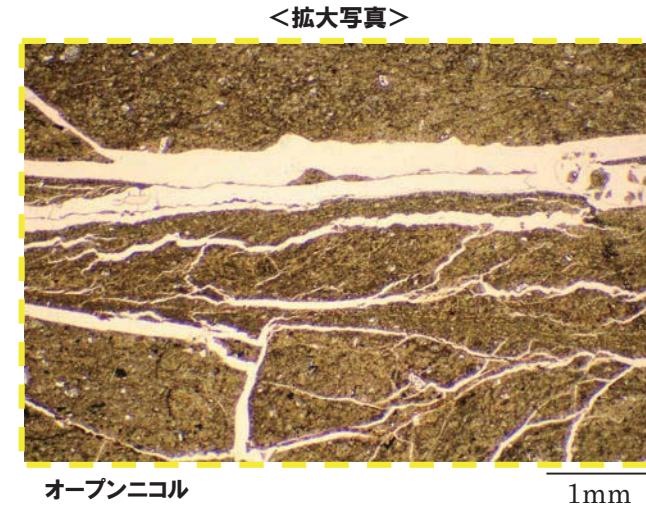
## ⑤-2 R1敷地-7ボーリング (286.25m) -走向方向薄片観察結果 (1/2) -

- 粘土状破碎部は直線的に連続する。
- 粘土状破碎部では、右横ずれ断層センスを示すP面が認められる。

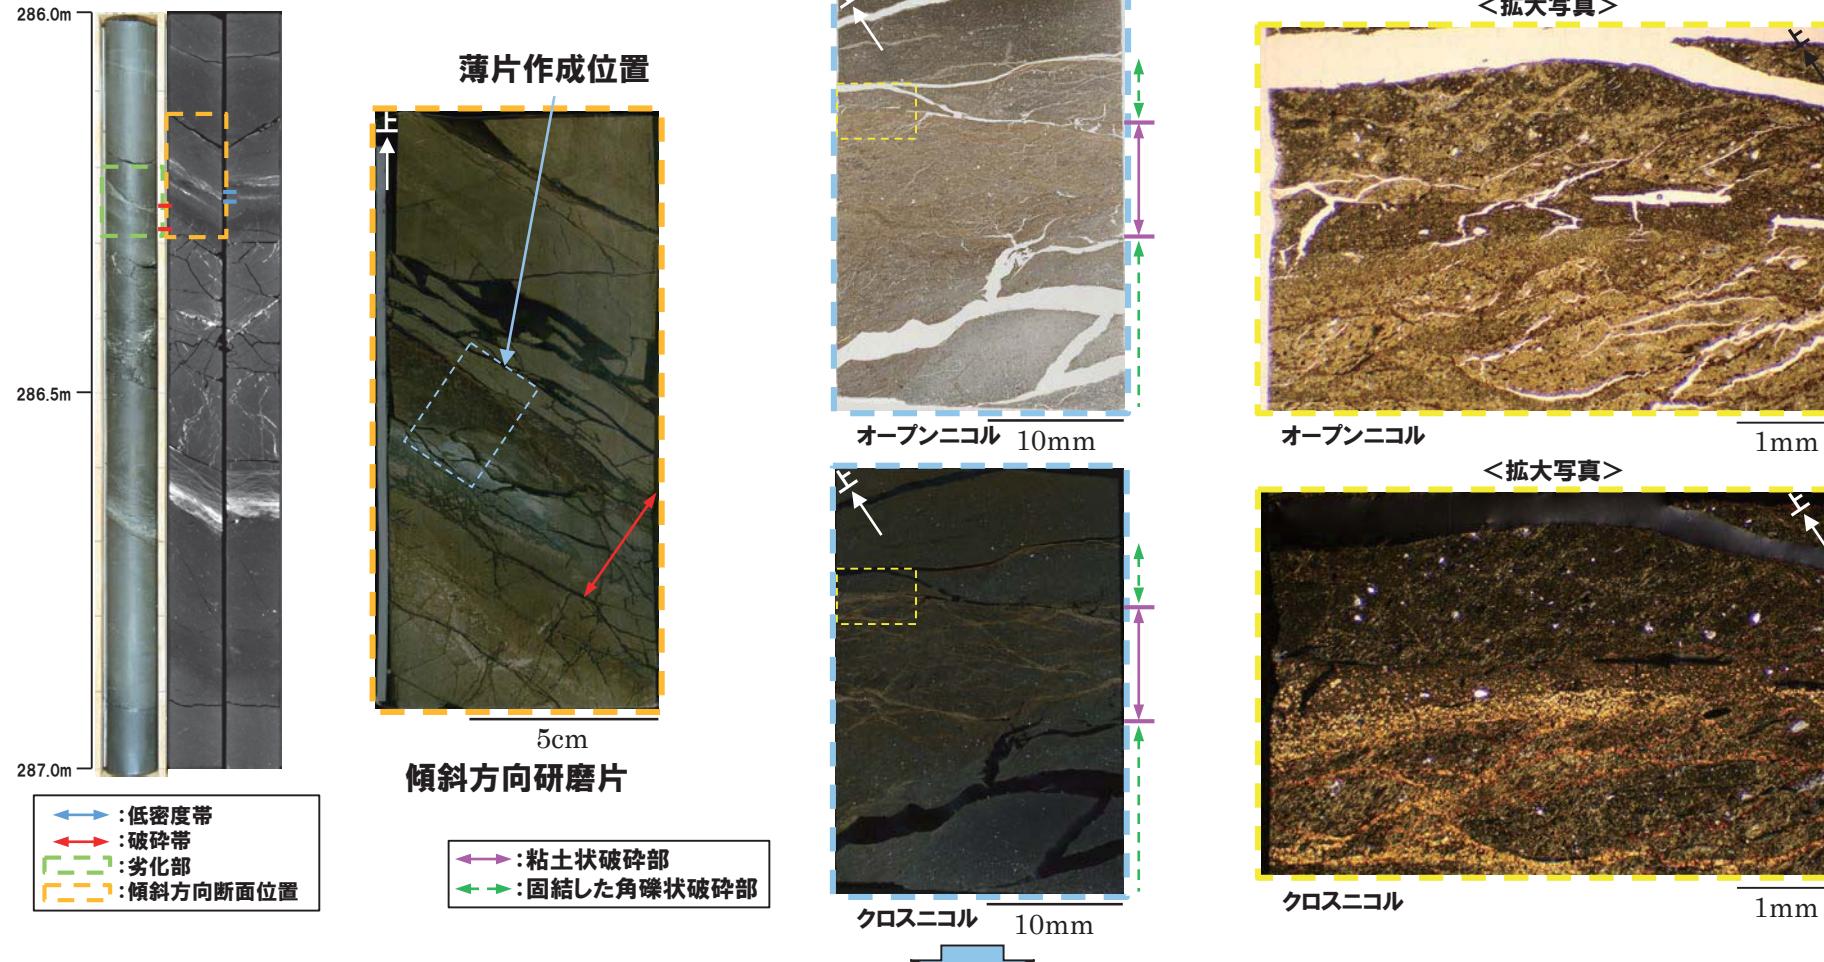
## ⑤-2 R1敷地-7ボーリング (286.25m) -傾斜方向薄片観察結果 (1/2) -

- 粘土状破碎部は直線的に連続する。
- 粘土状破碎部上面では、正断層センスを示すP面が認められる。

- 当該破碎帶は、連続する直線的な低密度部が認められないことから、ボーリングコア観察において認められる軟質粘土は、変質により形成したと考えられ、変質帯であると評価される。

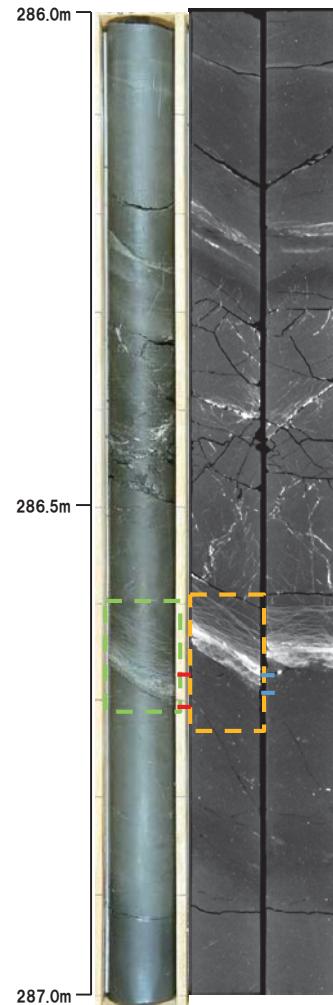
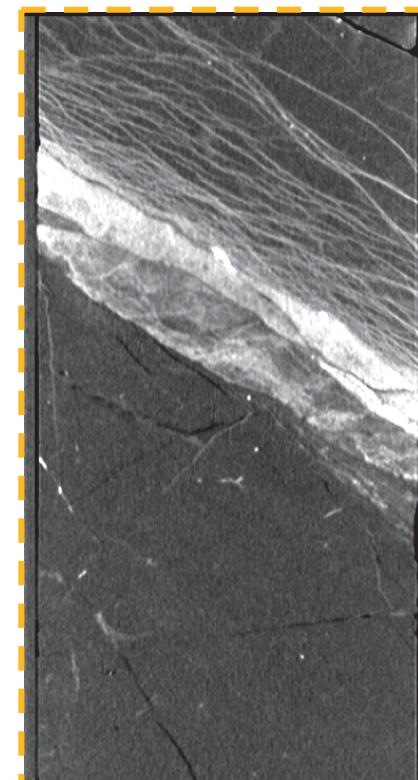
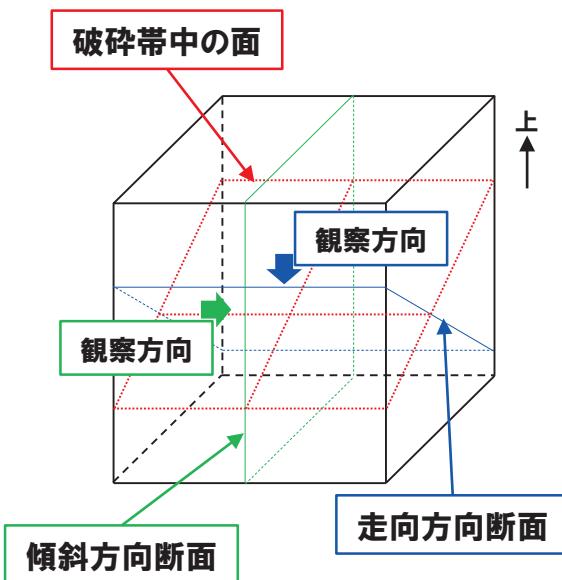
## ⑤-3 R1敷地-7ボーリング (286.67m) -X線CT画像観察結果-

○X線CT画像観察の結果、連続する直線的な低密度部は認められない。

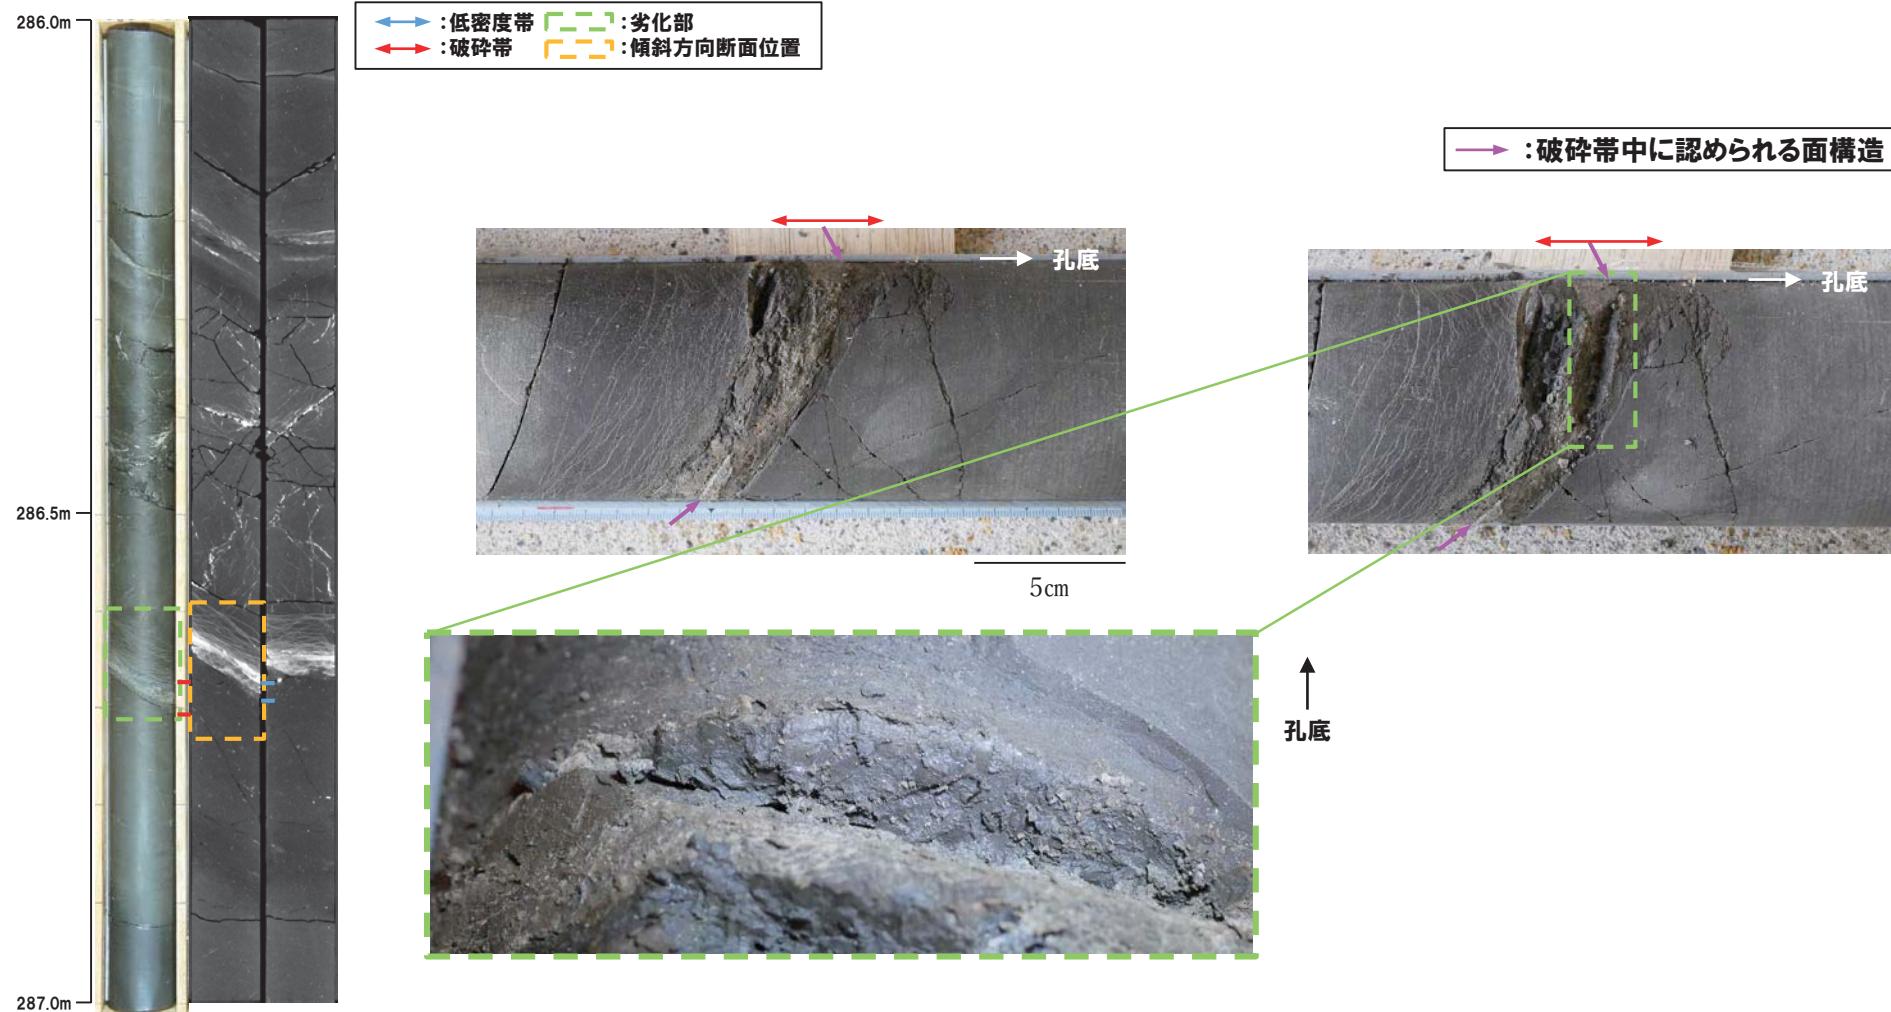
## ⑤-3 R1敷地-7ボーリング (286.67m) -条線観察結果-

- 破碎帯中に認められる面構造を浅部側から深部側へ観察を行った。
- 厚さ約22mmの軟質粘土の挟在が認められる。
- 当該面では平滑に剥離せず、条線及び鏡肌は認められない。

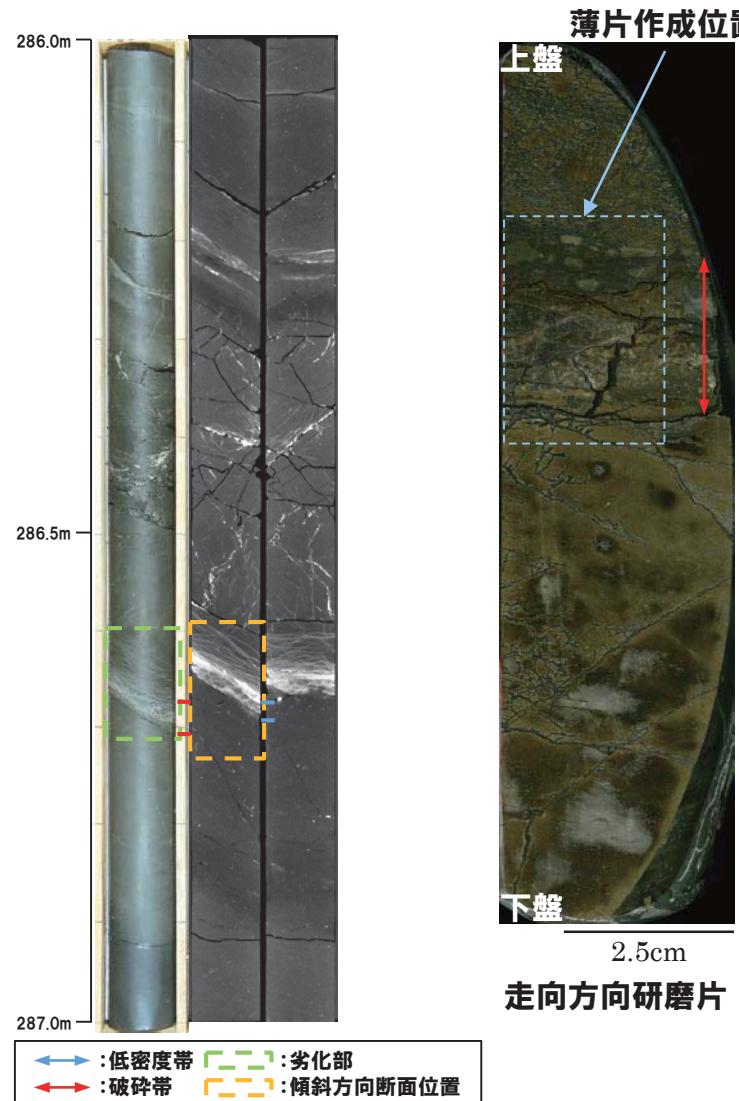
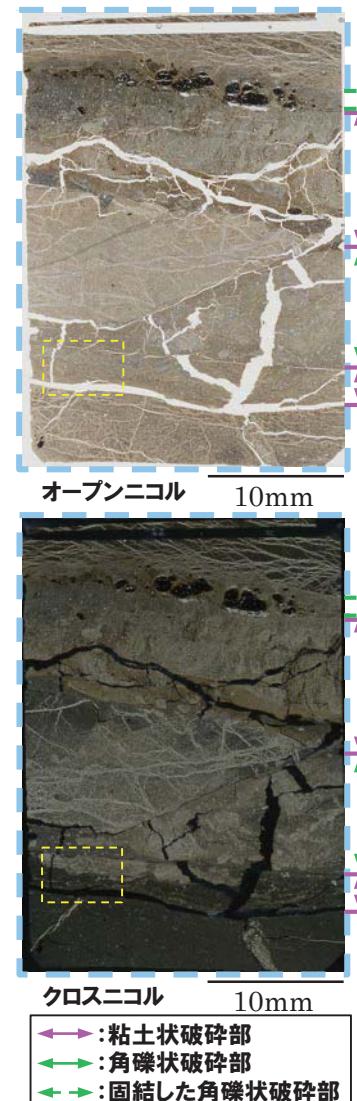
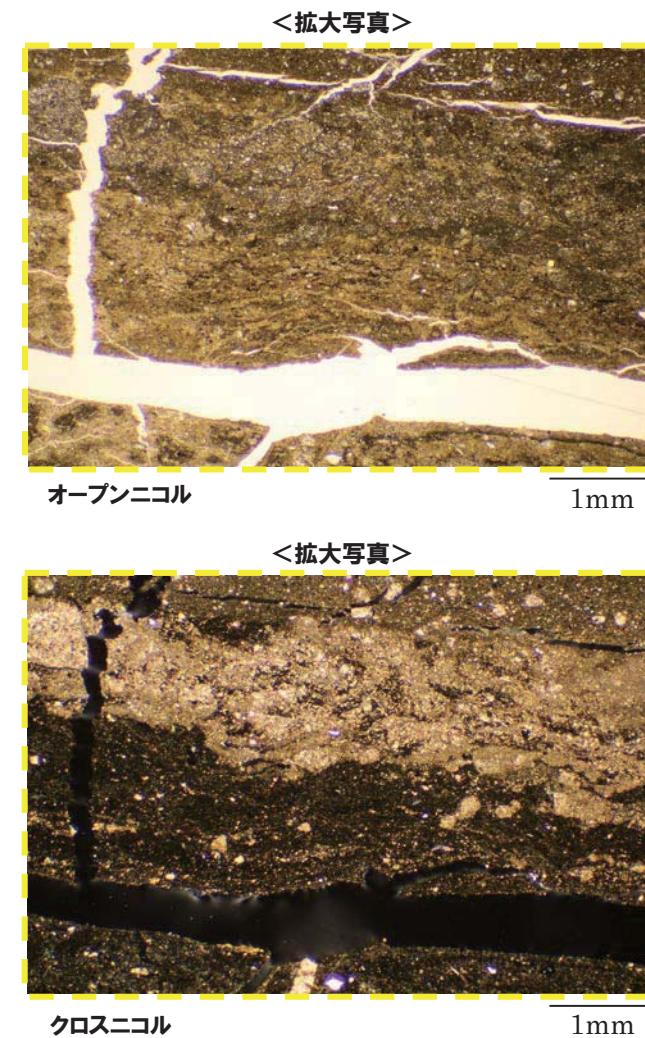
## ⑤-3 R1敷地-7ボーリング (286.67m) -走向方向薄片観察結果 (1/2) -

- 粘土状破碎部は直線的に連続する。
- 変位センスを示す複合面構造は認められない。

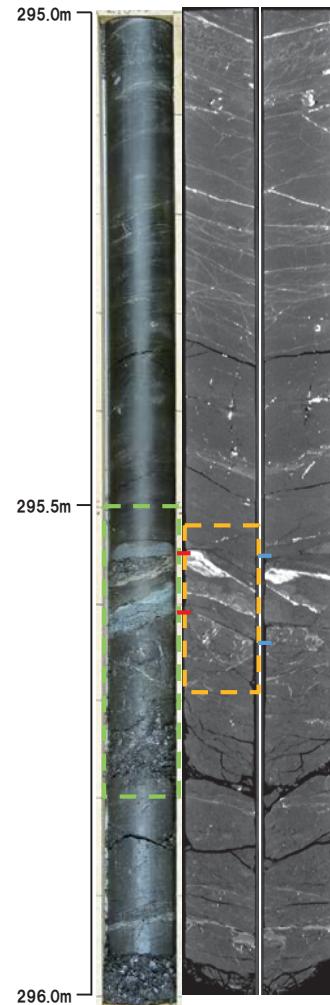
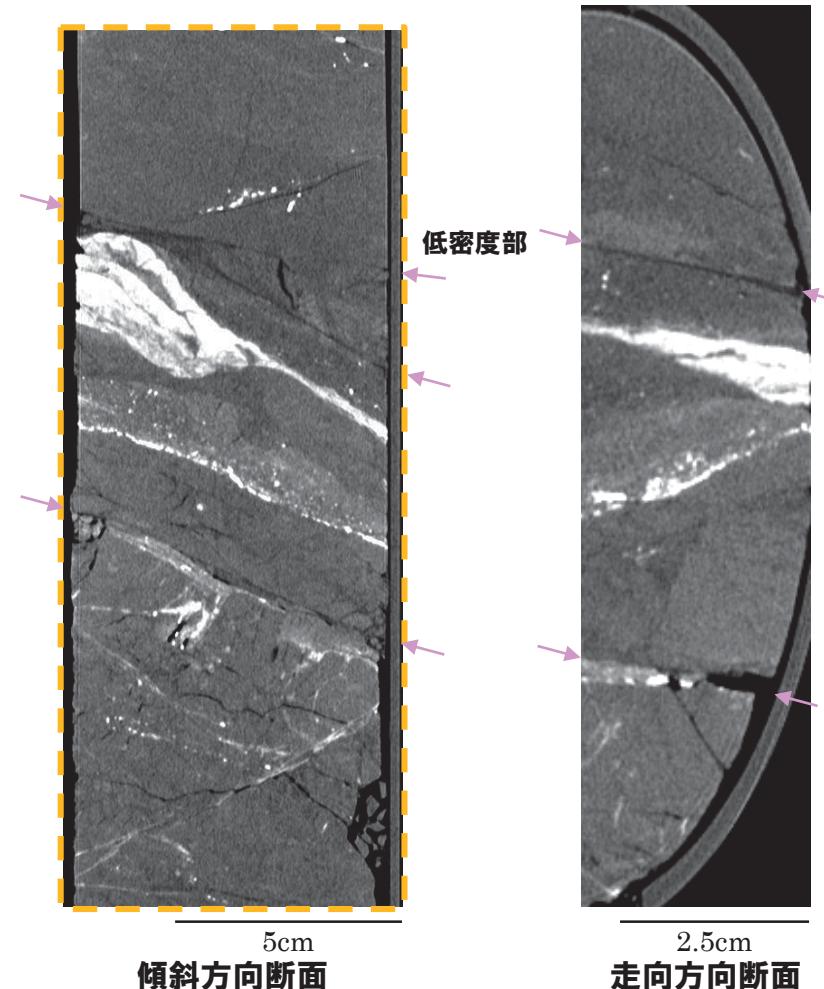
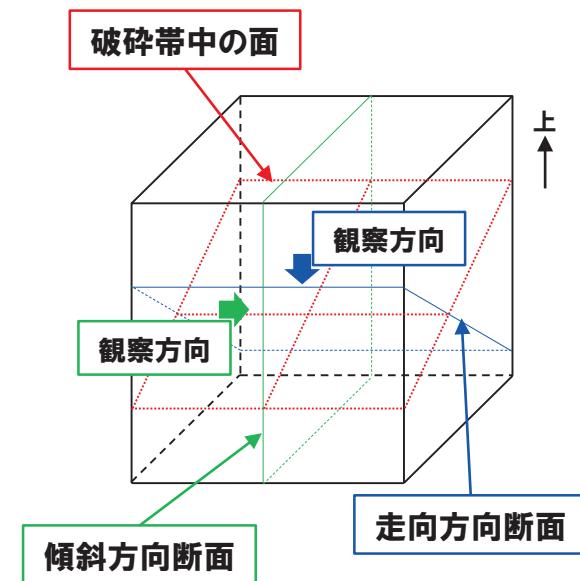
## ⑤-4 R1敷地-7ボーリング (295.55m及び295.56m) -X線CT画像観察結果-

○X線CT画像観察の結果、連続する直線的な低密度部が認められる。

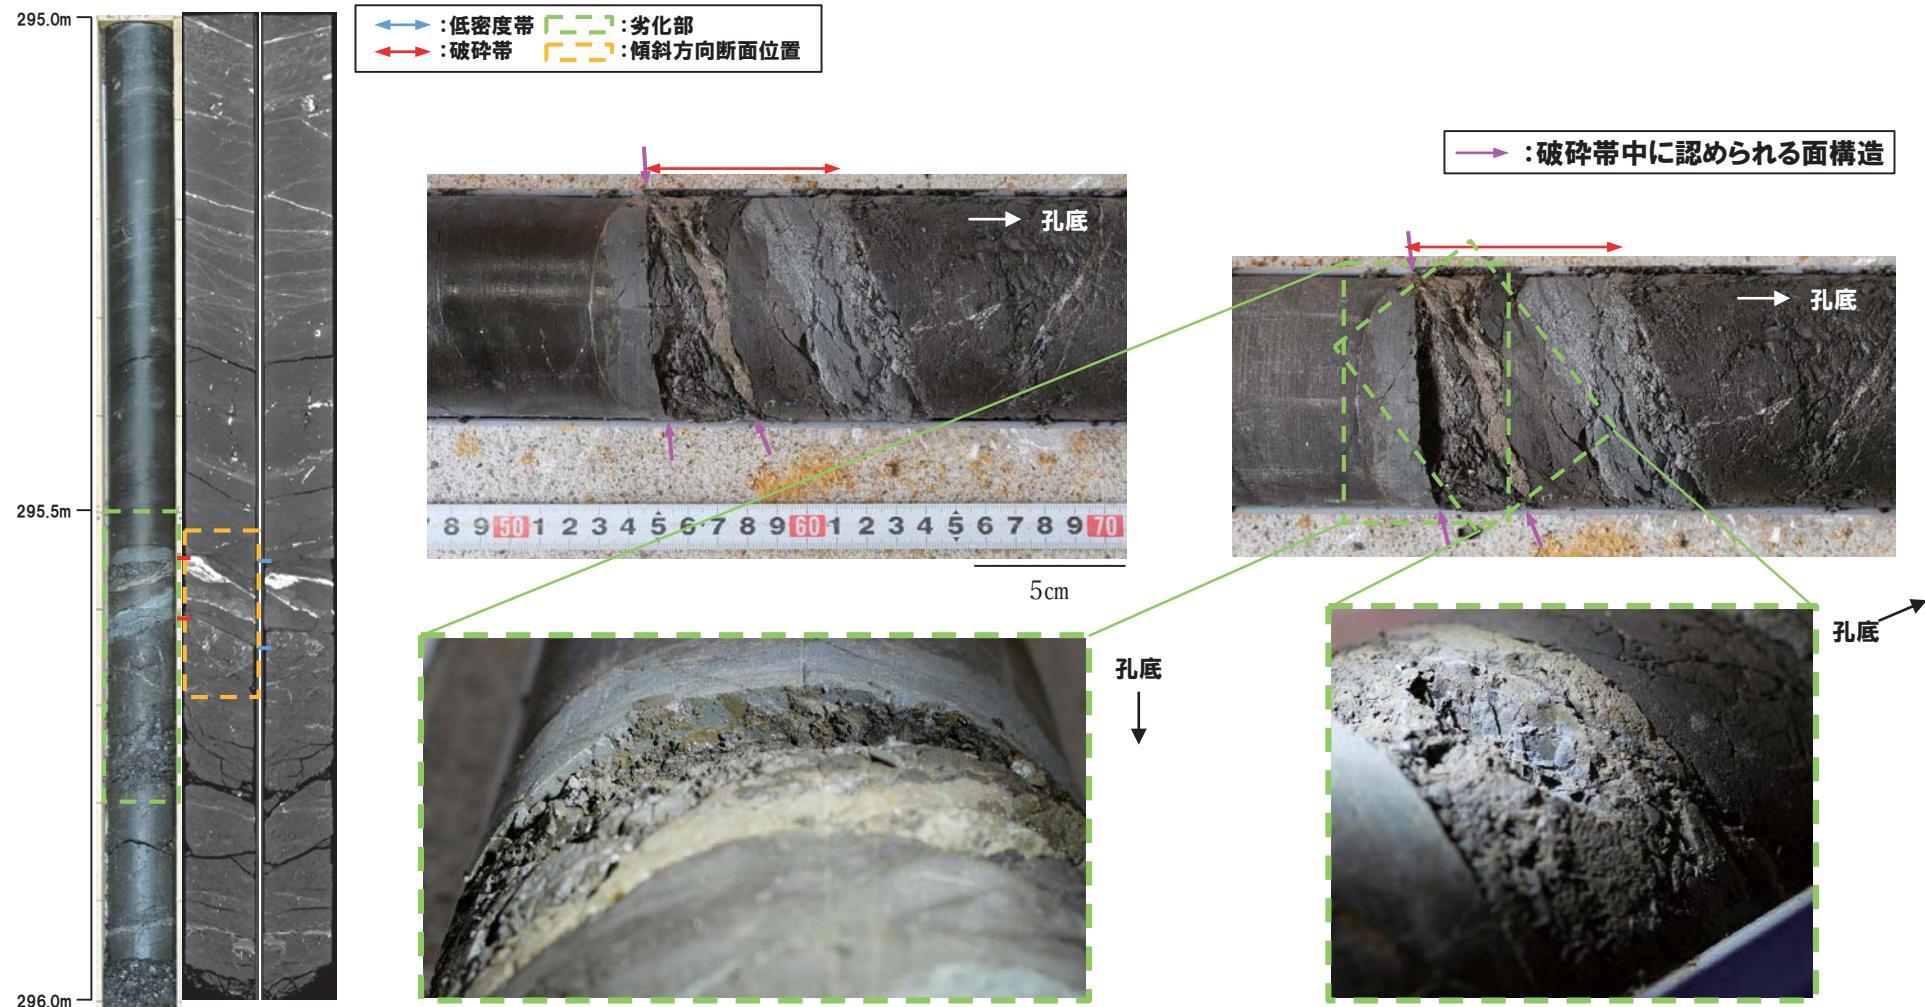
## ⑤-4 R1敷地-7ボーリング (295.55m及び295.56m) -条線観察結果-

- 破碎帯中に認められる2箇所の面構造の観察を行った。
- 厚さ約24mmの軟質粘土の挟在が認められる。
- 当該面では2箇所とも平滑に剥離せず、条線及び鏡肌は認められない。
