### 3. F-1断層の活動性評価に関する追加調査のうちボーリング調査結果

#### ①-1 F-1断層の可能性を有する劣化部とは判定されない劣化部の検討(1/2)

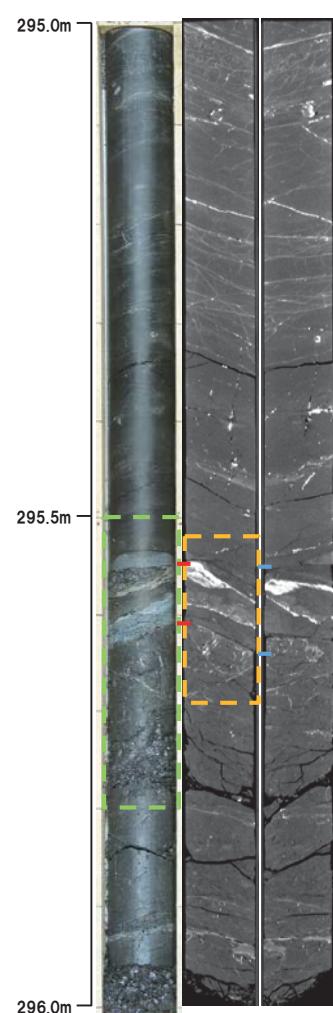
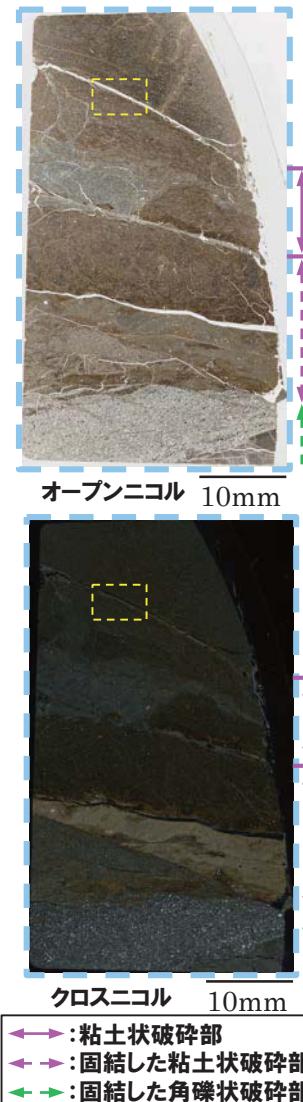
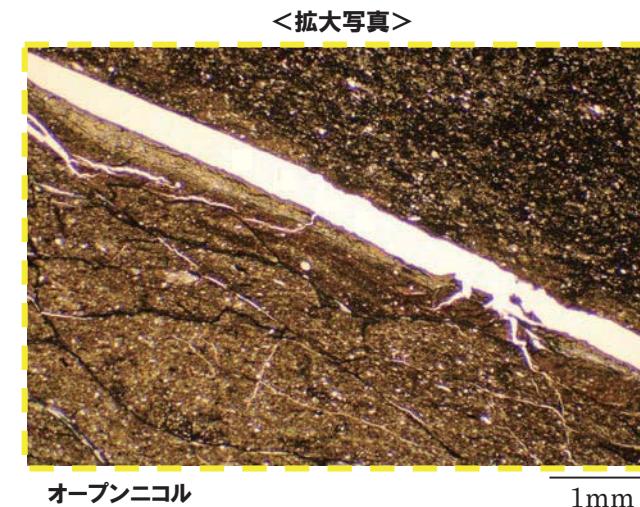
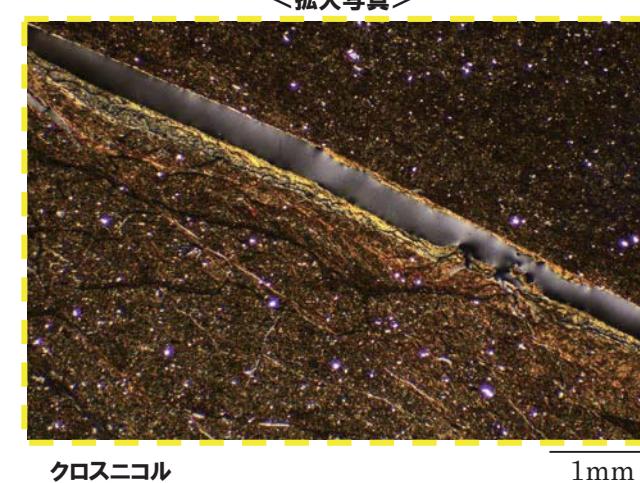
## ⑤-4 R1敷地-7ボーリング (295.55m) -走向方向薄片観察結果 (1/2) -

- 粘土状破碎部は直線的に連続する。
- 粘土状破碎部上面では、右横ずれ断層センスを示すP面やR<sub>1</sub>面が認められる。

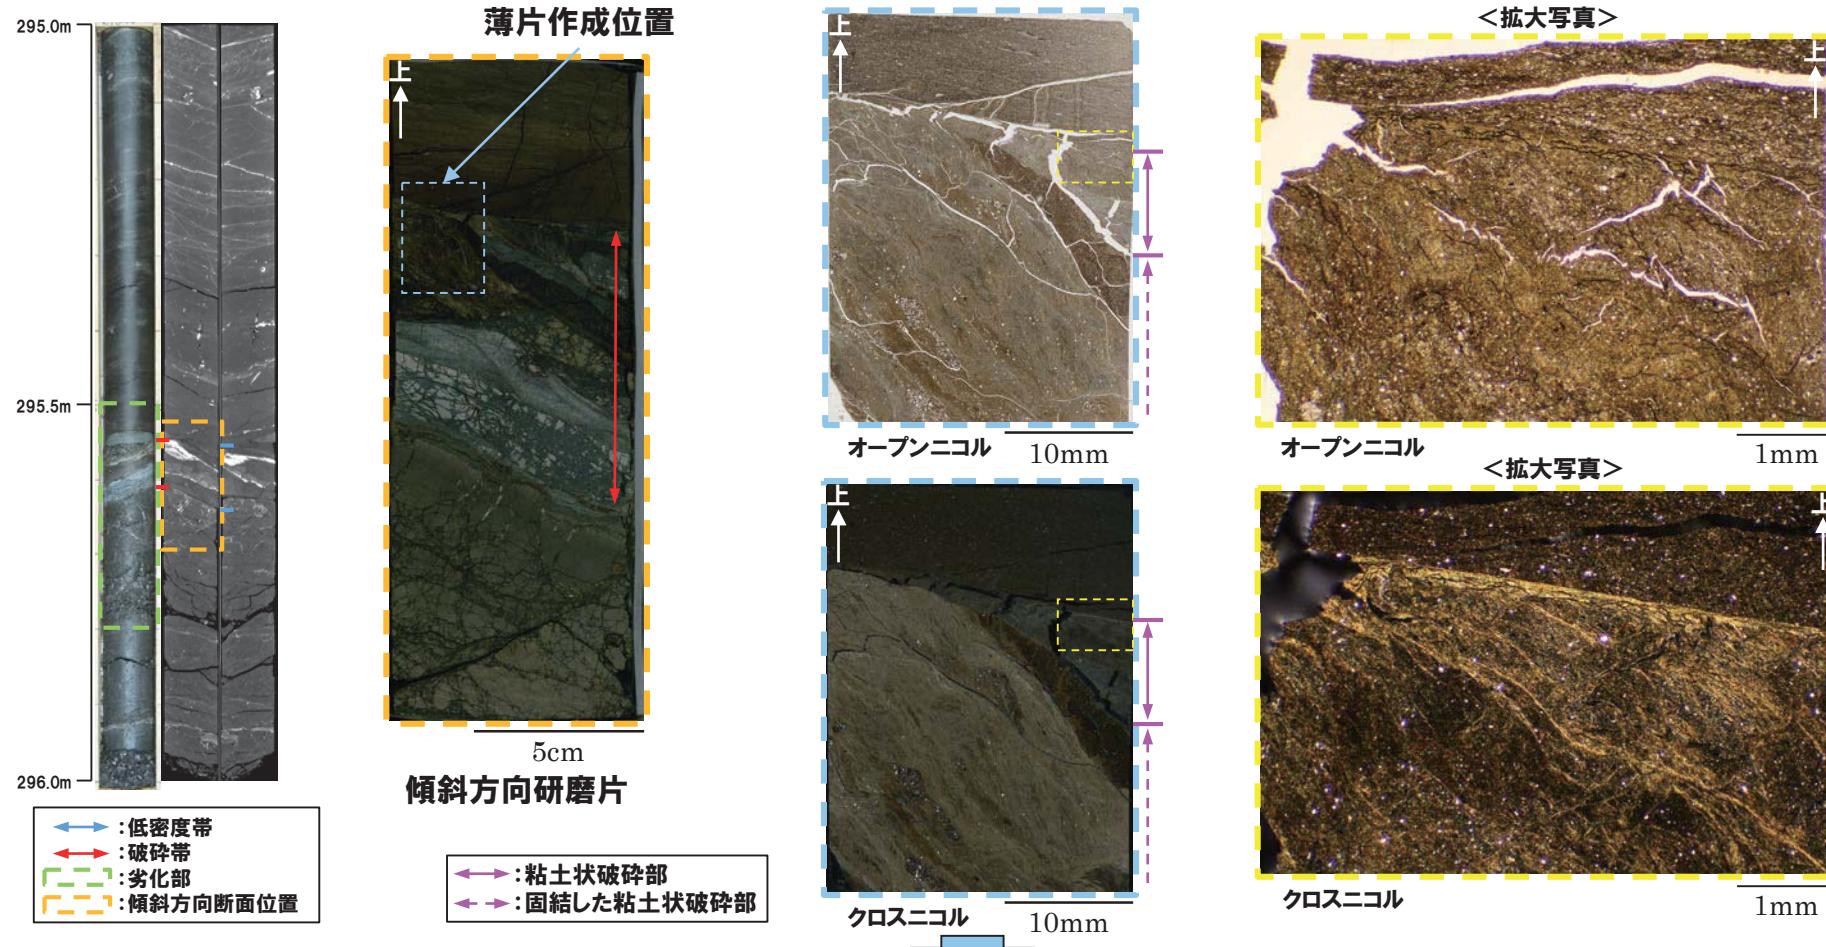
## ⑤-4 R1敷地-7ボーリング (295.55m) -傾斜方向薄片観察結果 (1/2) -

- 粘土状破碎部は直線的に連続する。
- 粘土状破碎部上面では、正断層センスを示すP面が認められる。

- 当該破碎帶は、右横ずれ正断層センスを示す複合面構造が認められるが、積丹半島周辺の現応力場である東西方向の圧縮場において、形成されるものではないと推定されるため、活動時期の古いものと考えられる。

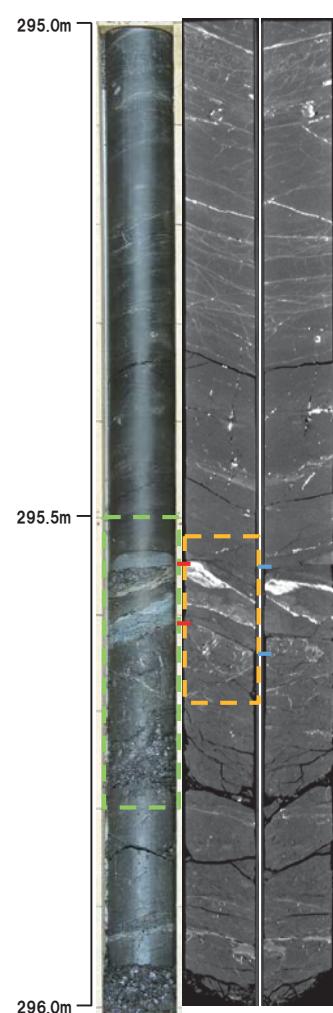
#### ⑤-5 R1敷地-7ボーリング (295.56m) -走向方向薄片観察結果 (1/2) -

- 粘土状破碎部は直線的に連続する。
- 粘土状破碎部下面では、左横ずれ断層センスを示すP面が認められる。

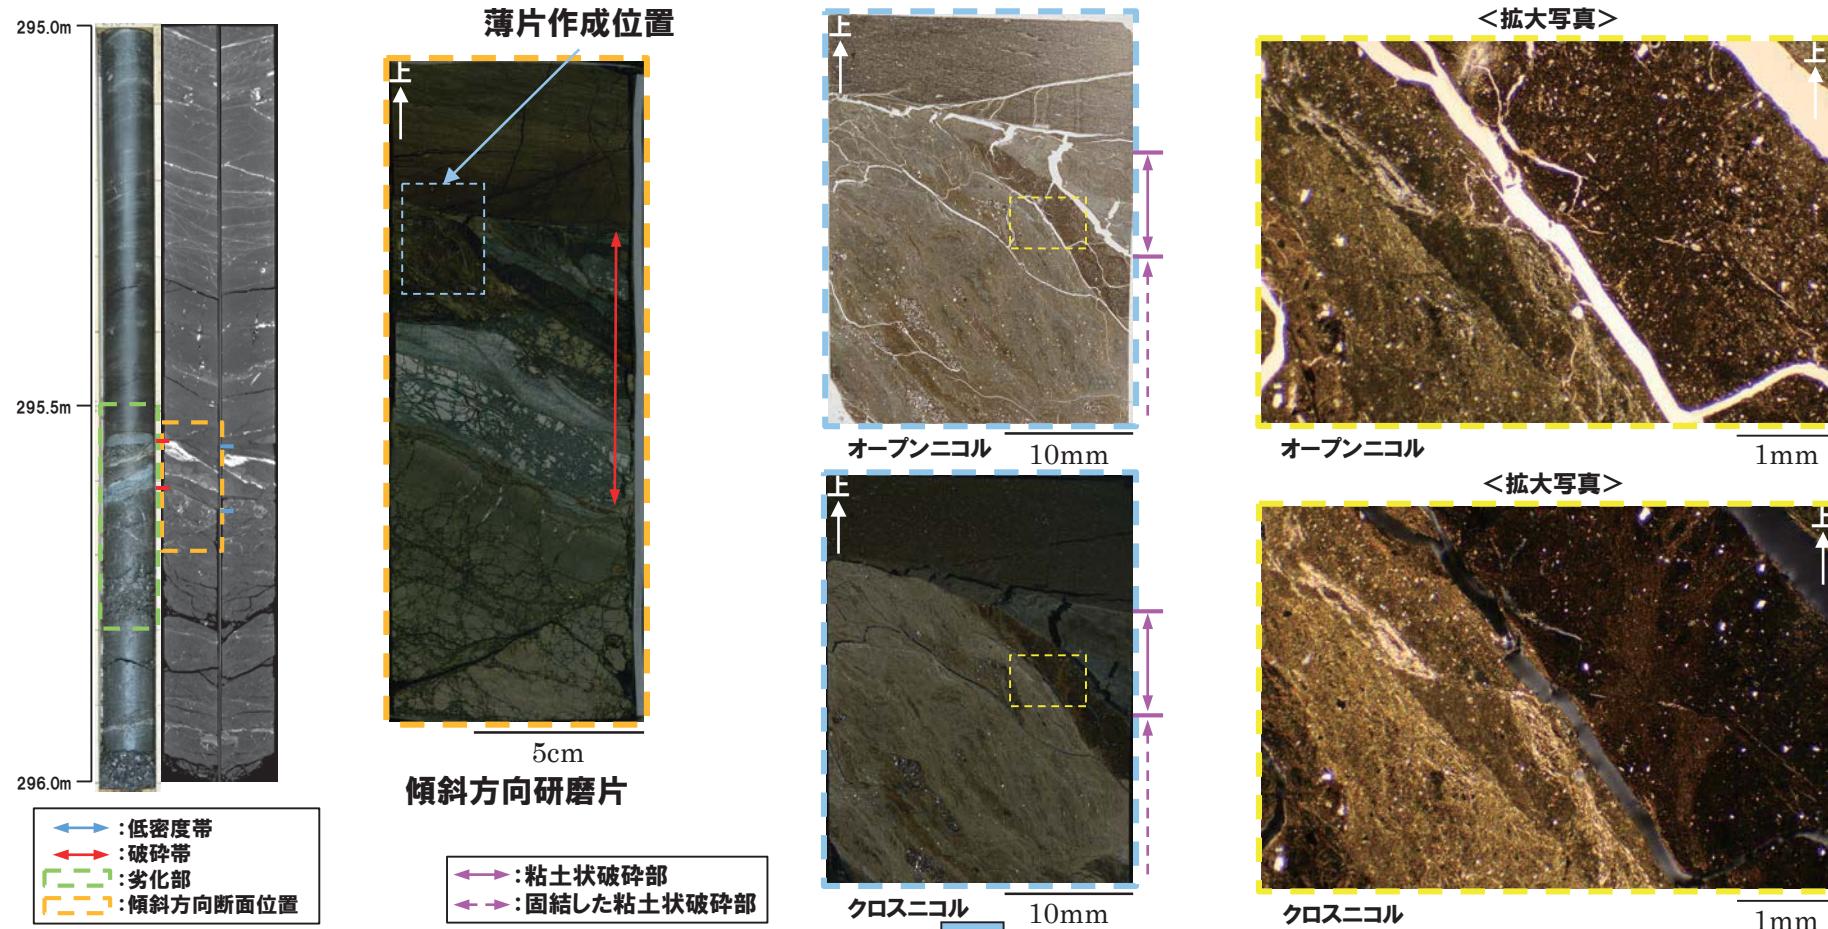
## ⑤-5 R1敷地-7ボーリング (295.56m) -傾斜方向薄片観察結果 (1/2) -

- 粘土状破碎部は直線的に連続する。
- 粘土状破碎部下面では、逆断層センスを示すP面やR<sub>1</sub>面が認められる。

- 当該破碎帯は、左横ずれ逆断層センスを示す複合面構造が認められるが、積丹半島周辺の現応力場である東西方向の圧縮場において、当該破碎帯を有する劣化部の走向 (N56° E) では、右横ずれ逆断層が形成されると推定される。
- このため、当該破碎帯は、仮に連続性を有する断層であったとしても、活動時期が古いものと考えられる。

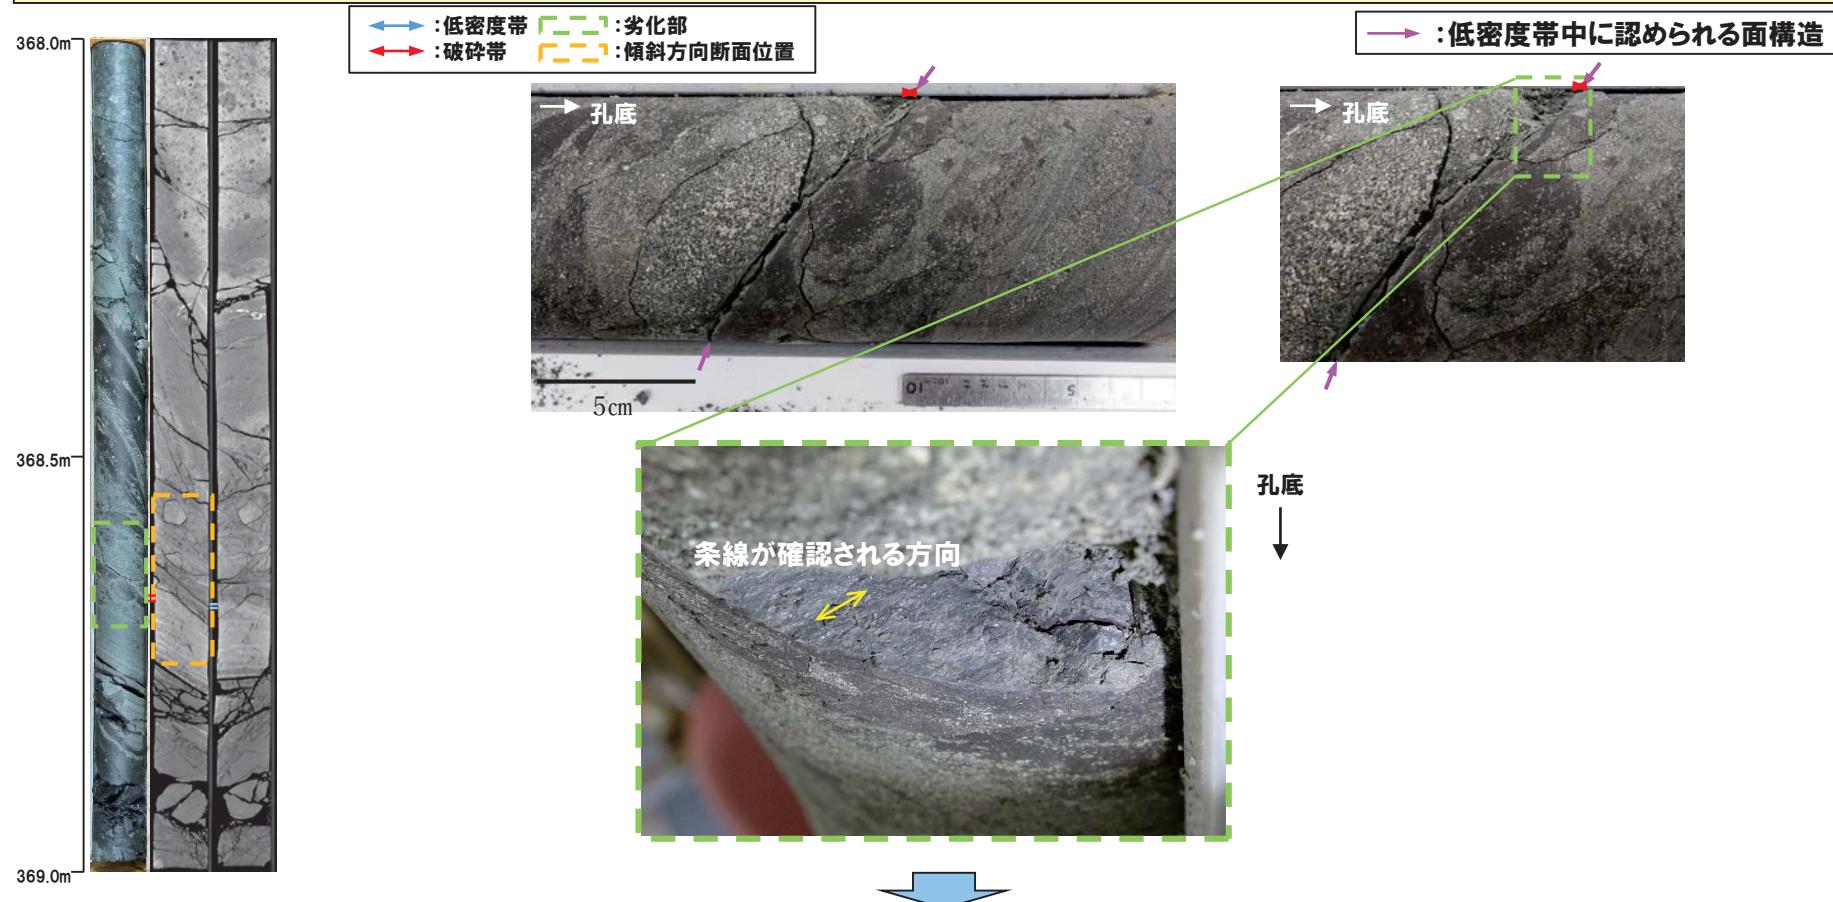
## ⑥-2 R1敷地-8ボーリング (368.64m) -条線観察結果-

- 破碎帯中に認められる面構造を浅部側から深部側へ観察を行った。
- 厚さ約~3mmの軟質粘土の挟在が認められる。
- 最急勾配方向と直交する条線が認められ、浅部から深部方向に読み直すとレイク角は0°となる。

- 当該破碎帯は、X線CT画像観察において低密度部が確認されるものの、連続性に乏しいことから、ボーリングコア観察において認められる軟質粘土については、局所的に認められるものと判断される。
- 当該破碎帯は、活動時期の古い断層が固結後、局所的に変質され、軟質化したもののが可能性があると考えられる。

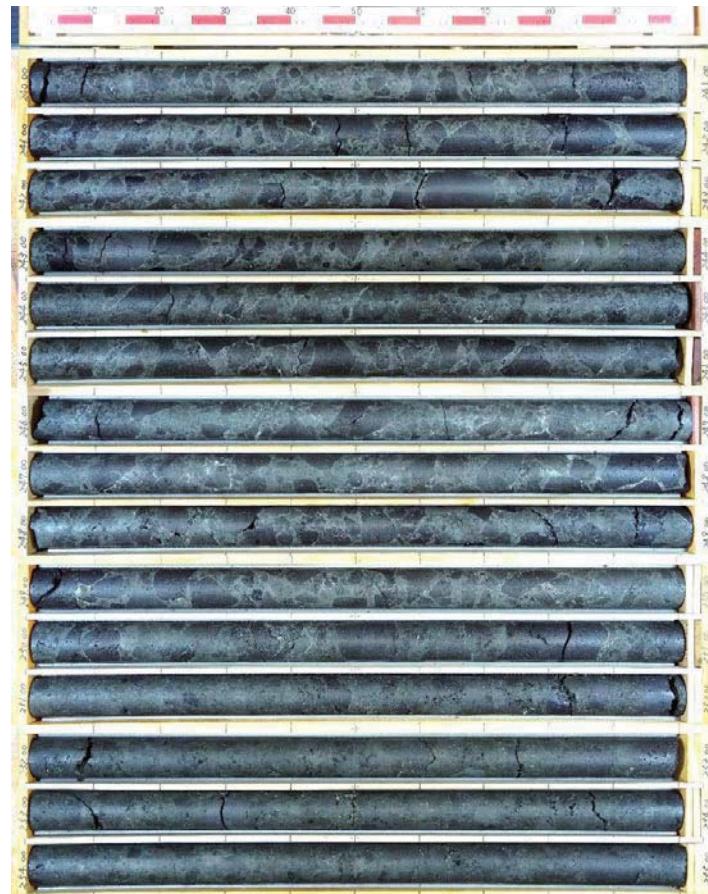
### ⑥-3 R1敷地-7ボーリング及びR1敷地-8ボーリングにおいて認められる破碎帯の連続性

○R1敷地-8ボーリングにおいて、当該破碎帶の走向・傾斜から推定される深度付近(約250m)には、劣化部は認められない。

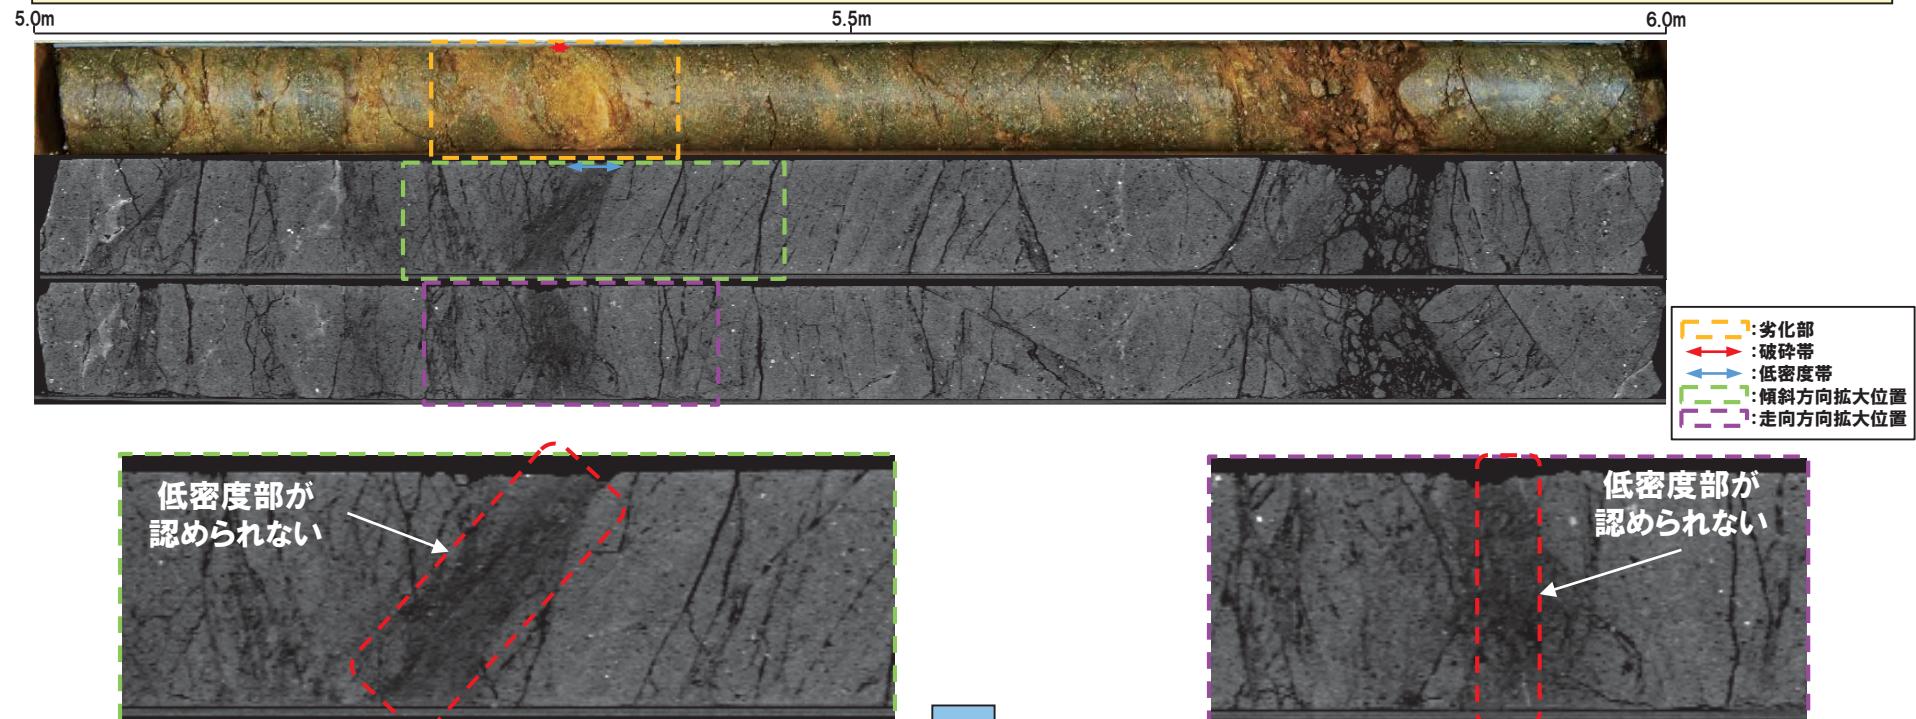
## (7)-1 確認-1ボーリング(別孔)(深度5.35m)-X線CT画像観察結果-

- 当該部は、X線CT画像観察において低密度部が認められないことから、ボーリングコア観察において認められる軟質粘土は、変質により形成したものと考えられる。
- 当該部は、変質帶であると判断される。

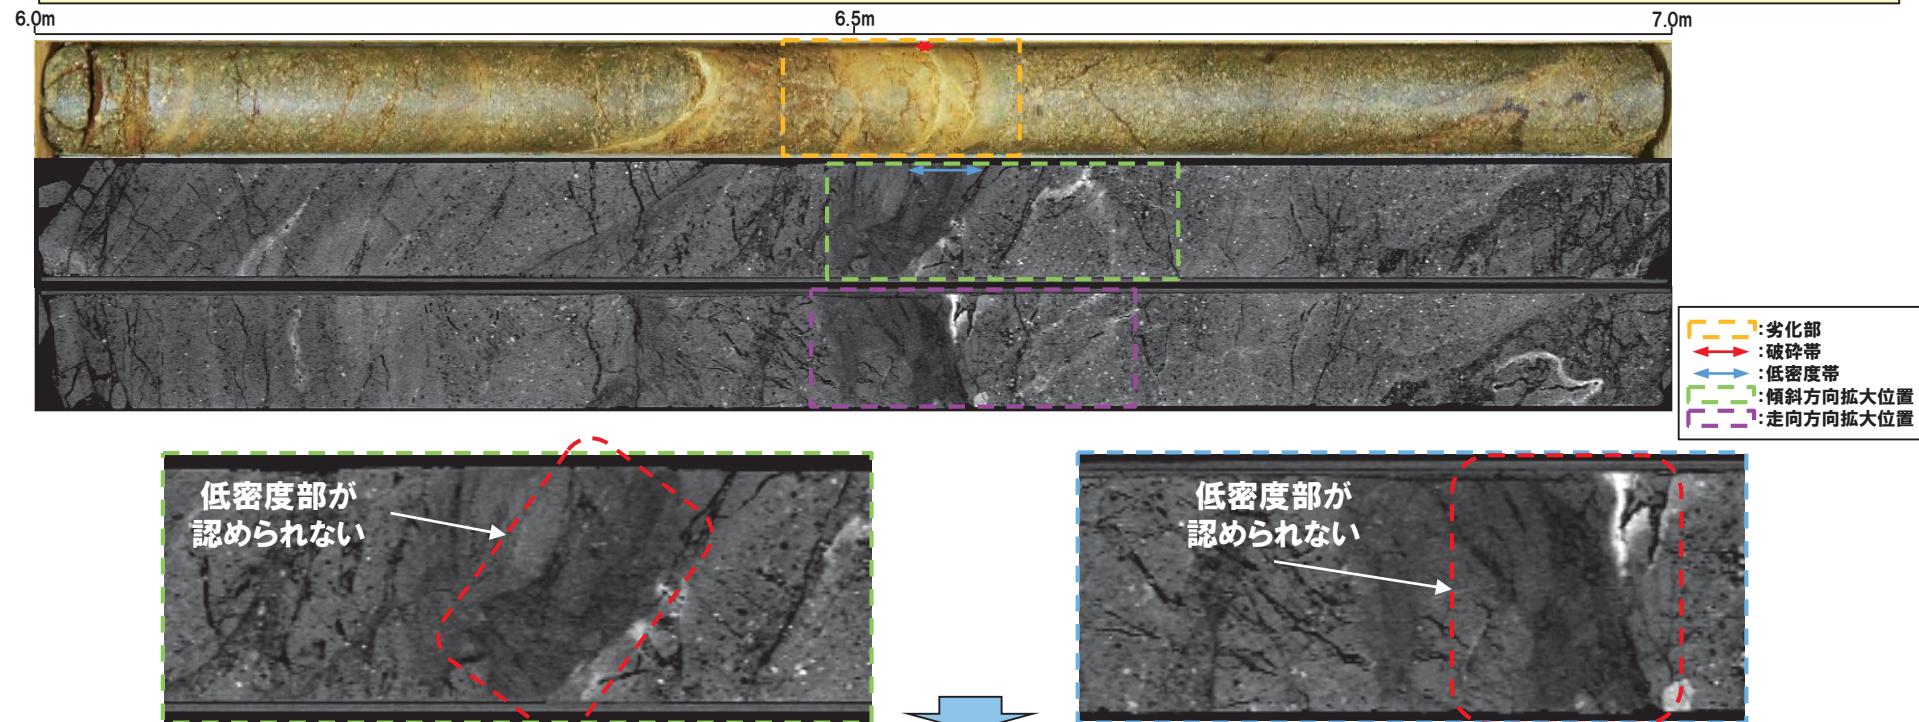
## (7)-2 確認-1ボーリング(別孔)(深度6.56m)-X線CT画像観察結果-

- 当該部は、X線CT画像観察において低密度部が認められることから、ボーリングコア観察において認められる軟質粘土は、変質により形成したものと考えられる。
- 当該部は、変質帯であると判断される。
