## 7. 凍結融解作用の影響に関する検討について

## ①R2.9.10,11現地調査時の説明概要(1/2)

## 8. 31m盤に認められる海成堆積物

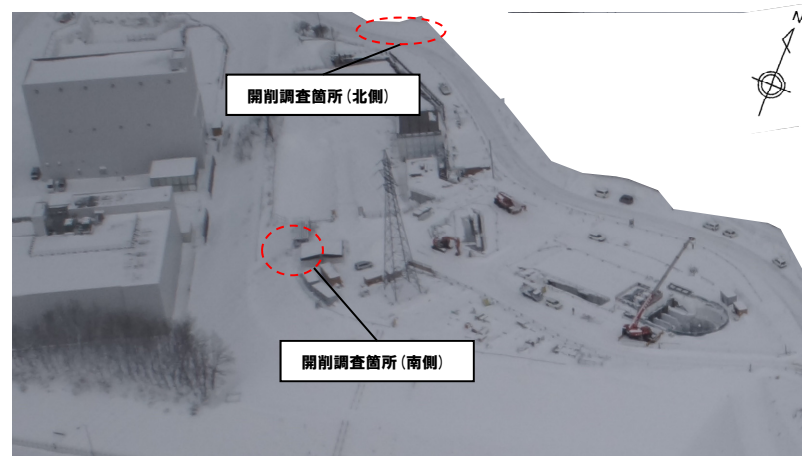
写真① 開削調査箇所（南側）付近空撮写真（平成27年1月撮影）

- 開削調査箇所（南側）付近の積雪状況について確認を行った。
- ・開削調査箇所（南側）付近は写真①に示すように冬季には積雪状態となっている（次頁に敷地の積雪深データを示す）。
  - ・写真②に示すように開削調査箇所（南側）天端付近は法肩に位置していることから、人や車両の通行が無く除雪もされない箇所であり、自然積雪状態となっているため、積雪の断熱効果により凍結深さが抑制されていると考えられる。

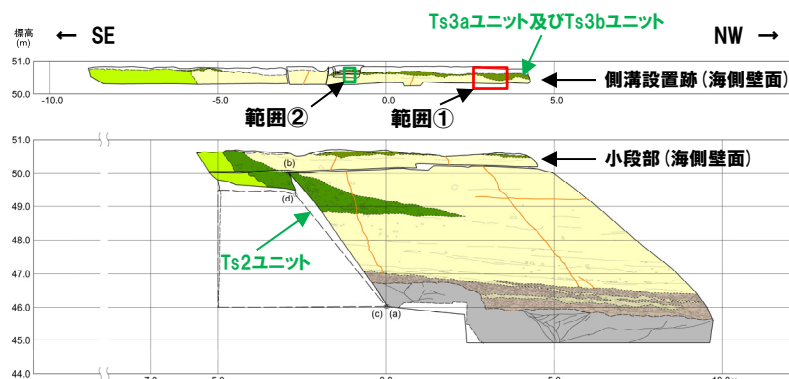
開削調査箇所 (南側) 南側壁面の背後法面 壁面スケッチ

M1ユニットとTs3aユニットの境界  
は、明瞭な侵食面が認められる

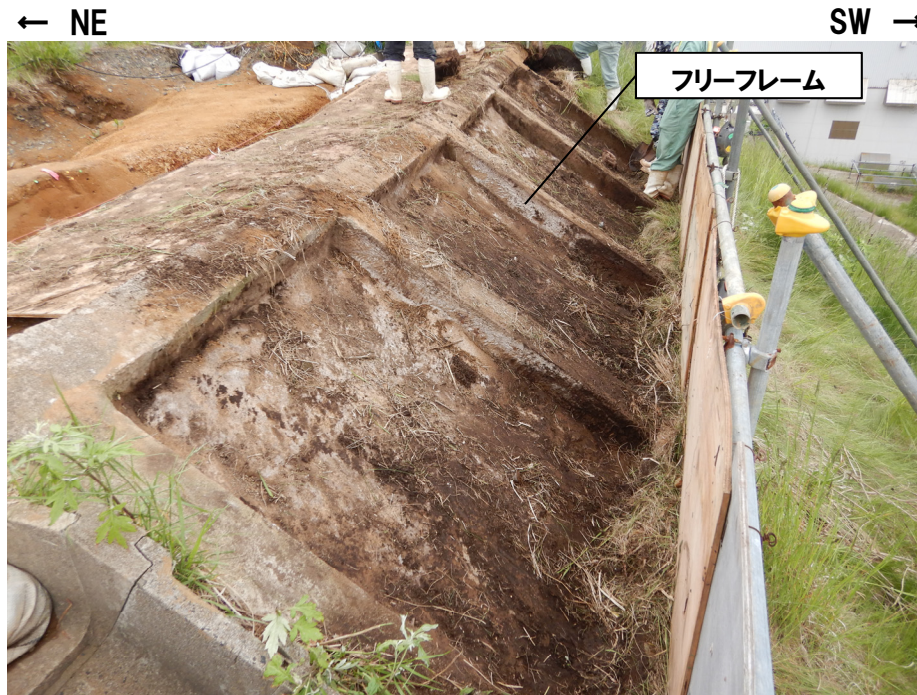
開削調査箇所（南側）海側壁面  
フリーフレーム撤去前の状況（令和元年5月撮影）

- 開削調査箇所（南側）海側壁面においては、Ts3aユニット、Ts3bユニット等の分布状況を確認するため、令和元年5月より、順次フリーフレームの撤去を実施している（撤去範囲については右下図参照）。
- なお、当該箇所のフリーフレームは1,2号炉建設時に施工されたものである。
- フリーフレーム撤去前の状況を左下写真に示す。
- 開削調査箇所（南側）海側壁面に施工されていたフリーフレームには、浮き上がり、変形破損等は確認されていない。

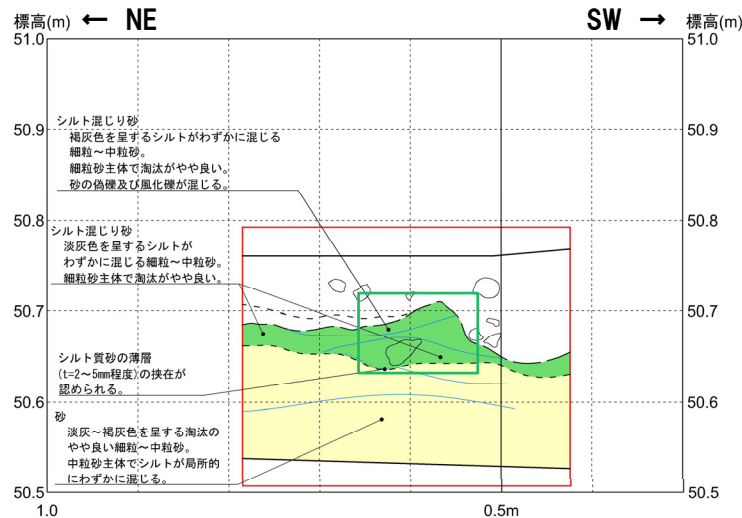
開削調査箇所 (南側) 横断掘削箇所② (南側壁面) スケッチ

- 本壁面においては、下位より、M1ユニット、Ts3aユニット及び盛土が認められ、Ts3aユニットは、下位のM1ユニットを侵食して堆積している。
- 盛土の基底には不陸が認められる。
- Ts3aユニットには、葉理が認められ、上に凸様の構造を示すものの、礫を覆うように分布していることから、堆積構造であると判断される。

上に凸様の構造が認められる

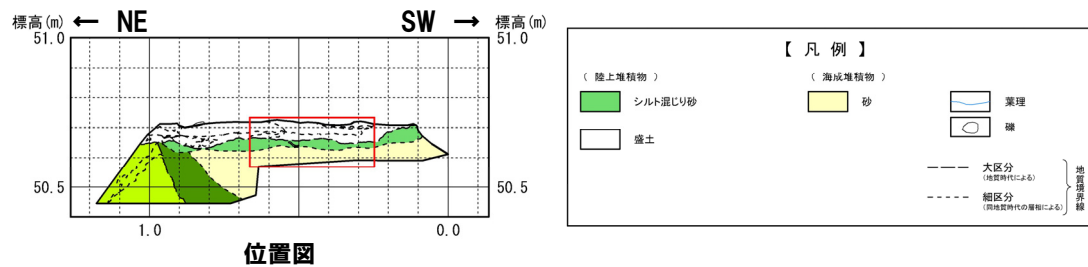
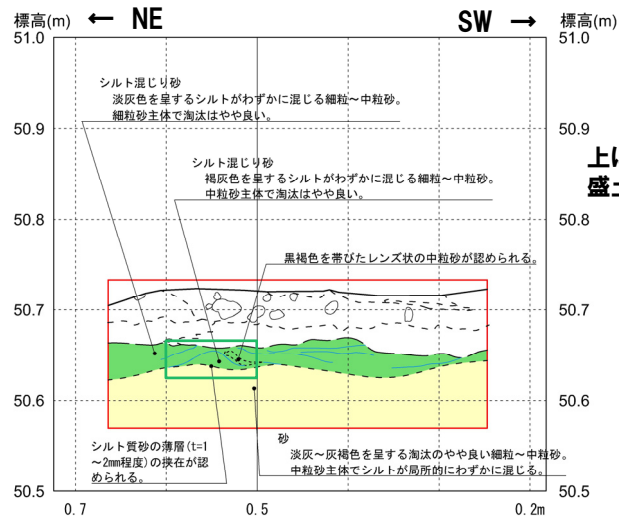
開削調査箇所 (南側) 横断掘削箇所⑤ (南側壁面) スケッチ

- 本壁面においては、下位より、M1ユニット、Ts3aユニット及び盛土が認められる。
- Ts3aユニットには、葉理が認められ、局所的に上に凸様の構造を示すものの、盛土によって切断されている。
- また、葉理を切断している盛土基底面に、同様の構造は認められず、加えてM1ユニット基底面においても、同様の構造は認められないことから、堆積構造であると判断される。

上に凸様の構造が認められるが、盛土によって切断されている。

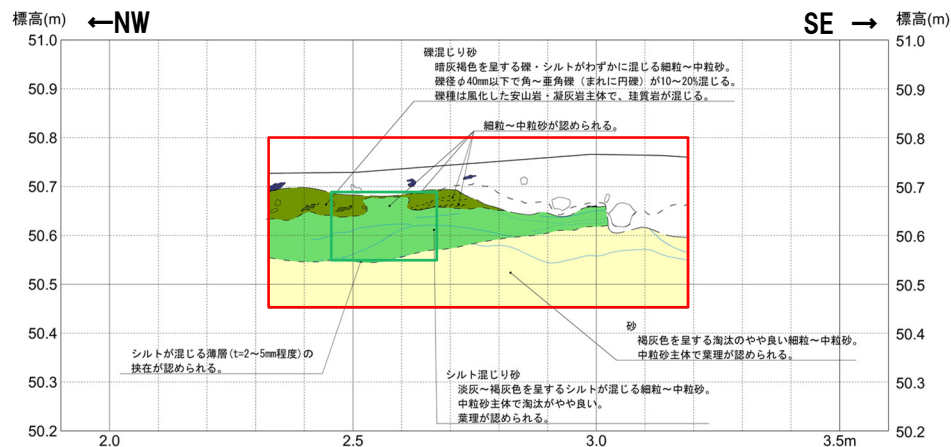
開削調査箇所(南側)海側壁面 スケッチ

- 本壁面においては、下位より、M1ユニット、Ts3aユニット、Ts3bユニット及び盛土が認められ、Ts3aユニットは、下位のM1ユニットを侵食して堆積している。
- 盛土の基底には不陸が認められる。
- Ts3aユニットには葉理が認められ、局所的に上に凸様の構造を呈しているが、M1ユニット上面及び盛土基底面に同様の構造は認められないことから、系統的な構造ではなく、堆積構造であると判断される。

上に凸様の構造が認められる

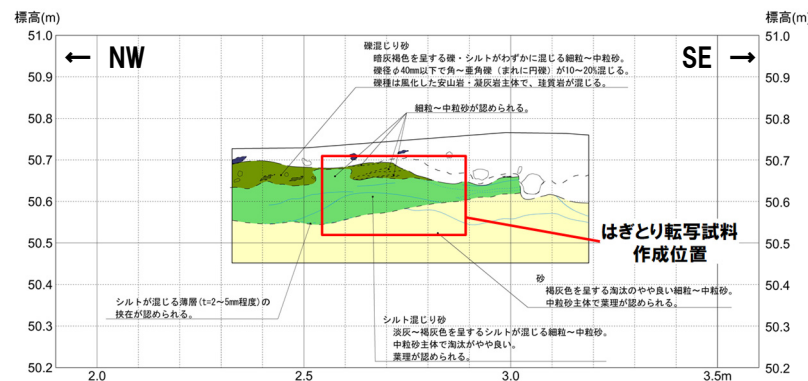
海側壁面距離呈2.0~3.5m付近 詳細スケッチ

上に凸様の構造が認められる

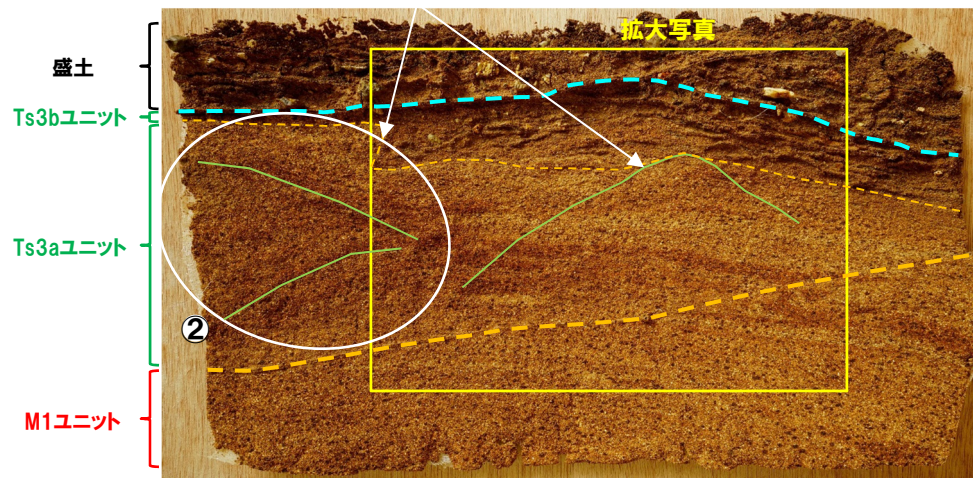
はぎとり転写試料写真 (左右反転) (解釈線あり) 10cm

- ・連続性が悪く, Ts3aユニット中の葉理を切断していない (拡大写真の①)。
- ・系統的な構造ではない (はぎとり転写試料写真の②)。

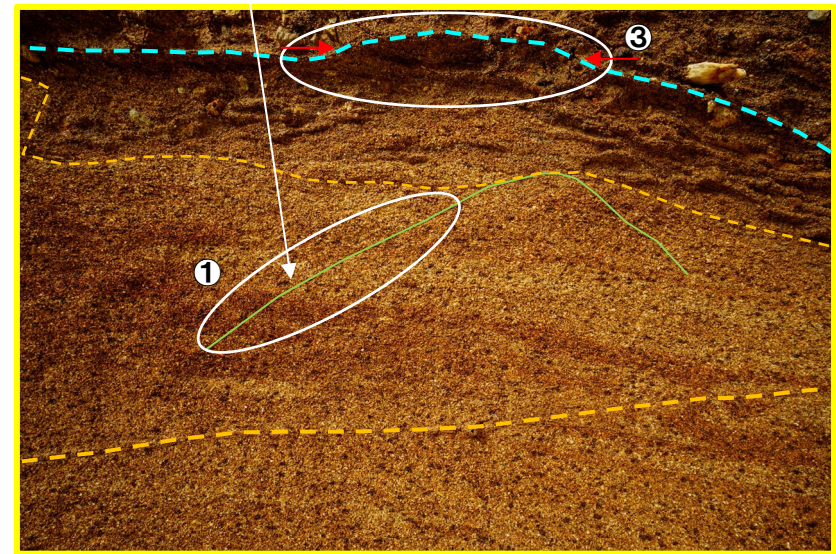
拡大写真 (左右反転) (解釈線あり)

○なお, 拡大写真の③においては, Ts3bユニット中の堆積構造を切断することから, 盛土基底面に認められる不陸に起因するものと判断される。

Ts3aユニット中の葉理を切断していない

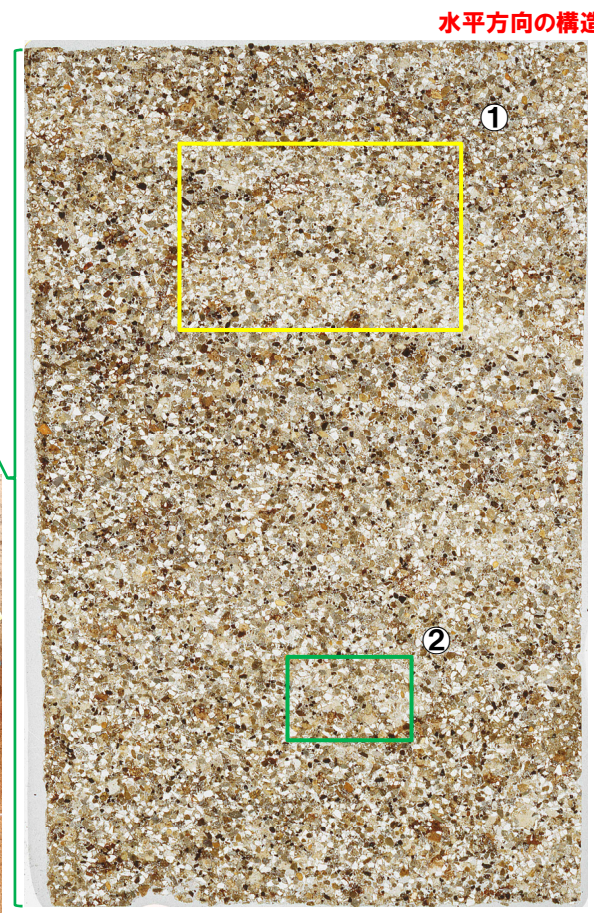
&lt;拡大写真①&gt;

- 薄片観察は、はぎとり転写試料においてTs3aユニット中に確認される上に凸様の構造を対象に実施した。
- 薄片観察の結果、以下の状況が認められる。
  - ・当該箇所認められる堆積構造に対応した水平方向の構造が認められる。
  - ・堆積構造に乱れは認められず、鉛直方向の碎屑物粒子の定向配列は認められない。

水平方向の構造
