⑥ 照岸地点-追加火山灰分析・薄片観察結果 照岸1-3ボーリング(12/22) -

4. 積丹半島西岸における洞爺火砕流堆積物の有無に関する検討

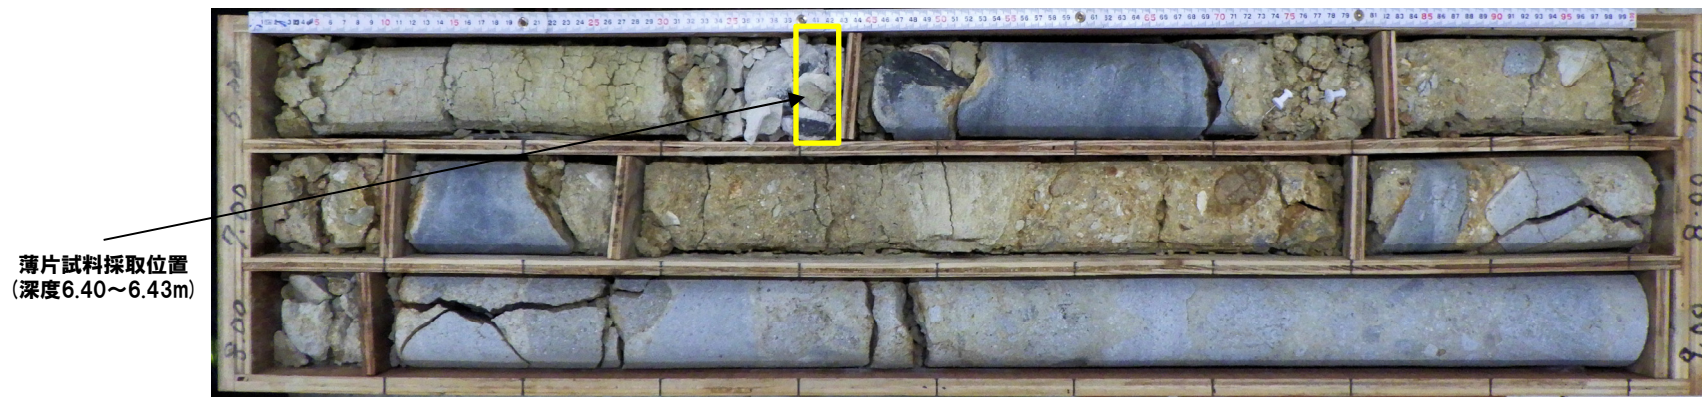
コア写真(照岸1-3;深度6~9m)(2022年4月撮影)

- 柱状図において、層相を「軽石」としている深度6.40~6.50mについては、柱状図記事に「径0.3cm以下の軽石濃集」との記載がなされていることから、R3.10.14審査会合以降、コア再観察を行った。
- 再観察の結果、軽石の記載に対応すると判断される白色粒子が確認されたことから、当該粒子の同定を目的とした薄片観察を行った。
- 薄片作成前試料の観察面において、径0.3cm程度以下の白色粒子が点在する。

薄片試料採取位置
(深度6.40~6.43m)

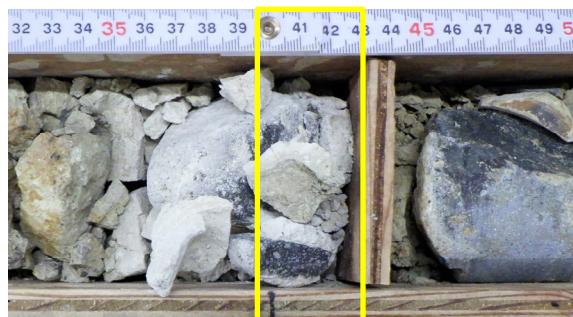
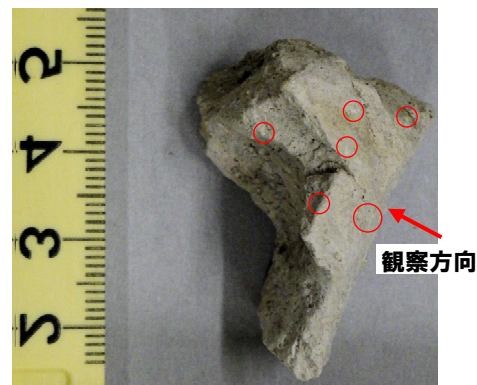
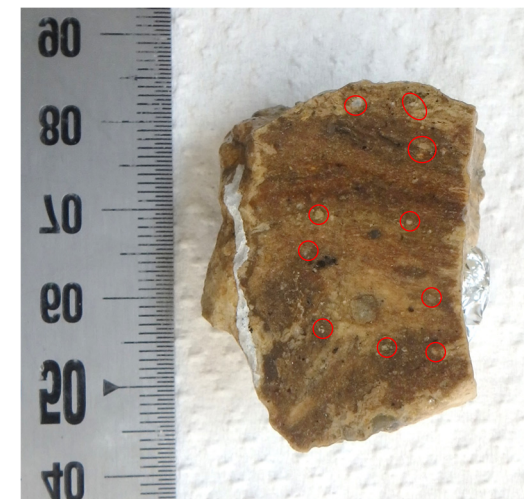
薄片作成前試料(観察面)(左右反転)

薄片試料採取位置拡大

薄片作成前試料

凡例
○:白色粒子

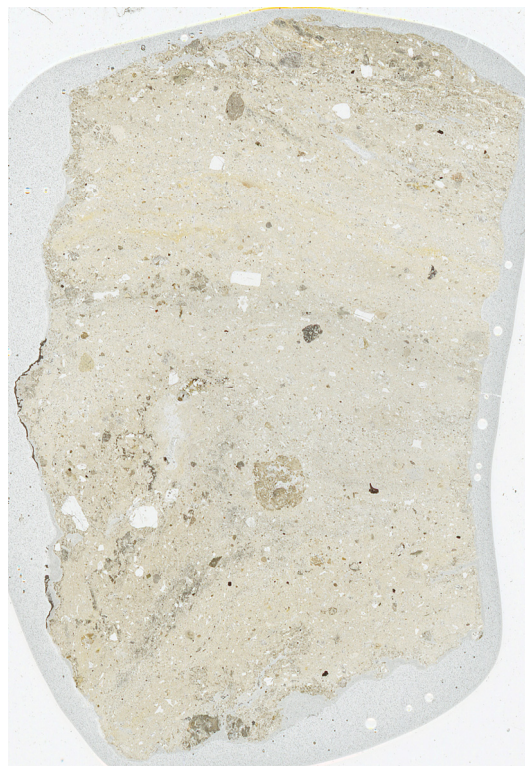
- 作成した薄片試料全体を観察した結果、本試料は、火山ガラス、斜長石、岩片、石英、少量の輝石及び角閃石から構成され、軽石は認められない。
- また、観察面上部においては、粒子及び粘土鉱物の配列による堆積構造が認められる。

- 薄片作成前試料の観察面において確認された白色粒子と対応する粒子を対象に観察を行った結果をP260～P267に示す。
- 観察の結果、柱状図記事に“軽石”と記載がなされている粒子は、岩片又は斜長石であると判断される。

Rf: 岩片
Glass: ガラス片
Pl: 斜長石
Qtz: 石英

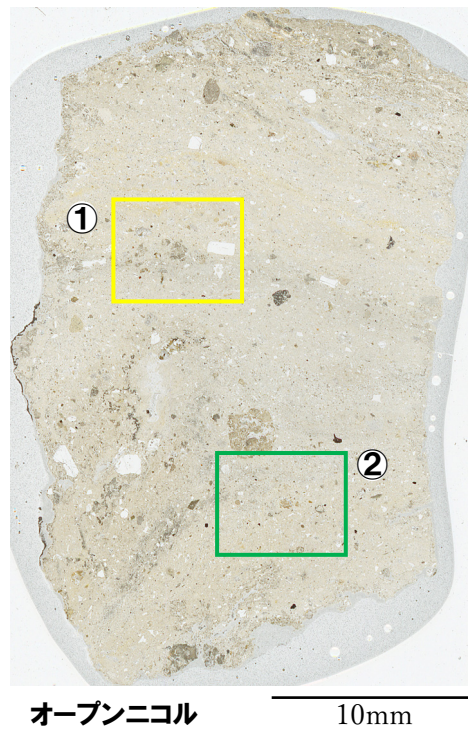
Rf:岩片
Pl:斜長石

- 拡大写真①の約0.3cmの白色粒子に対応する粒子は、外形が明瞭であり、斑状組織が認められることから岩片であると判断される。
- 拡大写真②の約0.1cmの白色粒子に対応する粒子は、外形が明瞭であり、斑状組織が認められることから岩片であると判断される。

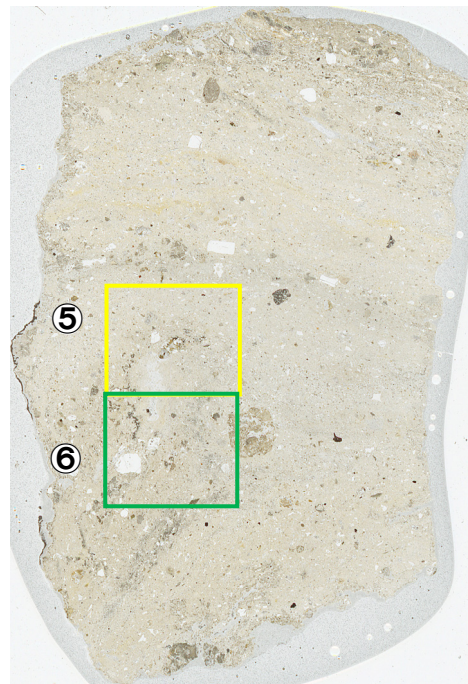
- 拡大写真⑤の約0.1cm以下の白色粒子に対応する粒子は、オープンニコルで無色であり、クロスニコルで低い干渉色を示し、劈開が認められることから、斜長石であると判断される。
- 拡大写真⑥の約0.1cm以下の白色粒子に対応する粒子は、それぞれは外形が明瞭であり、斑状組織が認められることから岩片であると判断される。

Rf: 岩片
Glass: ガラス片
Pl: 斜長石
Qtz: 石英

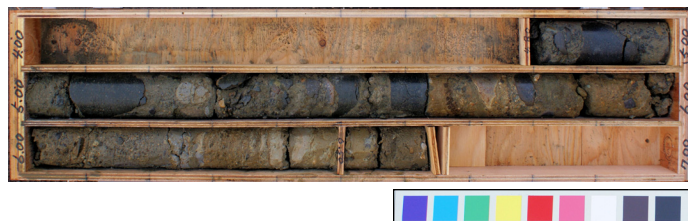
コア写真 (深度0~11m) (2010年4月撮影)

(別孔 深度4.8~6.5m) (2010年4月撮影)

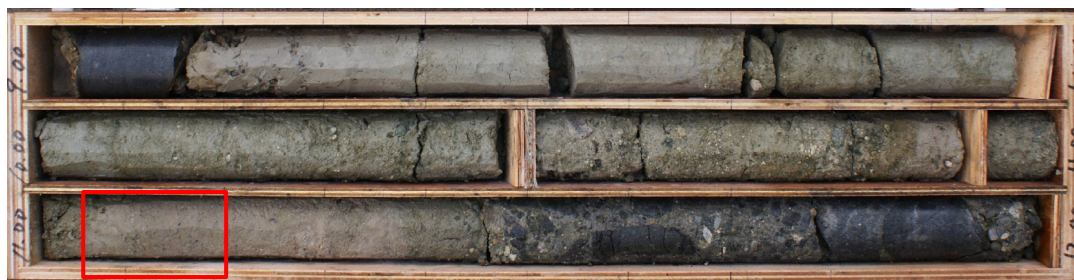
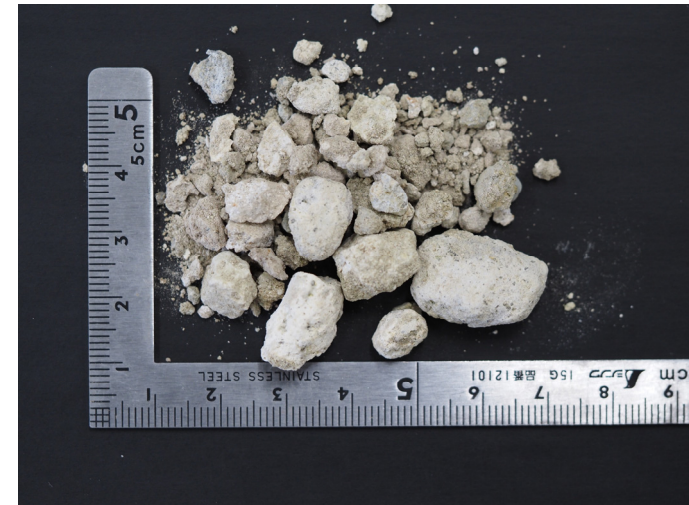
コア写真(深度9～12m)(2010年4月撮影)

- 柱状図において、層相を「火山灰質シルト」としている深度11.05～11.45mについては、柱状図記事に「径0.2cm以下の軽石片混じる」との記載がなされていることから、R3.10.14審査会合以降、コア再観察を行った。
- 再観察の結果、“軽石片”は、白色粒子として識別されたことから、軽石であるか否かを確認するため、当該粒子を対象に、火山灰分析を目的として試料を採取した。

- “軽石片”に対応する白色粒子を対象として試料を採取したが、顕微鏡観察の結果、屈折率測定及び主成分分析に供する火山ガラスは確認されない。

□ : 白色粒子採取範囲

採取試料

採取試料(粉碎後)

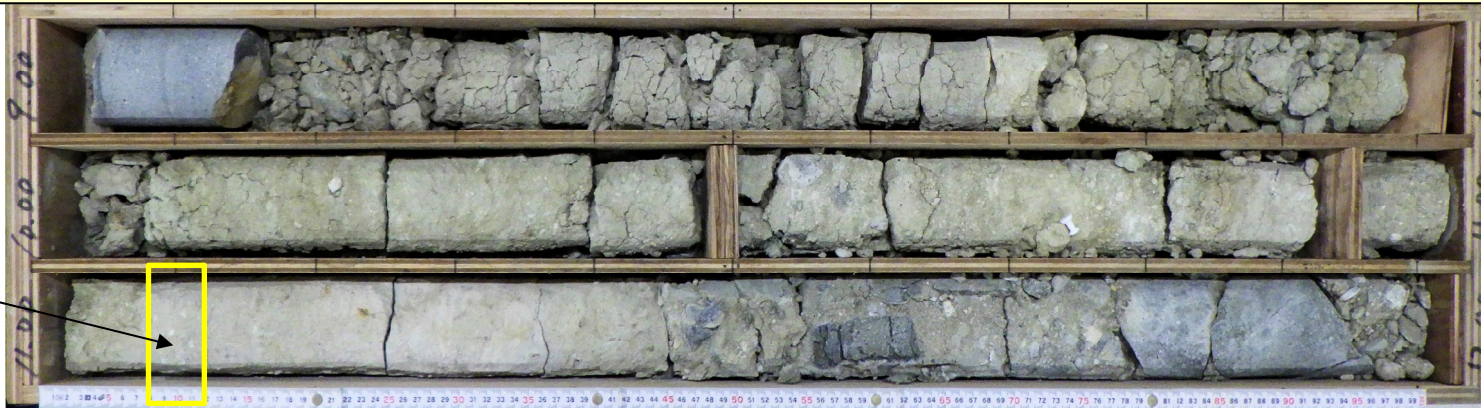
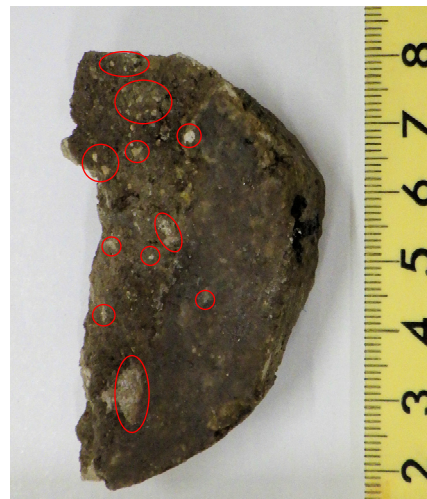
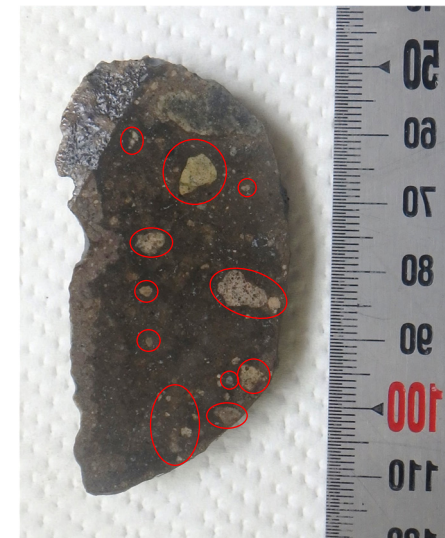
コア写真(照岸1-5;深度9～12m)(2022年4月撮影)

- 柱状図において、層相を「火山灰質シルト」としている深度11.05～11.45mについては、柱状図記事に「径0.2cm以下の軽石片混じる」との記載がなされていることから、R3.10.14審査会合以降、コア再観察を行った。
- 再観察の結果、“軽石片”に対応すると判断される白色粒子が確認されたことから、当該粒子の同定を目的とした薄片観察を行った。
- 薄片作成前試料の観察面において、径0.2cm程度の粒子を含む白色粒子が点在する。

薄片試料採取位置
(深度11.08～
11.12m)

薄片試料採取位置拡大

凡例
○:白色粒子

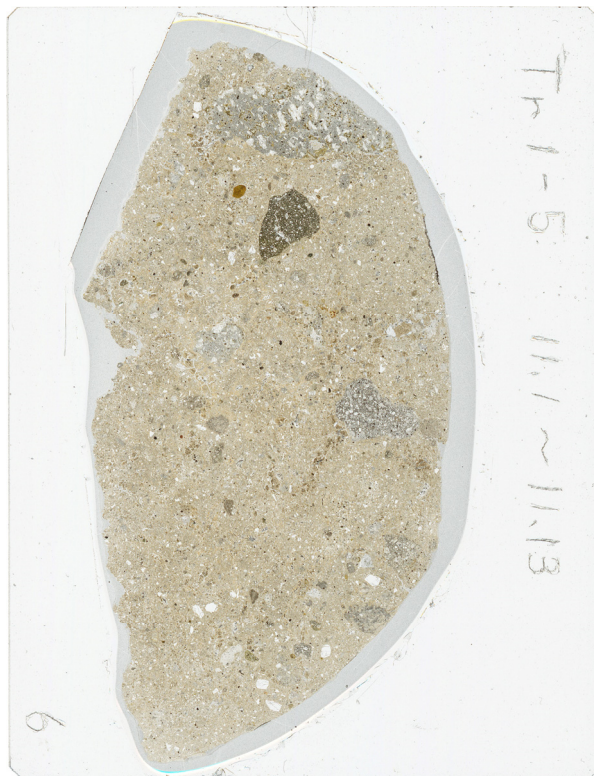
○作成した薄片試料全体を観察した結果、本試料は、岩片、斜長石、火山ガラス、石英、少量の輝石及び角閃石から構成され、軽石は認められない。

○薄片作成前試料の観察面において確認された白色粒子と対応する粒子を対象に観察を行った結果をP282～P289に示す。
○観察の結果、柱状図記事に“軽石片”と記載がなされている粒子は、岩片であると判断される。

Rf:岩片
Pl:斜長石
Qtz:石英
Psc:偽礫
