⑦ 古字川左岸地点-洞爺火砕流堆積物の有無に関する検討 神恵内1-2ボーリング (2/3) -

4. 積丹半島西岸における洞爺火砕流堆積物の有無に関する検討

⑦ 古字川左岸地点-洞爺火砕流堆積物の有無に関する検討 神恵内1-6ボーリング(1/3) -

⑧ 古宇川右岸地点-追加火山灰分析・薄片観察結果 まとめ(1/2) -

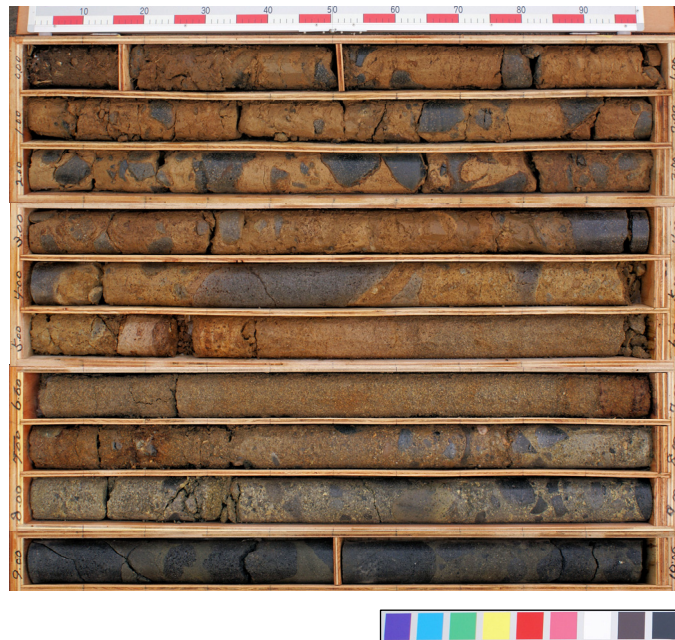
コア写真 (深度0~9.5m) (2010年4月撮影)

標尺 (m)	標高 (m)	深度 (m)	柱状図	地質名	地色	記
	22.01	0.35		赤褐色土	暗褐	植物片多く混じる。径4cm以下の垂円~垂角礫が少量混じる。
1				礫混じり砂質シルト	褐	シルトは火山灰質で、細砂混じる。* 混入礫径:4cm以下主体(最大径8cm)。礫形:垂円~垂角礫。礫率:10~20%程度。礫種:安山岩礫のみ。
2				シルト		
3	19.56	2.80		礫混じり砂質シルト	褐	シルトは細砂~中砂混じる。混入礫径:6cm以下主体(最大径28cm)。礫形:垂円~垂角礫。礫率:20~30%程度。礫種:安山岩礫のみ。
4				シルト		
5	17.21	5.15		火山灰	青灰	暗褐色火山灰で均質。
	17.01	5.35		砂質シルト	褐	シルトは中砂混じりで不均質。
6	16.76	5.60				
7	15.36	7.00		砂	灰褐	粗砂でやや均質。径0.5cm以下の細礫少量混じる。
8	14.76	7.60		礫混じり砂	褐	粗砂で、径3cm以下の垂円礫が10~20%程度混じる。
	14.56	7.80		シルト混じり砂礫	褐	基質はシルト混じり粗砂。礫径:3cm以下主体(最大径5cm)。礫形:円~垂角礫。礫率:60~70%程度。礫種:安山岩主体で、チャート少量混じる。
9	13.36	9.00		風化凝灰角礫岩	淡褐灰	10~30cm程度の棒状コアを呈す。岩片はハンマーの軽打で割れる。濡れ目沿いに褐色化する。
	12.86	9.50		凝灰角礫岩	暗灰	濡れ目少なく、10~35cmの棒状コアを呈す。岩片は硬質。
10

※柱状図には、“火山灰質”と記載されているが、R3.10.14審査会合以降に実施した近接ボーリング(神恵内1-3ボーリング)との対比から、主に火山砕積物からなるものではないと評価した。

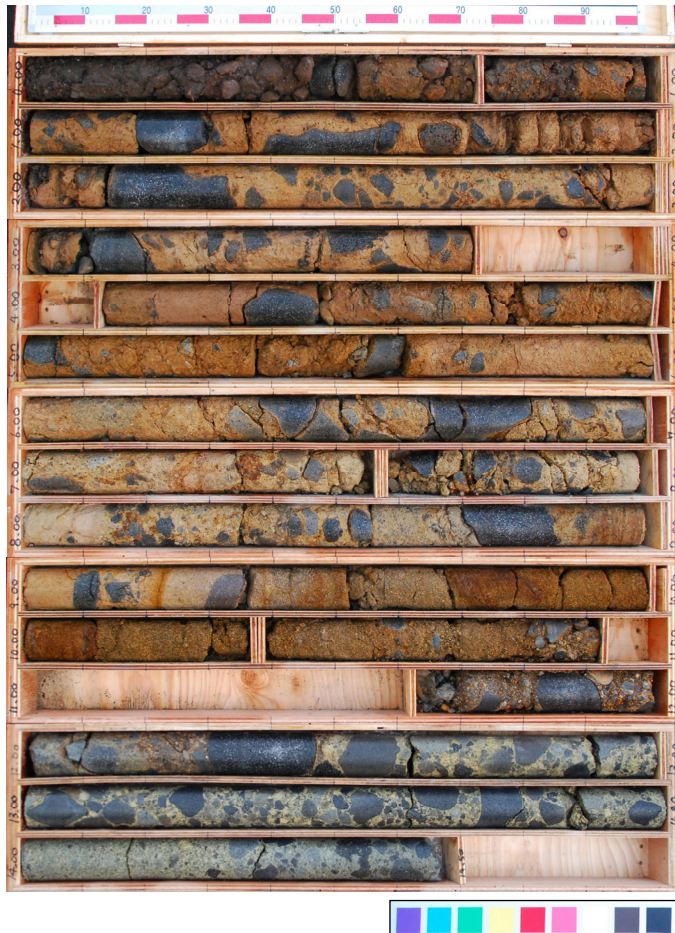
コア写真 (深度0~14.5m) (2010年11月撮影)

標尺	標高 (m)	深度 (m)	柱状図	地質名	地色調	記
1	26.79 26.47	0.56 0.88	砂混じりシルト 黄褐色シルト	黒褐色 暗褐色		表土、砂分混じる不均質なシルト。 0.3m以深に40mm程度の重円礫混入。 細分、砂分混じる不均質なシルト。植物根混じる。 礫径: 40mm以下。礫形: 角~亜角礫。
2			砂混じりシルト	明褐色		細粒~中粒砂が混じる不均質なシルト。 礫率: 30%程度。 礫径: 40mm程度主体。最大250mm。 礫形: 角~亜角礫。礫種: 安山岩主体。
3						
4	22.85	4.50				4.2~4.35m: シルト挟在。
5			産錐シルト質砂	褐 黄褐色		シルト質な細粒~中粒砂。 礫率: 10%程度。 礫径: 40mm以下主体。最大100mm。 礫形: 角~亜角礫。 礫種: 安山岩主体。
6	21.05	6.30				5.70~6.30m: シルト質砂。 5.95~6.30m: 強風化安山岩・凝灰岩碎砕物。一部土壌化。
7	19.40	7.95	産錐シルト質砂	黄褐色 明褐色		シルト分多く混じる細粒~中粒砂。 礫率: 40~50%。 礫径: 40mm以下主体。最大120mm。 礫形: 角~亜角礫。 礫種: 安山岩主体で風化礫含む。
8	19.23	8.12		火山灰	灰 白	やや風化した細粒火山灰。
9	18.13 17.98	9.22 9.40	産錐シルト質砂 シルト混じり砂	灰白 暗灰白		シルト分多く混じる中粒~粗粒砂。 礫率: 30~40%。 礫径: 平均30mm。最大150mm。 礫形: 角~亜角礫主体。 礫種: 安山岩主体。表面が風化した礫含む。
10						シルト分混じる細粒~中粒砂。 礫率: 30mmの重角礫。
11	16.65	10.70		暗褐色 暗褐色		淘汰のよい中粒~粗粒砂。 5mm以下の細礫混入。
12	15.75	11.60		暗褐色 暗褐色		淘汰のよい中粒砂。 礫率: 20%。礫径: 5~30mm。 礫形: 円礫。
13	14.87	12.45		暗褐色 暗褐色		基質は淘汰のよい中粒~粗粒砂。 礫率: 70%。 礫径: 5~40mm主体。最大100mm。 礫形: 角~亜角礫。 12.00m以深: 亜角礫混入。

14	12.85	14.50		暗褐色 灰		25~60cmの棒状コアを呈する。 礫は硬質。基質は固結しており指圧でつぶれないが、爪で削れる。

- ・当該堆積物の下位にMm1段丘堆積物が認められ、近接する神恵内1-3ボーリングにおいて、Mm1段丘堆積物の上位に洞爺火山灰(Toya)の純層が認められること及び層相がやや風化した細粒火山灰であることから、洞爺火山灰(Toya)の純層(層厚:17cm)に区分される。

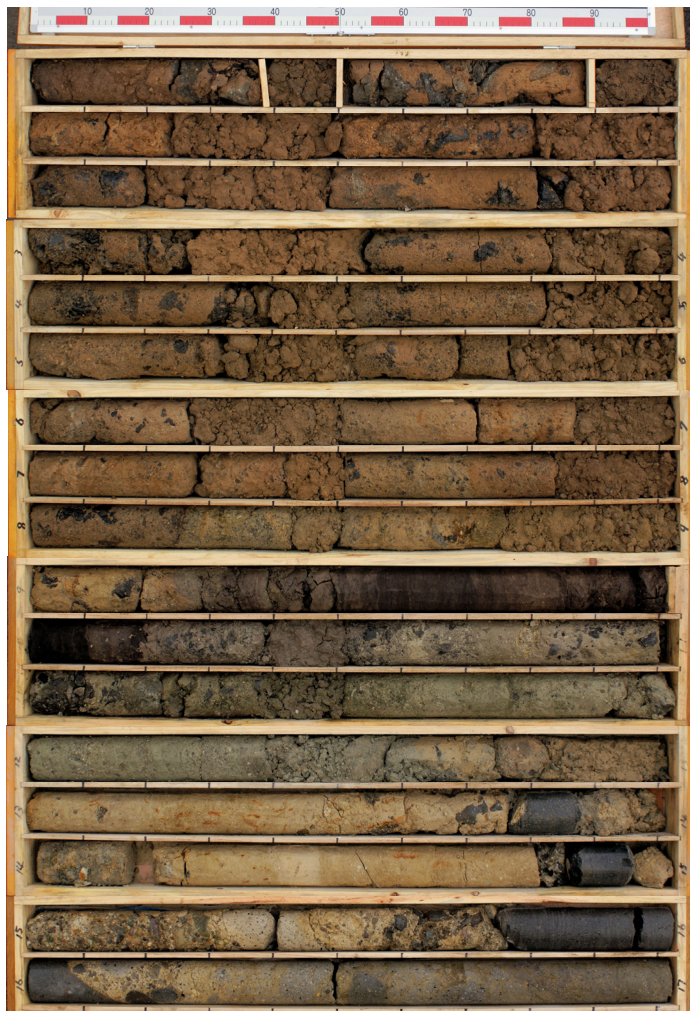
コア写真(深度0~17m)(2010年4月撮影)

標尺	標高(m)	深度(m)	柱状図	地質	色調	記
	33.18	0.25	機混じりシルト	暗褐色		シルトは不均質。径1cm以下の礫が10~20%程度混じる。礫形:円~亜角礫。
1						
2						
3						
4						
5						
6	27.38	6.05	機混じり砂質シルト	褐色		シルトは中砂~粗砂混じる。混入礫径:3cm以下主体。礫形:歪円~角礫。礫率:40~50%程度。礫種:黒色の安山岩主体。細礫として風化テイサイト礫混入。
7						
8						
9	24.18	9.25	機混じり砂質シルト	褐色		シルトは中砂~粗砂混じる。混入礫径:2cm以下(最大径4cm)主体。礫形:歪円~角礫。礫率:20~30%程度。礫種:黒色および暗灰色の安山岩、風化テイサイト。6.65~6.70m:基質は火山灰混じりとなる。*1
10	23.23	10.20	有シ機乳質ト	黒灰		繊維分別差小、やや均質。径0.5cm以下の軽石片混入する。*2
11	21.93	11.50	機砂混じりシルト	淡緑灰		シルトは中砂~粗砂混じる。混入礫径:2cm以下(最大径7cm)主体。礫形:歪円~角礫。礫率:20~30%程度。10.70~10.80m:礫の混入少ない。
12	20.63	12.80	砂質シルト	淡緑灰		シルトは中砂~粗砂混じる。径1cm以下の安山岩片より風化テイサイト礫が少量混じる。最大径は6cm。礫形:歪円~亜角礫。
13	19.03	14.40	機灰混じりシルト	乳褐色		シルトは細粒火山灰混じり。*1混入礫径:3cm以下(最大径10cm)主体。礫形:歪円~角礫。礫種:黒色および暗灰色の安山岩、テイサイト。14.25m:炭化混じる。13.55~14.25m:径10cm以下の礫が多く混じる。
14	18.93	14.50	火山灰	乳褐色		細粒火山灰で、均質。
15	18.63	14.80	火山灰混じりシルト	乳褐色		シルトは細粒火山灰混じり。やや均質。*1
16	17.68	15.75	シルト質礫	褐色		基質はシルト質粗砂。礫径:3cm以下(最大径12cm)主体。礫形:円~角礫。礫率:30%以上。礫種:安山岩、テイサイト、砂岩、泥岩、チャート、凝灰岩など。円~亜角礫の混じる礫岩。岩片は硬質。割れ目ほとんどなく、コアは棒状コアを呈する。礫と基質は出露する。

※1 柱状図には、“火山灰質”等と記載されているが、R3.10.14審査会合以降に実施した後述する近接ボーリング(神恵内M-3ボーリング)との対比から、主に火山砕屑物からなるものではないと評価した(P474~P477参照)。
 ※2 柱状図には、“軽石片”と記載されているが、R3.10.14審査会合以降に実施した後述する近接ボーリング(神恵内M-2ボーリング)との対比から、軽石ではないと評価した(P474~P477参照)。

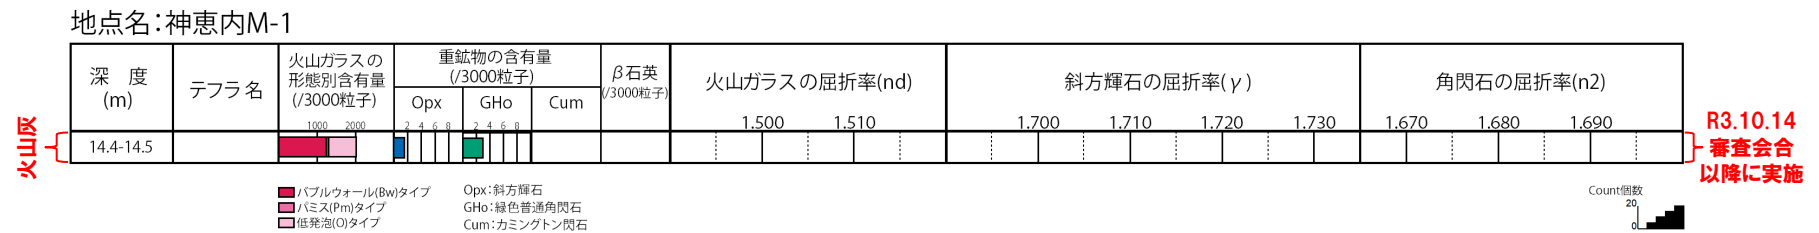
火山灰分析結果(深度14.4~14.5m)

・火山灰分析(組成分析)の結果, 火山ガラスの粒子数が多い(2020/3000粒子)。

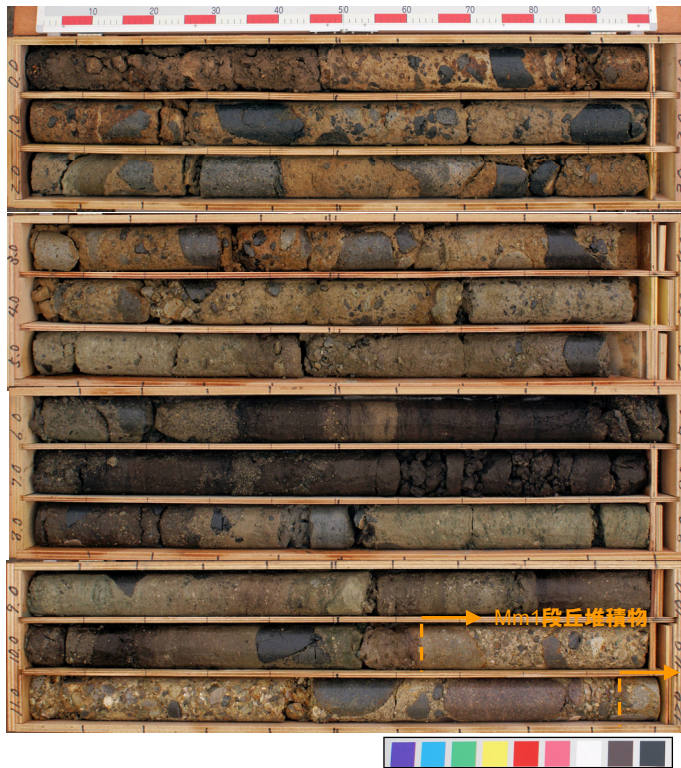
コア写真 (深度0~12m) (2010年4月撮影)

標尺	標高 (m)	深度 (m)	柱状図	地質	色調	記
1	28.78	0.50	細粒じり有機質シルト	暗褐色		径3cm以下(最大径7mm)の安山岩角礫混じる有機質シルト。
2			シルト質砂礫	褐色		基質はシルト混じり粗砂。 粒径: 3cm以下(最大径12cm)主体。 形状: 歪円~角礫。 検率: 50~60%程度。 構成: 安山岩、デイサイト、シルト岩など。 0.50~0.85m: 基質は火山灰混じり※1
3						
4	24.98	4.30	細粒じり砂質シルト	褐色		シルトは粗砂混じる。 粒径: 3cm以下(最大径3cm)主体。 形状: 歪角~角礫。 検率: 20~30%程度。 構成: 安山岩、デイサイト。 4.30~5.35m: 礫の埋入率20%程度以下と低い。
5	23.93	5.35	細粒有機質混じりシルト	暗褐色		シルトは有機質混じり、粗砂~細砂混じる。 埋入礫径: 3cm以下(最大径7cm)主体。 形状: 歪円~歪角礫。検率50%前後。 構成: 安山岩、デイサイト。
6	22.98	6.30	砂質シルト	淡緑灰		シルトは粗砂混じりで、不均質。 径0.8cm以下の軽石片、径3~7mmの安山岩礫が少量混入。※2 9.35~9.45m: 有機質シルトが挟在。
7			黒灰	黒		シルトは有機質で、均質。 部分的に礫多く混じる。 6.55~6.60m: 砂質シルトが挟在。 砂分は細砂~中砂。径0.2cm以下軽石片混じる。※2 6.90~7.10m: 径2cm以下の埋入礫が40%程度混じる。 7.35m: 厚さ3cmの粗砂が水平に挟在。 8.00~8.25m: 径3cm以下の歪角礫20%程度混じる。
8	21.03	8.25	砂質シルト	淡緑灰		
9	19.78	9.50	火山灰	乳白		細粒火山灰が挟在。
10	18.43	9.55	細粒じり砂質シルト	淡緑灰		シルトは有機質で、砂分混じり不均質。 径0.5cm以下の軽石片、径10cmの安山岩礫が混入。※2 10.00~10.10m: 砂分がやや多い。
11	18.65	10.63	シルト質粗砂	褐色		基質はシルト混じり粗砂。 粒径: 3cm以下(最大径13cm)主体。 形状: 円~歪円礫。 検率: 80%以上。 構成: 安山岩、デイサイト、泥岩、砂岩、チャートなど。 岩片は硬質。

※1 柱状図には、“火山灰混じり”と記載されているが、R3.10.14審査会合以降に実施した火山灰分析の結果から、後述する検討において主に火山砕屑物からなるものではないと評価した(P462~P465参照)。
 ※2 柱状図には、“軽石片”と記載されているが、R3.10.14審査会合以降に実施した薄片観察及び火山灰分析の結果、軽石ではないと評価した(P462~P465参照)。

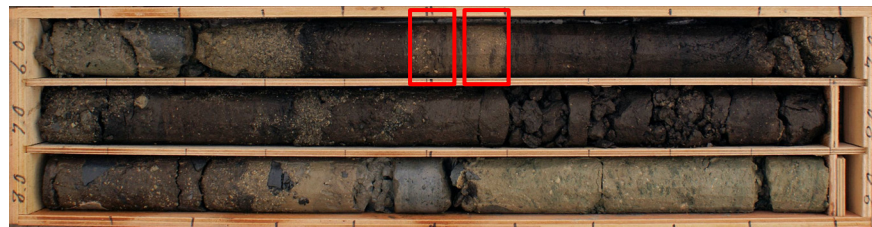
コア写真(深度6～9m)(2010年4月撮影)

- 柱状図において、層相を「砂混じり有機質シルト」としている深度6.30～8.25mについては、柱状図記事に「径0.2cm以下軽石片混じる」との記載がなされていることから、R3.10.14審査会合以降、コア再観察を行った。
- 再観察の結果、“軽石片”は、白色粒子として識別されたことから、軽石であるか否かを確認するため、当該粒子を対象に、火山灰分析を目的として試料を採取した。

- “軽石片”に対応する白色粒子を対象として試料を採取したが、顕微鏡観察の結果、屈折率測定及び主成分分析に供する火山ガラスは確認されない。

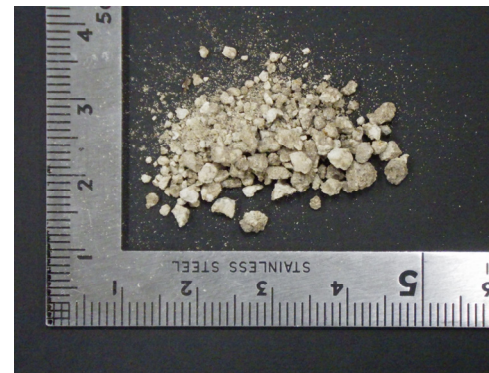
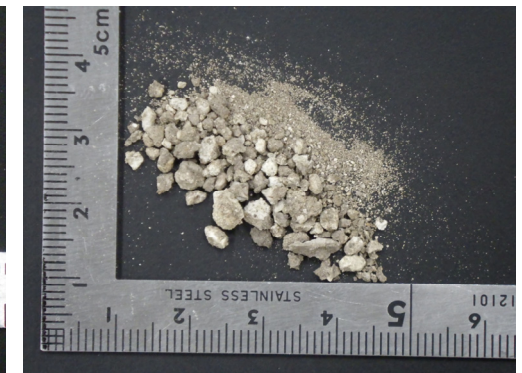
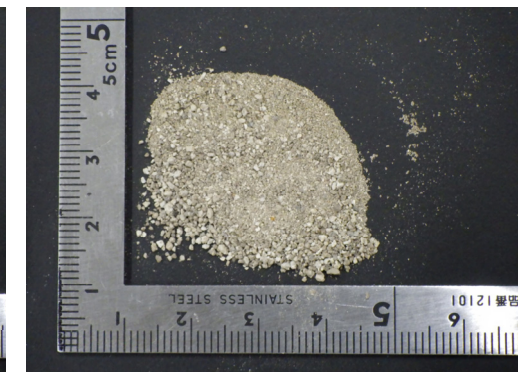
採取試料(深度6.50~6.55m)

採取試料(深度6.55~6.60m)

採取試料(粉碎後, 深度6.50~6.55m)

採取試料(粉碎後, 深度6.55~6.60m)

- ・“軽石片”に対応する白色粒子を対象として試料を採取したが, 顕微鏡観察の結果, 屈折率測定及び主成分分析に供する火山ガラスは確認されない。

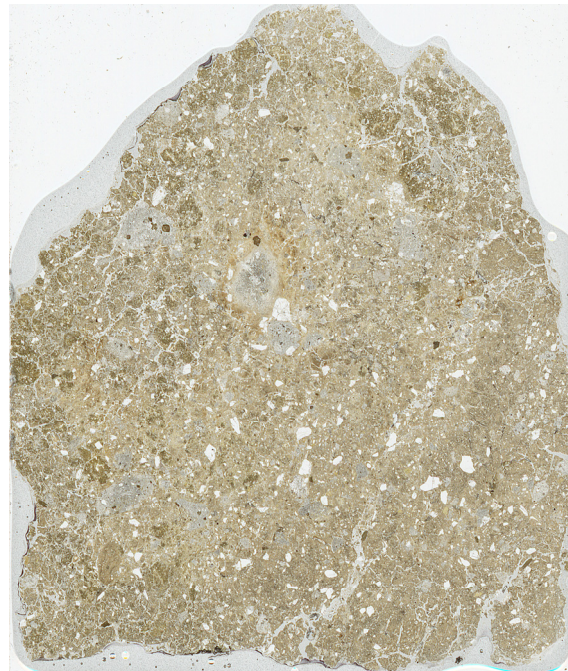
○作成した薄片試料全体を観察した結果、本試料は、斜長石、岩片、石英、少量の輝石及び角閃石から構成され、軽石は認められない。

○薄片作成前試料の観察面において確認された白色粒子と対応する粒子を対象に観察を行った結果をP402～P409に示す。
○観察の結果、柱状図記事に“軽石片”と記載がなされている粒子は、岩片又は斜長石であると判断される。

- ・“軽石片”に対応する白色粒子を含む範囲を対象とした薄片観察の結果, “軽石片”と記載がなされている粒子は, 岩片又は斜長石であると判断される。
