# 2.1 幌似周辺で実施したボーリング調査結果

# 2.2 岩内平野西部で実施したボーリング調査結果

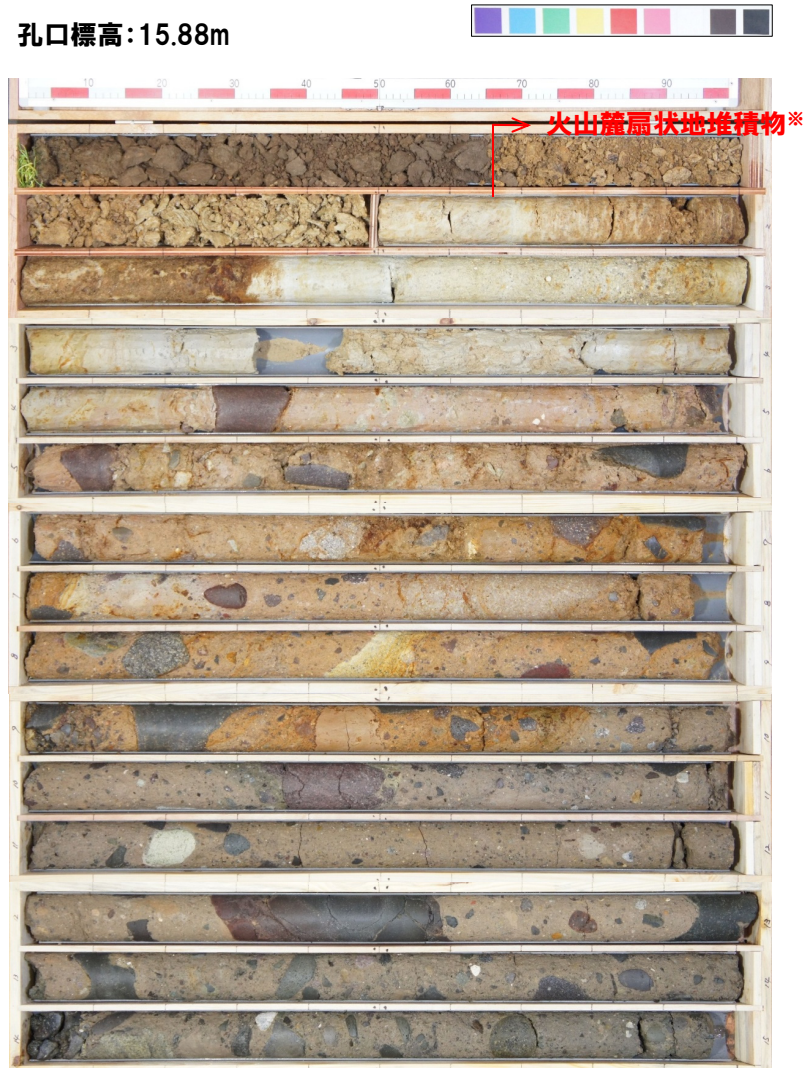
コア写真(深度0~15m)

孔口標高:15.88m

※H28.2.5審査会合資料では、C-1ボーリングにおいて、岩内層の直上の深度17.27~18.23mに認められる堆積物を、堀株川右岸に認められる第四系中部更新統発足層(洞爺火砕流堆積物に覆われる扇状地堆積物)との層相及び分布標高の対比から、同層に区分していた。しかし、当該堆積物は、層位関係等から堆積年代を中期更新世と判断することはできない。また、ボーリングコアの再観察の結果、堀株川右岸に認められる発足層の構成礫種が、花崗閃緑岩、安山岩、流紋岩等であることに対し、当該堆積物の構成礫種は安山岩を主体とする。更に、本ボーリング位置は、小嶋ほか編(2003)におけるニセコ・雷電火山群の火山麓扇状地付近に位置している。これらのことから、当該堆積物及びその上位に認められる堆積物を一括して、ニセコ・雷電火山群(安山岩質)を起源とする火山麓扇状地堆積物に区分を見直した。

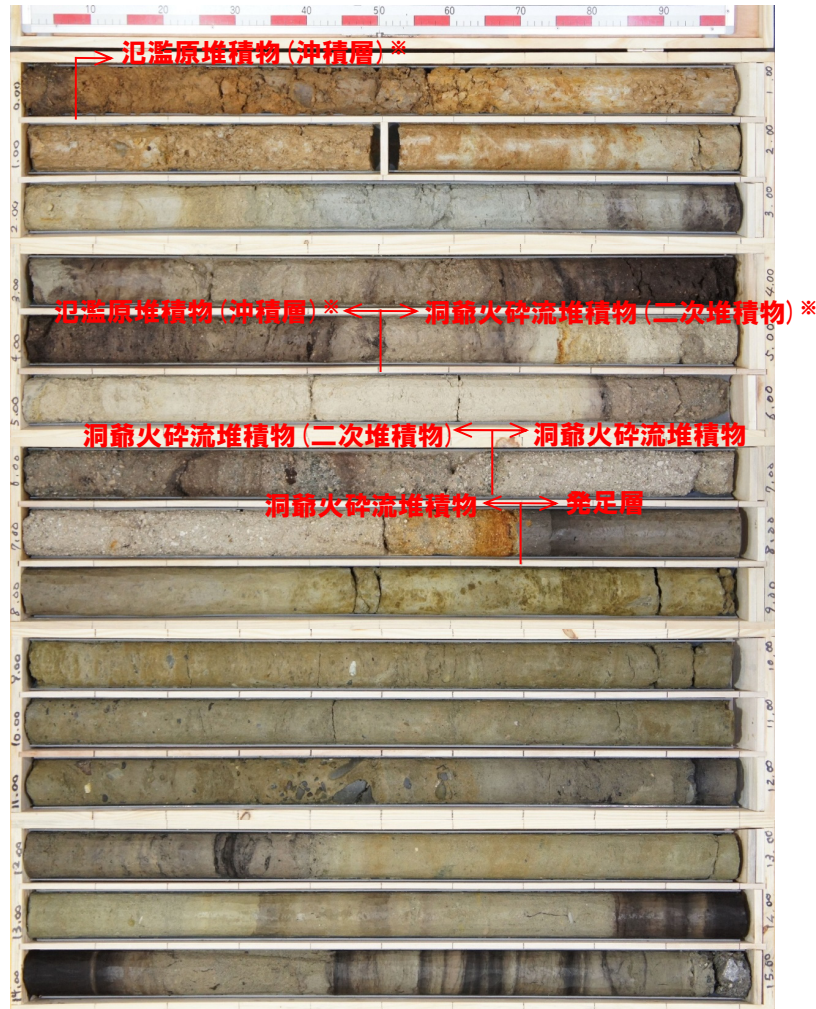
コア写真(深度0~15m)

※C-2ボーリングに認められる洞爺火砕流堆積物を覆う堆積物は、H28.2.5審査会合資料では地層区分をしていなかったが、ボーリングコアの再観察結果及び当該ボーリング位置は、石田ほか(1991)における氾濫原堆積物の分布範囲に位置していることを踏まえ、深度0.07~4.50m(標高11.80~7.37m)を氾濫原堆積物に、深度4.50~6.65m(標高7.37~5.22m)を洞爺火砕流堆積物(二次堆積物)に区分した。

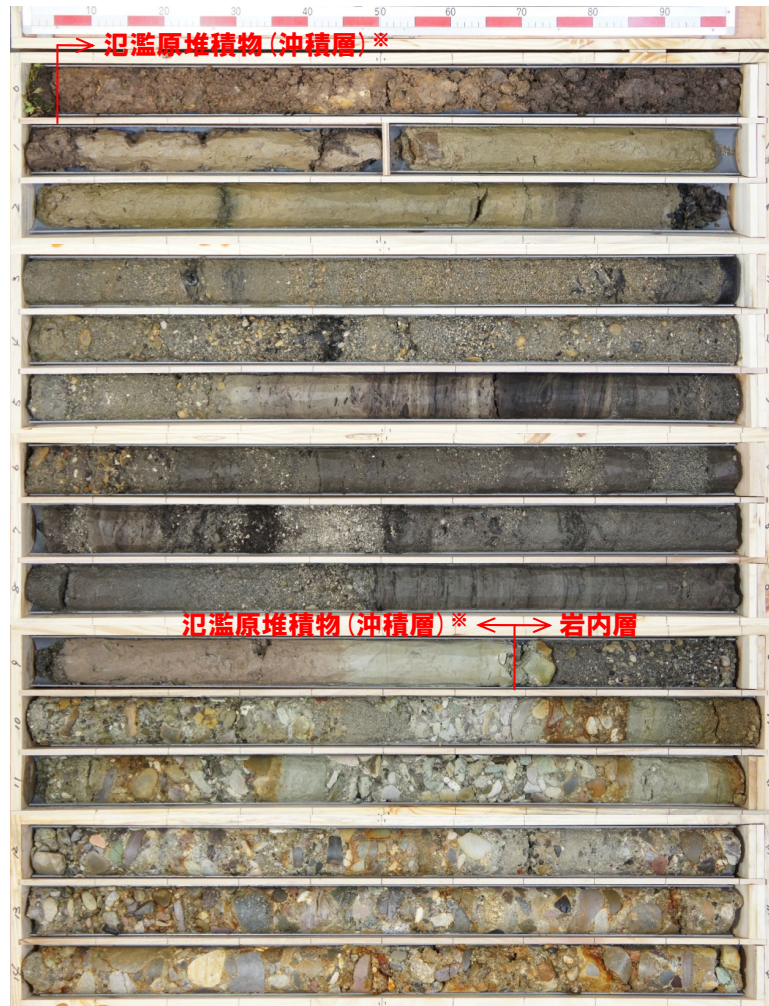
コア写真(深度0~15m)

※H28.2.5審査会合資料では、C-3ボーリングにおいて、岩内層の直上に認められる深度8.49~9.68mの堆積物を、堀株川右岸に認められる第四系中部更新統発足層(洞爺火砕流堆積物に覆われる扇状地堆積物)との層相及び分布標高の対比から、同層に区分していた。しかし、当該堆積物は、層位関係等から堆積年代を中期更新世と判断することはできない。また、ボーリングコアの再観察結果及び当該ボーリング位置は、石田ほか(1991)における氾濫原堆積物の分布範囲に位置していることを踏まえ、当該堆積物及びその上位に認められる堆積物を一括して、氾濫原堆積物に区分を見直した。

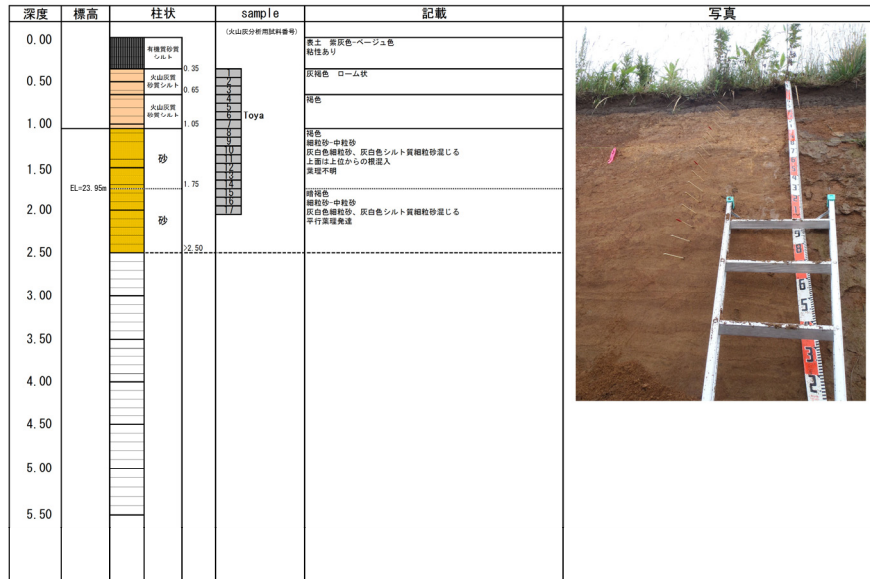
火山灰分析試料採取箇所① 露頭柱状図

- R3.10.14審査会合以前に実施した火山灰分析 (組成分析及び屈折率測定) の結果, 洞爺火山灰 (Toya) に対比される火山ガラスが認められ, 火山ガラスの粒子数が急増する箇所に降灰層準が認められる (標高24m程度)。
- 火山灰分析の結果, 当該火山灰質砂質シルトのうち, 標高24.35~24.05mについては, 基質部分に洞爺火山灰 (Toya) の火山ガラスを多く含む (1000/3000粒子以上) ことから, 洞爺火山灰 (Toya) の純層 (層厚:30cm) に区分される\*1。
- また, 標高24.65~24.35mについては, 直下に洞爺火山灰 (Toya) の純層が認められること及び火山ガラスの粒子数が309~941粒子認められることから, 洞爺火山灰 (Toya) の二次堆積物b (層厚:30cm) に区分される。

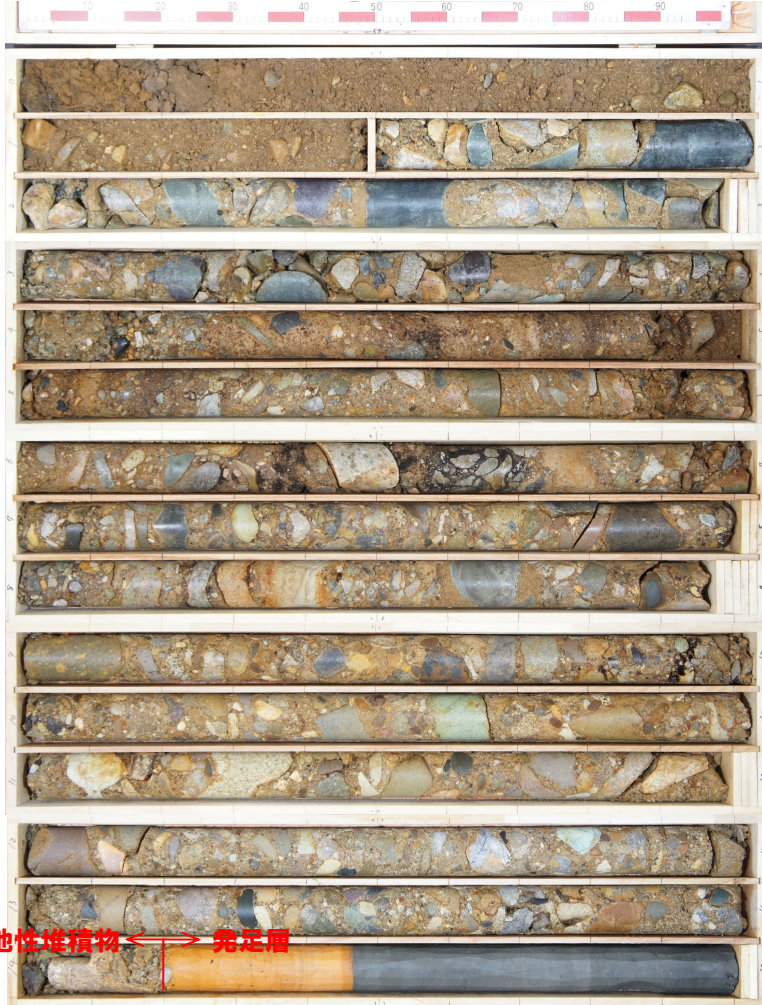
コア写真(深度0~15m)

扇状地性堆積物 ← → 発達層
