2.2 岩内平野西部で実施したボーリング調査結果

H26共和-2地点 ボーリングコア写真(1/4)

H26共和-2地点 ボーリング柱状図(1/2)

H26共和-3地点 ボーリングコア写真(1/3)

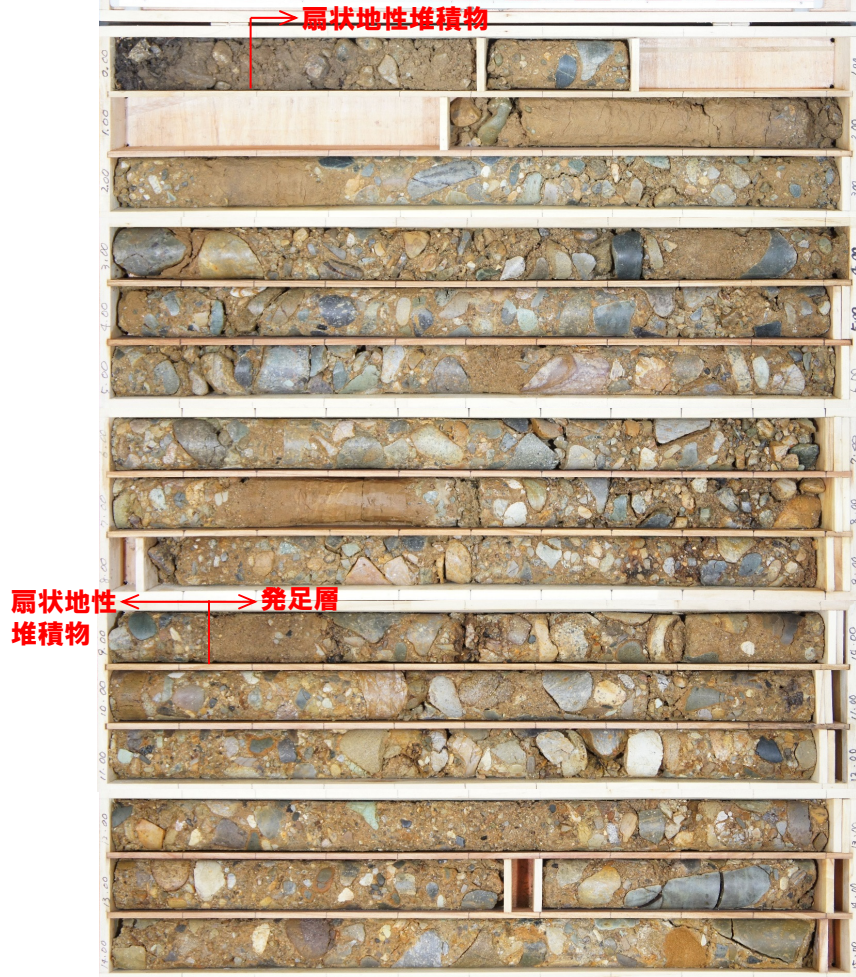
コア写真(深度0~15m)

発足層 ← 岩内層

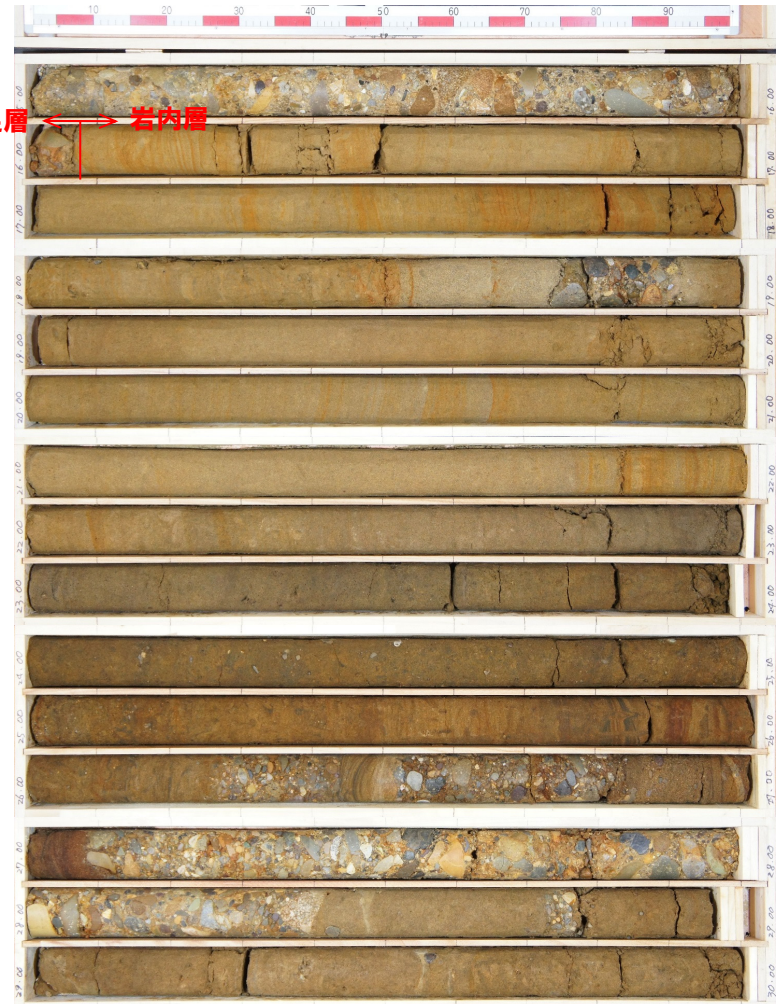
コア写真(深度15~30m)

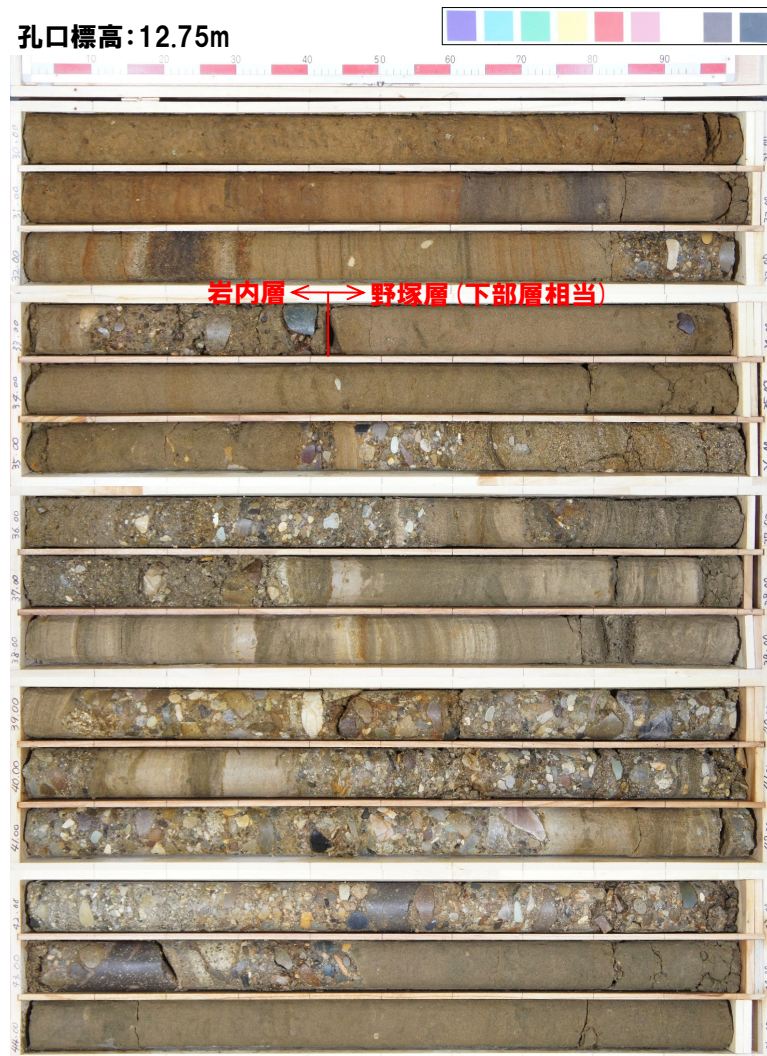
コア写真 (深度30~45m)

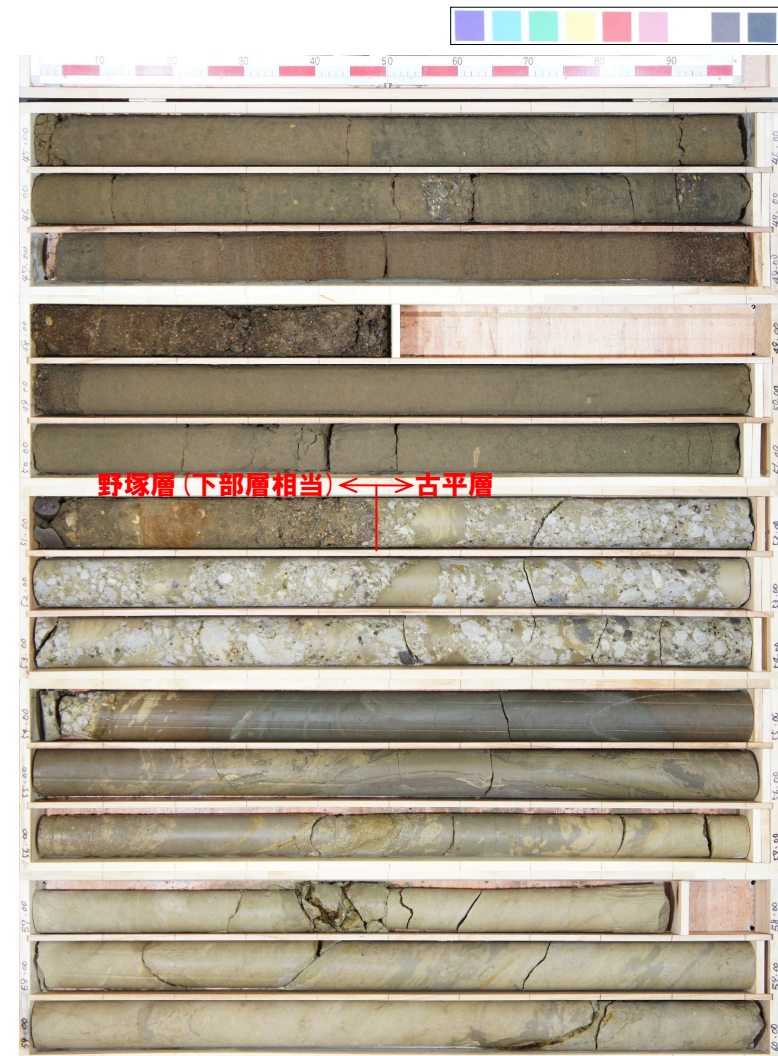
コア写真 (深度45~60m)

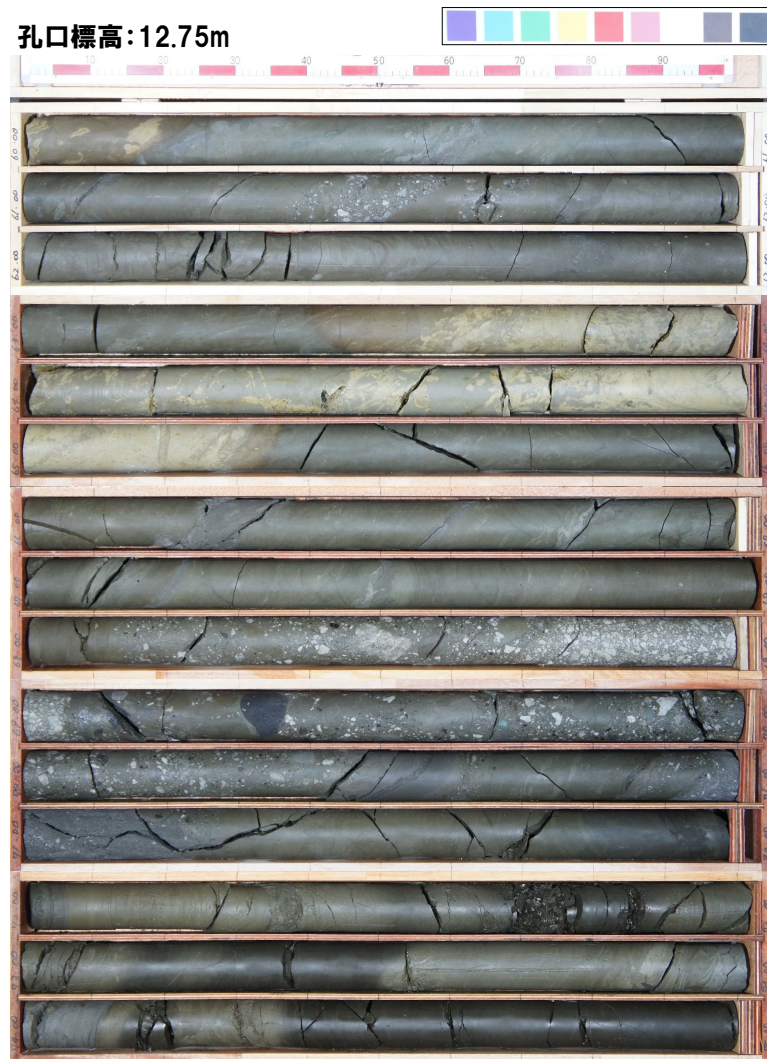
コア写真(深度60~75m)

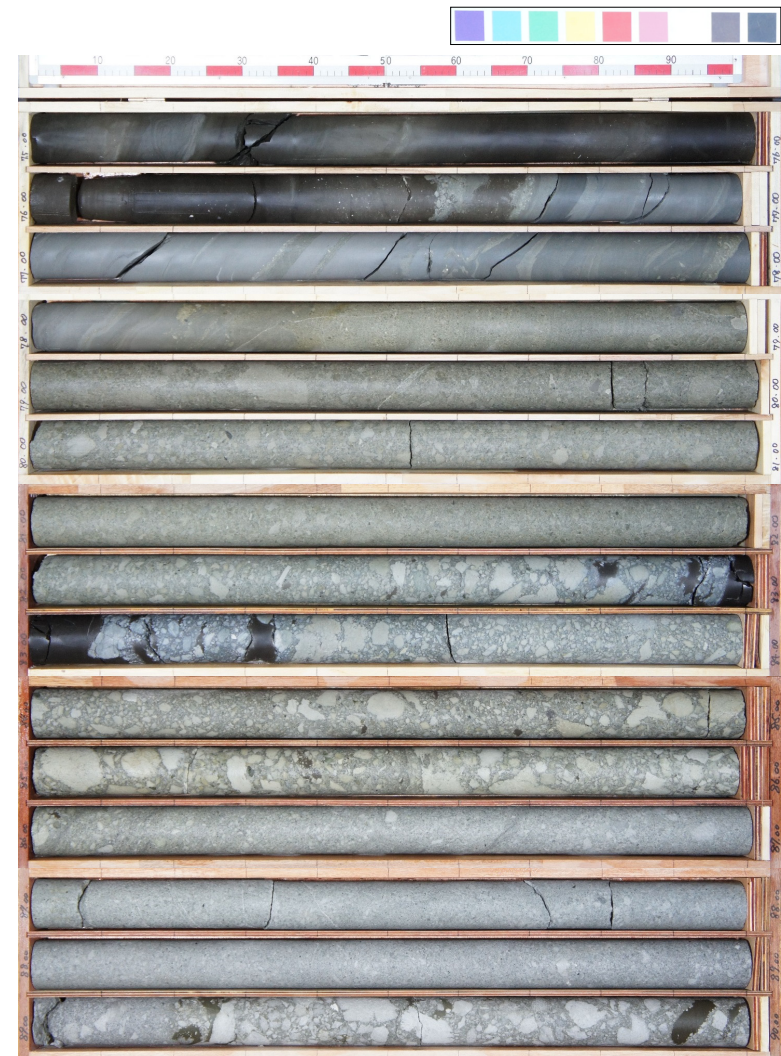
コア写真(深度75~90m)

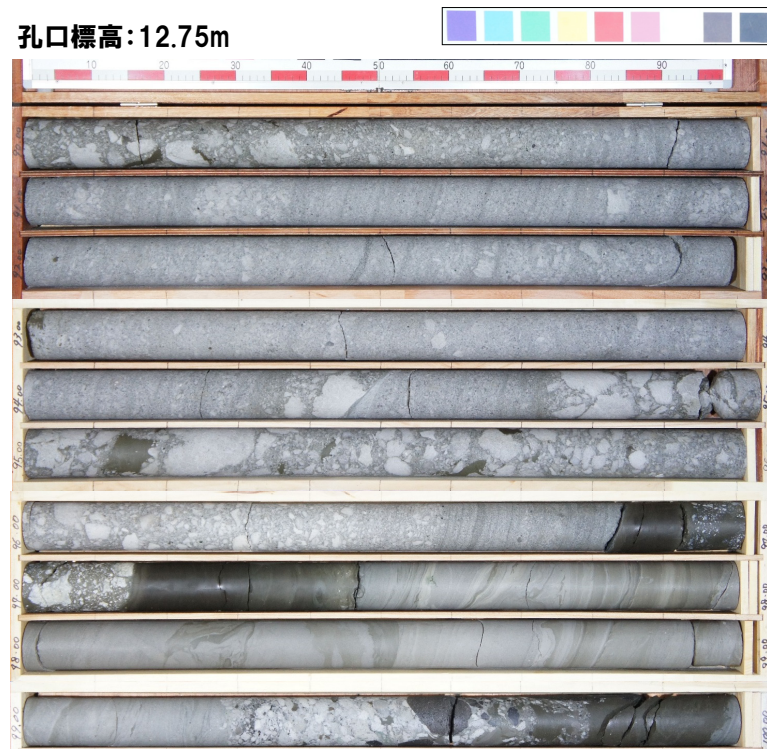
コア写真(深度90~100m)

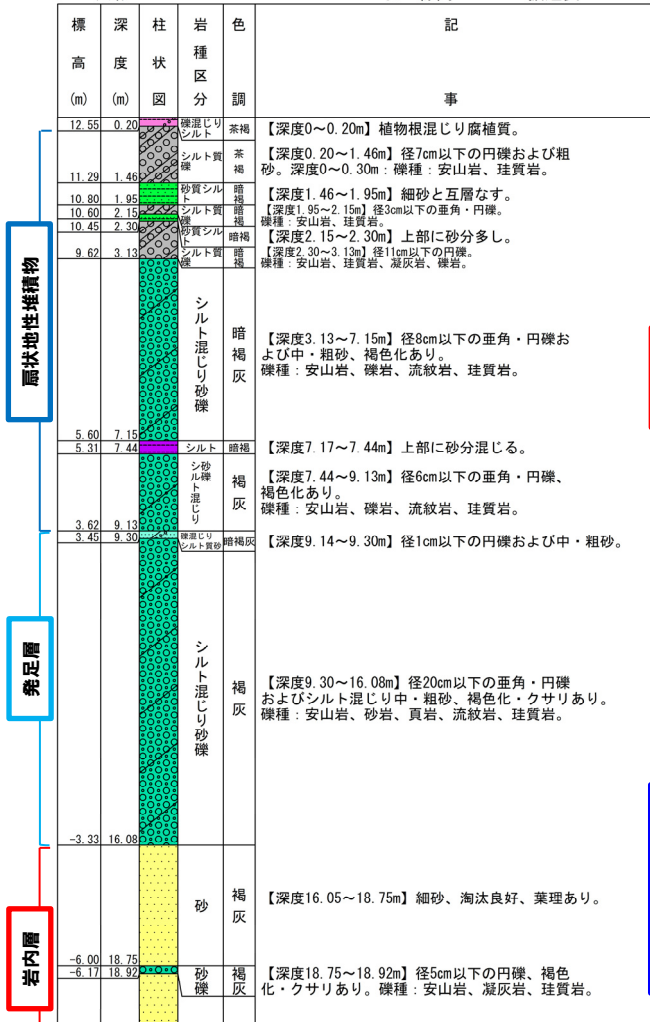
H26共和-2 孔口標高 12.75m 掘進長 100.00m

ボーリング柱状図(深度0~20m)

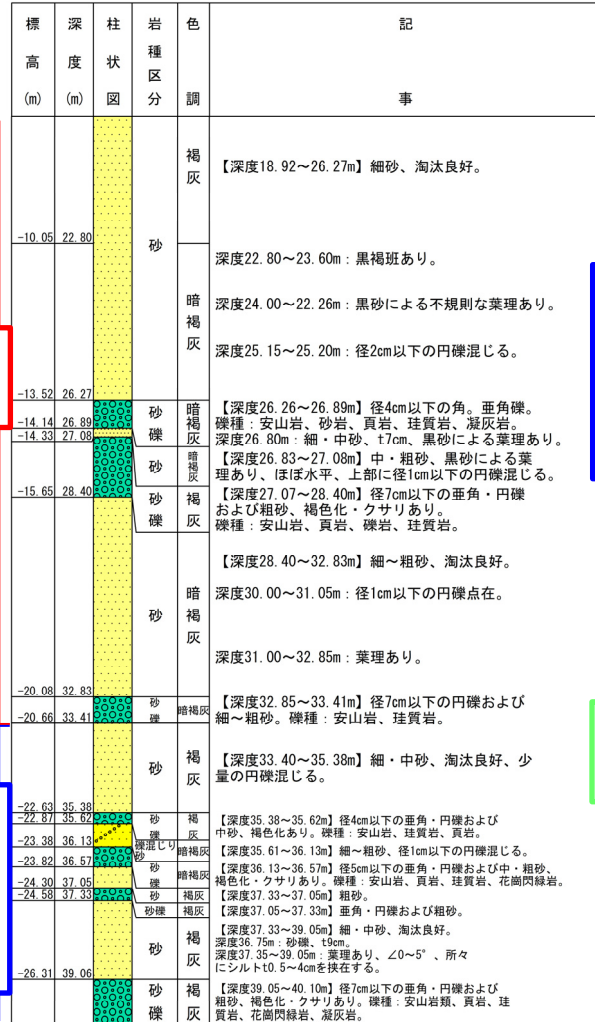
ボーリング柱状図(深度20~40m)

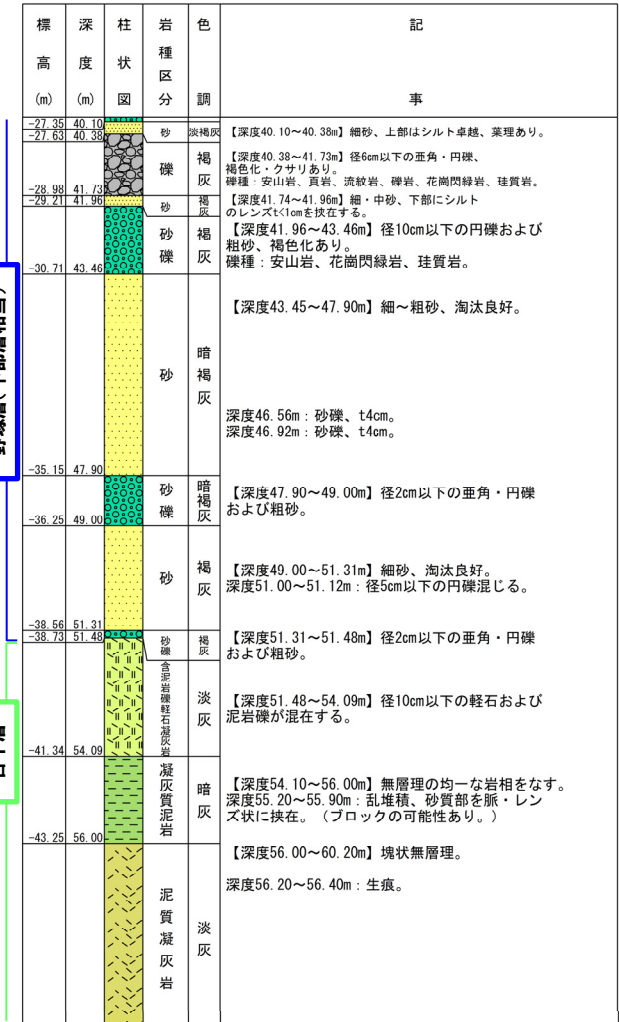
ボーリング柱状図(深度40~60m)

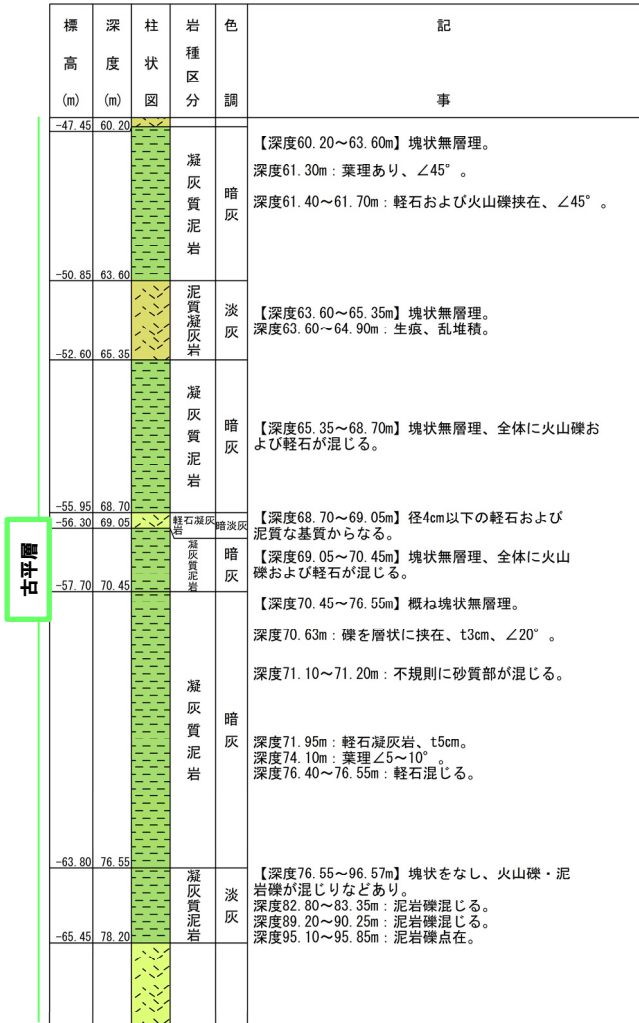
ボーリング柱状図 (深度60~80m)

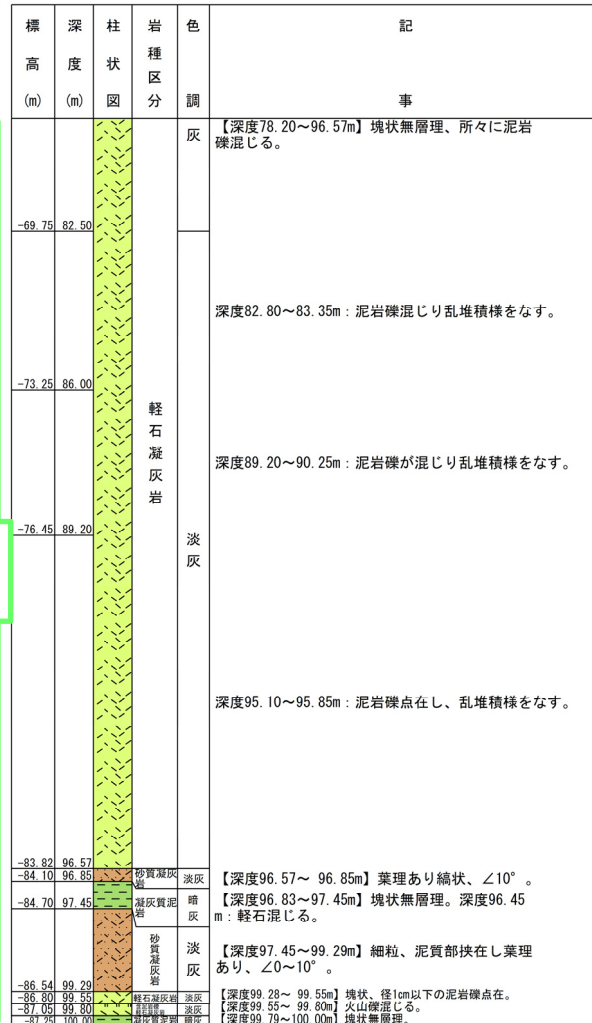
ボーリング柱状図 (深度80~100m)

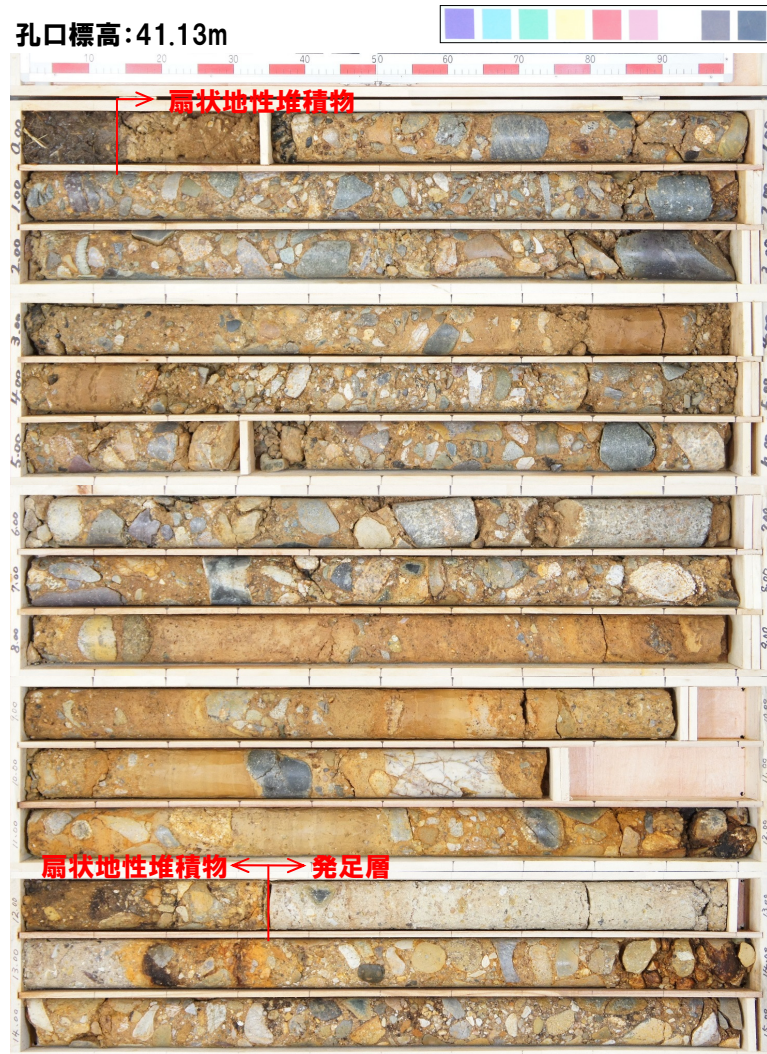
コア写真 (深度0~15m)

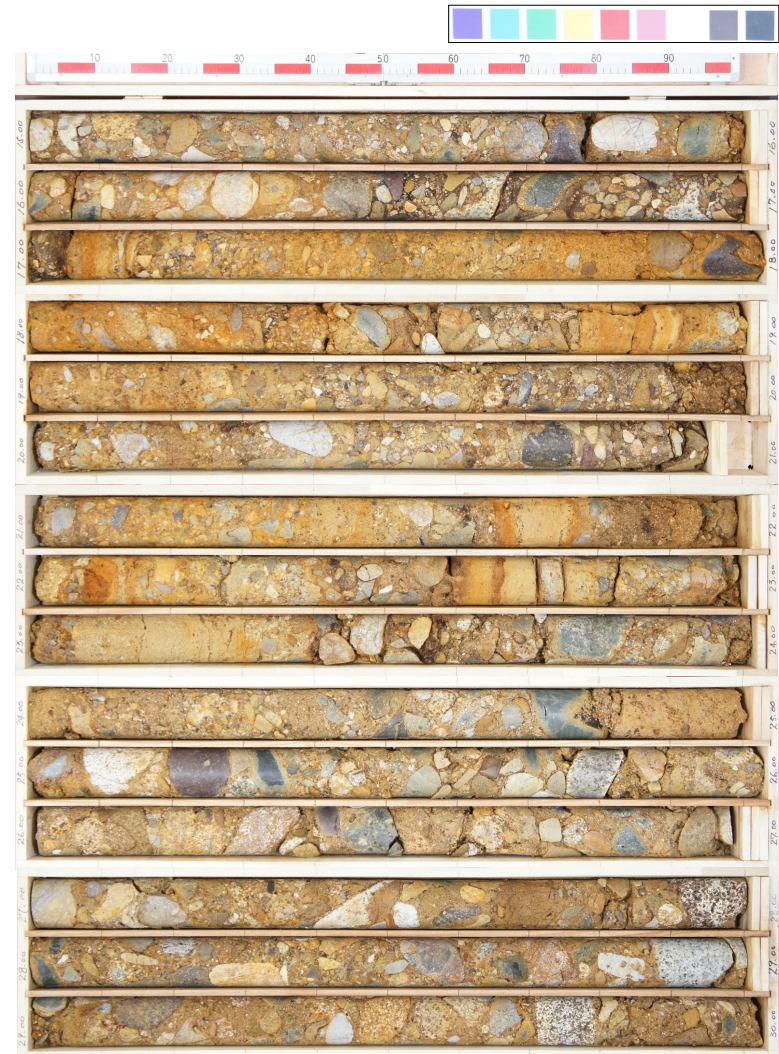
コア写真 (深度15~30m)

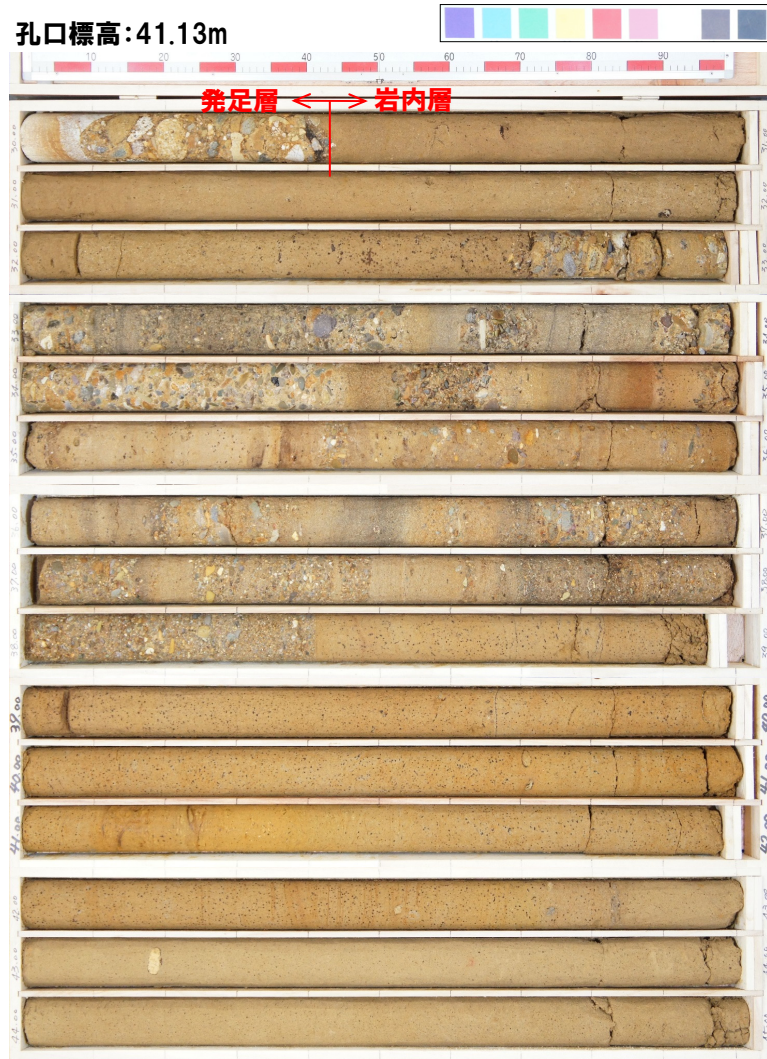
コア写真(深度30~45m)

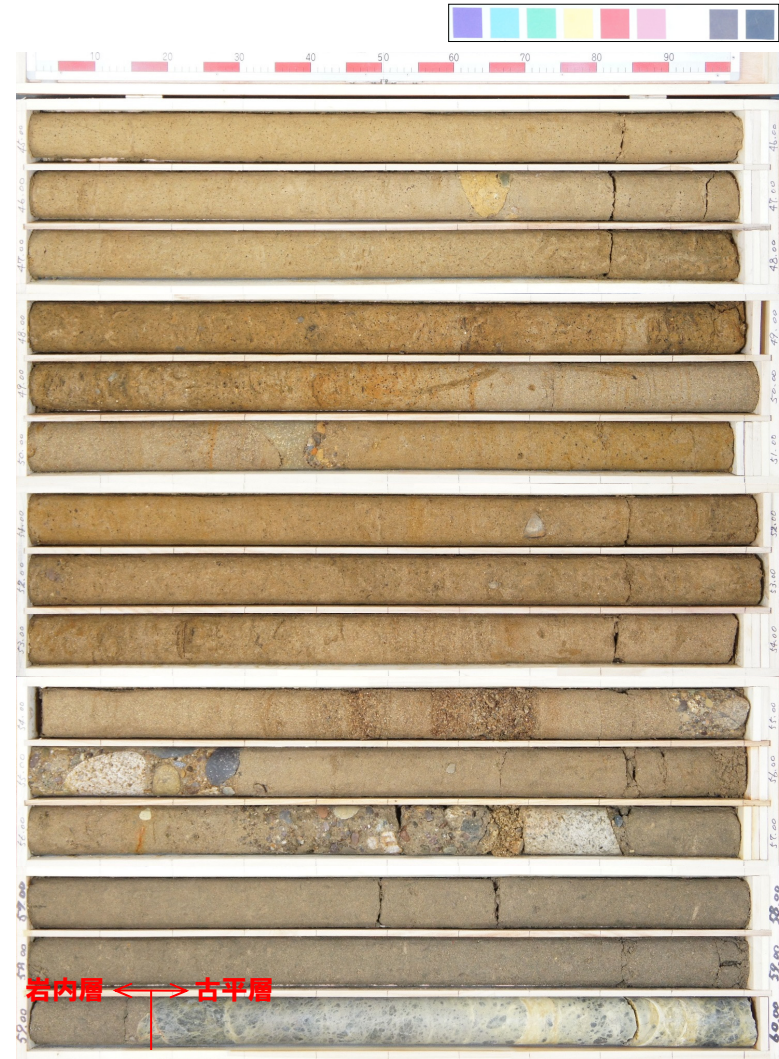
コア写真(深度45~60m)

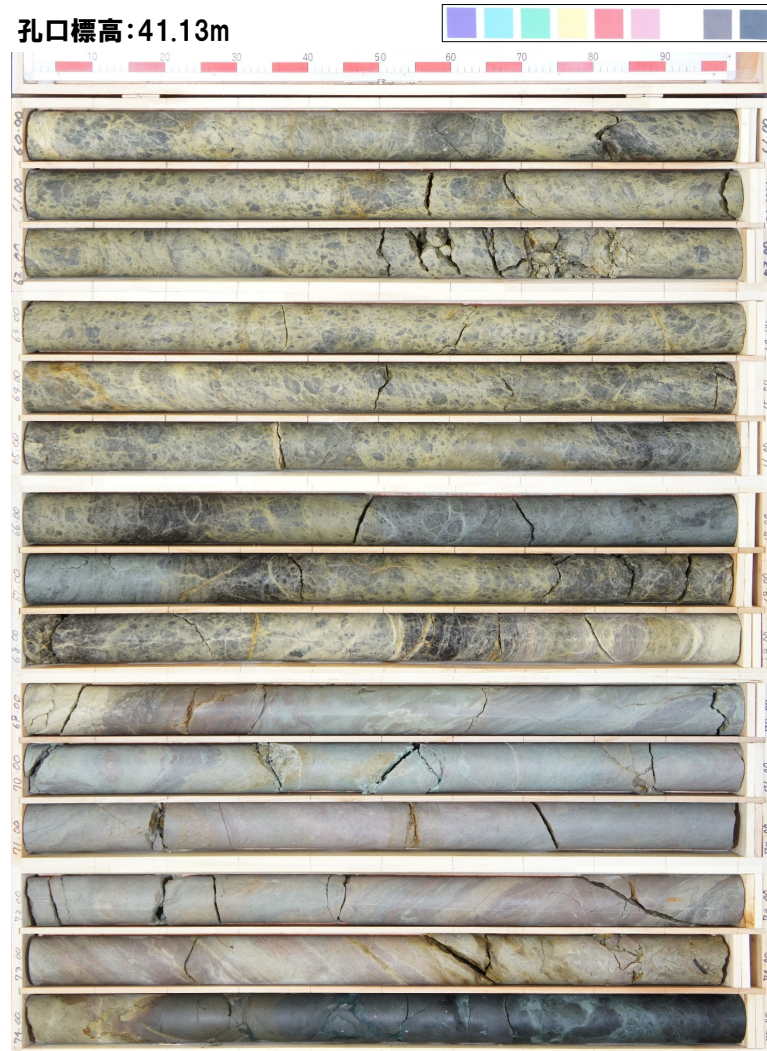
コア写真(深度60~75m)

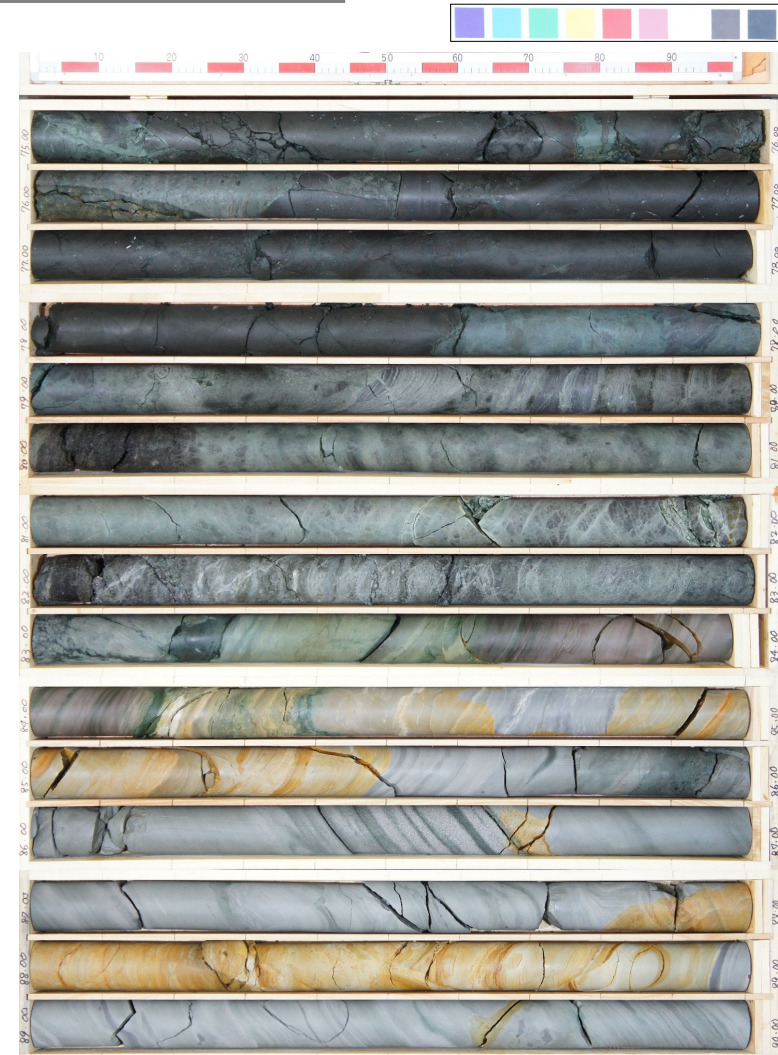
コア写真(深度75~90m)

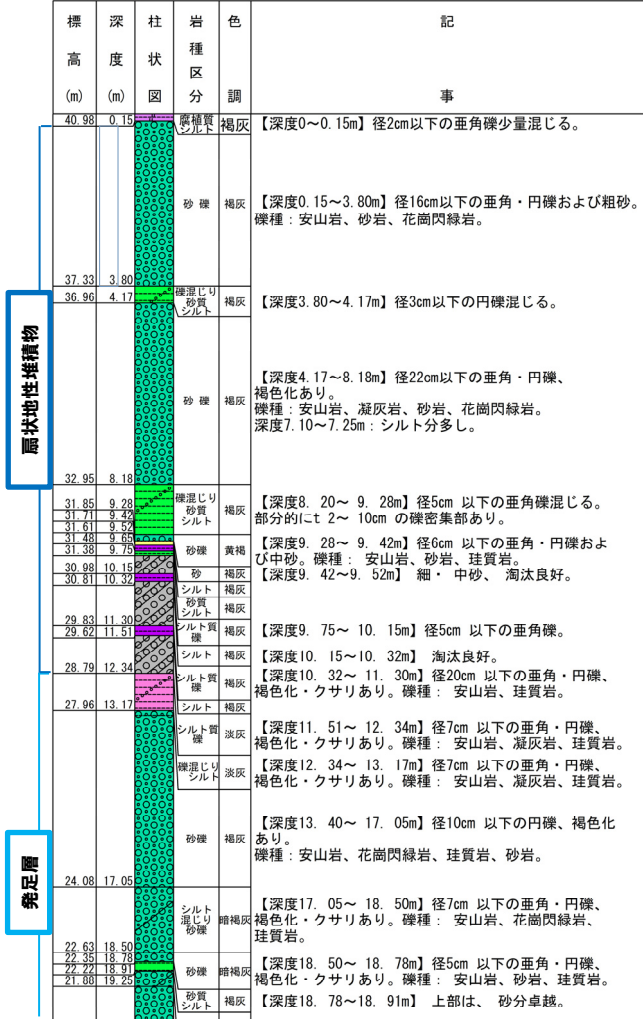
H26共和-3 孔口標高 41.13m 掘進長 90.00m

ボーリング柱状図(深度0~20m)

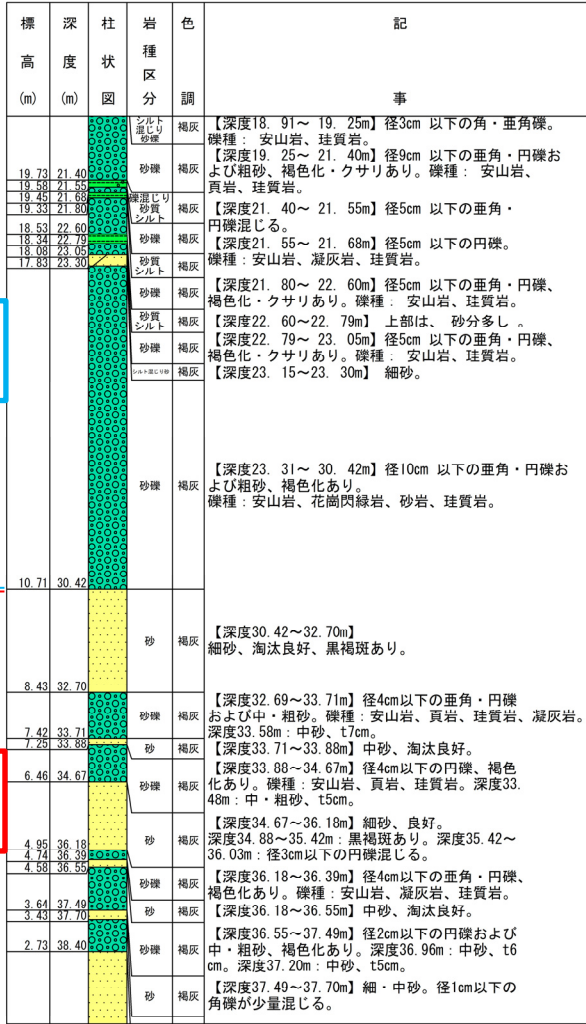
ボーリング柱状図(深度20~40m)

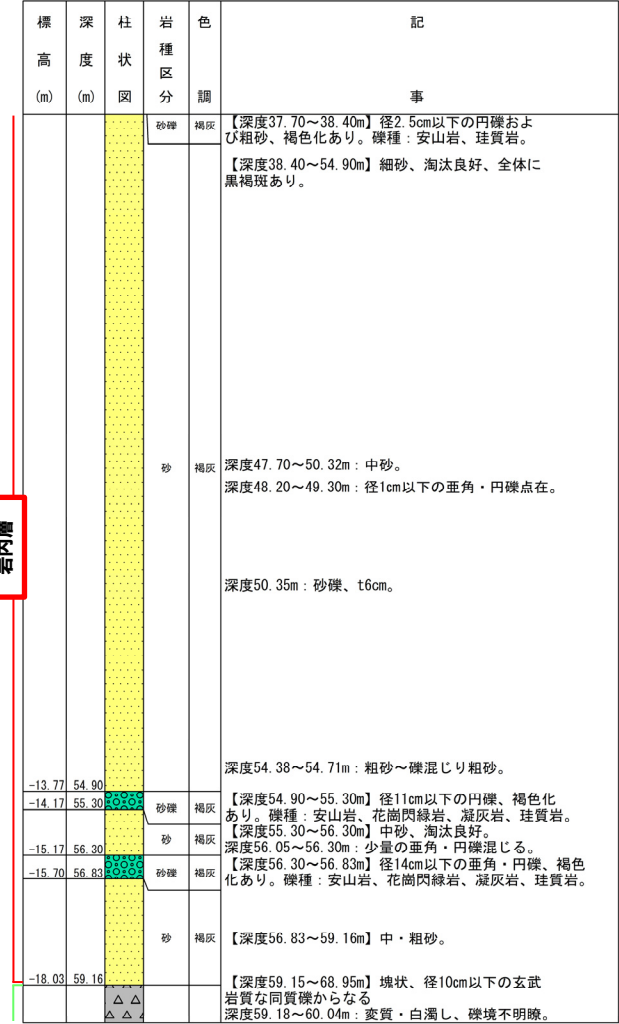
ボーリング柱状図(深度40~60m)

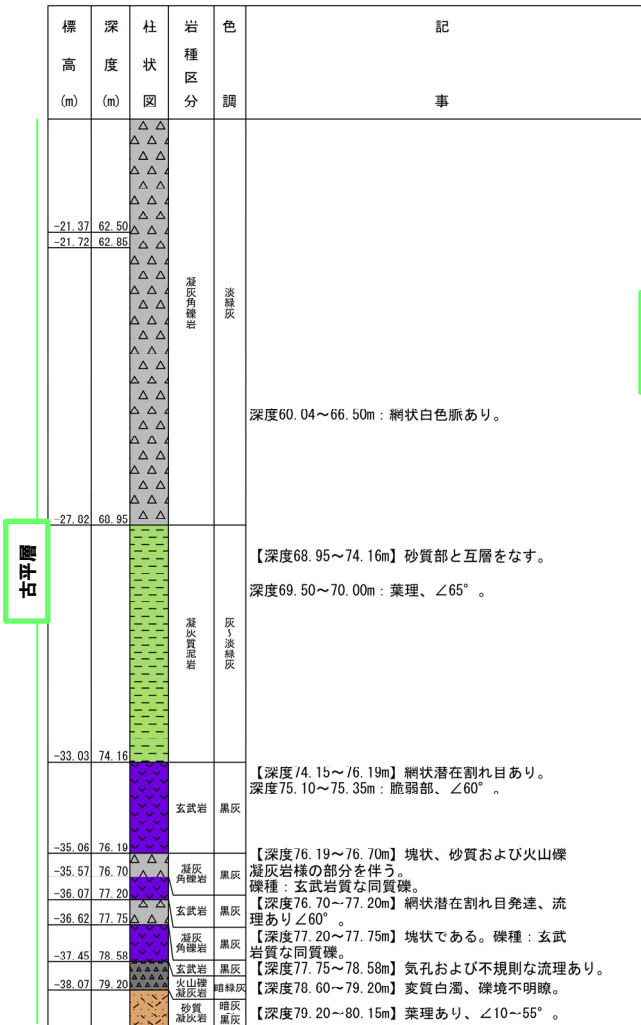
ボーリング柱状図 (深度60~80m)

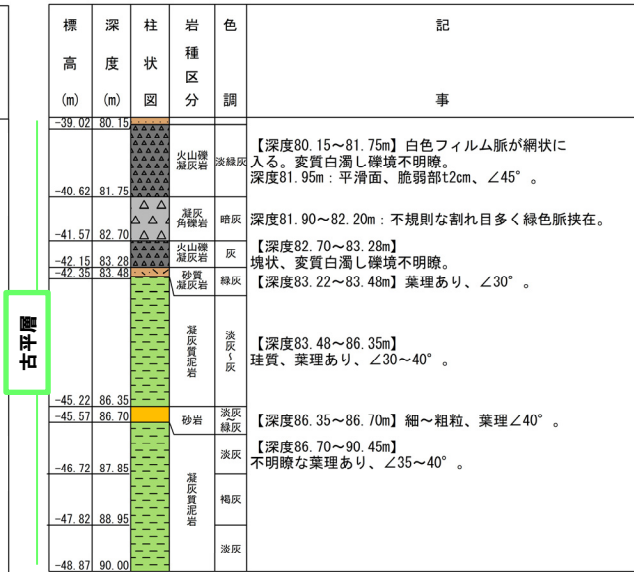
ボーリング柱状図 (深度80~90m)

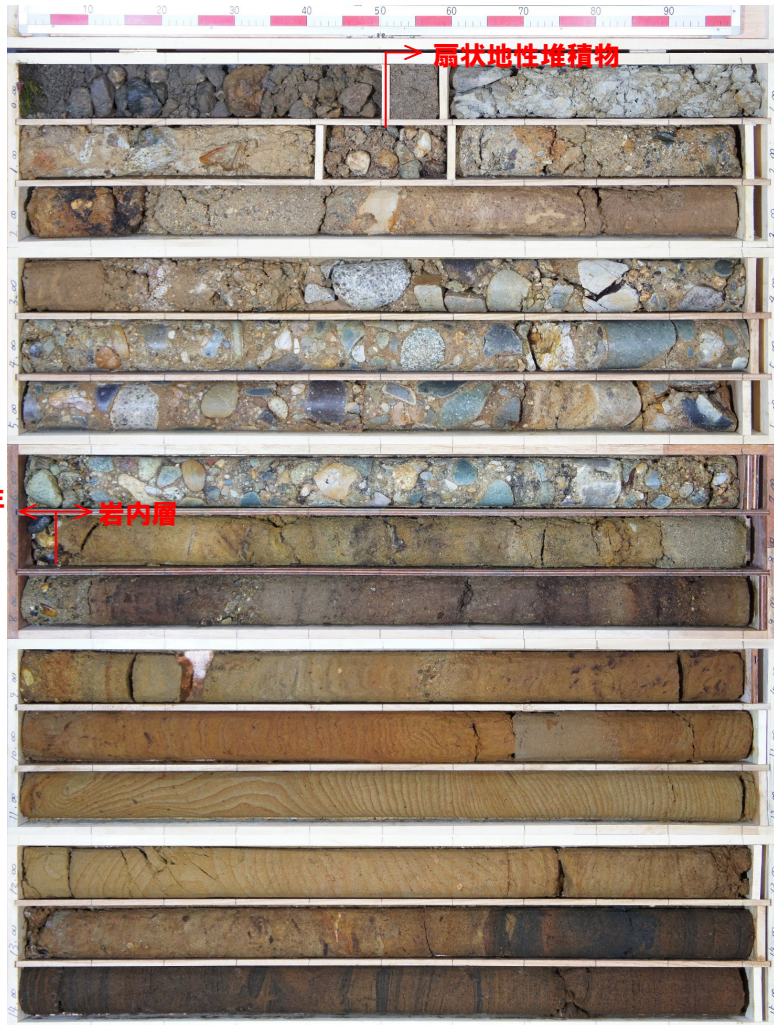
扇状地性
堆積物

岩内層

コア写真(深度0~15m)

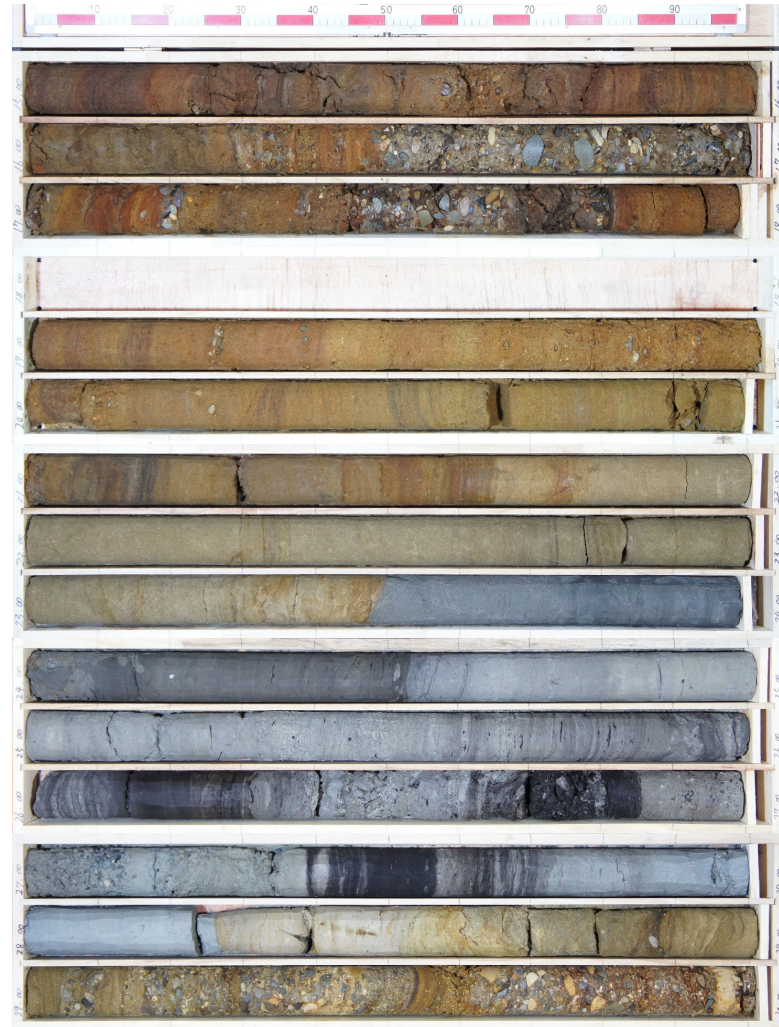
コア写真(深度15~30m)

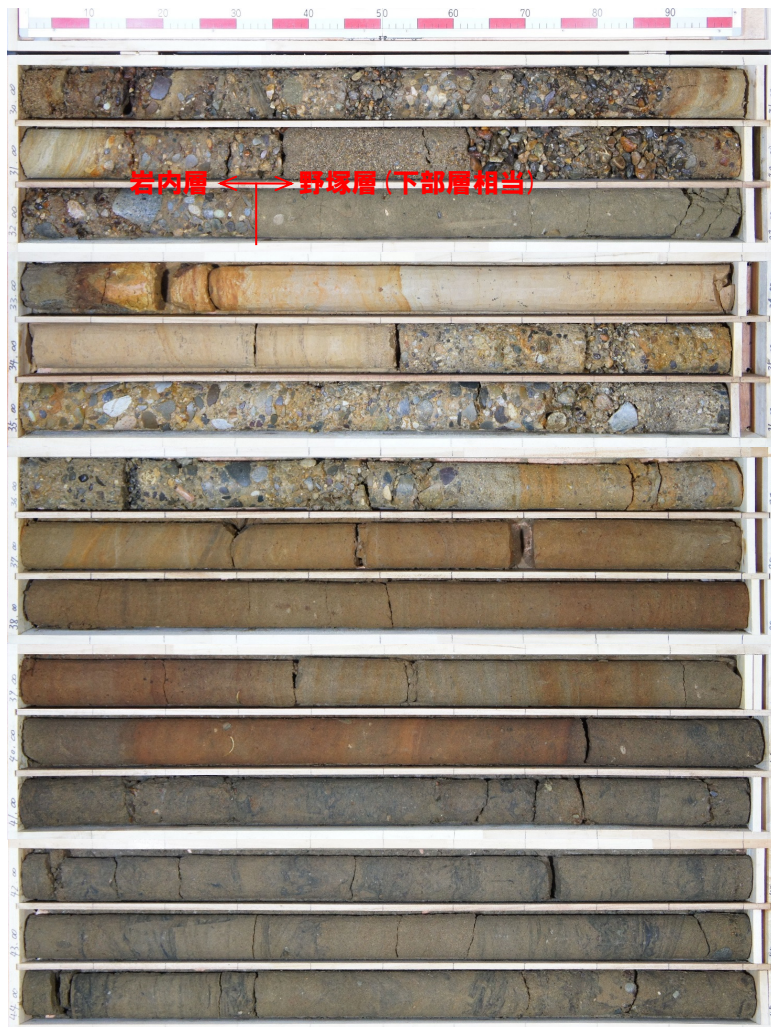
コア写真 (深度30~45m)

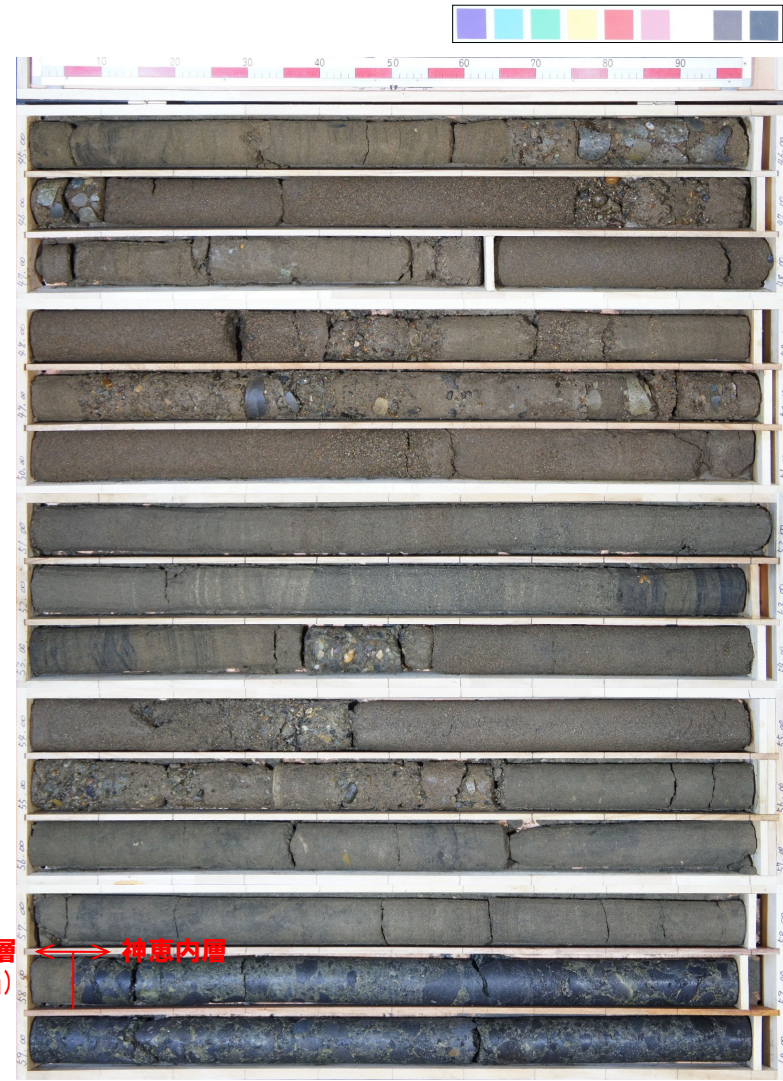
コア写真 (深度45~60m)

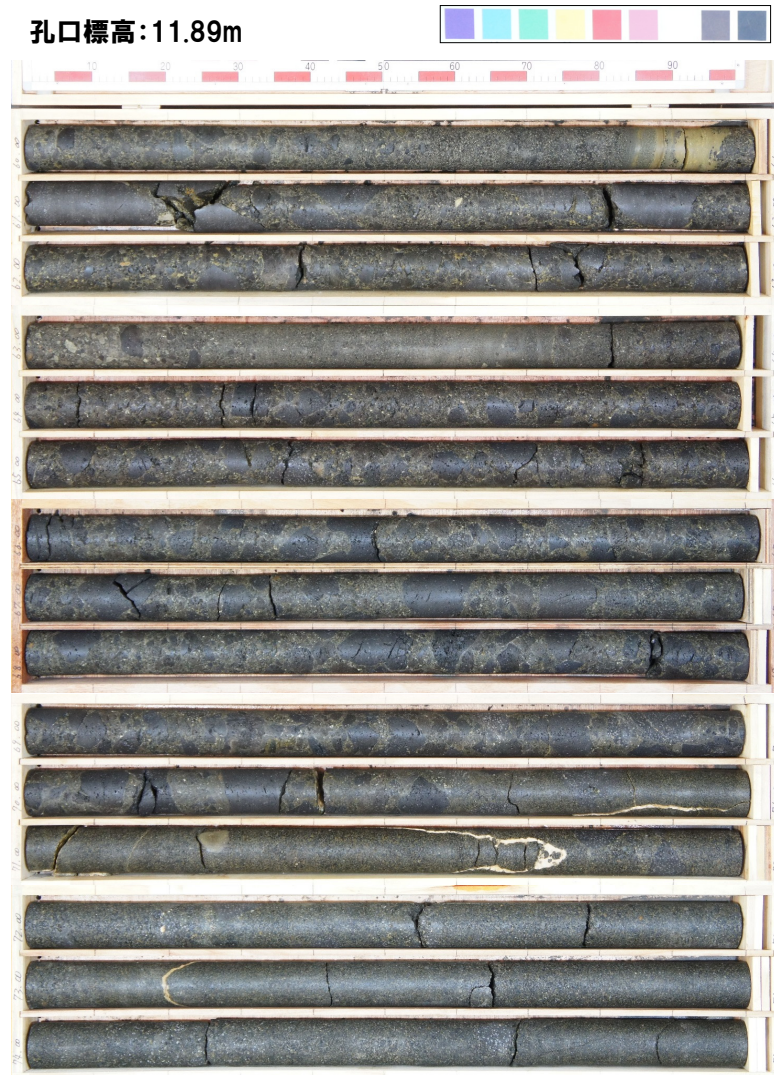
コア写真 (深度60~75m)

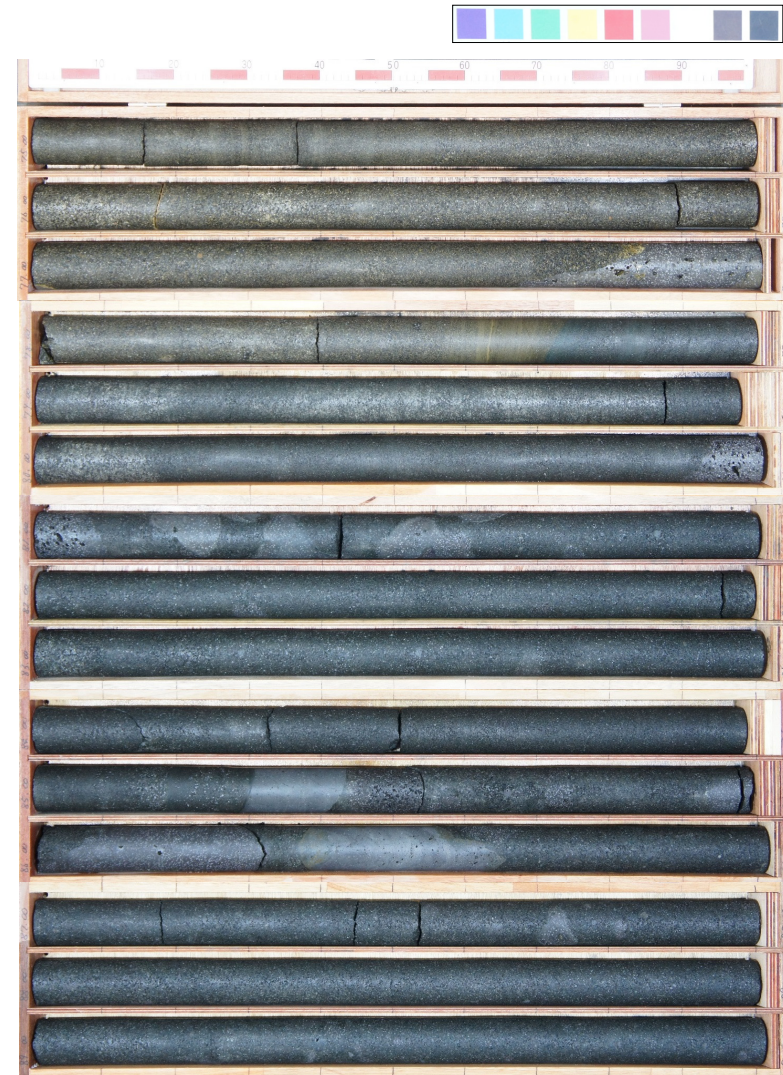
コア写真 (深度75~90m)

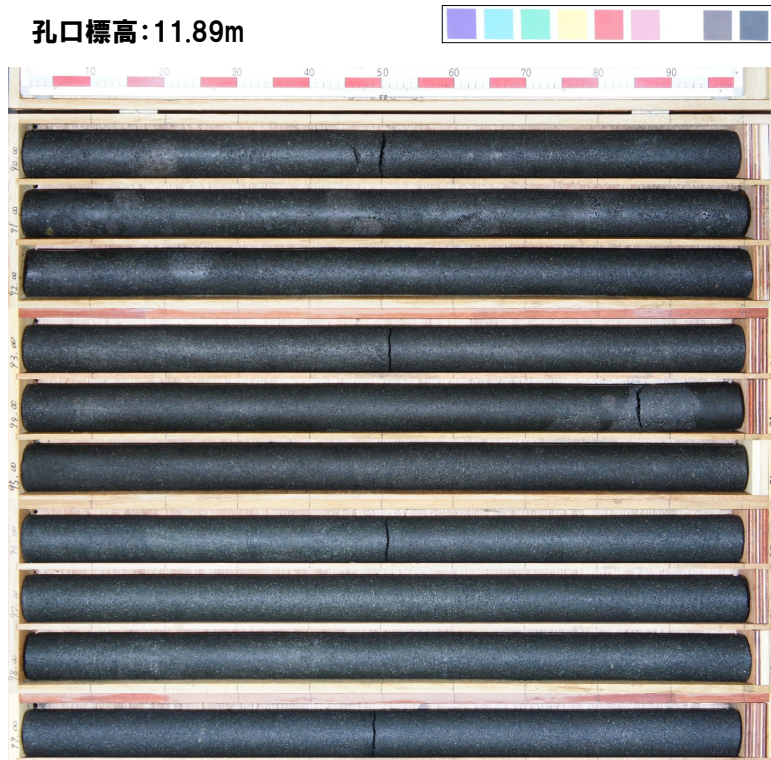
コア写真(深度90~100m)

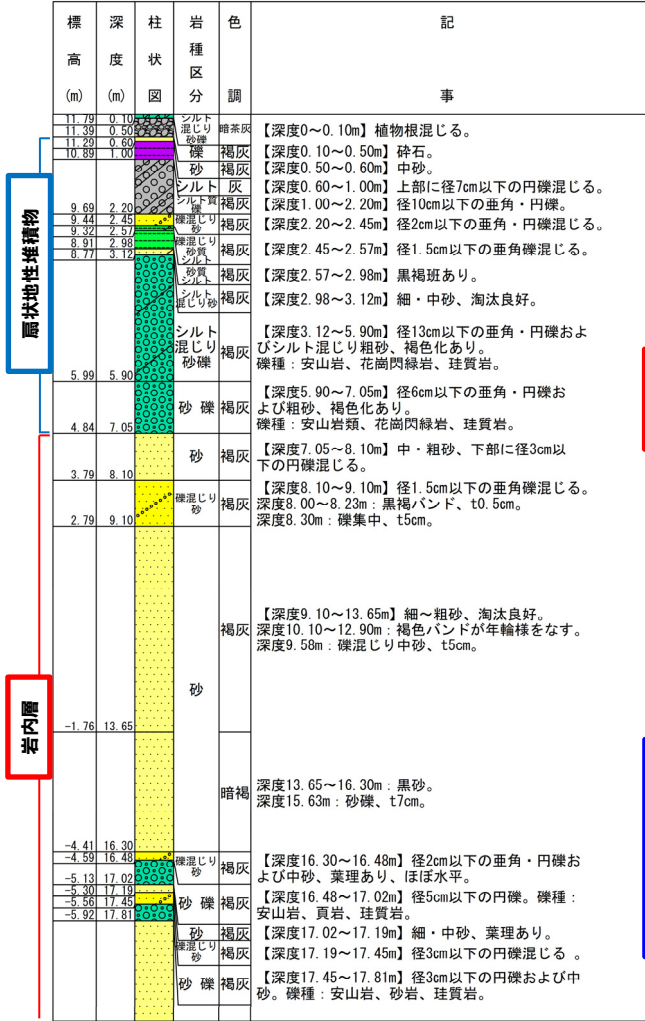
H26共和-4 孔口標高 11.89m 掘進長 100.00m

ボーリング柱状図(深度0~20m)

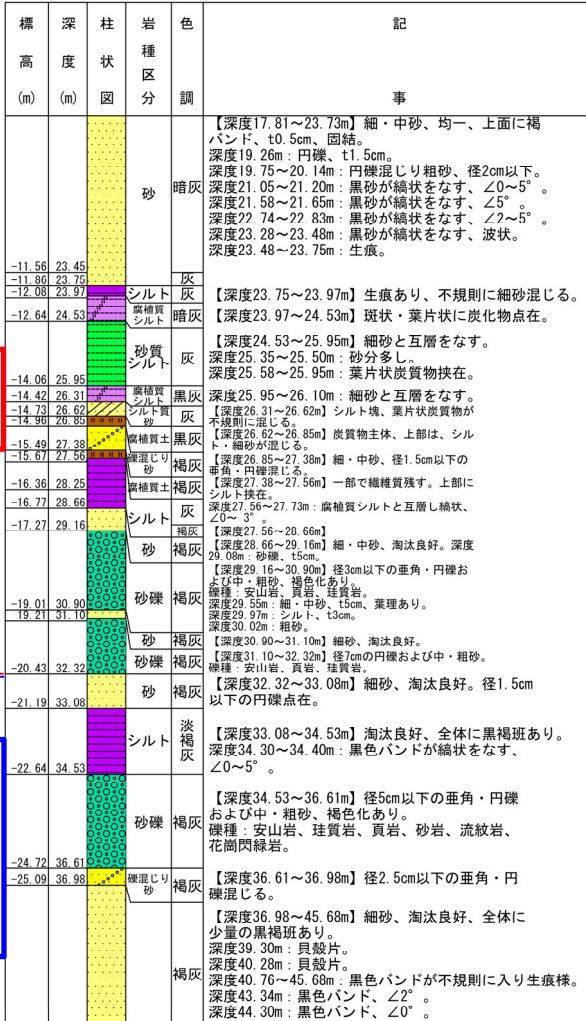
ボーリング柱状図(深度20~40m)
