2.2 岩内平野西部で実施したボーリング調査結果

H26共和-2地点 ボーリングコア写真(1/4)

H26共和-2地点 ボーリング柱状図(1/2)

H26共和-3地点 ボーリングコア写真(1/3)

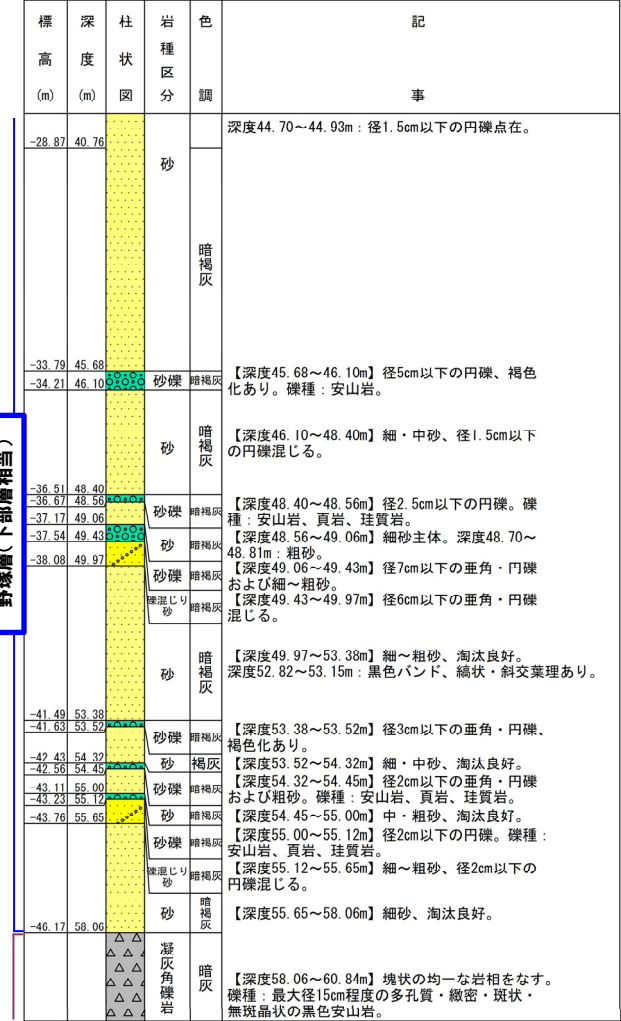
ボーリング柱状図(深度40~60m)
