5.【敷地近傍(Ⅲ)】積丹半島西岸における 洞爺火砕流堆積物の有無に関する検討

【検討結果-全体-】(1/20)

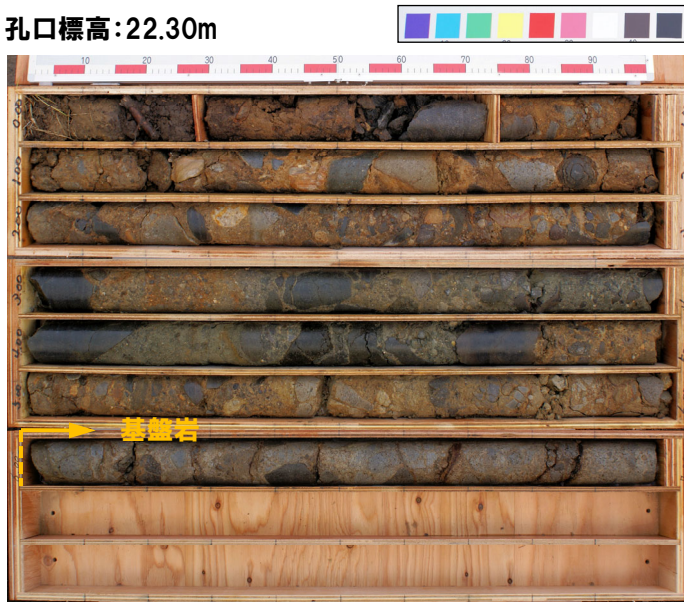
コア写真(深度0~7m) (2010年4月撮影)

孔口標高: 22.30m

照岸1-2 孔口標高 22.30m 掘進長 7.00m
