5.【敷地近傍(Ⅲ)】積丹半島西岸における洞爺火砕流堆積物の有無に関する検討

②-5 照岸地点(照岸1-3ボーリング)(1/23)

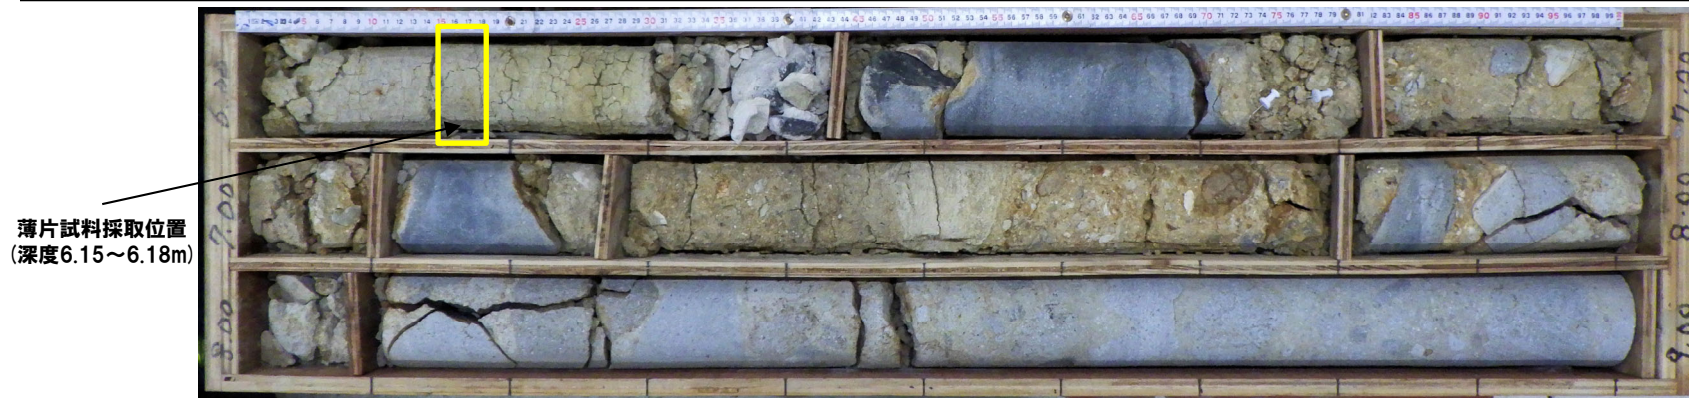
コア写真(照岸1-3;深度6~9m)(2022年4月撮影)

- 柱状図において、層相を「火山灰」としている深度6.0~6.4mについては、柱状図記事に「径0.2cmの軽石片混じる」との記載がなされていることから、R3.10.14審査会合以降、コア再観察を行った。
- 再観察の結果、軽石片の記載に対応すると判断される白色粒子が確認されたことから、当該粒子の同定を目的とした薄片観察を行った。
- 薄片作成前試料の観察面において、径0.2cm程度以下の白色粒子が点在する。

薄片試料採取位置
(深度6.15~6.18m)

薄片試料採取位置拡大

薄片作成前試料(左右反転)

薄片作成前試料(観察面)(左右反転)

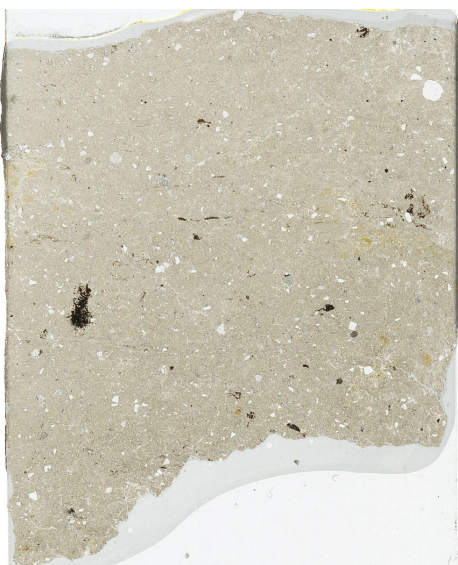
○作成した薄片試料全体を観察した結果、本試料は、斜長石、石英、岩片、少量の輝石及び角閃石から構成され、軽石は認められない。

○薄片作成前試料の観察面において確認された白色粒子と対応する粒子を対象に観察を行った結果を次頁～P277に示す。
○観察の結果、柱状図記事に“軽石片”と記載がなされている粒子は、斜長石であると判断される。

Rf:岩片
Pl:斜長石
Qtz:石英
Hbl:角閃石

- ・“軽石片”を対象とした薄片観察の結果, “軽石片”と記載がなされている粒子は, 斜長石であると判断される。
- ・R3.10.14審査会合以前に実施した火山灰分析(組成分析及び屈折率測定)の結果, 洞爺火山灰(Toya)に対比される火山ガラスが認められる(P288参照)。
- ・深度6.00～6.30mについては, 火山ガラスの粒子数が少ない(30～64/3000粒子)ことから, 主に火山砕屑物からなるものではなく, 火山ガラスが混在するシルトに区分される(P288参照)。
- ・深度6.30～6.40mについては, 基質部分に洞爺火山灰(Toya)の火山ガラスを多く含む(1500/3000粒子以上)ものの, 後項に示す深度6.40～6.50mの範囲について, 洞爺火山灰(Toya)の二次堆積物aに区分されることから, 洞爺火山灰(Toya)の二次堆積物a(層厚:10cm)に区分される(P288参照)。

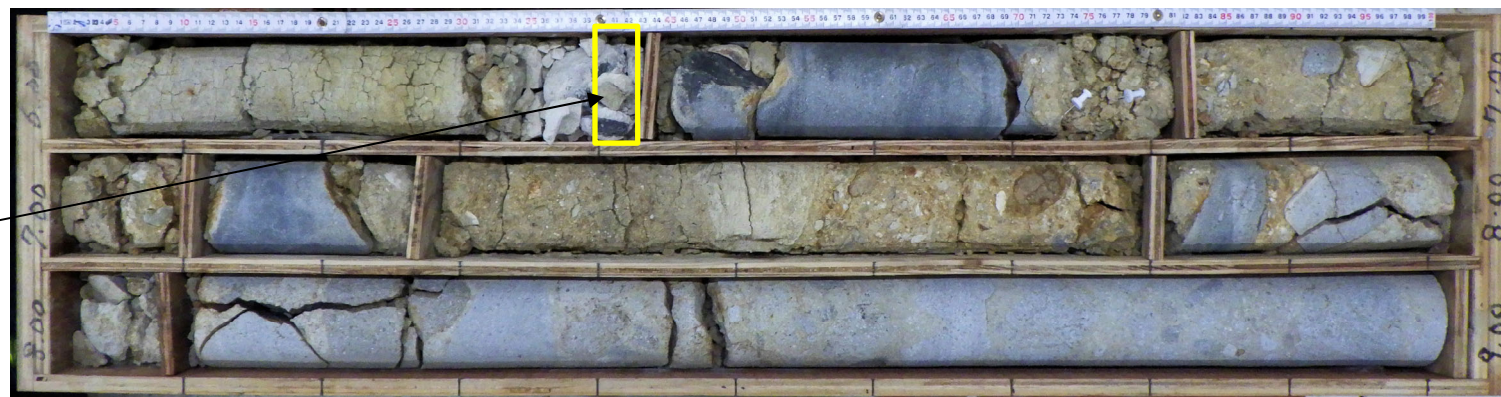
コア写真(照岸1-3;深度6~9m)(2022年4月撮影)

- 柱状図において、層相を「軽石」としている深度6.40~6.50mについては、柱状図記事に「径0.3cm以下の軽石濃集」との記載がなされていることから、R3.10.14審査会合以降、コア再観察を行った。
- 再観察の結果、軽石の記載に対応すると判断される白色粒子が確認されたことから、当該粒子の同定を目的とした薄片観察を行った。
- 薄片作成前試料の観察面において、径0.3cm程度以下の白色粒子が点在する。

薄片試料採取位置
(深度6.40~6.43m)

薄片試料採取位置拡大

薄片作成前試料

薄片作成前試料(観察面)(左右反転)

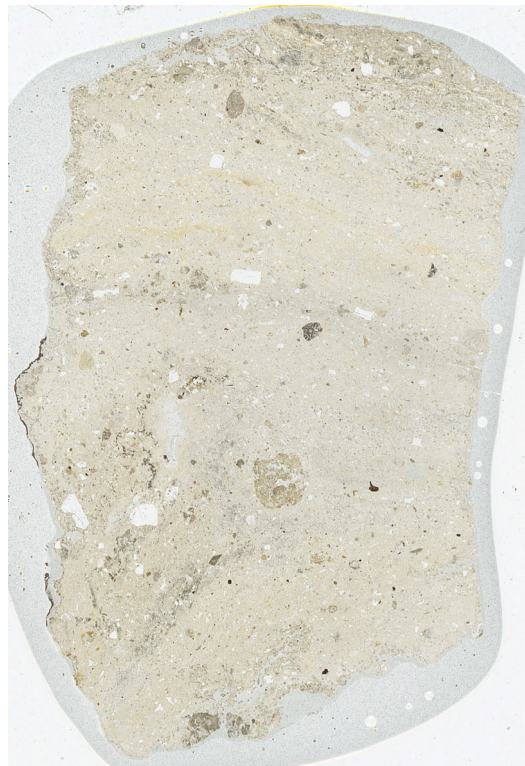
- 作成した薄片試料全体を観察した結果、本試料は、火山ガラス、斜長石、岩片、石英、少量の輝石及び角閃石から構成され、軽石は認められない。
- また、観察面上部においては、粒子及び粘土鉱物の配列による堆積構造が認められる。

- 薄片作成前試料の観察面において確認された白色粒子と対応する粒子を対象に観察を行った結果を次頁～P287に示す。
- 観察の結果、柱状図記事に“軽石”と記載がなされている粒子は、岩片又は斜長石であると判断される。

Rf: 岩片
 Glass: ガラス片
 Pl: 斜長石
 Qtz: 石英

- ・“軽石”に対応する白色粒子を含む範囲を対象とした薄片観察の結果, “軽石”と記載がなされている粒子は, 岩片又は斜長石であると判断される。
- ・R3.10.14審査会合以前に実施した火山灰分析(組成分析及び屈折率測定)の結果, 洞爺火山灰(Toya)に対比される火山ガラスが認められ, 火山ガラスの粒子数が急増する箇所に降灰層準が認められる。
- ・当該堆積物は, 基質部分に洞爺火山灰(Toya)の火山ガラスを多く含む(1500/3000粒子以上)ものの, 異種礫(安山岩礫)が混入していること(次頁参照)及び薄片観察の結果, 堆積構造が認められること(P279参照)から, 洞爺火山灰(Toya)の二次堆積物a(層厚:10cm)に区分される。
- ・なお, 本ボーリングにおいて認められる洞爺火山灰(Toya)の二次堆積物aは, 前項で述べた深度6.30～6.40mと合わせて, 層厚20cmと評価される。
