## 5.【敷地近傍(Ⅲ)】積丹半島西岸における洞爺火砕流堆積物の有無に関する検討

### ③-5 古宇川左岸地点(神恵内1-3ボーリング)(1/13)

## ④-1 古宇川右岸地点(調査位置図)(1/2)

## ④-2 古宇川右岸地点(詳細柱状図)(1/2)

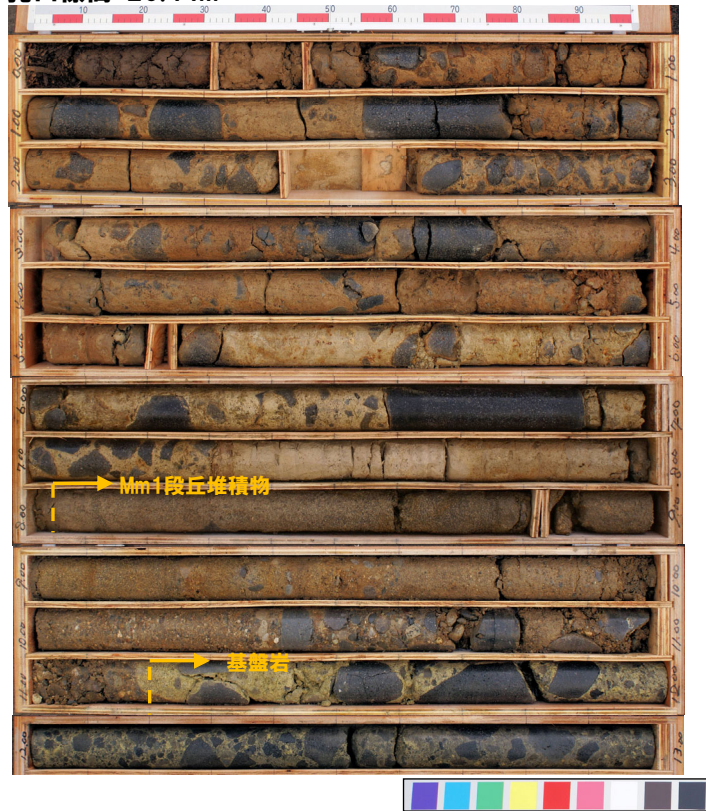
コア写真(深度0~13m) (2010年4月撮影)

※1 柱状図には、“火山灰質”等と記載されているが、R3.10.14審査会合以降に実施した火山灰分析の結果から、主に火山砕積物からなるものではないと評価した。  
 ※2 柱状図には、“軽石”と記載されているが、R3.10.14審査会合以降に実施した薄片観察の結果、軽石ではないと評価した。

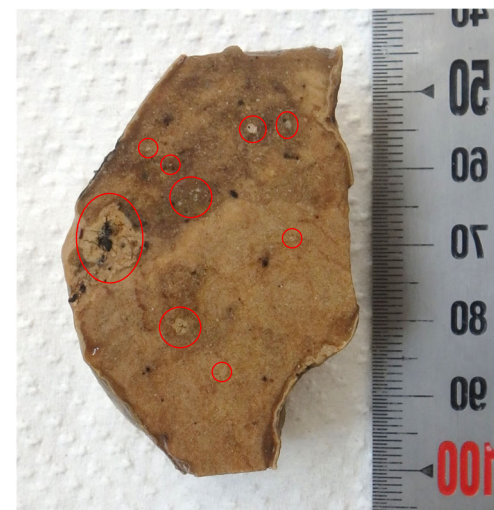
薄片作成前試料(観察面)(左右反転)

凡例  
○:白色粒子

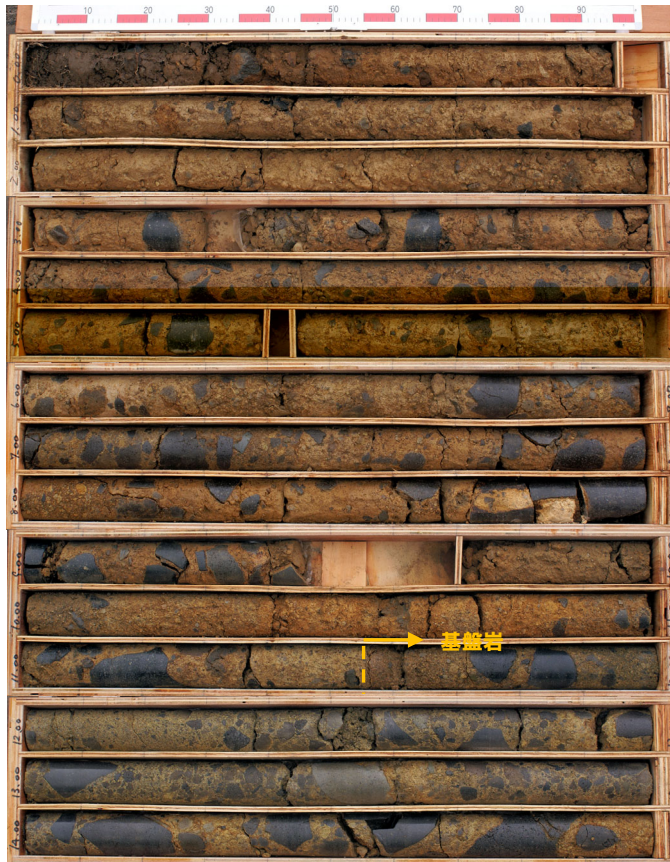
コア写真(深度0~15m)(2010年4月撮影)

※柱状図には、“火山灰質”と記載されているが、R3.10.14審査会合以降に実施した火山灰分析の結果から、主に火山砕屑物からなるものではないと評価した。

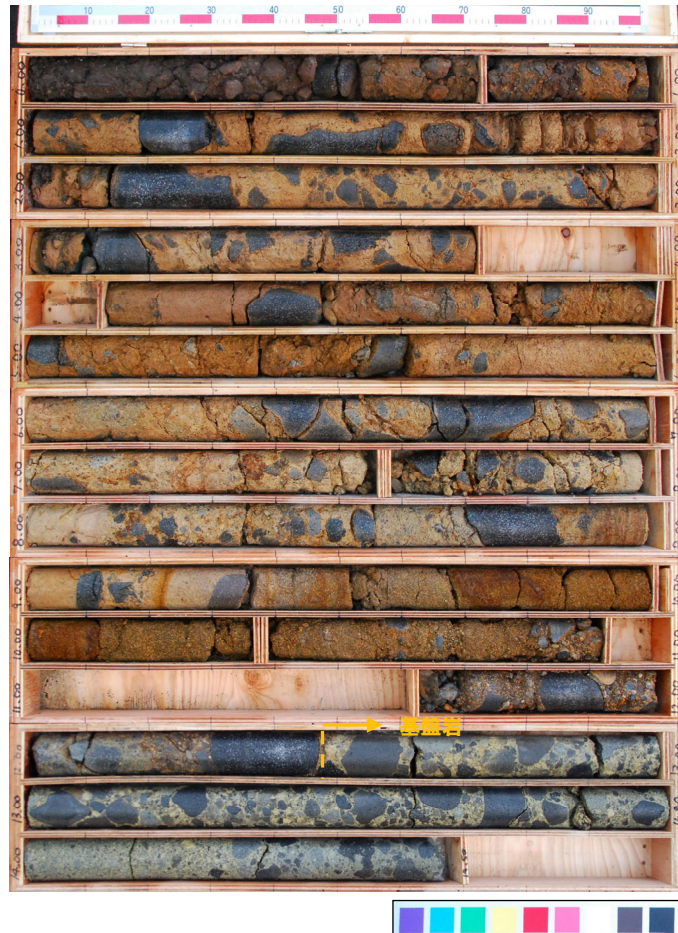
コア写真(深度0~14.5m)(2010年11月撮影)

- ・当該堆積物の下位にMm1段丘堆積物が認められ、近接する神恵内1-3ボーリングにおいて、Mm1段丘堆積物の上位に洞爺火山灰(Toya)の純層が認められること(P327参照)及び層相がやや風化した細粒火山灰であることから、洞爺火山灰(Toya)の純層(層厚:17cm)に区分される。

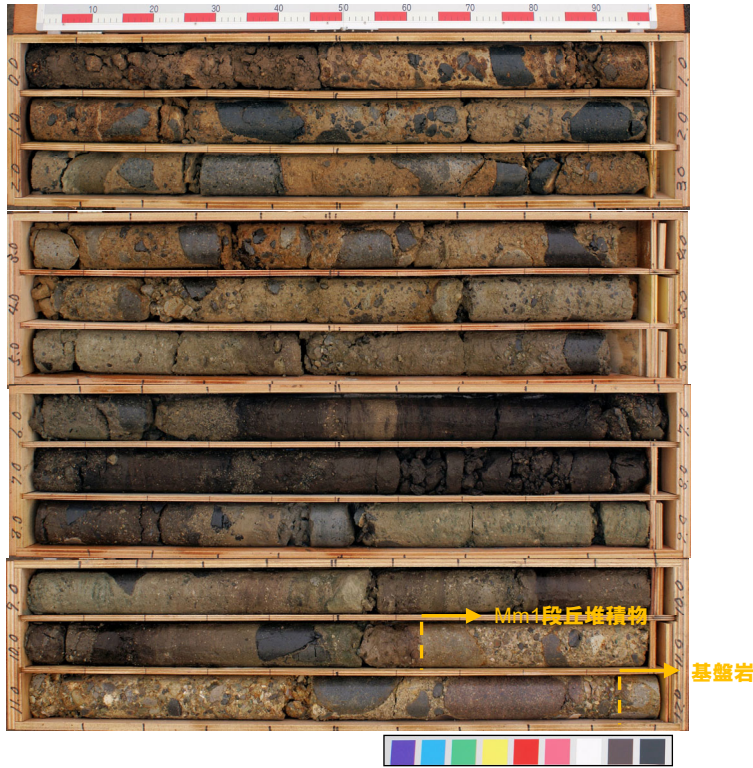
コア写真(深度0~12m)(2010年4月撮影)

※1 柱状図には、“火山灰混じり”と記載されているが、R3.10.14審査会合以降に実施した火山灰分析の結果から、主に火山砕屑物からなるものではないと評価した。  
 ※2 柱状図には、“軽石片”と記載されているが、R3.10.14審査会合以降に実施した薄片観察及び火山灰分析の結果、軽石ではないと評価した。

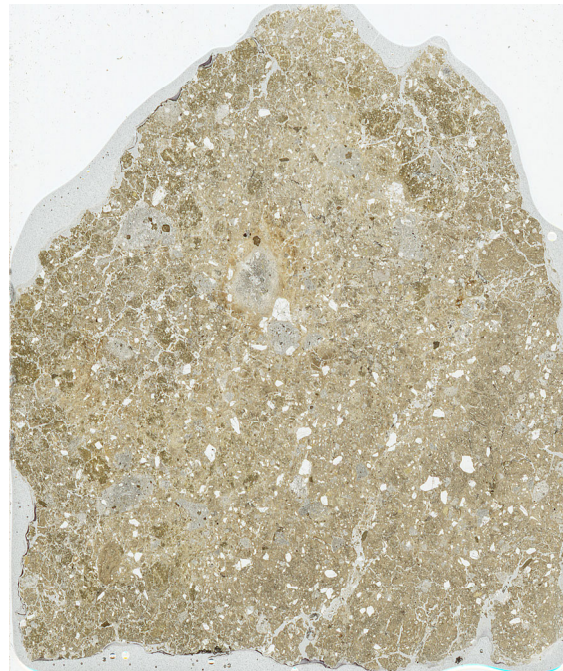
○作成した薄片試料全体を観察した結果、本試料は、斜長石、岩片、石英、少量の輝石及び角閃石から構成され、軽石は認められない。

○薄片作成前試料の観察面において確認された白色粒子と対応する粒子を対象に観察を行った結果を次頁～P381に示す。  
○観察の結果、柱状図記事に“軽石片”と記載がなされている粒子は、岩片又は斜長石であると判断される。

Rf:岩片  
Pl:斜長石  
Qtz:石英
