5. 【敷地近傍(Ⅲ)】積丹半島西岸における洞爺火砕流堆積物の有無に関する検討

④-4 古宇川右岸地点(神恵内M-2ボーリング)(12/22)

④-4 古宇川右岸地点(神恵内M-2ボーリング)(13/22)

④-5 古字川右岸地点(神恵内M-3ボーリング)(1/5)

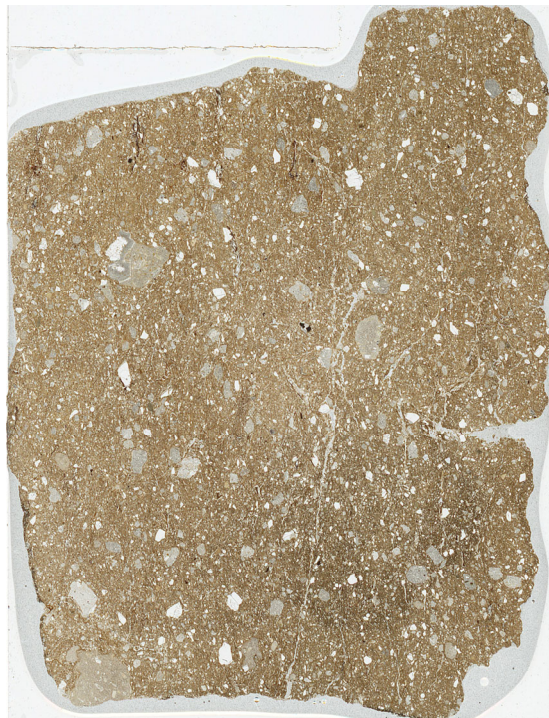
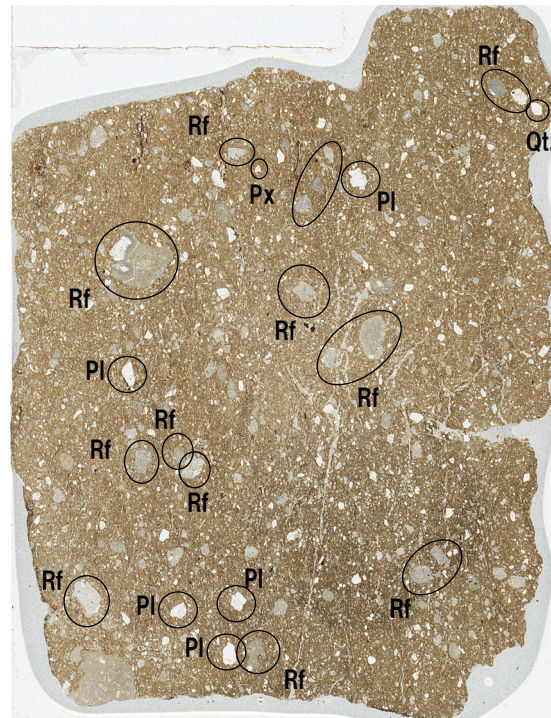
- 作成した薄片試料全体を観察した結果、本試料は、岩片、斜長石、石英、少量の輝石及び角閃石から構成され、軽石は認められない。
- また、有機質であり、腐植物片を少量含む。

Rf:岩片
 Pl:斜長石
 Qtz:石英
 Px:輝石類

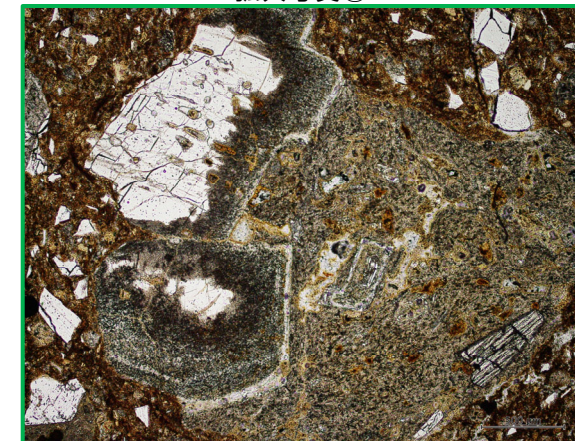
Rf: 岩片
Pl: 斜長石
Qtz: 石英

- 拡大写真①の約0.1cmの白色粒子に対応する粒子は、外形が明瞭であり、斑状組織が認められることから岩片であると判断される。
- 拡大写真②の約0.3cmの白色粒子に対応する粒子は、外形が明瞭であり、斑状組織が認められることから岩片であると判断される。また、当該粒子中において特に白色が顕著な箇所においては、斑晶である斜長石が認められる。

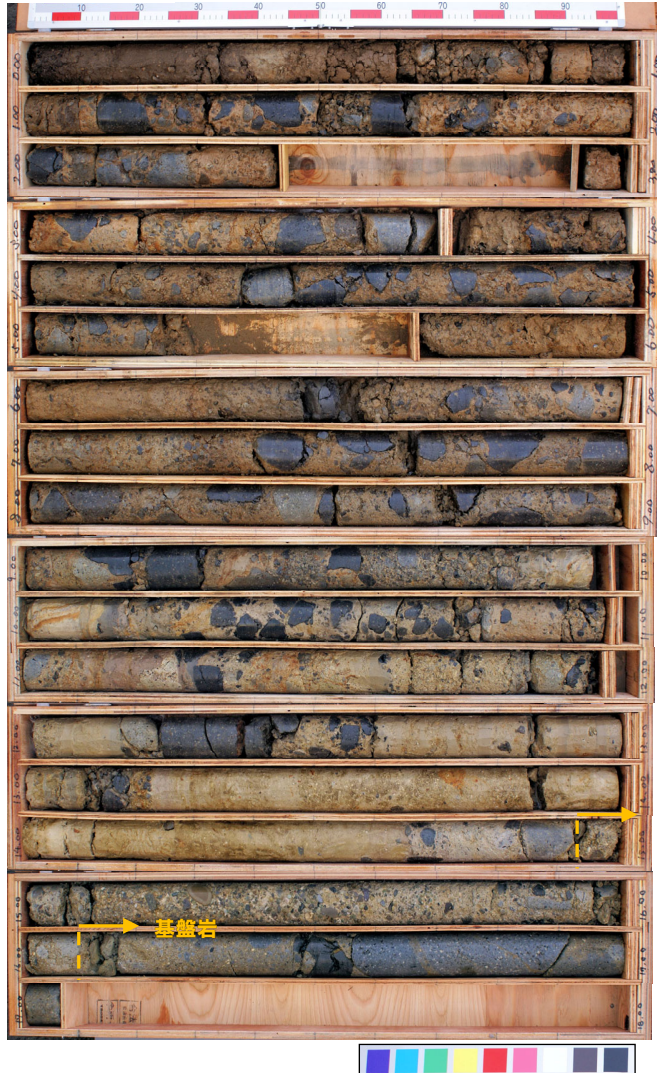
コア写真(深度0~17m) (2010年4月撮影)

※2 従来、本ボーリングに認められる深度11.10~12.60mの礫質火山灰混じりシルトの柱状図記事には、「12.05~12.20m: やや基質な砂質シルトが挟在。」と記載していたが、誤記であるため、R5.1.20審査会合資料において、「12.05~12.20m: やや均質な砂質シルトが挟在。」に記載を修正した。

※1 柱状図には、「火山灰質」等と記載されているが、R3.10.14審査会合以降に実施した火山灰分析等の結果から、主に火山砕屑物からなるものではないと評価した。

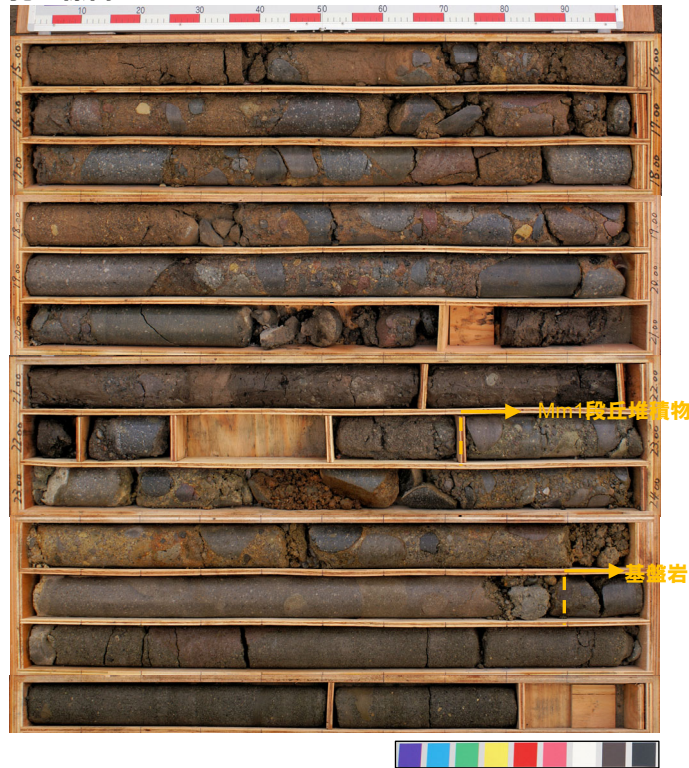
コア写真(深度15~27.5m)(2010年4月撮影)

※柱状図には、“火山灰質”と記載されているが、R3.10.14審査会合以降に実施した火山灰分析等の結果から、主に火山砕屑物からなるものではないと評価した。

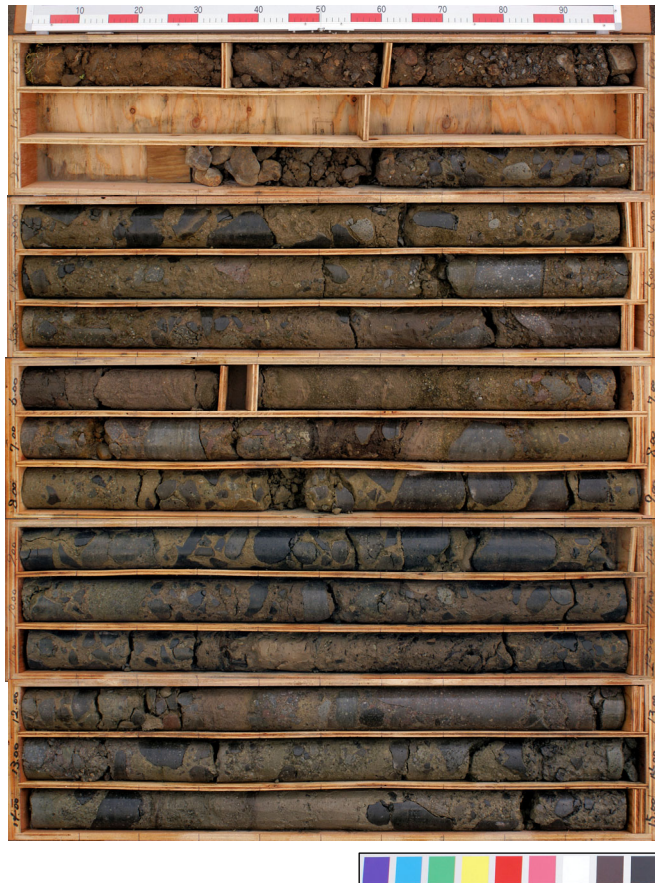
コア写真(深度0~15m)(2010年4月撮影)

※柱状図には、“火山灰質”等と記載されているが、R3.10.14審査会合以降に実施した火山灰分析の結果から、主に火山砕屑物からなるものではないと評価した。

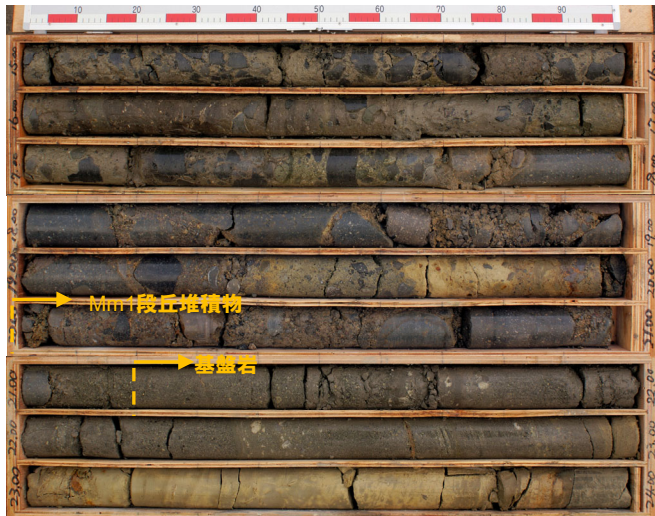
コア写真(深度15~24m)(2010年4月撮影)

※1 柱状図には、“軽石片”と記載されているが、R3.10.14審査会合以降に実施した近接ボーリング(神恵内M-2ボーリング)との対比から、軽石ではないと評価した。

※2 柱状図には、“火山灰質”等と記載されているが、R3.10.14審査会合以前に実施した火山灰分析の結果から、主に火山砕屑物からなるものではないと評価した。

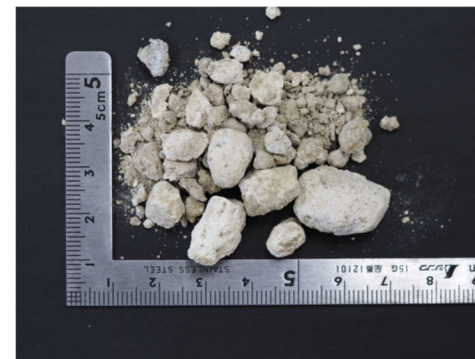
採取試料

- 「軽石片」に対応する白色粒子を対象として試料を採取したが、顕微鏡観察の結果、屈折率測定及び主成分分析に供する火山ガラスは確認されない。

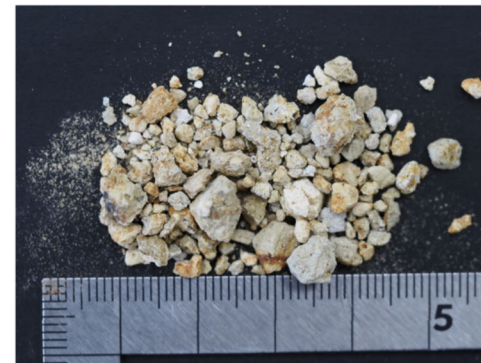
採取試料

- “軽石片”に対応する白色粒子を対象として試料を採取したが、顕微鏡観察の結果、屈折率測定及び主成分分析に供する火山ガラスは確認されない。

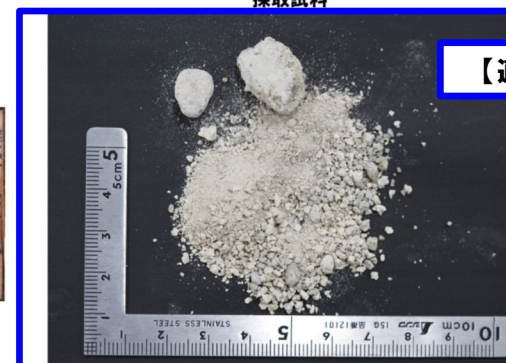
採取試料(粉碎後)※

- 「軽石片」に対応する白色粒子を対象として試料を採取したが、顕微鏡観察の結果、屈折率測定及び主成分分析に供する火山ガラスは確認されない。

※R5.1.20審査会合資料においては、採取試料(粉碎後)の写真として、照岸1-3ボーリングの火山灰質シルト(深度4.95～5.90m)から採取した試料の写真を誤掲載していたことから、今回、適正な写真を掲載した。
