## 6.【敷地】敷地における火山噴出物の有無に関する検討

## 6. 1 敷地における地質調査結果

### ① 地質調査結果 (1/3)

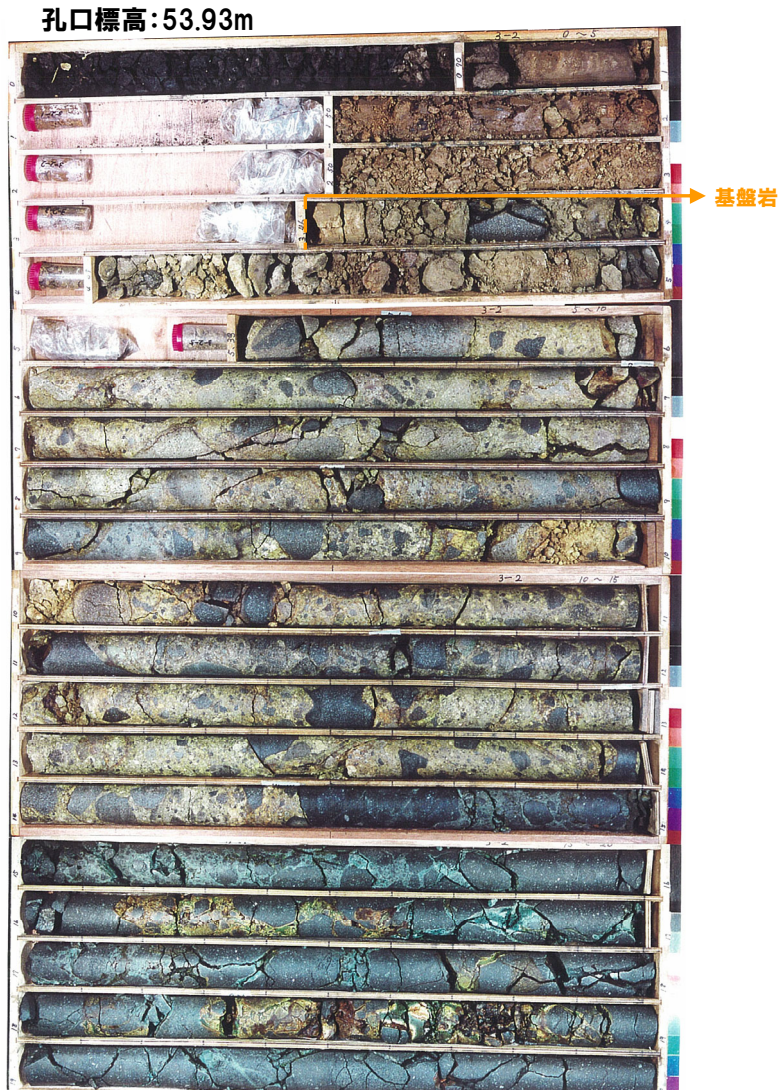
コア写真 (3-2: 深度0~20m)

3-2 孔口標高 53.93m 掘進長 304.00m

・火山灰質シルト (深度0.70~1.00m) は、3H-2ボーリングにおいて、“火山灰質”との記載がなされている礫混じりシルト (深度0.60~0.70m) に対比される。

○3H-2ボーリングで認められる礫混じりシルトには、火山ガラスがほとんど含まれない (前頁参照) ことから、3-2ボーリングの火山灰質シルトについても、同じく火山ガラスがほとんど含まれないものと判断される。
