泊発電所 敷地周辺の地質・地質構造 に関するコメント回答

平成26年9月12日
北海道電力株式会社

1. 積丹半島北部及び東部の追加調査結果

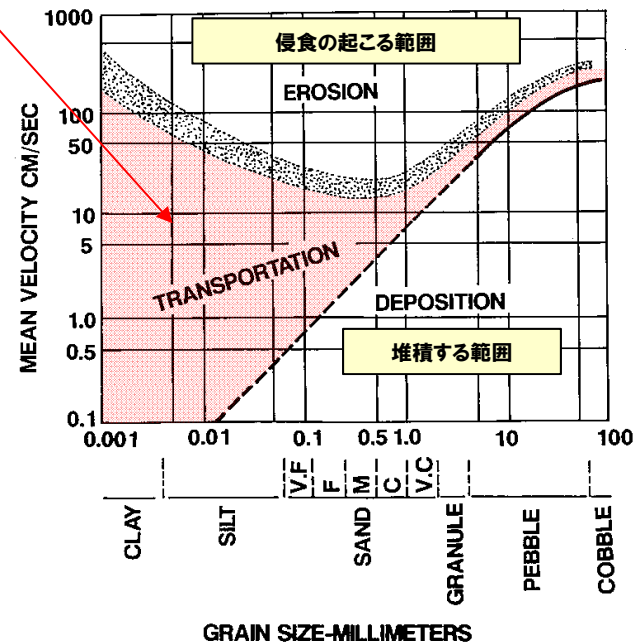
- 砂は水底で水に流される際、細かいシルトや粘土より、また、粗い礫より動かされやすい(右下図、点集合の帯を参照)。
- ただし、シルトや粘土はいったん動き始めると水中に懸濁し、遠くまで運搬される。
- 砂は動きやすく、沈みやすい(堆積しやすい)ことから、シルトや粘土及び礫とは異なる動きとなり、砂だけの集合体を形成しやすい(砂浜、砂丘、砂州等)。

砂径粒子を中心とする堆積物の侵食・運搬・堆積と水の平均流速との関係 (Hjulström, 1935に加筆)

※図中の点集合の帯は速度を0から次第に上げていったとき、各粒子が動き出すときの限界流速を表す。

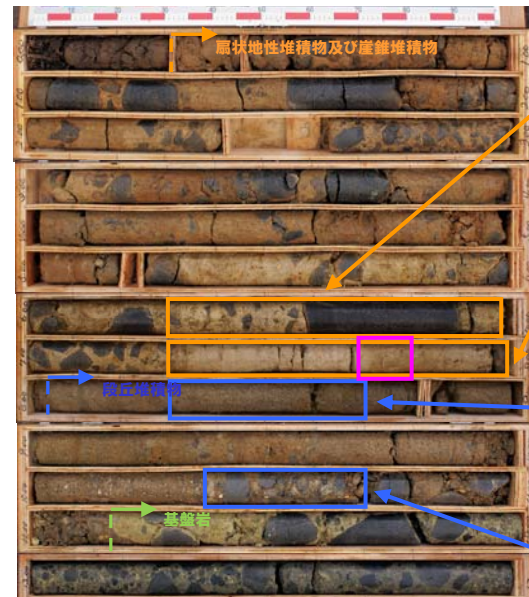
ボーリングコアにおける段丘堆積物，扇状地性堆積物及び崖錐堆積物の例 (神恵内1-3)

□ : 洞爺火山灰確認位置(7.7～7.8m)EL17.7～17.6m

深度6.30～7.00m付近
基質はシルトからなり，礫は亜円礫～亜角礫が混じる。

深度7.30～8.00m付近
7.60～7.70mに洞爺火山灰を挟んでシルトが分布する。

深度8.30～8.70m付近
中粒砂～粗粒砂からなる。

深度10.40～10.70m付近
礫は円礫～亜円礫，基質は粗粒砂からなる。

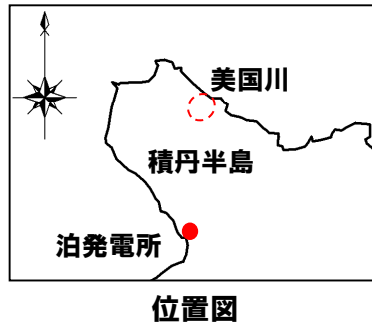
調査位置図(美国川)

評価例(美国川地点)

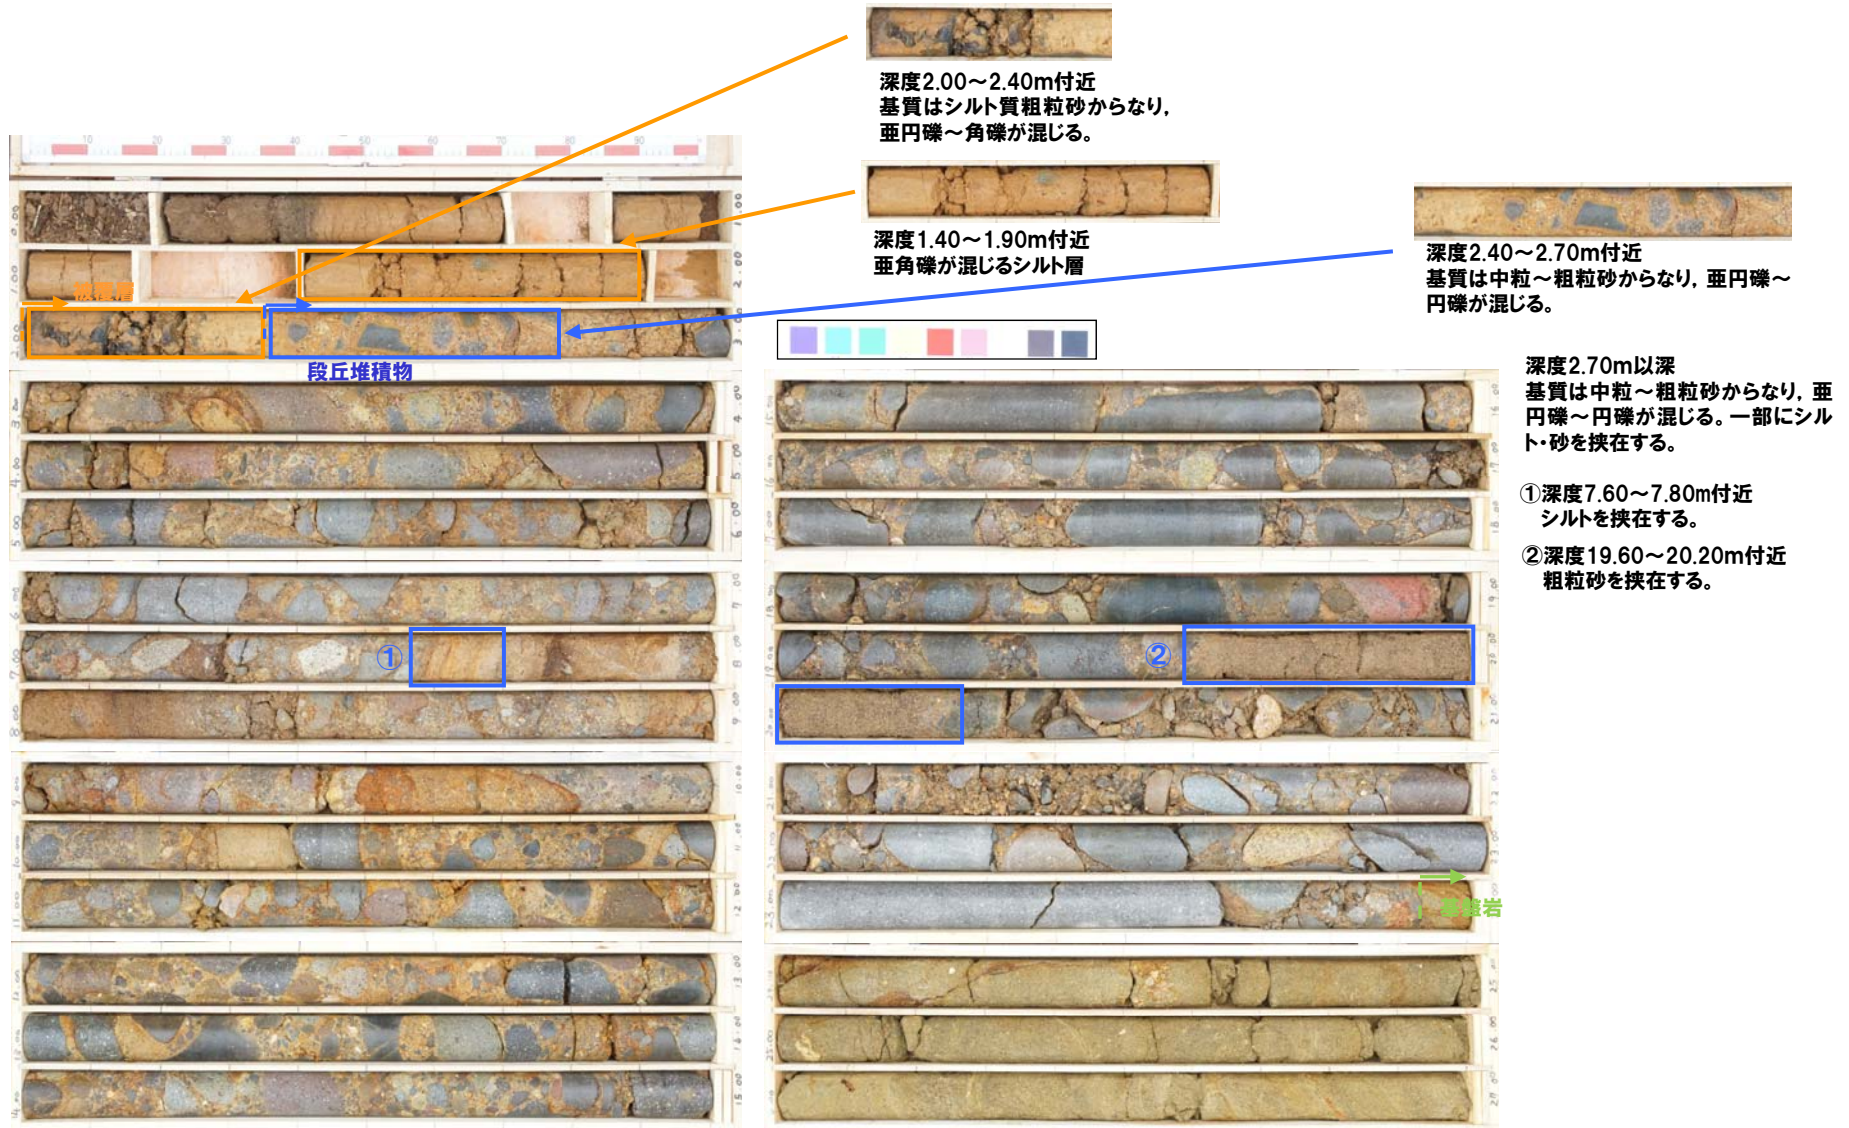
コア写真(美国川M-1:深度0~15m)

深度2.35~23.95mで段丘堆積物, 23.95m以深に基盤岩(砂岩)を確認した。

被覆層 :シルト~シルト質砂からなり, 亜円~角礫が混じる。
段丘堆積物: 亜円礫を主体とする。基質は中粒~粗粒砂からなる。
基盤岩 : 健全な砂岩が連続することから, 基盤岩とした。

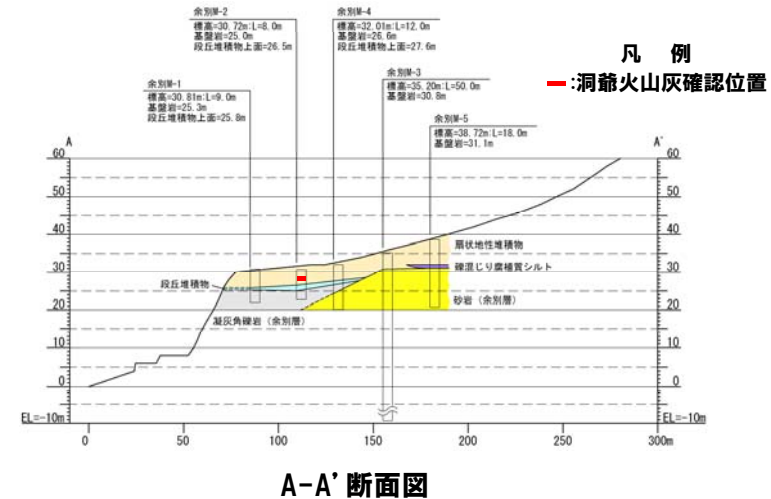
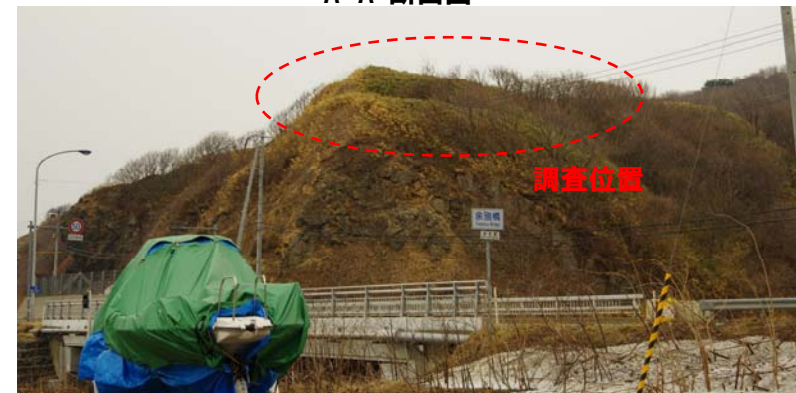
- 空中写真判読で抽出したMm1段丘面でボーリング調査を行った。
- ボーリング調査から、基盤岩上面の標高を約25~27m、段丘堆積物の上面標高を約26~28mで確認している。
- M-2ボーリング孔において、段丘堆積物上位の堆積物中に洞爺火山灰を確認した。
- なお、余別地点の評価に当たっては、文献、空中写真判読及び既往調査結果も考慮して、Mm1段丘面に対比されると判断している。

○基盤岩上面及び段丘堆積物の上面標高は、積丹半島西岸の調査結果と整合的である。

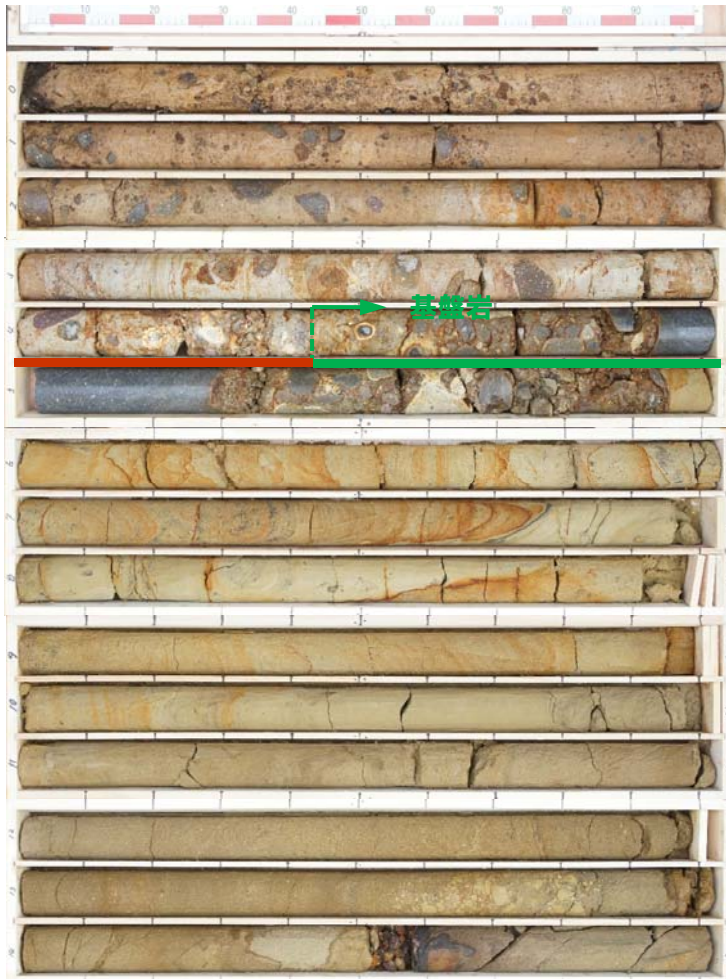
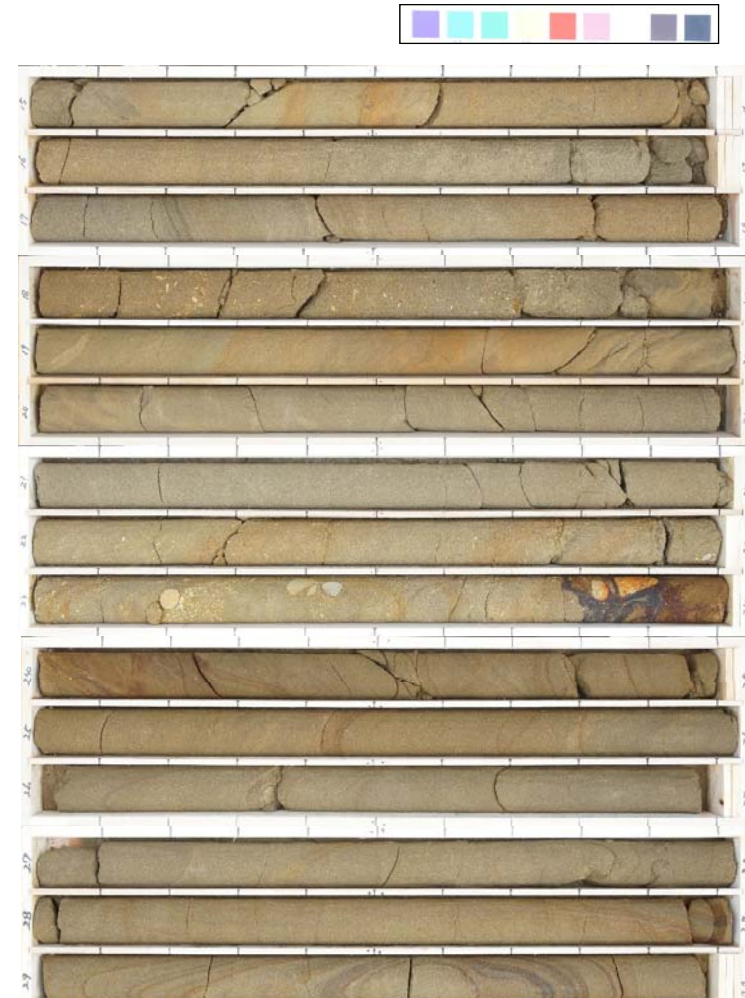
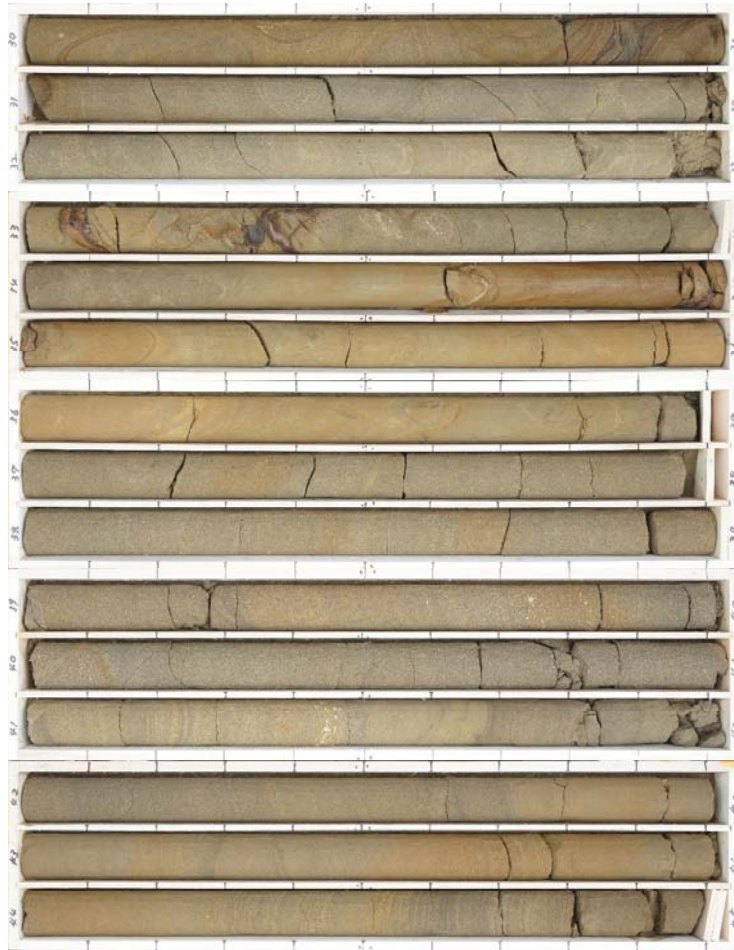
コア写真(余別M-3:深度0～15m)

扇状地性堆積物 : 円～亜角礫を含むシルト～シルト質砂からなる。

段丘堆積物 : 認められない。

基盤岩 : 扇状地性堆積物との境界付近は風化しているが、礫と基質が固結していることから、砂岩層中の礫岩層と判断し、基盤岩とした。

深度4.45m以深に基盤岩(礫岩・砂岩)を確認した。
段丘堆積物は認められない。

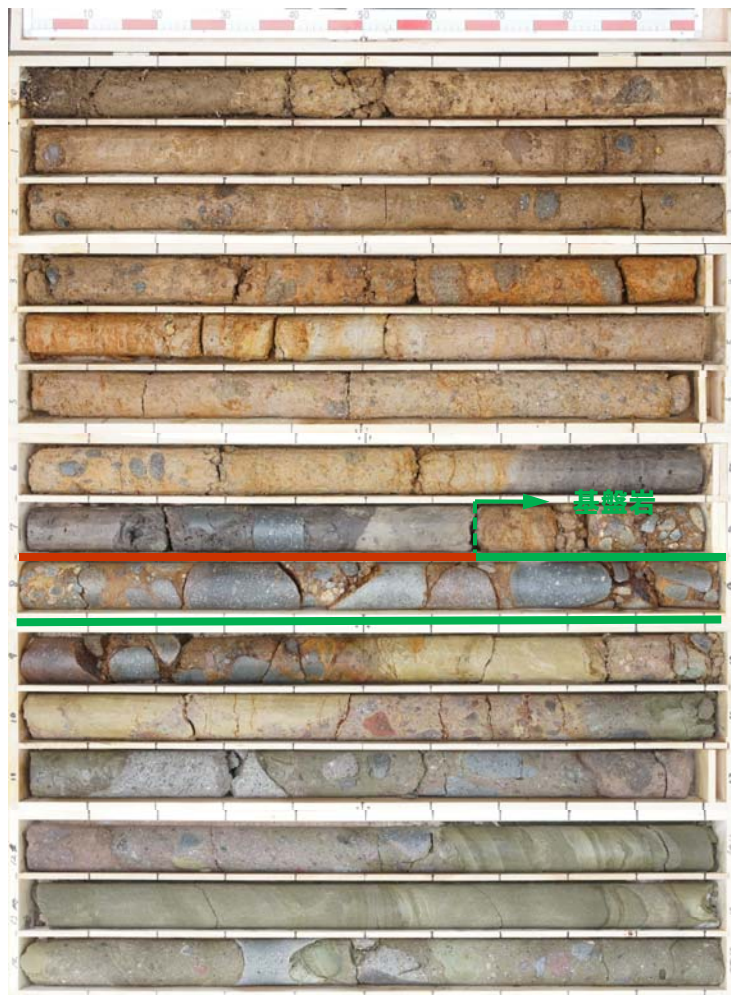
コア写真(余別M-5:深度0~15m)

深度約7.65m以深に基盤岩(砂岩・礫岩)を確認した。
段丘堆積物は認められない。

扇状地性堆積物: 円～亜角礫を含むシルト～シルト質砂からなる。最下部付近は腐植質である。

段丘堆積物 : 認められない。

基盤岩 : 扇状地性堆積物との境界付近は風化しているが、砂岩、礫岩の互層が連続することから、基盤岩とした。なお、礫岩層部分の礫と基質は固結している。

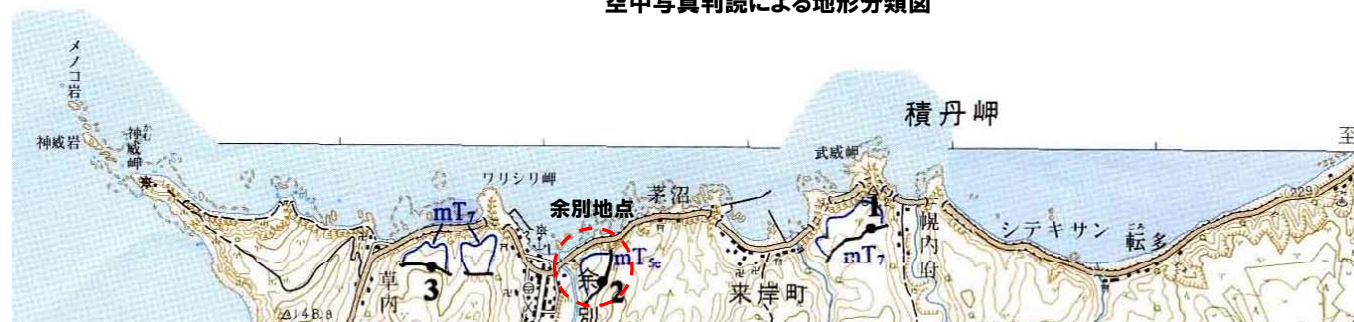
段丘の形成時代と成因による分布(小池・町田編, 2001)

酸素同位体ステージ	海成段丘	河成段丘	その他の段丘
1	mT ₁	fT ₁	T ₁
2	mT ₂	fT ₂	T ₂
3	mT ₃	fT ₃	T ₃
4	mT ₄	fT ₄	T ₄
5a	mT _{5a}	fT _{5a}	T _{5a}
5b	mT _{5b}	fT _{5b}	T _{5b}
5c	mT _{5c}	fT _{5c}	T _{5c}

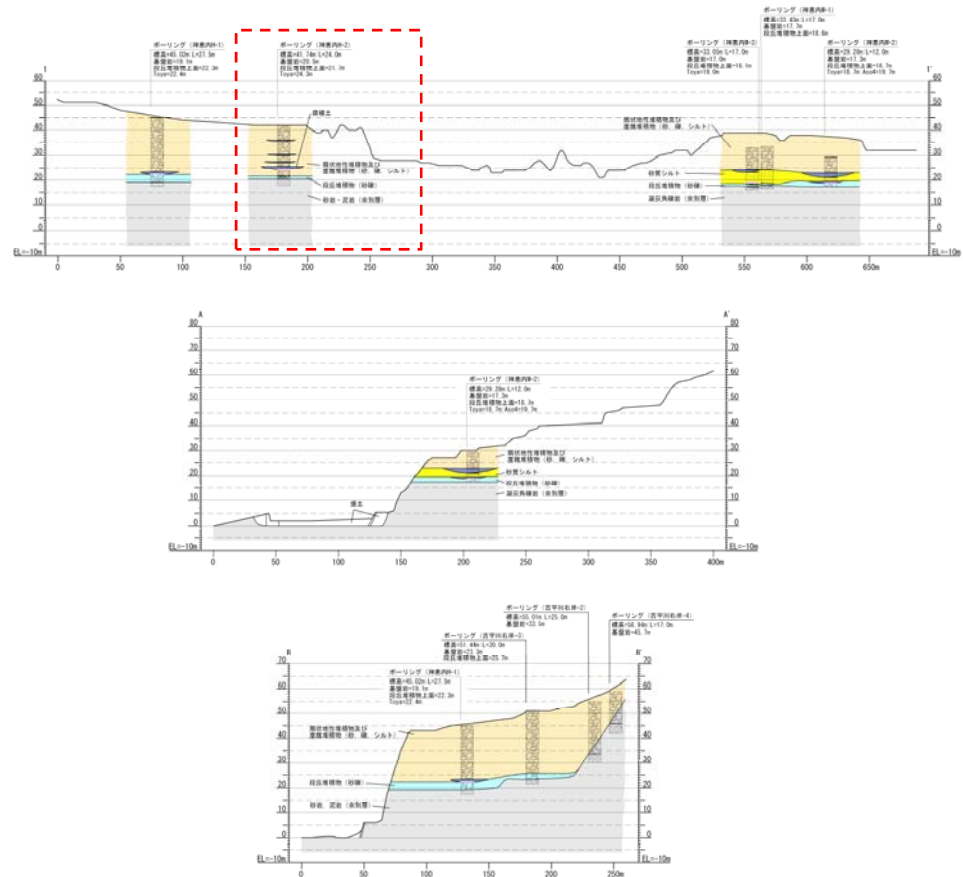
○積丹半島西岸の調査のうち古宇川右岸地点の神恵内H-2孔では、段丘堆積物を覆う堆積物中において¹⁴C年代測定を実施し、0.3~0.4m/千年の堆積速度を得ている。

○余別地点における段丘堆積物上面から洞爺火山灰確認深度までの堆積物は、離水後(12.5万年前)、洞爺火山灰降灰前(11.2~11.5万年前)に堆積したものと推定される。

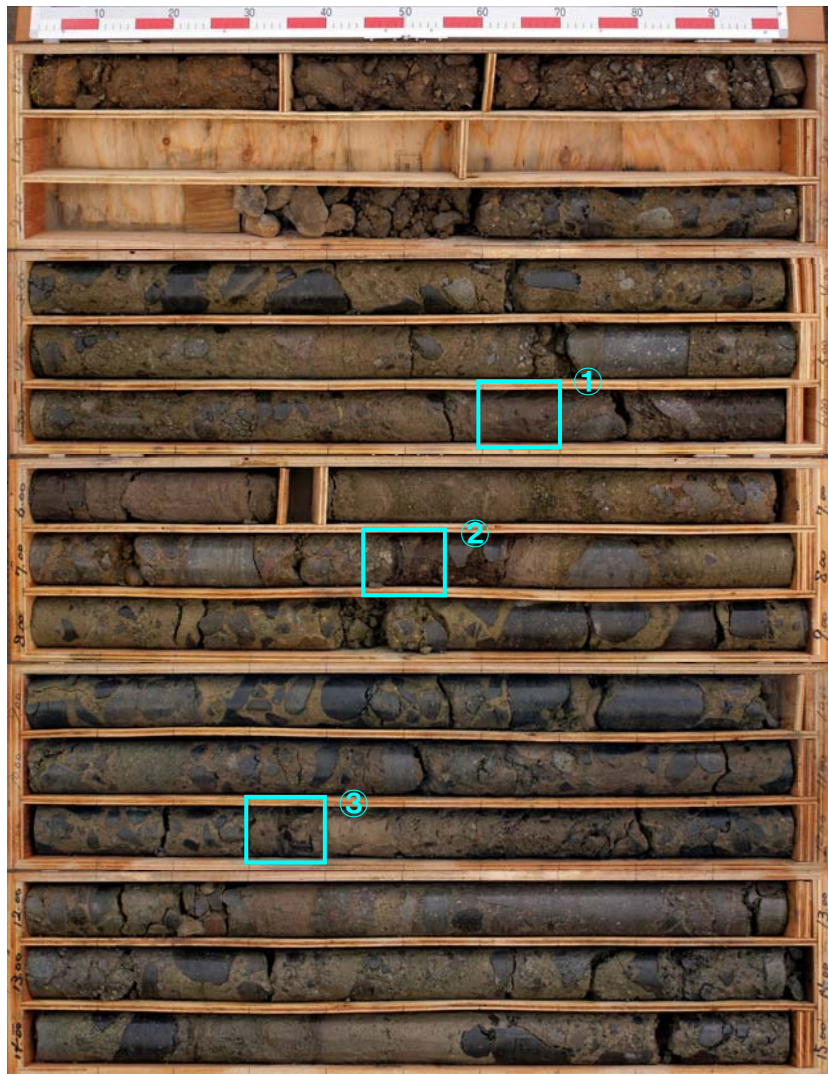
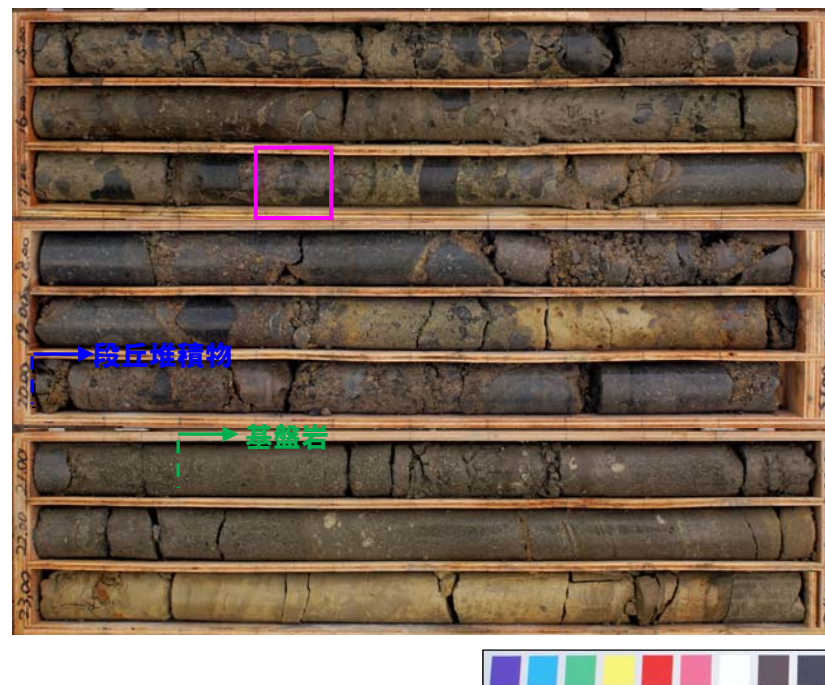
コア写真(神恵内H-2:深度0~15m)

- : 洞爺火山灰確認位置(17.3~17.4m) EL24.4~24.3m
- ^① : 14C年代測定位置(5.65m) EL36.1m 年代値34,330±170 y.B.P.
- ^② : 14C年代測定位置(7.53m) EL34.2m 年代値39,450±260 y.B.P.
- ^③ : 14C年代測定位置(11.34m) EL30.4m 年代値51,290±770 y.B.P.

①~②:0.36m/千年, ②~③:0.32m/千年,
①~③:0.34m/千年

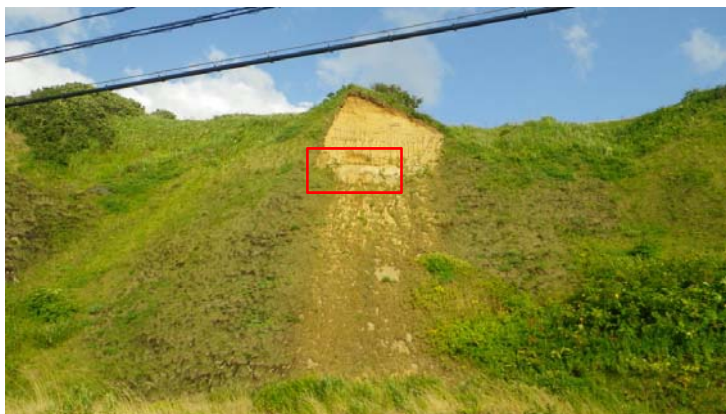
露頭状況

→ :写真撮影方向

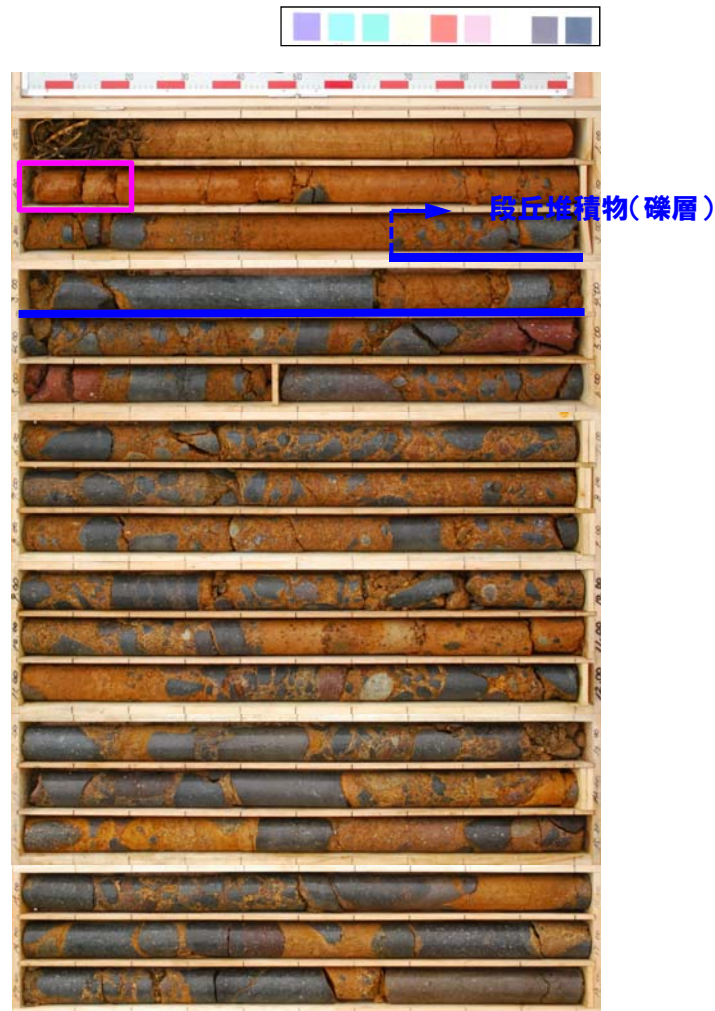
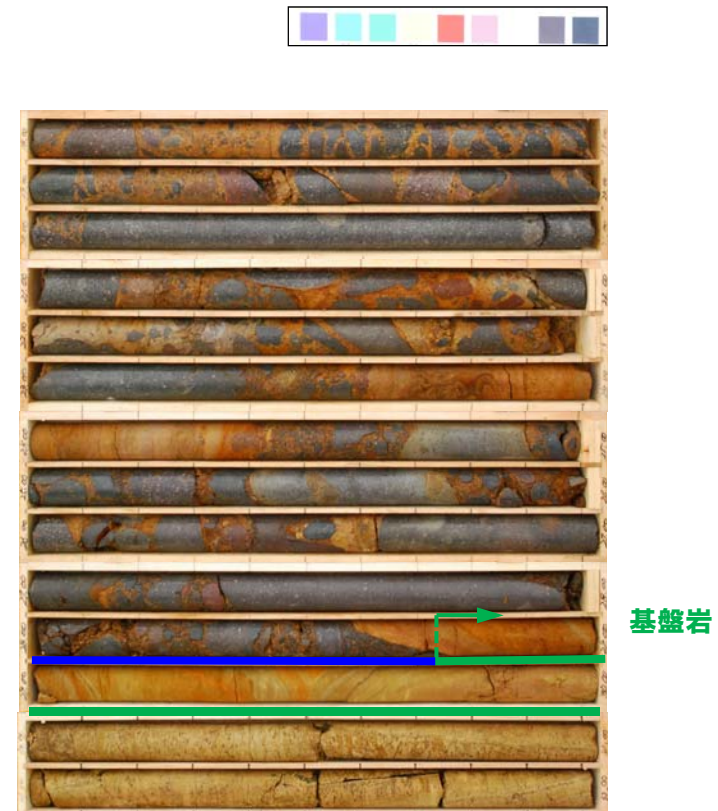
コア写真(積丹原野M-1:深度0~18m)

□ : 洞爺火山灰確認位置(1.0~1.2m) EL128.3~128.5m

深度2.65~28.75mで段丘堆積物, 28.75m以深に基盤岩(砂岩)を確認した。

段丘堆積物: 円礫~亜円礫を主体とする。基質は中粒~粗粒砂からなる。
 基盤岩 : 風化した砂岩が連続することから, 基盤岩とした。

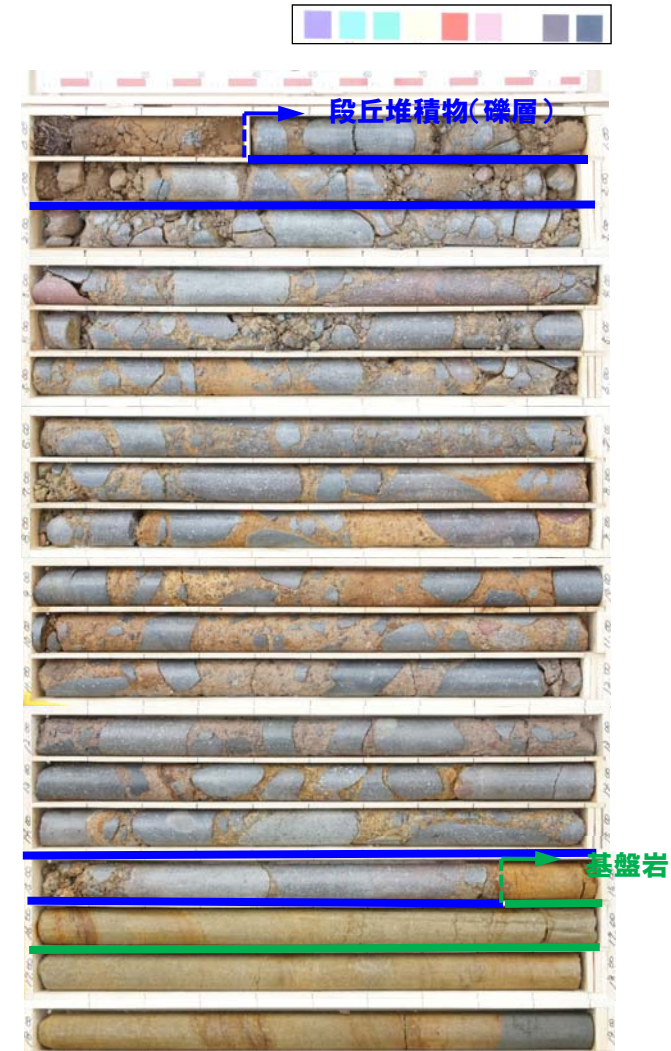
コア写真(積丹原野L-3:深度0~19m)

深度0.4~15.85mで段丘堆積物, 15.85m以深に基盤岩(砂岩)を確認した。

段丘堆積物:円礫~亜円礫を主体とする。基質は中粒~粗粒砂からなる。
 基盤岩 :砂岩が連続することから、基盤岩とした。

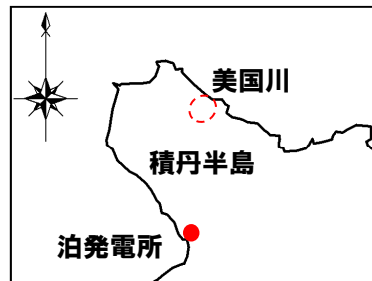
位置図

- 空中写真判読で抽出したMf1段丘面, Lf2段丘面でボーリング調査を行った。
- ボーリング調査から, Mf1段丘堆積物の上面標高を約87~93m, Lf2段丘堆積物の上面標高を約82~83mで確認している。

○両段丘堆積物上面の比高(TT値)は少なくとも約18m以上である。

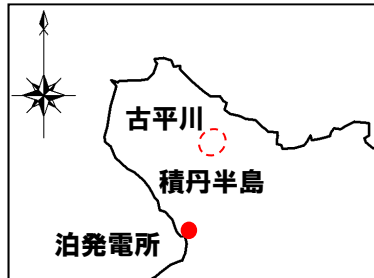
位置図

- 空中写真判読で抽出したMf1段丘面, Lf2段丘面でボーリング調査を行った。
- ボーリング調査から, Mf1段丘堆積物の上面標高を約90~95m, Lf2段丘堆積物の上面標高を約70~71mで確認している。

- 両段丘堆積物の上面の比高(TT値)は約20~25mであり, 積丹半島西岸の調査結果とほぼ整合的である。

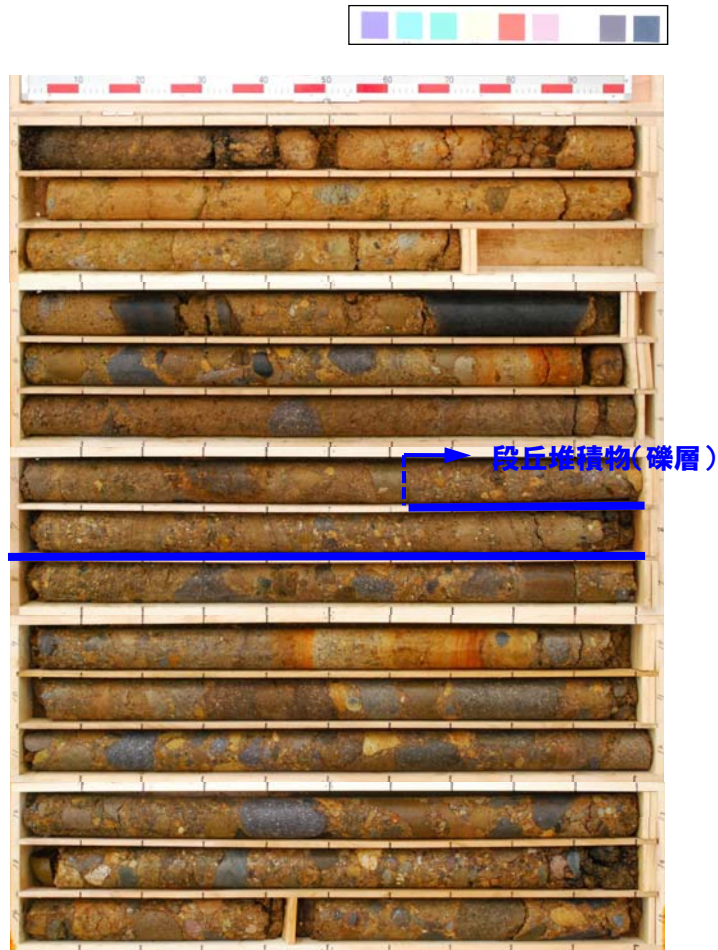
コア写真(古平川M-1:深度0~15m)

深度6.65~21.75mで段丘堆積物, 21.75m以深に基盤岩(安山岩)を確認した。

段丘堆積物: 亜円礫を主体とする。基質は中粒~粗粒砂からなる。
 基盤岩 : 変質した安山岩が連続することから、基盤岩とした。

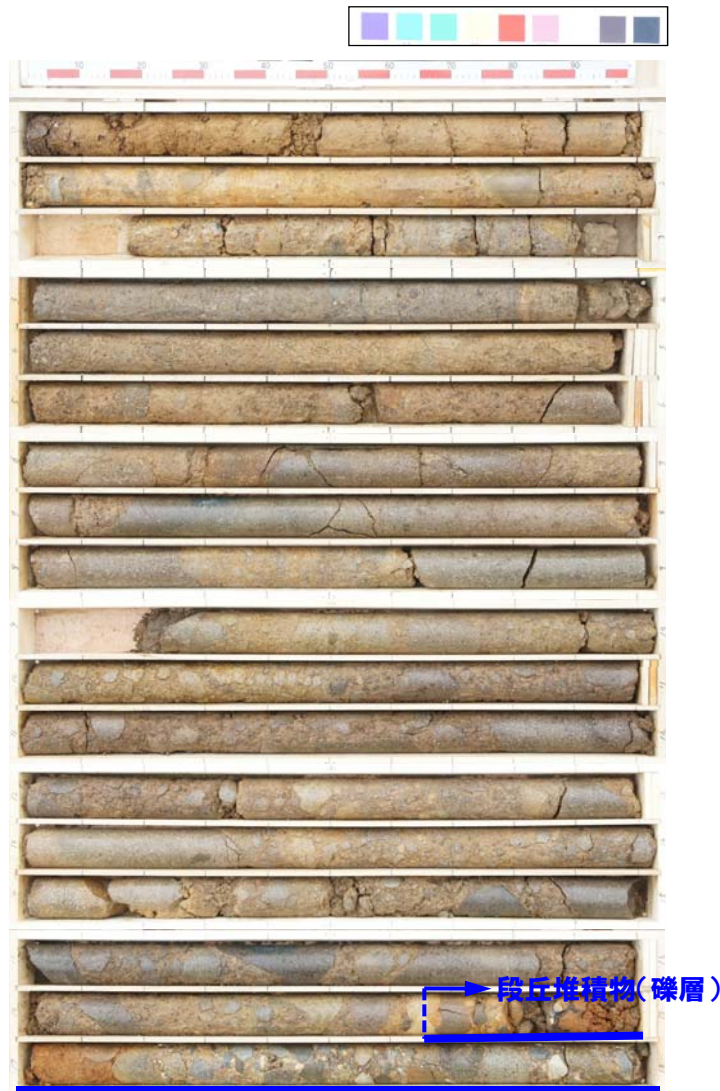
深度16.65m以深に段丘堆積物を確認した。
 段丘堆積物: 亜円礫を主体とする。基質は中粒～粗粒砂からなる。
 コア写真(古平川M-2:深度0～18m)
