泊発電所 敷地周辺の地質・地質構造について
（積丹半島の海岸地形 -既説明内容を含む-）

平成26年11月28日
北海道電力株式会社

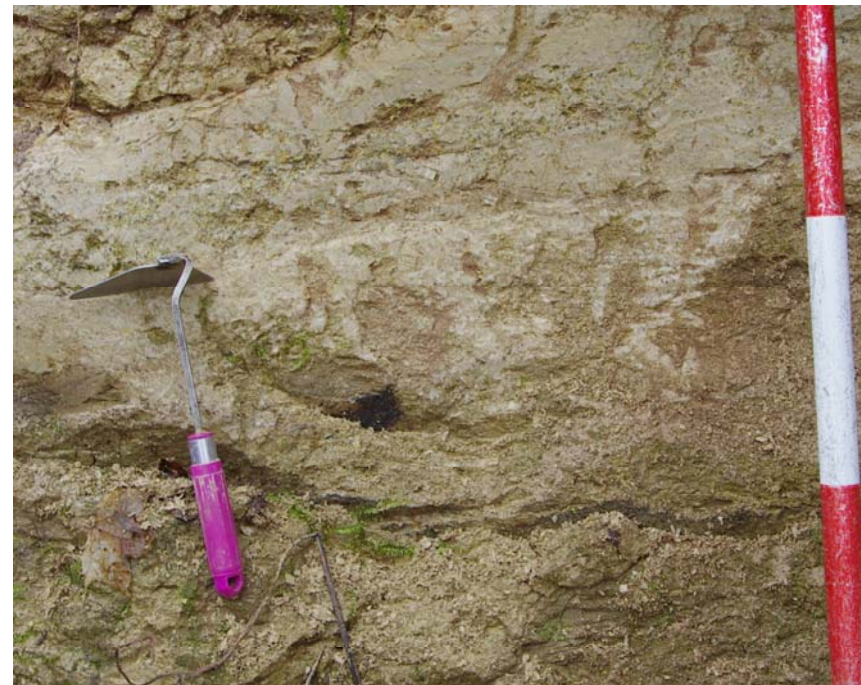
余別層シルト岩

- 露頭調査の結果, 新第三系鮮新統余別層のシルト岩であることを確認した。
- シルト岩の走向・傾斜はN50° W/10° Eであり, 積丹半島北部に認められる東西に広がるゆるい盆状構造の西縁に堆積している状況を反映しているものと考えられる。
- 余別層シルト岩の分布は, 石田・三村(1991)「20万分の1地質図 岩内」に記載の分布(前頁)と整合している。

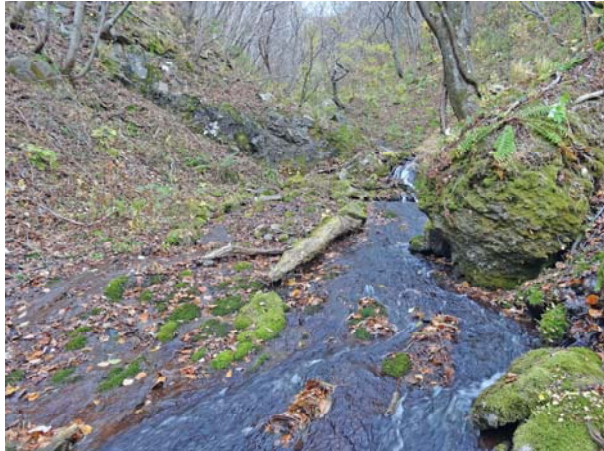
写真1: 溪床に自破碎溶岩が連続して分布する。

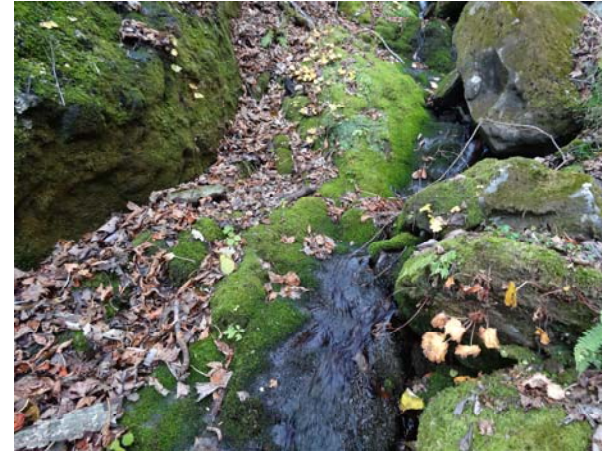
写真2: 溪床に塊状の溶岩が連続して分布する。左側面は自破碎溶岩。

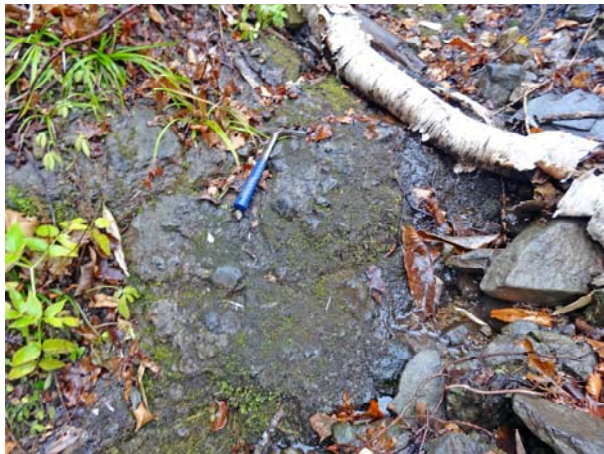
写真3: 溪床に分布する新鮮な自破碎溶岩

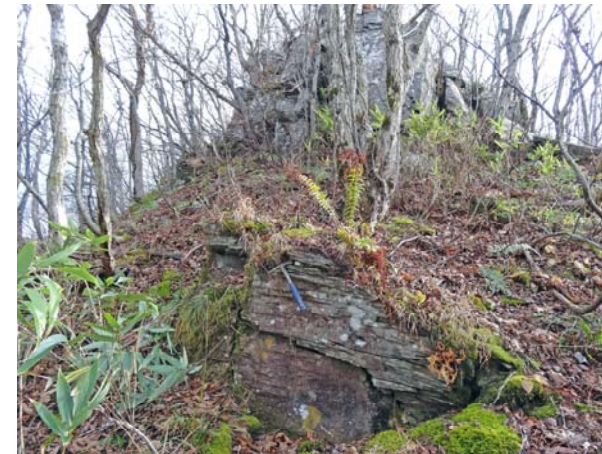
写真4: 写真3の上部の露頭。自破碎溶岩の上位に層状の溶岩が分布する。溶岩は新鮮である。

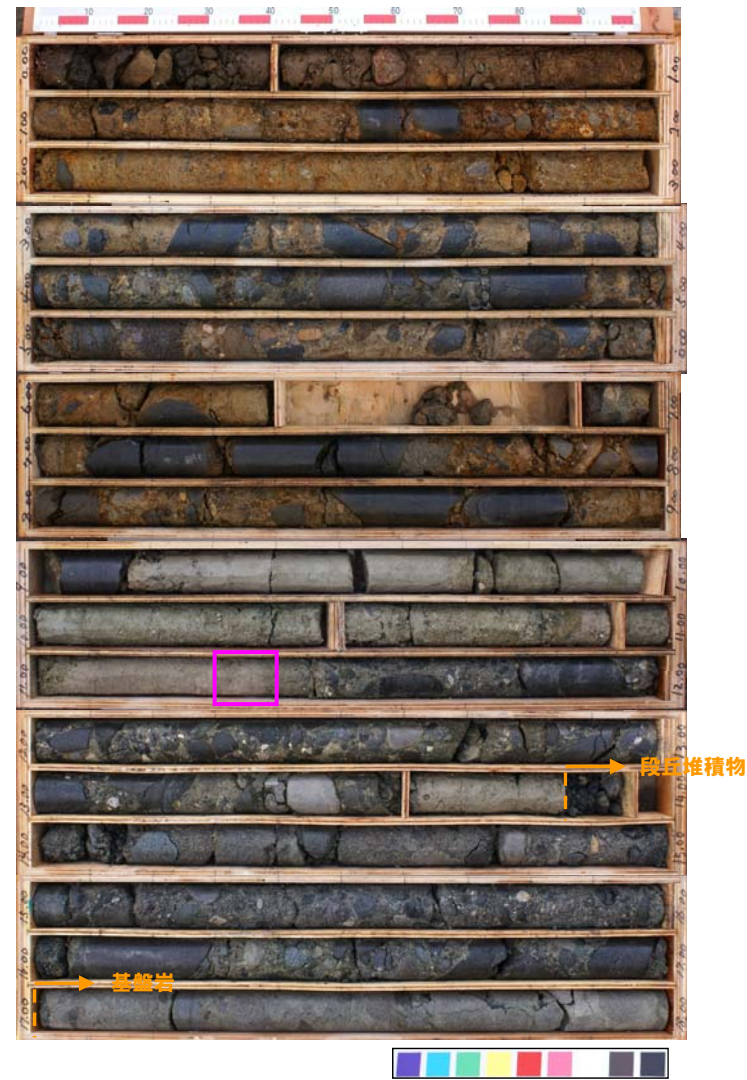
コア写真(照岸1-5)

□ : 洞爺火山灰確認位置 (11.3m~11.4m) EL26.8m~26.7m

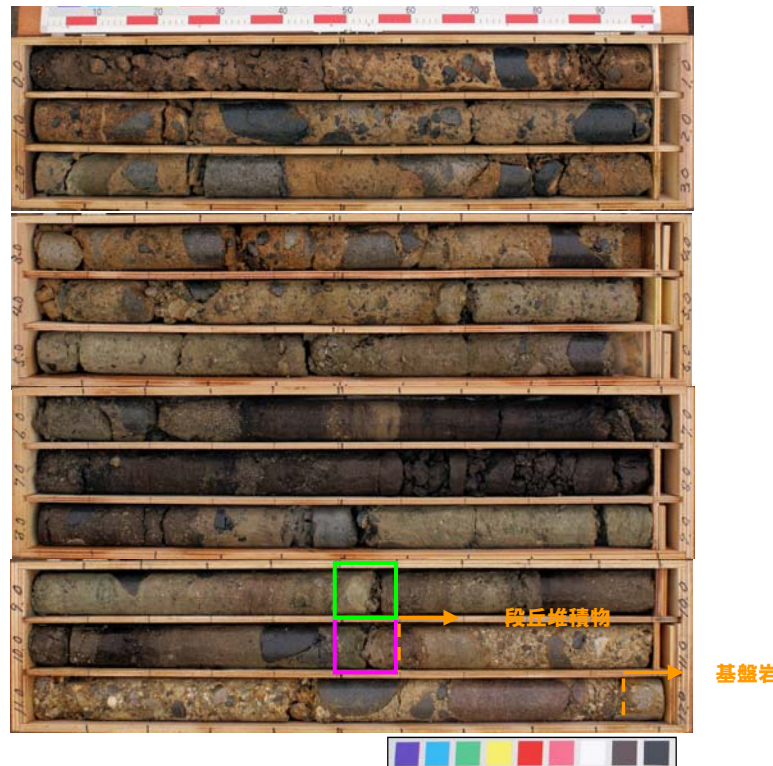
コア写真(神恵内M-2)

- 標高約25m～30mに認められる地形面では、段丘堆積物が厚い扇状地性堆積物及び崖錐堆積物に覆われていることを確認した。
- 扇状地性堆積物下部に洞爺火山灰及び阿蘇4火山灰を確認した。

□ : 阿蘇4火山灰確認位置(9.5m～9.6m) EL19.8m～19.7m

□ : 洞爺火山灰確認位置(10.5m～10.6m)EL18.8m～18.7m

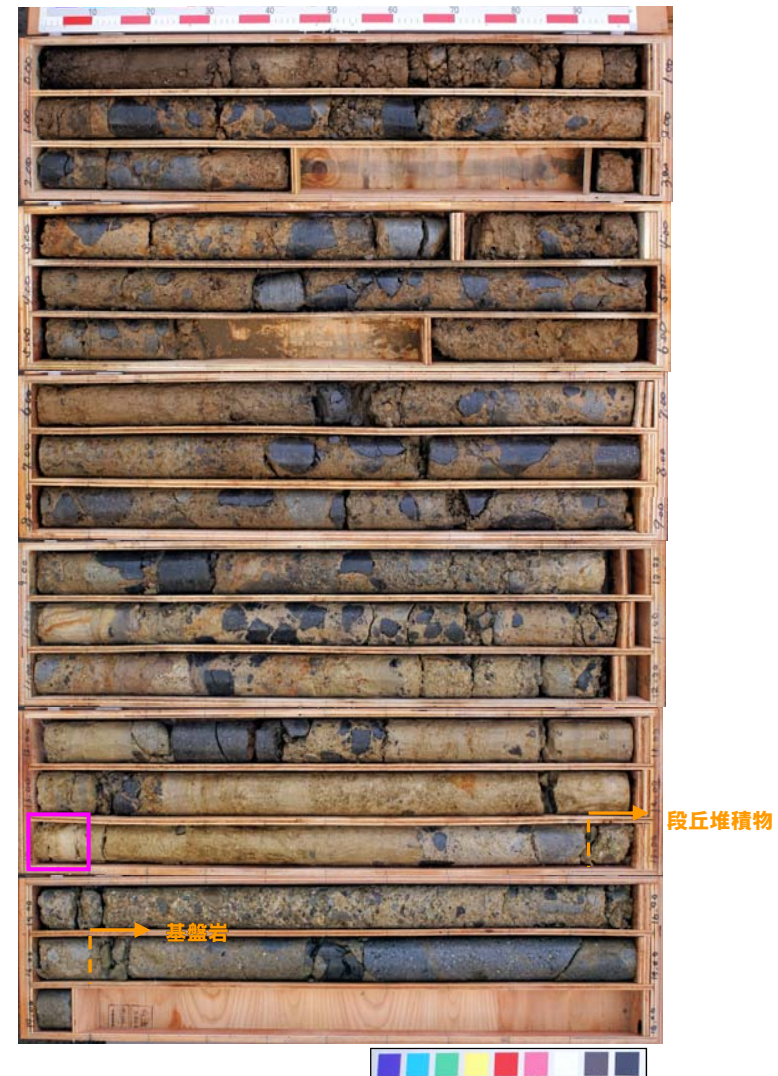
コア写真(神恵内M-3)

□ : 洞爺火山灰確認位置(14.0m～14.1m)EL19.1m～19.0m

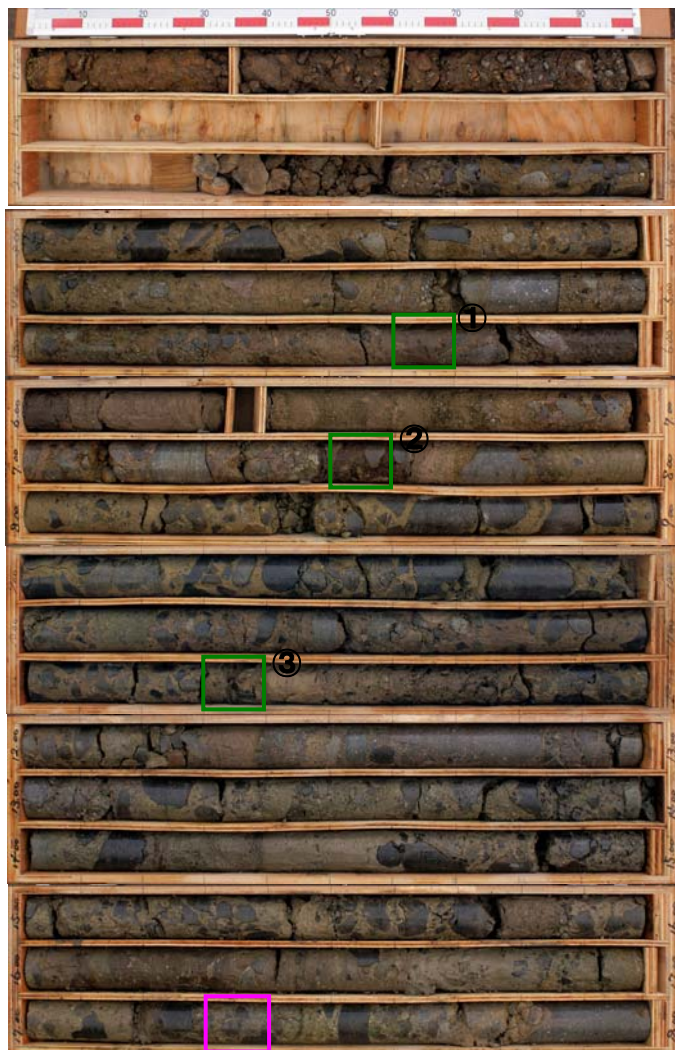
コア写真(神恵内H-2)

○古宇川右岸地点の崖錐堆積物及び扇状地性堆積物に挟在する腐植層の<sup>14</sup>C年代測定結果及び洞爺火山灰の分布状況から、これらの堆積物は最終間氷期以降、徐々に堆積したものと推定される。

- : 洞爺火山灰確認位置(17.3~17.4m) EL24.4~24.3m
- ① □ : <sup>14</sup>C年代測定位置(5.65m) EL36.1m 年代値34,330±170 y.B.P.
- ② □ : <sup>14</sup>C年代測定位置(7.53m) EL34.2m 年代値39,450±260 y.B.P.
- ③ □ : <sup>14</sup>C年代測定位置(11.34m) EL30.4m 年代値51,290±770 y.B.P.

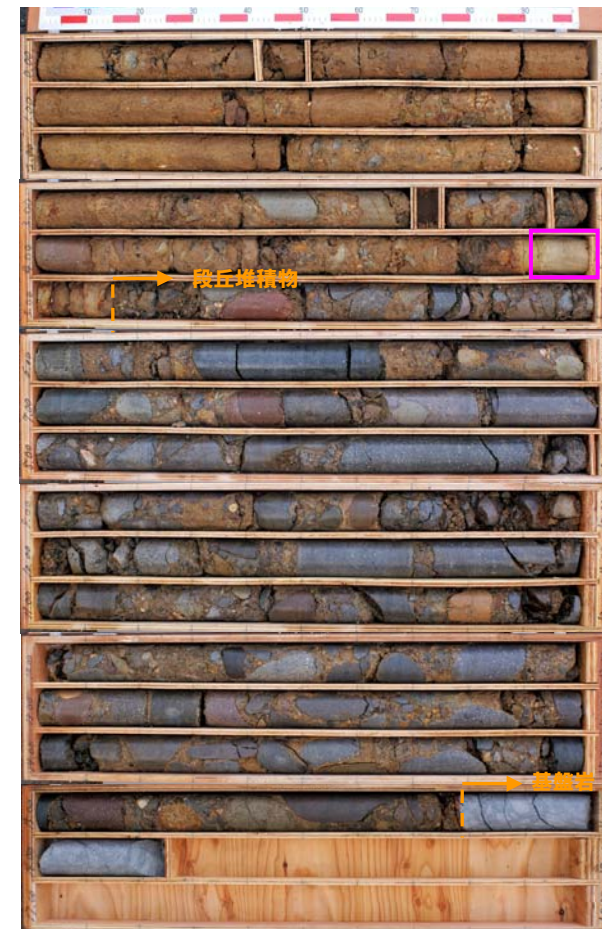
コア写真(珊内-3)

- : 洞爺火山灰確認位置(4.9m~5.0m) EL18.5m~18.4m

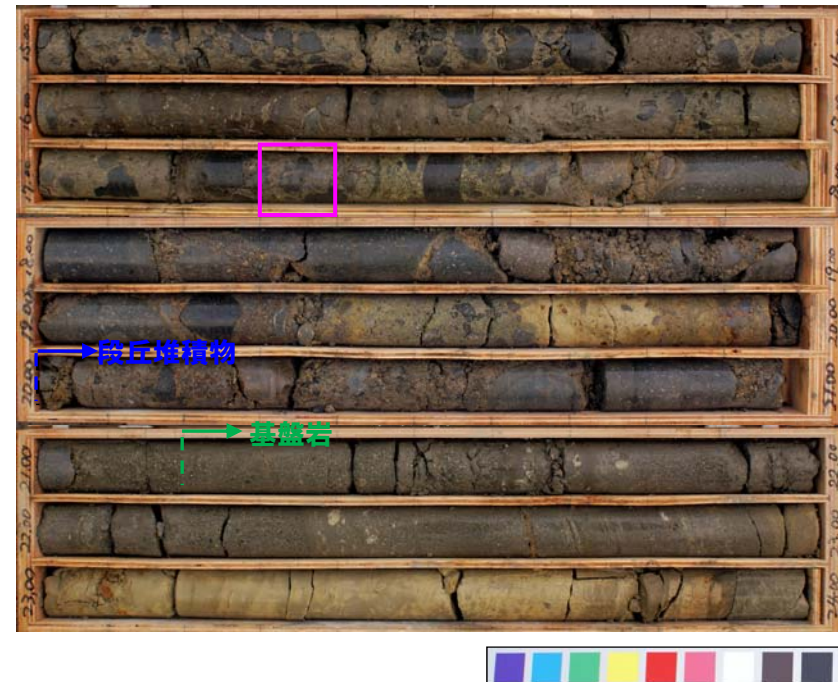
- : 洞爺火山灰確認位置(17.3~17.4m) EL24.4~24.3m
- <sup>①</sup> : 14C年代測定位置(5.65m) EL36.1m 年代値34,330±170 y.B.P.
- <sup>②</sup> : 14C年代測定位置(7.53m) EL34.2m 年代値39,450±260 y.B.P.
- <sup>③</sup> : 14C年代測定位置(11.34m) EL30.4m 年代値51,290±770 y.B.P.

①~②:0.36m/千年, ②~③:0.32m/千年,  
①~③:0.34m/千年

○積丹半島西岸の調査のうち古宇川右岸地点の神恵内H-2孔では、段丘堆積物を覆う堆積物中において<sup>14</sup>C年代測定を実施し、0.3~0.4m/千年の堆積速度を得ている。
