2.12 日司地点(海成段丘高度)

2.13 積丹原野共和地点(河成段丘高度)

3 積丹半島の海岸地形分布高度に関する検討

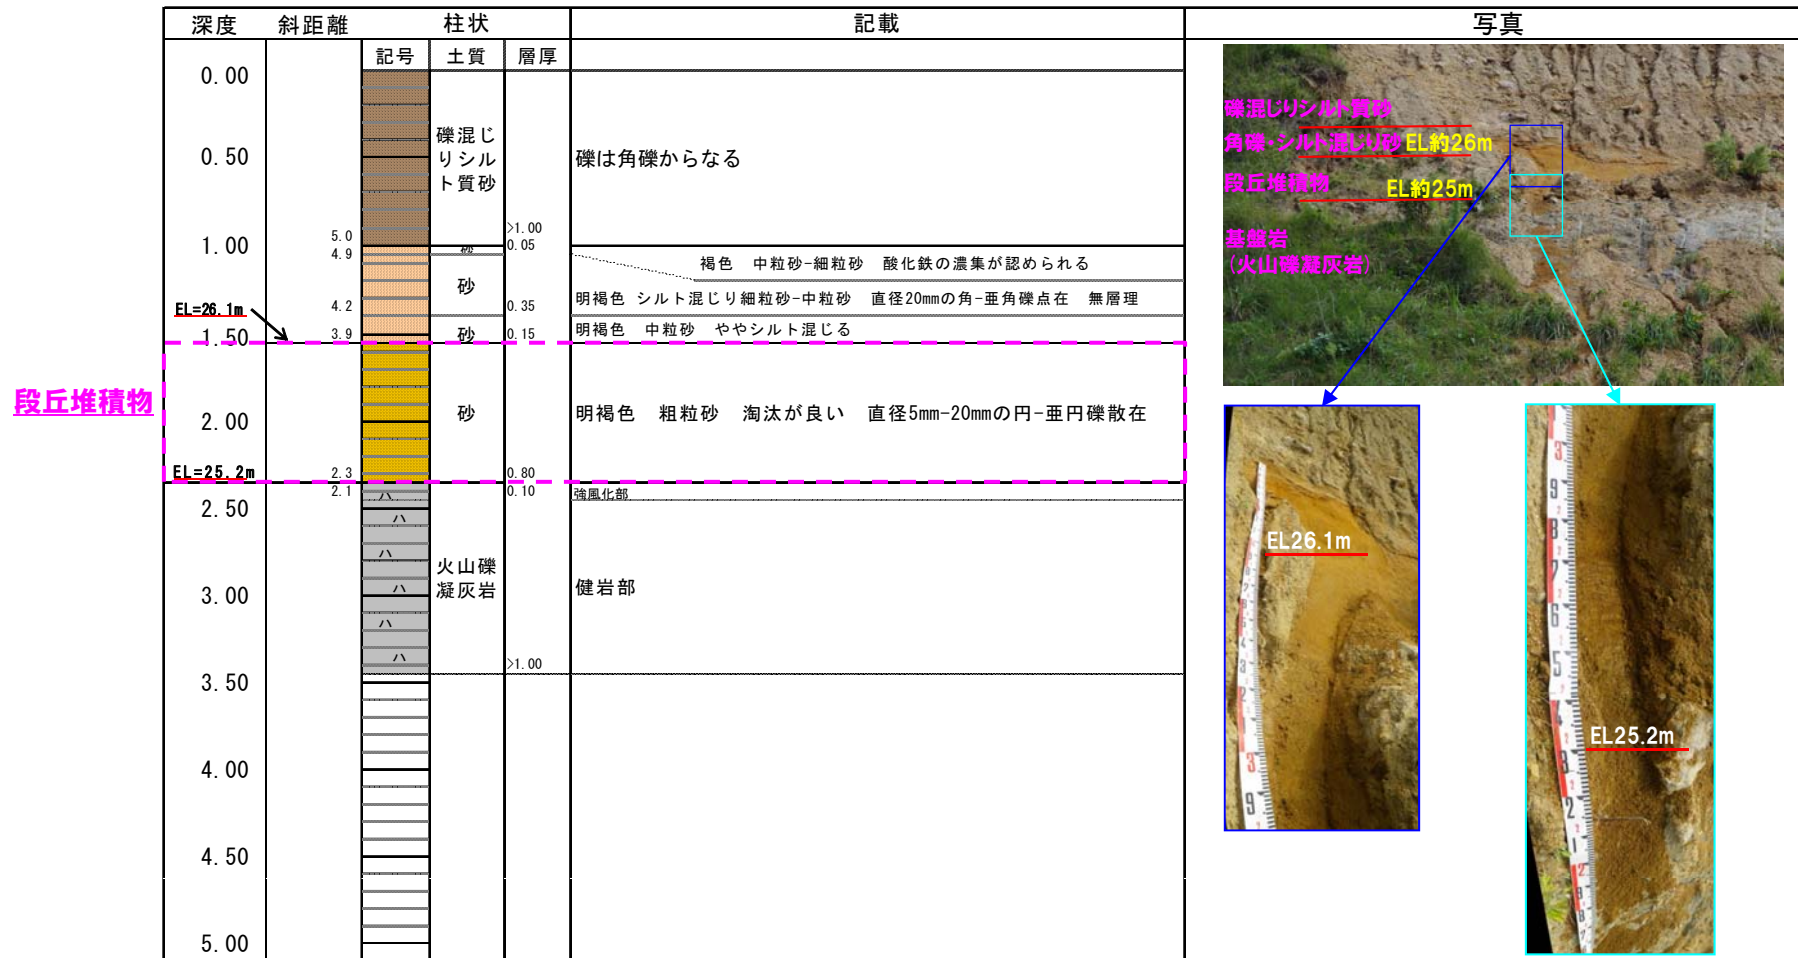
露頭柱状図

- 基盤岩の火山礫凝灰岩の上位に、円礫混じりの淘汰のよい粗粒砂層からなる段丘堆積物が分布する。
- 段丘堆積物の上位は、角礫・シルト混じりの細粒～中粒砂層、その上位を角礫混じりの緩いシルト質砂層が分布する。
- 基盤岩である火山礫凝灰岩の上面標高は約25m、基盤岩を覆う海成段丘堆積物の上面標高は約26mである。

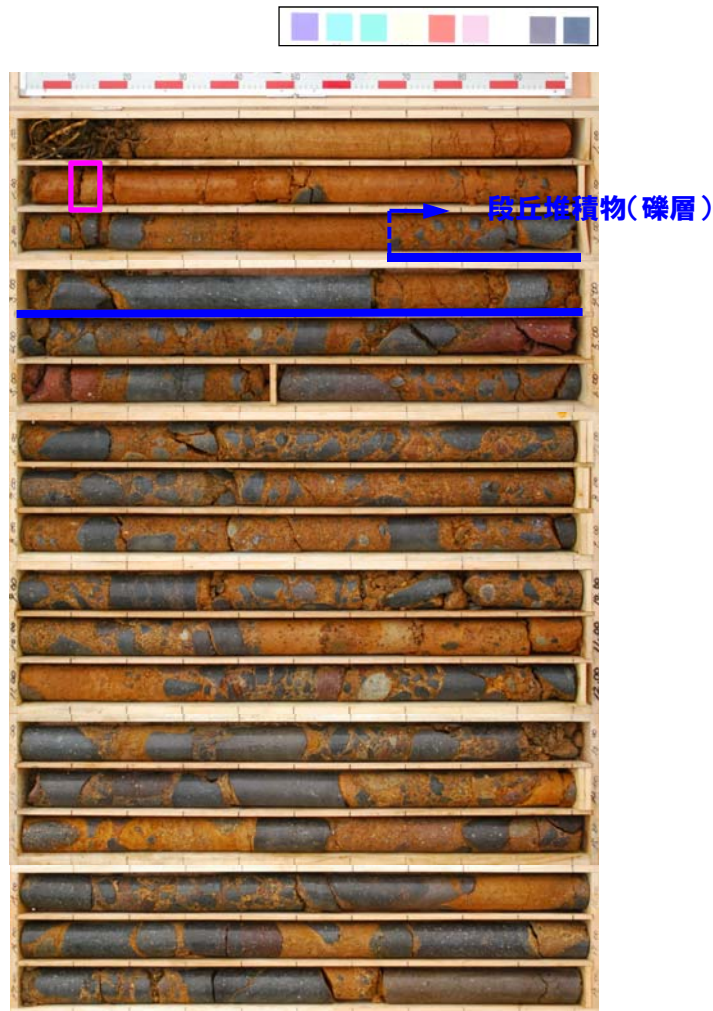
コア写真(積丹原野M-1:深度0～18m)

深度2.65～28.75mで段丘堆積物, 28.75m以深に基盤岩(砂岩)を確認した。

段丘堆積物:円礫～亜円礫を主体とする。基質は中粒～粗粒砂からなる。
 基盤岩 :風化した砂岩が連続することから, 基盤岩とした。

□ :洞爺火山灰確認位置(1.1～1.15m) EL128.3～128.5m

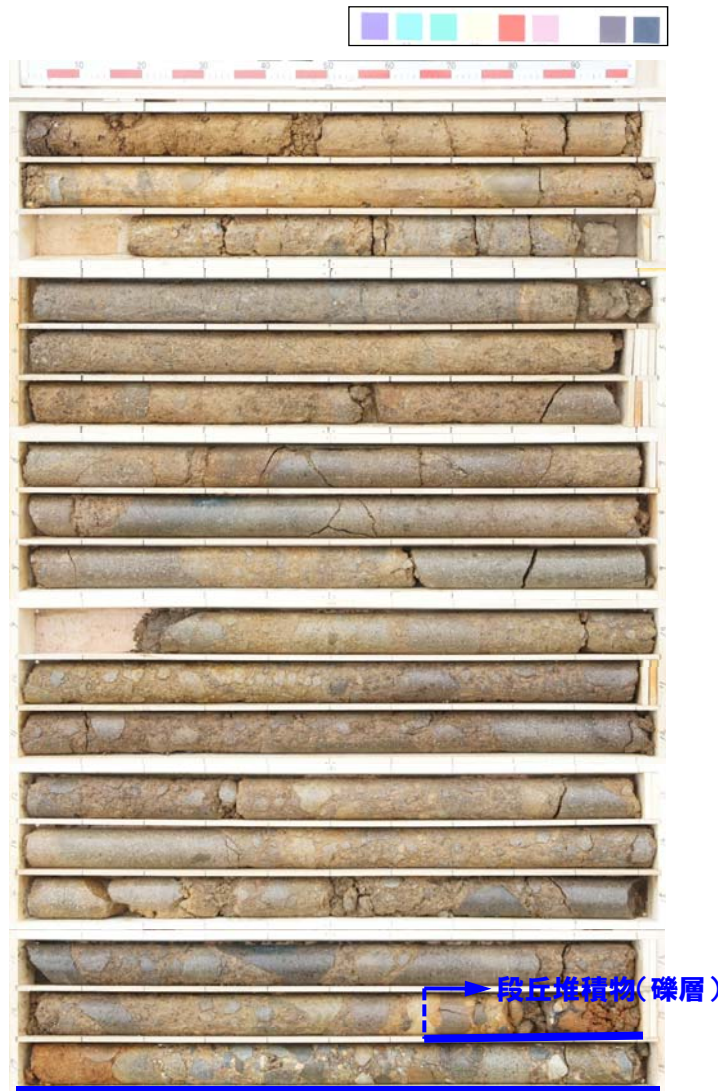
深度16.65m以深に段丘堆積物を確認した。
 段丘堆積物: 亜円礫を主体とする。基質は中粒～粗粒砂からなる。
 コア写真(古平川M-2:深度0～18m)

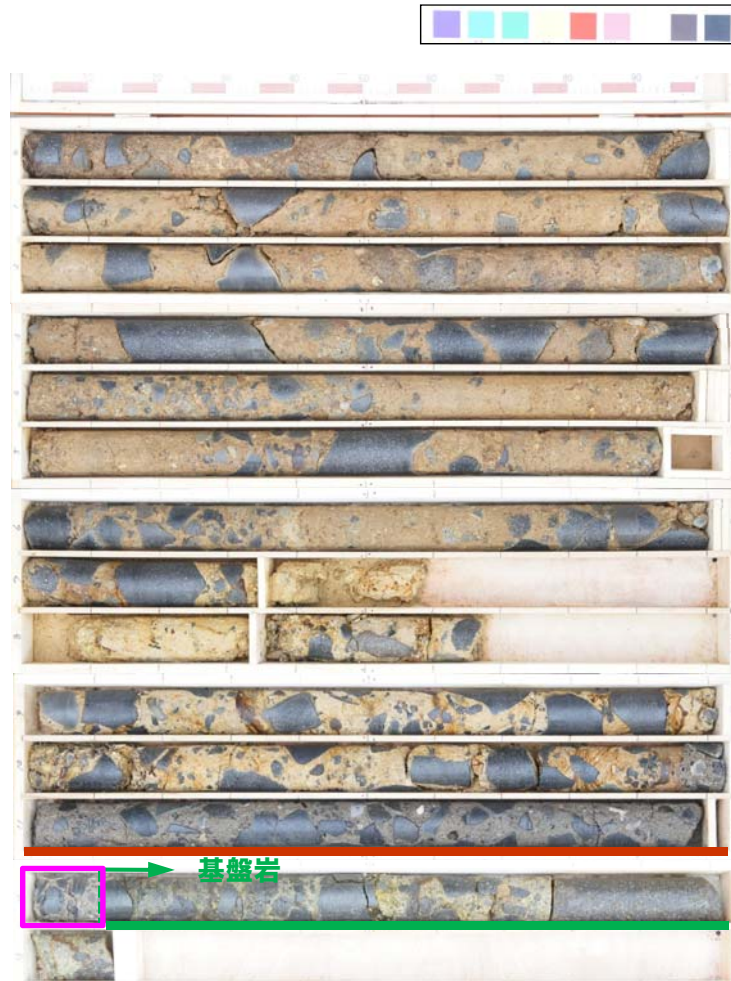
コア写真(豊浜M-3:深度0~13m)

□ : 火山灰確認位置(12.0~12.1m) EL25.6~25.7m

深度12.1m以深に基盤岩(凝灰角礫岩)を確認した。
段丘堆積物は認められない。

扇状地性堆積物 : 亜円~角礫を含むシルト~シルト質砂からなる。最下部
付近は腐植質である。

段丘堆積物 : 認められない。

基盤岩 : 健全な凝灰角礫岩が連続することから、基盤岩とした。

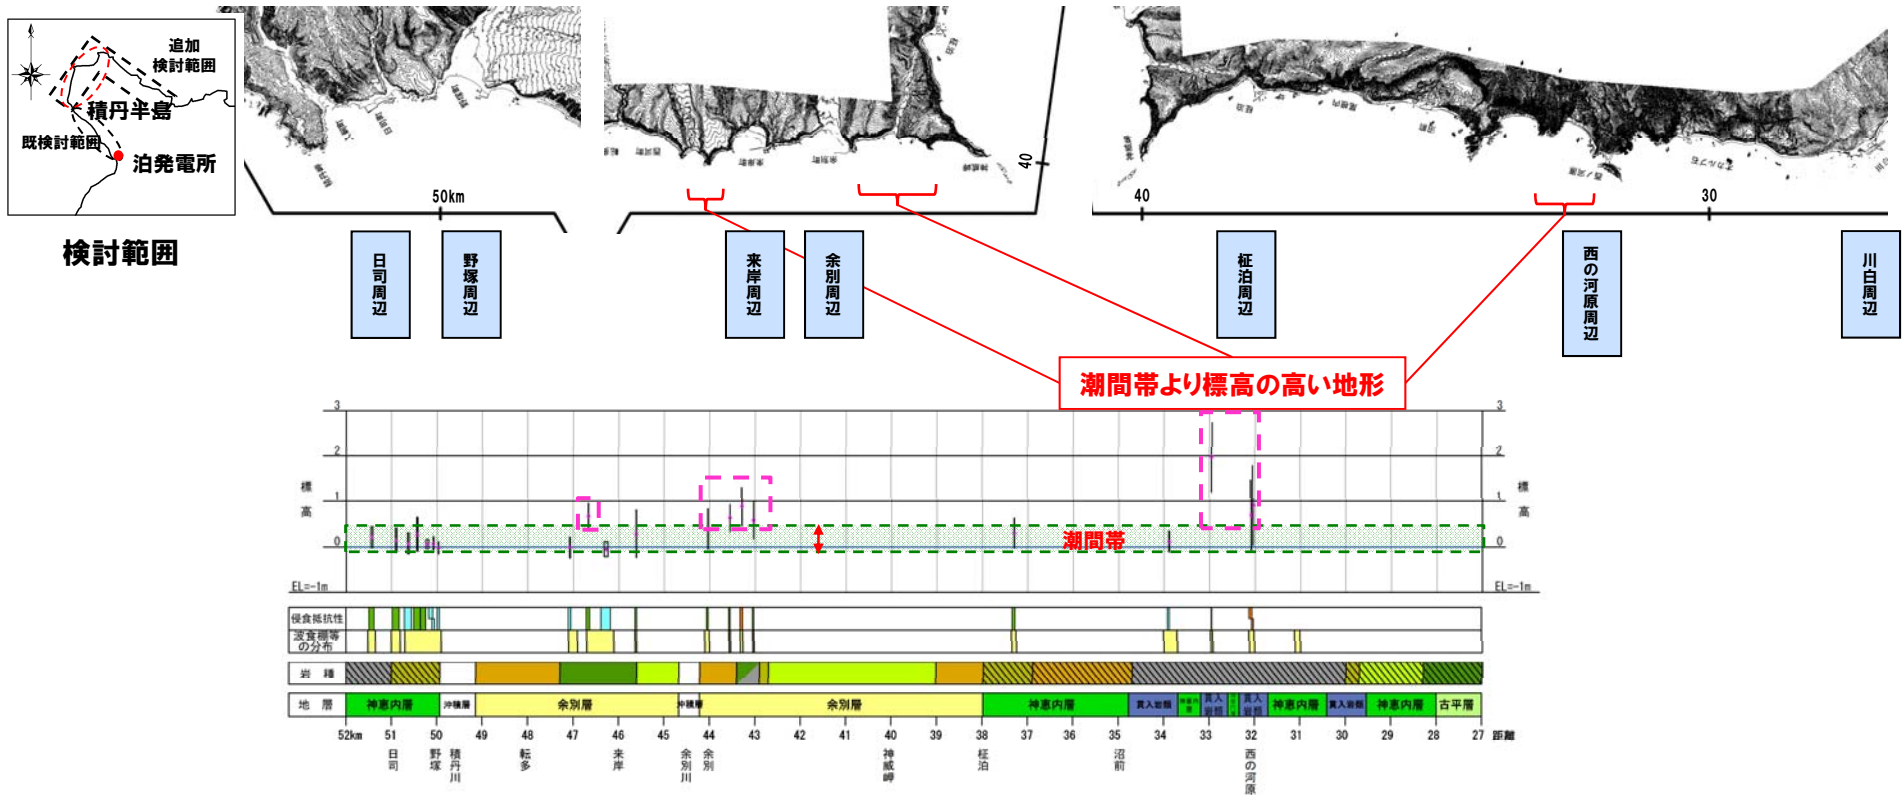
- 波食棚の汀線方向における高度分布が不連続である。
- 高度分布が一定の傾向を持って変化するといったような系統性は認められない。
- 相対的に侵食抵抗が強い岩種・岩相が分布する箇所においては、潮間帯より標高の高い地形を形成している。

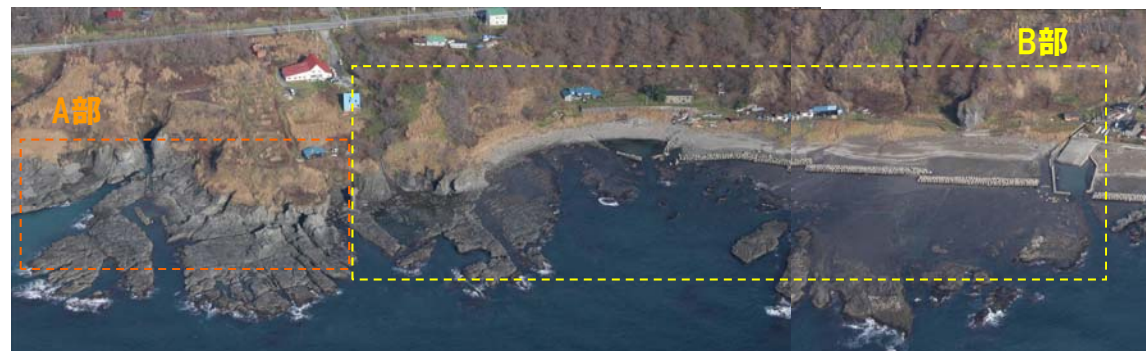
写真②(B部)

変質した溶岩が波食棚を形成し、自破砕状溶岩、火山角礫岩がランパートを形成する。

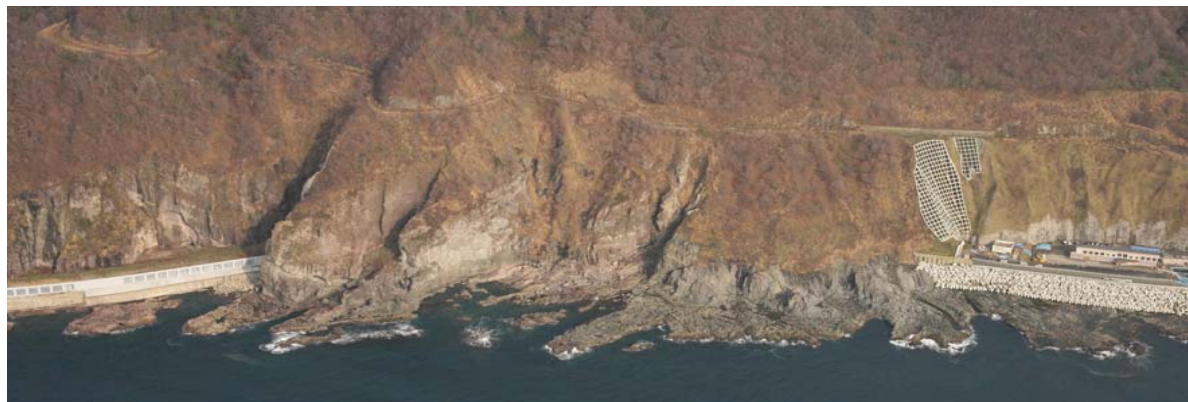
- 溶岩, 自破碎状溶岩, ハイアロクラスタイト及び火砕岩が分布し, 自破碎状溶岩及び火砕岩が尾根の先端部に幅の狭い波食棚を形成し, その前縁にランパートを形成している。
 - また, 侵食抵抗が相対的に強い溶岩やハイアロクラスタイトが局所的に分布し, 潮間帯より標高の高い地形を形成している。
 - 海食崖に植生は認められず, 基部には堆積物が認められない。
- 現在も侵食作用を受け続けている海岸地形と推定される。

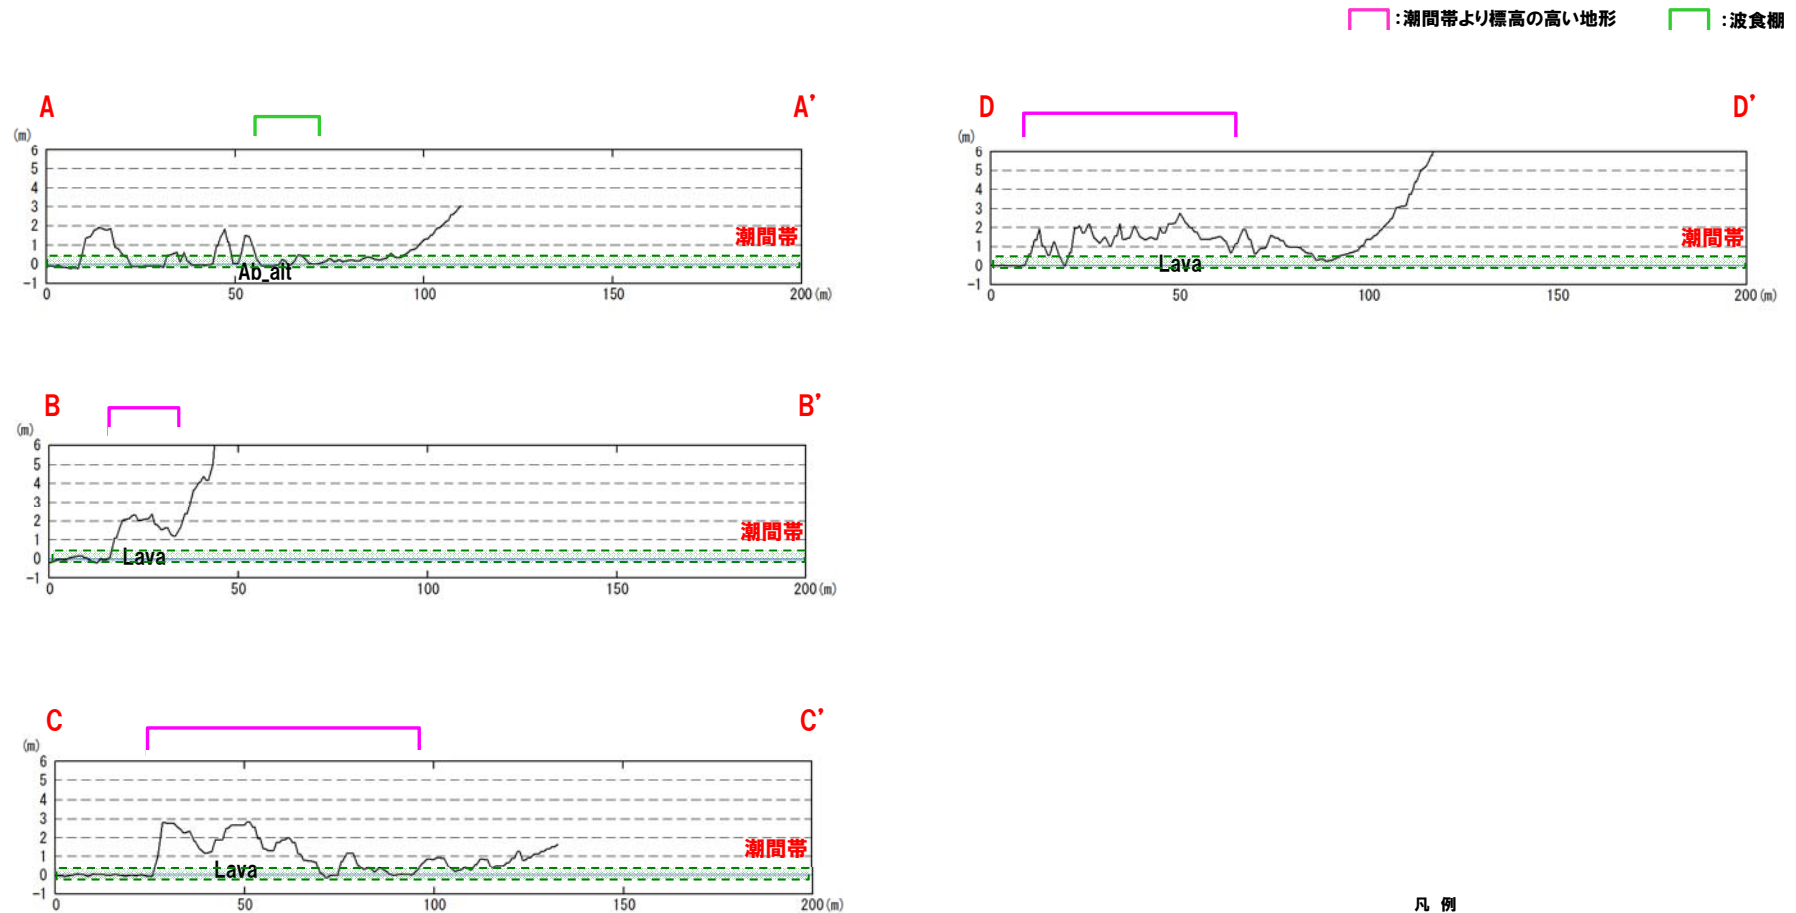
- 波食棚は起伏に富み、広がりを持つ平坦面は認められない。
- 汀線方向に、海食による低崖によって区切られる複数の平坦面は認められない。
