## 梨野舞納地点におけるボーリングコアの検討

梨野舞納地点におけるボーリングコアの検討 (-ボーリングコア写真1/4-)

# (参考)反射法地震探査記録の解釈

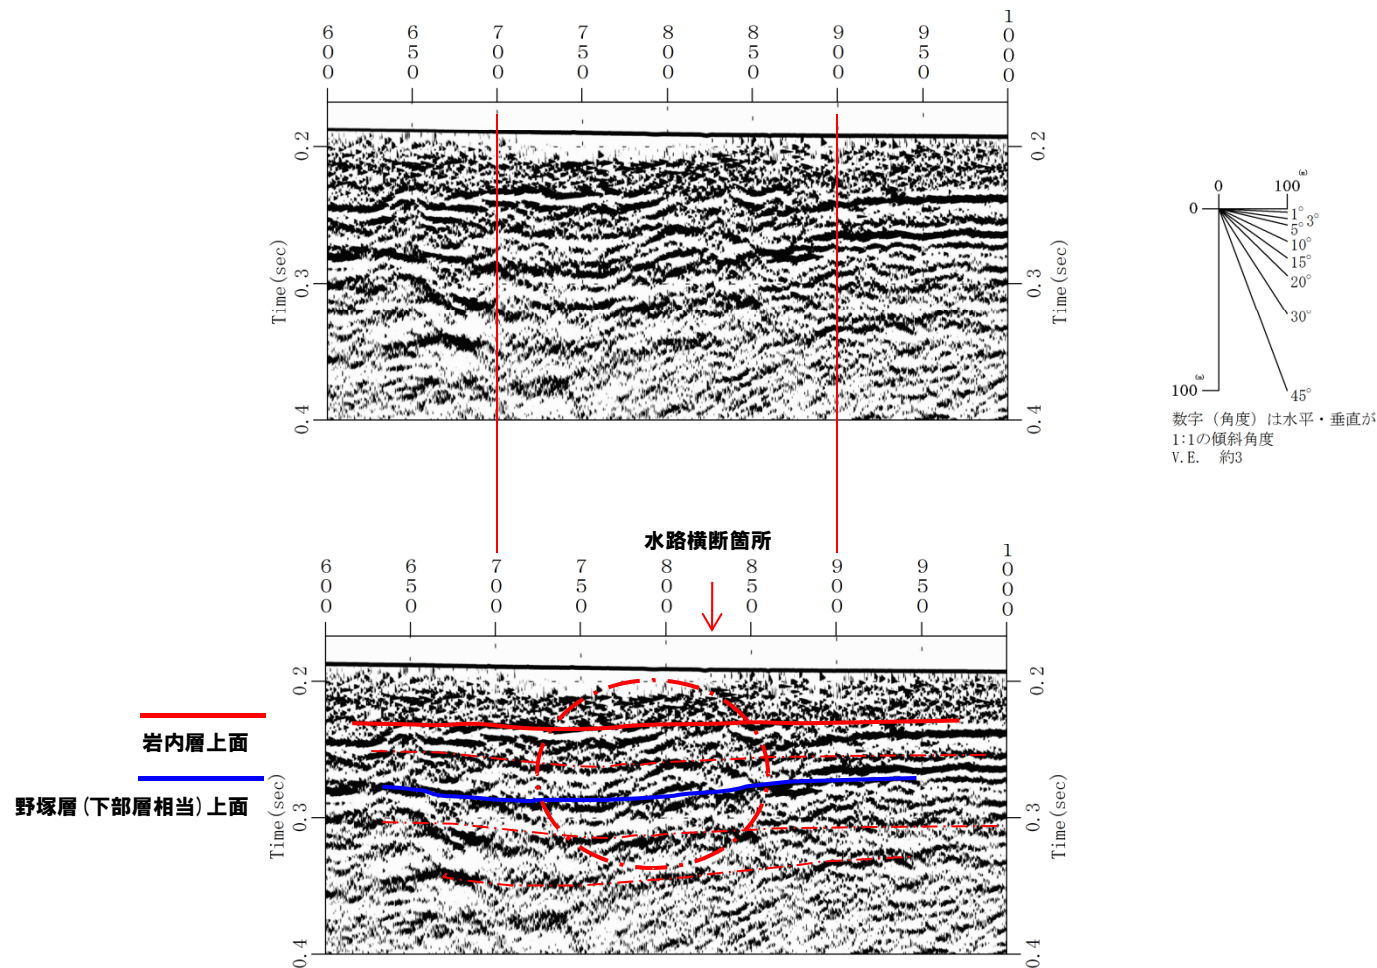
測線H26-1 反射法地震探査反射記録及び地質断面図(マイグレーション処理前断面, 縦横比約1:3)

- 当該範囲を拡大し、岩内層内における不明瞭な反射パターンの検討を行った。
- 赤丸箇所に反射パターンの乱れが認められる。
- 当該箇所は、構造物付近での発震となり、浅層域に乱れが生じたものと考えられる。

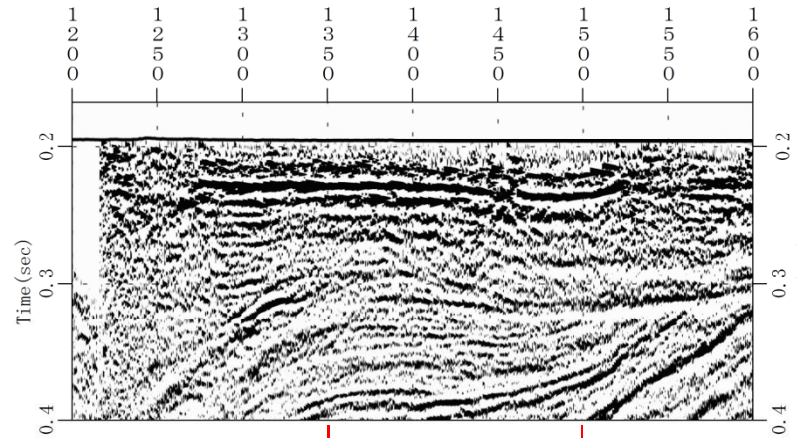
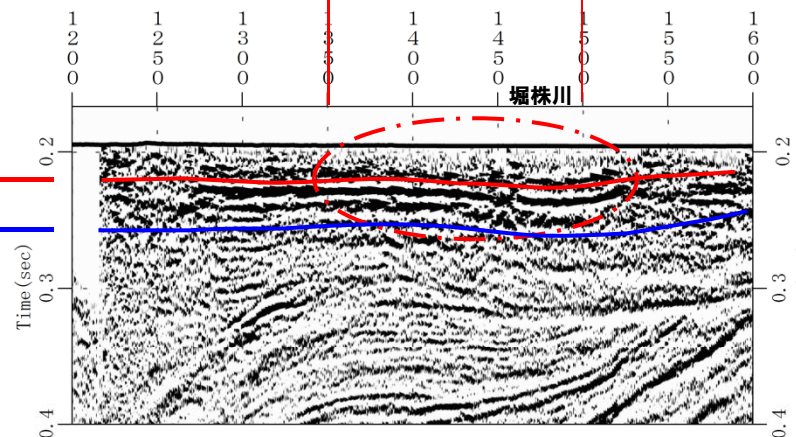
測線H26-2 反射法地震探査反射記録及び地質断面図(マイグレーション処理前断面, 縦横比約1:3)

- 当該範囲を拡大し、岩内層内における不明瞭な反射パターンを検討を行った。
- 赤丸箇所では岩内層が撓んでいるように見えるが、道路線形沿いに屈曲して計測したデータを曲線位置にオフセット補正することにより起因して生じたものと考えられる(計測位置⇒記録作成位置)。

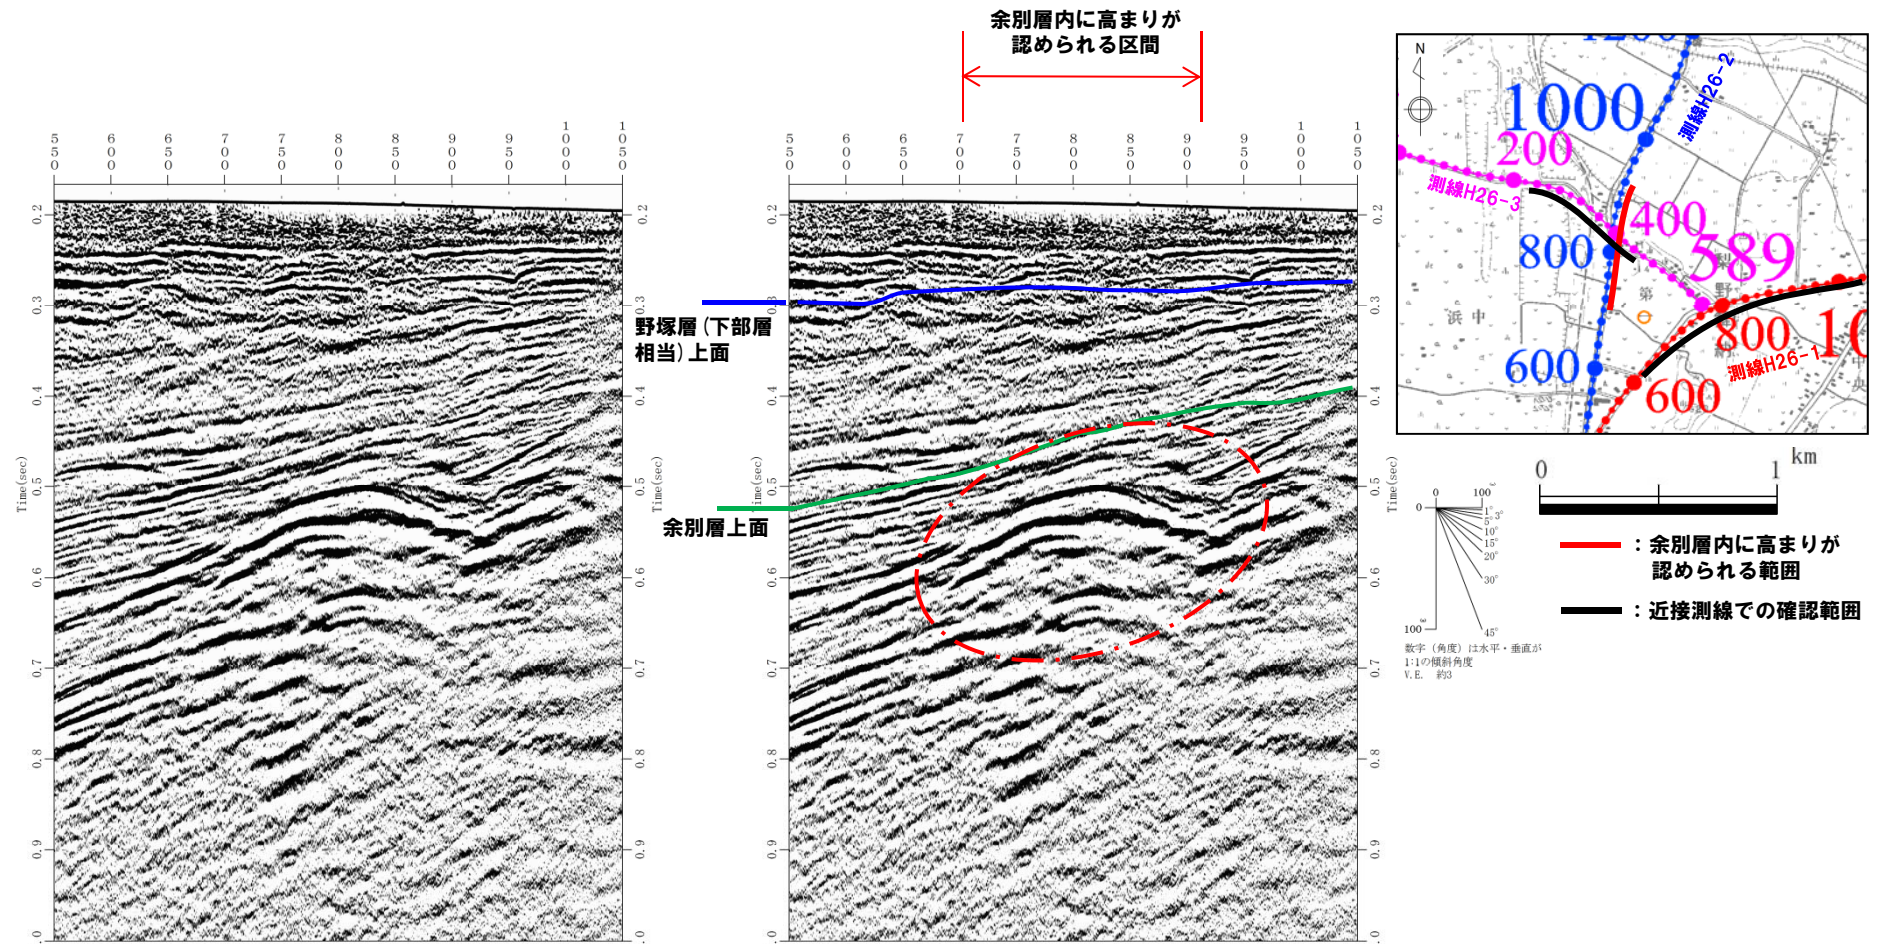
測線H26-2 反射記録及び地質断面図 (マイグレーション処理前断面 縦横比約1:3)

- 測線H26-2のCMP700~950付近において、余別層内に高まりが認められる。
- この高まりは、余別層内の上位層に不整合で覆われ、上位層には変位・変形が認められないものの、周辺への連続性についても確認する。
- 連続性の確認に当たっては、近接測線である測線H26-1及びH26-3並びに敷地近傍海域の音波探査記録について検討した。

- 測線H26-2のCMP700～950付近に認められる余別層内の高まりの連続性について確認した。
- 連続性の確認に当たっては、近接測線である測線H26-1及びH26-3並びに敷地近傍海域の音波探査記録について検討した。
- 測線H26-3では、測線H26-2との交点付近において余別層内の高まりが認められたものの、他の測線においては連続しないことを確認した。

- 高まりは余別層堆積時に形成された局所的な分布と推定される。

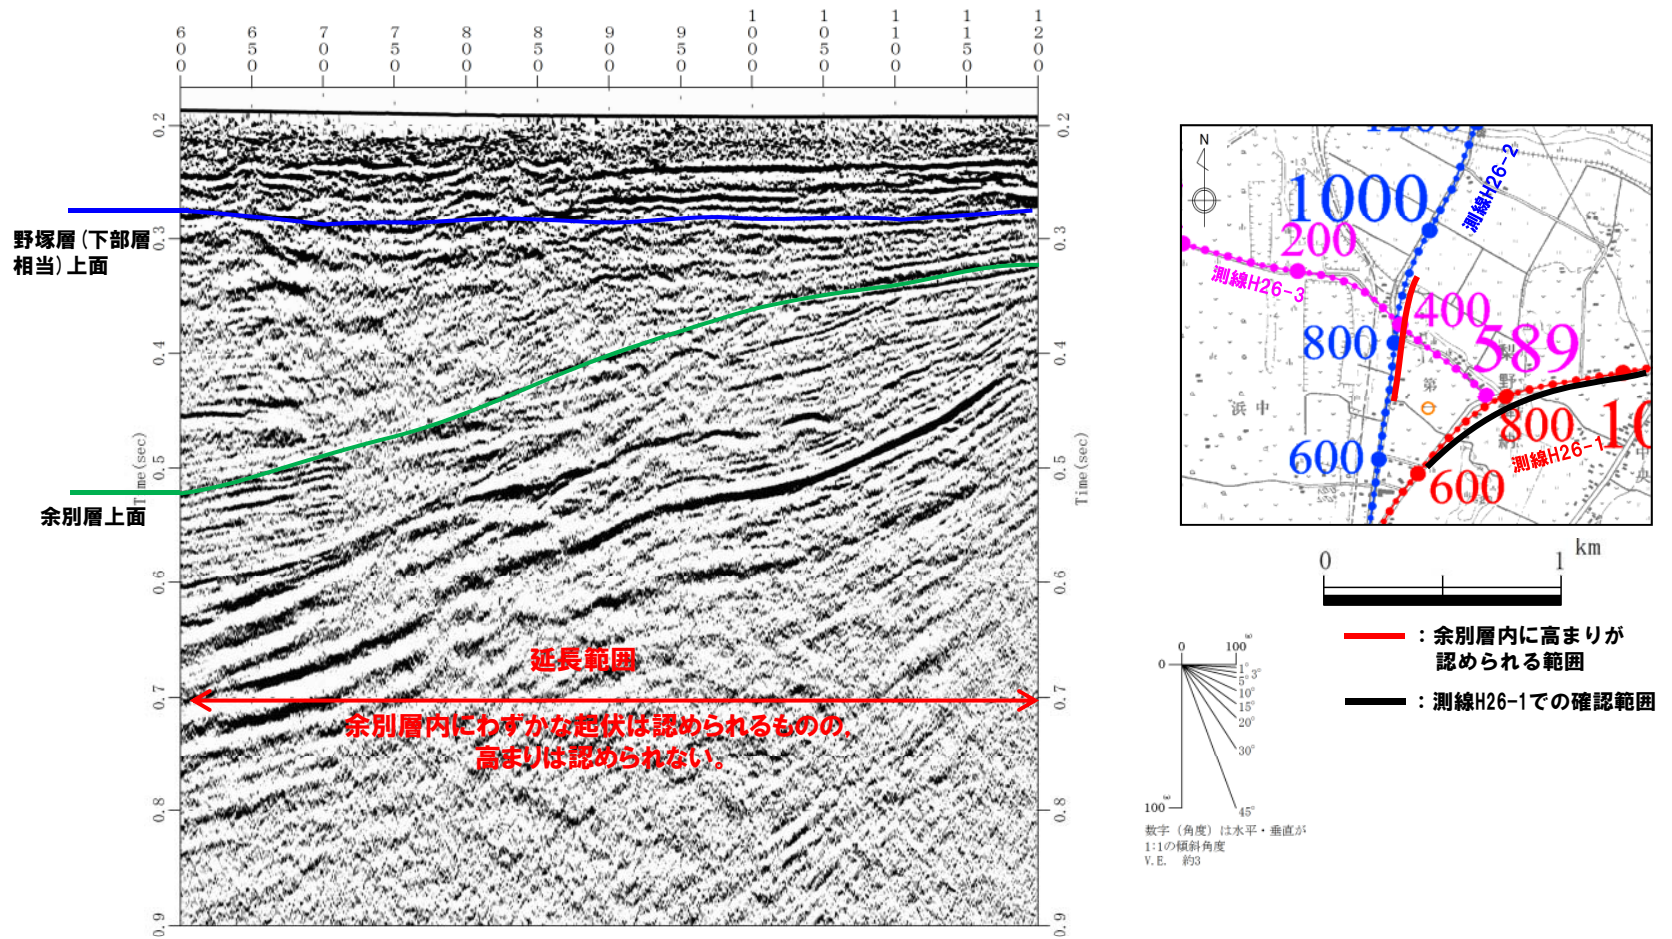
測線H26-1 反射記録及び地質断面図 (マイグレーション処理前断面 縦横比約1:3)

○測線H26-1では、CMP600~1200付近にかけて、余別層内にわずかな起伏は認められるものの、高まりは認められない。

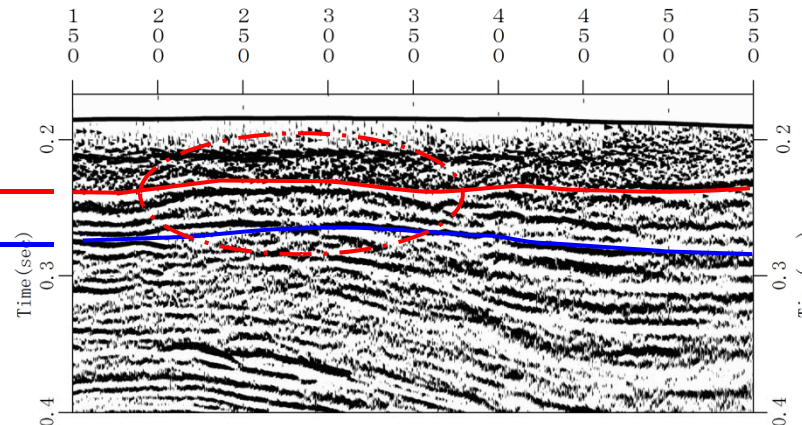
- 当該範囲を拡大し、岩内層内における不明瞭な反射パターンを検討を行った。
- 赤丸箇所では岩内層が撓んでいるように見えるが、道路線形沿いに屈曲して計測したデータを曲線位置にオフセット補正することによって起因して生じたものと考えられる(計測位置⇒記録作成位置)。
