3-2 川白に関する検討結果

1. 地震以外の津波	4
2. 火山による山体崩壊に伴う津波	6
2-1 島原眉山崩壊による津波の考察	8
2-2 検討対象の抽出(海域火山)	11
2-3 検討対象の抽出(陸域火山)	14
2-4 津波影響評価	44
3. 陸上の斜面崩壊(陸上地すべり)に伴う津波	67
3-1 リツヤ湾津波に関する考察	71
3-2 川白に関する検討結果	81
3-3 兜岩に関する検討結果	138
3-4 堀株に関する検討結果	159
3-5 二つ岩に関する検討結果	163
3-6 弁慶岩に関する検討結果	170
3-7 津波影響評価	183
4. 陸上の斜面崩壊(岩盤崩壊)に伴う津波	215
4-1 岩盤崩壊に関する検討	217
4-2 津波影響評価	268
5. 基準津波の策定	296
6. 津波に対する安全性	312
6-1 砂移動評価について	314
6-2 取水路の水位変動について	320
6-3 貯留堰の容量について	334
6-4 考慮する潮位について	340
7. 津波堆積物調査結果	343
参考資料	353
参考文献	369

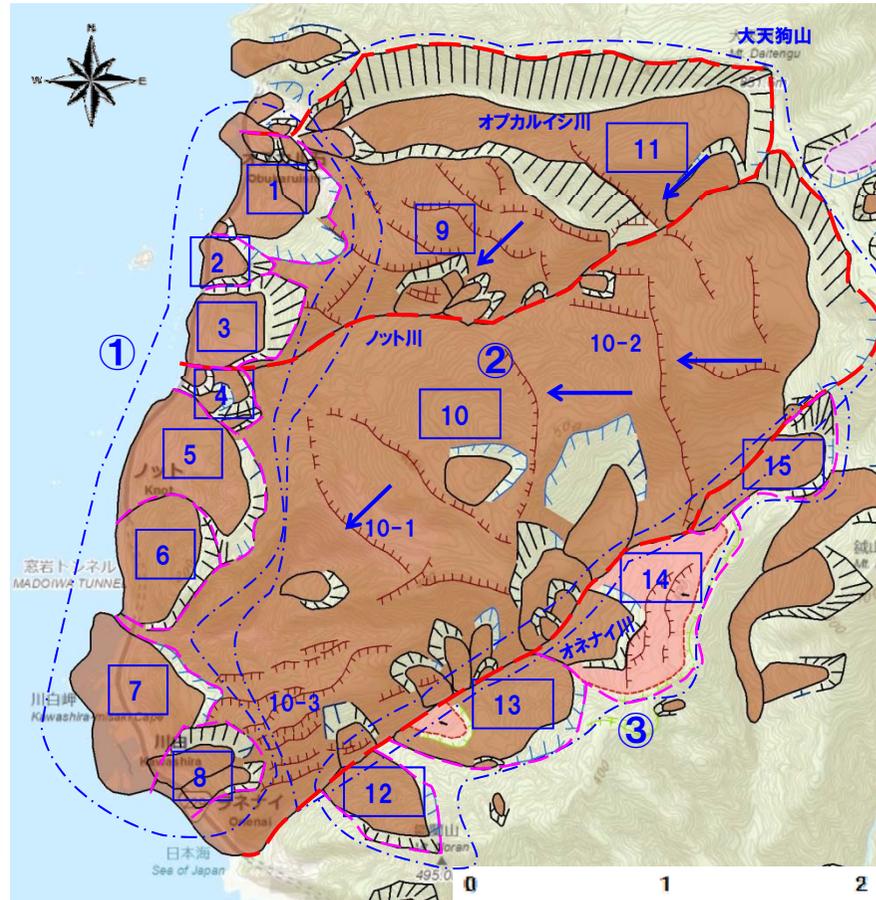
地すべり地形DB (WEB) (一部加筆)

- 多数のブロックからなる地すべり地形 (幅約2.9km, 長さ約3.5km) が記載されている。
- 小規模な2次地すべりを除いて、およそ15ブロックの地すべり地形を抽出している。

- ① (海岸部) 小規模なブロック1~8。
- ② (山間部) 大規模なブロック9~11。
- ③ (オネナイ川左岸) ブロック12~15。

- (オプカルイシ川~ノット川) 1~3・9・11の5ブロック。
- (ノット川~オネナイ川) 4~8・10の6ブロック。

○このうち最大は、ブロック10である。

- 規模は、大天狗山南の滑落崖から海岸部までの、長さ約4km, 幅約2kmである。
- 逆向き崖等の向きから10-1 (南西方向), 10-2 (西方向) が推定される。
- ブロック8頂部の不連続に並ぶENE-WSW方向の低崖及び逆向き崖 (10-3) は、地すべり土塊が認められないことから、小規模な階段状の地すべりブロックである可能性が推定される。

○ブロック9~11では、滑落崖の規模と逆向き崖の分布状況及び滑落崖の切り合いから、11→9→10の順で活動した可能性が推定される。

数字 : 地すべりブロック (推定), --- : 大規模ブロック
 --- : 小規模ブロック

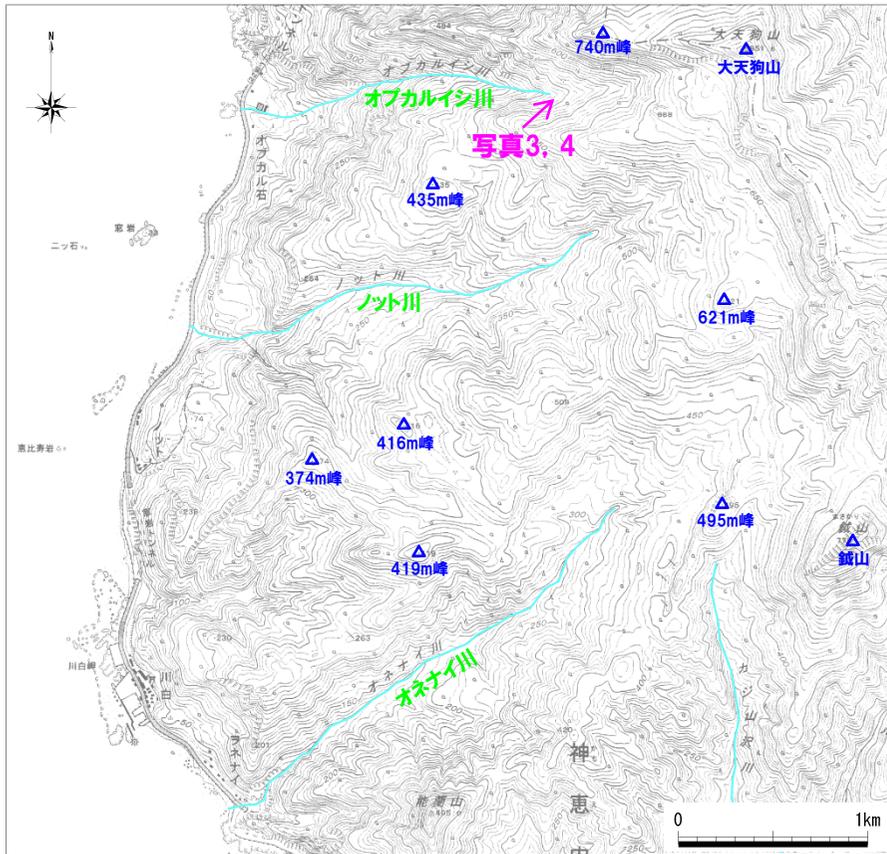
写真撮影位置

- 滑落崖様の地形のうち、「一部露岩は認められるが、連続性に乏しく、植生に覆われる」、「斜面が開析され、傾斜が一様ではない」の特徴を有する地形については、急崖、若しくは、急斜面としている。
- また、「斜面基部に地すべり土塊を伴わない」、「緩斜面は認められるが、地すべり堆積物ではない」の特徴を有する地形は、地すべり地形としていない。

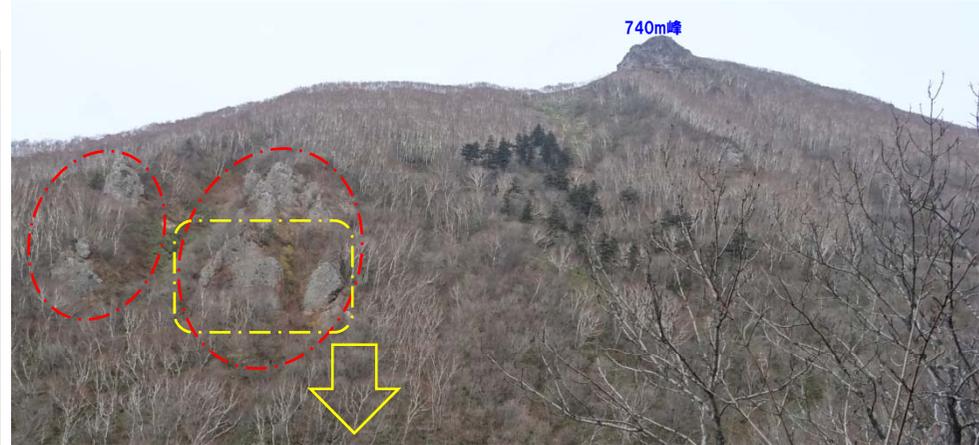
写真3: オブカルイシ川左岸, 740m峰周辺の斜面遠望

斜面には植生が分布し、露岩が連続せず点在する状況である。
露岩部は自破碎溶岩の急傾斜であるが、凹凸に富み、肌落ちやブロックの抜け等が認められ、風化・浸食の影響を受けていると推定される。

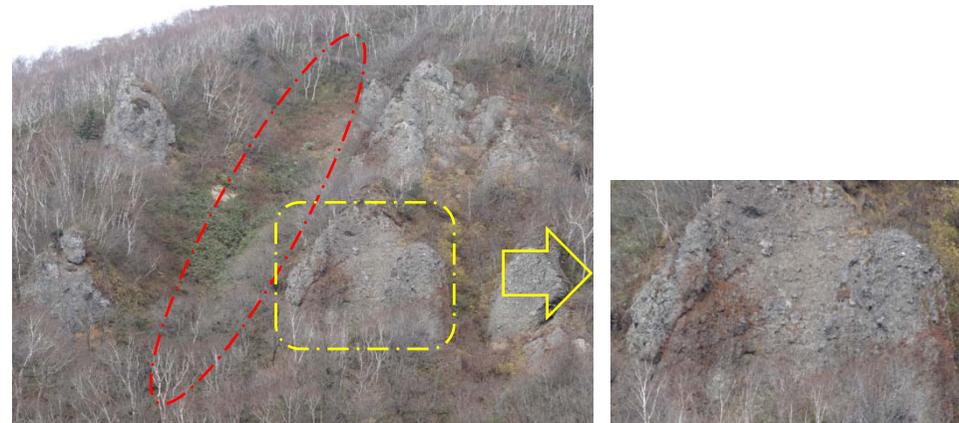
写真4: (写真3の拡大) 自破碎状溶岩の露頭は、凹凸に富み、肌落ちやブロックの抜けが認められる。露頭間は開析された沢地形を呈する。

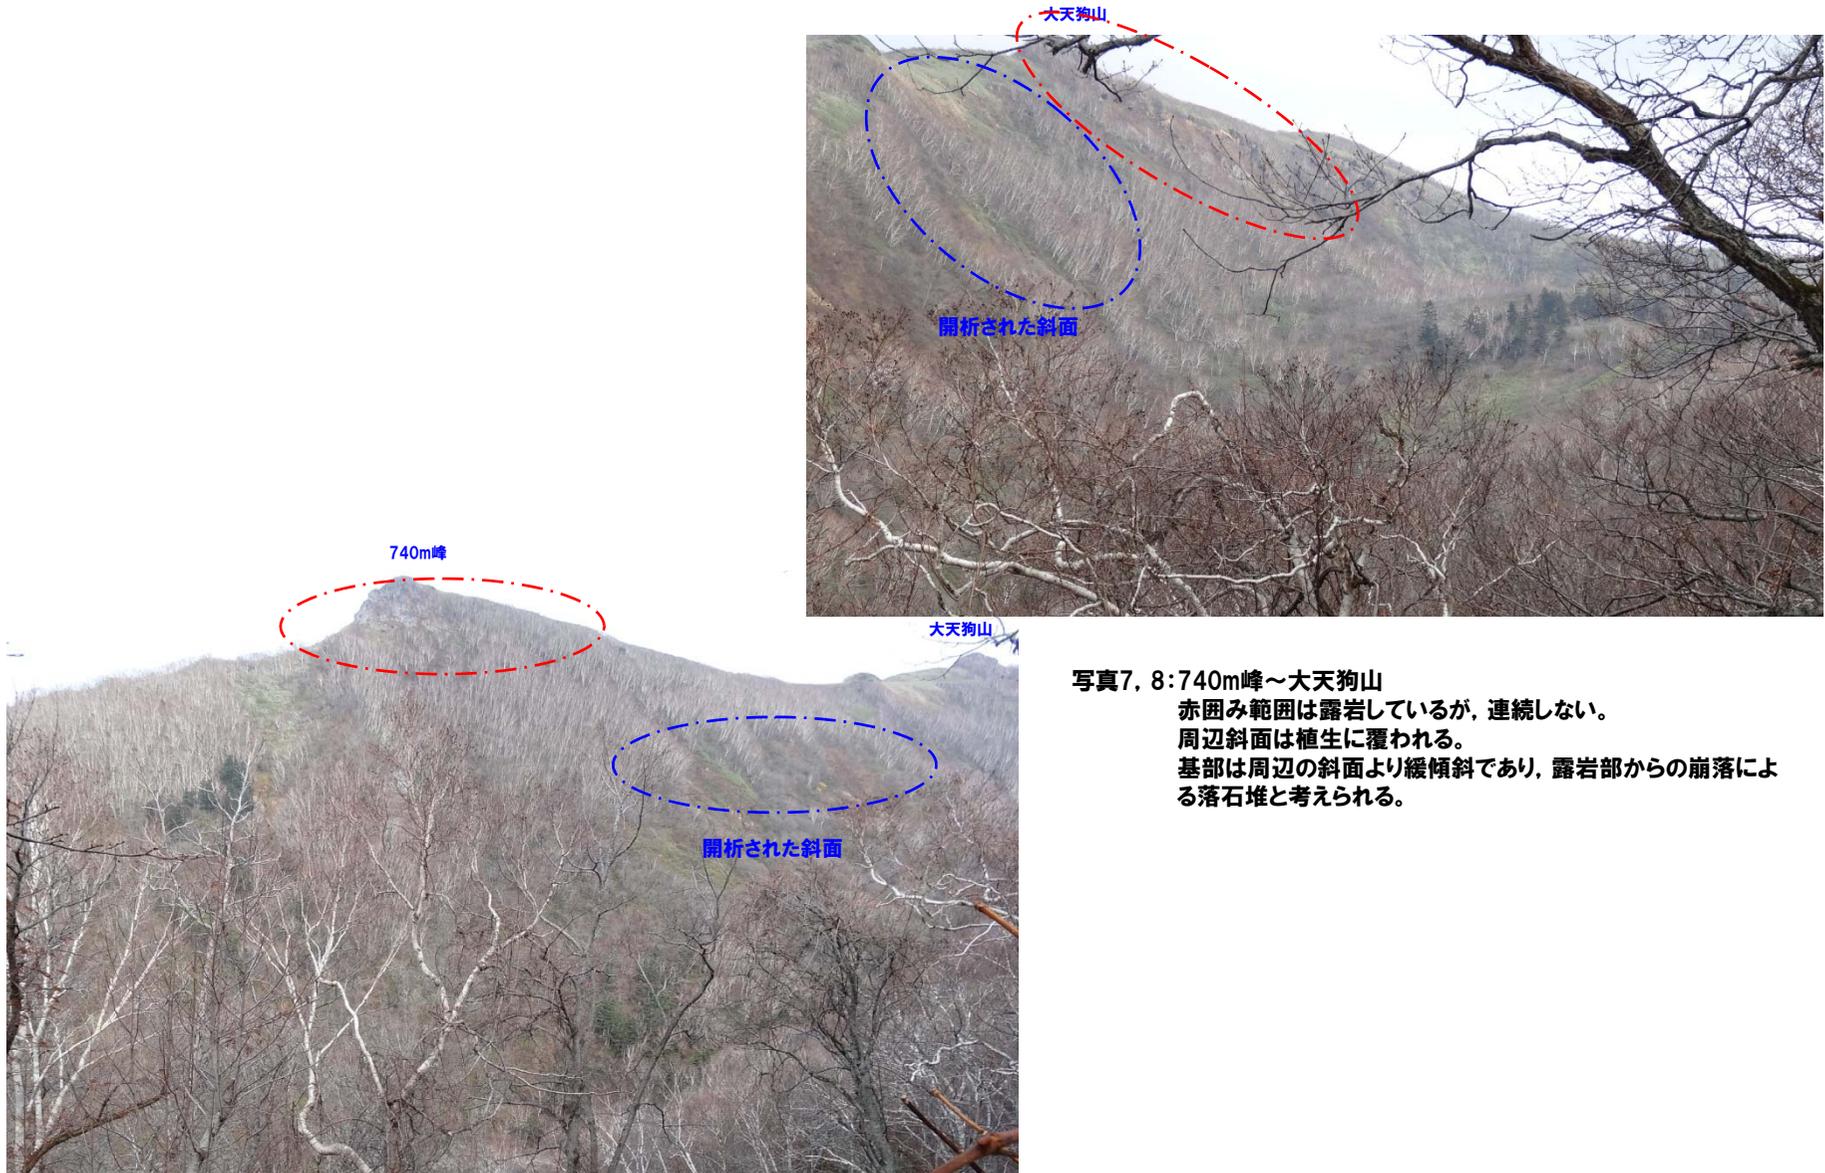
写真7, 8: 740m峰～大天狗山

赤囲み範囲は露岩しているが、連続しない。

周辺斜面は植生に覆われる。

基部は周辺の斜面より緩傾斜であり、露岩部からの崩落による落石堆と考えられる。

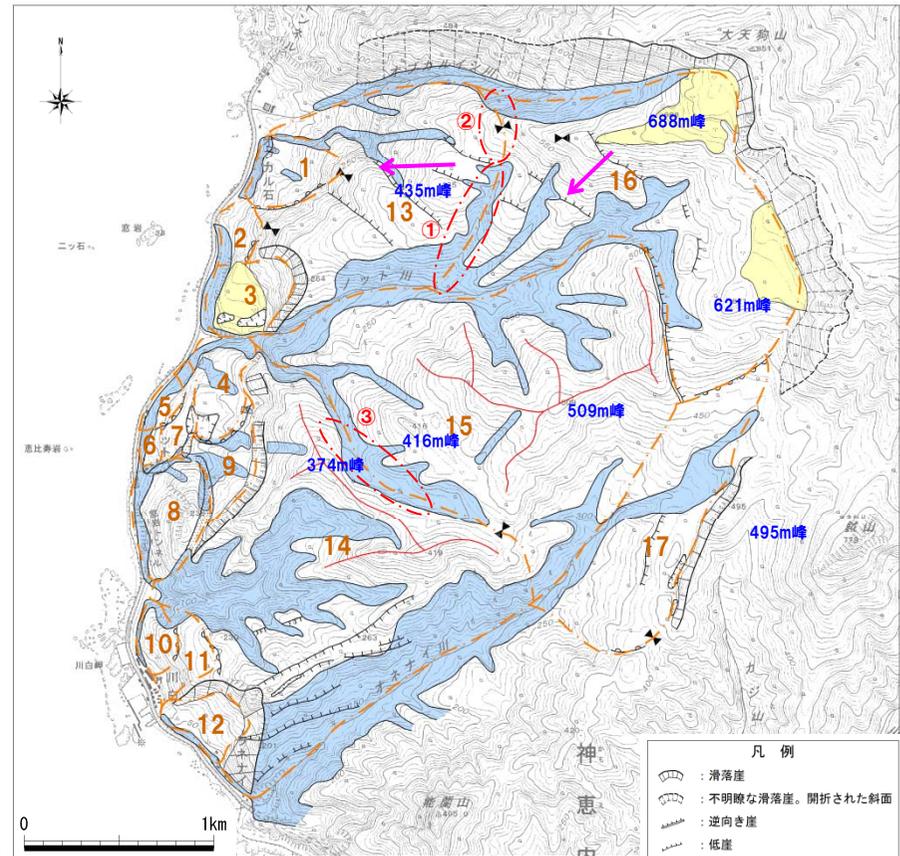
地すべりの可能性のある地形区分図

- 地形要素図に基づき、地すべりブロックを抽出した。
- 地すべりブロックは17ブロック抽出される。
- 大局的には小規模な海岸付近のブロック1~12、大規模な山地部のブロック13~17に区分される。

ブロック	地形的特徴及び抽出根拠
1	標高250m付近の鞍部と遷緩線、それに連続する地形を抽出。滑落崖は不明瞭。
2	標高170m付近の鞍部から150m付近の遷急線、その前面に緩斜面及び平坦面が認められ、それらに連続する地形を抽出。
3	滑落崖基部と平坦面、平坦面の末端部までの地形を抽出。
4	標高100m付近に滑落崖、前面に鞍部、緩斜面及び陥没地形が認められ、連続する地形を抽出。北側方崖はブロック9側方崖と同じ。
5	遷緩線と連続する地形を抽出。ブロック7の緩斜面前縁に遷急線が認められ、基部の遷緩線と連続する地形を抽出。
6	縮尺1/2,500地形図より、ブロック5と同様にブロック7前面の急斜面基部の遷緩線と連続する地形を抽出。ブロック5・8との側方崖の切り合いから活動時期は古いと推定される。
7	ブロック9前面の凹地を境界として、連続する地形を抽出。ブロック4の平坦面前縁に遷急線が認められ、その基部に緩傾斜の斜面堆積物が分布している。ブロック4~6の遷急線の位置関係から活動時期が異なり別ブロックと判断される。
8	ブロック9前面の凹地を境界として連続する地形を抽出。ブロック7と凹地が連続せず、北側方崖をブロック7に切られることから別ブロックとした。
9	滑落崖基部の斜面を抽出。大局的にはブロック9を頂部とする大ブロックであり、374m峰の前縁の滑落崖、基部の緩斜面及び平坦面が認められ、ブロック4・7・8の滑落崖に切られる。
10	ブロック11内の遷緩線と連続する地形を抽出。ブロック11の斜面の途中の遷急線からやや急傾斜の斜面となる。ブロック上部で自破碎溶岩の露頭が認められる。

数字:ブロック番号

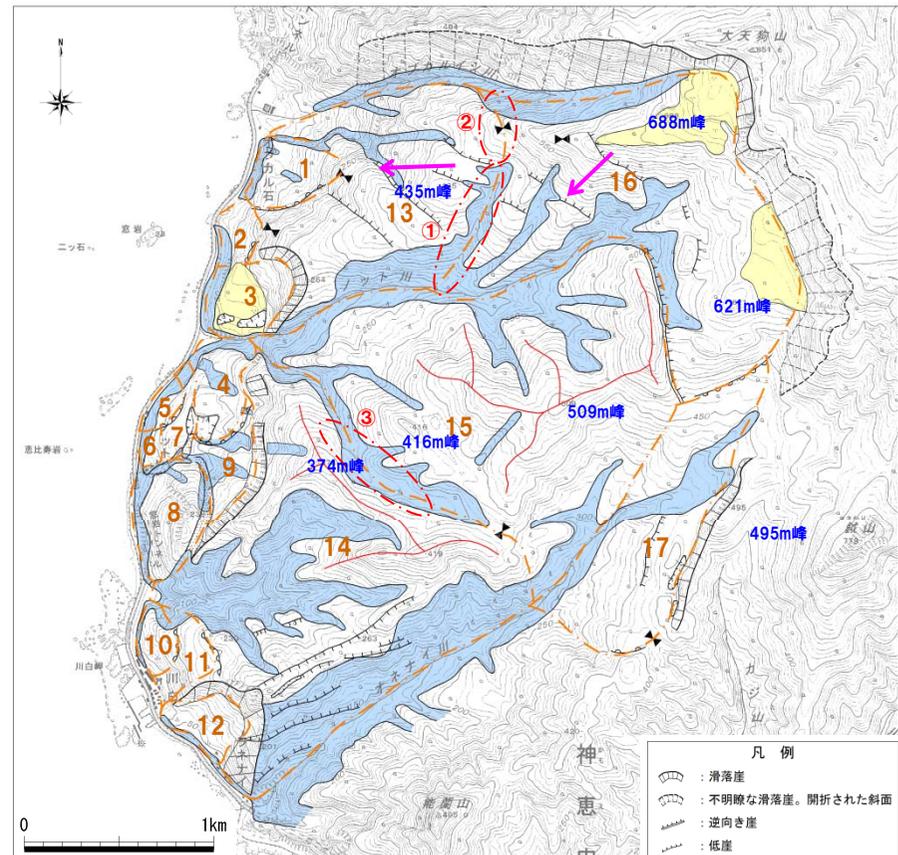
地すべりの可能性のある地形区分図

ブロック	地形的特徴及び抽出根拠
11	標高200m付近に遷急線が認められ、基部の遷緩線と連続する地形を抽出。ブロック内の斜面は、ブロック10の遷急線に続く。
12	標高250m付近の急崖から斜面に連続し、斜面基部の標高50m付近にやや平坦面が認められ、滑落崖基部と連続する地形を抽出。
13	「①(ノット川中流右岸)深く開析された沢」と「②尾根の鞍部」を地形境界として、東西の地形面の傾斜方向が、西と南西に異なることから区分した。435m峰平坦部と背後の急斜面との地形境界、435m峰背後とノット川を結ぶ沢地形を境界としてブロックを区分した。ノット川及びノット川～435m峰の沢は開析され樹枝状に発達した沢地形を呈している。側方崖はオブカルイシ川とノット川になる。
14	孤立した山地状の尾根から連続する斜面を抽出した。境界は③周辺のブロック15の山地状の尾根に挟まれるU字状の谷とした。明瞭な側方崖はオネナイ川となる。ブロック境界沿いは開析され深く浸食された沢が発達する。
15	孤立した山地状の尾根から連続する斜面を抽出した。東側に明瞭な逆向き崖が認められることからブロック16との境界とし、側方崖をノット川とオネナイ川とするブロックに区分した。ブロック16・17との境界は開析された沢地形を呈する。
16	大天狗山南南東方向に連続する大天狗山前縁の滑落崖や急斜面基部からブロック13・15境界までを抽出し、側方崖をオブカルイシ川とオネナイ川源流部とするブロックに区分した。688m峰～621m峰に連続する平坦面は溶岩台地状にも判読される。
17	495m峰前縁の滑落崖基部からブロック15・16境界までの開析された緩斜面地形を抽出した。最大傾斜方向は北西～南西方向を示す。

数字:ブロック番号

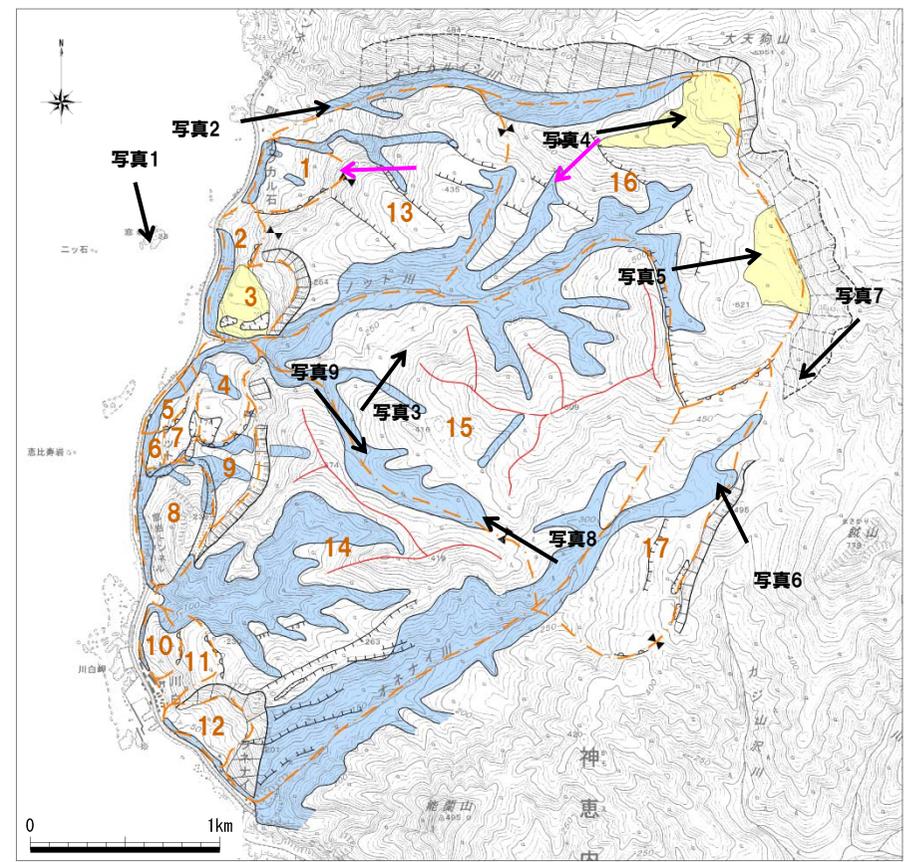
判読による地形区分図 ←: 空中写真撮影方向
 ←: 傾斜方向

- 地すべり地形DBと空中写真判読結果では、大局的な地すべりブロックの区分は整合している。
- ただし、縮尺1万5千分の1の空中写真判読及び縮尺1/2,500の地形図判読による微地形判読結果により、地すべり地形DBの判読結果と差が認められる部分がある。

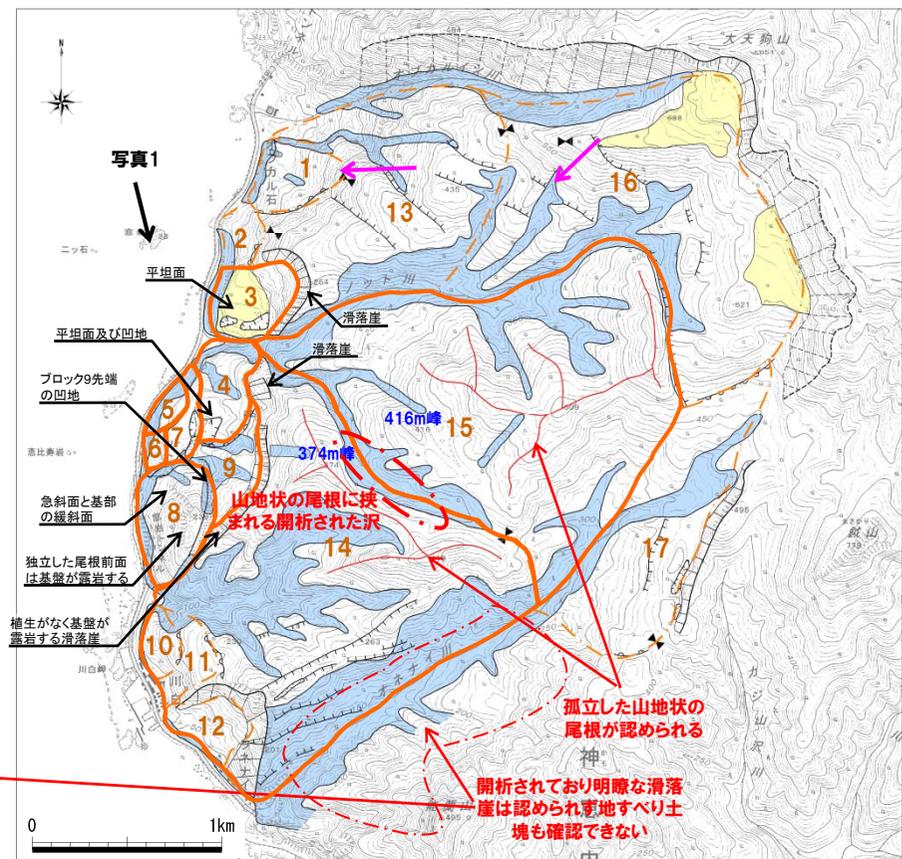
判読による地形区分図

- 地すべり地形DBの8ブロックを, 縮尺1/2,500の地形図による微地形判読結果で12ブロックに細分している(写真1)。
- 地すべり地形DBのブロック5は, 滑落崖基底部の標高が異なることから, ブロック4~7・9に細分した(写真1)。
- ブロック8は独立した尾根に見え, ブロック9の基部斜面先端には凹地が認められることから, ブロック8との境界とした(写真1)。
- 地すべり地形DBのブロック12・13は, 空中写真判読結果では滑落崖や地すべり土塊は抽出されず, 開析された斜面が認められることからブロック対象外とした。

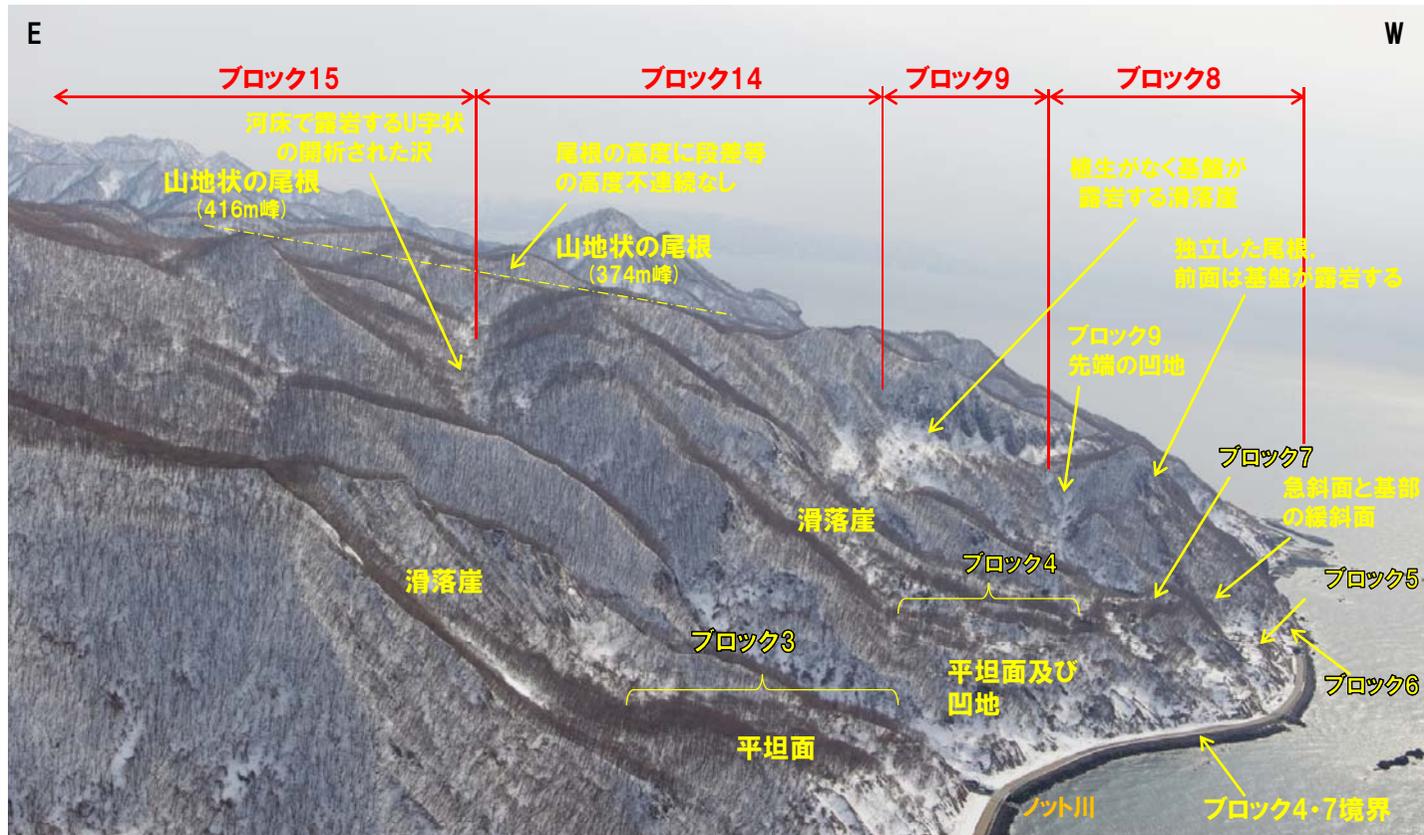
写真1:ブロック3~9, 14,15の状況

ノット川を挟んでブロック3・4が分布する。

ブロック14・15は、開析された沢を境界とした。

山地状の尾根の高度は一様勾配であり、境界を挟んで地すべりの発生による段差等の高度不連続は認められない。

ブロック9の基部斜面先端に凹地が認められ、ブロック8との境界とした。

ブロック8は独立した尾根に見える。

ブロック5・6・7の滑落崖基部は、それぞれ標高が異なることから活動時期が異なると推定され、個別の評価とした。

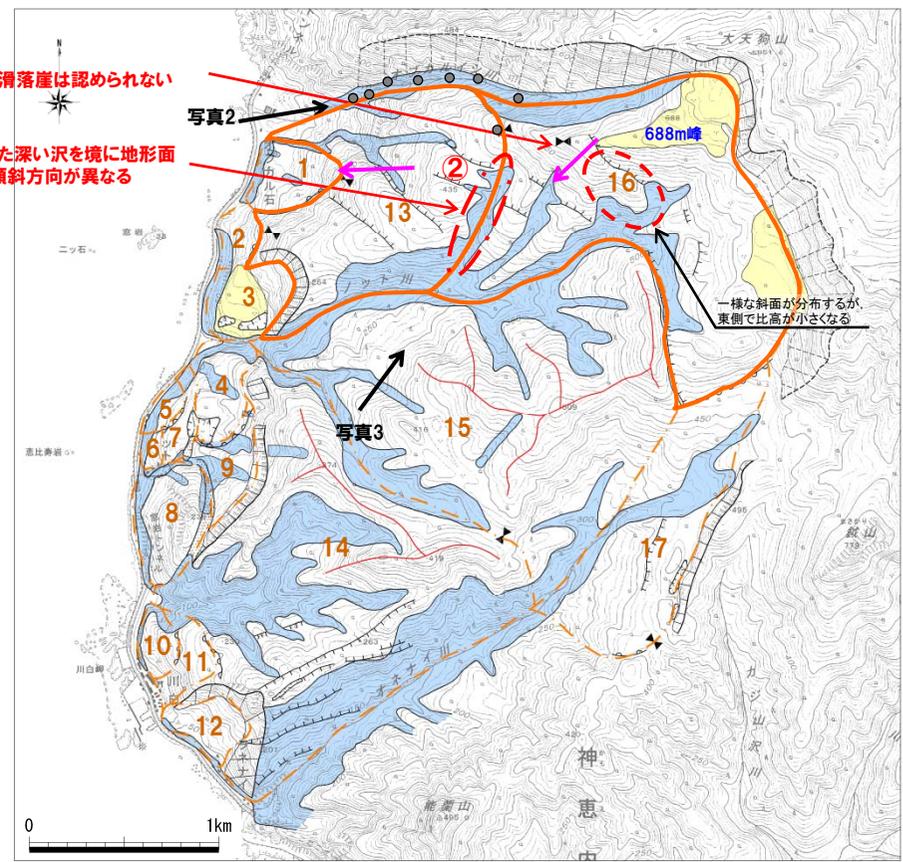
判読による地形区分図

- ブロック境界にあたるオプカルイシ川河床には、連続して露岩が確認されている(写真2)。
- 地すべり地形DBのブロック9には明瞭な地すべり土塊が記載されているが、両岸斜面は開析され、斜面勾配も緩い(写真2)。
- 地すべり地形DBのブロック9・11境界「①連続する滑落崖」は認められず、688m峰から連続する斜面及び尾根で形成されており、空中写真判読結果では「②樹枝状を呈する深く浸食された沢」と連続する鞍部をブロック13・16境界としている(写真3)。
- 地すべり地形DBではブロック9・11の移動方向が南西方向と推定されるが、空中写真判読結果では地形面の最大傾斜方向はブロック16は南西、ブロック13が西方向と異なる。

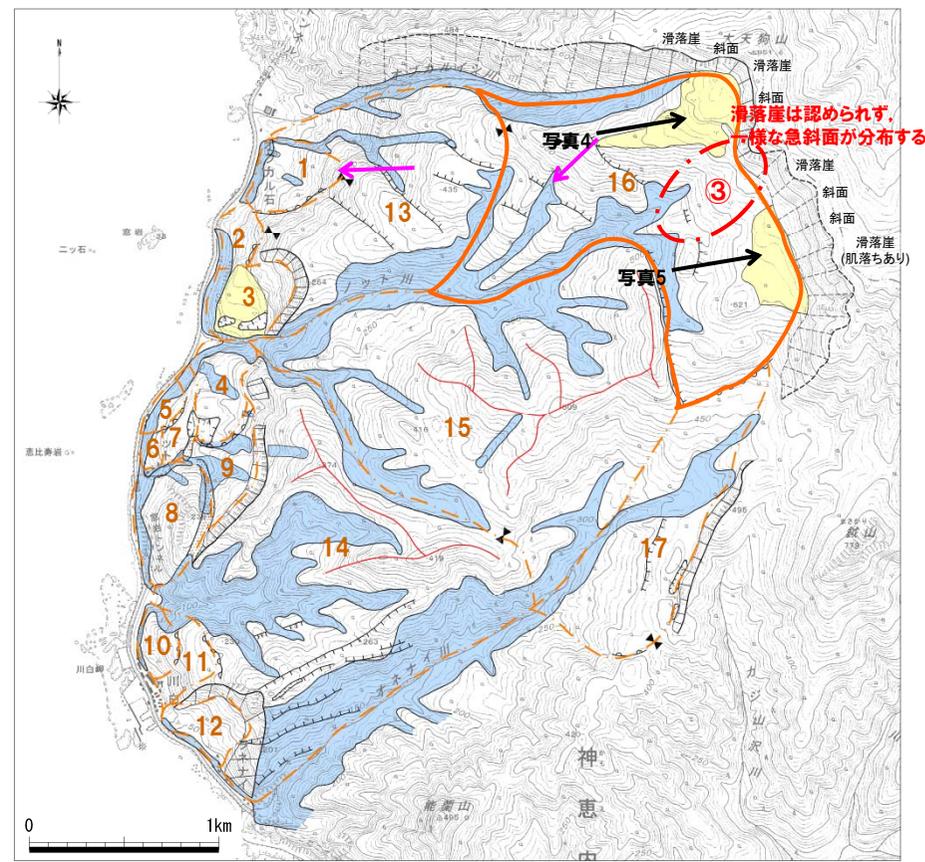
判読による地形区分図 ← : 空中写真撮影方向
 ← : 傾斜方向

- 地すべり地形DBブロック10・11境界は、空中写真判読結果では「③一様な連続する斜面」であることから、一連のブロックとした。
- 大天狗山には、肌落ちで凹凸が著しい露岩が断続的に分布し、その間に植生のある開析された斜面が認められる(写真4)。
- また、地すべり地形DBのブロック10に示される大天狗山南側の滑落崖についても、全体的に開析が進んだ斜面であり、肌落ちのある露岩が認められる(写真5)。

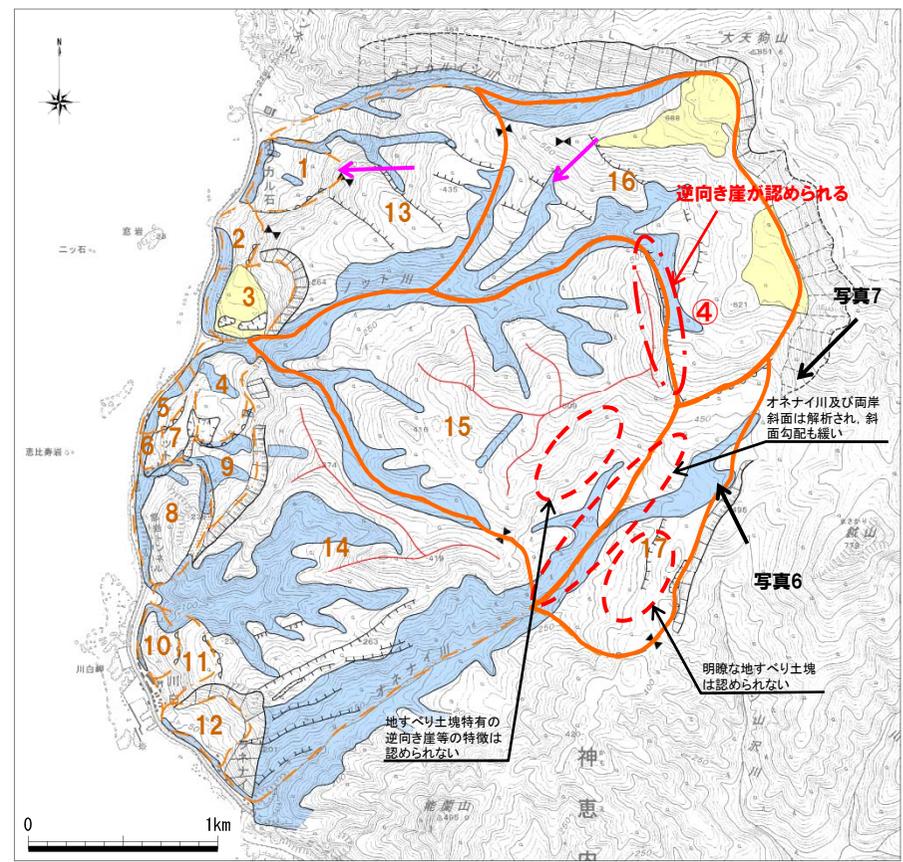
判読による地形区分図 ←: 空中写真撮影方向
 ←: 傾斜方向

- 地すべり地形DBのブロック10は、大天狗山から海岸へ連続する一連のブロックとして抽出しているが、空中写真判読結果では、「④逆向き崖(地すべり地形DB10-2)」をブロック境界とし、ブロック15・16に細分した(写真6)。
- ブロック15では、地すべり土塊特有の逆向き崖や低崖等の地表面の特徴は認められず、ブロック15・16はともに植生のある開析された斜面である(写真6, 7)。
- ブロック15・16境界の「④逆向き崖(地すべり地形DB10-2)」は滑落崖にも見え、ブロック16の移動方向は南北方向の可能性も考えられる(写真6)。
- 地すべり地形DBのブロック14・15は、他のブロックと比較して緩斜面で、地すべり土塊として不明瞭であることから、空中写真判読結果では一括で抽出し、ブロック17とした(写真7)。
- ブロック15・17の境界にあたるオネナイ川及び両岸斜面は開析され、斜面勾配も緩い(写真7)。

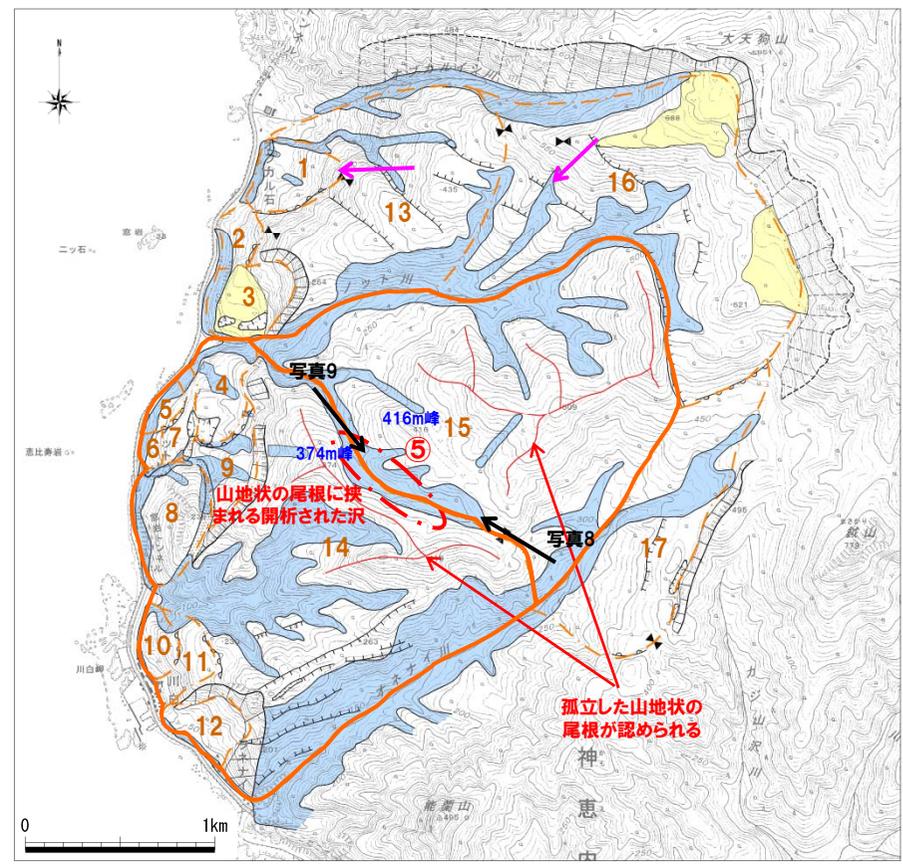
判読による地形区分図 ← : 空中写真撮影方向
 ← : 傾斜方向

- 山間部では、地すべり地形DBのブロック9～15の7ブロックを、縮尺1万5千分の1の空中写真判読結果による地形的特徴から、ブロック13～17の5ブロックとした。
- 地すべり地形DBのブロック10は、大天狗山から海岸へ連続する一連のブロックとして抽出しているが、空中写真判読結果では、「⑤山地状の尾根に挟まれた開析された沢 (地すべり地形DB10-1)」をブロック境界とし、ブロック14・15に細分した (写真8, 9)。
- ブロック14・15境界は、植生のある独立した山地状の尾根に挟まれる開析された沢で、地すべり地形DBで記載される逆向き崖や低崖は認められない (写真8)。
- ブロック14・15に認められる山地状の尾根の高度は一樣勾配であり、境界を挟んで地すべりの発生による段差等の高度不連続は認められない (写真9)。

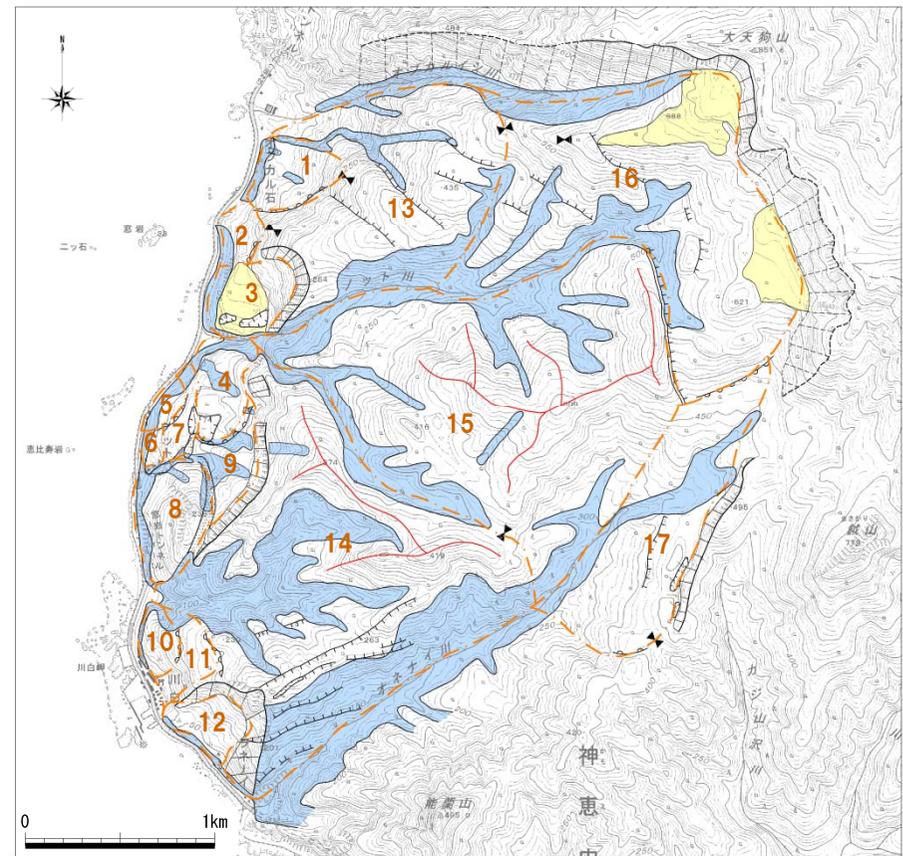
判読による地形区分図

○評価に当たっては、滑落崖や地すべり土塊が開析されて不明瞭な場合は、再滑動する可能性が小さいことから不安定ブロックではないとした。

ブロック	ブロック状況	評価
1	滑落崖及び土塊が不明瞭であり、古い地すべりと推定される。	○
2	ブロック3の滑落崖を切ってるように見えることから、地すべりの可能性が大きい。	△
3	滑落崖及び基部に平坦面が分布することから、地すべりである。	×
4	滑落崖、平坦面及び凹地が分布することから、地すべりである。	×
5	ブロック7の緩斜面中の遷急線から基部の遷緩線、斜面へと連続することから、地すべりである。	×
6	ブロック7の緩斜面中の遷急線から基部の遷緩線、斜面へと連続することから、地すべりである。	×
7	ブロック4の平坦面前縁に遷急線、その基部に緩傾斜の斜面堆積物が認められることから地すべりである。	×
8	ブロック9前縁の凹地を境界としており、露岩も堅硬であるが、ブロック9内に位置することから、地すべりの可能性が大きい。	△
9	土塊部を他ブロックで切られ移動土塊がわずかであるが、地すべりの可能性が大きい。	△
10	滑落崖は不明瞭であるが、ブロック11の土塊内の遷緩線を抽出することから、地すべりの可能性が大きい。	△
11	滑落崖は不明瞭であるが、土塊内にブロック10の遷緩線を抽出することから、地すべりの可能性が大きい。	△
12	滑落崖及び地すべり土塊も明瞭であることから、地すべりである。	×
13	滑落崖が不明瞭で斜面の開析も進んでおり、古い地すべりと推定される。	○
14	海岸部やオネナイ川で小規模な地すべりは認められるが、孤立した山地状の尾根を有し、周辺斜面には変状が認められないことから、ブロック全体が地すべりの可能性はない。	○
15	孤立した山地状の尾根を有し、周辺斜面には変状が認められないことから、地すべりの可能性は小さい。	○
16	滑落崖及び平坦面が認められるが、斜面は開析されており、古い地すべりと推定される。	○
17	他ブロックと比較して斜面勾配が緩いこと、地形勾配が上流と下流で異なることから、崖錐地形の可能性が推定される。	○

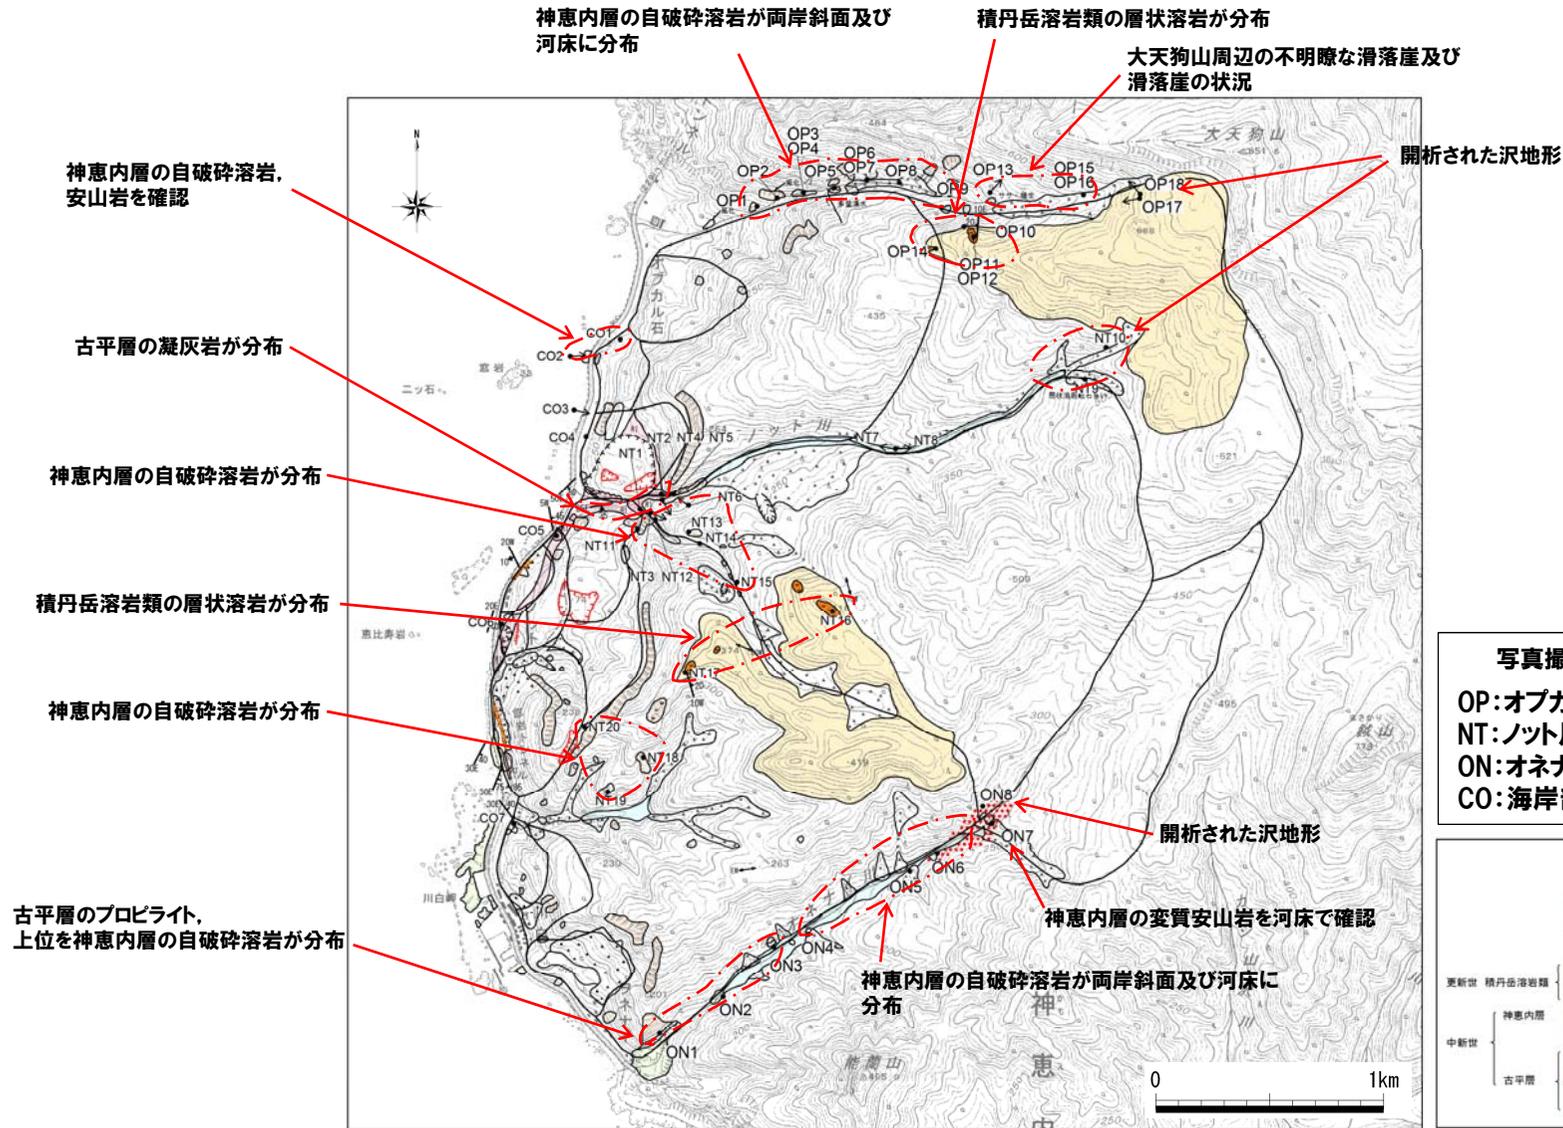
○現地踏査写真位置及び状況を示す。

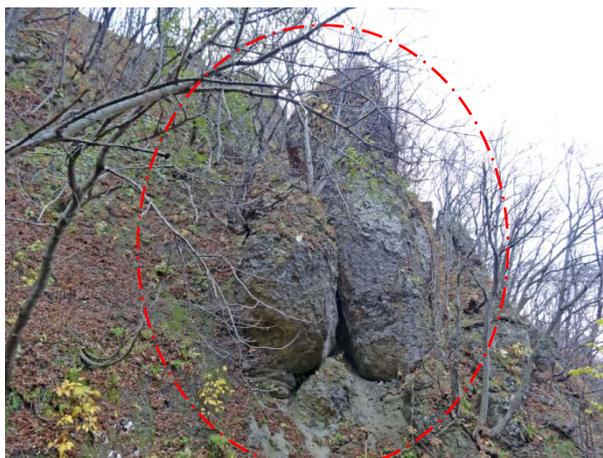
OP1: 右岸に分布する神恵内層の自破碎溶岩。

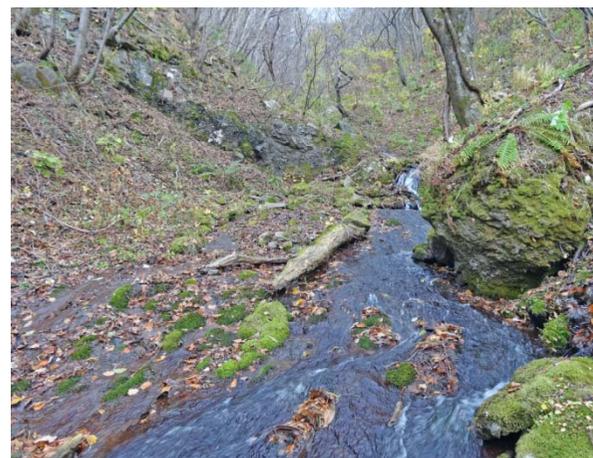
OP3: 両岸から河床まで連続する神恵内層の自破碎溶岩。

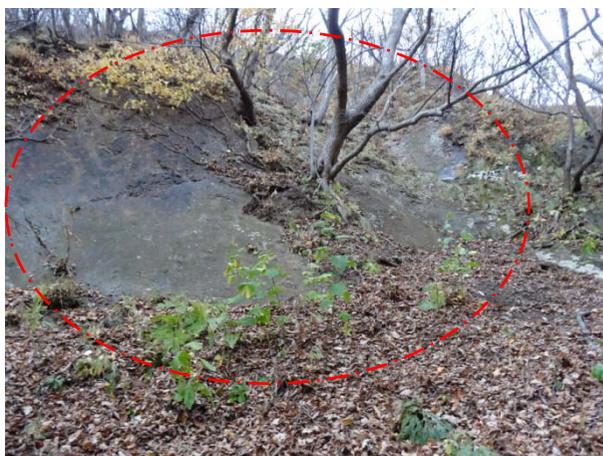
OP2: 左岸に分布する神恵内層の自破碎溶岩。

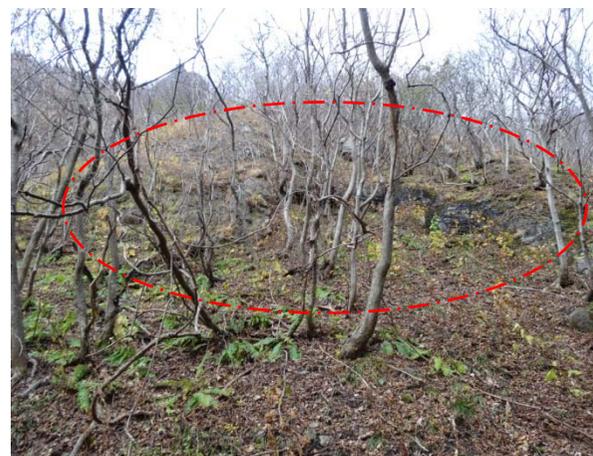
OP4: 右岸に分布する神恵内層の自破碎溶岩。

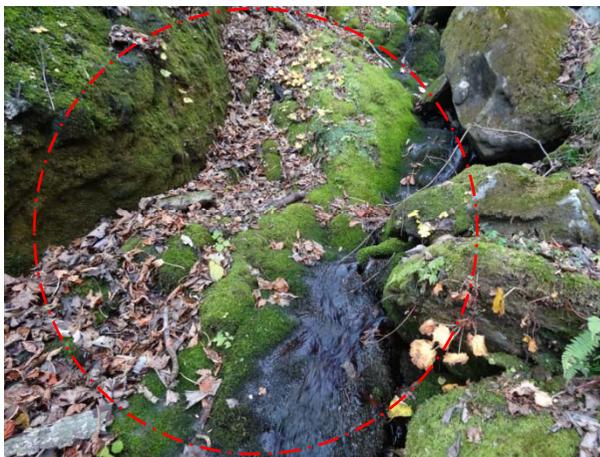
OP5:左岸・河床に分布する神恵内層の塊状溶岩。

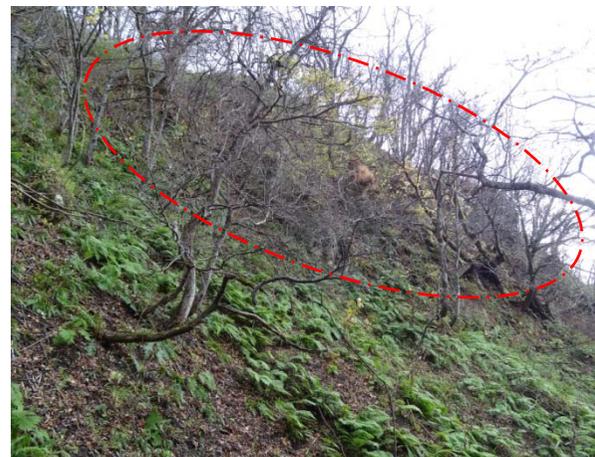
OP7:左岸に分布する神恵内層の自破碎溶岩。

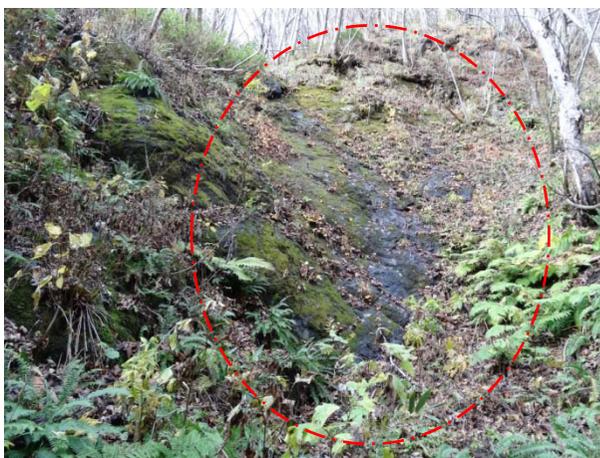
OP6:右岸に連続する神恵内層の自破碎溶岩 (河床～頂部)。

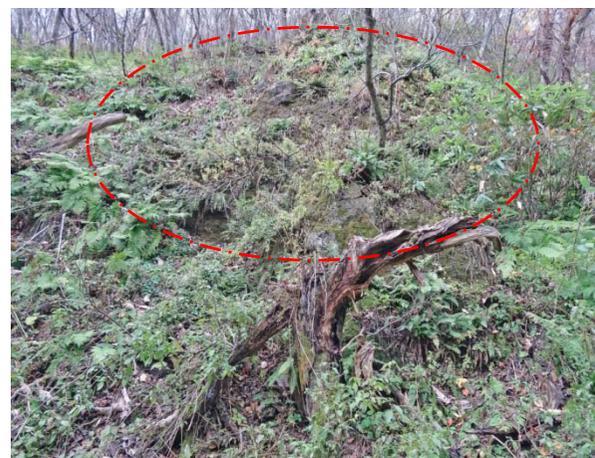
OP8:左岸に分布する神恵内層の自破碎溶岩。

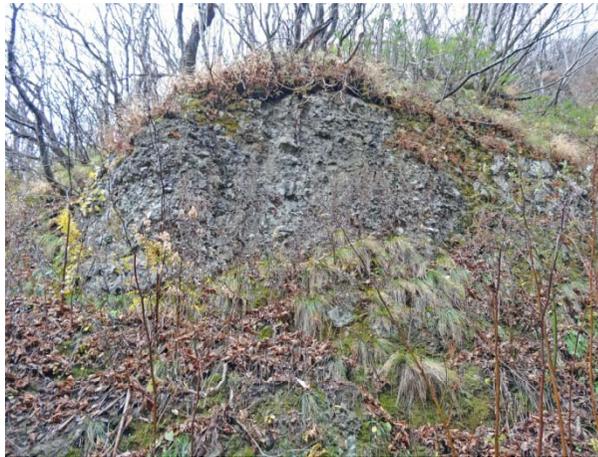
OP9: 左岸に分布する神恵内層の自破碎溶岩。

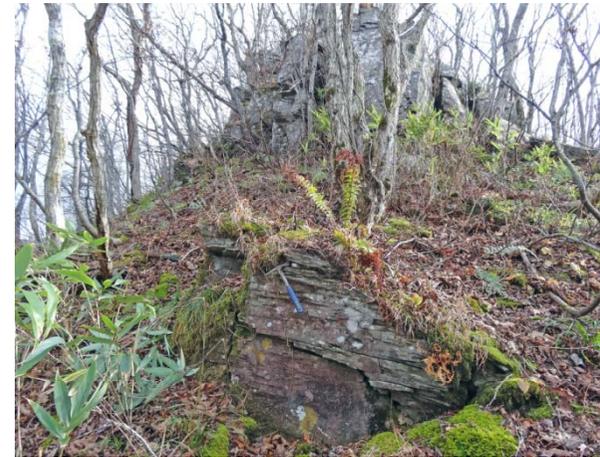
OP11: 左岸に分布する積丹岳溶岩類の層状溶岩 (N10E/20W)。

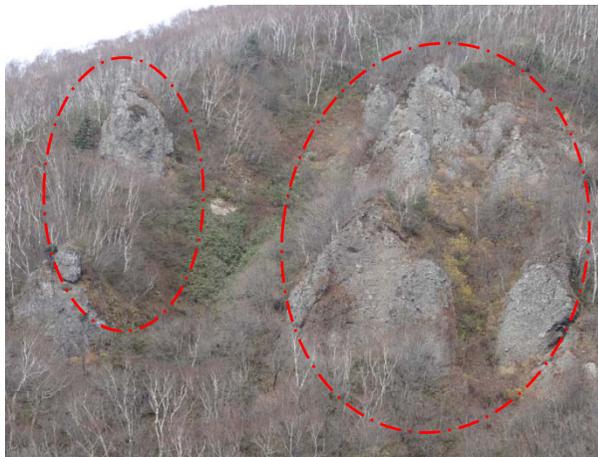
OP10: 右岸に分布する神恵内層の自破碎溶岩 (標高440m付近)。

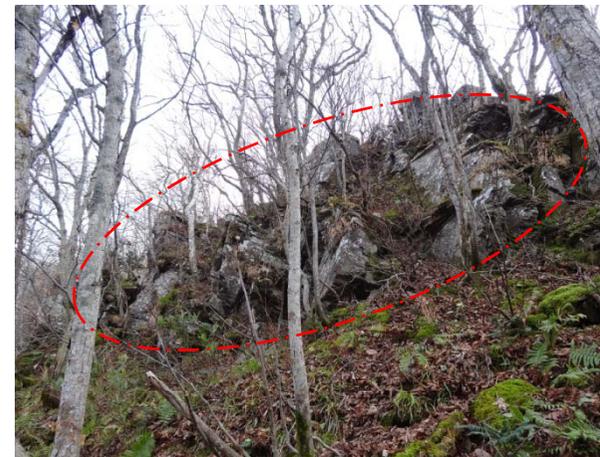
OP12: OP11露頭全景, 左岸に分布する積丹岳溶岩類の層状溶岩。

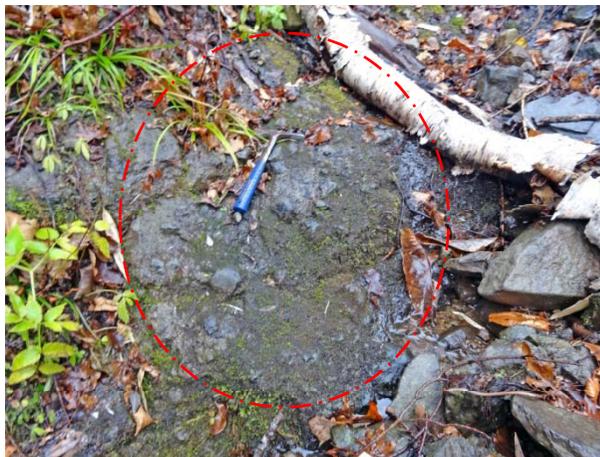
OP13: 連続する河床の神恵内層の自破碎溶岩。

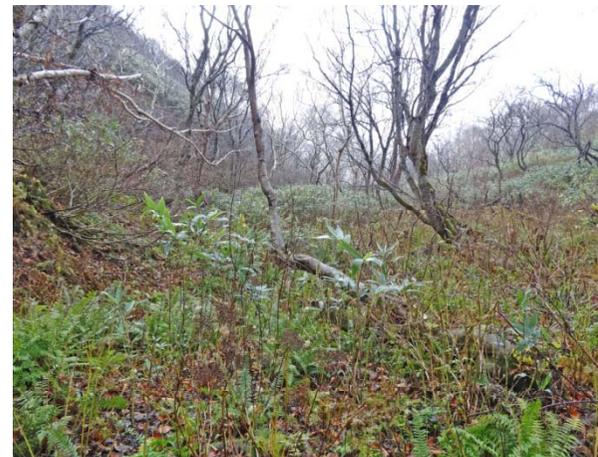
OP15: 上流の開析された沢の状況 (標高550m付近から下流方向)。

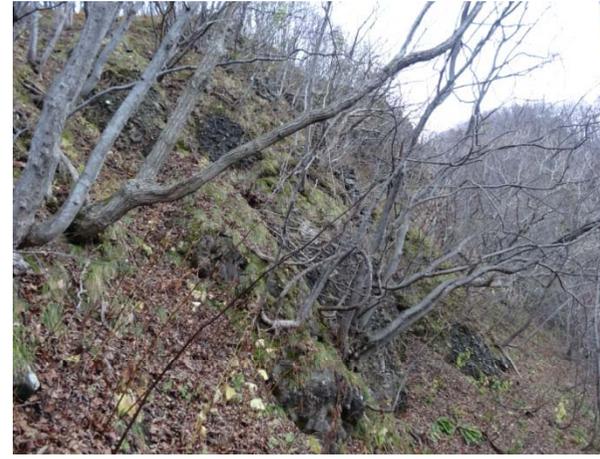
NT3:左岸に古平層の凝灰岩の上位に神恵内層の自破碎溶岩が分布する。

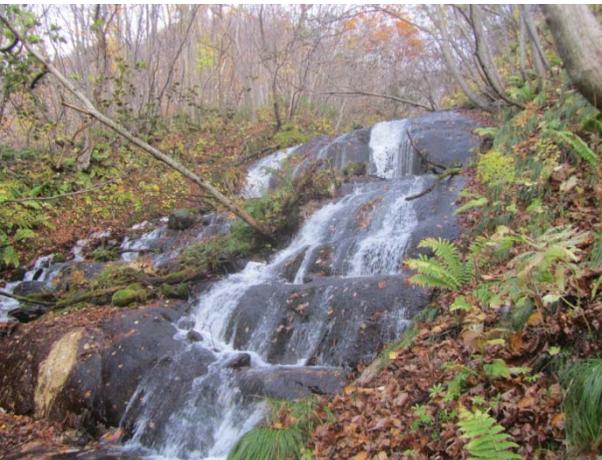
NT2:河床に古平層の凝灰岩が連続して分布し、滝地形を形成している。

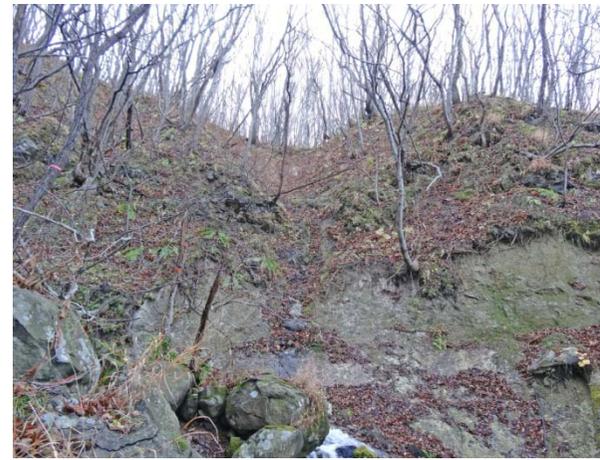
NT4:左岸に分布する古平層の凝灰岩と神恵内層の自破碎溶岩。

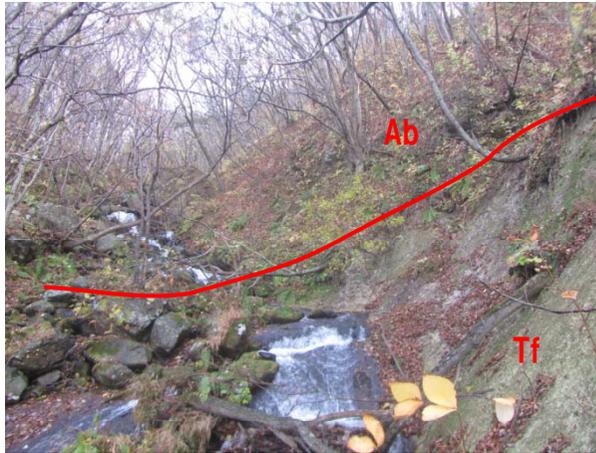
NT5: 河床から左岸にかけて分布する古平層の凝灰岩と神恵内層の自破碎溶岩。

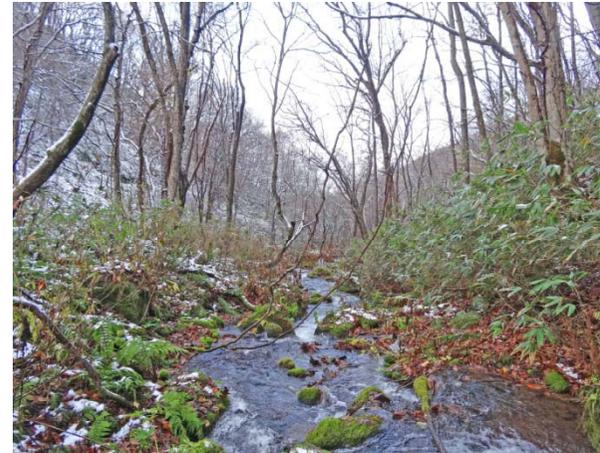
NT7: 中流域の開析された沢の状況 (下流方向)。

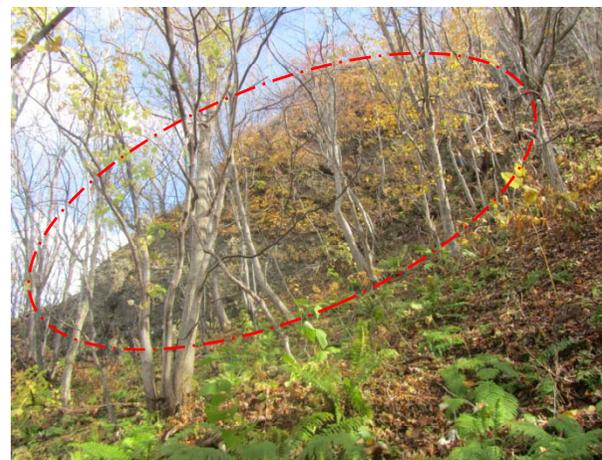
NT11:ノット川と枝沢合流部の左岸尾根の神恵内層の自破碎溶岩, 基部は落石堆。

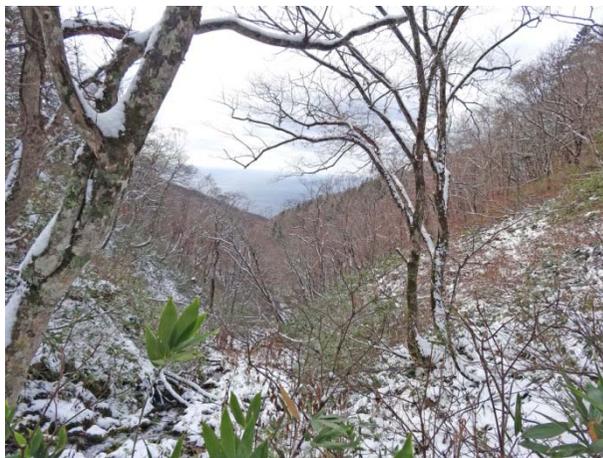
NT10:上流域の開析された沢の状況(下流方向)。

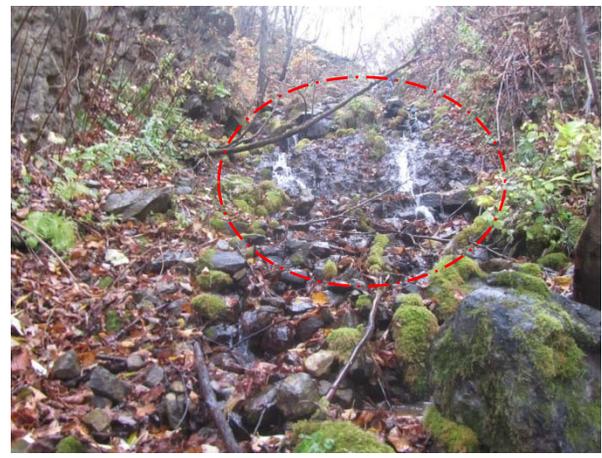
NT12:左岸枝沢河床の神恵内層の自破碎溶岩。

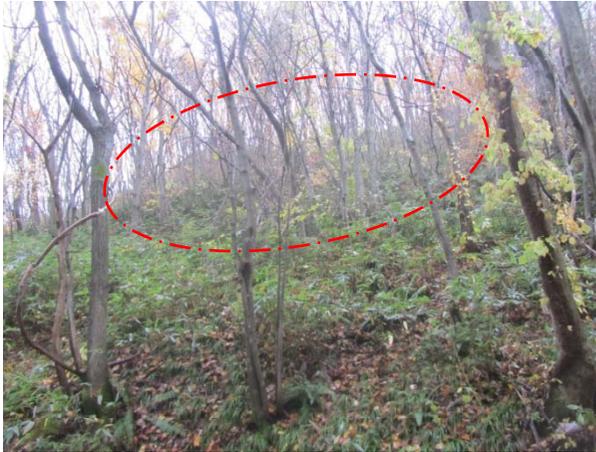
NT13: 枝沢右岸尾根の神恵内層の自破碎溶岩。

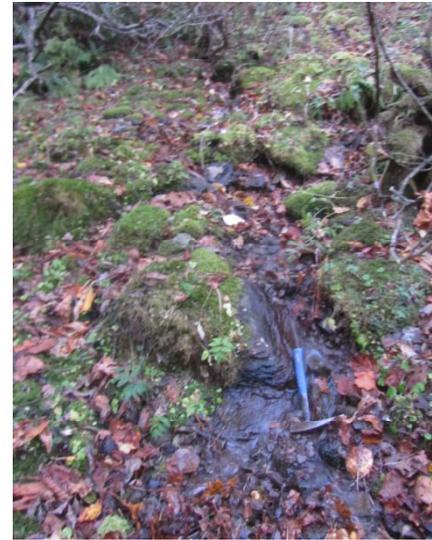
NT15: ノット川左岸枝沢中流の河床に分布する神恵内層の自破碎溶岩。

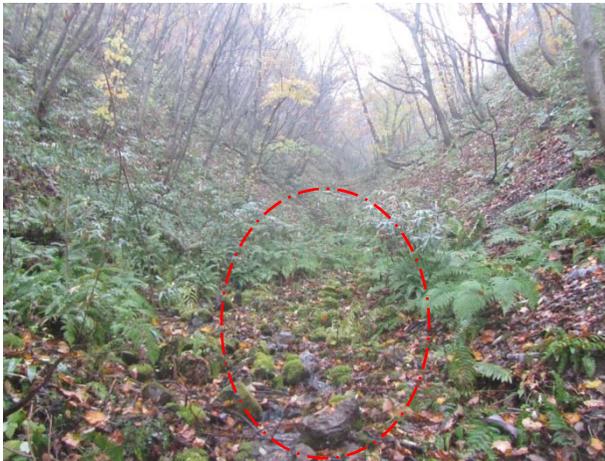
NT14: ノット川左岸枝沢の河床は神恵内層の自破碎溶岩が連続する。
