3-2 川白に関する検討結果

1. 地震以外の津波	4
2. 火山による山体崩壊に伴う津波	6
2-1 島原眉山崩壊による津波の考察	8
2-2 検討対象の抽出(海域火山)	11
2-3 検討対象の抽出(陸域火山)	14
2-4 津波影響評価	44
3. 陸上の斜面崩壊(陸上地すべり)に伴う津波	67
3-1 リツヤ湾津波に関する考察	71
3-2 川白に関する検討結果	81
3-3 兜岩に関する検討結果	138
3-4 堀株に関する検討結果	159
3-5 二つ岩に関する検討結果	163
3-6 弁慶岩に関する検討結果	170
3-7 津波影響評価	183
4. 陸上の斜面崩壊(岩盤崩壊)に伴う津波	215
4-1 岩盤崩壊に関する検討	217
4-2 津波影響評価	268
5. 基準津波の策定	296
6. 津波に対する安全性	312
6-1 砂移動評価について	314
6-2 取水路の水位変動について	320
6-3 貯留堰の容量について	334
6-4 考慮する潮位について	340
7. 津波堆積物調査結果	343
参考資料	353
参考文献	369

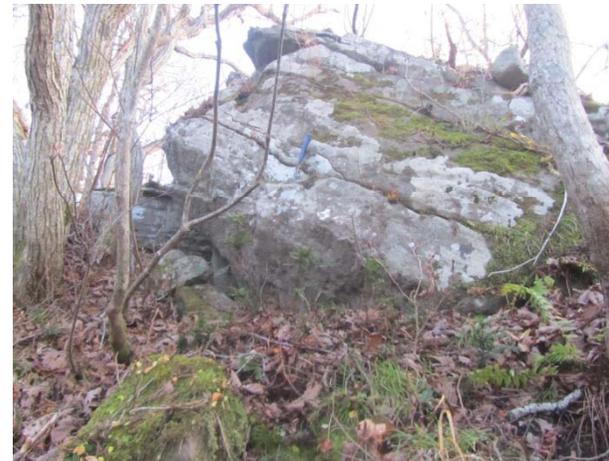
NT16: 416m峰山頂の積丹岳溶岩類の層状溶岩。

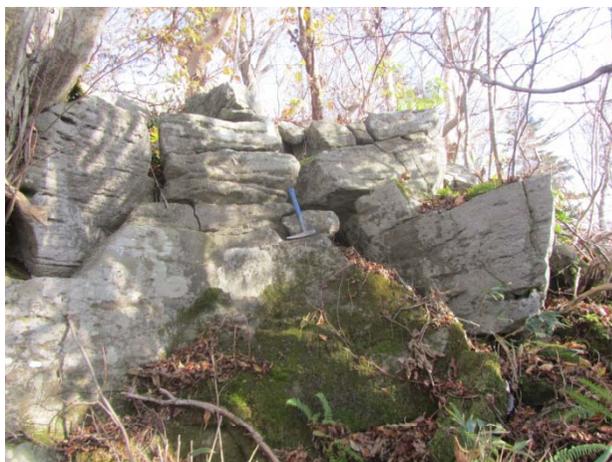
NT17:374m峰西側出尾根に分布する積丹岳溶岩類の自破碎溶岩(N10W/20E)。

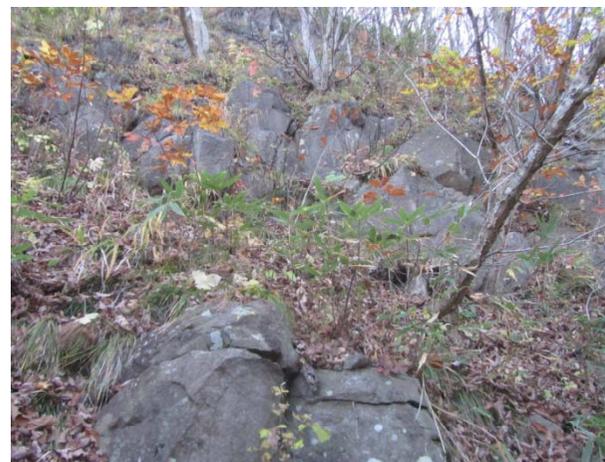
NT19:ブロック14西側尾根部の神恵内層の自破碎溶岩(塊状)。

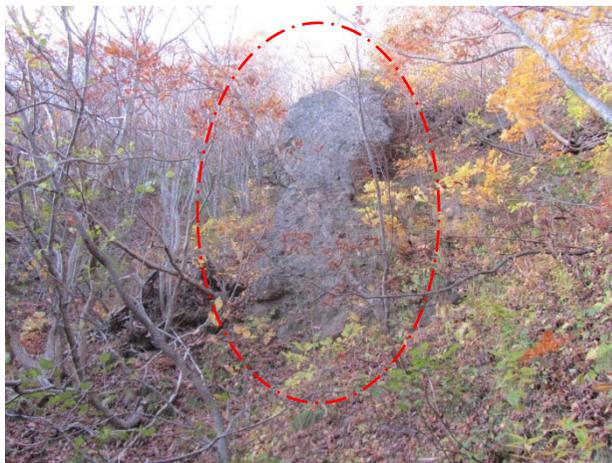
NT18: ブロック14西側尾根部の神恵内層の自破碎溶岩。

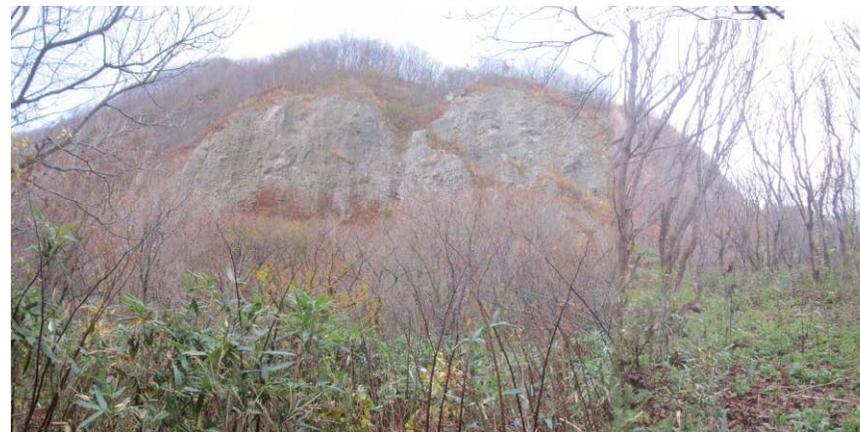
NT20:ブロック9滑落崖の状況, 神恵内層の自破碎溶岩が分布する。

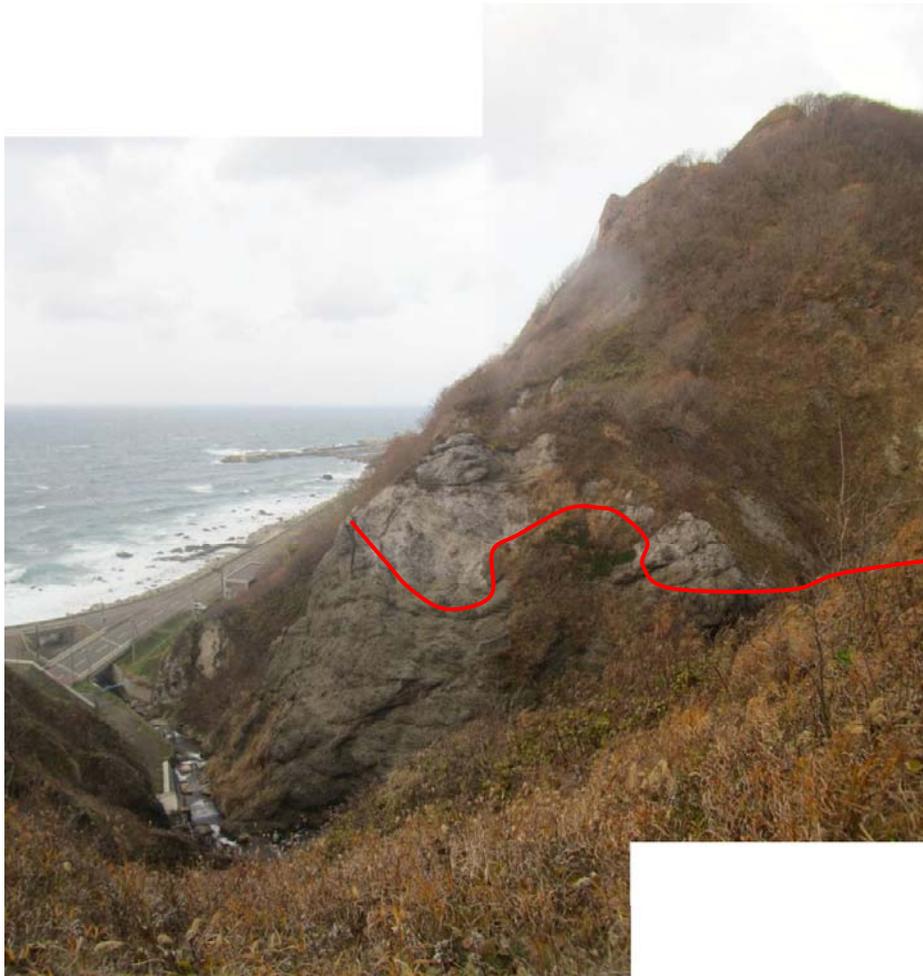
ON1:オネナイ川河口から201m峰まで基盤が連続する露頭。
下位は古平層プロピライト, 上位は神恵内層ハイアロクラスタイトが分布する。

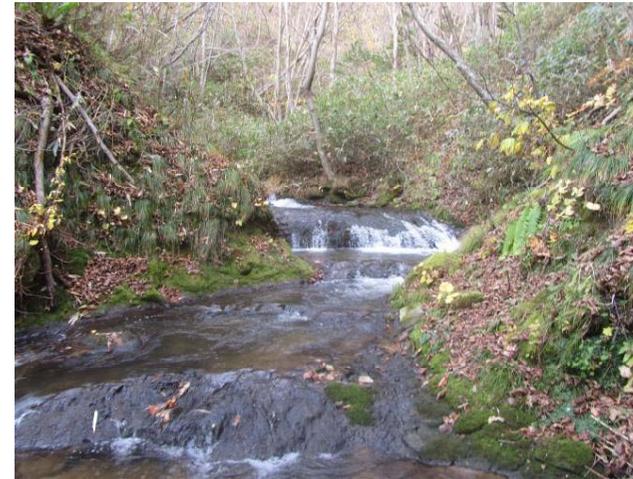
ON2:下流河床の古平層の自破碎溶岩, 滑床状で堆積物は少ない。

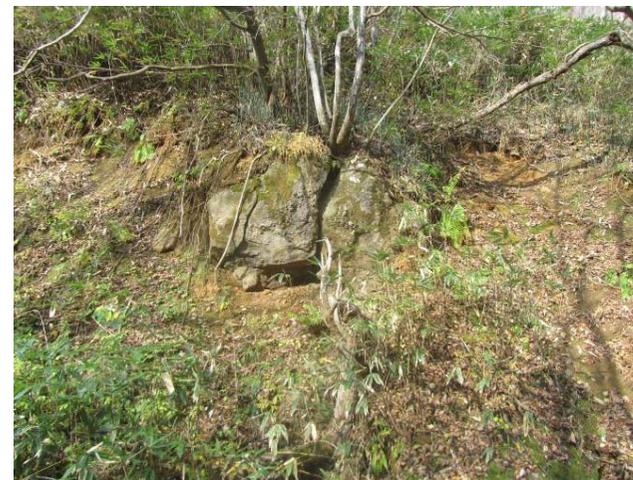
ON3:下流～中流域の右岸斜面にみられる神恵内層の塊状溶岩と
下位の古平層の自破碎溶岩。

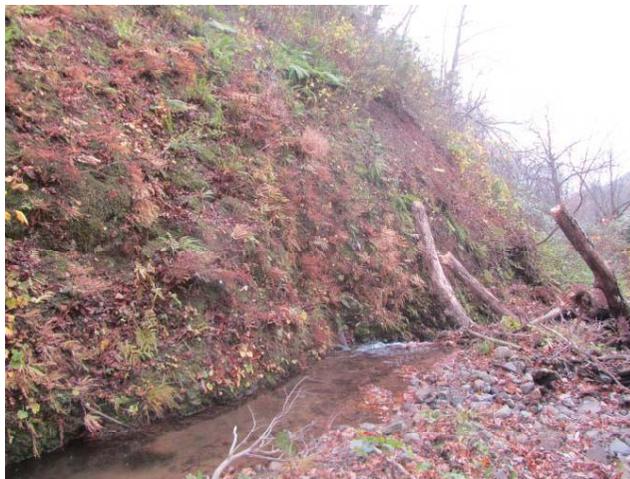
ON4: 中流河床から左岸にかけて分布する神恵内層の自破碎溶岩。

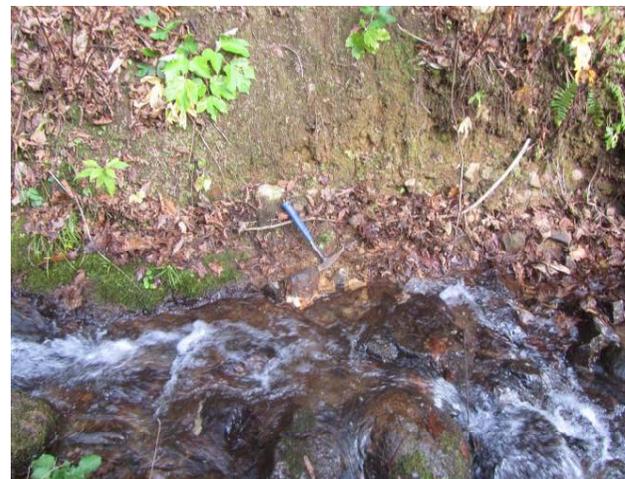
ON6: 中流～上流の河床に分布する神恵内層の変質安山岩。

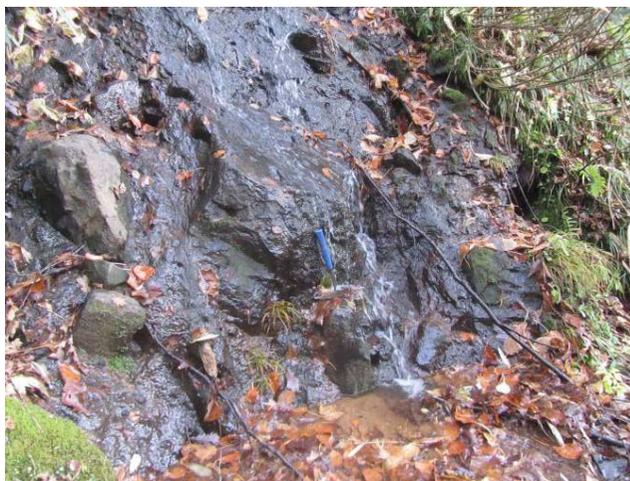
ON5: 中流左岸の支流合流部に分布する神恵内層の自破碎溶岩。

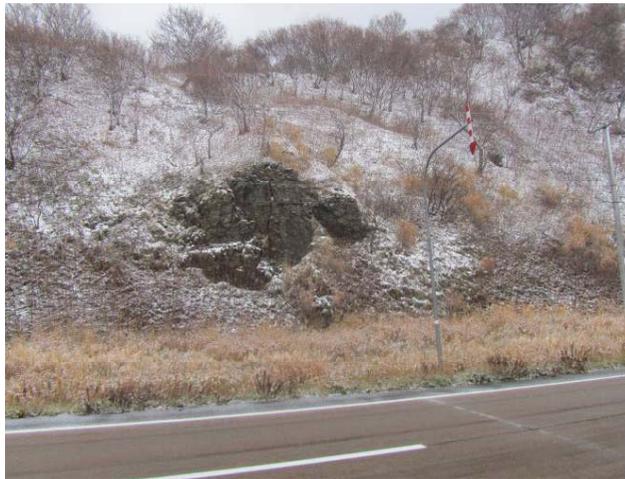
C01:ブロック1・2境界付近の神恵内層の自破碎溶岩。

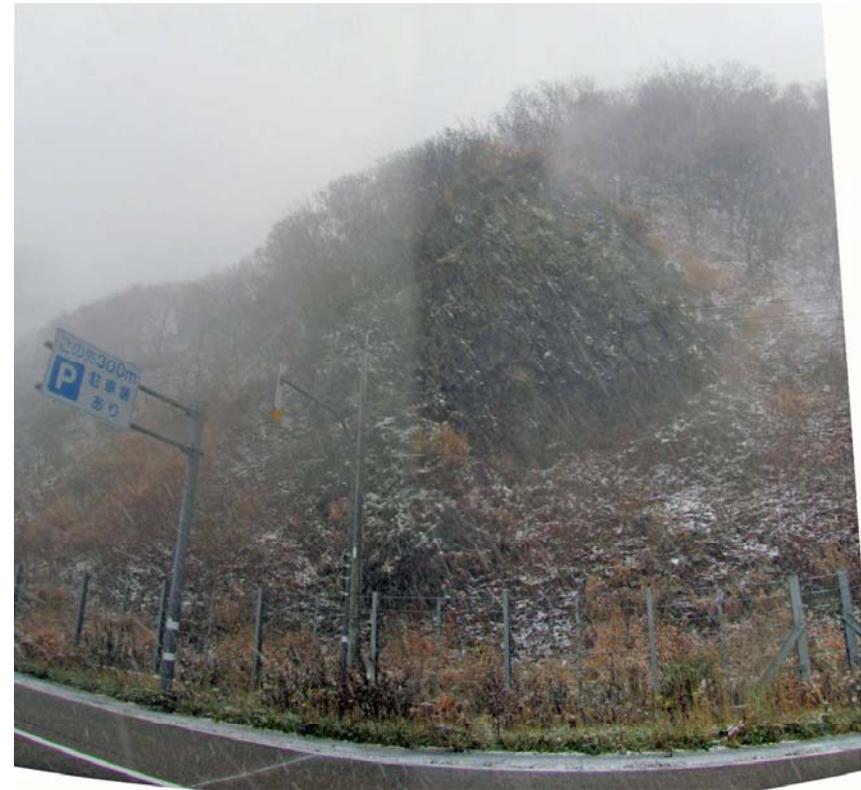
C02:ブロック1・2境界付近の神恵内層の自破碎溶岩。

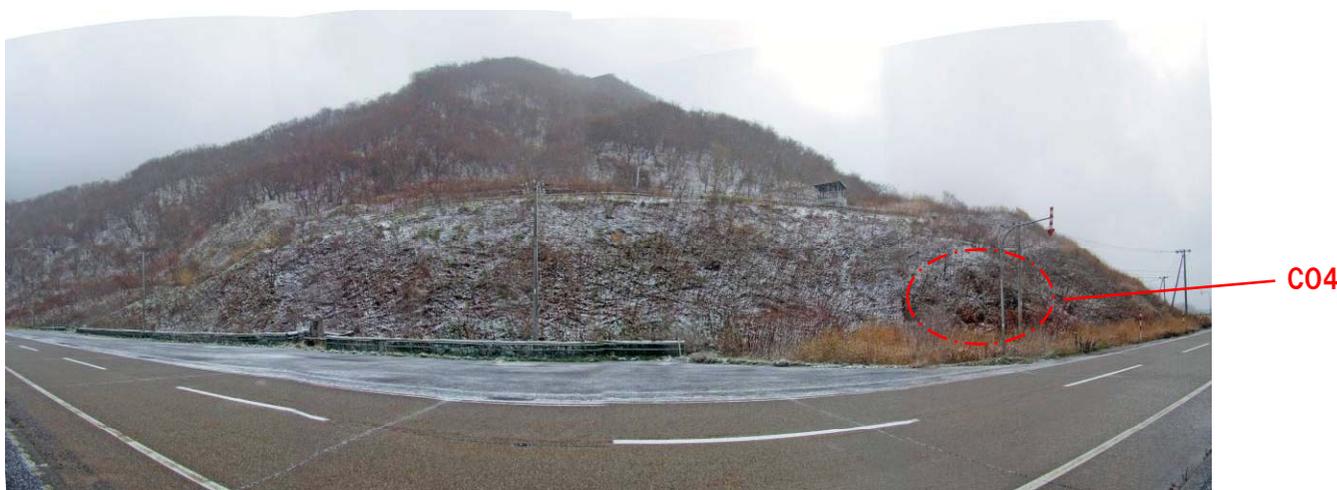
C03:ブロック3の平坦面, 部分的に新鮮な神恵内層の自破碎溶岩が認められる。

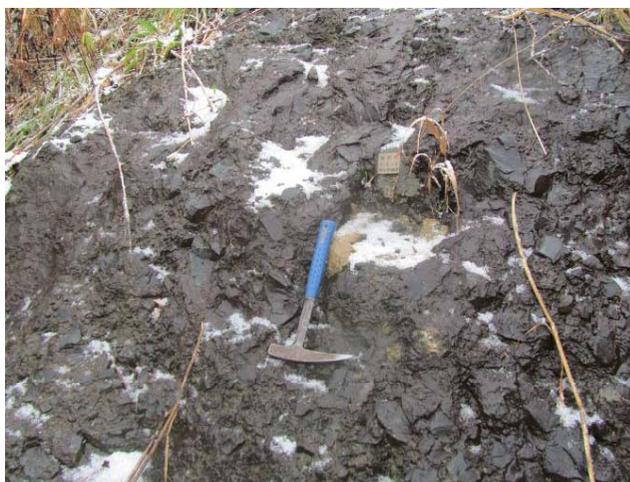
C04:C03の神恵内層の自破碎溶岩。

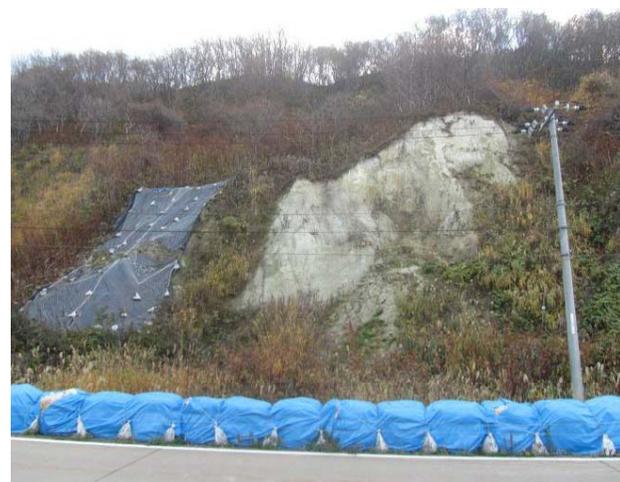
C05:ブロック7末端の崩壊地形 (古平層の凝灰岩)。

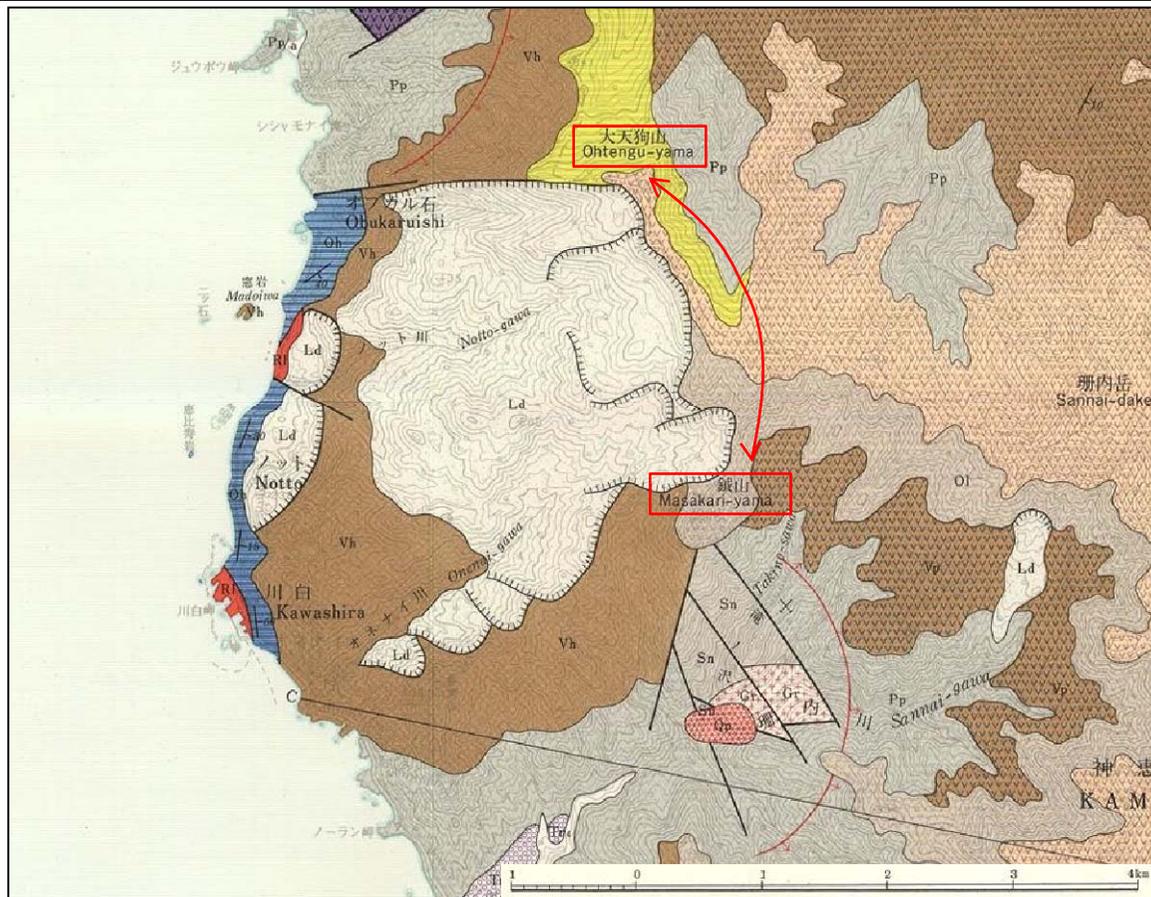
川白周辺の地質図 (山岸・石井, 1979 5万分の1地質図幅 余別及び積丹岬に一部加筆)

- 山岸・石井 (1979) では、大天狗山～鉾山、オネナイ川左岸及び海岸部にかけて地すべり地形を記載している。
- 海岸部には新第三系中新統の尾根内層の火砕岩類、流紋岩及び硬質頁岩、南部では尾根内層の火山岩類、更新統の大森山溶岩、大天狗山周辺には更新統の積丹岳溶岩、海岸部及び標高200m以上の陸域には地すべり堆積物が記載されている。
- 地すべりに関しては北側方崖は明瞭であるが、南側方崖は二次滑落崖に切られているとされている。
- 当社における積丹地域の地質層序とは、尾根内層の流紋岩・硬質頁岩が中部中新統の古平層、火砕岩類が上部中新統の神恵内層、大森山溶岩及び積丹岳溶岩が赤井川火山岩類に対比される。
- 本検討では局所的な検討であることから、ほぼ同層準である大森山溶岩、積丹岳溶岩及び地表地質踏査で確認された層状溶岩 (Vh2) を、積丹岳溶岩類 (SI) として検討を行う。

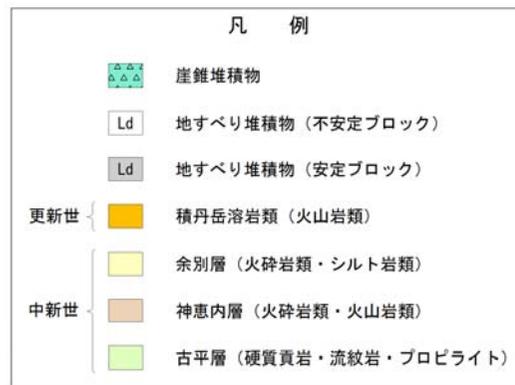
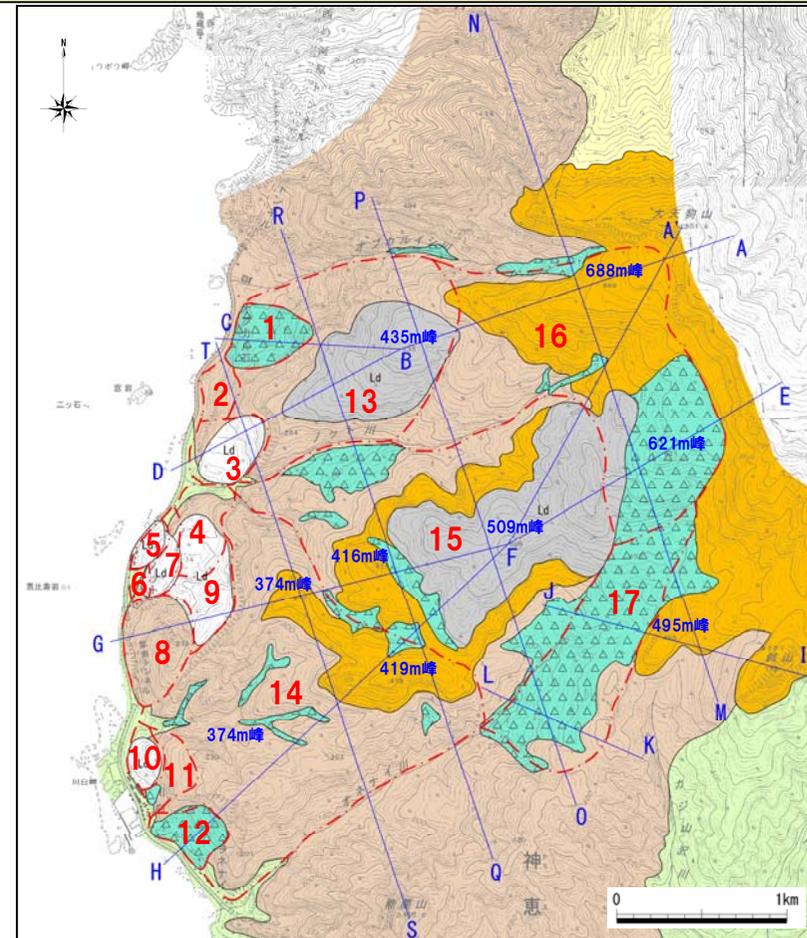
川白地すべり周辺の地質図

- 川白地すべり周辺の地質は、新第三系中新統の古平層と神恵内層 (Vh1), 更新統の積丹岳溶岩類 (SI) を基盤として、その上位に地すべり堆積物 (Ld) 及び崖錐堆積物が分布する。
- 古平層は、海岸部に分布し、硬質頁岩 (Sh), 流紋岩 (RI), プロピライト (Gt) 等からなる。
- 神恵内層 (Vh1) は、海岸部から山地部にかけて分布し、自破碎溶岩を主体とする火砕岩等からなる。
- 積丹岳溶岩類 (SI) は、山地部において神恵内層 (Vh1) を覆う。
- 地すべり堆積物 (Ld) 及び崖錐堆積物は、神恵内層 (Vh1) 及び積丹岳溶岩類 (SI) を覆う。
- 大天狗山北方の尾根内川沿いには、余別層が分布する。

- 地質断面図の作成における断面位置は、オプカレイシ川～ノット川、ノット川～オネナイ川の海山断面方向とし、山側から海岸にかけて代表的なブロックを通過する位置を選定した。
- 地質図の作成に当たっては、地表地質踏査結果及び5万分の1地質図幅を参考にした。

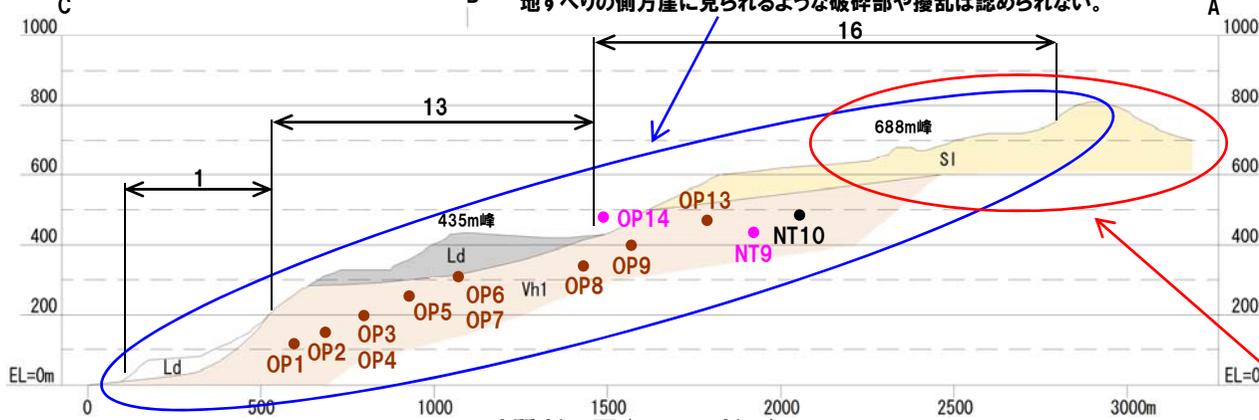
地質断面図 (A-B-C断面)

- ブロック16は、頂部及び河床で神恵内層の自破碎溶岩 (Vh1) を確認している。
- ブロック16にも層状溶岩を確認しており、積丹岳溶岩類 (SI) に対比される。
- ブロック13では、オプカルイシ川河床及び左岸中腹で露岩を確認し、確認標高まで神恵内層の自破碎溶岩 (Vh1)、その上位は地すべり堆積物 (Ld) が分布すると推定した。
- ブロック1・3は斜面に植生が認められるが、露岩を確認できないことから地すべり堆積物 (Ld) が分布するものとした。
- オプカルイシ川及びノット川における河川沿いの地表地質踏査結果では、下流域～中流域にかけて基盤岩の連続等を確認しており、地すべりの側方崖に見られるような破碎部や擾乱は認められない。

積丹岳溶岩類の分布高度に顕著な高度不連続は認められない。積丹岳溶岩類の分布高度は南西に向かって低くなっており、南西方向の谷を埋めて堆積したものと考えられる。

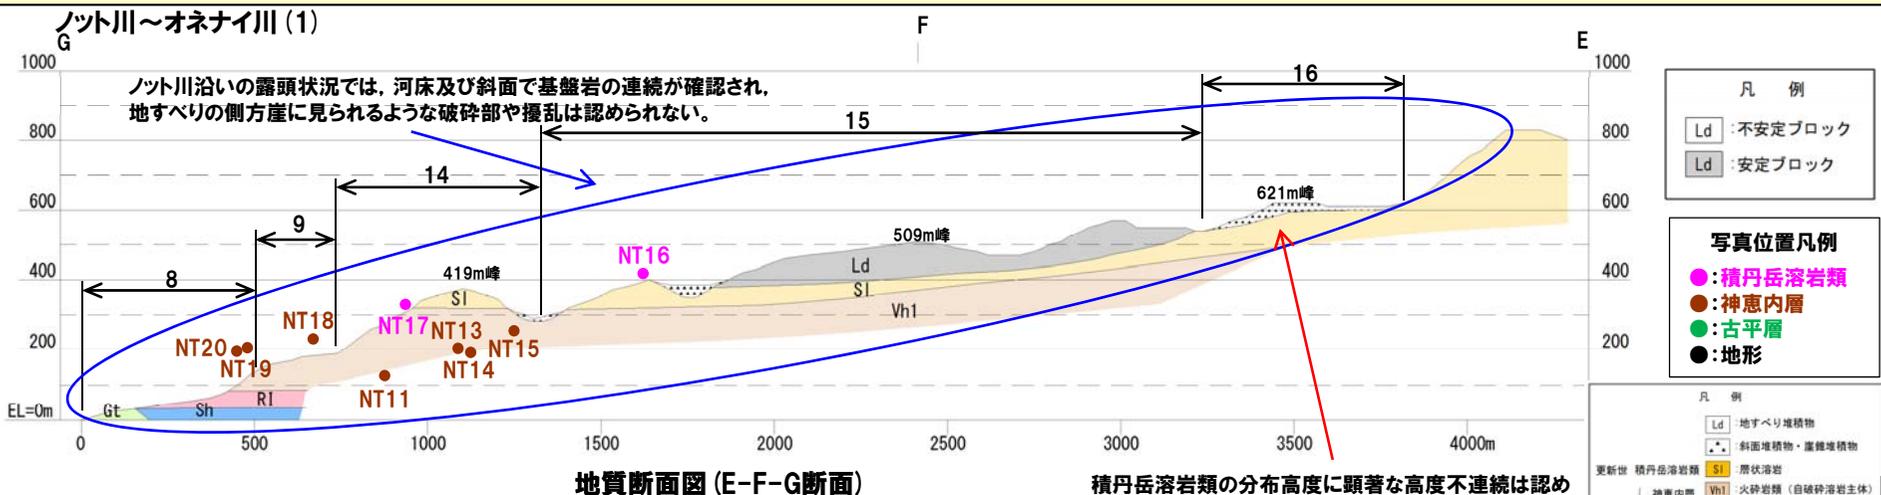
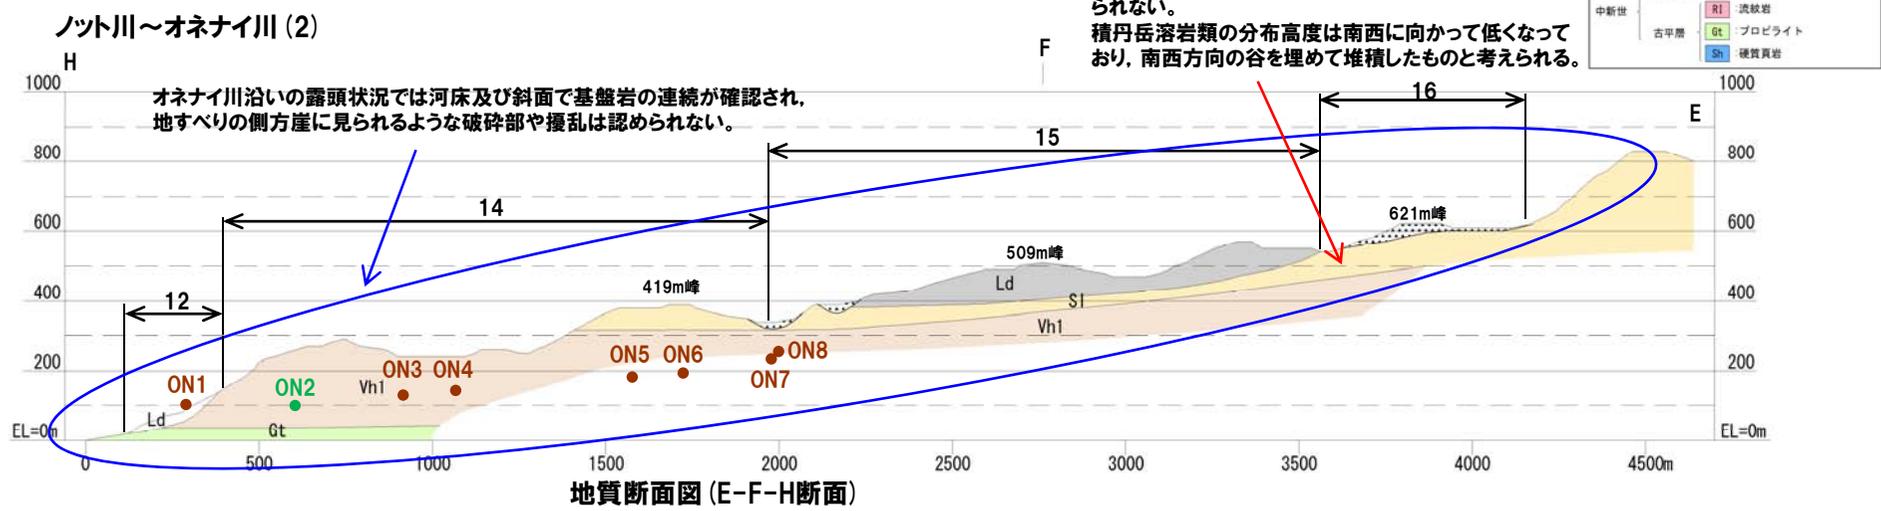
- ブロック16及びブロック14・15境界付近は、頂部及び河床で積丹岳溶岩類の層状溶岩 (SI) を確認している。
- ブロック15では、斜面中腹で露岩を確認し、確認標高まで積丹岳溶岩類 (SI) , その上位は地すべり堆積物 (Ld) が分布すると推定した。
- ブロック14は419m峰周辺、ブロック9背後崖、オネナイ川左岸において神恵内層の自破碎溶岩 (Vh1) を露頭で確認している。
- ブロック8・9は神恵内層の自破碎溶岩 (Vh1) を露頭で確認し、ブロック12は斜面堆積物の状況から地すべり堆積物 (Ld) とした。
- ノット川及びオネナイ川における河川沿いの地表地質踏査結果では、下流域～中流域にかけて基盤岩の連続等を確認しており、地すべりの側方崖に見られるような破碎部や擾乱は認められない。

積丹岳溶岩類の分布高度に顕著な高度不連続は認められない。
積丹岳溶岩類の分布高度は南西に向かって低くなっており、南西方向の谷を埋めて堆積したものと考えられる。

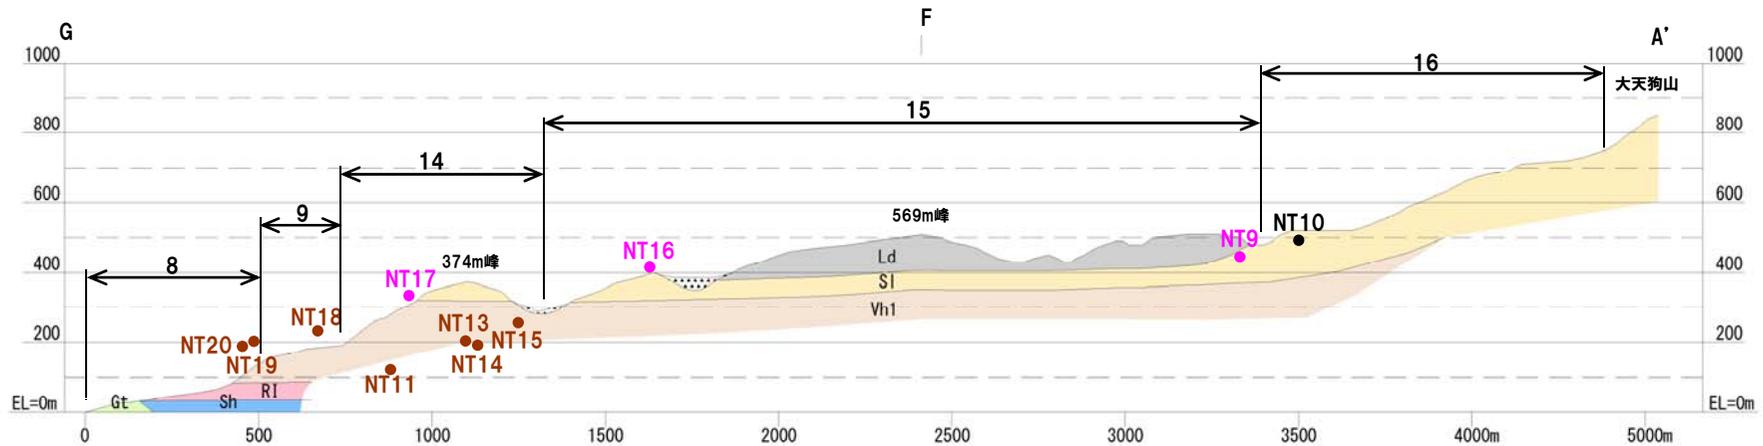
地質断面図 (A'-F-G断面)

- ブロック16及びブロック14・15境界付近は、頂部及び河床で積丹岳溶岩類の層状溶岩 (SI) を確認している。
- ブロック15では、斜面中腹で積丹岳溶岩類 (SI) を露頭で確認し、確認標高まで積丹岳溶岩類 (SI)、その上位は地すべり堆積物 (Ld) が分布すると推定した。
- ブロック14は、374m峰・419m峰周辺、ブロック9背後崖、オネナイ川左岸において積丹岳溶岩類の層状溶岩 (SI) を露頭で確認している。
- ブロック8・9は神恵内層の自破碎溶岩 (Vh1) を露頭で確認している。
- ブロック17は、標高300m以下の河床で変質した安山岩 (Vh1) を確認している。また、斜面において植生は認められるが、露岩は確認できない。急崖前面の斜面は上流側がSW方向、下流側がNW方向とほかのブロックとは最大傾斜方向が異なること、ブロック15・16の斜面より緩傾斜であることから、斜面崩壊物起源の崖錐地形と推定した。
- 鉞山を滑落崖とする地すべり地形は、地すべり地形DB及び空中写真判読結果では495m峰には到達していない。

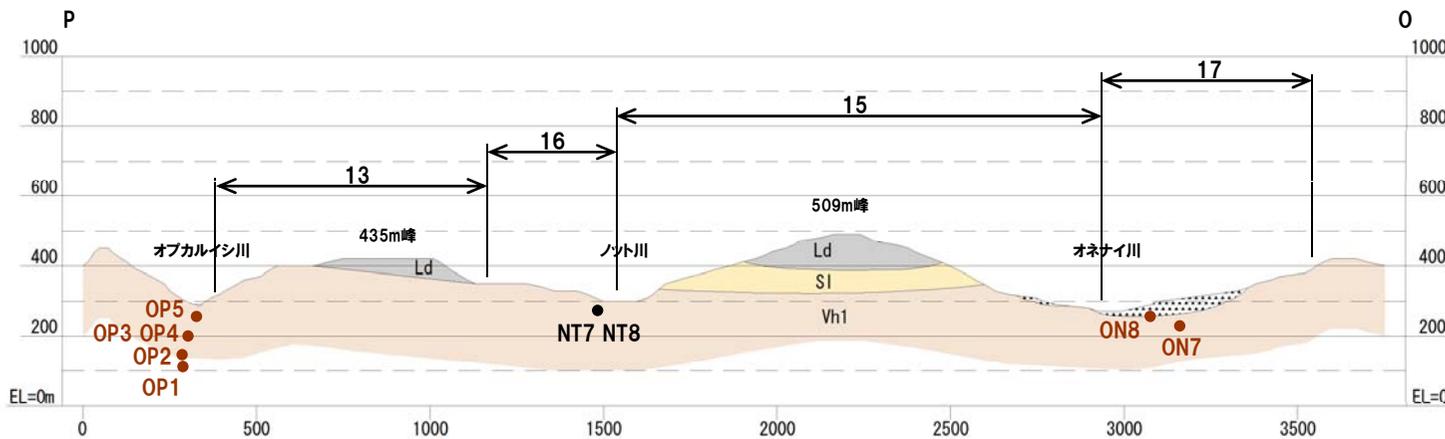
地質断面図 (O-P断面)

- 沢部では、両岸ともに開析が進んでおり、緩傾斜の斜面が分布する。特にオネナイ川では開析が著しい。
- 川白全体において、上流部から下流部に向かって、神恵内層 (Vh1) が連続して分布しているものと推定される。
- オブカルイシ川の河床及び斜面では、神恵内層 (Vh1)、積丹岳溶岩類の露岩を確認している。
- また、積丹岳溶岩類 (SI) については、740m峰と688m峰間に高度差が認められるが、740m峰の斜面はほぼ対称であり、地すべりの滑落崖様の地形を呈していない。

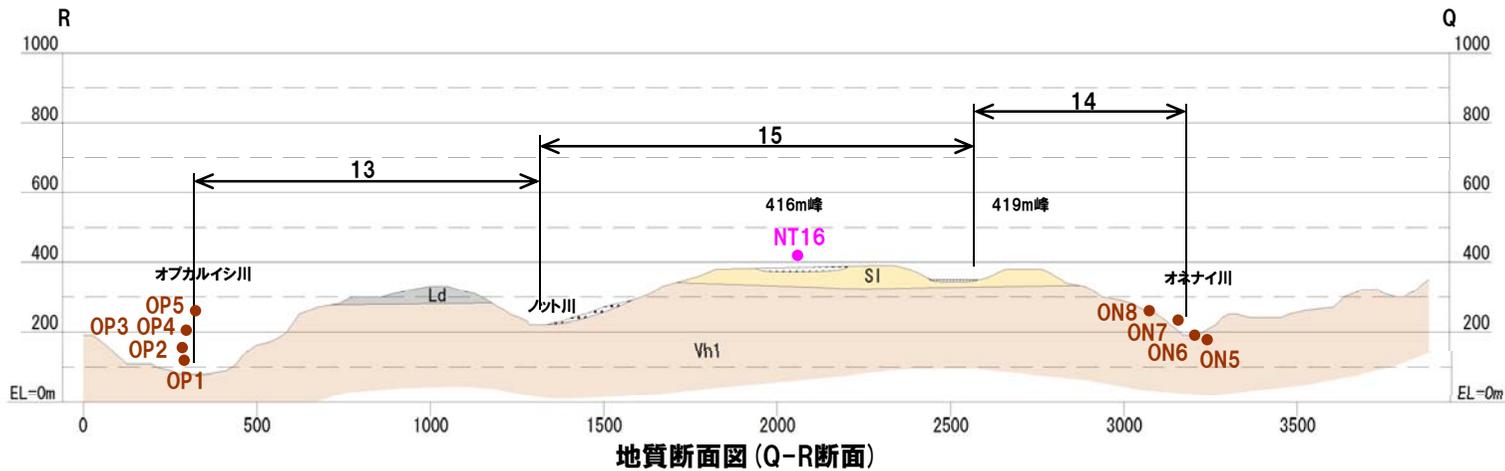
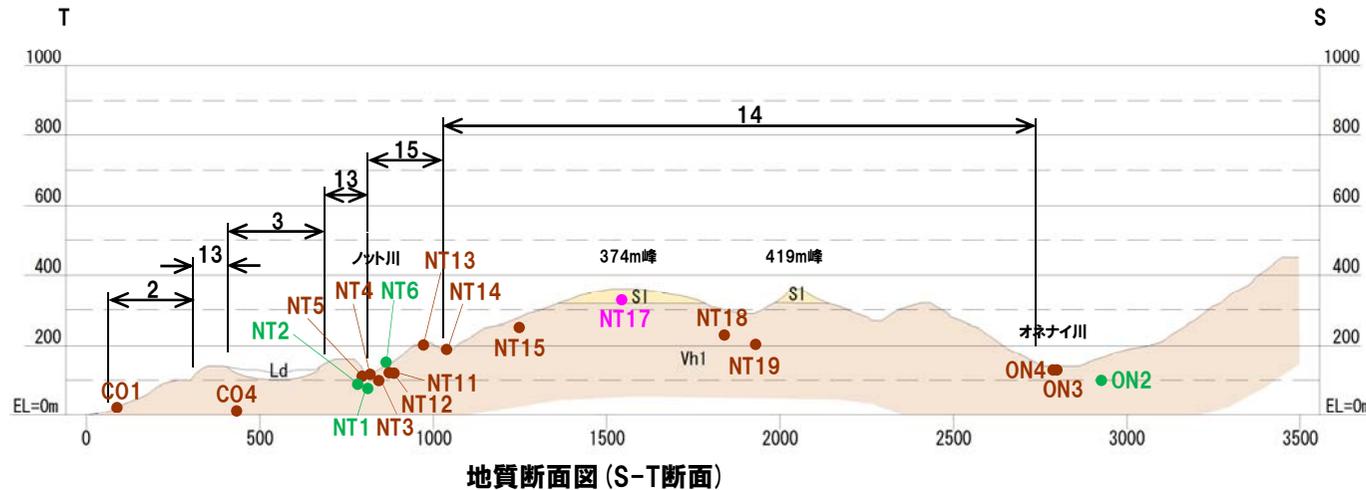
- 沢部では、両岸ともに開析が進んでおり、緩傾斜の斜面が分布する。
- 川白全体において、上流部から下流部に向かって、神恵内層 (Vh1) が連続して分布しているものと推定される。
- 各沢の河床及び斜面において、古平層 (Gt), 神恵内層 (Vh1), 積丹岳溶岩類 (Si) の露岩を確認している。

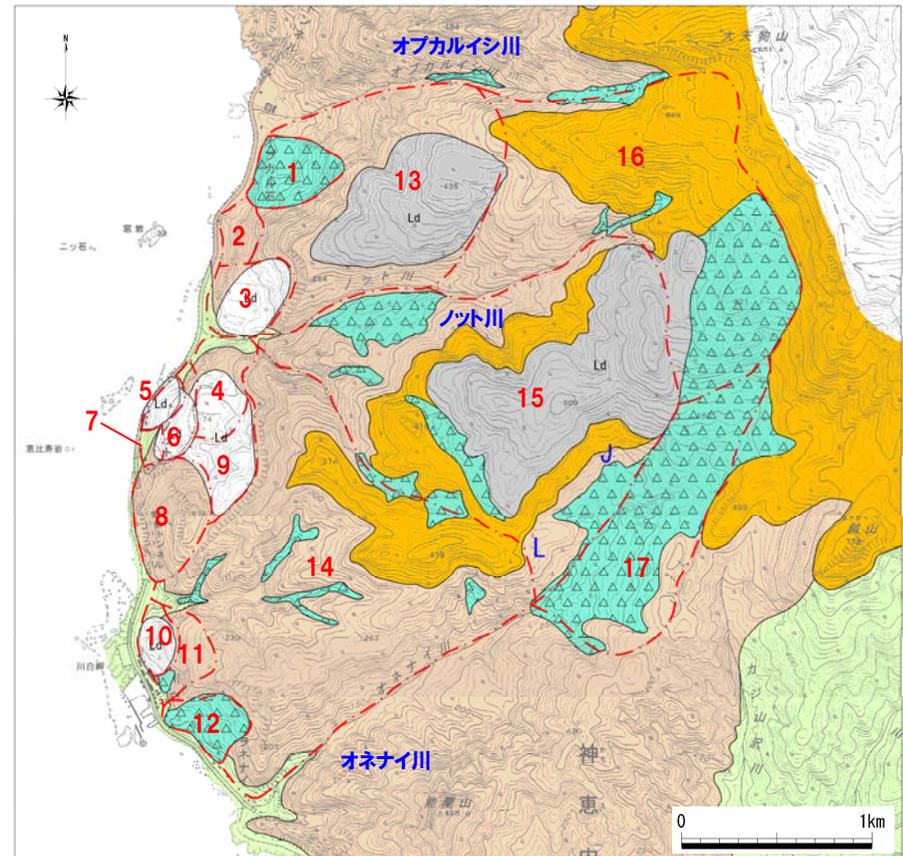
川白地すべり周辺の地質図

○地表地質踏査結果等に基づく、地質図及び地質断面図による検討結果より各ブロックの評価については以下のとおりである。
 ○評価に当たっては、地すべりブロックの可能性のある地形において、ブロック内や側方崖の河床、斜面等に露岩が確認でき、地すべりの兆候が認められない場合は、不安定ブロックの可能性は小さいとした。

ブロック	地質的特徴	評価
1	地すべりに基盤の確認できず、堆積物も崖錐堆積物で地すべり堆積物との区別が困難なことから地すべりの可能性が大きい。	△
2	やや平坦な地形及び急斜面が、末端部中央に位置する堅岩露頭の背後に認められることから、小規模地すべりと推定される。	○
3	滑落崖や、土塊内に地すべり斜面が認められることから、地すべりである。	×
4	滑落崖、平坦面及び凹地が分布することから、地すべりである。	×
5	ブロック7の緩斜面中の遷急線から滑落崖、基部の遷緩線から斜面堆積物が認められることから、地すべりである。	×
6	ブロック7の緩斜面中の遷急線から滑落崖、基部の遷緩線から斜面堆積物が認められることから、地すべりである。	×
7	ブロック4の平坦面前縁に遷急線、その基部に緩傾斜の斜面堆積物が認められることから地すべりである。	×
8	海食部では小規模な崩落が認められるが、ブロック内の露岩は堅硬であることから、ブロック全体が地すべりではない。	○
9	滑落崖及びブロック8境界には堅岩が分布すること、土塊部を他ブロックで切られ移動土塊がわずかであることから、ブロック全体が地すべりを起こす可能性は小さい。	○
10	滑落崖は不明瞭であるが、ブロック11内の遷緩線を抽出することから、地すべりの可能性が大きい。	△
11	滑落崖は不明瞭であるが、ブロック内にブロック10の遷緩線を抽出することから、地すべりの可能性が大きい。	△
12	滑落崖及び地すべり土塊も明瞭であることから、地すべりである。	×
13	オブカルイシ川下流～中流及びノット川下流において、河床及び兩岸斜面で基盤岩の連続を確認していること、斜面及び河川の開析が進んでいることから、河川をすべり線としてブロック全体が移動するような大規模な地すべりの可能性は小さいと考えられる。	○

赤字: 地すべりブロック

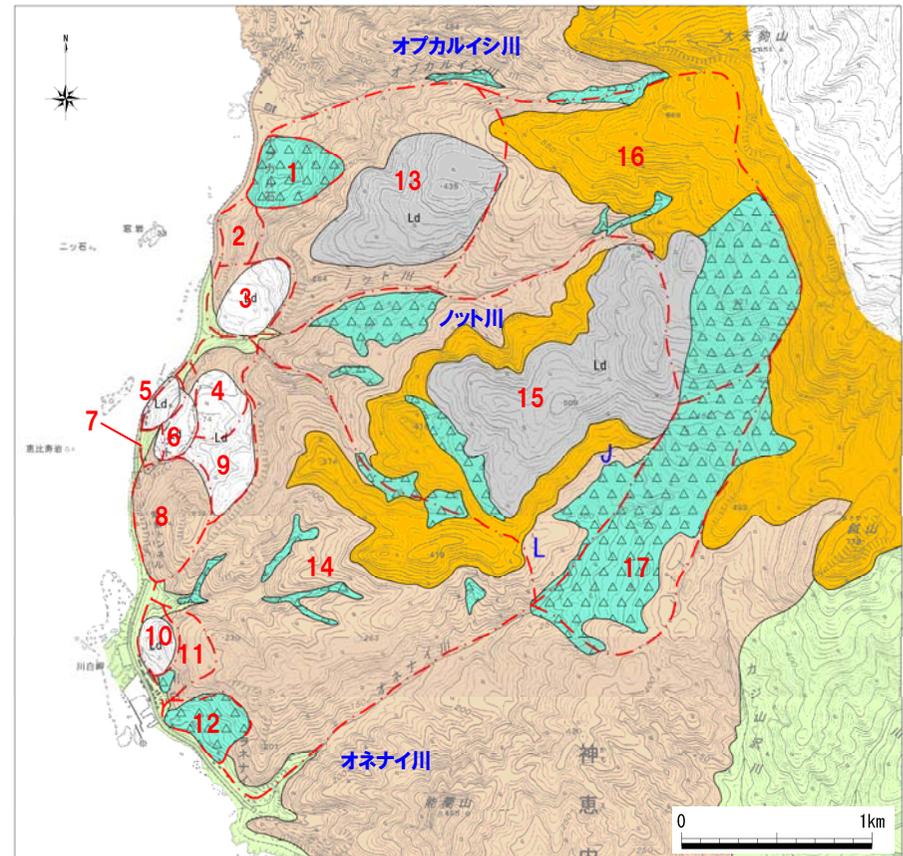
川白地すべり周辺の地質図

ブロック	地質的特徴	評価
14	海岸部やオネナイ川で小規模な崩落が認められるが、孤立した山地状の尾根を有し、ブロック内の河床から尾根まで堅硬な基盤岩が確認されることから、ブロック全体が地すべりの可能性はない。	○
15	孤立した山地状の尾根を有し、周辺斜面には変状が認められないこと、斜面も開析されていることから、地すべりの可能性は小さい。	○
16	滑落崖及び平坦面が認められ、古い地すべりの可能性は否定できないが、斜面が開析されていること、明瞭な滑落崖の分布が連続しないこと、平坦面から続く斜面において積丹岳溶岩類の層状溶岩 (Sl) やオプカルイシ川河床で神恵内層の自破碎溶岩 (Vh1) が確認されることから、ブロック全体が移動するような大規模な地すべりの可能性は小さい。	○
17	他ブロックと比較して斜面勾配が緩いこと、地形勾配が上流と下流で異なることから、地すべり地形の可能性は小さく、崖錐地形の可能性が大きい。なお、仮に地すべりとした場合、規模も小さく、開析されて地すべり土塊が斜面化し、安定している状態と考えられる。	○

- 各ブロックの地質的特徴は、以下のとおりである。
 - 海岸部に小規模な地すべりブロックが認められる。
 - ブロック13・14において河床及び両岸斜面に堅硬な基盤岩を連続して確認している。
 - 山側ブロックの斜面が開析されており、安定状態と推定される。
- 以上のことから、大天狗山付近から海岸部まで、一連で移動するような大規模な地すべりが活動している徴候は認められないものと判断される。

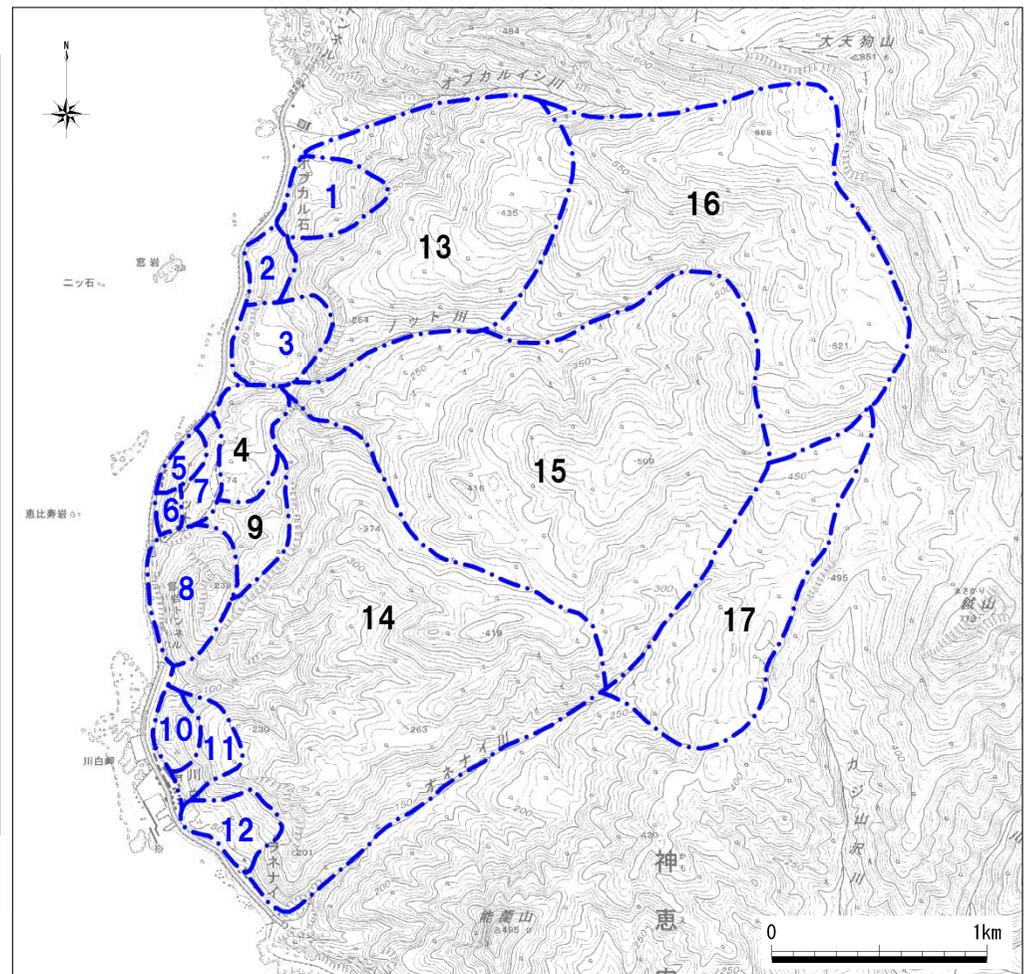
地すべりブロック図

- 地表地質踏査結果に空中写真判読結果及び開析度の検討結果を考慮し、各ブロックについて不安定ブロックの可能性を評価した。
○評価結果は以下のとおりである。

ブロック No	空中写真判読結果	地表地質踏査結果	開析度の検討結果	不安定ブロックの可能性
1	○	△	×	否定できない
2	△	○	—	否定できない
3	×	×	×	不安定ブロックである
4	×	×	○	開析度より不安定ブロックではないと判断
5	×	×	—	可能性大
6	×	×	—	可能性大
7	×	×	—	可能性大
8	△	○	×	否定できない
9	△	○	○	不安定ブロックではない
10	△	△	×	可能性大
11	△	△	—	可能性大
12	×	×	—	可能性大
13	○	○	○	不安定ブロックではない
14	○	○	○	不安定ブロックではない
15	○	○	○	不安定ブロックではない
16	○	○	○	不安定ブロックではない
17	○	○	○	不安定ブロックではない

青字:不安定ブロック 黒字:不安定ブロックではない

○検討の結果, ブロック1, 2, 3, (5, 6, 7), 8, (10, 11), 12の7ブロックを不安定ブロックとし, 数値シミュレーションによる定量的評価対象候補として抽出した。
