# 泊発電所 敷地周辺の地質・地質構造 に関するコメント回答(資料集)

平成27年5月29日  
北海道電力株式会社

1. 発足層と古平層との関係 ..... P.3
2. 積丹半島の形成と今回調査結果との対比 ..... P.5
3. 反射法地震探査記録の解釈 ..... P.8
4. 反射法地震探査記録の地層区分 ..... P.42
5. 梨野舞納地点周辺の地形分類 ..... P.54

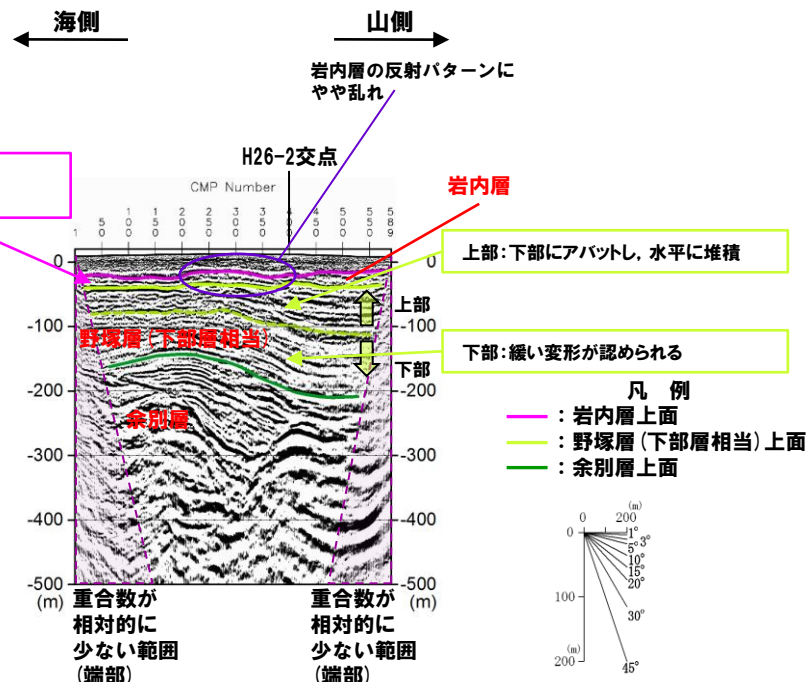
地質断面図 (測線H26-3) (深度変換図)

数字 (角度) は水平・垂直が 1:1の傾斜角度 V.E. 約3

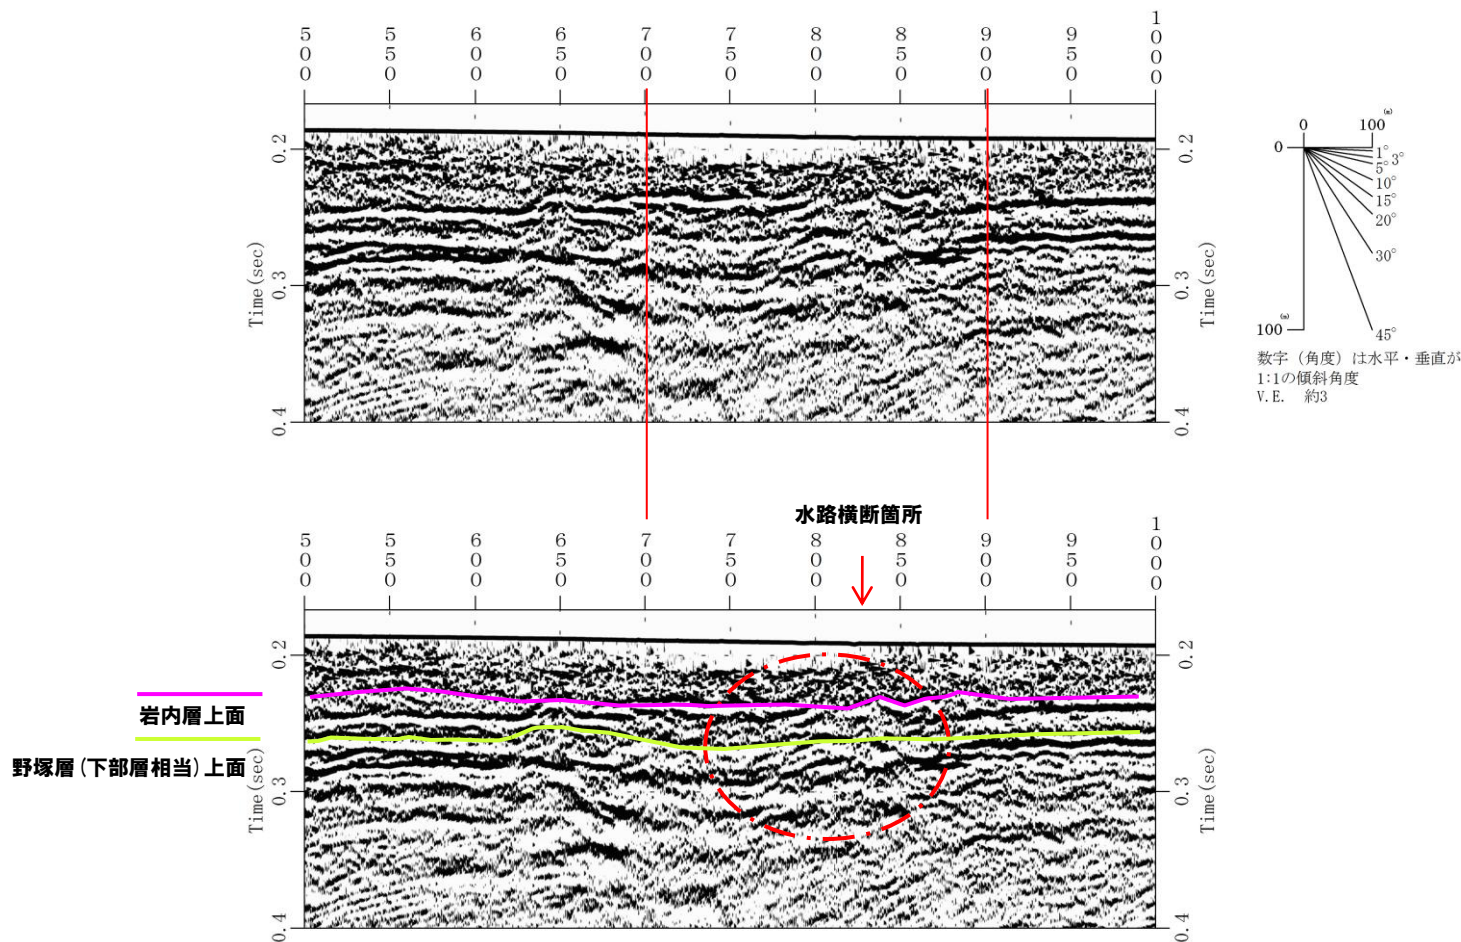
測線H26-1 反射法地震探査反射記録及び地質断面図(マイグレーション処理前断面, 縦横比約1:3)

- 当該範囲を拡大し、岩内層内における不明瞭な反射パターンの検討を行った。
- 赤丸箇所に反射パターンの乱れが認められる。
- 当該箇所は、水路横断箇所付近での発震となり、浅層域に乱れが生じたものと考えられる。
- 浅層域に乱れが生じるものの、当該箇所の前後を含め、岩内層内の反射パターンには大きな高度差はなく連続している。

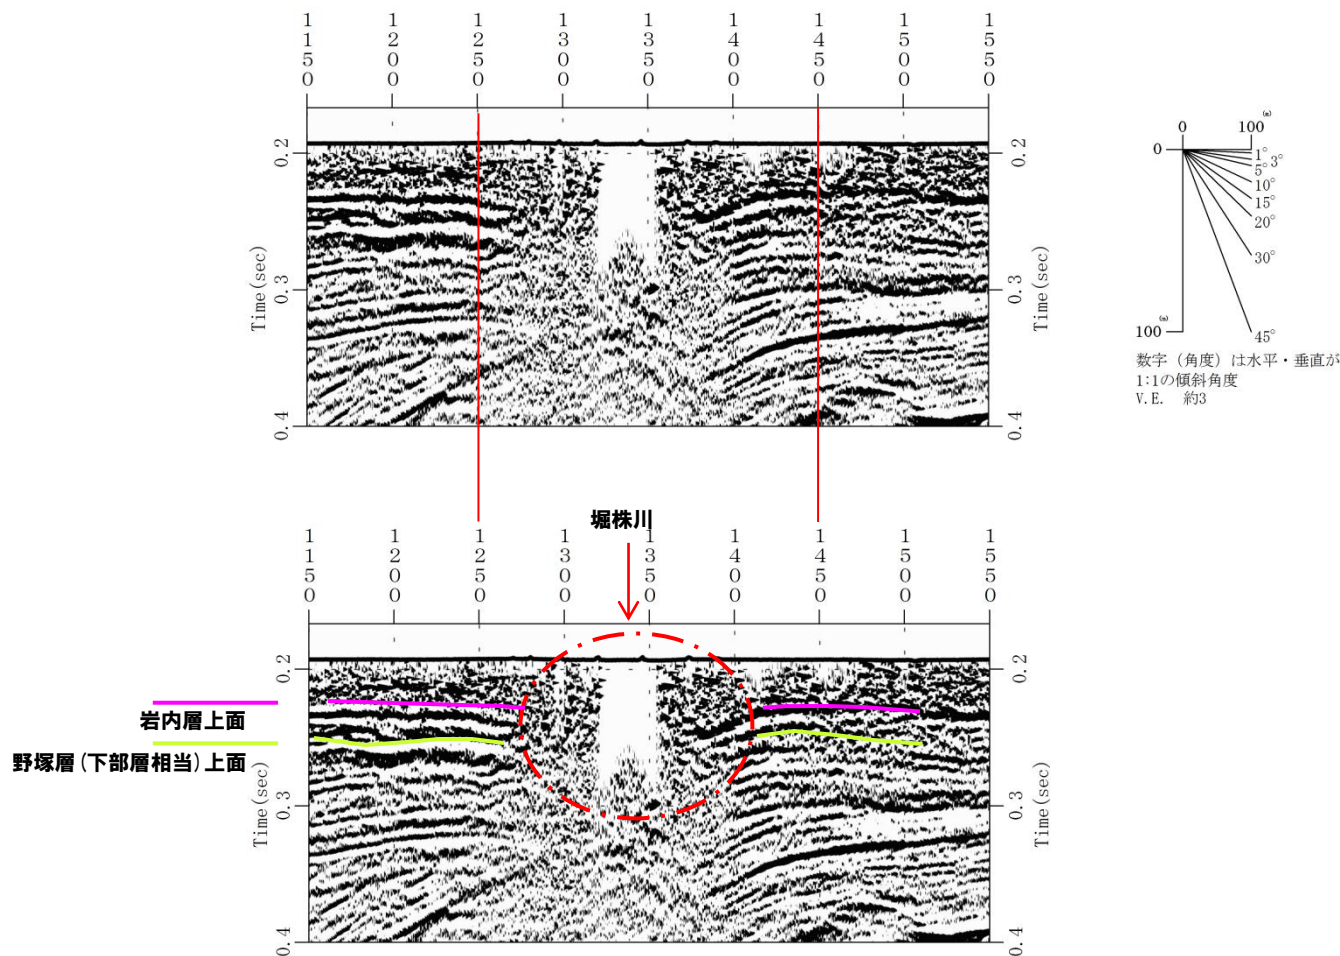
測線H26-1 反射法地震探査反射記録及び地質断面図(マイグレーション処理前断面, 縦横比約1:3)

- 当該範囲を拡大し、岩内層内における不明瞭な反射パターンの検討を行った。
- 堀株川周辺(赤丸箇所)では発震できないことから、反射パターンが弱い、若しくは、不明瞭となっているものの、堀株川両岸で岩内層内の反射パターンには大きな高度差は認められない。

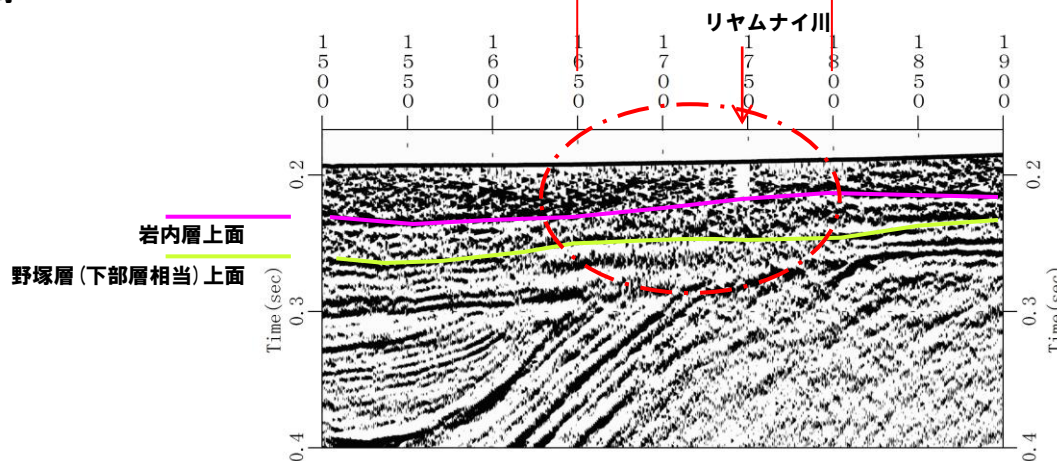
測線H26-1 反射法地震探査反射記録及び地質断面図(マイグレーション処理前断面, 縦横比約1:3)

- 当該範囲を拡大し、岩内層内における不明瞭な反射パターンの検討を行った。
- 赤丸箇所に反射パターンの乱れが認められる。
- 当該範囲は堀株川支流リヤムナイ川の堤防(盛土)上であり、盛土は、相対的に弾性波速度が遅い、又は、ばらつくことから、浅層域に乱れが生じたものと考えられる。
- 浅層域に乱れが生じているものの、当該箇所の前後を含め、岩内層内の反射パターンは大きな高度差はなく連続している。

リヤムナイ川堤防(盛土)状況

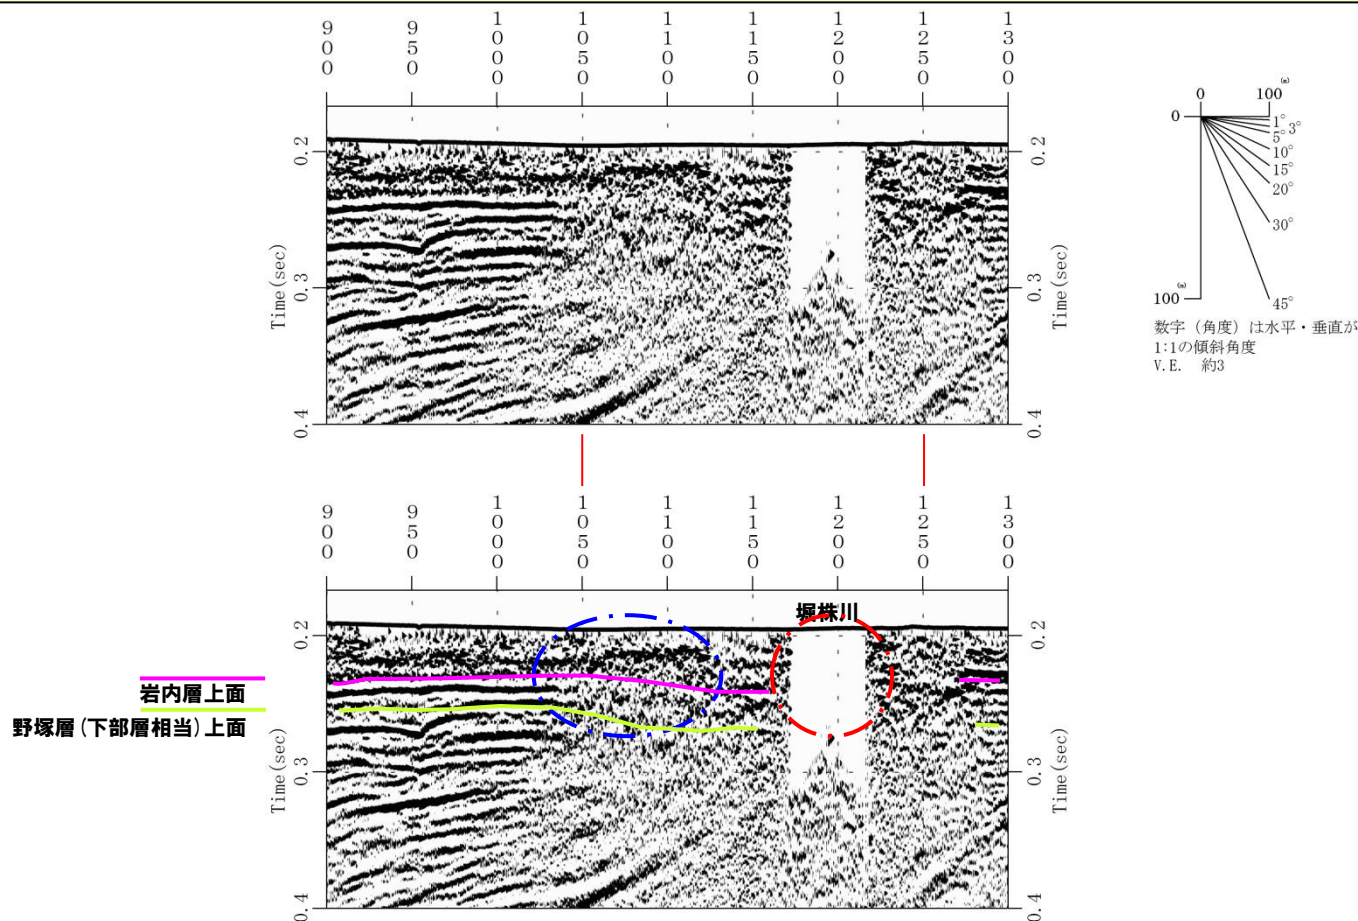
測線H26-2 反射法地震探査反射記録及び地質断面図(マイグレーション処理前断面, 縦横比約1:3)

- 当該範囲を拡大し、岩内層内における不明瞭な反射パターンの検討を行った。
- 堀株川周辺(赤丸箇所)では発震できないことから、反射パターンが弱い、若しくは、不明瞭となっているものの、堀株川両岸で岩内層内の反射パターンには大きな高度差は認められない。
- 青丸箇所では計測時の道路工事に起因するノイズの影響のため、反射パターンが弱いものと推定されるが、当該箇所の前後を含め、岩内層内の反射パターンには大きな高度差はなく連続している。

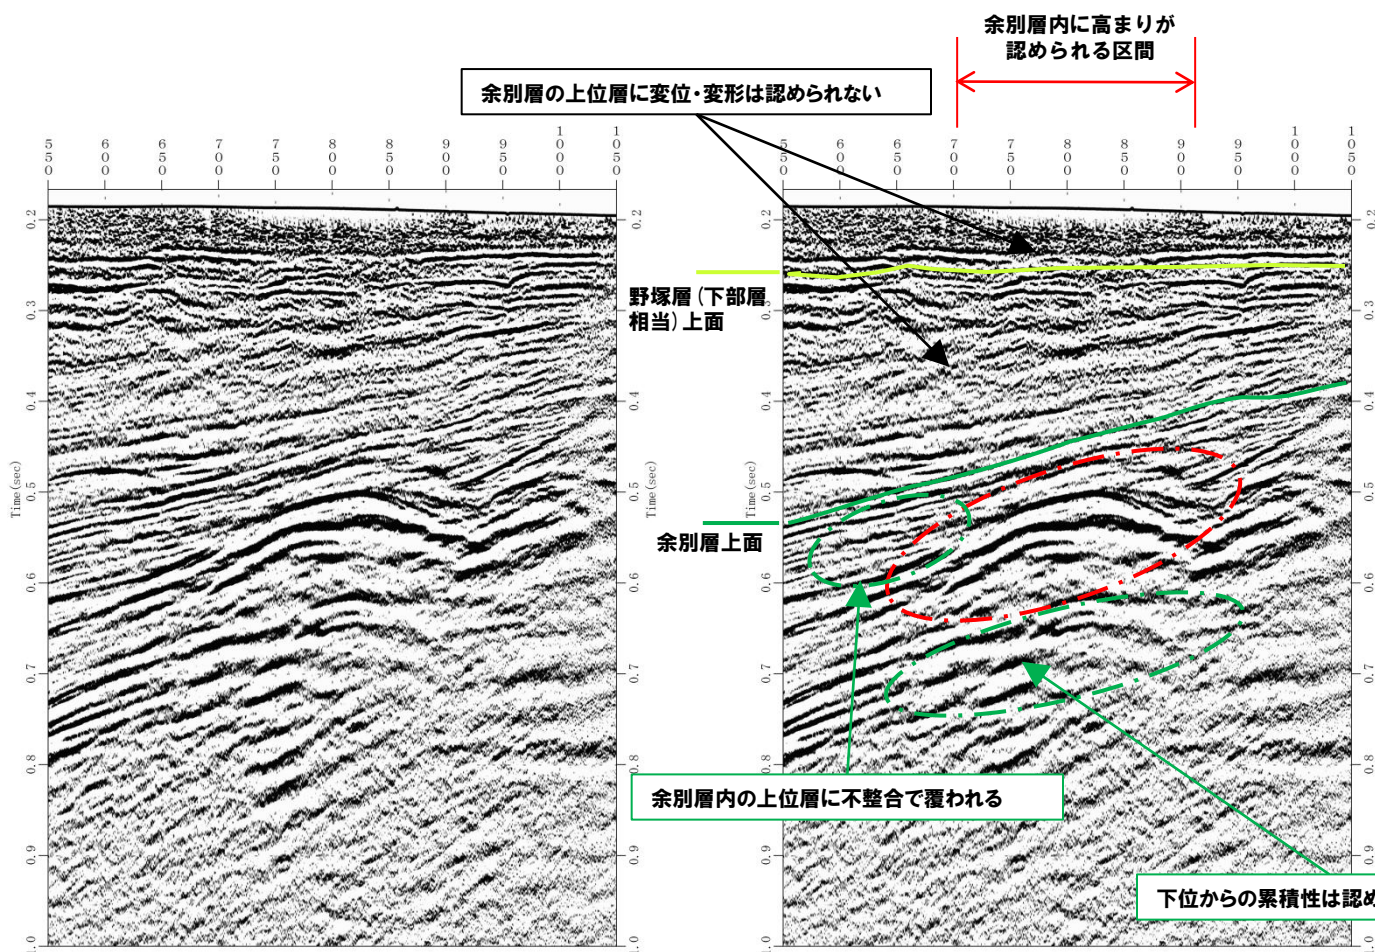
測線H26-2 反射記録及び地質断面図(マイグレーション処理前断面 縦横比約1:3)

- 測線H26-2のCMP700~950付近において、余別層内に高まりが認められる。
- 高まりは、下位から累積性を持った変形ではなく、また、余別層内の上位層に不整合で覆われる。
- 余別層の上位層には変位・変形が認められない。

- 測線H26-2のCMP700～950付近に認められる余別層内の高まりについて検討した。
- 高まりは、下位から累積性を持った変形ではなく、また、余別層内の上位層に不整合で覆われる。
- 余別層の上位層には変位・変形が認められない。
- 余別層内に認められる高まりについて、近傍測線を用いて連続性を確認した。
- 測線H26-1では、CMP600～1200付近にかけて余別層内にわずかな高まりが認められるが、海域(西方向)には連続しないことを確認した。
- 測線H26-1に認められるわずかな高まりについても、下位から累積性を持った変形ではなく、また、余別層内の上位層に不整合で覆われ、余別層の上位層に変位・変形が認められないことを確認した。

○高まりは構造的なものではなく、余別層堆積時に形成された局所的なスランプ層※の可能性が推定される。

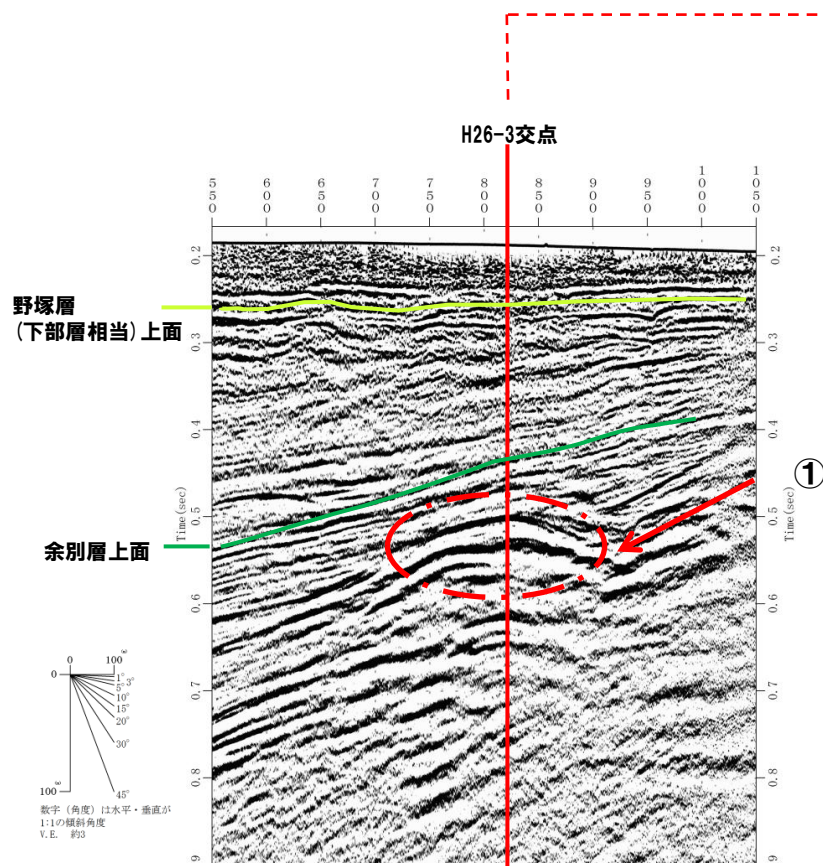
測線H26-2

- 測線H26-2のCMP700~950付近に認められる余別層内の高まりについて、測線H26-3への連続性を確認した。
- 測線H26-3は、CMP400付近で測線H26-2と交差し、測線H26-2で認められる余別層内の高まりが認められる。
- 測線H26-3で認められる余別層内の下位層の傾斜(②)は、測線H26-2で認められる余別層内の下位層の傾斜(①)と比較して緩やかであることから、測線H26-3は余別層内の高まりに対して斜交した断面であると推定される。

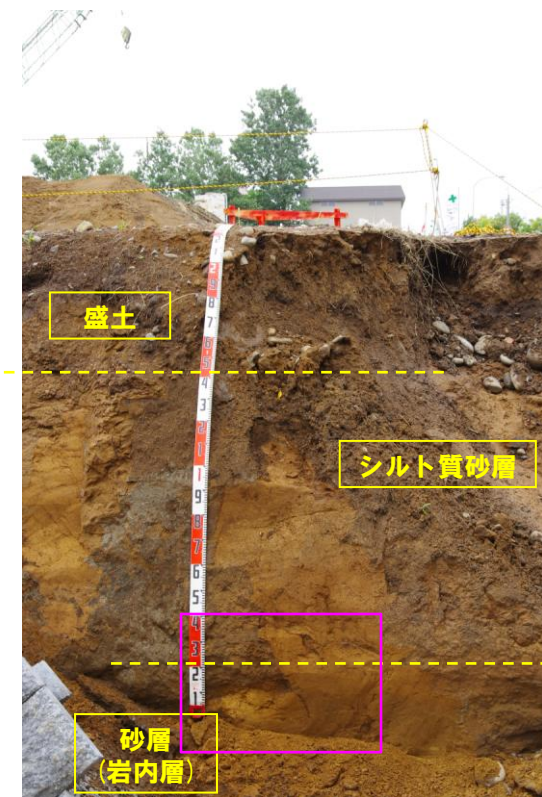
露頭写真

- 露頭2 (岩内町新庁舎工事現場南西角) では, 露頭1同様, 盛土の下位に, シルト質砂, 砂層 (細粒～中粒砂) が確認されるが, 段丘堆積物は確認されない。
- 最下位の砂層は締まっており, 層相から岩内層に対比される。

基質がシルト主体で淘汰のよい砂ではないこと, 改変され古くから使用されていることから, 盛土と推定した。

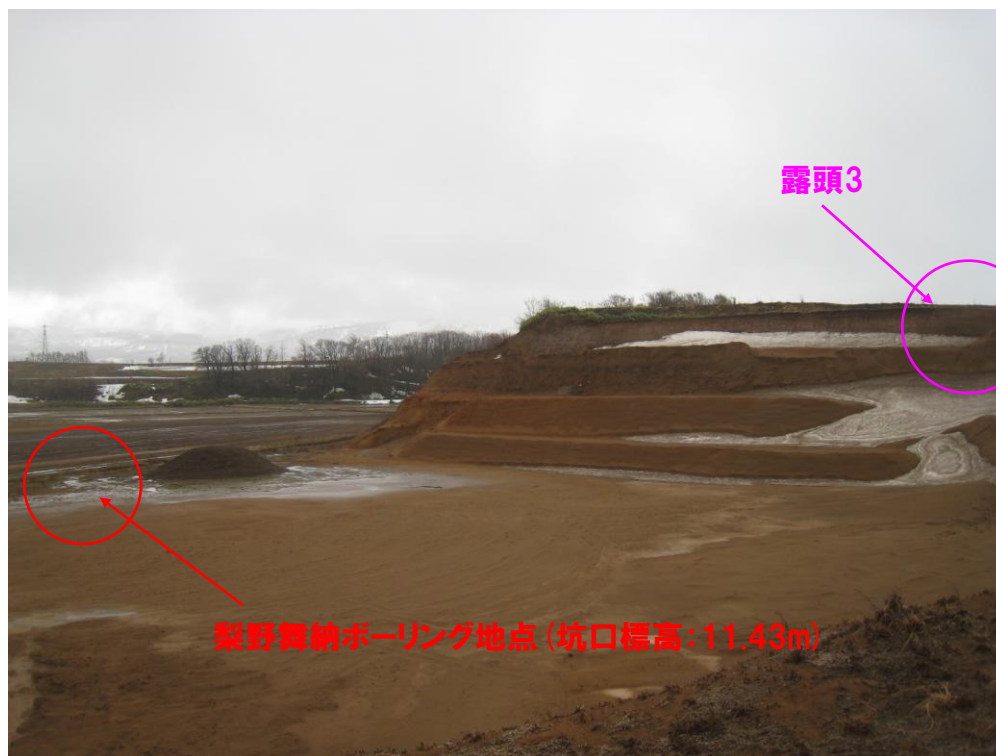
梨野舞納ボーリング地点周辺状況 (砂取場)

- ボーリング調査を実施した梨野舞納地点の坑口標高はEL.11.43mであり, 周辺地形と高度差が認められる。
- 当該地点周辺は砂取場であり, 梨野舞納地点は, 切取作業によって高度が低くなっている場所で行っている。
- 梨野舞納地点の原地形は, 周辺地形と同様の高度を有していたものと推定される。

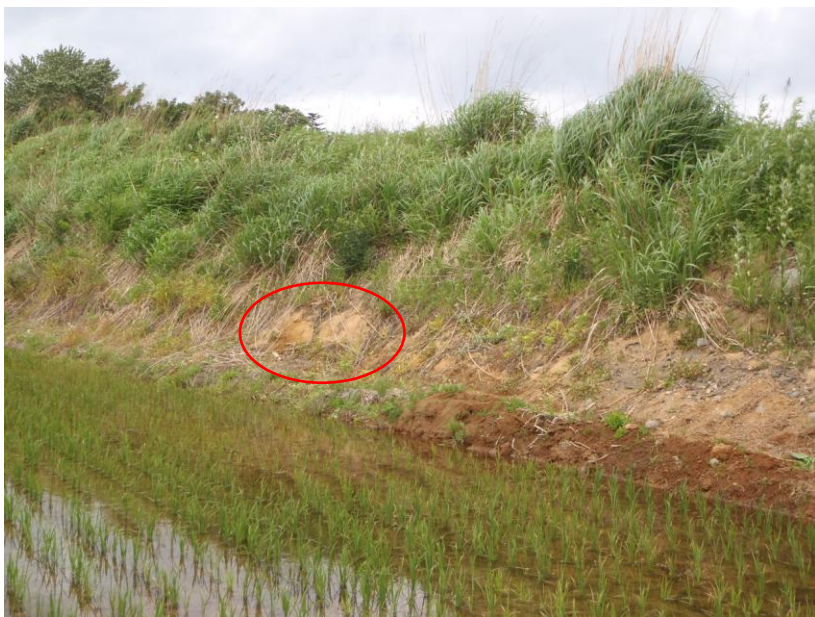
露頭4全景

- 露頭4では, 表土の下位に, 角礫混じりのシルト質砂, 砂層が確認されるが, 段丘堆積物は確認されない。
- 最下位の砂層は締まっており, 層相から岩内層に対比される。

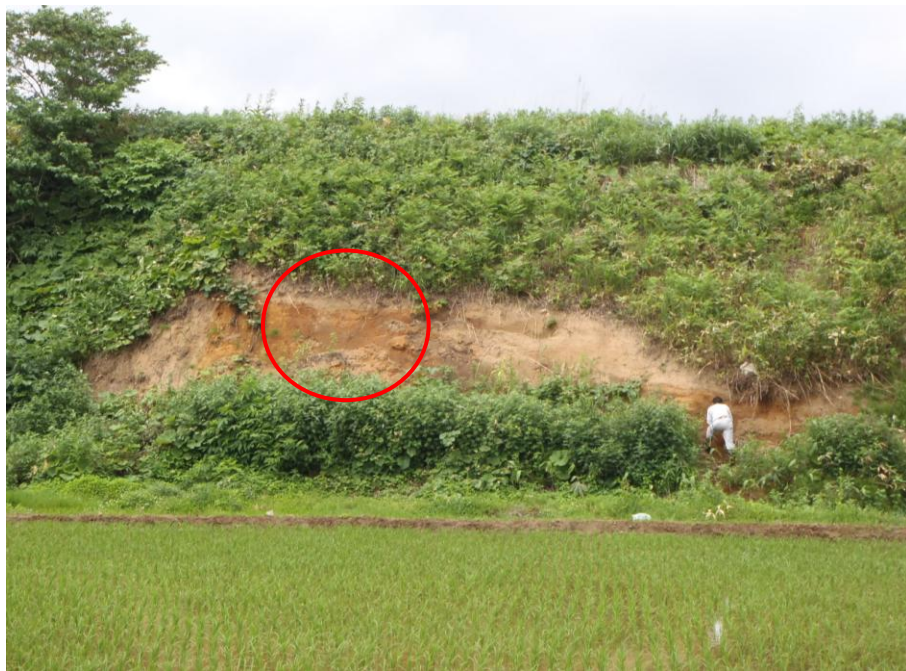
露頭5全景

- 露頭5では, 表土の下位に, シルト質砂, 砂層が確認されるが, 段丘堆積物は確認されない。
- 最下位の砂層は締まっており, 層相から岩内層に対比される。

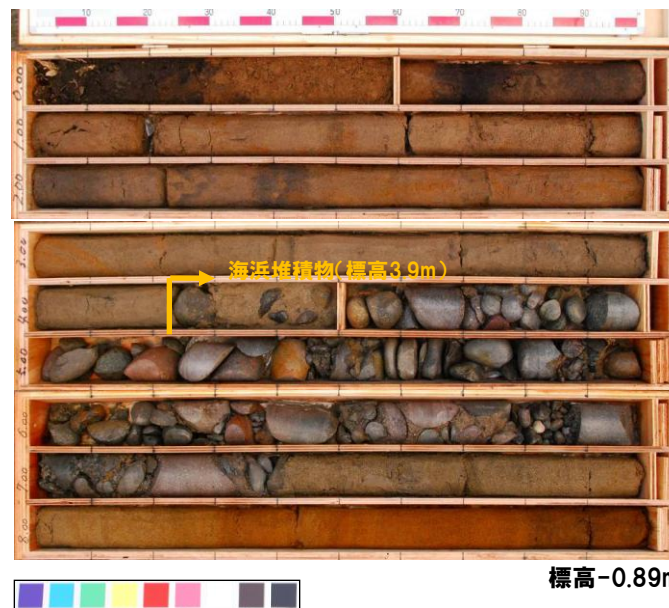
- ① : 14C年代測定位置 (1.45m) EL6.66m 年代値3,265±25 y.B.P.
- ② : 14C年代測定位置 (2.25m) EL5.86m 年代値4,445±29 y.B.P.
