泊発電所 敷地の地質・地質構造について

**平成25年10月9日
北海道電力株式会社**

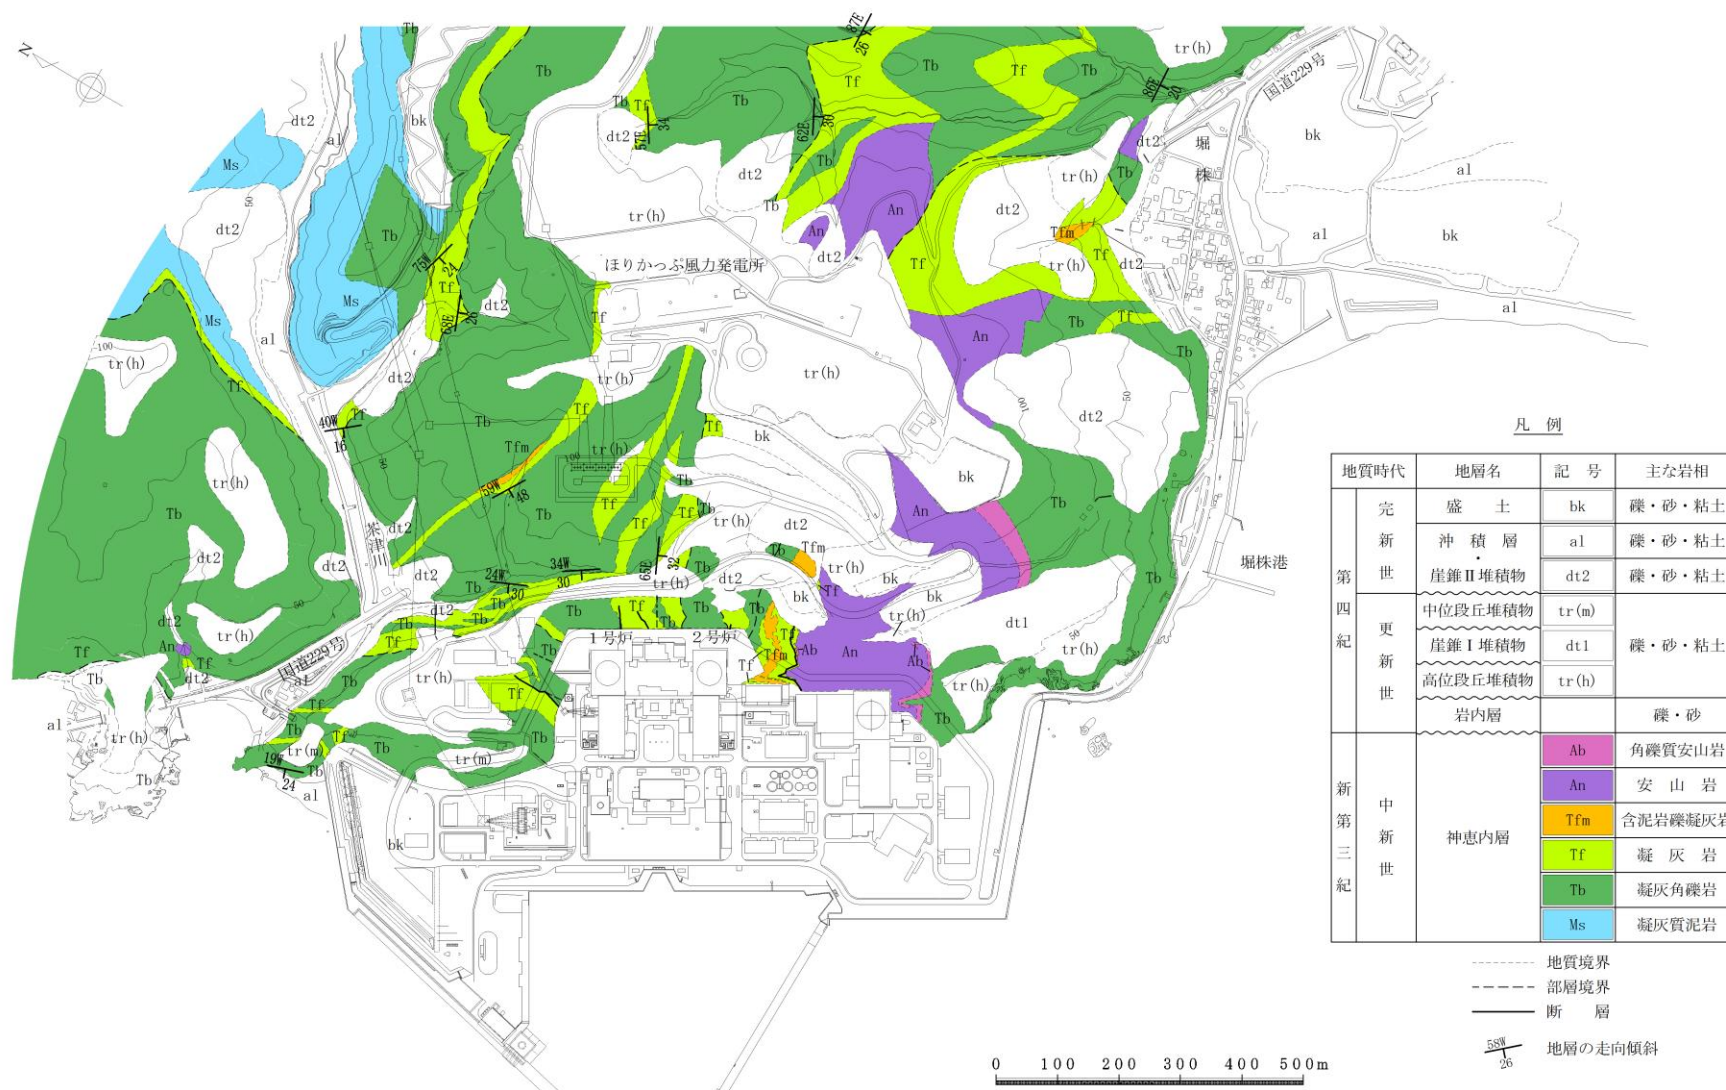
地質平面図

敷地の基盤をなす神恵内層は、岩相の特徴から凝灰質泥岩層と火砕岩層に大別される。凝灰質泥岩層は、敷地北部の茶津川付近に分布する。火砕岩層は、敷地全域に広く分布しており、3号原子炉建屋設置位置付近には安山岩が認められる。

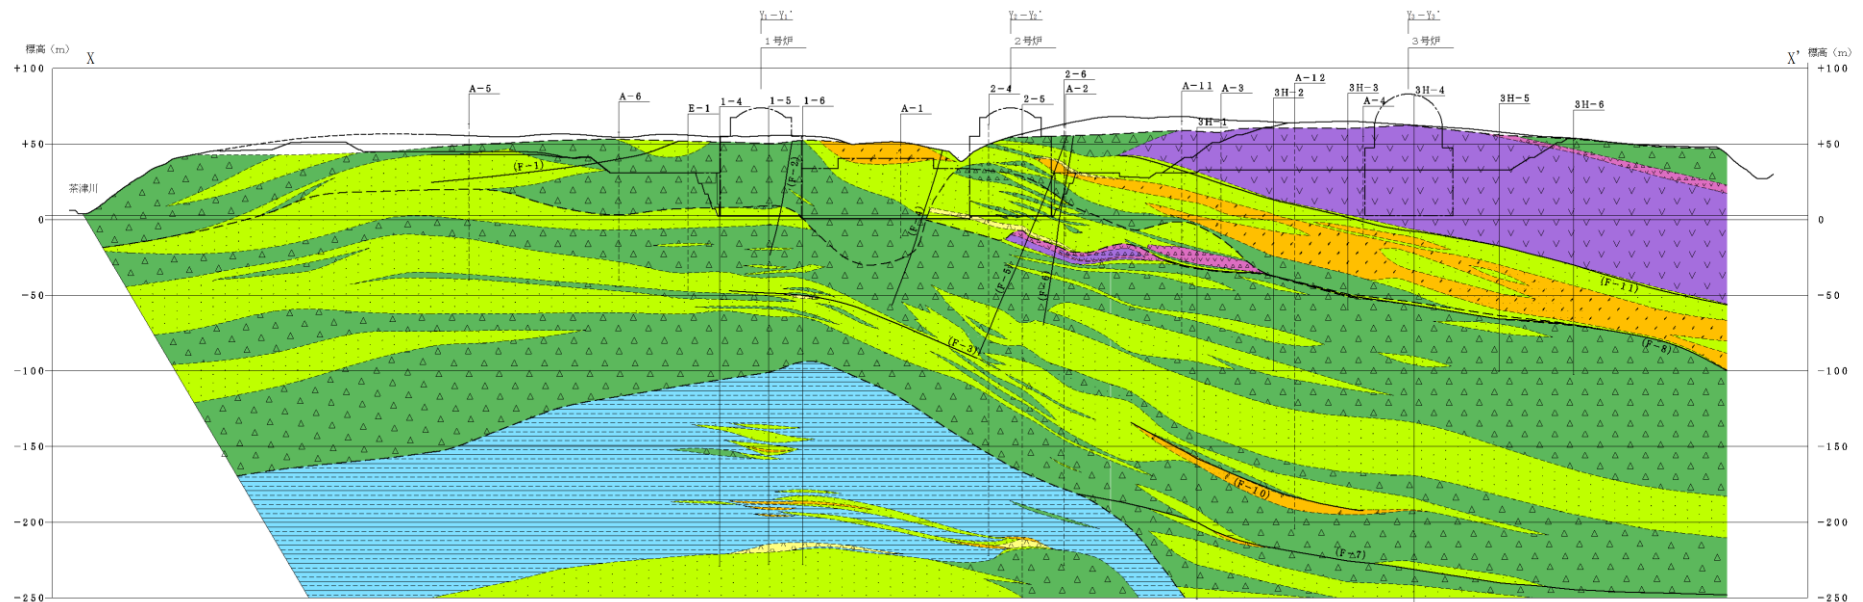
地質断面図 (X-X' 方向)

敷地内の神恵内層は、下位の凝灰質泥岩層と上位の火砕岩層に分けられ、火砕岩層は凝灰質泥岩層と調和的な構造をなしている。火砕岩層は、凝灰角礫岩から火山礫凝灰岩、さらに、砂質凝灰岩へと粒径が細粒化するサイクルを繰り返しており、この堆積サイクルと地層を構成する礫種の特徴及び地質構造から、下部、中部及び上部層に大別される。

岩内層は1号炉原子炉建屋北方から北西方に分布し、砂、礫からなる。砂層は葉理が発達し一部層内で不整合面が認められるが、ほぼ水平な堆積構造を示す。

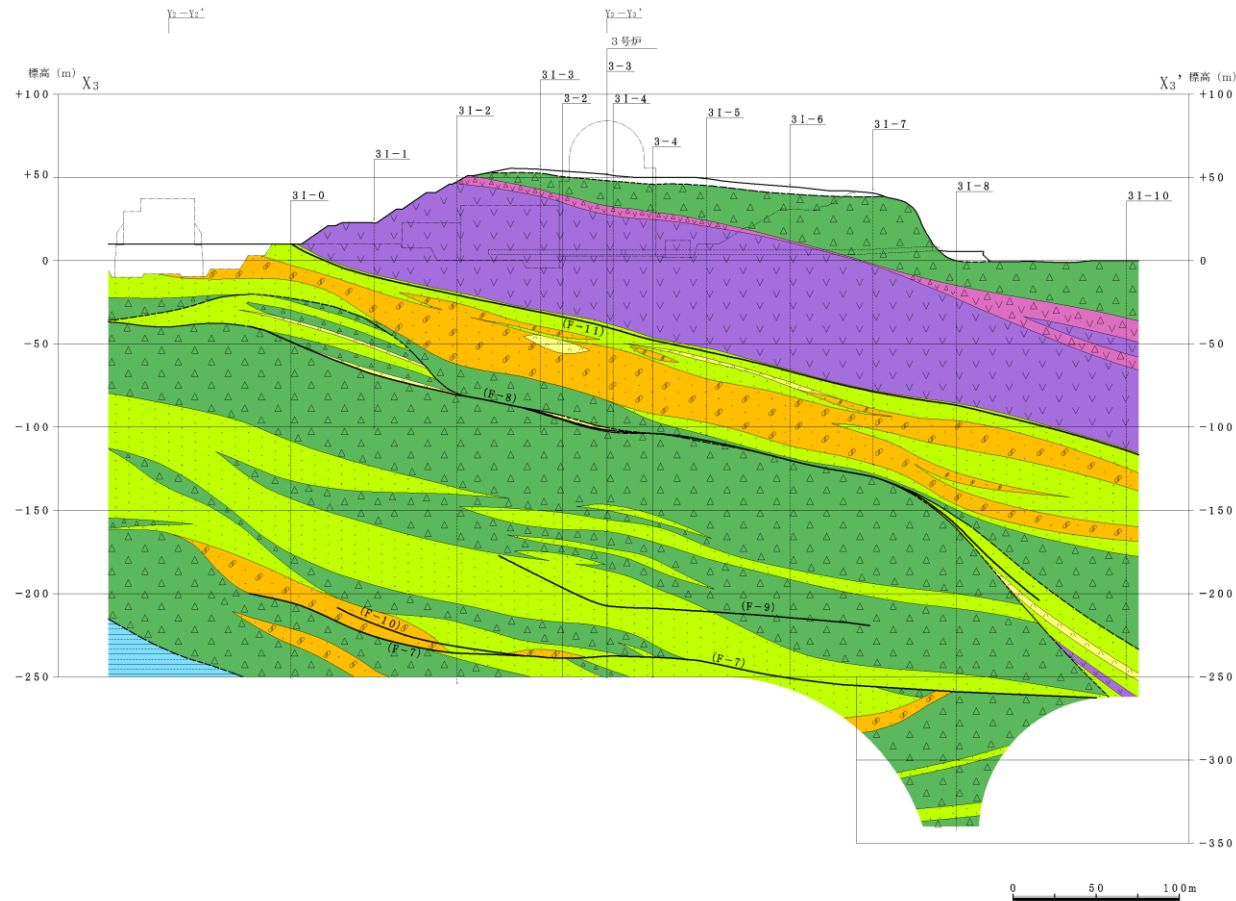
地質断面図(X3-X3' 方向)

3号原子炉建屋付近に分布する安山岩は、火砕岩類と調和的な構造を示す。

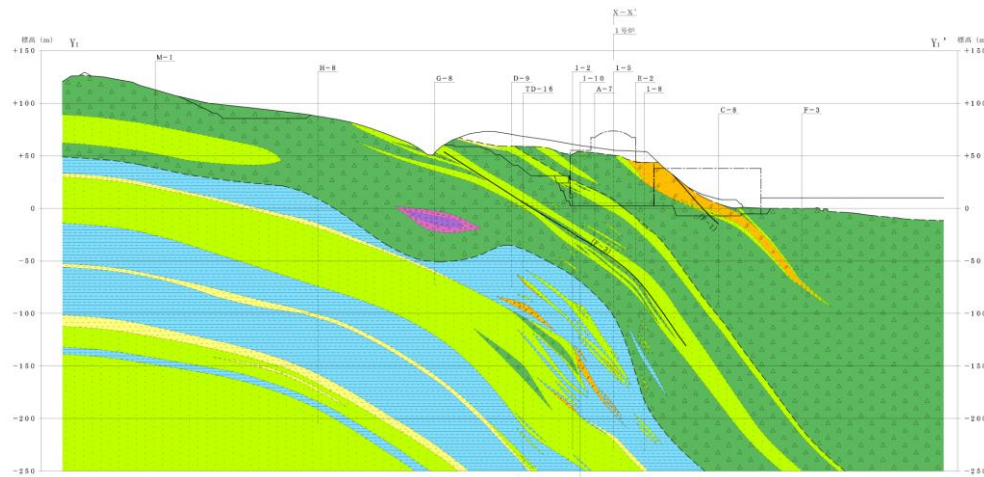
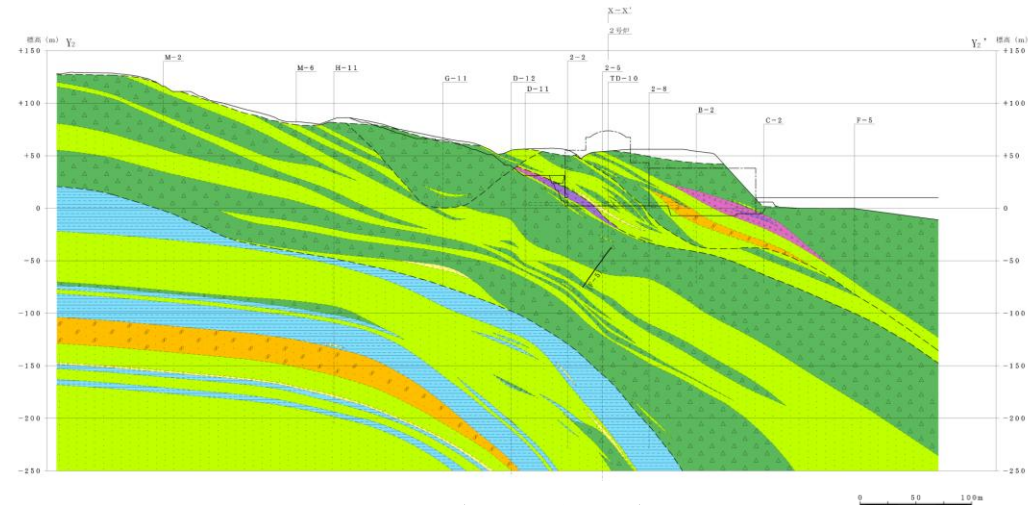
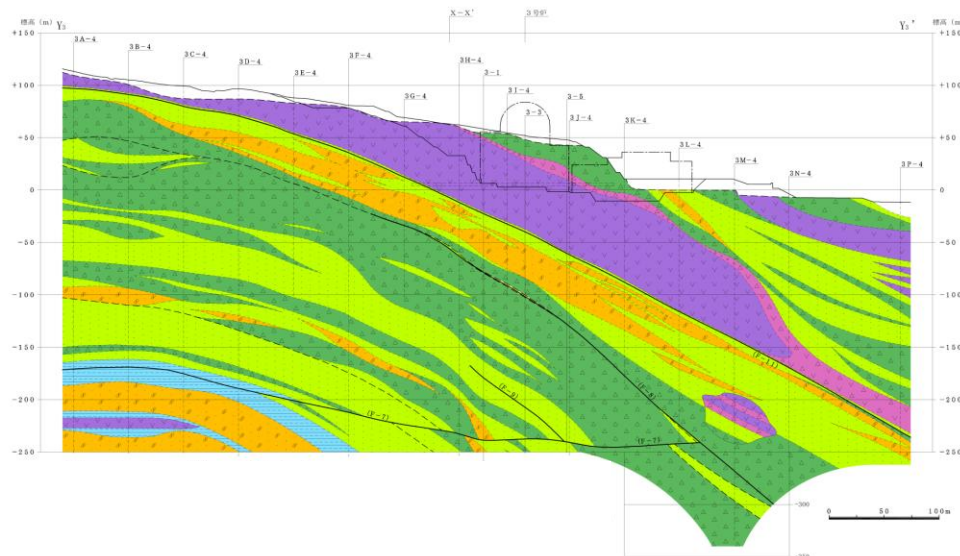
地質断面図(Y-Y' 方向)

神恵内層は、大局的にほぼNW-SE走向で、 $15^{\circ} \sim 50^{\circ}$  程度の傾斜の同斜構造で分布する。

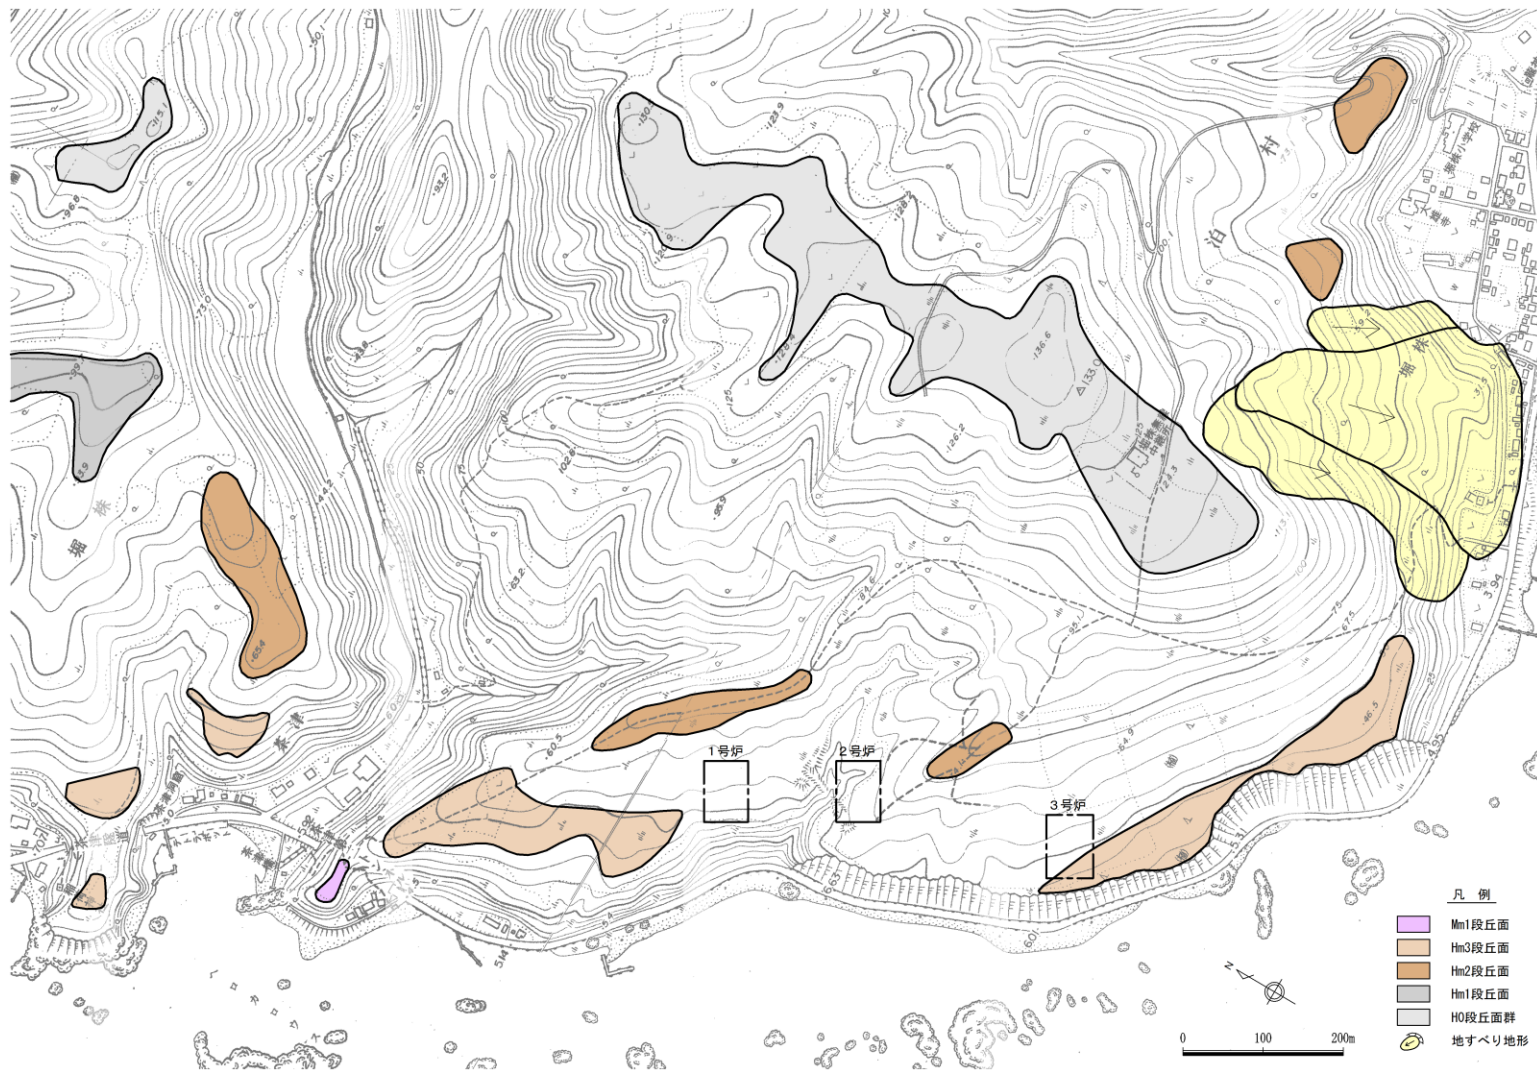
地形分類図

空中写真判読結果より、H0段丘面群、Hm2段丘面、Hm3段丘面等が認められる。

なお、変位地形は認められない。

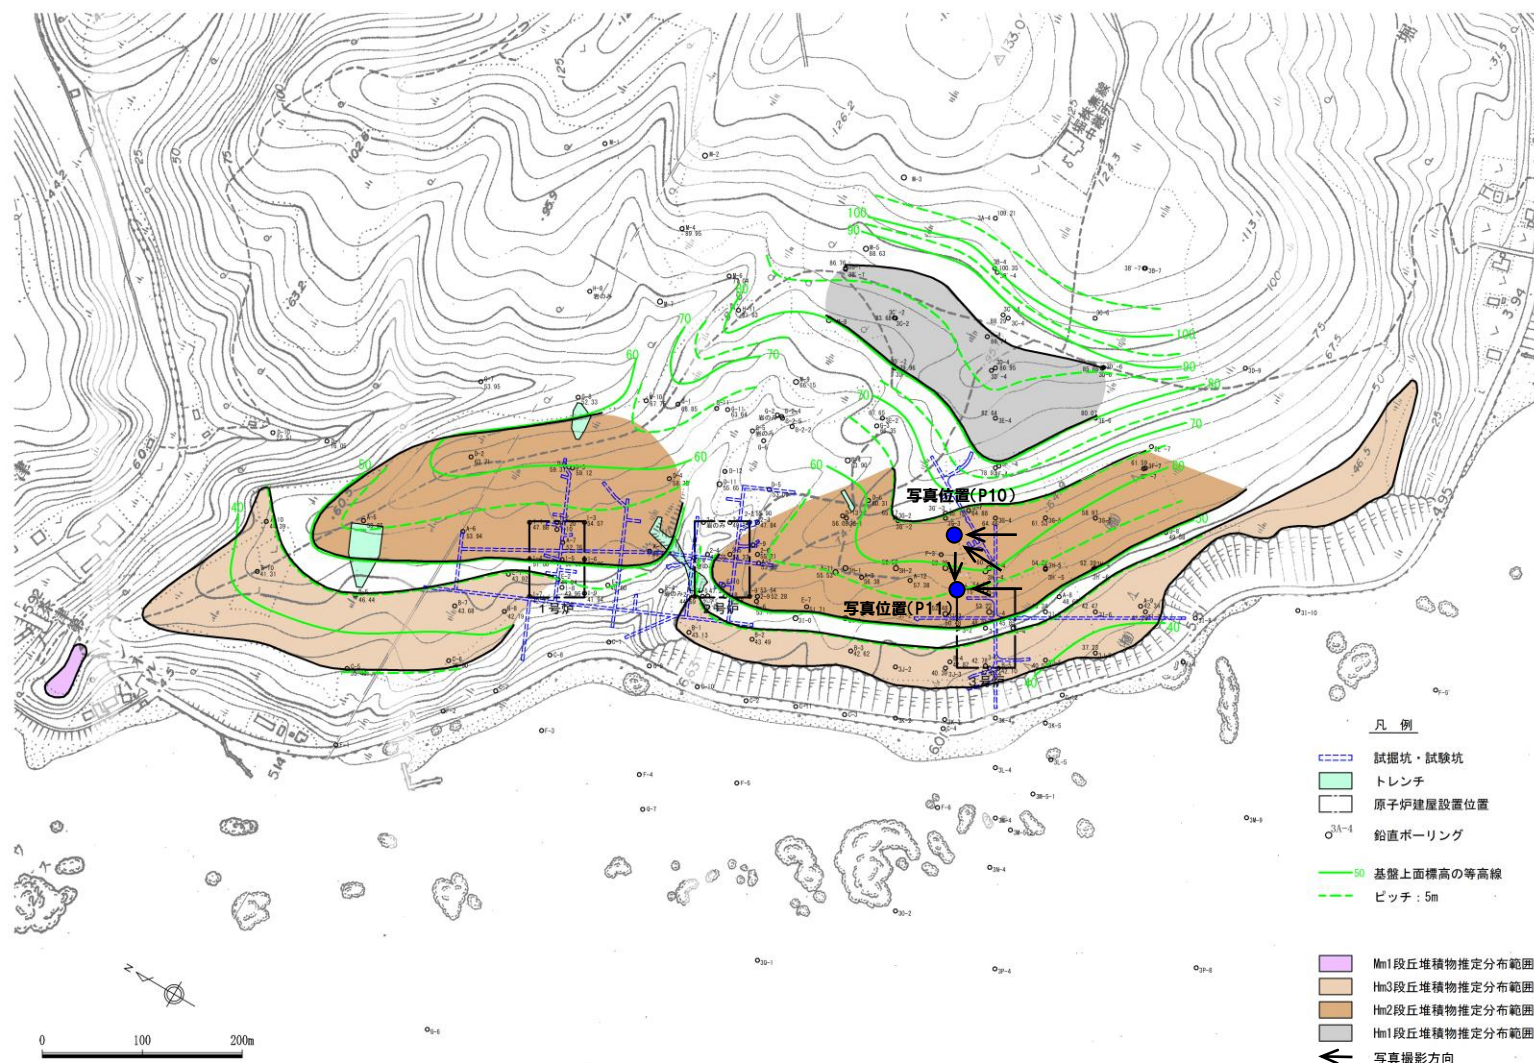
基盤高度分布及び段丘堆積物の推定分布範囲

3号炉調査時に3号炉北東側の標高60m付近の工事箇所で基盤(神恵内層)が緩やかな平坦面を形成していることを確認し、段丘堆積物等の分布を確認している。また、ボーリング調査結果、トレンチ調査結果等より求められる基盤の分布標高から、標高90m付近、標高65m付近及び標高45m付近で基盤岩に遷緩線が認められ、敷地近傍の高位段丘の分布標高との対比から、Hm1段丘面、Hm2段丘面、Hm3段丘面に対比される。

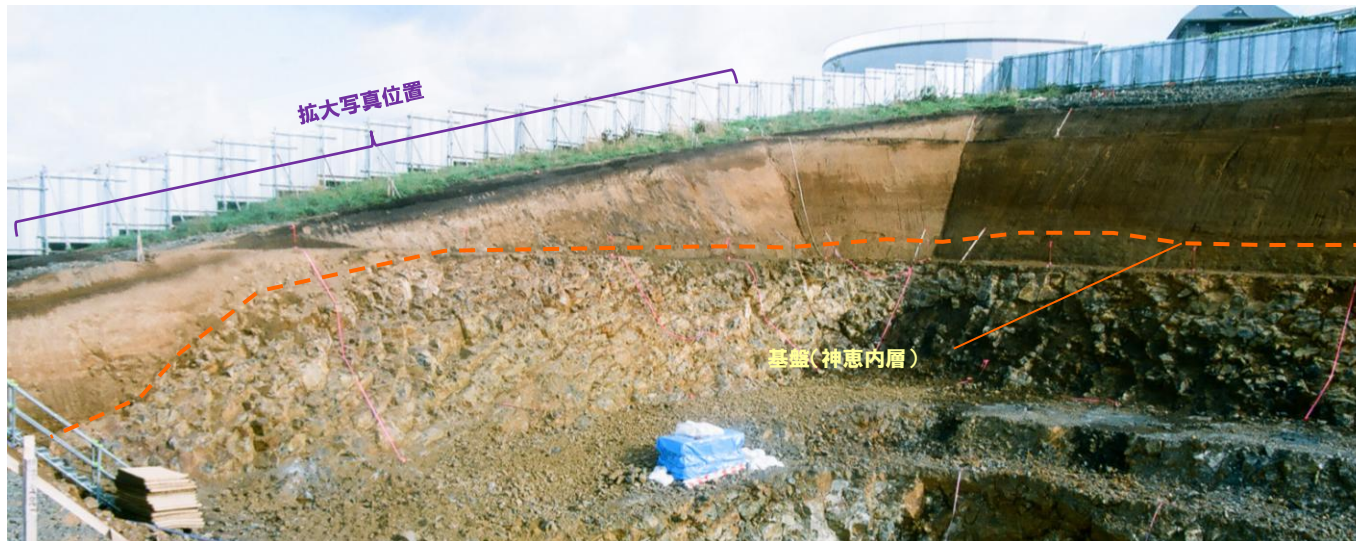
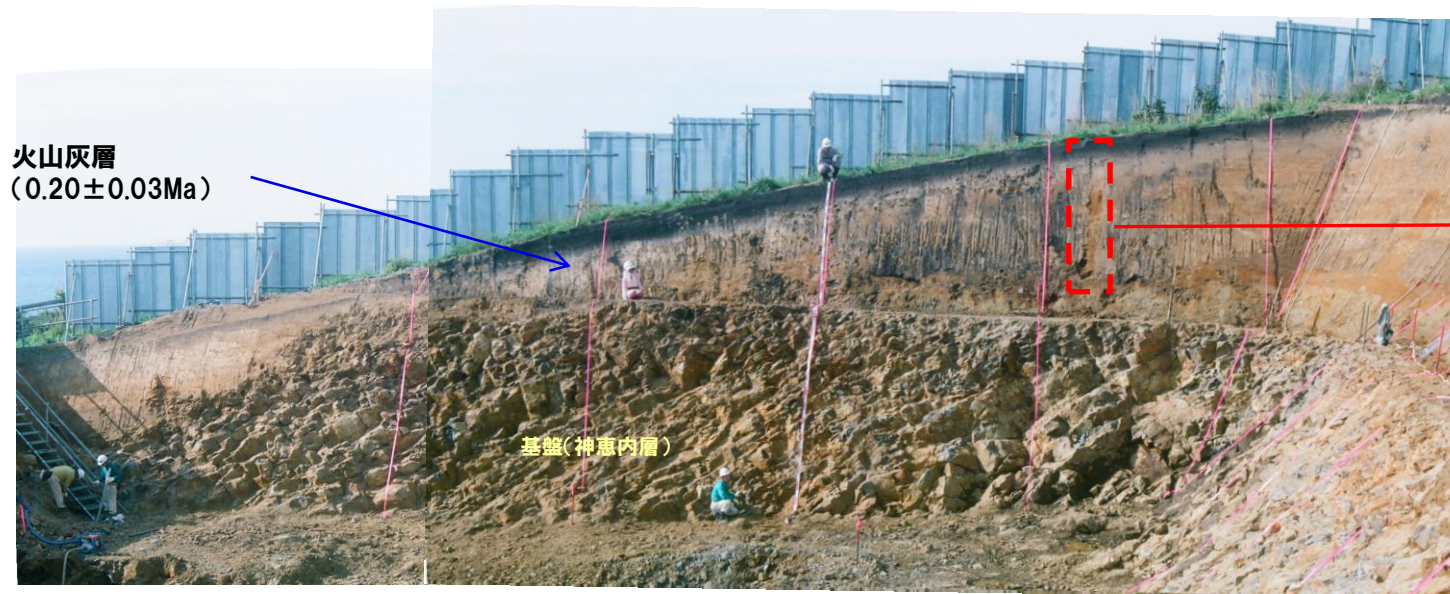
Hm2段丘掘削状況（工事法面 平成9年撮影）

3号炉北東側の標高60m付近の工事箇所では、高位段丘堆積物の上位の崖錐堆積物を覆う火山灰層から、 $0.20 \pm 0.03\text{Ma}$ というフィッション・トラック法年代測定値が得られている。本火山灰層は、1号炉側の高位段丘堆積物を覆って分布する火山灰層( $0.22 \pm 0.08\text{Ma}$ )と同層準のものと考えられる。

Hm2段丘を覆って分布する堆積物はくさり礫を伴う。

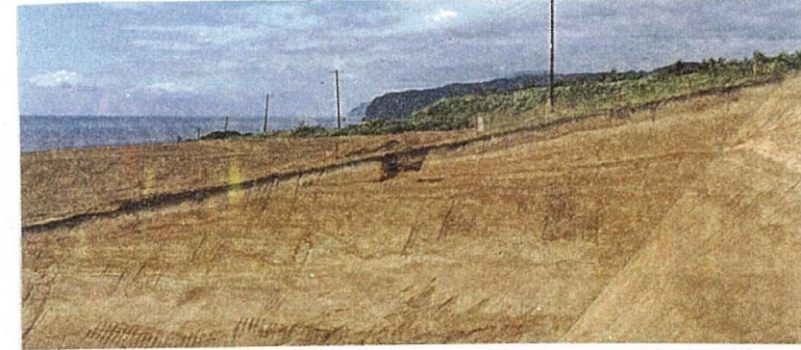
写真①

敷地内では、1, 2号炉調査時、3号炉調査時にHm2段丘を覆う堆積物の上位に火山灰を確認している。(写真①～③)

1, 2号炉調査時、3号炉調査時には、火山灰について、それぞれ約0.2Maのフィッション・トラック法年代測定値を得ている。

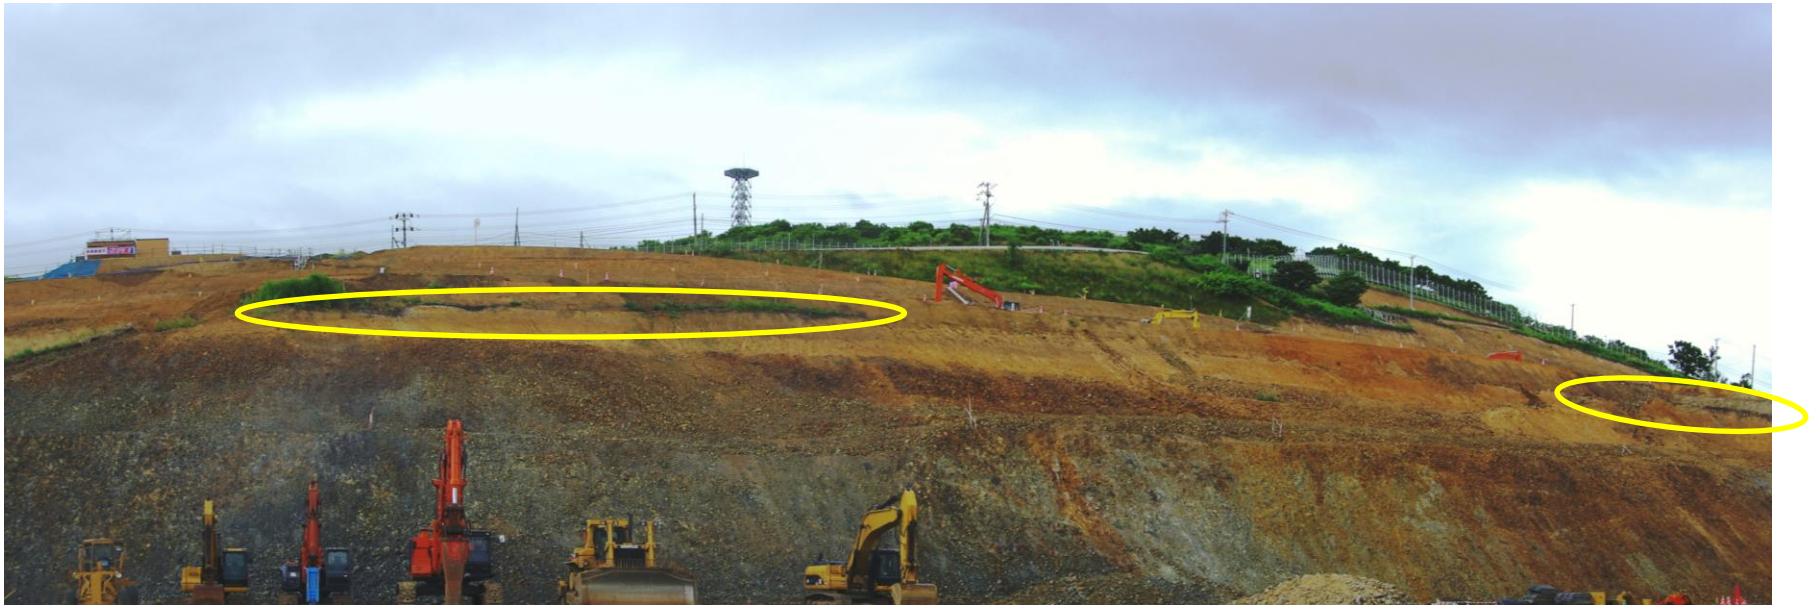
写真④ 造成工事露頭

造成工事の路頭では、高位段丘の表土の下位に火山灰質シルトを確認している。

火山灰分析の結果、火山ガラスについては、屈折率 $n=1.497-1.504$ 、斜方輝石については、屈折率 $\gamma=1.705-1.721$ 、角閃石については、屈折率 $n_2=1.674-1.686$ が得られた。

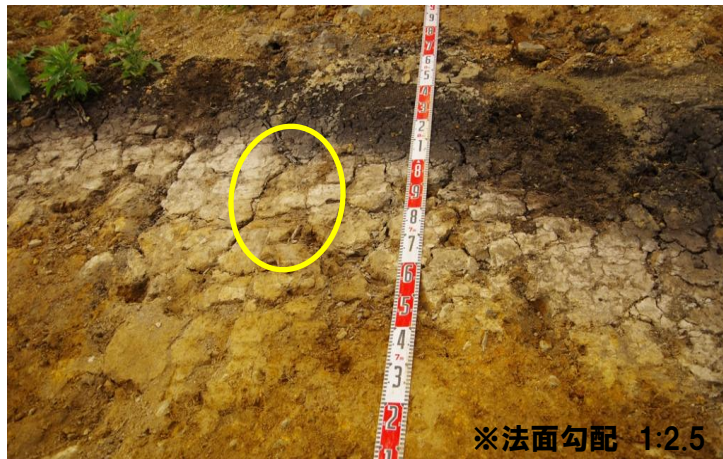
露頭拡大

表土直下、20cm程度の厚さで細粒な火山灰質シルトが分布し、その下位は砂・シルトが卓越するシルト質砂となる。層厚は最大で40cm程度。(シルト質砂が卓越する部分を含む。)

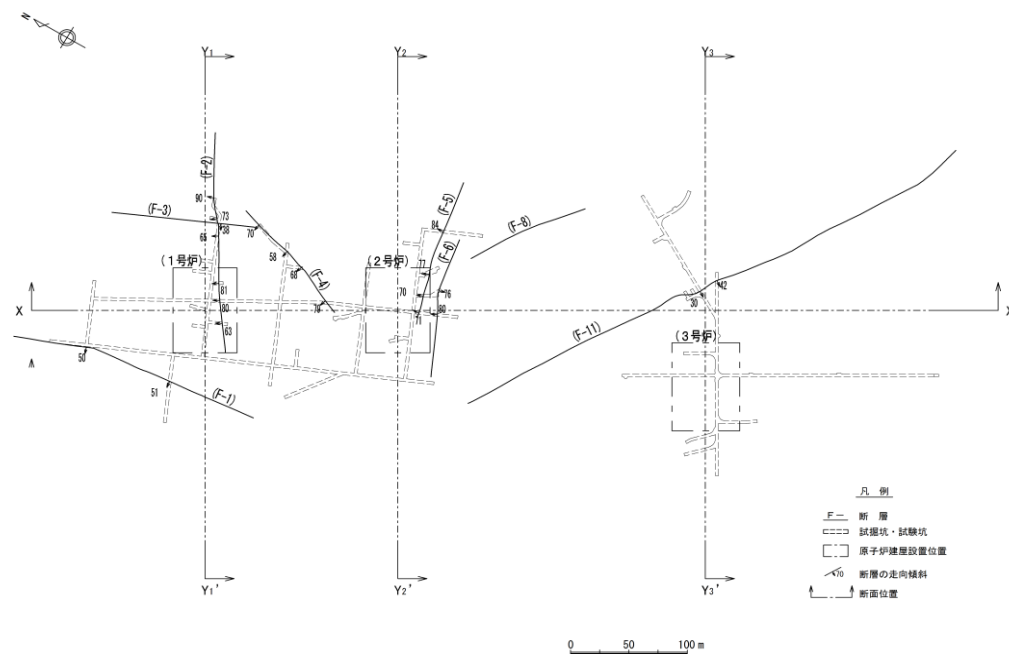
断層平面位置図(EL2.8m)

地表地質踏査、試掘坑調査及びボーリング調査により、連続性が認められる主要な断層としてF-1断層～F-11断層の11条が確認されている。

11条の断層のうち、F-2断層及びF-4断層～F-6断層は、大局的にE-W走向で、敷地の地質構造と斜交し連続性も乏しい。また、F-3断層、F-8～F-11断層については、層面断層と考えられる。

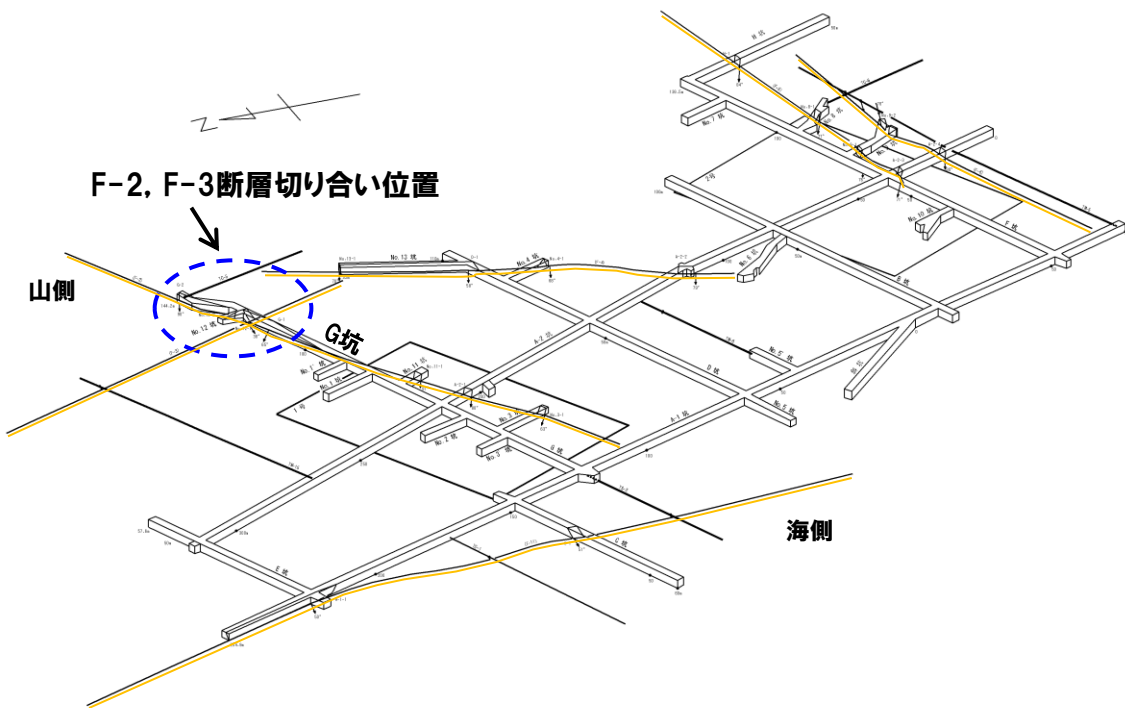
1, 2号炉試掘坑及び断層位置図

F-2断層, F-3断層は, 1,2号炉試掘坑で確認されている。

F-2断層はG坑及びG坑沿いの試験坑で確認され, 走向傾斜はN52~70° E/63W~90° で地層面に直交する逆断層である。F-3断層はG坑で確認され, 走向傾斜はN14° W/38° Wで, 火砕岩下部に挟在する砂質凝灰岩, 火山礫凝灰岩及び薄い泥質凝灰岩の互層の境界部に沿って分布する層面断層である。

F-2断層, F-3断層の関係はG坑及びG坑沿いの試験坑で確認され, F-3断層がF-2断層に変位を与えている。

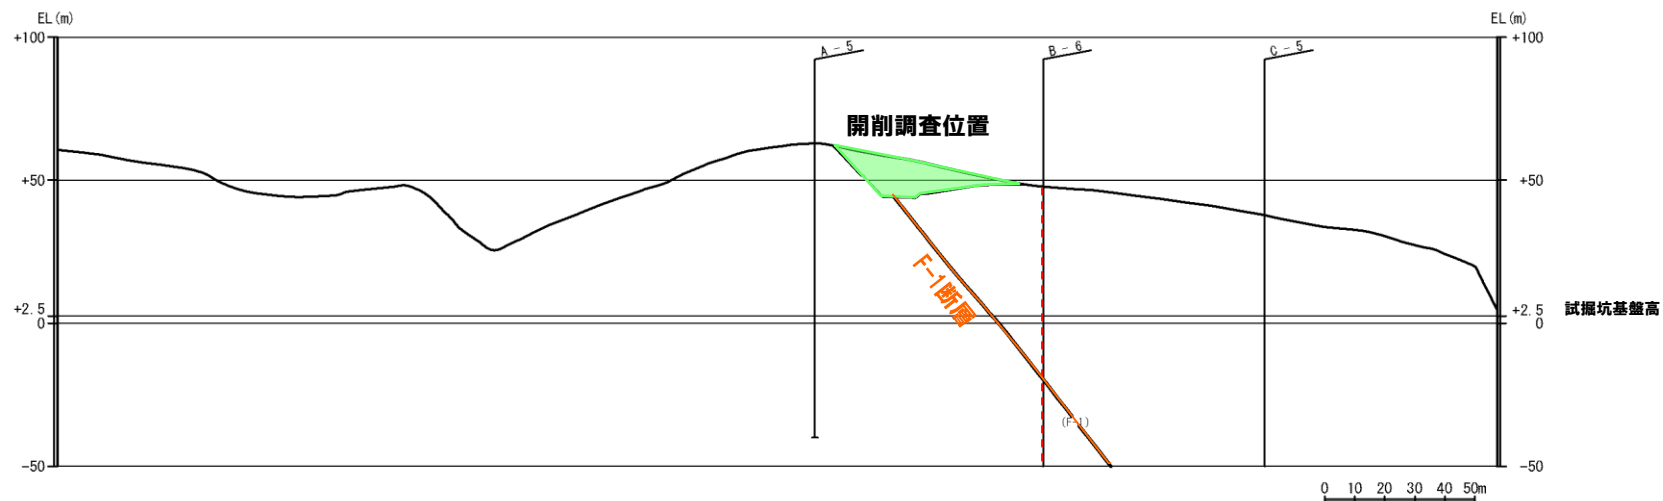
F-1断層断面図（A-A'断面）

開削調査は、ボーリング調査でF-1断層を確認しているB-6孔とその北東のA-5孔の間で実施している。

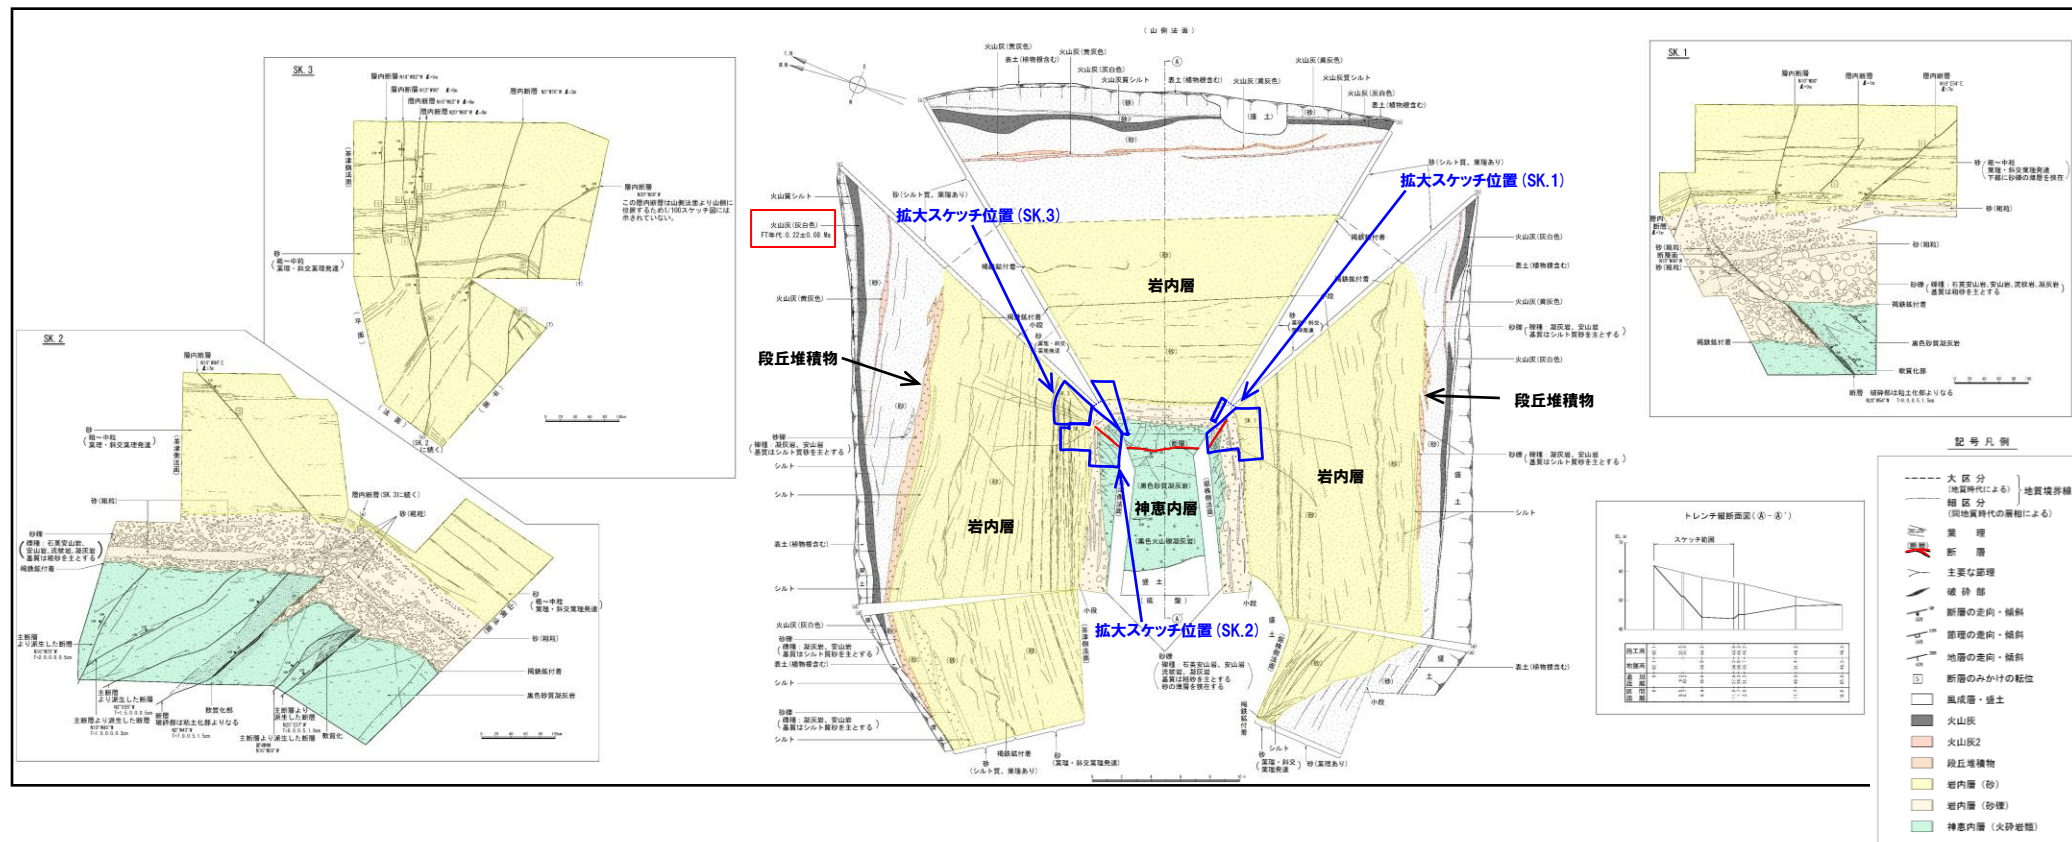
F-1断層露頭スケッチ

開削箇所で確認された断層は、走向・傾斜が $N2^{\circ} \sim 20^{\circ} W / 43^{\circ} \sim 55^{\circ} W$ の逆断層で、神恵内層を覆う礫層(岩内層下部)に変位を与えている。礫層の上に堆積している葉理の発達した砂層(岩内層上部)には、この断層による変位及び変形は認められず、断層は岩内層中の不整合面で止まっている。また、砂層(岩内層上部)中に約10条の小規模な断層が認められるが、これらはF-1断層に連続するものではなく、下方への連続は岩内層中で消滅する。

また、壁面上部の岩内層最上部及びHm2段丘堆積物に変位及び変形は認められず、Hm2段丘堆積物の上位に分布する火山灰より、フィッショントラック法年代測定値 $0.22 \pm 0.08 Ma$ が得られていることから、F-1断層は少なくとも後期更新世以降の活動は認められない。

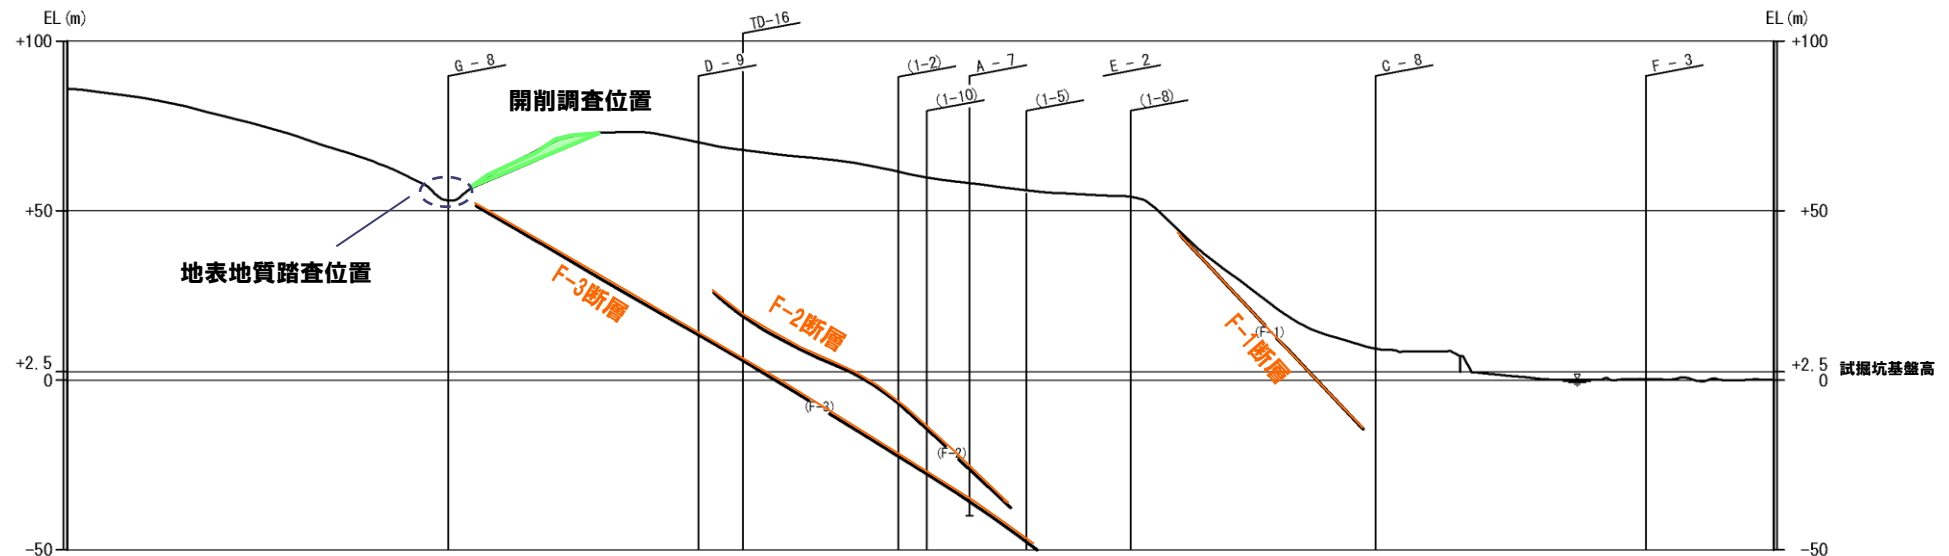
F-3断層断面図 (B-B' 断面)

開削調査は、ボーリング調査D-9孔及び試掘坑におけるF-3断層を確認している位置の延長部で、ボーリング調査G-8孔と裏沢における地表地質踏査(はぎ取り調査)で断層が確認されないことを踏まえ、確認範囲を拡大する目的で下記位置で実施している。

F-3断層は、火砕岩下部に挟む砂質凝灰岩、火山礫凝灰岩及び薄い泥質凝灰岩の互層の境界部に沿って分布する層面断層である。

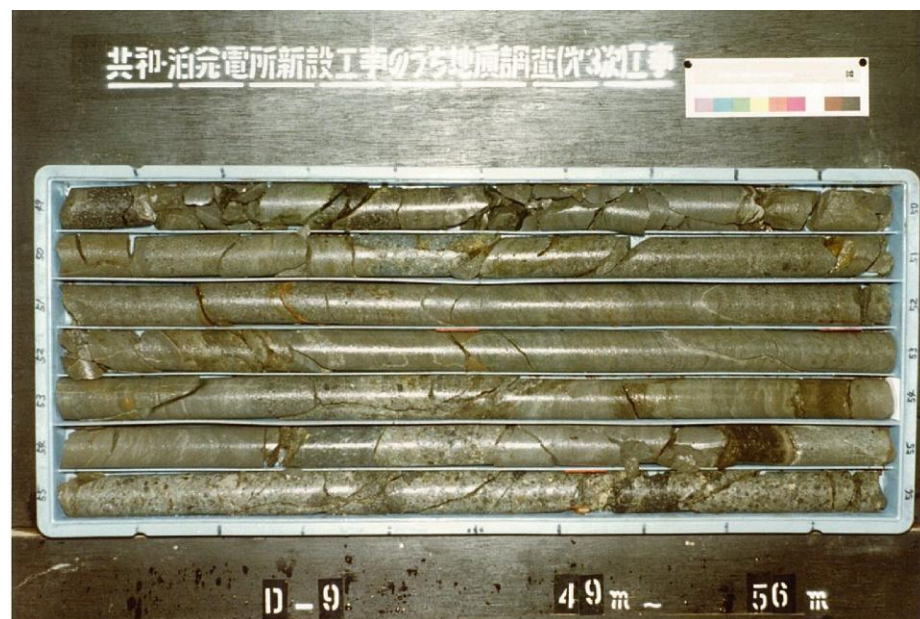
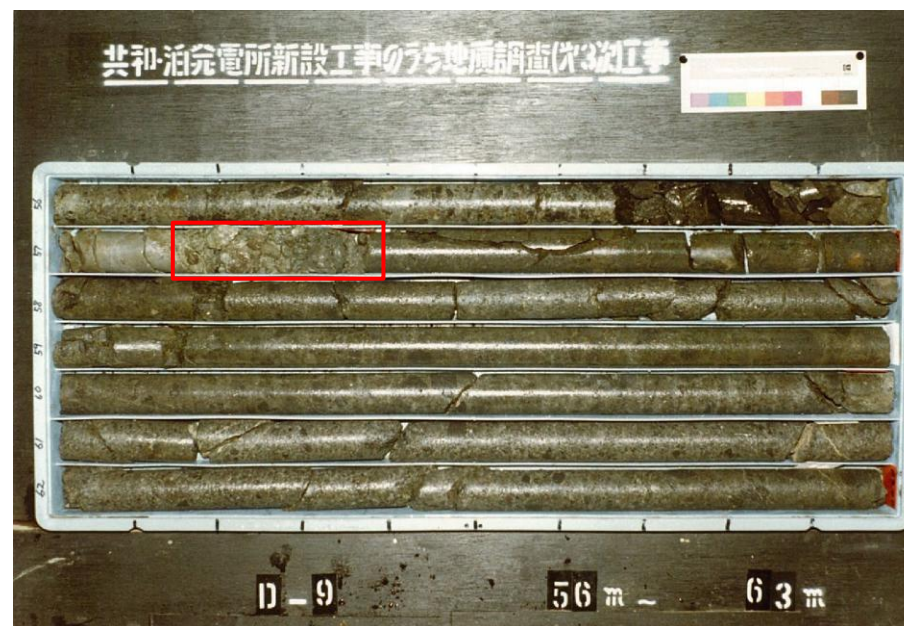
D-9孔 コア写真

開削調査位置南西側のボーリング調査(D-9孔)では、深度57.15～57.40mの泥質凝灰岩と火山礫凝灰岩の境界付近で礫混じり粘土の挟在及び鏡肌を確認している。その傾斜は35°である。

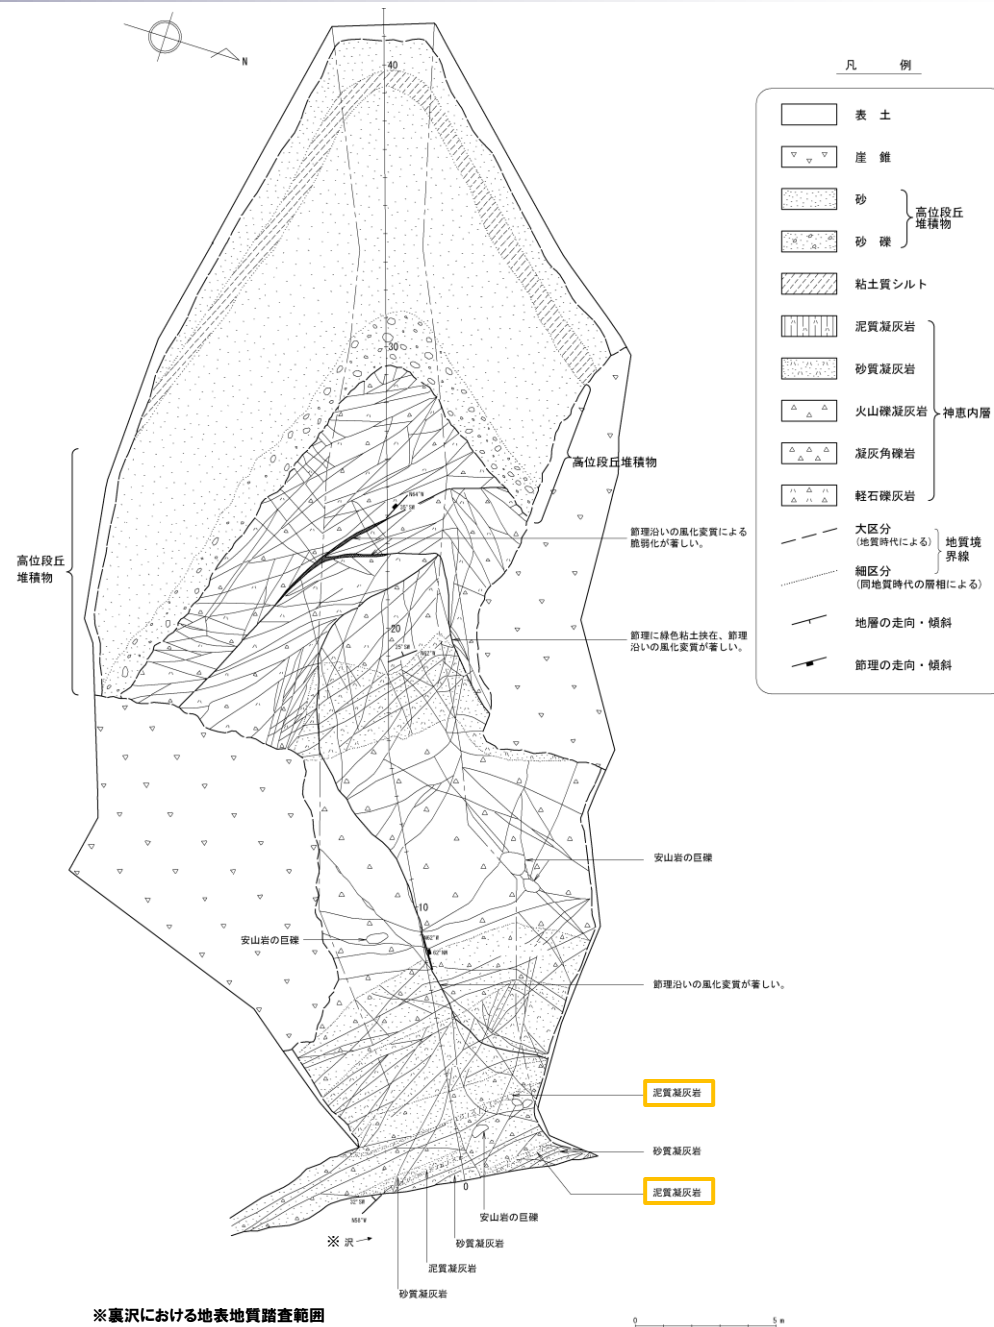
F-3断層露頭スケッチ

F-3断層は、特定の地層境界に沿って分布する層面断層で、火砕岩層下部層の凝灰岩のうち細粒な泥質凝灰岩に沿って分布する。

開削調査結果等より試掘坑で確認された断層の延長部で、断層の連続が推定される範囲では、断層は認められなかったことから、試掘坑と開削箇所間の神恵内層中で消滅しているものと判断される。

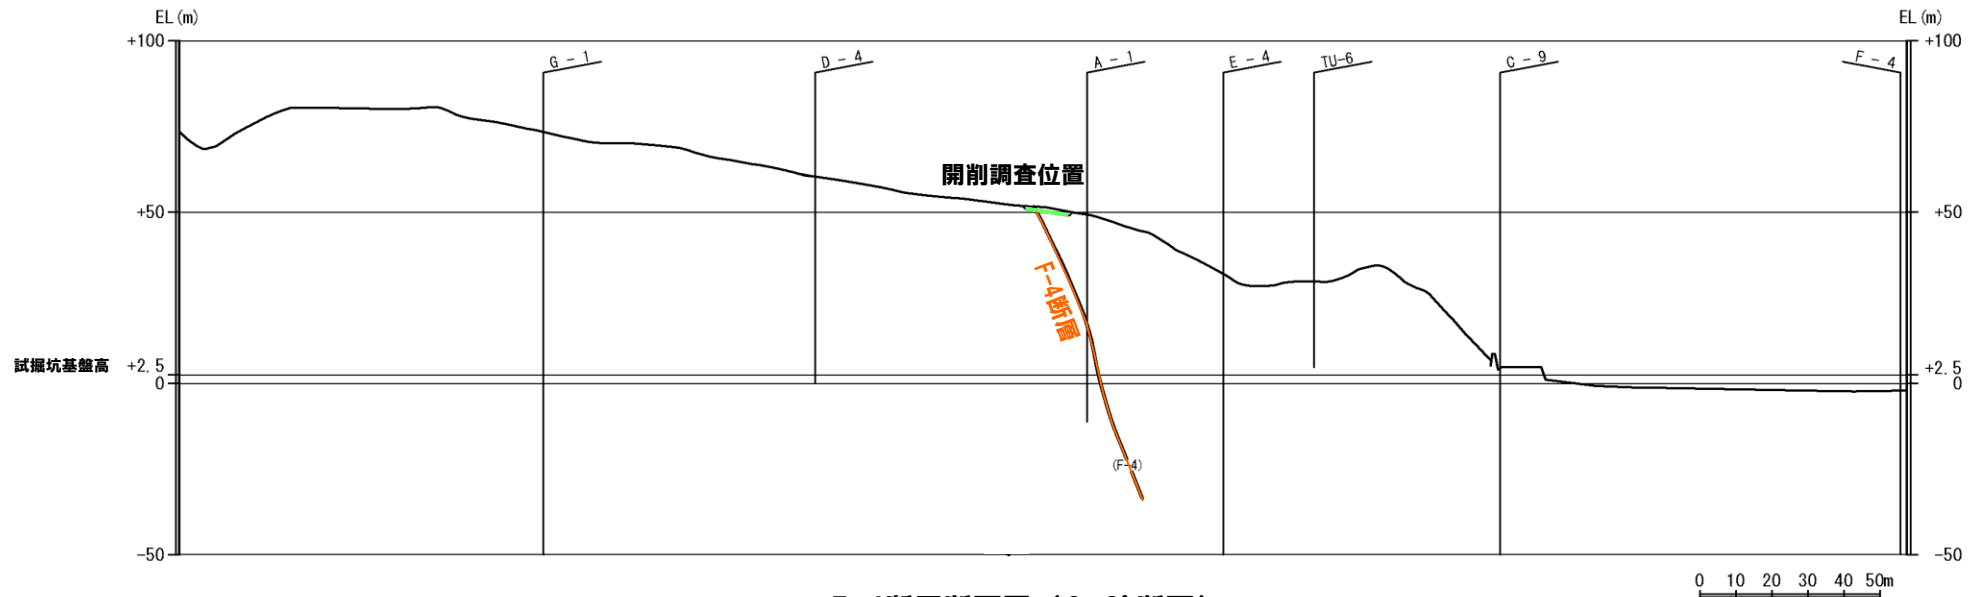
F-4断層断面図（C-C' 断面）

開削調査は、ボーリングA-1孔及び試掘坑でF-4断層を確認している位置の延長部で実施している。
