泊発電所 敷地の地質・地質構造について

**平成25年10月9日
北海道電力株式会社**

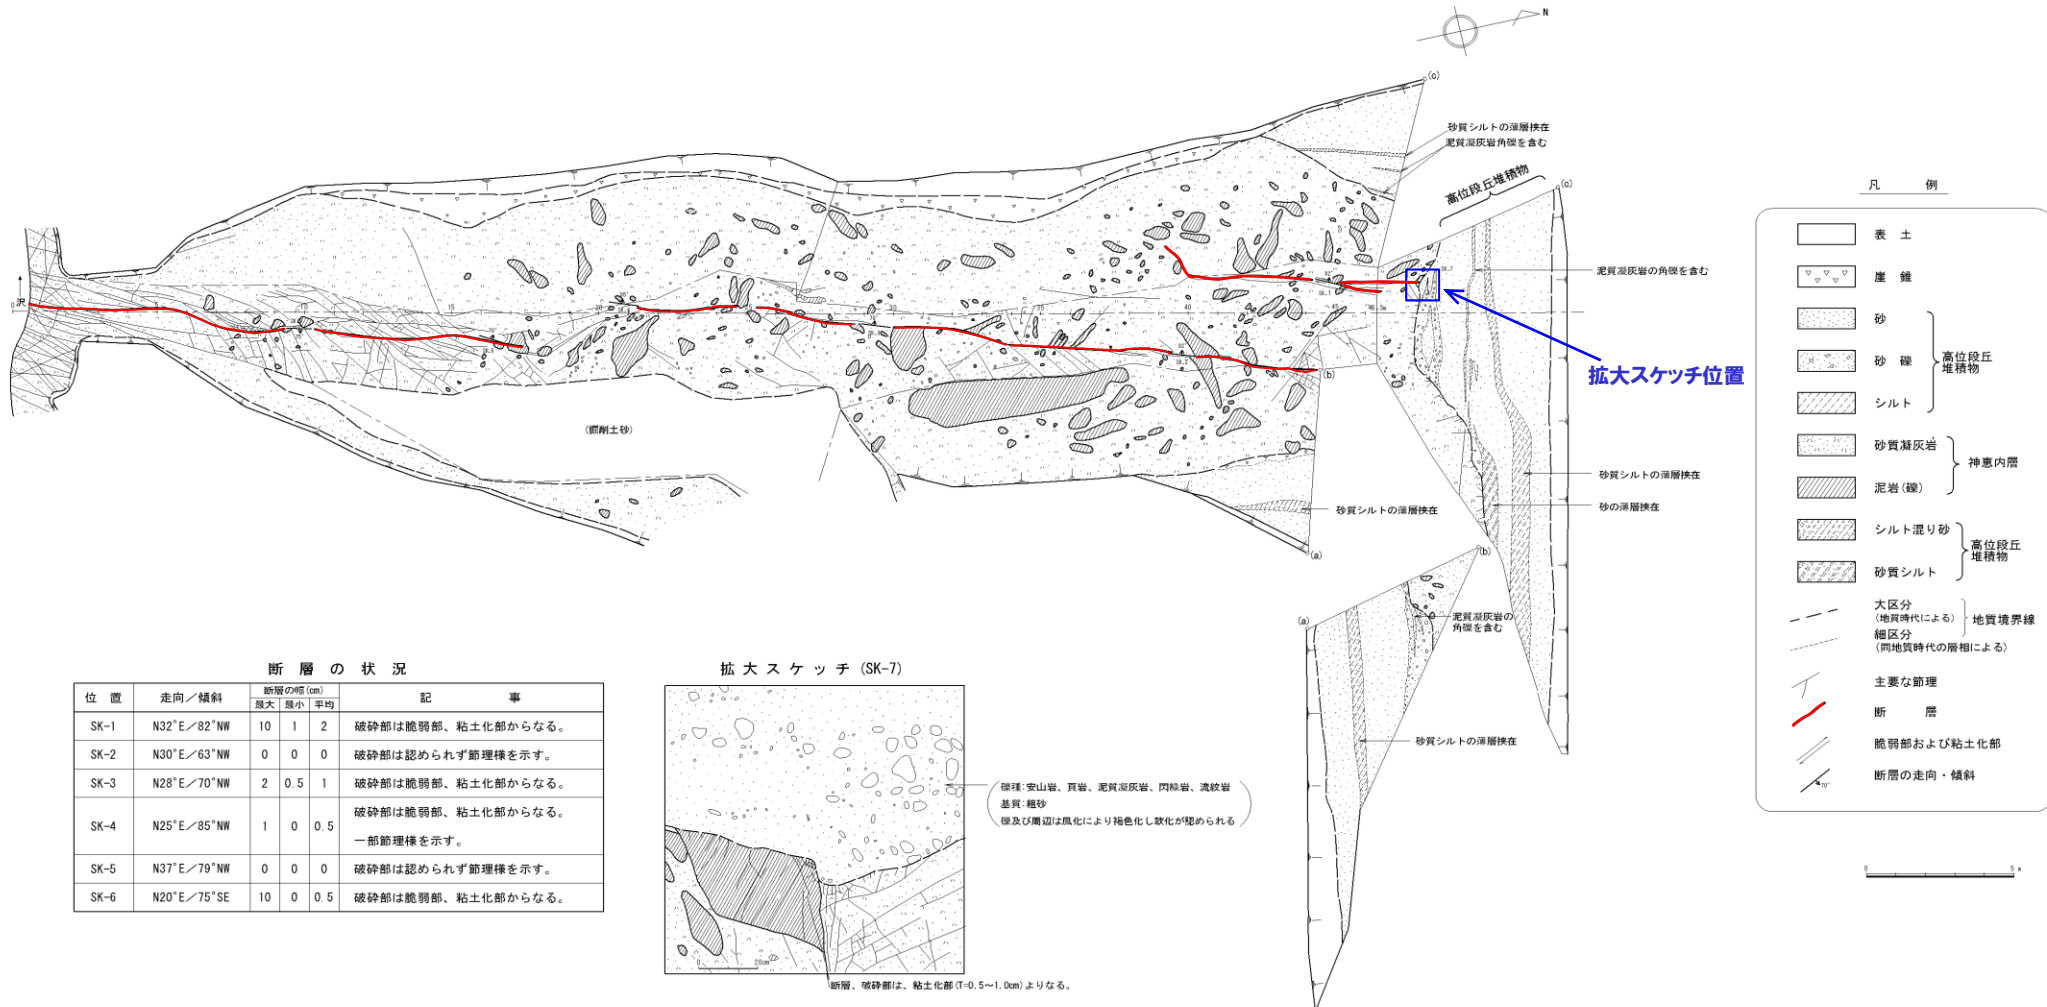
F-4断層露頭スケッチ

開削箇所におけるF-4断層は断続的に分布し、Hm2段丘面を構成する中部更新統の高位段丘堆積物に変位・変形を与えていない。

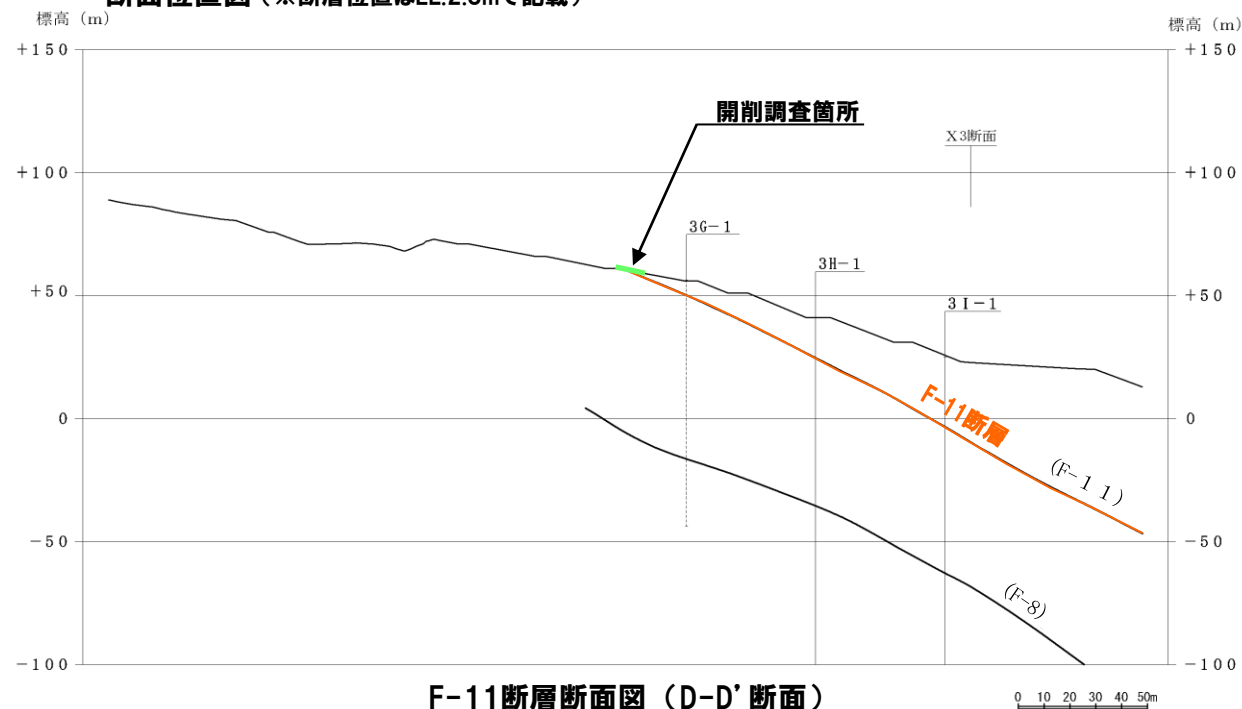
F-11断層断面図（D-D' 断面）

開削調査は、ボーリングで確認している断層位置の延長部で実施している。

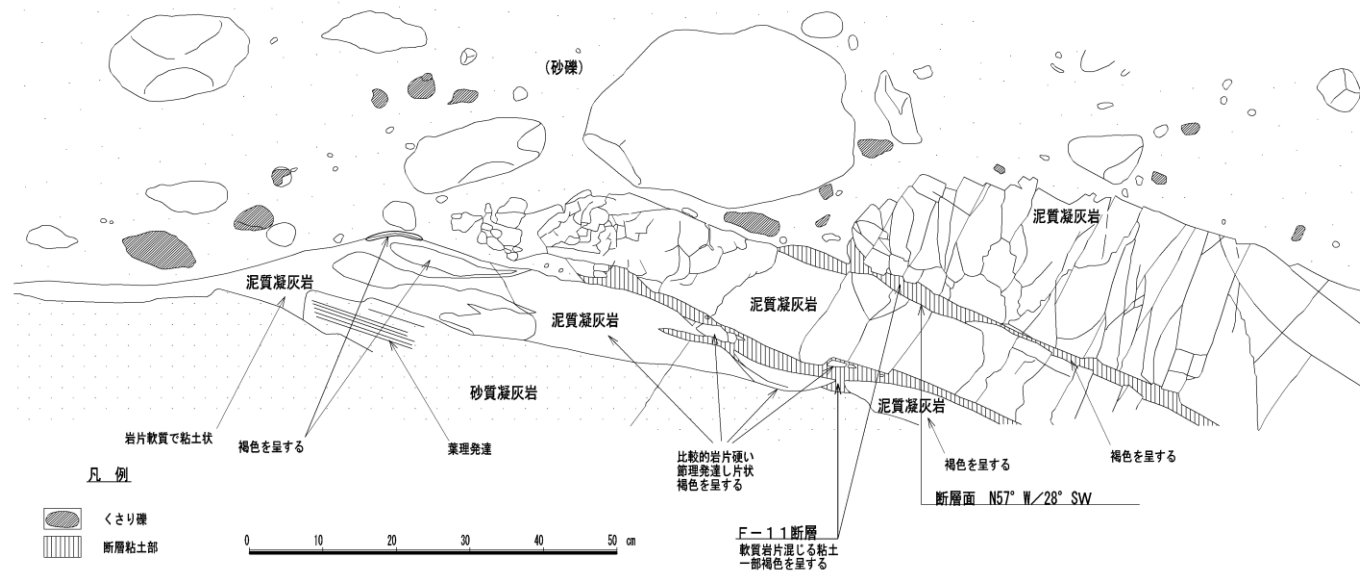
露頭拡大スケッチ

開削箇所におけるF-11断層の走向・傾斜は、N57° W/28° Wを示す。F-11断層をHm2段丘面を構成する中部更新統の高位段丘堆積物が覆うが、基盤との境界部には、変位及び変形は認められない。

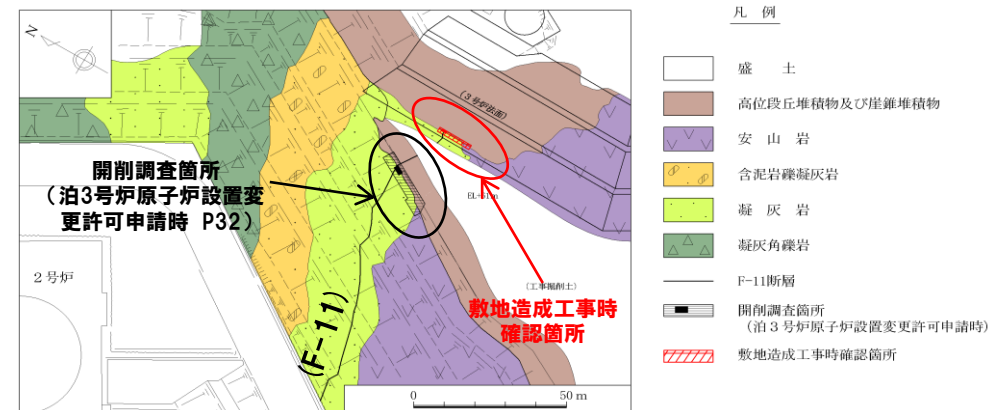
F-11断層及び確認位置

F-11断層については、敷地造成工事における法面掘削時に、3号炉設置変更許可申請時に実施した開削調査位置の近傍で断層の性状を確認している。

基盤岩と高位段丘堆積物の境界、これらを覆う砂層との境界には変位等は認められない。

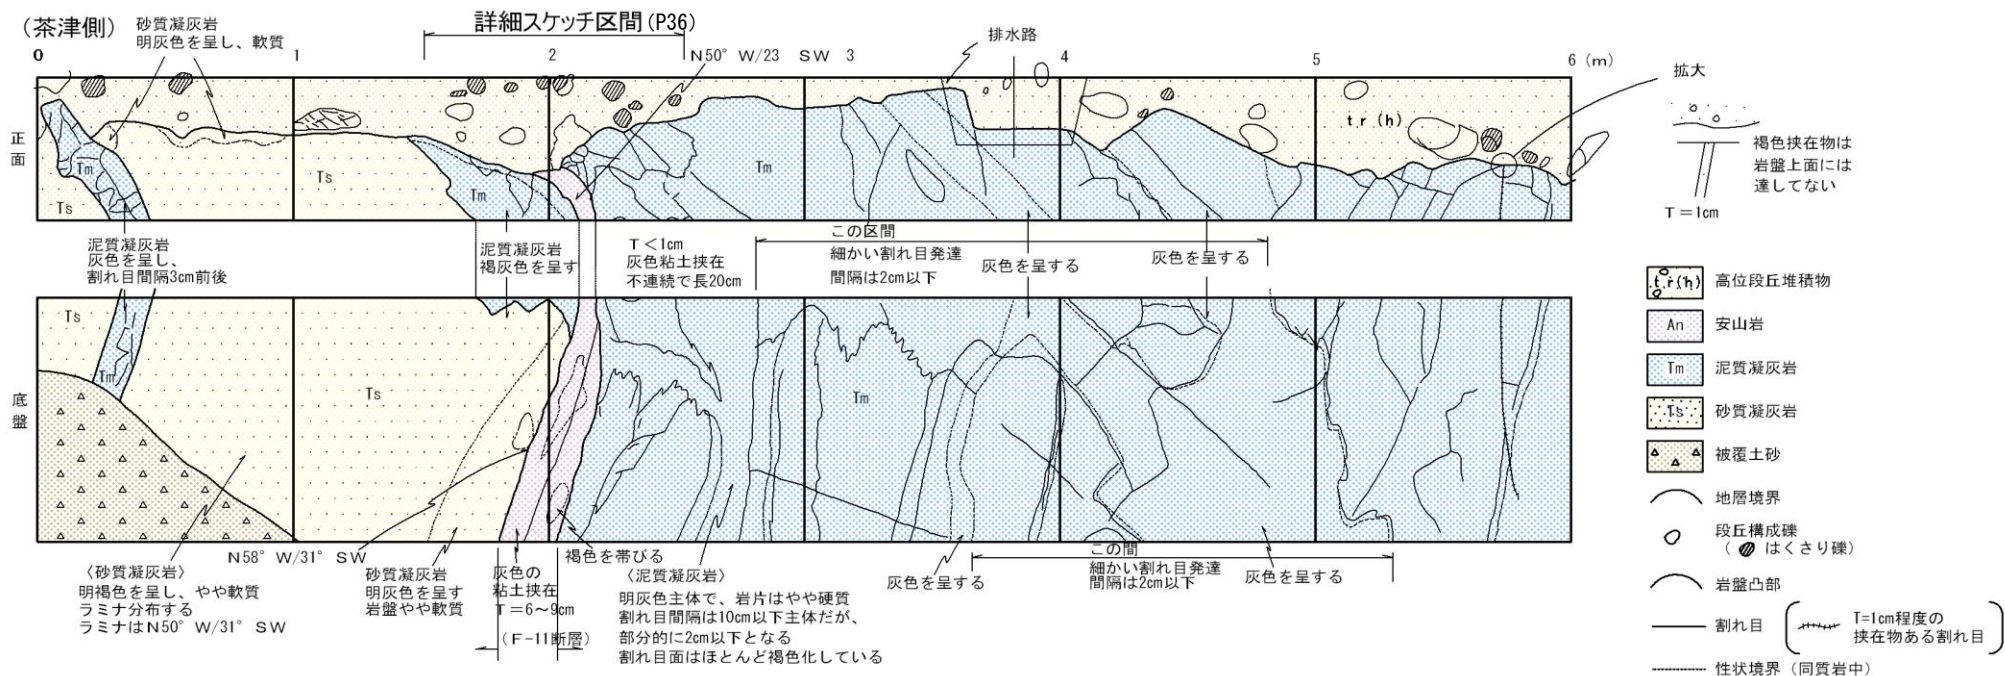
### 露頭スケッチ

P32で示した開削調査結果と同様にF-11断層付近では、基盤との境界部の上下変位、堆積物の堆積状況の乱れなどは認められない。

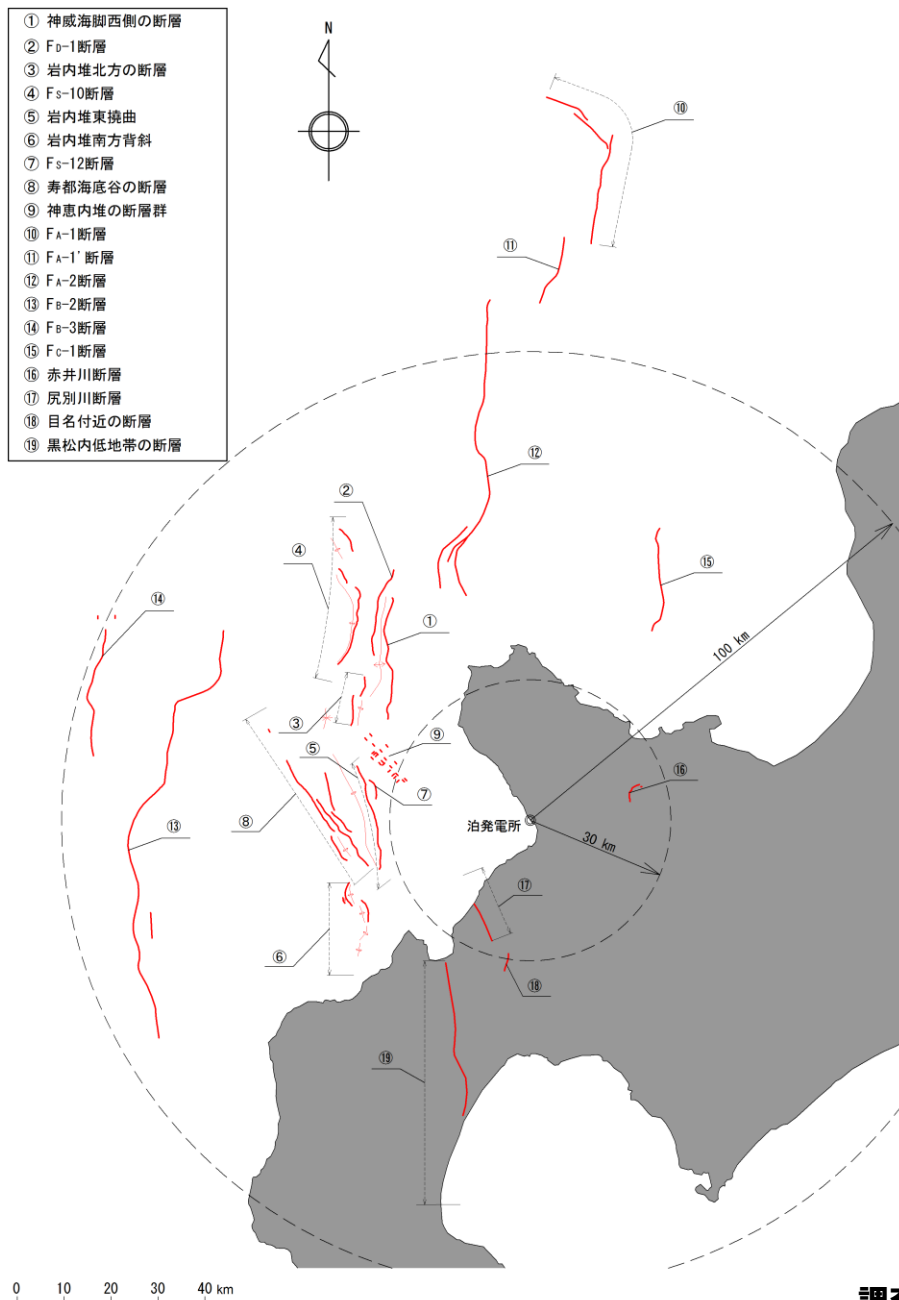
調査結果(震源として考慮する活断層)

敷地近傍には震源として考慮する活断層は認められない。

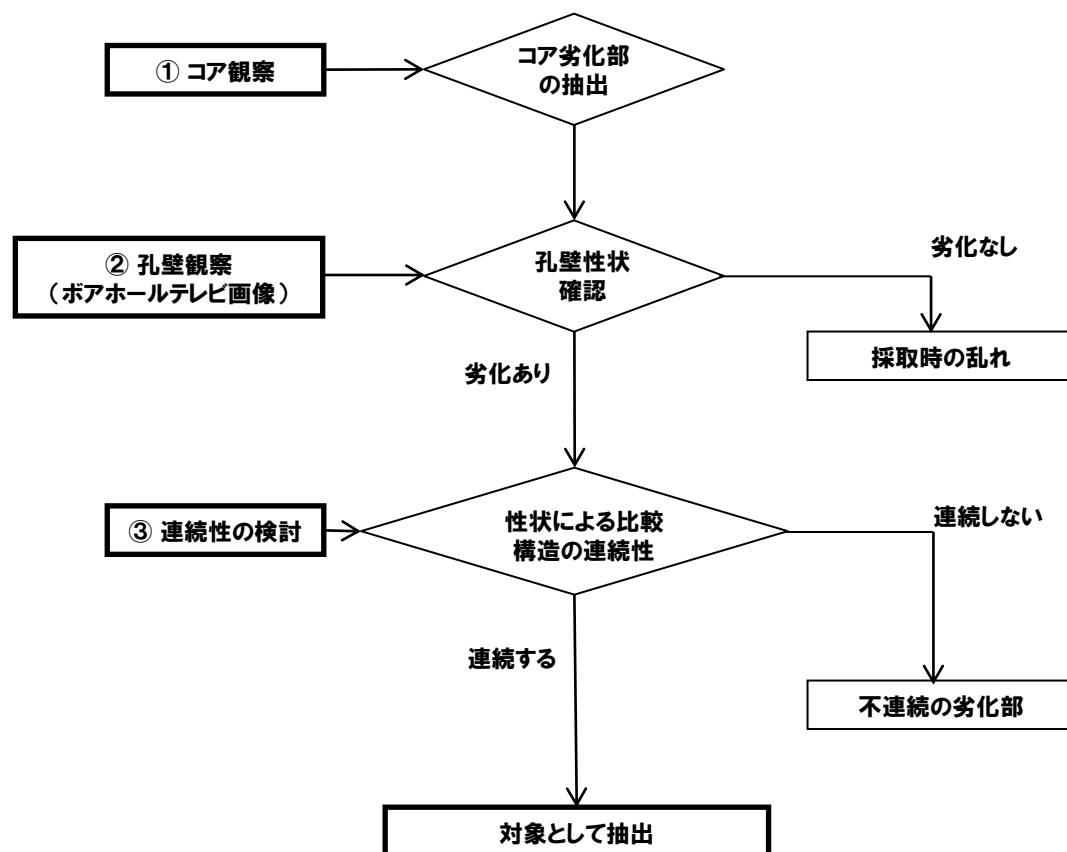
ボーリングコア観察では、劣化部を抽出し、狭在物、幅、傾斜、面の状況、上下の岩種の相違等を観察している。また、ボアホールテレビ観察では、コア劣化部の該当深度において孔壁状態、境界の走向・傾斜等を観察し、これらの観察結果を基に類似した性状をなし、同一とみなせる劣化部を抽出し、連続性を確認している。

●劣化部として以下を抽出。

- a.粘土を狭在もしくは付着する割れ目, b.未風化岩盤中の風化割れ目, c.上下で岩種の相違がある割れ目, d.幅10cm以上でコアの形状が土砂～角礫状の区間等。

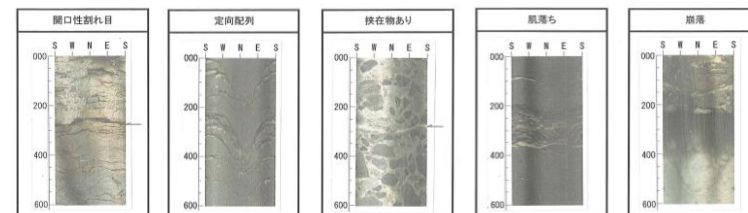
<孔壁のボアホールテレビ画像の例>

●①の該当深度において, a.狭在物を有する場合, b.開口性の割れ目の場合, c.孔壁が崩落している場合, d.割れ目の集中部等について劣化部として評価

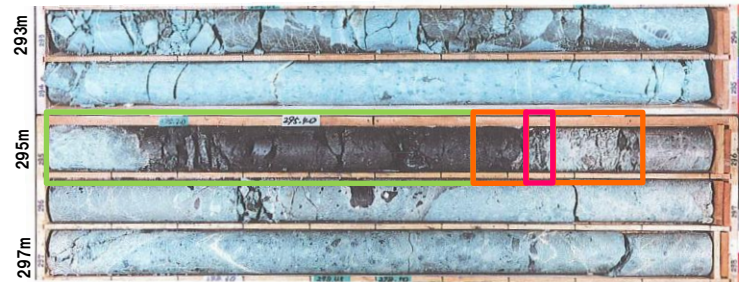
↑ 断層部のボーリングコア写真の例  
(F-7断層:3-1地点, 深度293~298m)

破碎幅については、ボーリングコアにおいて、劣化部を漸移部、破碎部、粘土部に区分した。ボアホールテレビ観察の結果も踏まえ、破碎部及び粘土部である可能性が想定される範囲のボーリングコア長(見かけの破碎幅)を評価した。

— : 破碎部 — : 粘土部 — : 漸移部

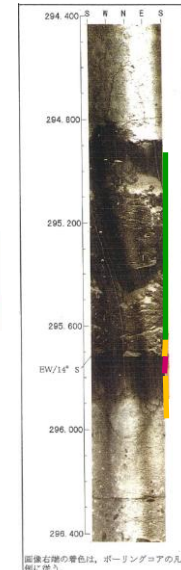
断層部のボアホールテレビ画像の例 →  
(F-7断層:3-1地点, 深度294.4~296.4m)

— : 破碎部  
— : 粘土部  
— : 漸移部

ボアホールテレビ観察において、ボーリングコア観察で抽出した劣化部の孔壁が健全であることが確認できた場合には、破碎幅として抽出していない。また、セメンティング等で孔壁状態が確認できない場合は、コアの状態を勘案し、当該区間を破碎幅として抽出している。

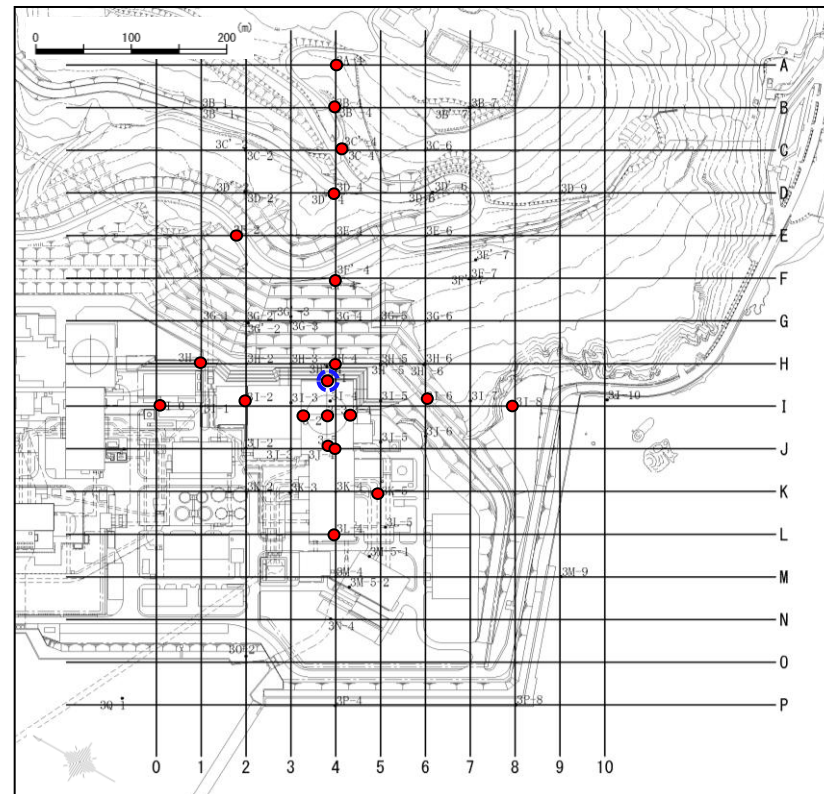
断層確認位置

地点数 20  
断層幅:  
最大:233cm  
最低:0.1cm以下

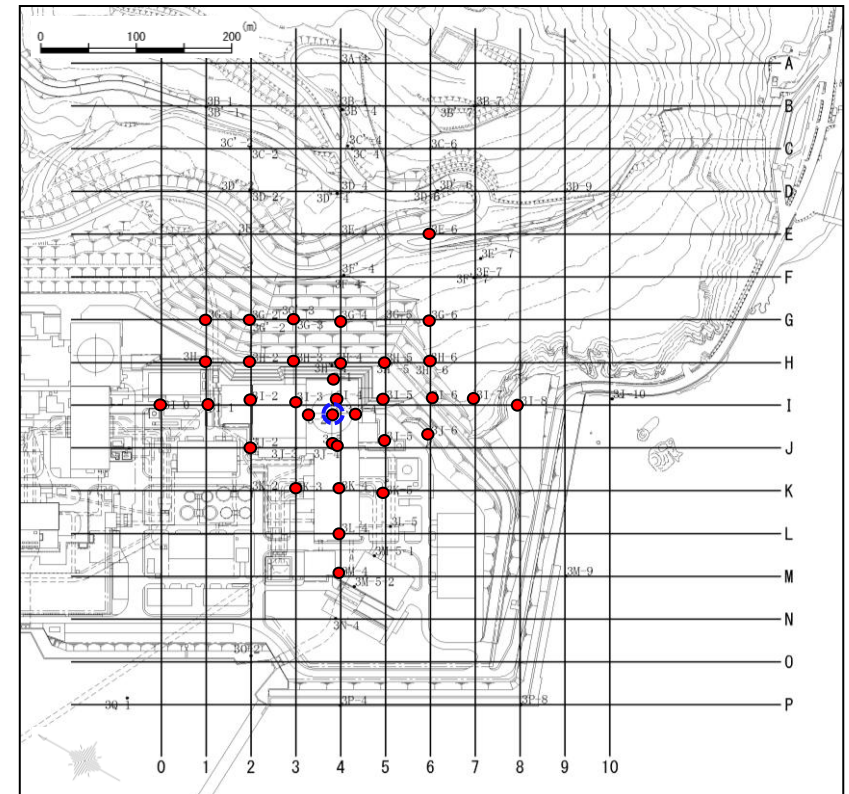
断層確認位置

地点数 35  
断層幅:  
最大:40cm  
最低:0.1cm以下

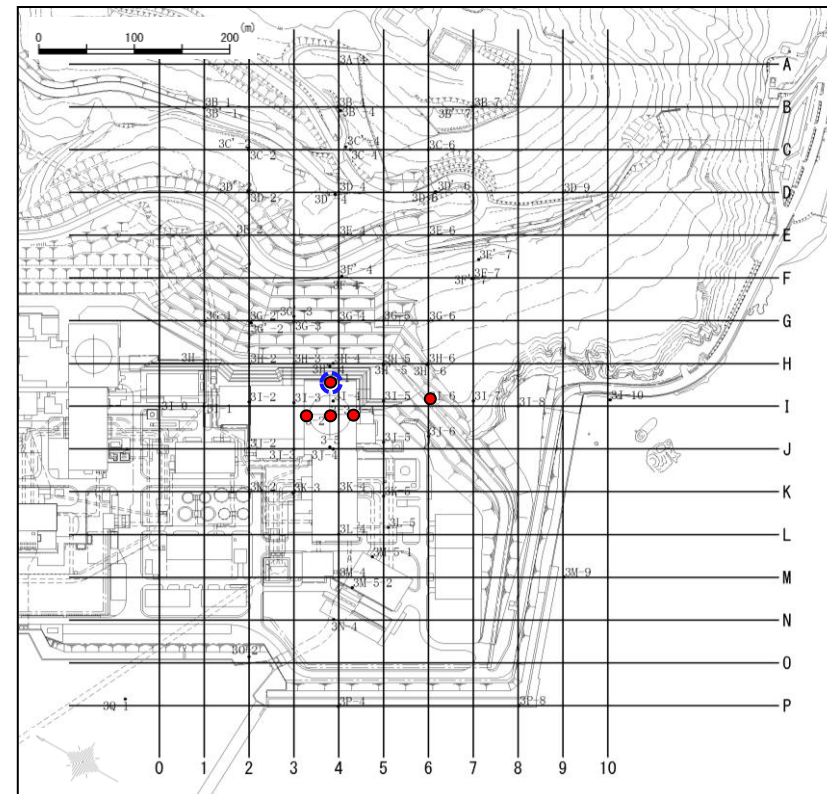
断層確認位置

地点数 5  
断層幅:  
最大:40cm  
最低:10cm

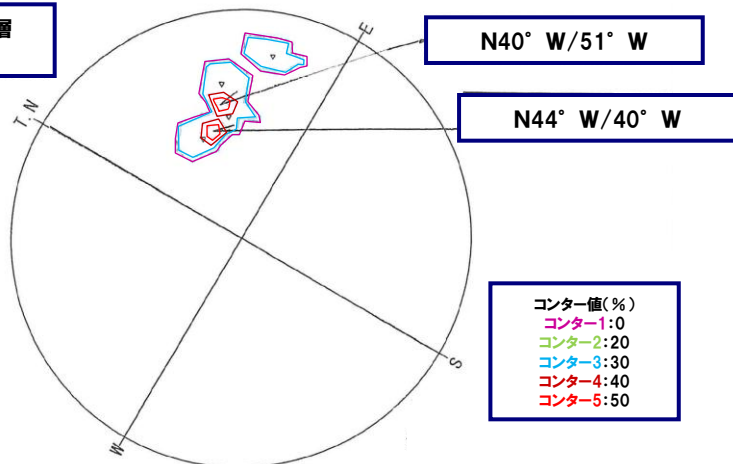
シュミットネット図

F-10断層  
N=4

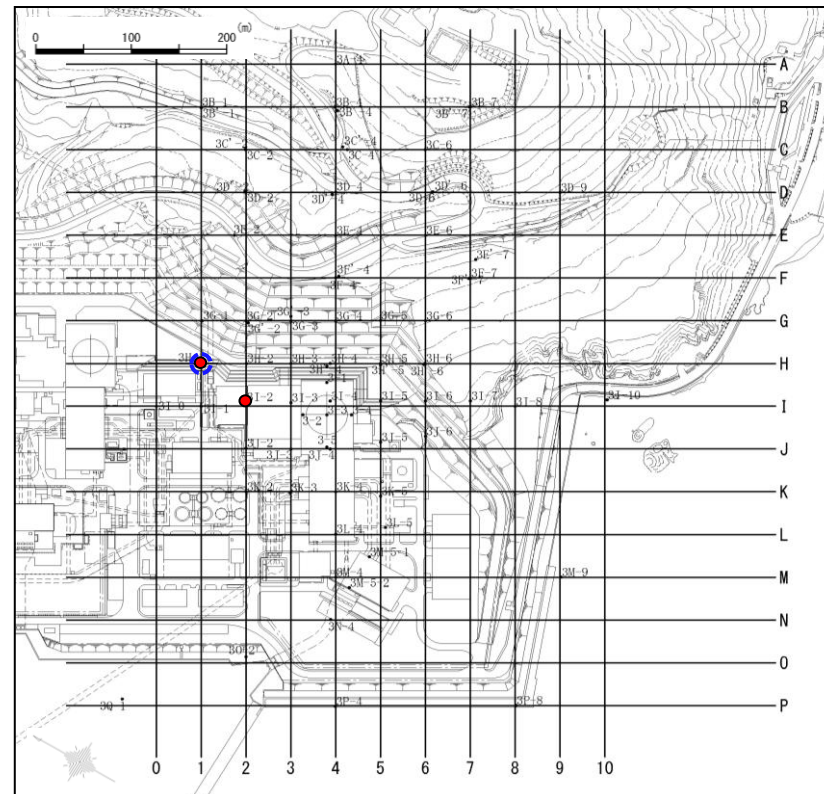
断層確認位置

地点数 2  
 断層幅：  
 最大:7cm  
 最低:4cm

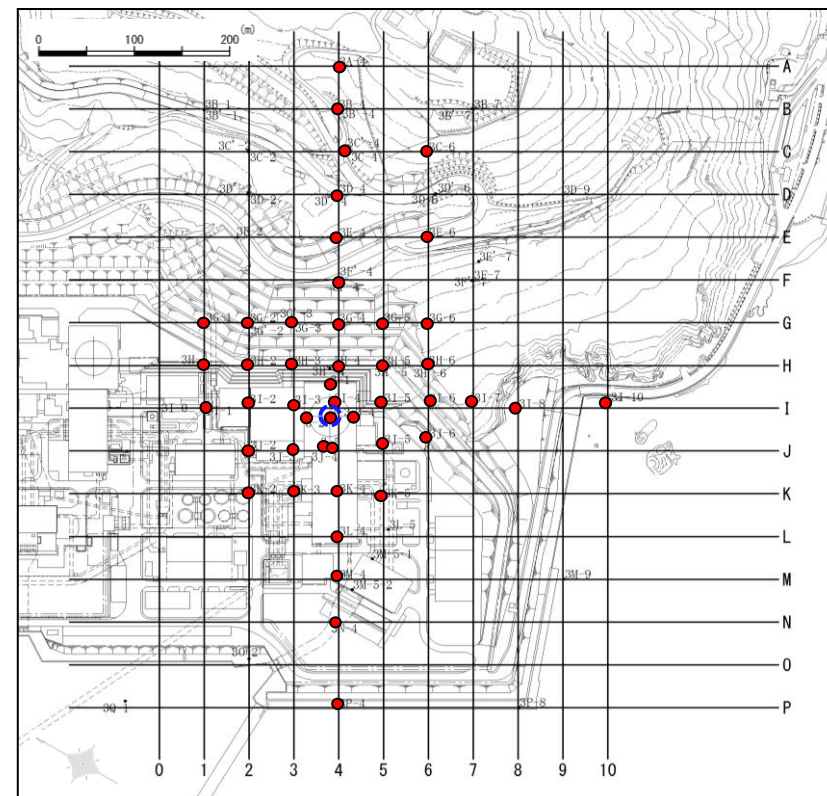
## 断層確認位置

地点数 47  
断層幅:  
最大:56cm  
最低:0.1cm以下
