# 泊発電所 地盤(敷地の地質・地質構造)について (資料集)

平成28年3月10日  
北海道電力株式会社

1. 敷地及び敷地近傍の火山灰調査結果 .....	P. 3
2. 神恵内層火砕岩層の特徴 .....	P. 21
3. 断層の連続性の確認 .....	P. 25
4. 条線の観察結果 .....	P. 69
5. X線分析結果 .....	P.119
6. ボアホールテレビ画像拡大図 .....	P.172
7. 開削調査(F-1断層)スケッチ拡大図 .....	P.177
参考文献 .....	P.180

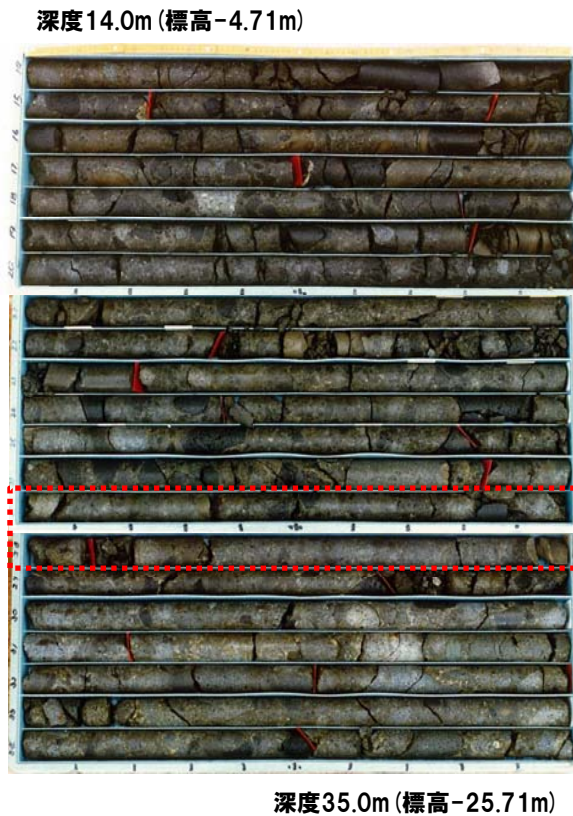
○開削調査及び試掘坑調査の結果から断層の分布が推定される位置付近には、条線、鏡肌及び粘土の挟在等は認められない。

⋯:推定延長位置 (深度約28m 標高約-19m)

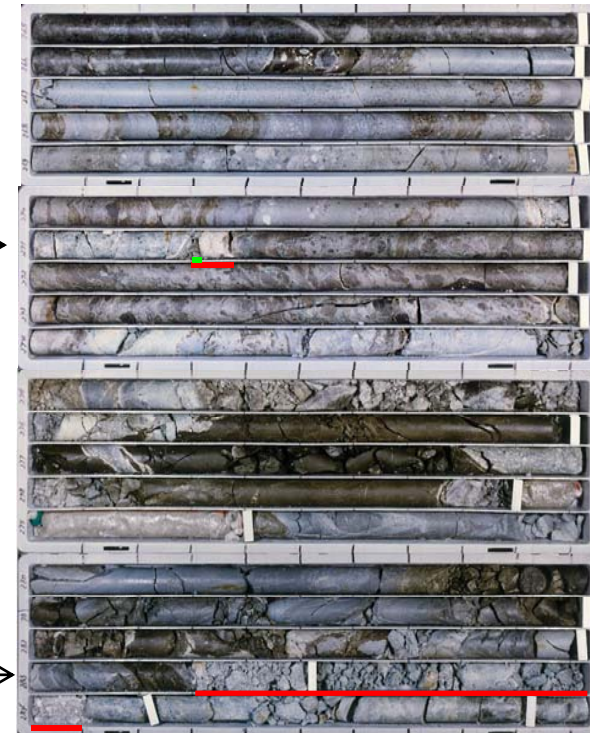
ボーリングコア写真

【ボーリング調査結果:3I-2孔】  
○深度271.3m付近の凝灰岩層に、破碎部及び粘土の挟在が認められる。

— : 破碎部      — : 粘土部

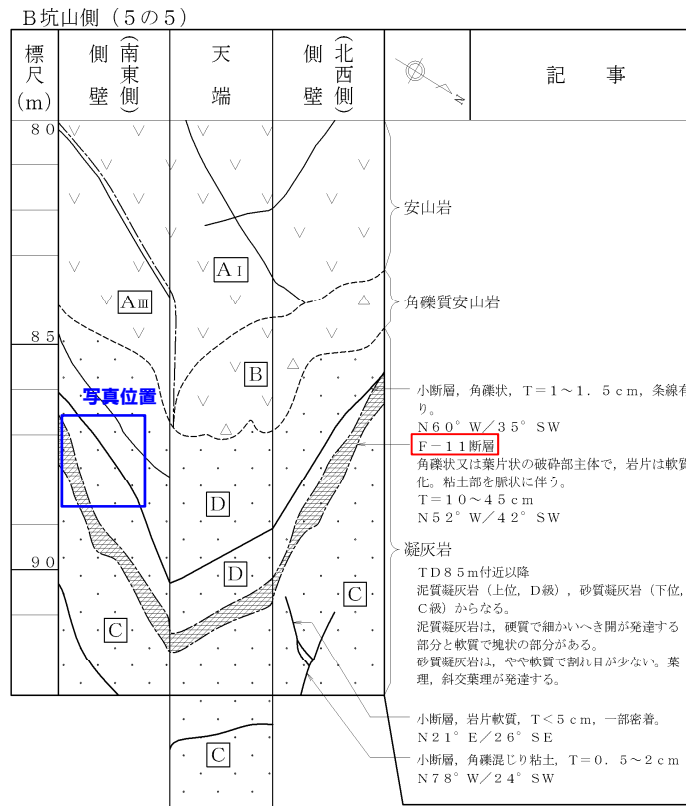
試掘坑展開図 (B坑)

○F-11断層は泥質凝灰岩と砂質凝灰岩の境界付近に認められ、走向・傾斜はN52° W/42° Wを示す。
