# 泊発電所

## 地盤(敷地の地質・地質構造)について

平成28年5月13日  
北海道電力株式会社

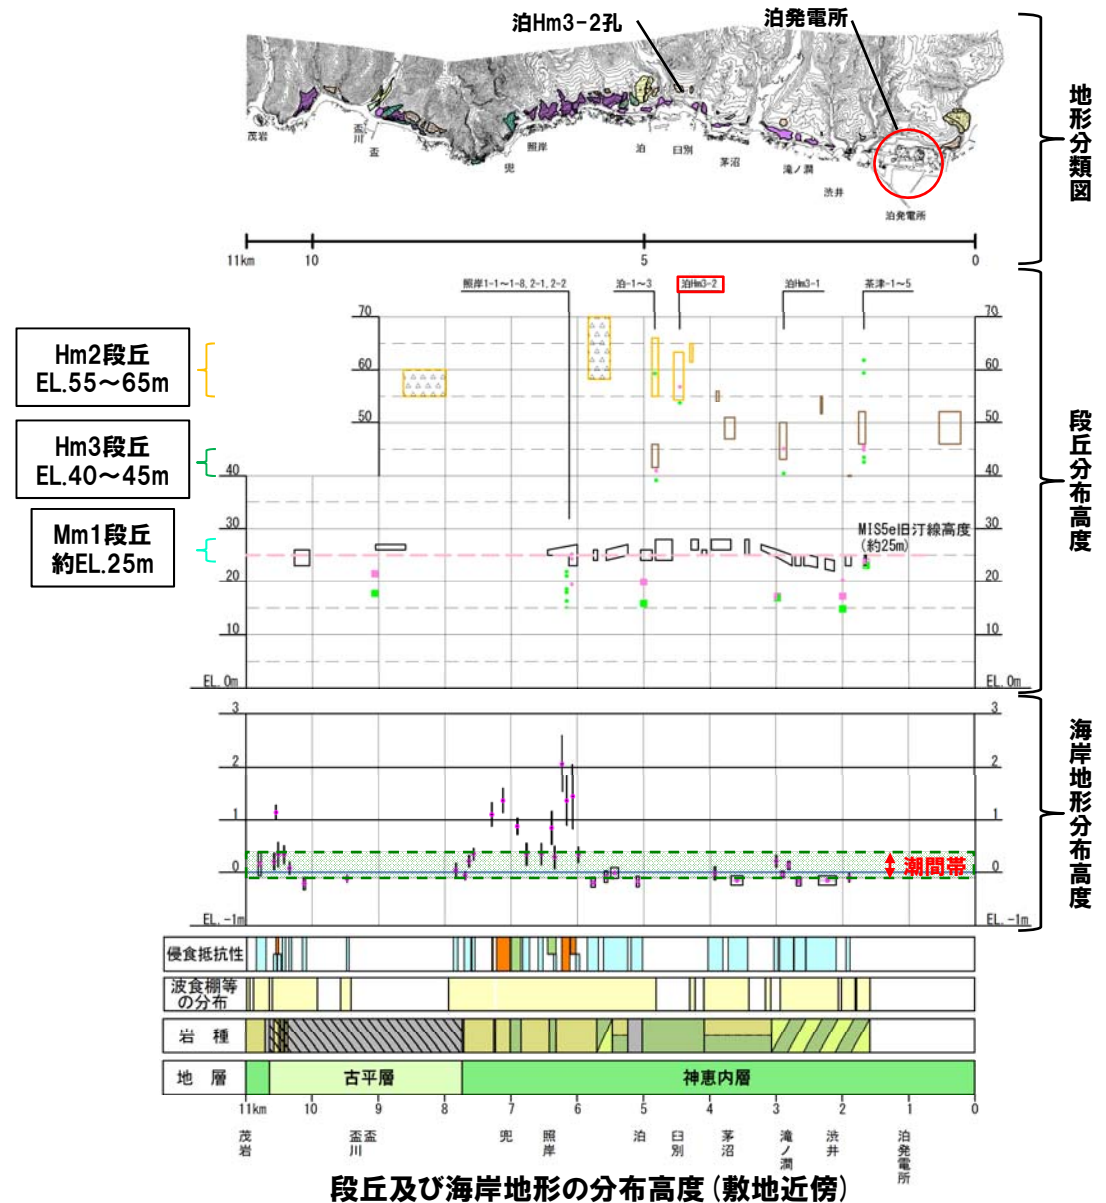
段丘及び海岸地形の分布高度 (敷地近傍)

- 積丹半島西岸の海成段丘 (Mm1段丘) 高度は、ボーリング調査及び地表地質踏査結果等より、旧汀線付近で約25mであり、ほぼ一定であると評価している。
- 高位段丘面の調査では、Hm3段丘を標高40～45m付近、Hm2段丘を標高55～65m付近に確認している。
- 敷地においては、標高60m付近で基盤岩が緩やかな平坦面を形成し、その上位に段丘堆積物 (Hm2) 等が分布することを確認している (P22～P23参照)。
- これらの形成年代をそれぞれMIS7 (約21万年前)、MIS9 (約33万年前) とすると、Mm1段丘から算出した隆起速度 (約0.2m/千年) と概ね調和的である。
- ボーリング調査により認められる段丘堆積物は、砂礫層からなり、礫は亜円礫又は円礫を主体とする。
- 高位段丘堆積物は、風化による褐色化やくさり礫化が認められる (次頁参照)。
- また、積丹半島の海岸地形の高度と岩種・岩相の侵食抵抗には相関が認められる。

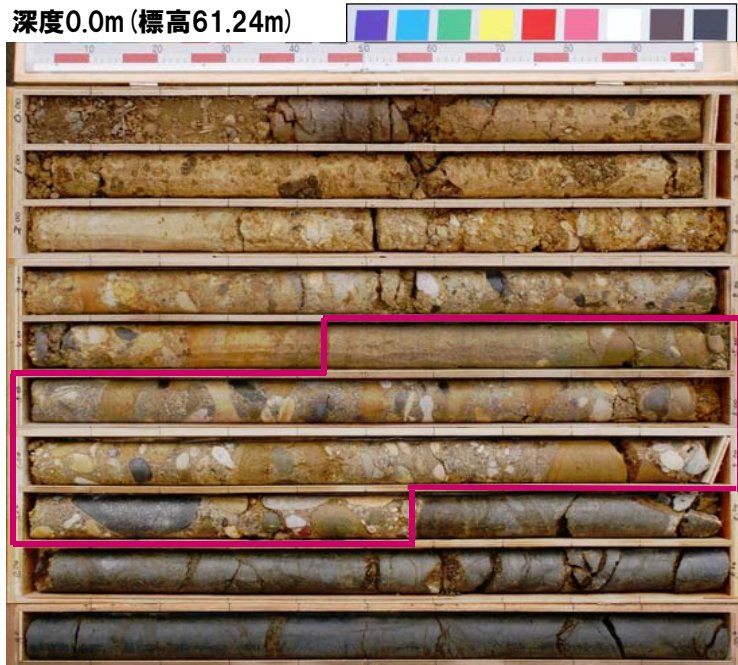
ボーリングコア写真 (泊Hm3-2孔)

Hm2段丘堆積物  
深度4.44~7.54m  
(標高56.8~53.7m)

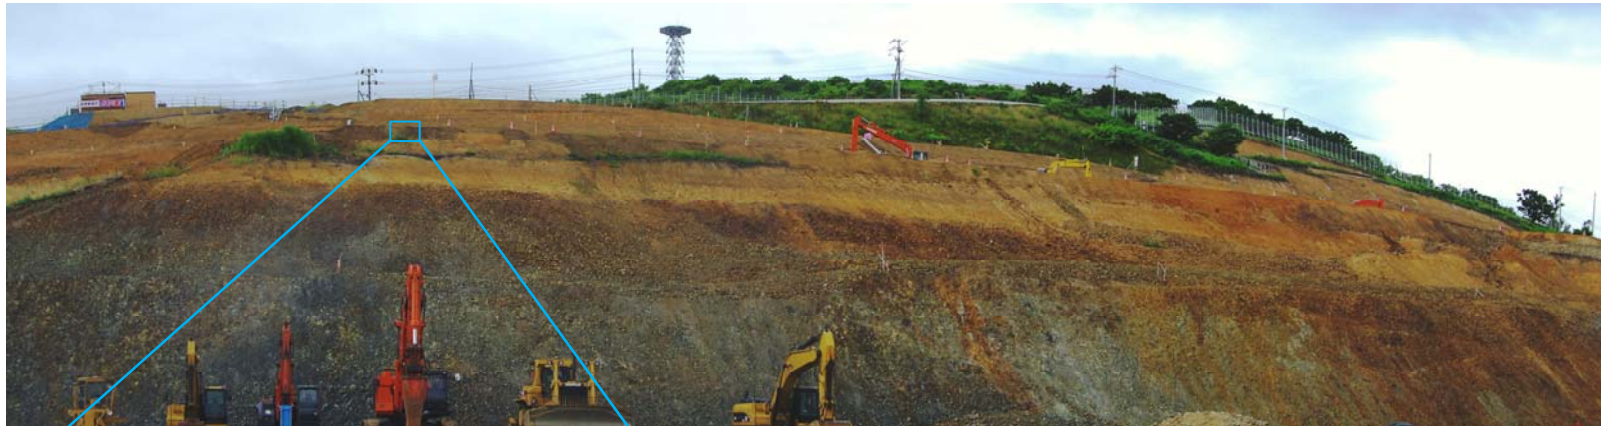
写真④ (平成25年度造成工事実施時)  
火山灰分析結果(屈折率)

- 平成25年度に敷地で実施した造成工事の露頭(写真④)では、高位段丘の表土の下位に火山灰質シルト層を確認している。
- 表土直下に、20cm程度の厚さで細粒な火山灰質シルトが分布し、その下位は砂・シルトが卓越するシルト質砂となる。
- 火山灰分析結果等より、1, 2号炉調査時及び3号炉調査時に確認された火山灰と同じ火山灰に対比される。
- また、これらの火山灰は、敷地周辺で確認される指標火山灰(町田・新井, 2011)には対比されない。
- なお、敷地において確認された火山灰に対比される火山灰を、敷地近傍の岩内平野南方の火山麓扇状地(国富及び老古美地点)においても確認している(資料集P9～P13参照)。

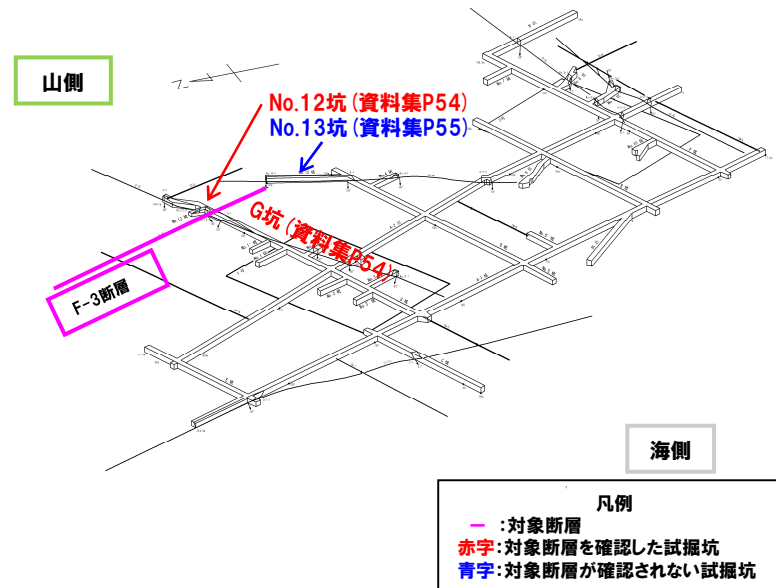
F-3断層の確認位置 (※断層位置はEL.2.8mで記載)

- ・断層の形態：層面断層 (調査結果を次頁に示す。)
- ・走向・傾斜：N14° W/38° W (調査結果を次頁に示す。)
- ・断層の性状：凝灰岩に沿って破碎、角礫、一部粘土 (調査結果を次頁に示す。)

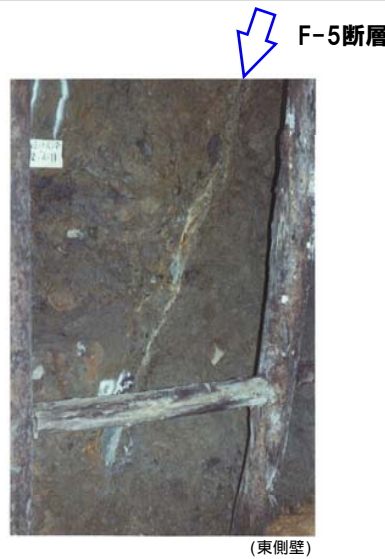
F-5断層露頭写真 (A-2坑)  
始点からの距離34m

- F-5断層は、凝灰角礫岩及び凝灰岩(砂質凝灰岩)中に認められ、走向・傾斜は N85° W/71° Eを示す。
- 破碎部は角礫、一部粘土からなる。
- A-2坑における、地層境界の変位から、F-5断層は逆断層であると推定される。

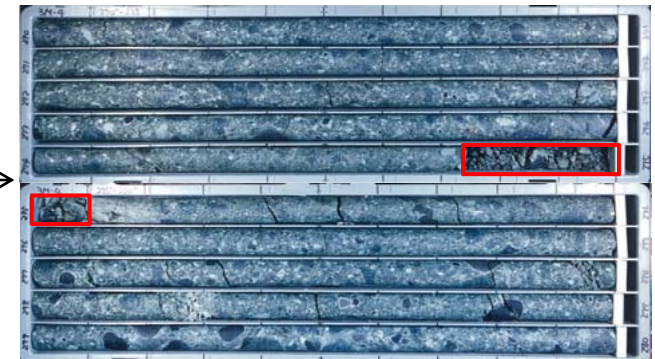
○深度274.7~275.1m付近に角礫から砂礫を主体とする劣化部が認められる。

□ : 破碎部 (深度274.74-275.10m)

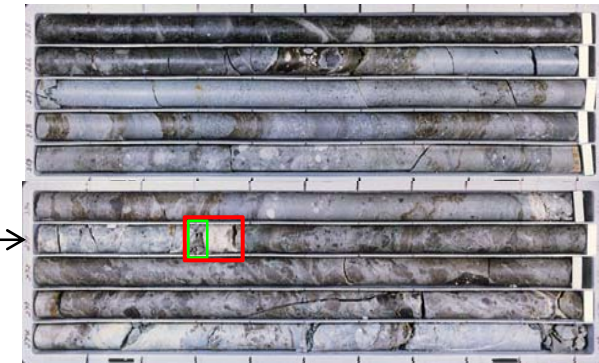
- 深度271.3m付近の凝灰岩層に、破碎部及び粘土の挟在が認められる。
- 断層及び周辺の母岩は白色細脈が認められる。

□: 破碎部 (深度271.30-271.37m)

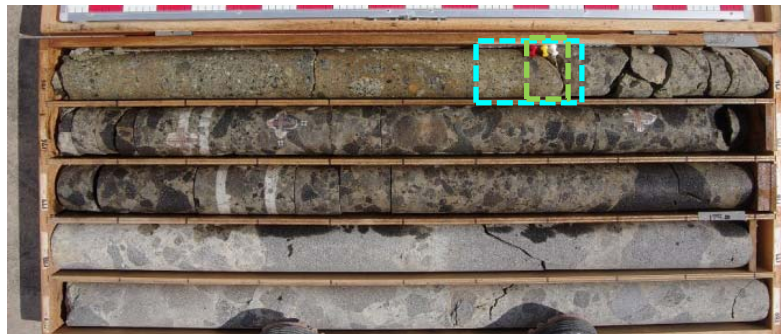
- 3号炉調査時に確認されたF-7断層～F-11断層は、ボーリング調査において条線を確認しており、条線の方法は3号炉調査時の観察結果に基づくものであるが、敷地の断層のセンスを推定することを目的に再度、破砕面の観察を実施した。
- 3号炉調査時に方向が求められた条線(36箇所)のうち、再観察において、F-8断層の破砕面1箇所(3-5孔、深度175.70mの下盤側)に条線を確認した。
- 当該破砕面の詳細観察の結果(次頁)、破砕面に認められる高まりの形状から、逆断層センスであると推定される。

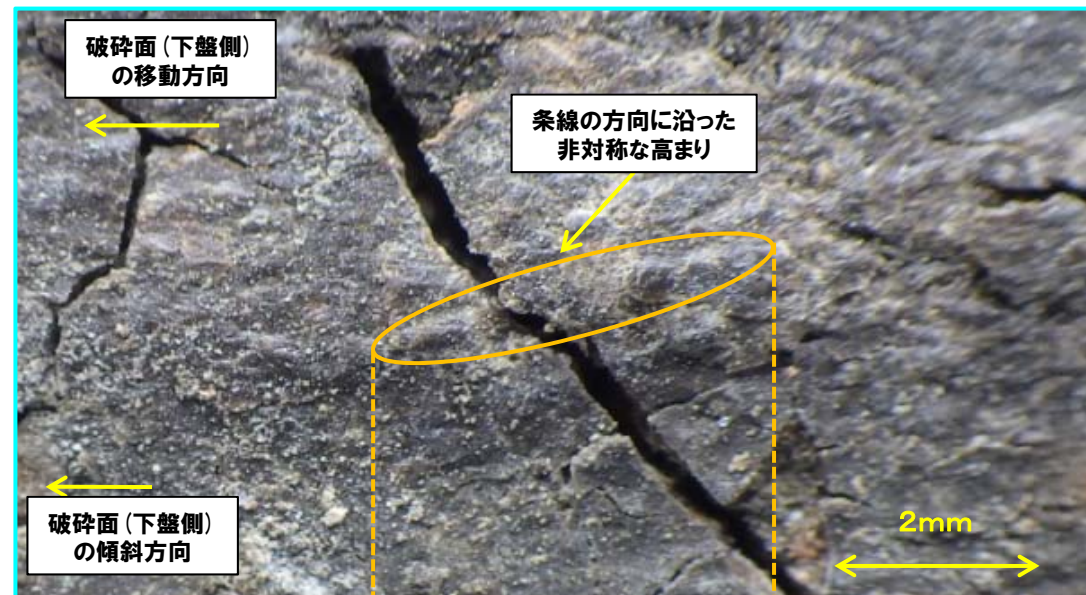
破砕面(下盤側)の状況

- 破砕面には、概ね条線に沿った非対称な高まりが認められる。
- 断層の変位時に破砕面の比較的硬い部分が高まりとして残存し、下盤側の移動方向と反対方向に向かって緩やかに低くなっているものと推定されるため、下盤側の移動方向は破砕面の傾斜方向と推定される。
- F-8断層の3-5孔(深度175.70mの下盤側)で確認された破砕面は、逆断層センスであると推定される。

○F-8断層は、破砕面の詳細観察の結果 (P74～P75参照)、逆断層センスであると推定される。
