泊発電所
地盤(敷地周辺の地質・地質構造)について
積丹半島西岸の地形及び地質・地質構造
に関するコメント回答

平成28年10月21日
北海道電力株式会社

2. 積丹半島の海岸地形状況について

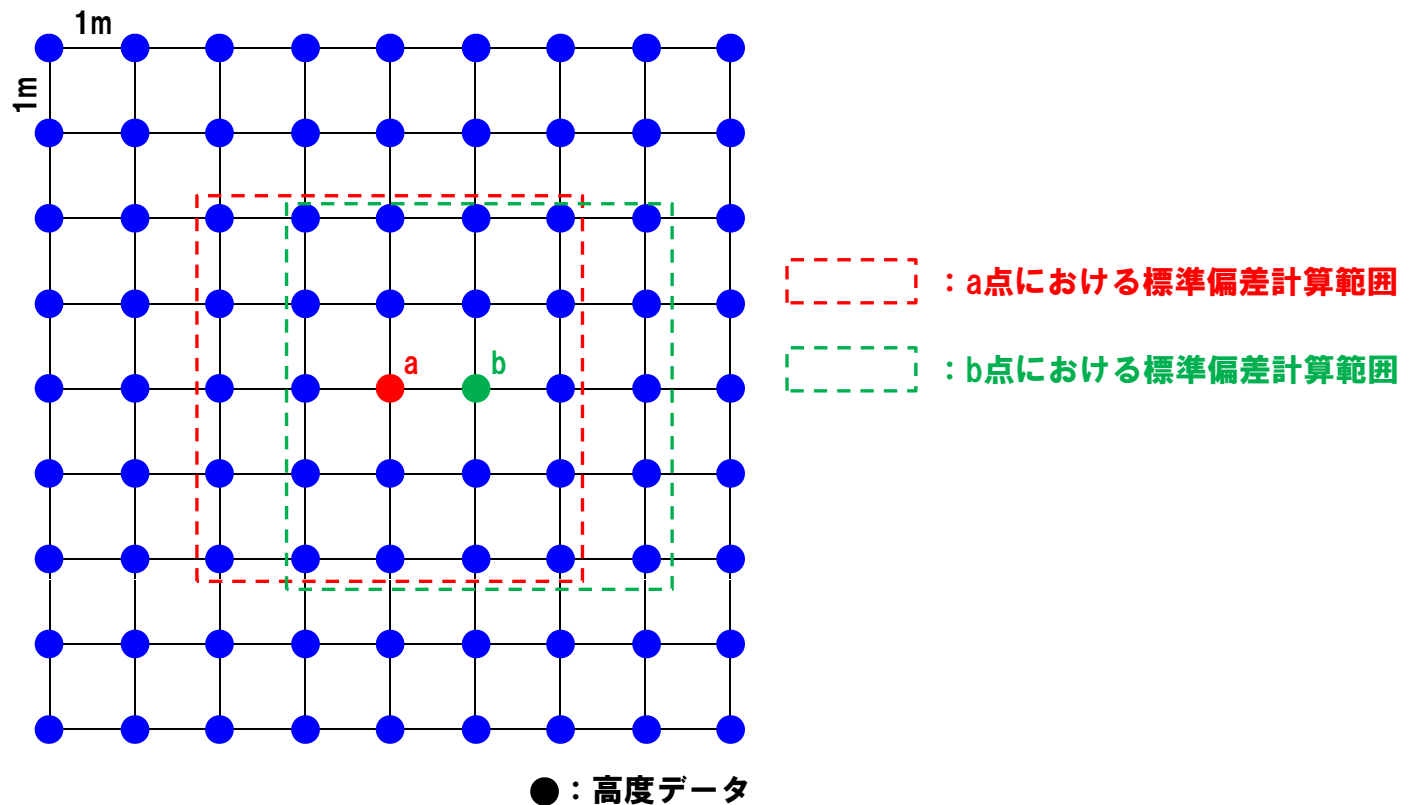
高度データ (DEMデータ) の模式図

- 各高度データ付近の地形状況を表す指標として、「平坦度」を定義した。
- ある点aの「平坦度」は、その周囲の5×5点 (a点も含む) の高度データの標準偏差 (ばらつき) が代表するものとした。
- 同様の作業を、高度データ抽出範囲におけるn=約100万点について実施した。
- なお、DEMは1m間隔でデータを有していることから、3×3点がばらつきを整理する最小単位となるが、ある程度の拡がりを有している地形状況を「平坦度」で仕分けることを鑑み、5×5点で整理することとした。

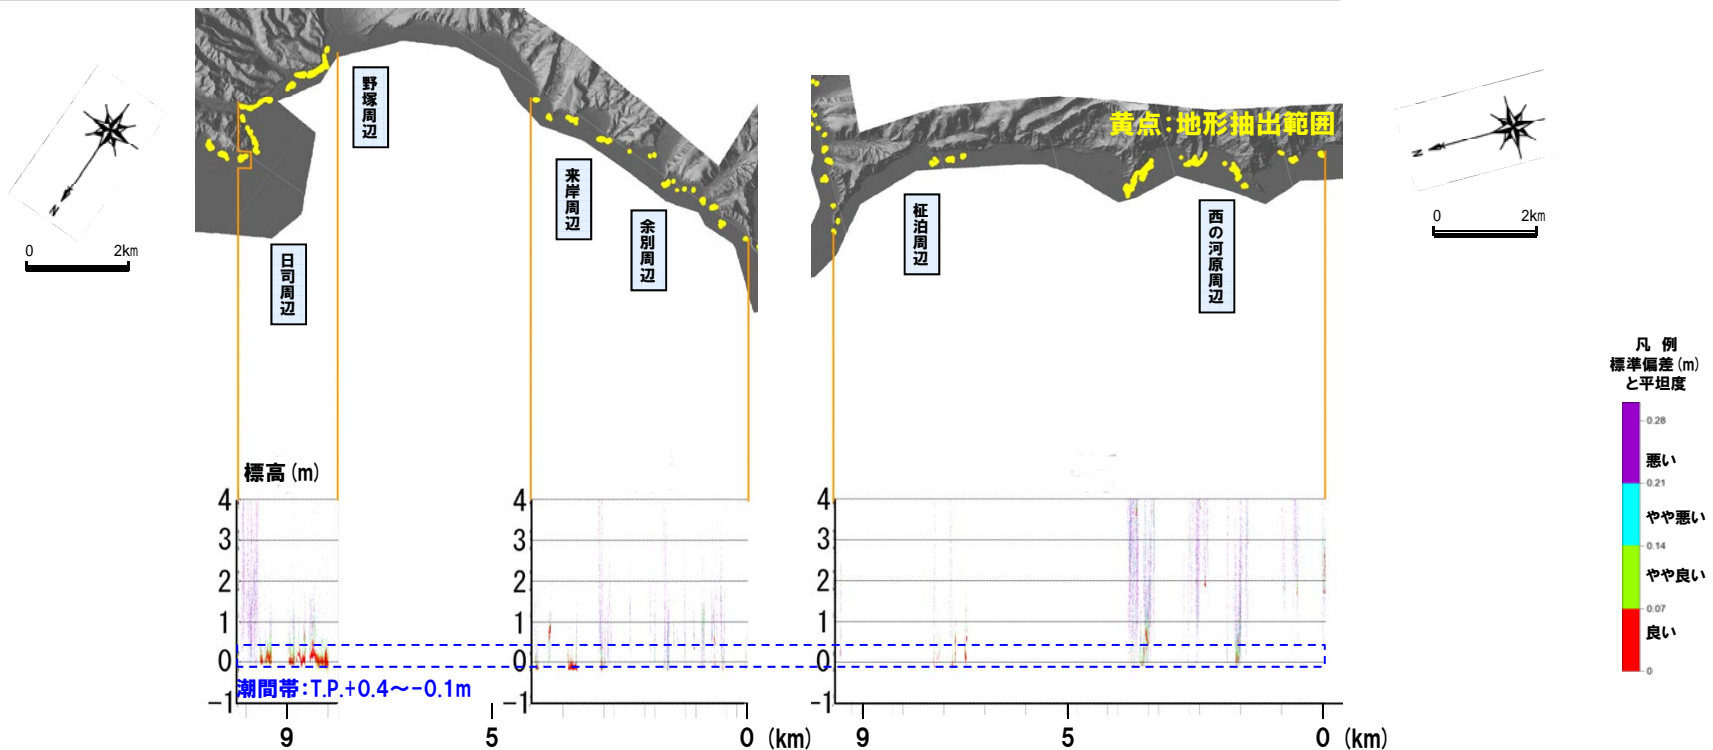
汀線方向における平坦度別海岸地形高度分布図

- 積丹半島北・東岸の海岸地形分布高度を整理した。
- 平坦度の良い海岸地形 (赤色凡例) は、その多くが潮間帯以下に認められる。
- 潮間帯より標高の高い範囲の平坦度の良い微地形は、拡がりや連続性に乏しく分布高度にもばらつきが認められる。
- 当該範囲には、相対的に侵食抵抗が強いLava等が分布する。
- 当該範囲の海岸地形は、大局的には、平坦度が悪いものと考えられる。
- 当該範囲は、その周辺と比較して岬状の地形を呈している。
- 積丹半島北・東岸は、西岸と比較し、海岸地形の発達が相対的に少ないが、分布する岩種・岩相の差異によるものと考えられる (P58~P68参照)。

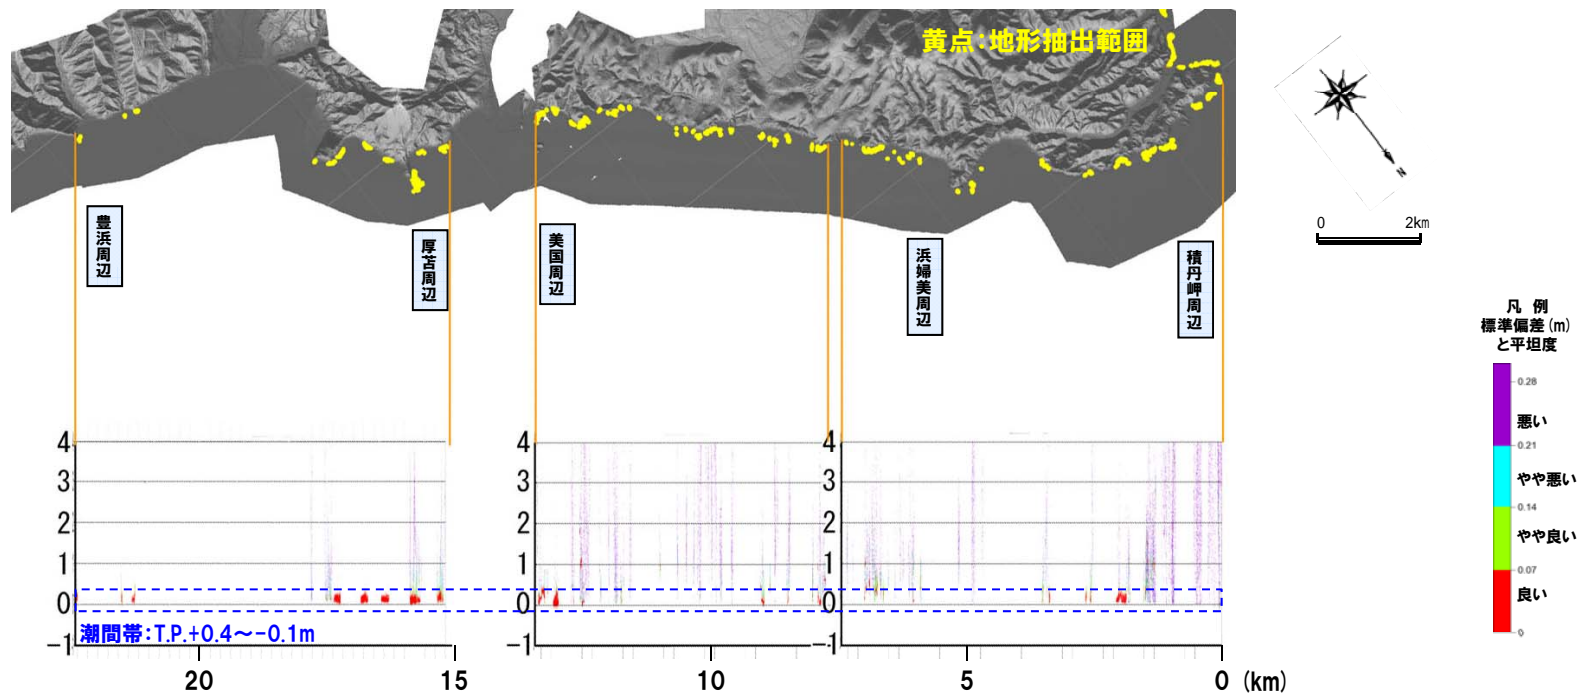
汀線方向における平坦度別海岸地形高度分布図

- 積丹半島北・東岸の海岸地形分布高度を整理した。
- 平坦度の良い海岸地形 (赤色凡例) は、その多くが潮間帯以下に認められる。
- 潮間帯より標高の高い範囲の平坦度の良い微地形は、拡がりや連続性に乏しく分布高度にもばらつきが認められる。
- 当該範囲には、相対的に侵食抵抗が強いLavaが分布する。
- 当該範囲の海岸地形は、大局的には、平坦度が悪いものと考えられる。
- 当該範囲は、その周辺と比較して岬状の地形を呈している。
- 積丹半島北・東岸は、西岸と比較し、海岸地形の発達が相対的に少ないが、分布する岩種・岩相の差異によるものと考えられる (P58~P68参照)。

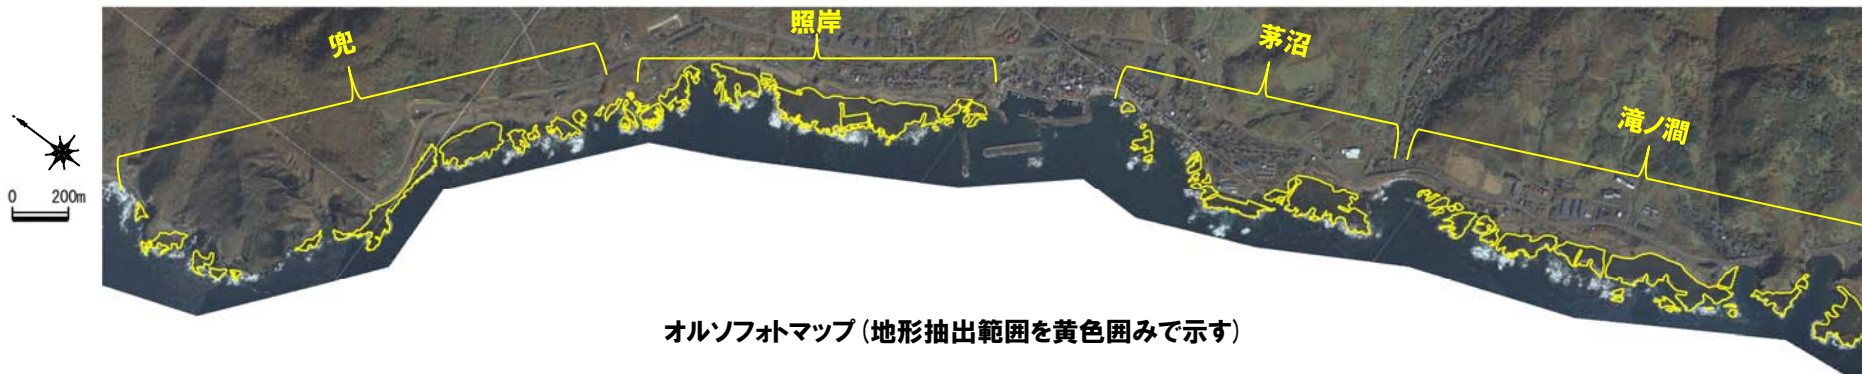
⑤検討結果(滝ノ潤周辺～兜周辺)

- 平坦度の良い海岸地形(赤色凡例)は、その多くが潮間帯以下に認められる。
- 兜周辺に認められる潮間帯より標高の高い範囲の平坦度の良い微地形は、拡がりや連続性に乏しく分布高度にもばらつきが認められる(範囲A)。
- 範囲Aには、相対的に侵食抵抗が強いHyalo及びVb(礫大)が分布する。
- 範囲Aの海岸地形は、大局的には、平坦度が悪いものと考えられる。
- 範囲Aは、その周辺と比較して岬状の地形を呈している。

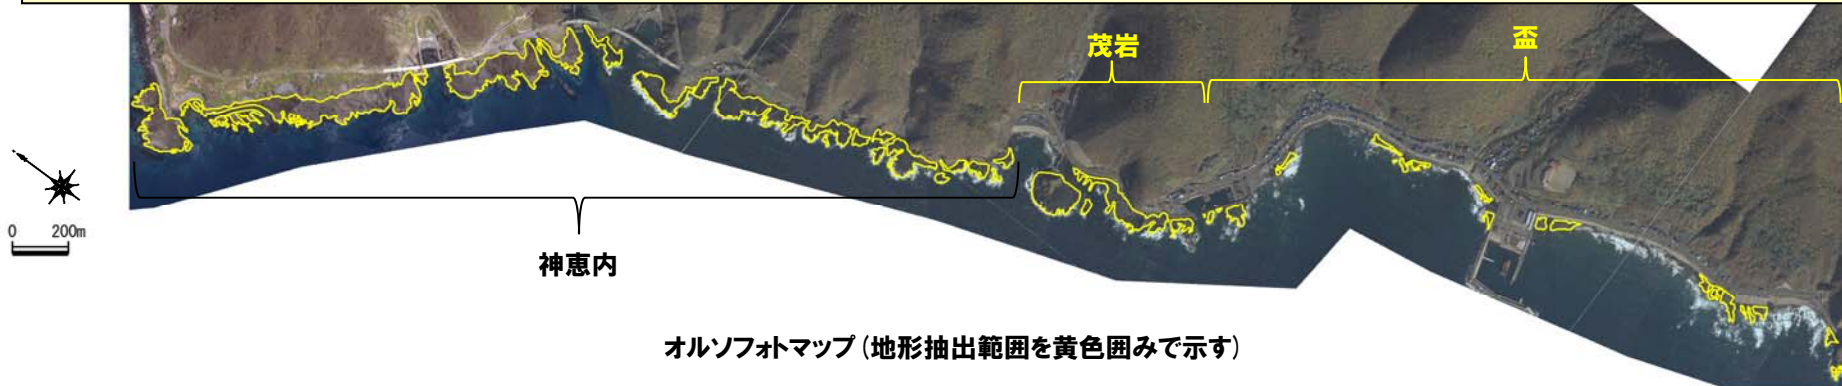
⑥ 検討結果 (盃周辺～神恵内周辺 (祈石, 赤石周辺含む))

- 平坦度の良い海岸地形 (赤色凡例) は, その多くが潮間帯以下に認められる。
- 茂岩周辺～神恵内周辺に認められる潮間帯より標高の高い範囲の平坦度の良い微地形は, 拡がりや連続性に乏しく分布高度にもばらつきが認められる (範囲B)。
- 範囲Bには, 相対的に侵食抵抗が強いDyke及びHyaloが分布する。
- 範囲Bの海岸地形は, 大局的には, 平坦度が悪いものと考えられる。
- 範囲Bは, その周辺と比較して岬状の地形を呈している。
- 神恵内周辺には, 一部, 潮間帯より標高の高い範囲に, 連続する平坦度の良い海岸地形が認められ, 相対的に侵食抵抗の強いVb (礫大) が分布する (範囲C)。
- 範囲C周辺では, Vb及びTbが汀線と直交方向の走向で互層を形成していることから, Vb (礫大) の部分が選択的に取り残されたものと考えられる。

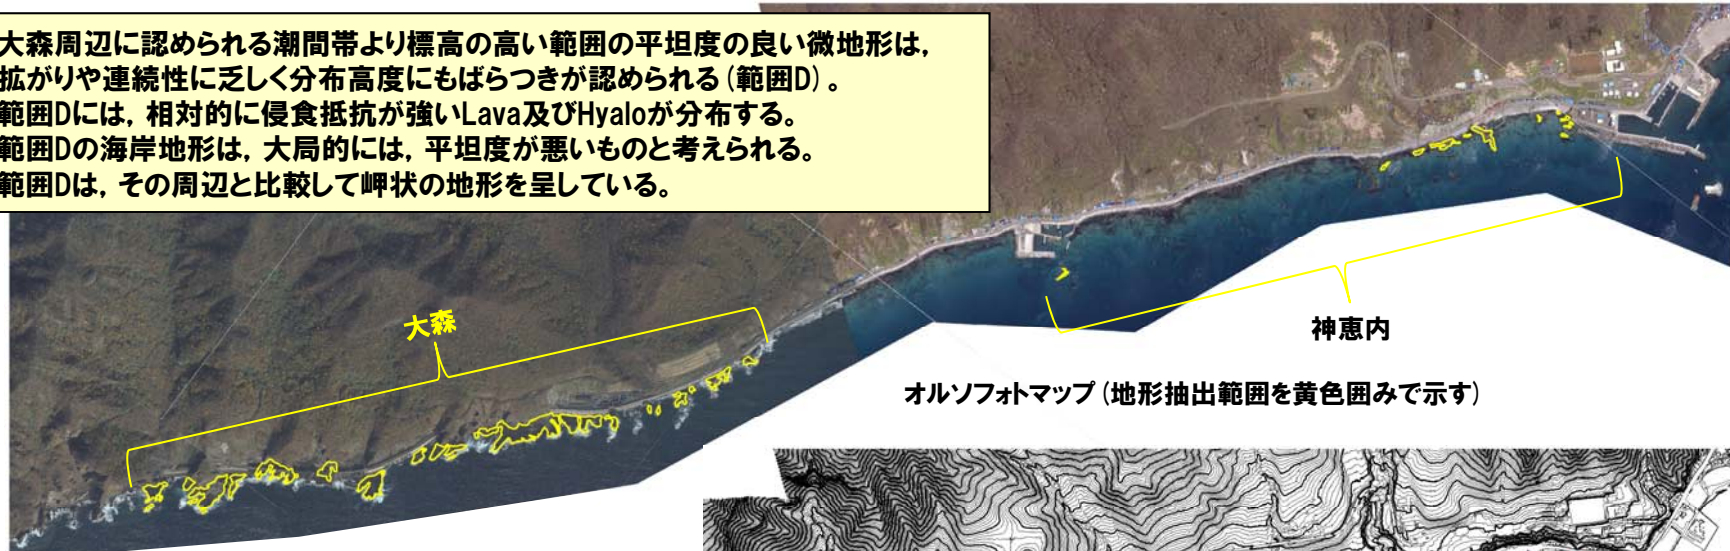
汀線方向における平坦度別海岸地形高度分布断面図

- 大森周辺に認められる潮間帯より標高の高い範囲の平坦度の良い微地形は、拡がりや連続性に乏しく分布高度にもばらつきが認められる (範囲D)。
- 範囲Dには、相対的に侵食抵抗が強いLava及びHyaloが分布する。
- 範囲Dの海岸地形は、大局的には、平坦度が悪いものと考えられる。
- 範囲Dは、その周辺と比較して岬状の地形を呈している。

- 潮間帯より標高の高い範囲の平坦度の良い微地形は、拡がりや連続性に乏しく分布高度にもばらつきが認められる。
- 相対的に侵食抵抗が強いLava及びHyaloが分布する。

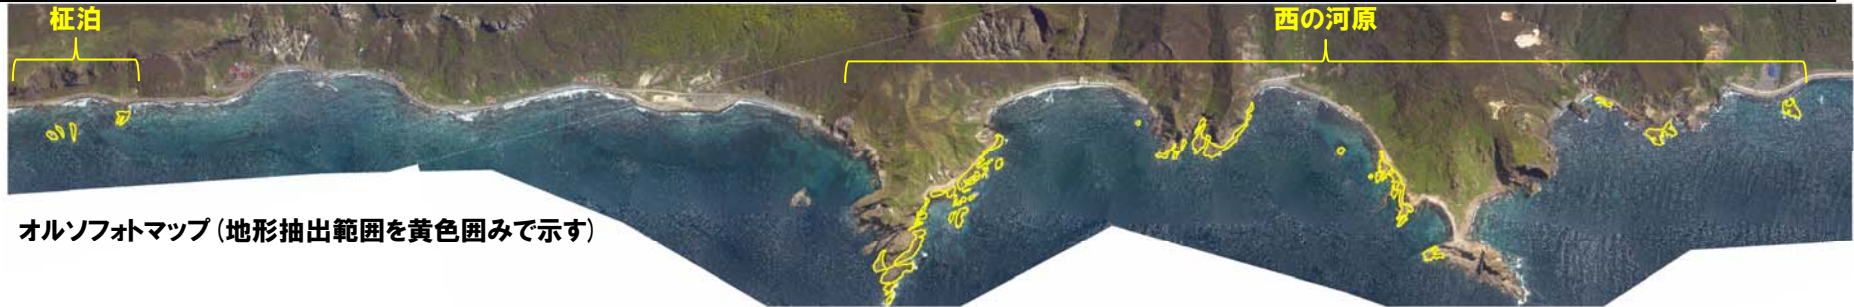
オルソフォトマップ (地形抽出範囲を黄色囲みで示す)

- 平坦度の良い又はやや良い海岸地形 (赤色又は緑色凡例) は、その多くが潮間帯以下に認められる。
- 西の河原周辺に認められる潮間帯より標高の高い範囲の平坦度の良い微地形は、拡がりや連続性に乏しく分布高度にもばらつきが認められる (範囲E)。
- 範囲Eには、相対的に侵食抵抗が強いLavaが分布する。
- 範囲Eの海岸地形は、大局的には、平坦度が悪いものと考えられる。
- 範囲Eは、その周辺と比較して岬状の地形を呈している。

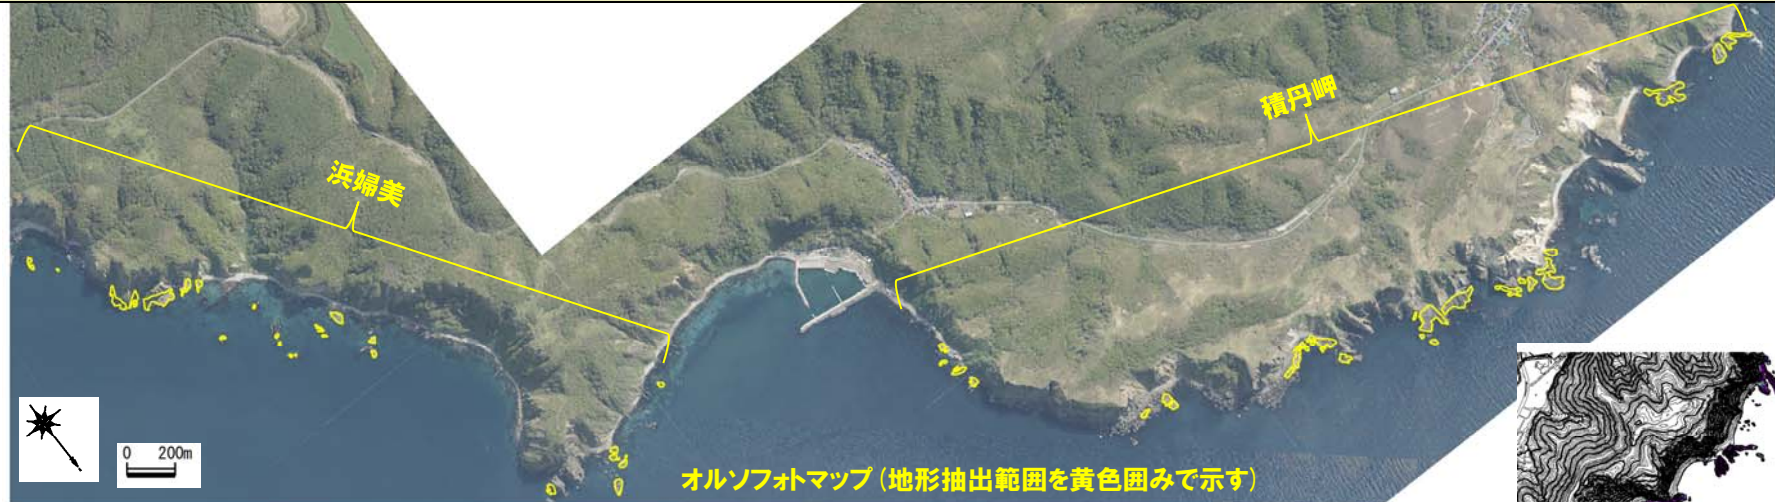
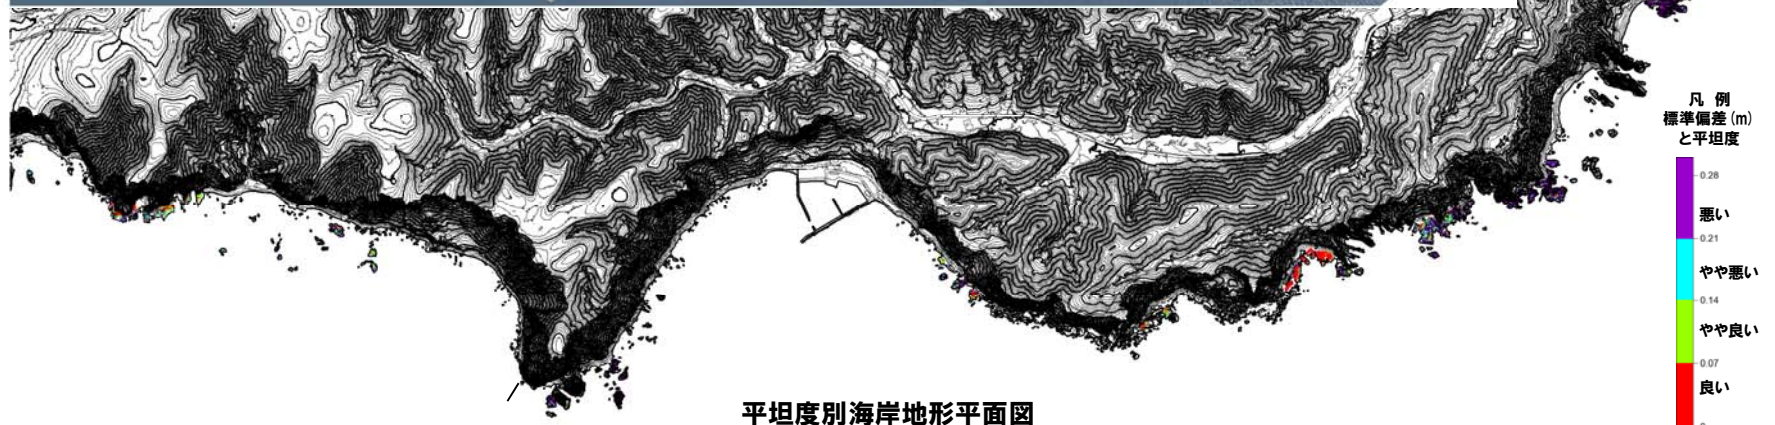
平坦度別海岸地形平面図

○平坦度の良い海岸地形 (赤色凡例) は, その多くが潮間帯以下に認められる。

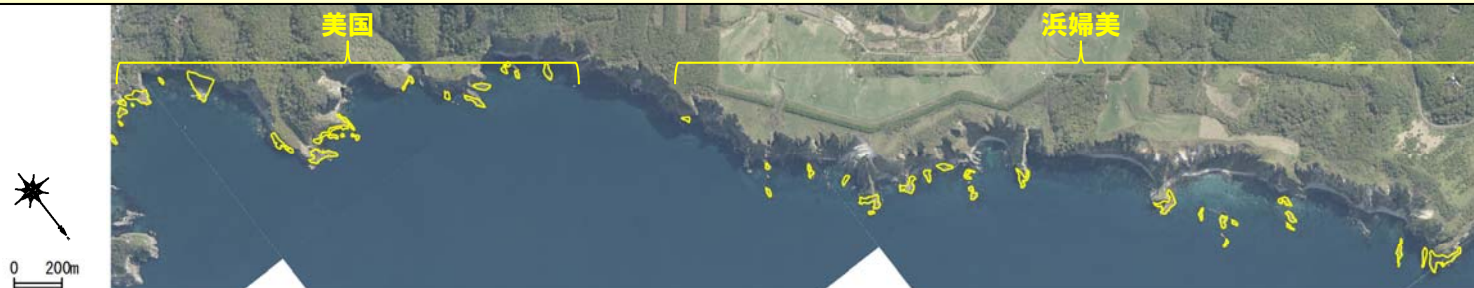
オルソフォトマップ (地形抽出範囲を黄色囲みで示す)

- 平坦度の良い海岸地形 (赤色凡例) は, その多くが潮間帯以下に認められる。
- 美国周辺に認められる潮間帯より標高の高い範囲の平坦度の良い微地形は, 拡がりや連続性に乏しく分布高度にもばらつきが認められる (範囲G)。
- 範囲Gには, 相対的に侵食抵抗が強いLavaが分布する。
- 範囲Gの海岸地形は, 大局的には, 平坦度が悪いものと考えられる。
- 範囲Gは, その周辺と比較して岬状の地形を呈している。

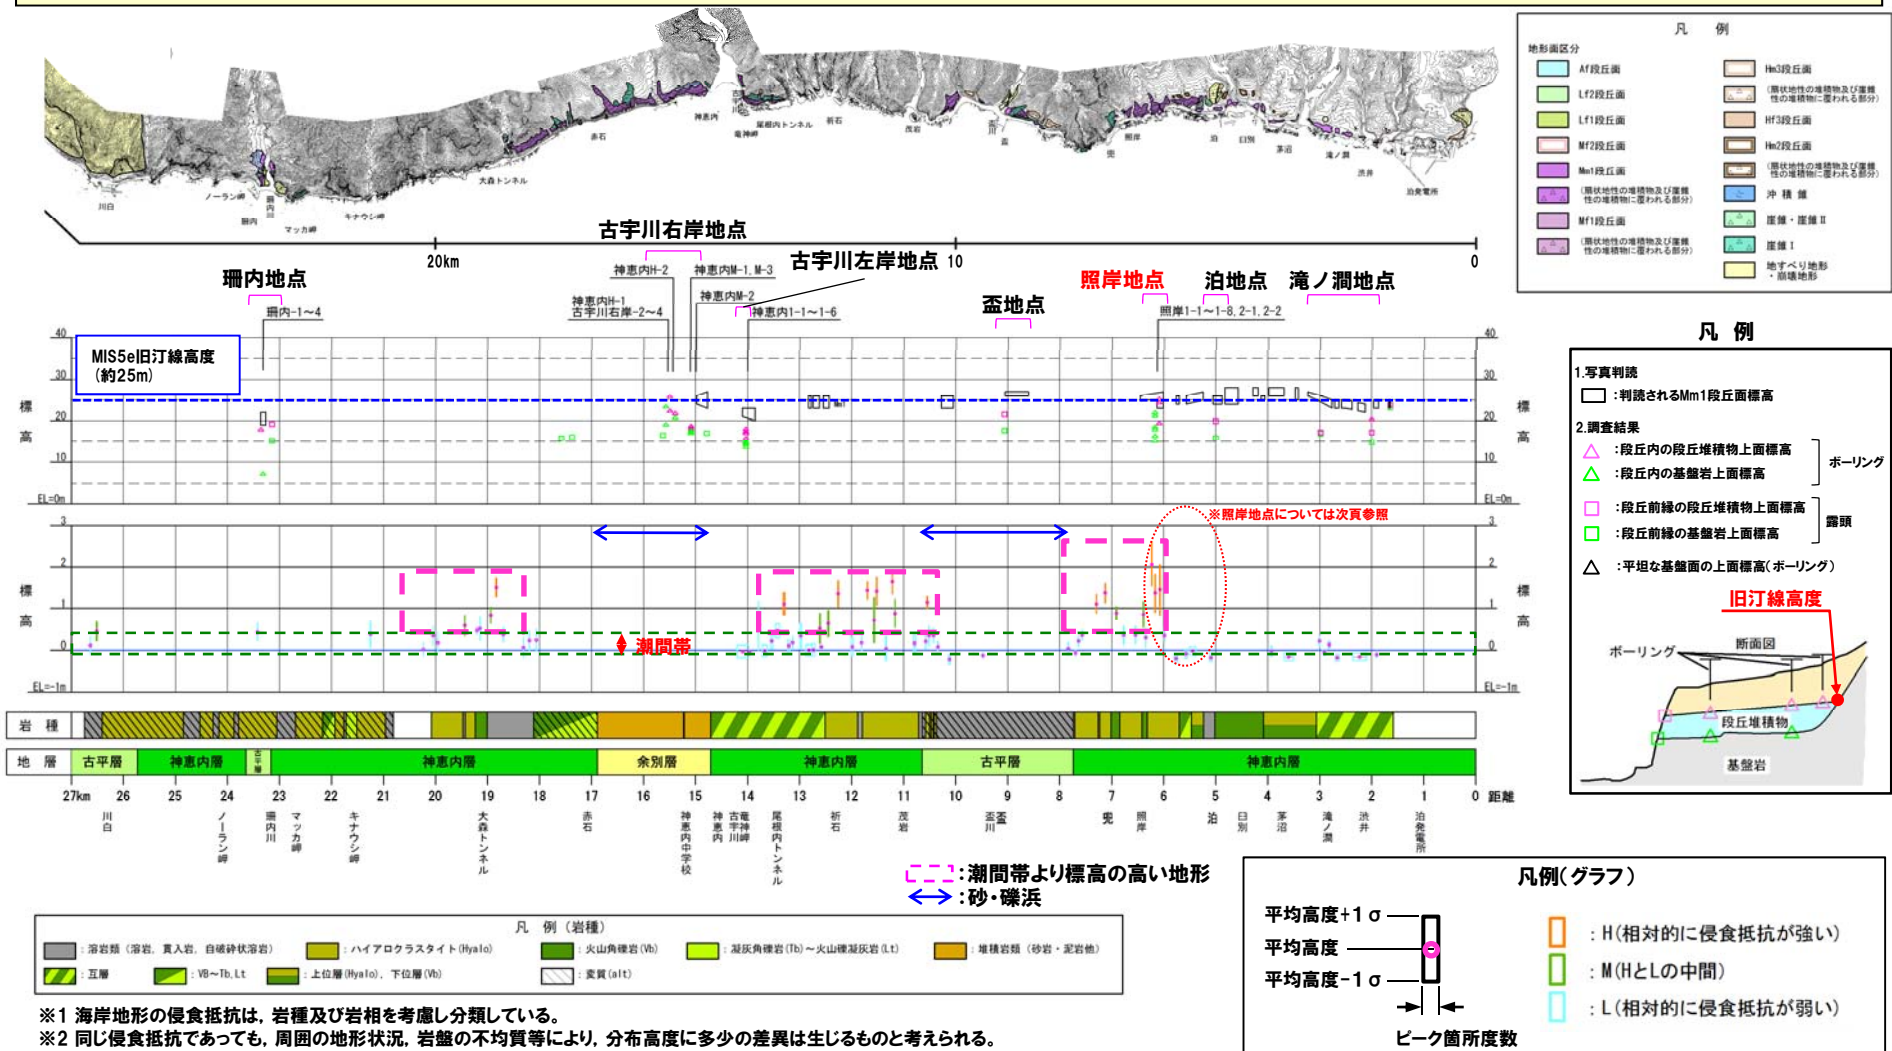
- 積丹半島西岸の海岸地形とMm1段丘の関係を確認した。
- Mm1段丘は、沿岸部において波食棚又は砂・礫浜を形成している範囲の背後に認められる (照岸地点については、一部、潮間帯よりも標高の高い地形が認められる。照岸地点の状況については、次頁参照)。
- なお、潮間帯より標高の高い地形が認められる範囲において、Mm1段丘面及び段丘堆積物上面標高が顕著に高い状況は認められない。

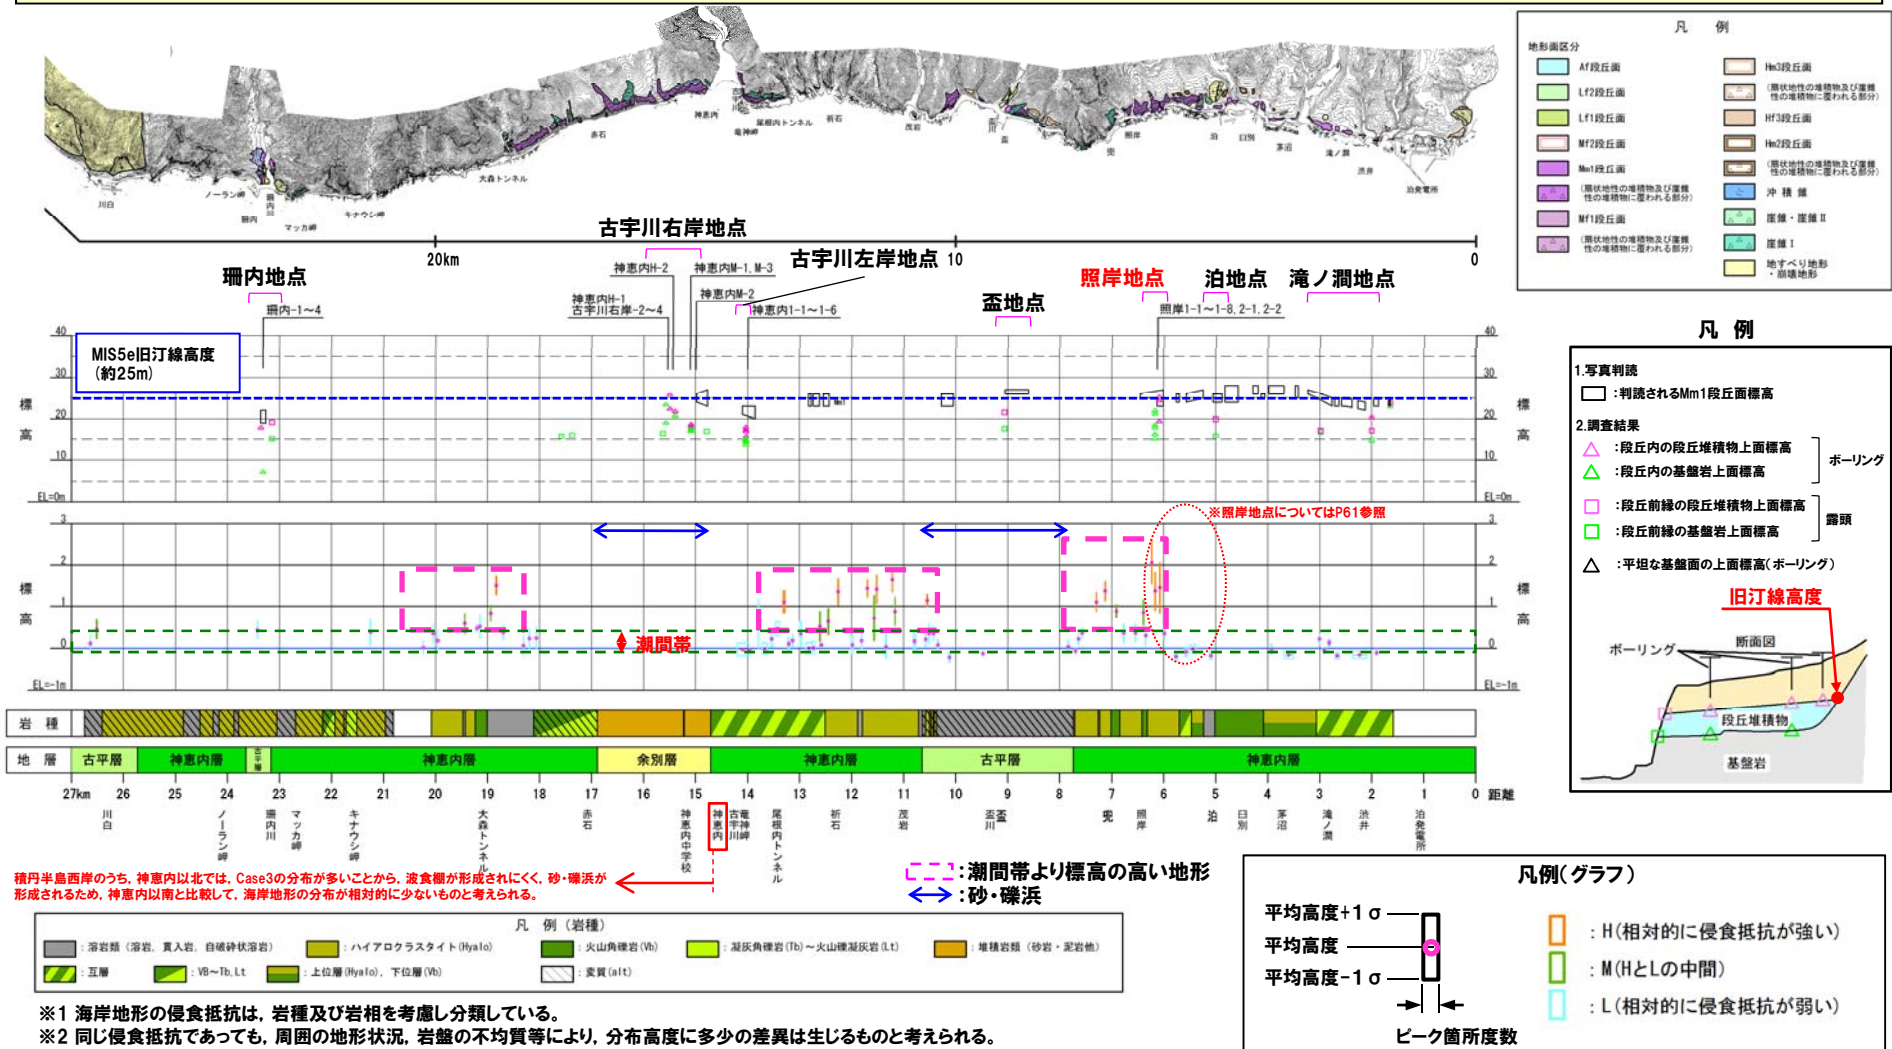
- 積丹半島西岸の海岸地形とMm1段丘の関係を確認した。
- Mm1段丘は、沿岸部において波食棚又は砂・礫浜を形成している範囲の背後に認められる(照岸地点については、一部、潮間帯よりも標高の高い地形が認められる。照岸地点の状況については、P61参照)。
- なお、潮間帯より標高の高い地形が認められる範囲において、Mm1段丘面及び段丘堆積物上面標高が顕著に高い状況は認められない。

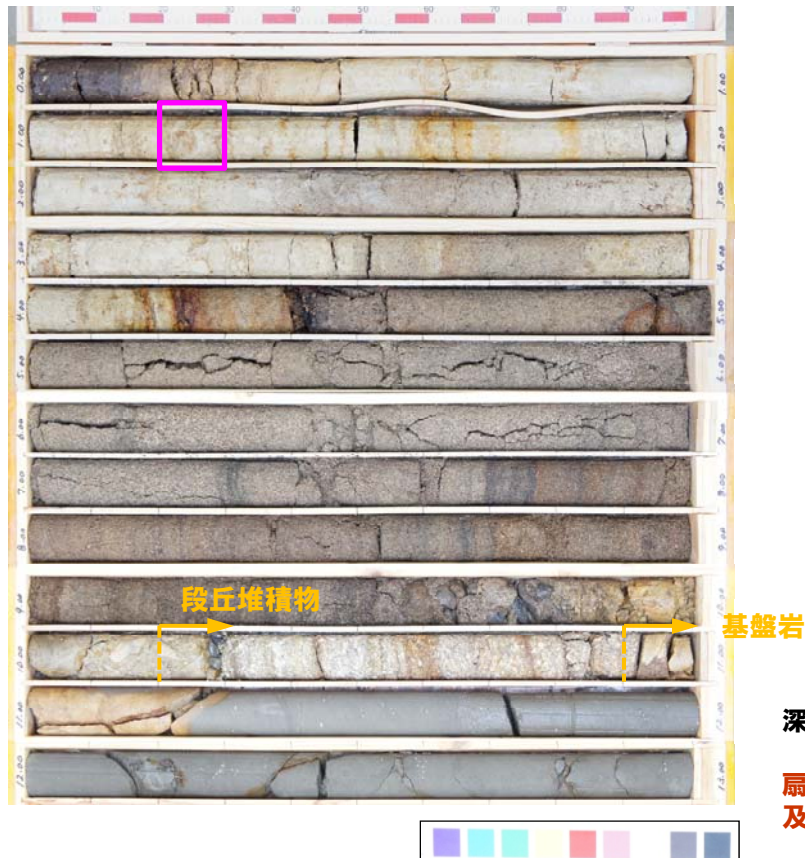
コア写真(能津登-3)

:洞爺火山灰確認位置 (1.2~1.3m) EL38.0~37.9m

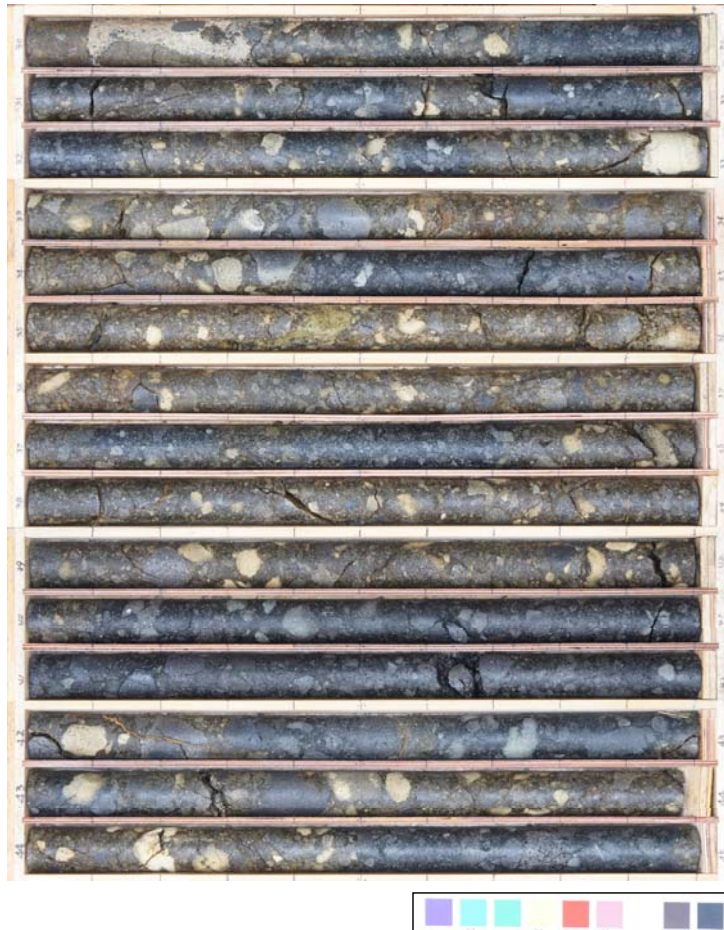
深度23.8～27.8mで段丘堆積物, 27.8m以深に基盤岩(凝灰角礫岩)を確認した。

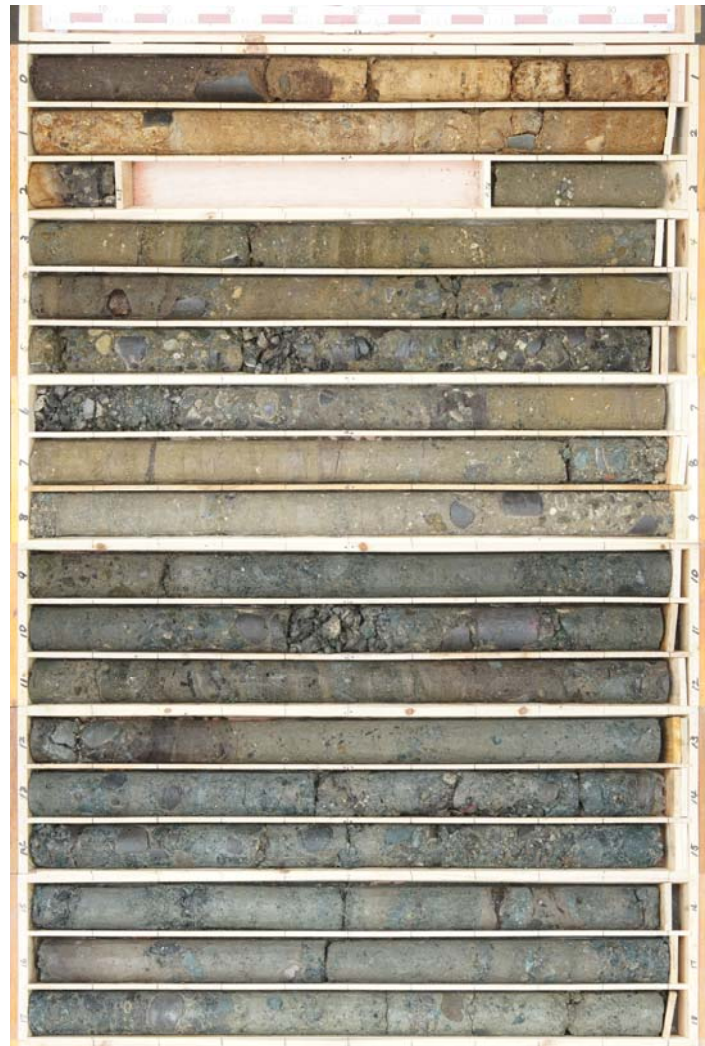
□ : 洞爺火山灰確認位置 (20.4~20.5m) EL21.0~20.9m

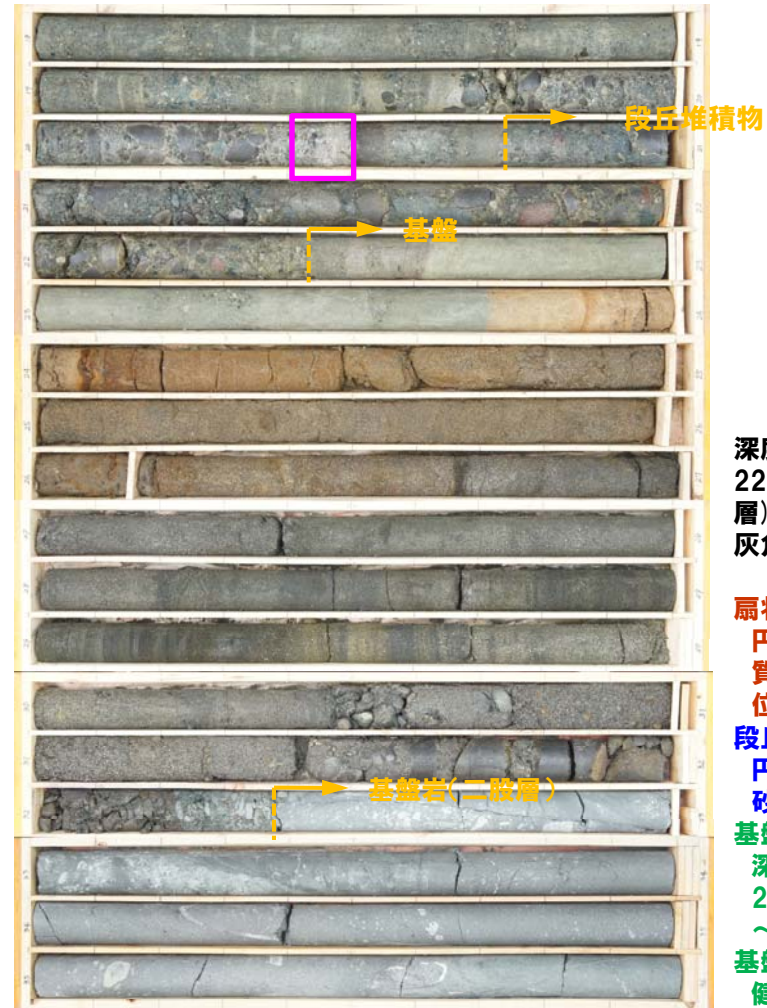
深度20.7~22.4mで段丘堆積物、
22.4m以深に基盤(シルトおよび砂層)、
深度32.4m以深に基盤岩(凝灰角礫岩)を確認した。

扇状地性堆積物及び崖錐堆積物:
円~亜角礫を含むシルト~シルト質砂からなる。段丘堆積物の上位で洞爺火山灰を確認した。

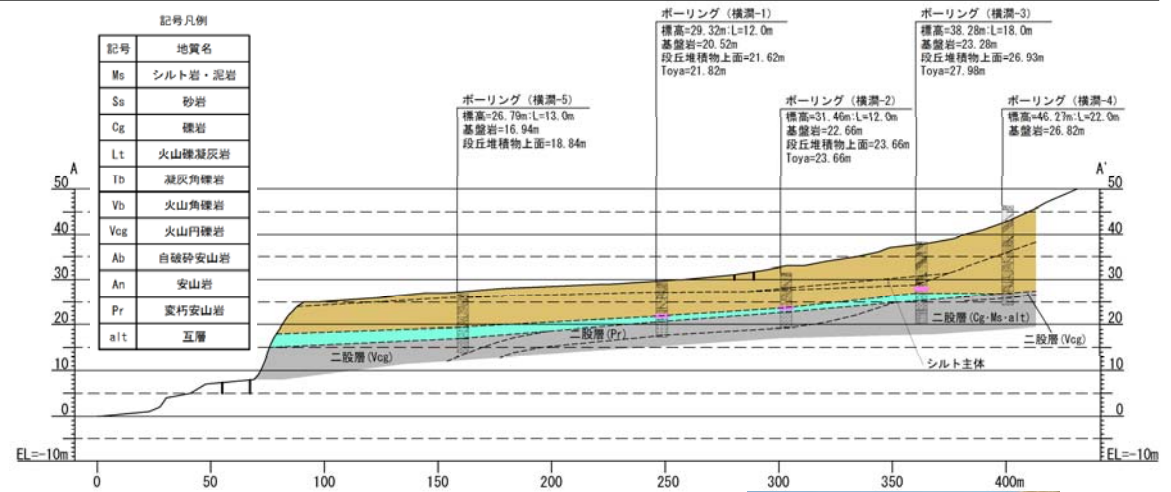
海岸地形状況

- Mm1段丘が確認される横澗地点においては、波食棚が認められる。
- 波食棚の岩種は二股層の火山円礫岩、ランパートには中粒の凝灰質砂岩が分布し、段丘の基盤岩にも一部火山円礫岩が認められる。
- 波食棚の高度は、概ね0.2m以下である(ランパートの高度は、概ね1m以上)。
