### **3. 日本海沿岸における地震性隆起地域の 海岸地形との比較検討について**

### 積丹半島の海岸地形分布高度に関する検討関連

## 3.2 比較検討地点選定

## 4. 積丹半島に認められる海食洞について

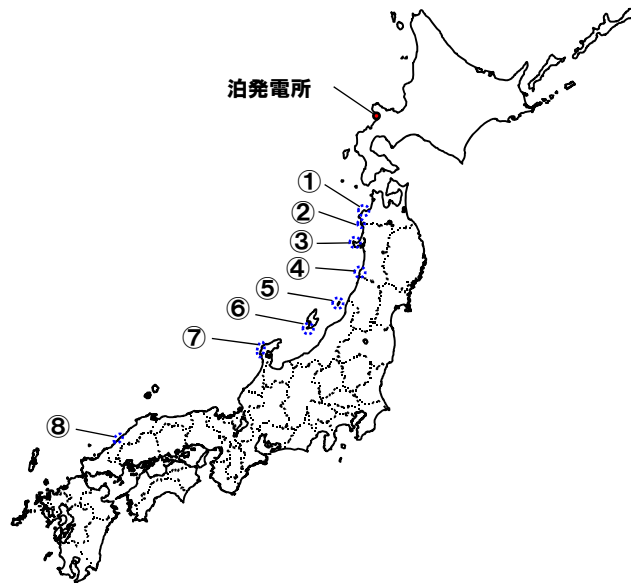
日本海沿岸における地震性隆起の代表的な地域

日本海沿岸における地震性隆起の代表的な地域と隆起要因となった近年の地震

地域	近年の地震
①青森県大戸瀬周辺	1793年 西津軽地震
②秋田県岩館周辺	1704年 羽後岩館地震
③秋田県男鹿半島	1939年 男鹿地震
④秋田県象潟周辺	1804年 象潟地震
⑤新潟県粟島	1964年 新潟地震
⑥新潟県佐渡島小木半島	1802年 佐渡小木地震
⑦石川県関野鼻周辺	2007年 能登半島地震
⑧島根県浜田周辺	1872年 浜田地震

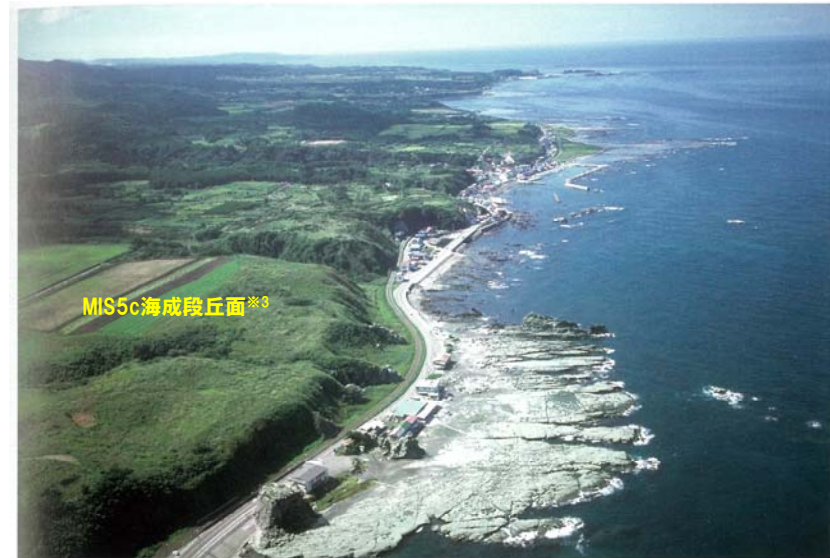
写真1 1793年の地震時に隆起した青森県大戸瀬・千畳敷の離水波食棚 [1988年9月八木浩司撮影] 背後の更新世段丘群の保存もよい。

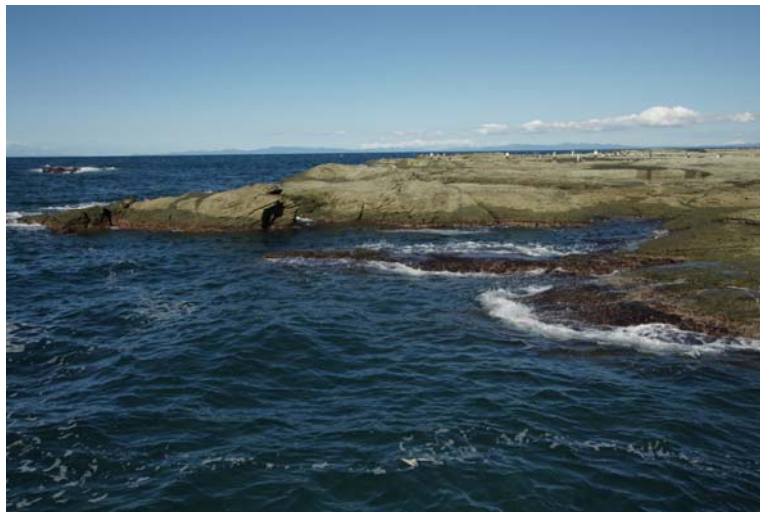
- Nakata et al. (1976) によれば、海岸線の垂直変位量は2.5mとされている。
- 大沢・三村 (1993) によれば、当該地域付近には新第三系下部～中部中新統の大戸瀬層上部が分布しており、地質は「黒雲母流紋岩-デイサイト溶岩及び火砕岩」とされている。
- 古川 (1976) によれば、当該地域付近には変質の著しい堅硬な淡緑色凝灰岩類が分布するとされている。

写真a. 大戸瀬千畳敷状況

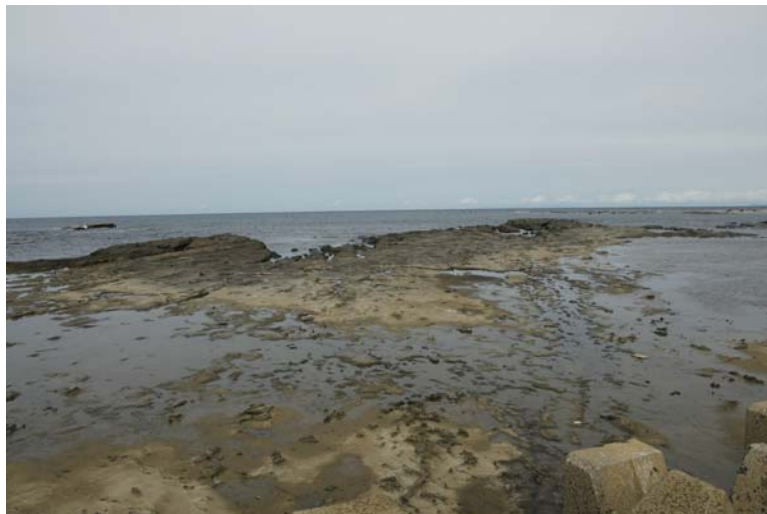
○Nakata et al. (1976) によれば、海岸線の垂直変位量は1.75m~2.0mとされている。

写真c. 大戸瀬駅付近離水波食棚状況 (砂岩)

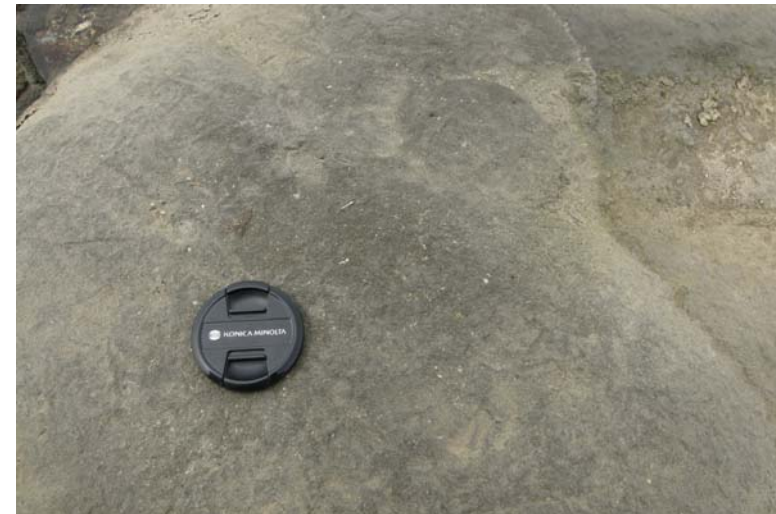
○大沢・三村 (1993) によれば、当該地域付近には新第三系下部~中部中新統の田野沢層が分布しており、地質は「砂岩・礫岩及び泥岩、流紋岩-安山岩火砕岩を伴う」とされている。

写真d. 大戸瀬駅付近離水波食棚の地質 (砂岩)

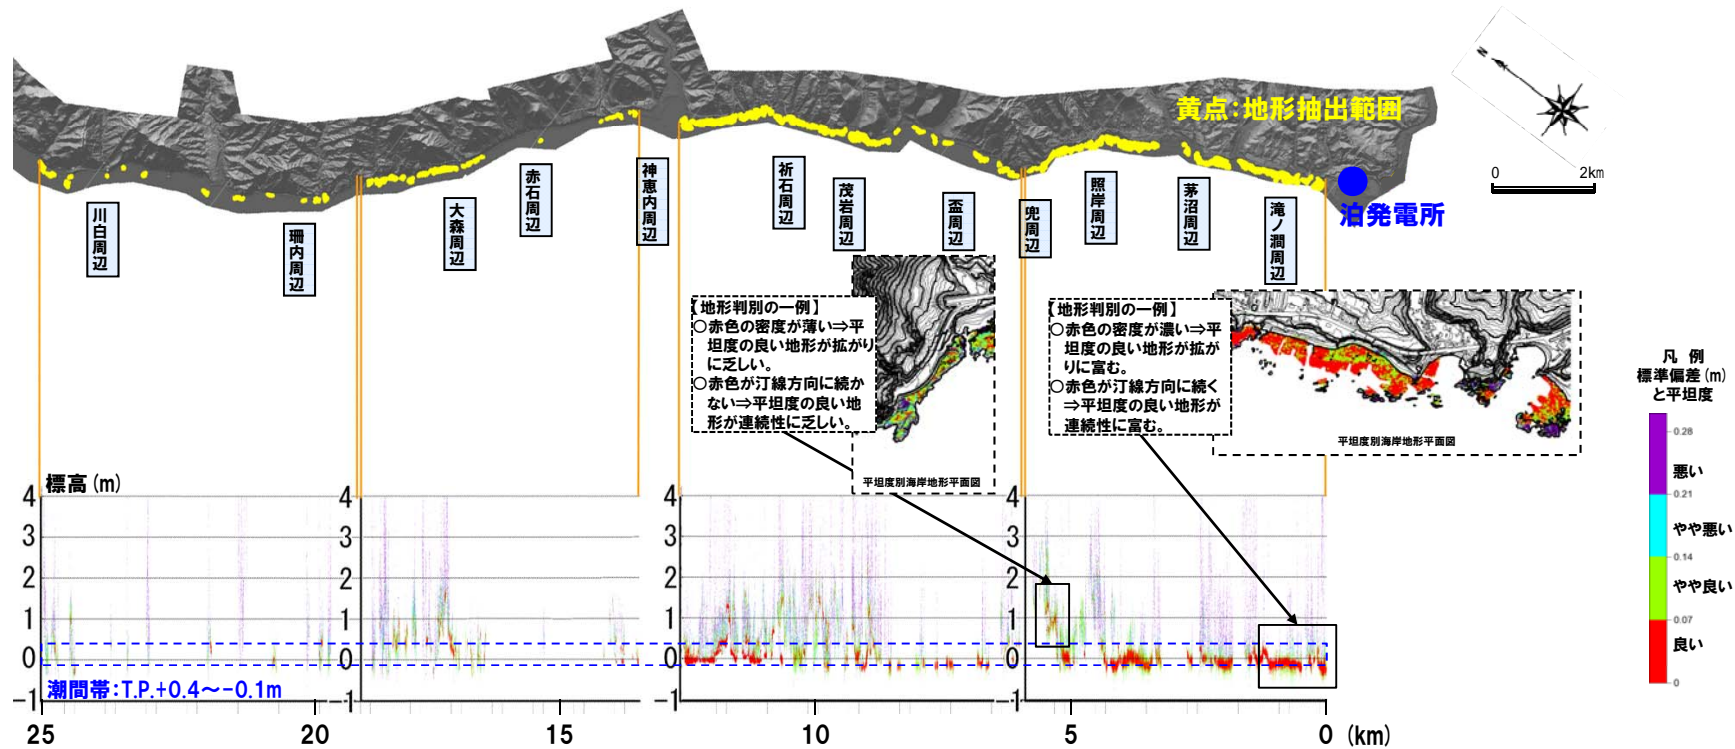
- 積丹半島西岸の海岸地形分布高度を平坦度の観点から整理した結果を示す。
- 平坦度の良い海岸地形 (赤色凡例) は、その多くが潮間帯以下に認められる。
- 潮間帯より標高の高い範囲の平坦度の良い微地形は、拡がりや連続性に乏しく分布高度にもばらつきが認められることから、大局的には平坦度が悪いものと考えられる。

○積丹半島西岸の海岸地形には、平坦度の良い地形が、潮間帯より標高の高い範囲において、汀線方向に向かって系統的に高度変化を伴う又は高度が一定となるような状況は認められない。

汀線方向における平坦度別海岸地形高度分布図

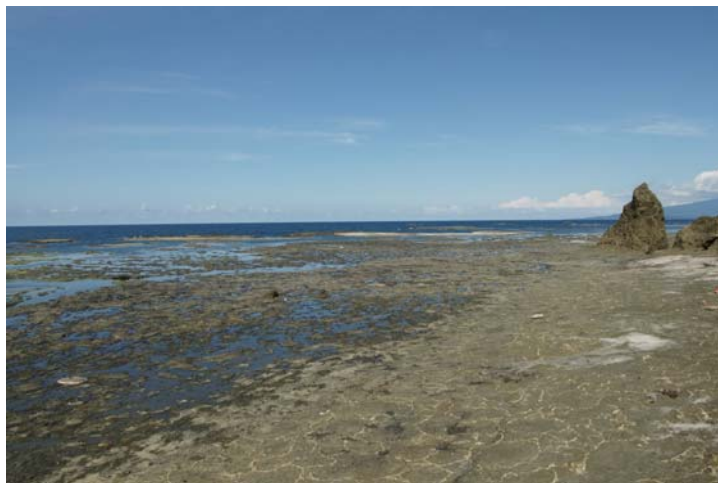
○太田ほか (1976) によれば, 1802年の旧汀線高度は68cmとされている。

写真i. 三ツ屋付近離水波食棚状況

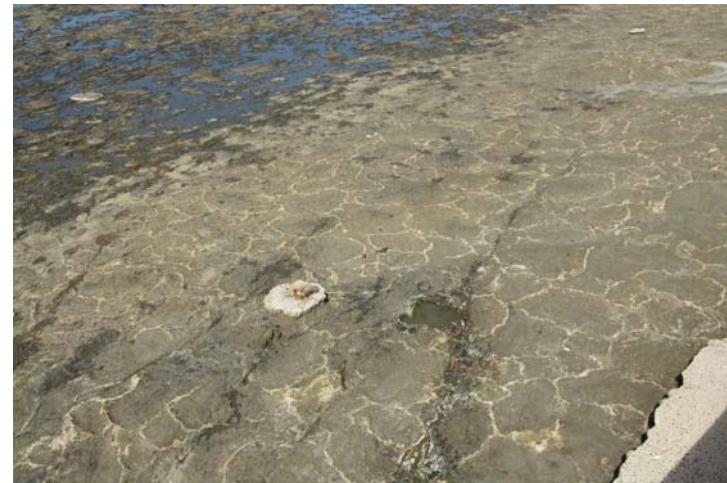
○角 (1990) によれば, 当該地域付近には新第三系中新統の小木玄武岩が分布しており, 地質は「玄武岩の枕状溶岩」とされている。

写真j. 写真i離水波食棚の地質 (溶岩)

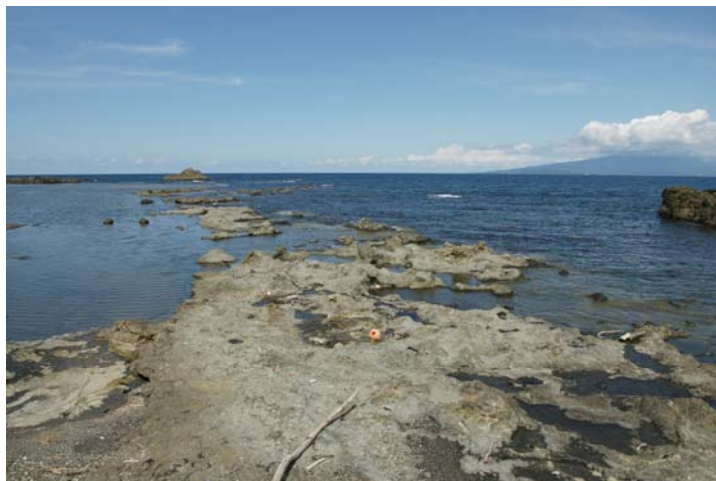
- 太田ほか (1976) によれば, 1802年の旧汀線高度は28cm (最小値) とされている。
- 角 (1990) によれば, 当該地域付近には新第三系中新統の小木玄武岩が分布しており, 地質は「主に玄武岩ハイアロクラスタイト」とされている。
- 当社の地表地質踏査結果より, 当該地点のハイアロクラスタイトは相対的に基質が多いものが分布する。

写真k. 田野浦付近離水波食棚状況

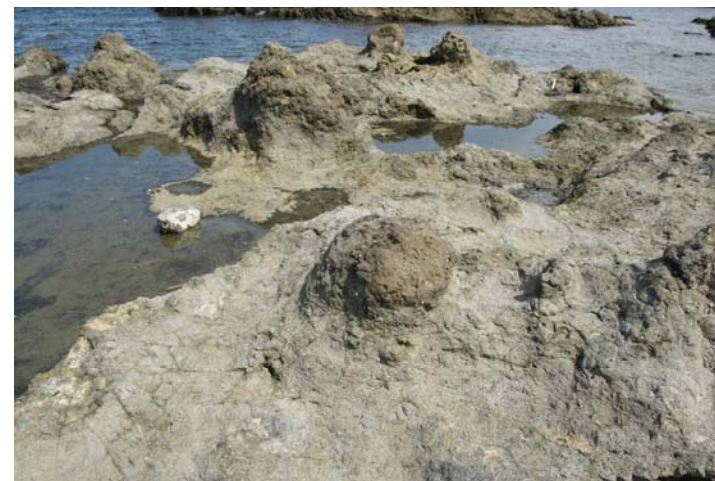
写真l. 写真k離水波食棚の地質  
(Hyalo, 基質多)

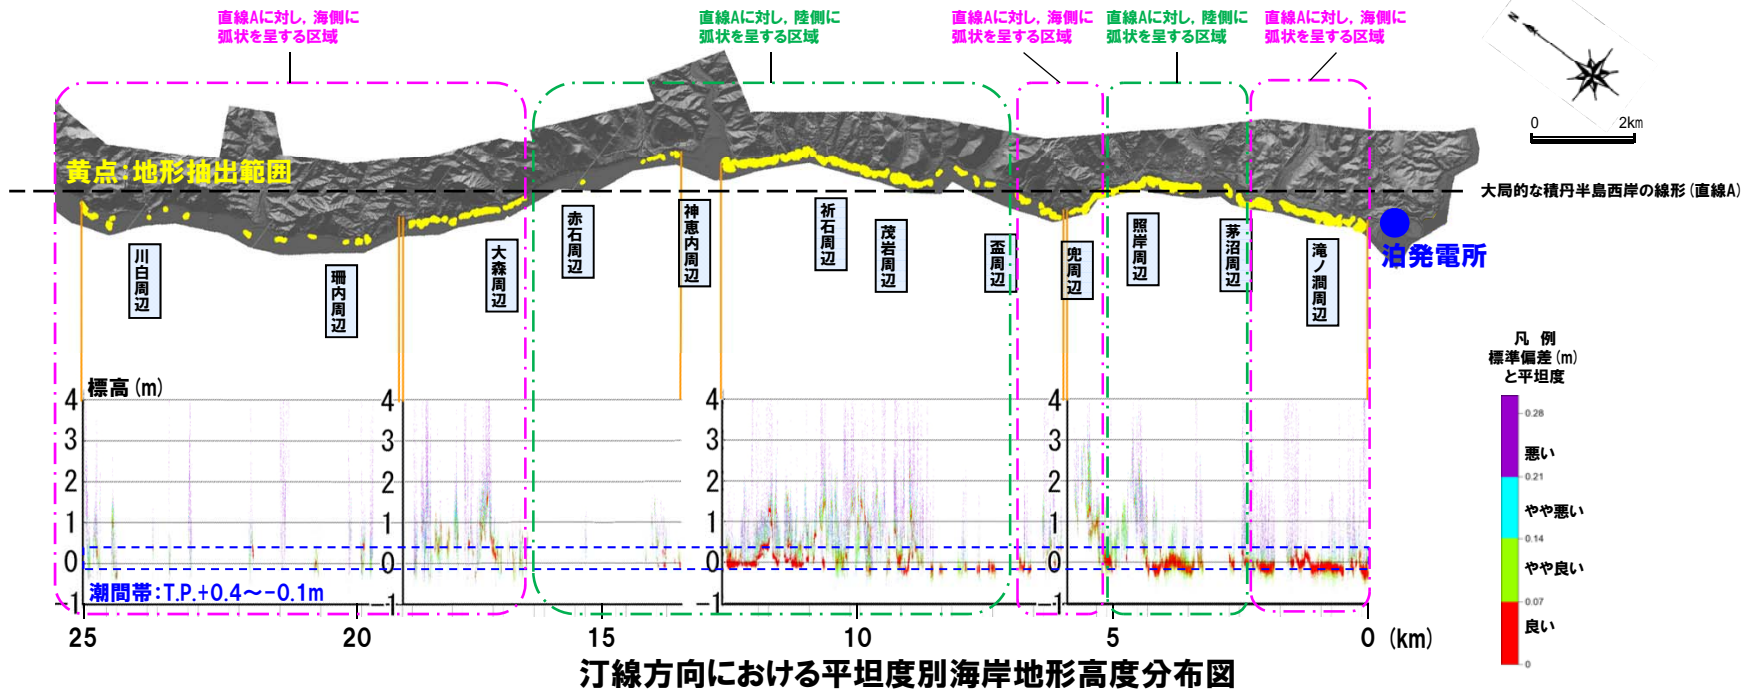
- 「海側に弧状を呈する区域」及び「陸側に弧状を呈する区域」の両区域において、平坦度の良い海岸地形（赤色凡例）は、その多くが潮間帯以下に認められ、「海側に弧状を呈する区域」の海岸地形高度が高くなる系統性は認められない。
- 潮間帯より標高の高い範囲の平坦度の良い微地形は、拡がりや連続性に乏しく分布高度にもばらつきが認められることから、大局的には平坦度が悪いものと考えられる。
- 大局的に平坦度が悪い地形についても、「海側に弧状を呈する区域」の海岸地形高度が高くなる系統性は認められない。

○積丹半島西岸において、「海側に弧状を呈する区域」と「陸側に弧状を呈する区域」には、明瞭な系統性は認められない。

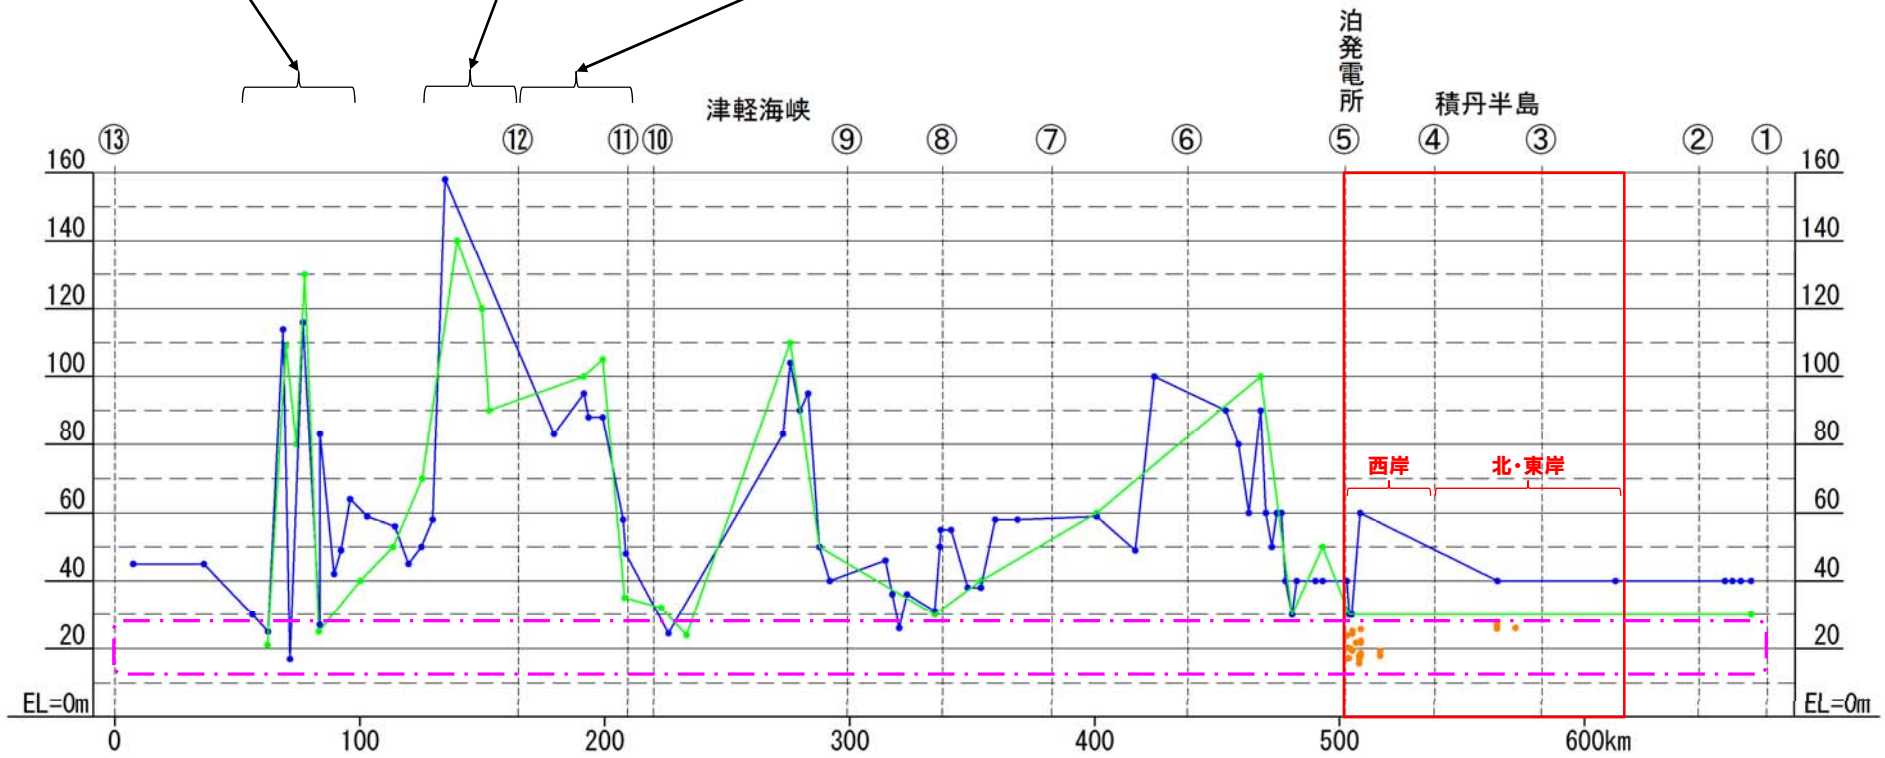
- 男鹿半島周辺
  - ・今泉(1977)により地震性隆起が報告されている。
  - ・今泉(1977)によれば、1939年男鹿地震時の地殻変動や海成段丘の傾きから半島中央部から北東ないし東側へ傾動する傾向が認められるとされている。
- 秋田県岩館周辺
  - ・Nakata et al.(1976)により地震性隆起が報告されている。
- 青森県大戸瀬周辺
  - ・檜垣ほか(2011)により地震性隆起が報告されている。
  - ・檜垣ほか(2011)によれば、1793年西津軽地震時の隆起により離水し、千畳敷海岸が形成されたとされている。

日本海北部におけるMIS5e海成段丘の分布高度縦断面図(投影)

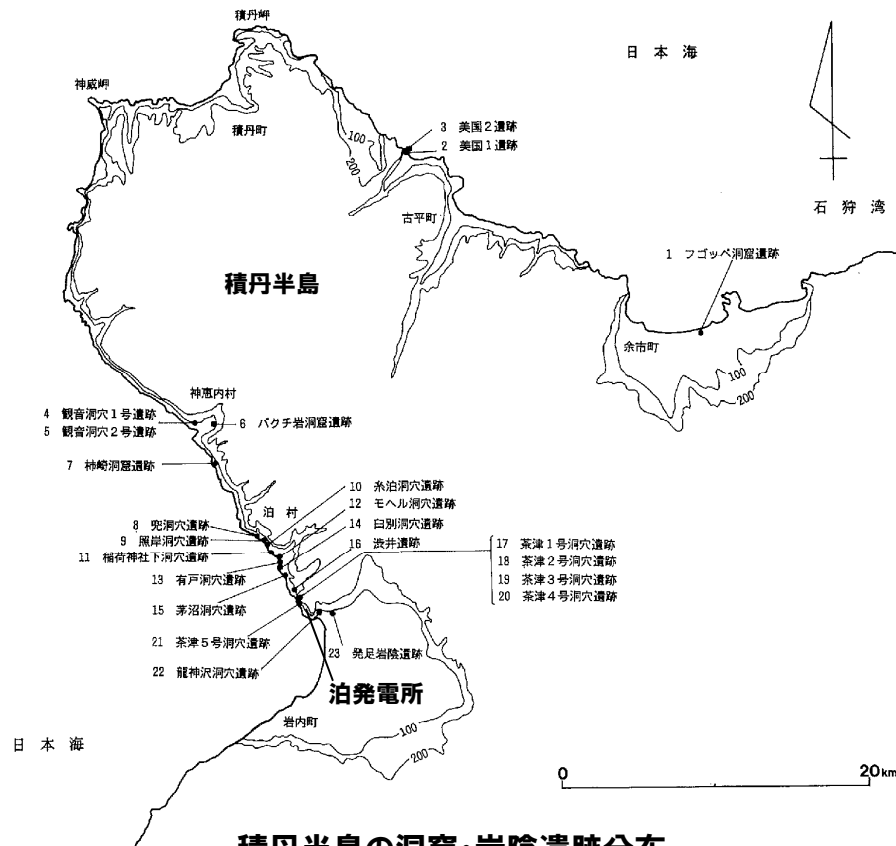
○右代ほか(1992)によれば、日本海沿岸には洞窟・岩陰遺跡が数多く存在し、そのうち積丹半島には下図及び下表に示す23遺跡が認められるとされている。  
 ○右代ほか(1992)に示される洞窟・岩陰遺跡(以降、海食洞という。)について、分布高度、岩質等について状況確認を実施した。

積丹半島の洞窟・岩陰遺跡分布  
(右代ほか, 1992に加筆)

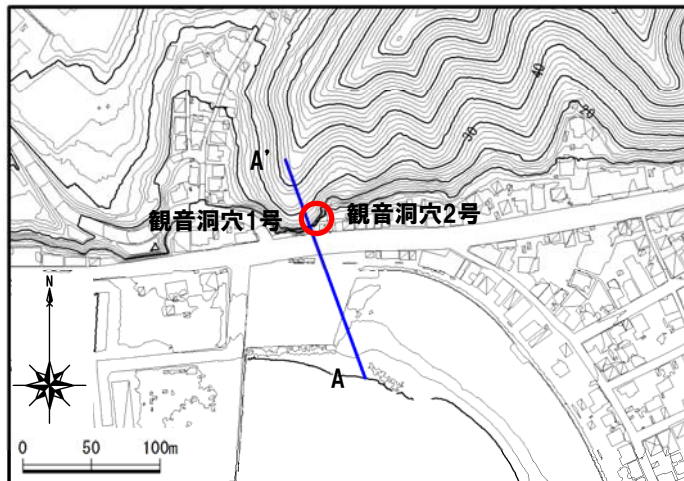
- 本洞穴は、縦方向の節理が認められる。
- 洞穴底面は整地されているため、整備による改変の可能性が考えられる。
- 改変は伴うものの、洞穴前縁に平坦な地形が認められる。

縦断面図は、豊島(1978)においてベンチ状微地形を伴う海食洞は有効な旧汀線指標となるとされていることから、海食洞前縁の平坦な地形の有無を確認するため、奥行き方向断面にて作成した。

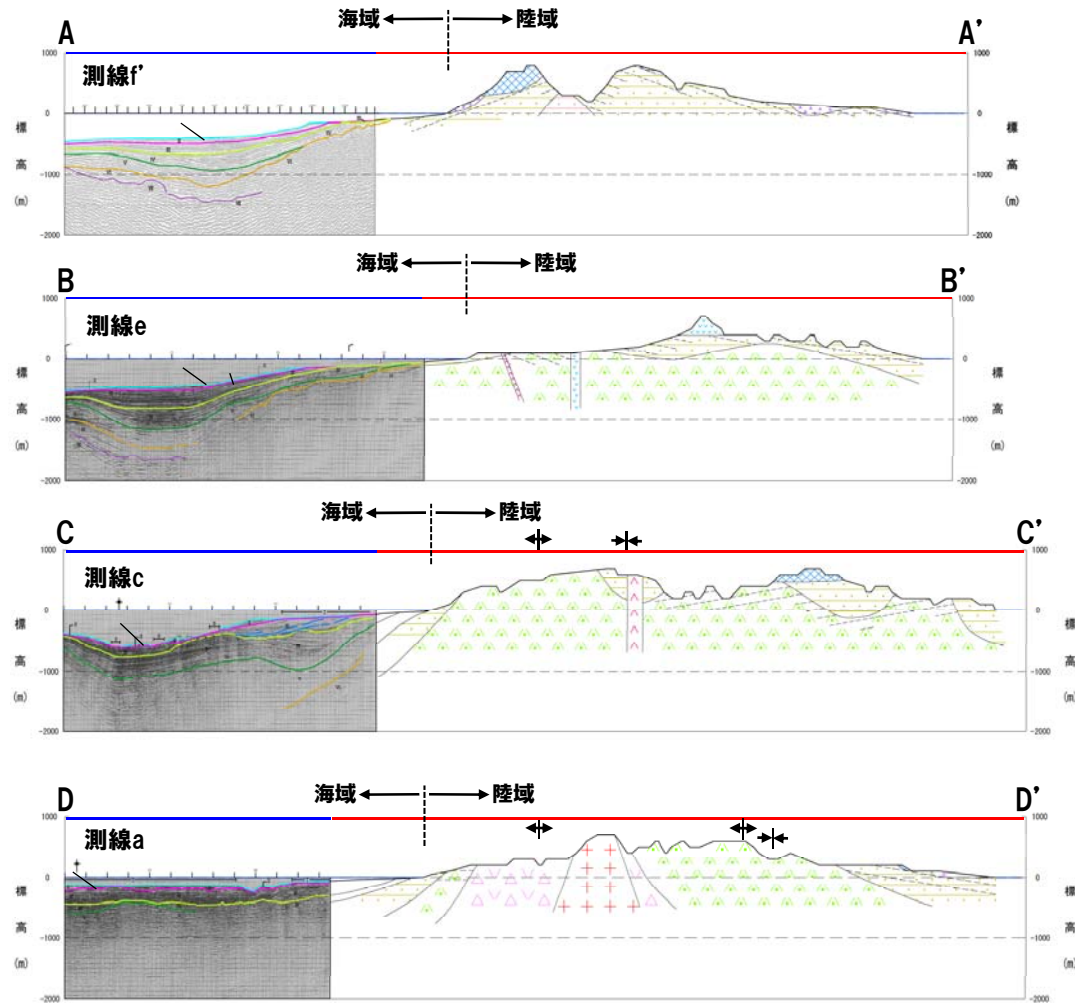
数字(角度)は水平・垂直が1:1の傾斜角度 V.E. 約3

地質断面図

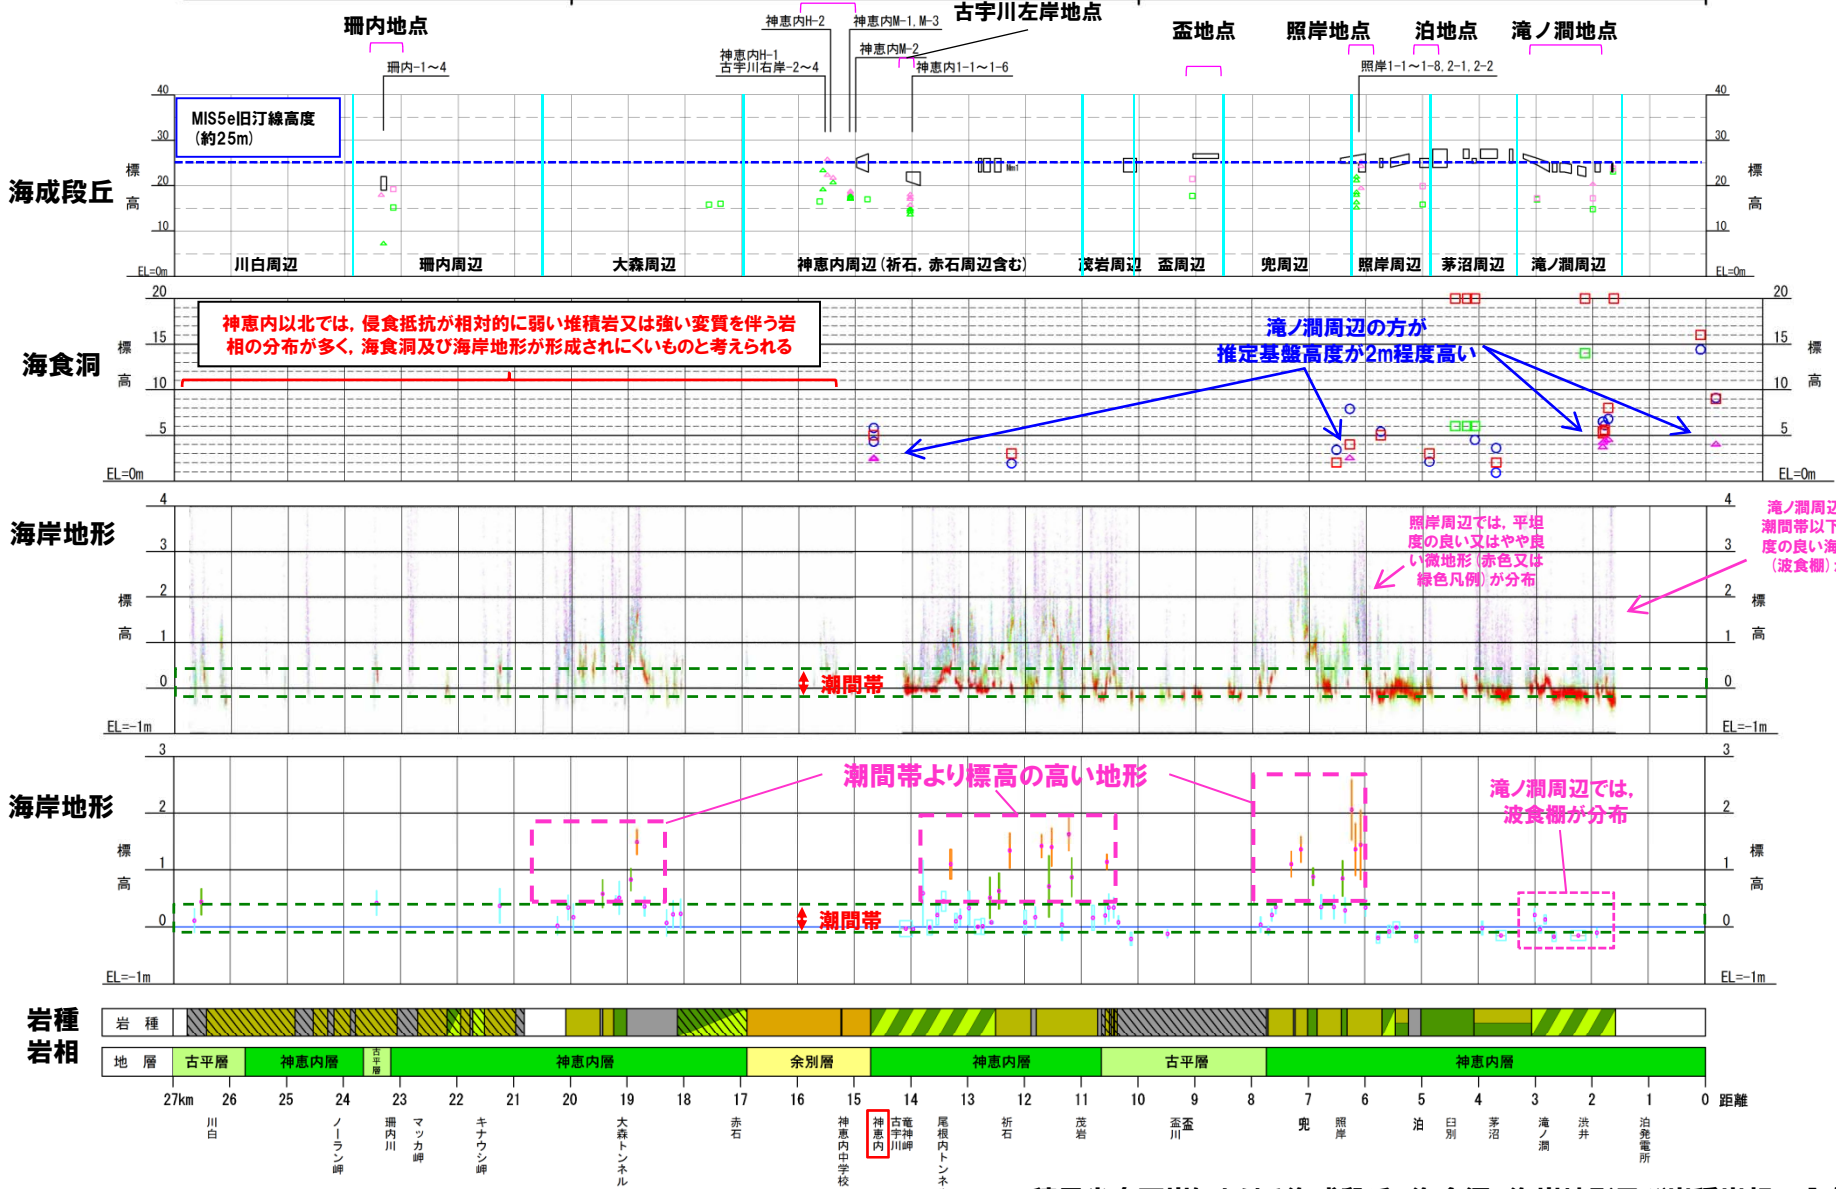
積丹半島西岸における海成段丘, 海食洞, 海岸地形及び岩種岩相の分布
