泊発電所
地盤(敷地周辺の地質・地質構造)について
積丹半島西岸の地形及び地質・地質構造
に関するコメント回答

平成29年7月28日
北海道電力株式会社

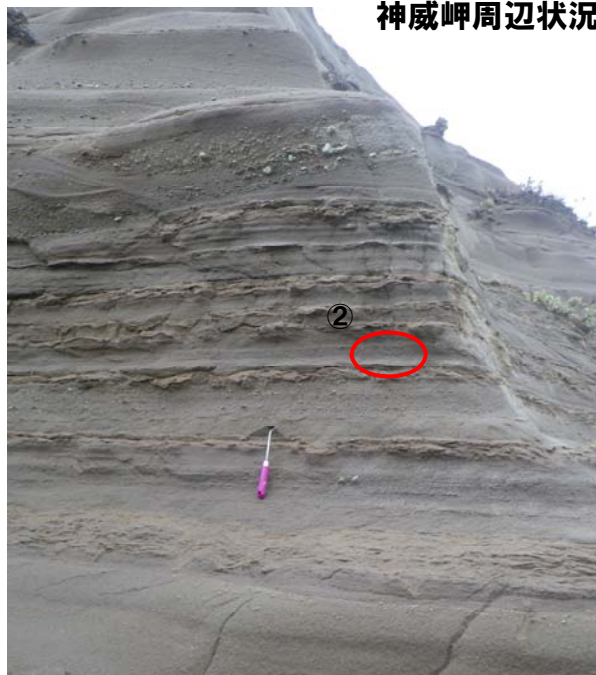
写真2 神威岬の野塚層露頭 (拡大)

- 積丹半島北部に位置する神威岬では、第四系下部～中部更新統の野塚層の砂層が新第三系を不整合に覆って分布し、ほぼ水平な構造を示している。
- 野塚層の傾斜はほぼ水平 (1° 以下) であり、構造運動は認められない。

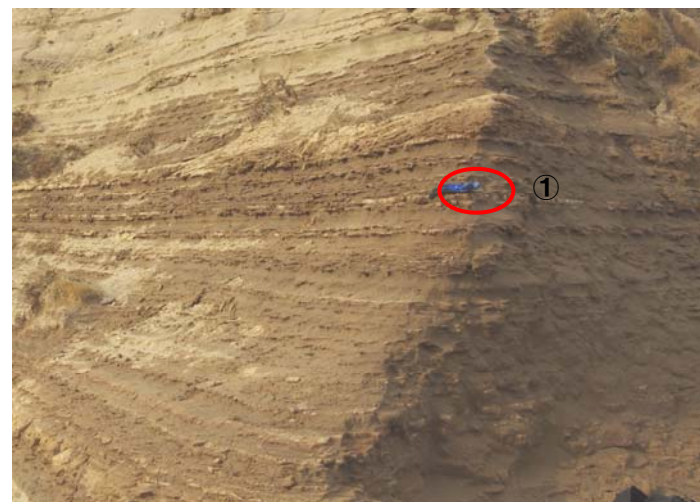
写真3 神威岬の野塚層露頭 (拡大)

測定位置	走向・傾斜
①	NS/ 1° W
②	水平

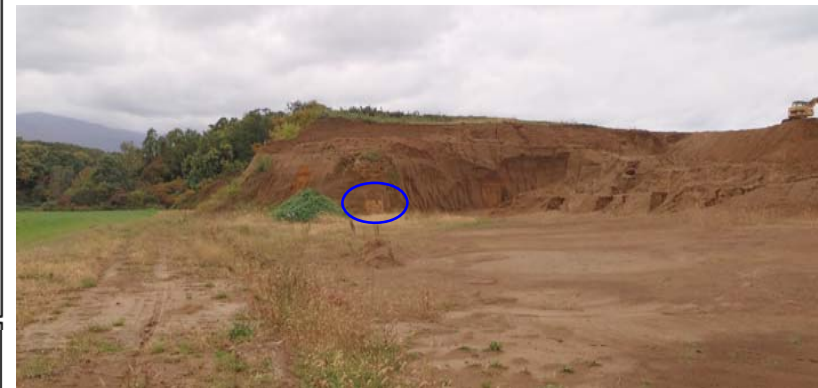
岩内層露頭状況 (②梨野舞納)

- 積丹半島南西基部に位置する岩内平野では、第四系下部～中部更新統の岩内層の砂層が広く分布し、ほぼ水平な構造を示している。
- 岩内層の傾斜はほぼ水平 (4° 以下) であり、構造運動は認められない。

地点名	走向・傾斜
①敷地内	N29° W/1° E
②梨野舞納	N4° E/2° E
③西ヤチナイ	N70° E/4° W
④幌似1	ほぼ水平
⑤幌似2	N4° E/3° E

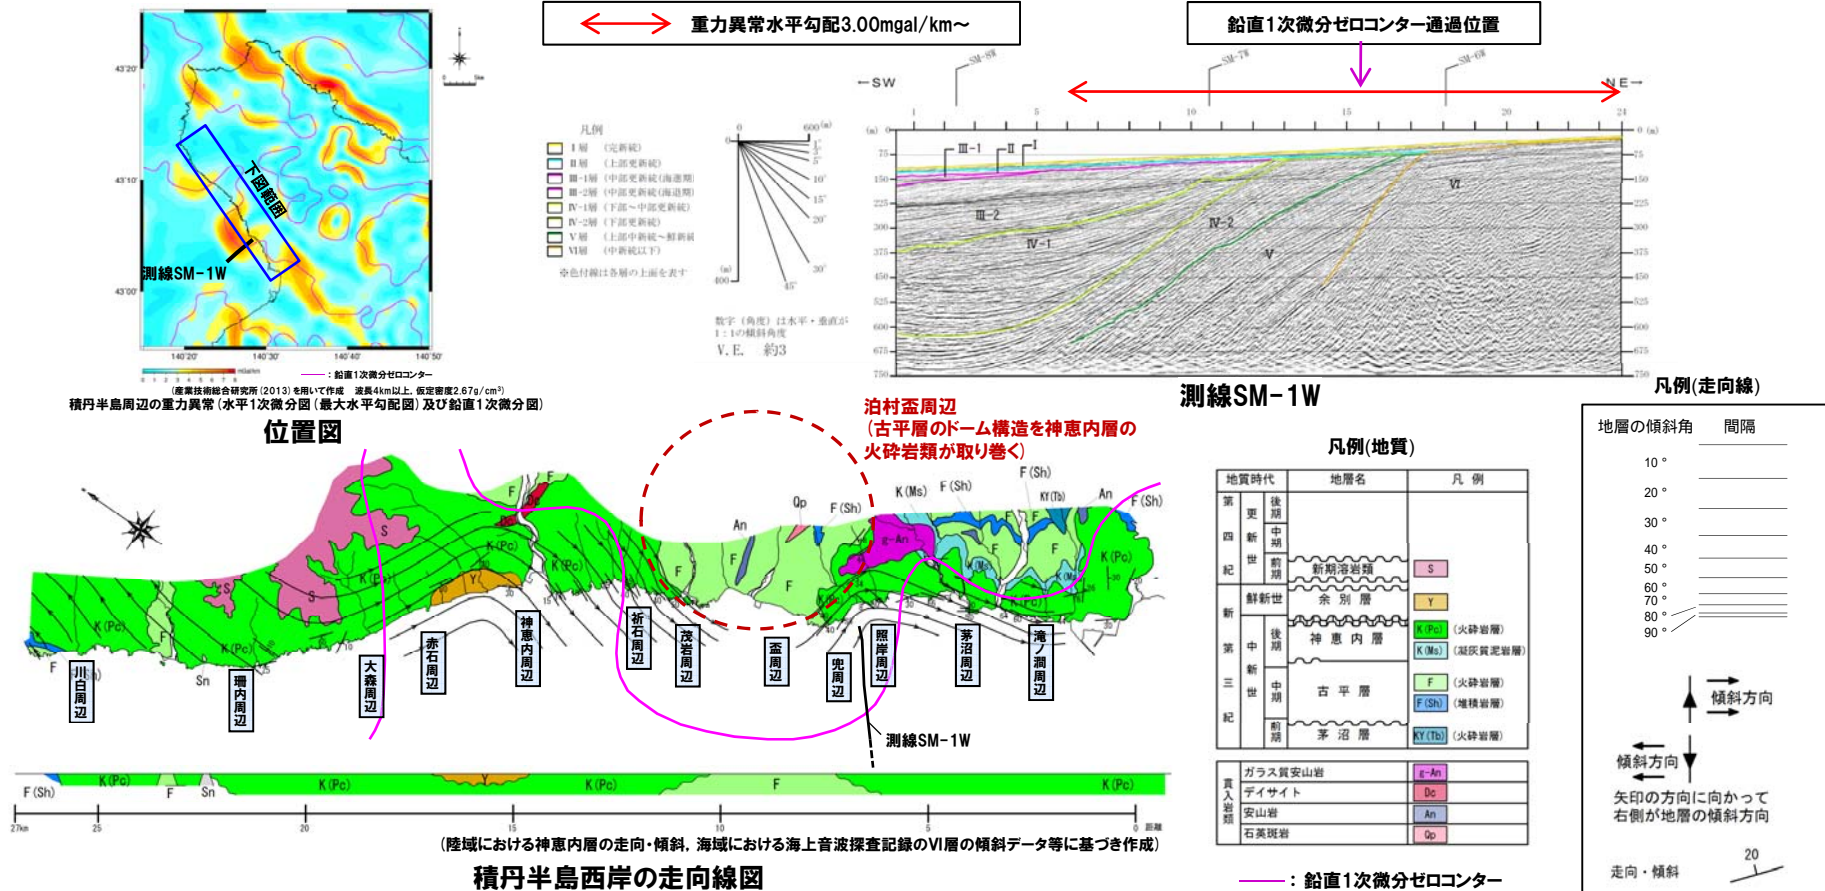
- 泊村盃周辺においては、古平層のドーム構造を神恵内層の火砕岩類が取り巻く状況が認められる。
- 当社は、泊村盃周辺近傍において海上音波探査(測線SM-1W)を実施していることから、近傍海域の地質構造についても確認した。
- 測線SM-1Wは、神恵内層の火砕岩類が分布する範囲の前面に位置し、陸域との連続性からVI層は神恵内層に対比される。
- 測線SM-1Wでは、VI層(神恵内層相当)が海底面付近に認められる箇所とVI層に上位層が厚く堆積する箇所との境界部を鉛直1次微分ゼロコンターが通過する状況が認められる。

○泊村盃周辺の重力異常の急変域は、古平層と神恵内層の地質境界に加え、神恵内層とその上位層が厚く堆積する箇所との境界部の影響も反映しているものと考えられる。

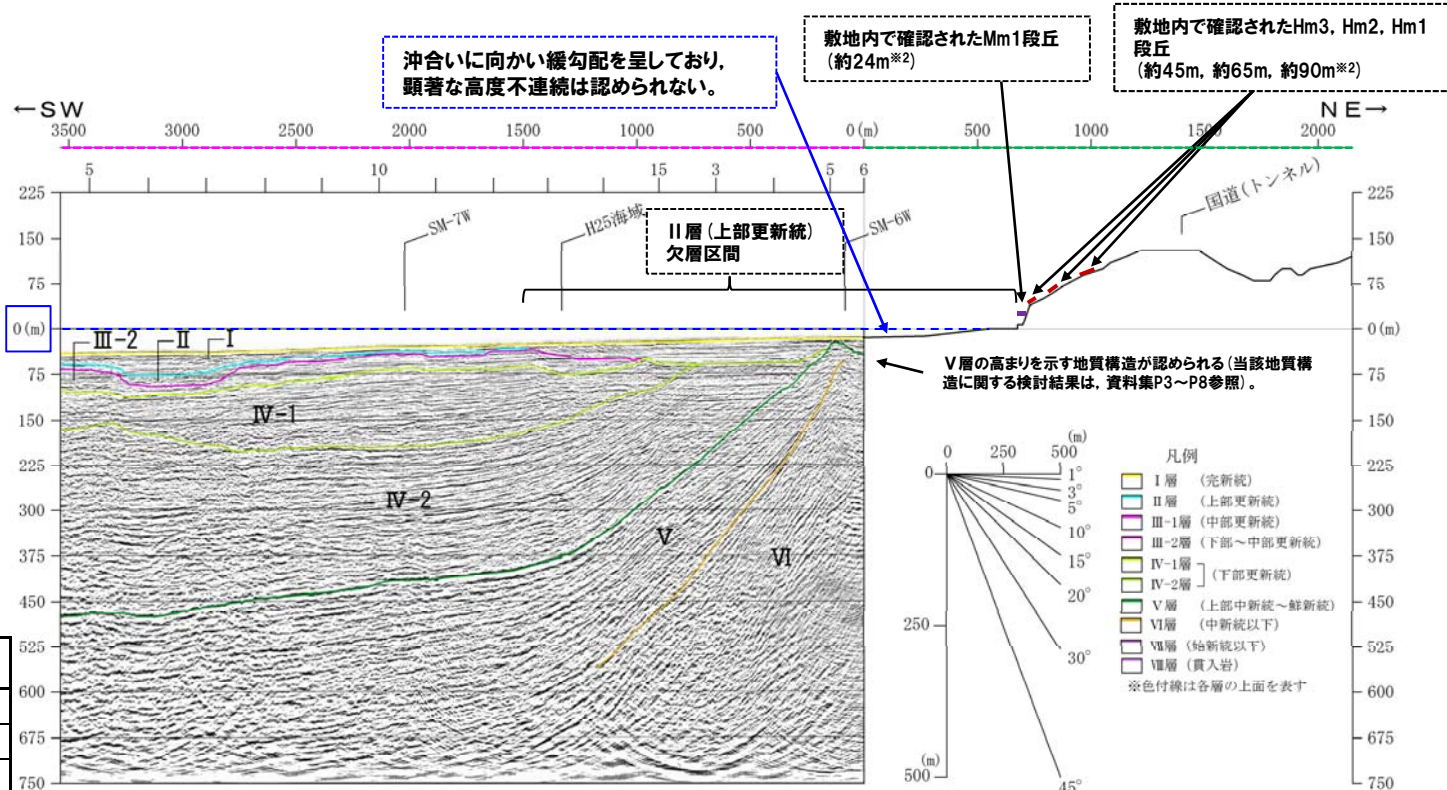
段丘	MIS	年代値 ^{※1} (万年前)	高度 (m)	確認根拠
Mm1	5e	12.5	約24	ピット
Hm3	7	21.4	約45	ボーリング
Hm2	9	32.8	約65	ボーリング ・開削
Hm1	11	40.6	約90	ボーリング

数字 (角度) は水平・垂直が1:1の傾斜角度

※2:各段丘の高度は以下のとおり確認している。
 Mm1段丘:ピット調査での段丘堆積物上面高度
 Hm3段丘:ボーリング調査における基礎岩上面高度
 Hm2段丘:ボーリング・開削調査における基礎岩上面高度
 Hm1段丘:ボーリング調査における基礎岩上面高度

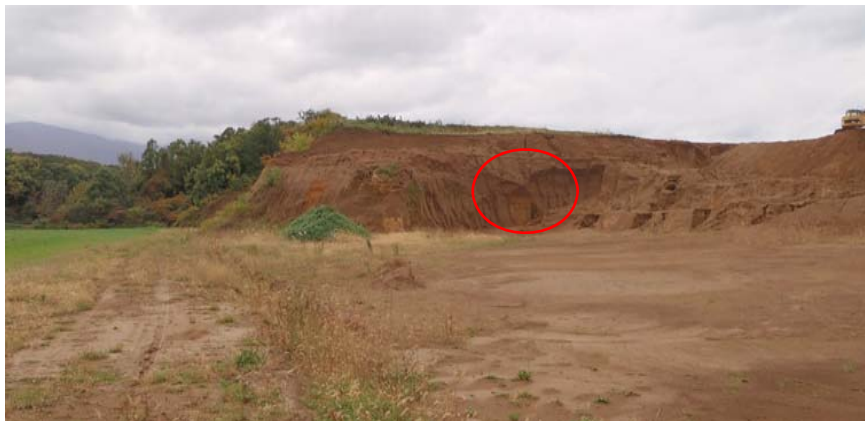
露頭遠景 (岩内層)

- 測線H26-1の山側には新第三系下部～上部中新統の古平層が分布している。
- 当該地域の古平層は、玄武岩質溶岩及び同質火砕岩主体のため、反射法地震探査記録に認められる構造は不明瞭であるが、泥岩及び凝灰岩が確認されているH26共和-2地点付近では、約20～60°の傾斜構造が認められ、ポアホールテレビ画像から確認した傾斜と整合的である。
- 野塚層(下部層相当)の下部には傾斜が認められるものの、上部はほぼ水平に堆積し、変位・変形は認められない。
- 岩内層はほぼ水平に堆積し、変位・変形は認められない。
- 岩内層の地質構造は、岩内平野の地表地質踏査で確認された岩内層の露頭が、ほぼ水平に堆積している状況と調和的である。

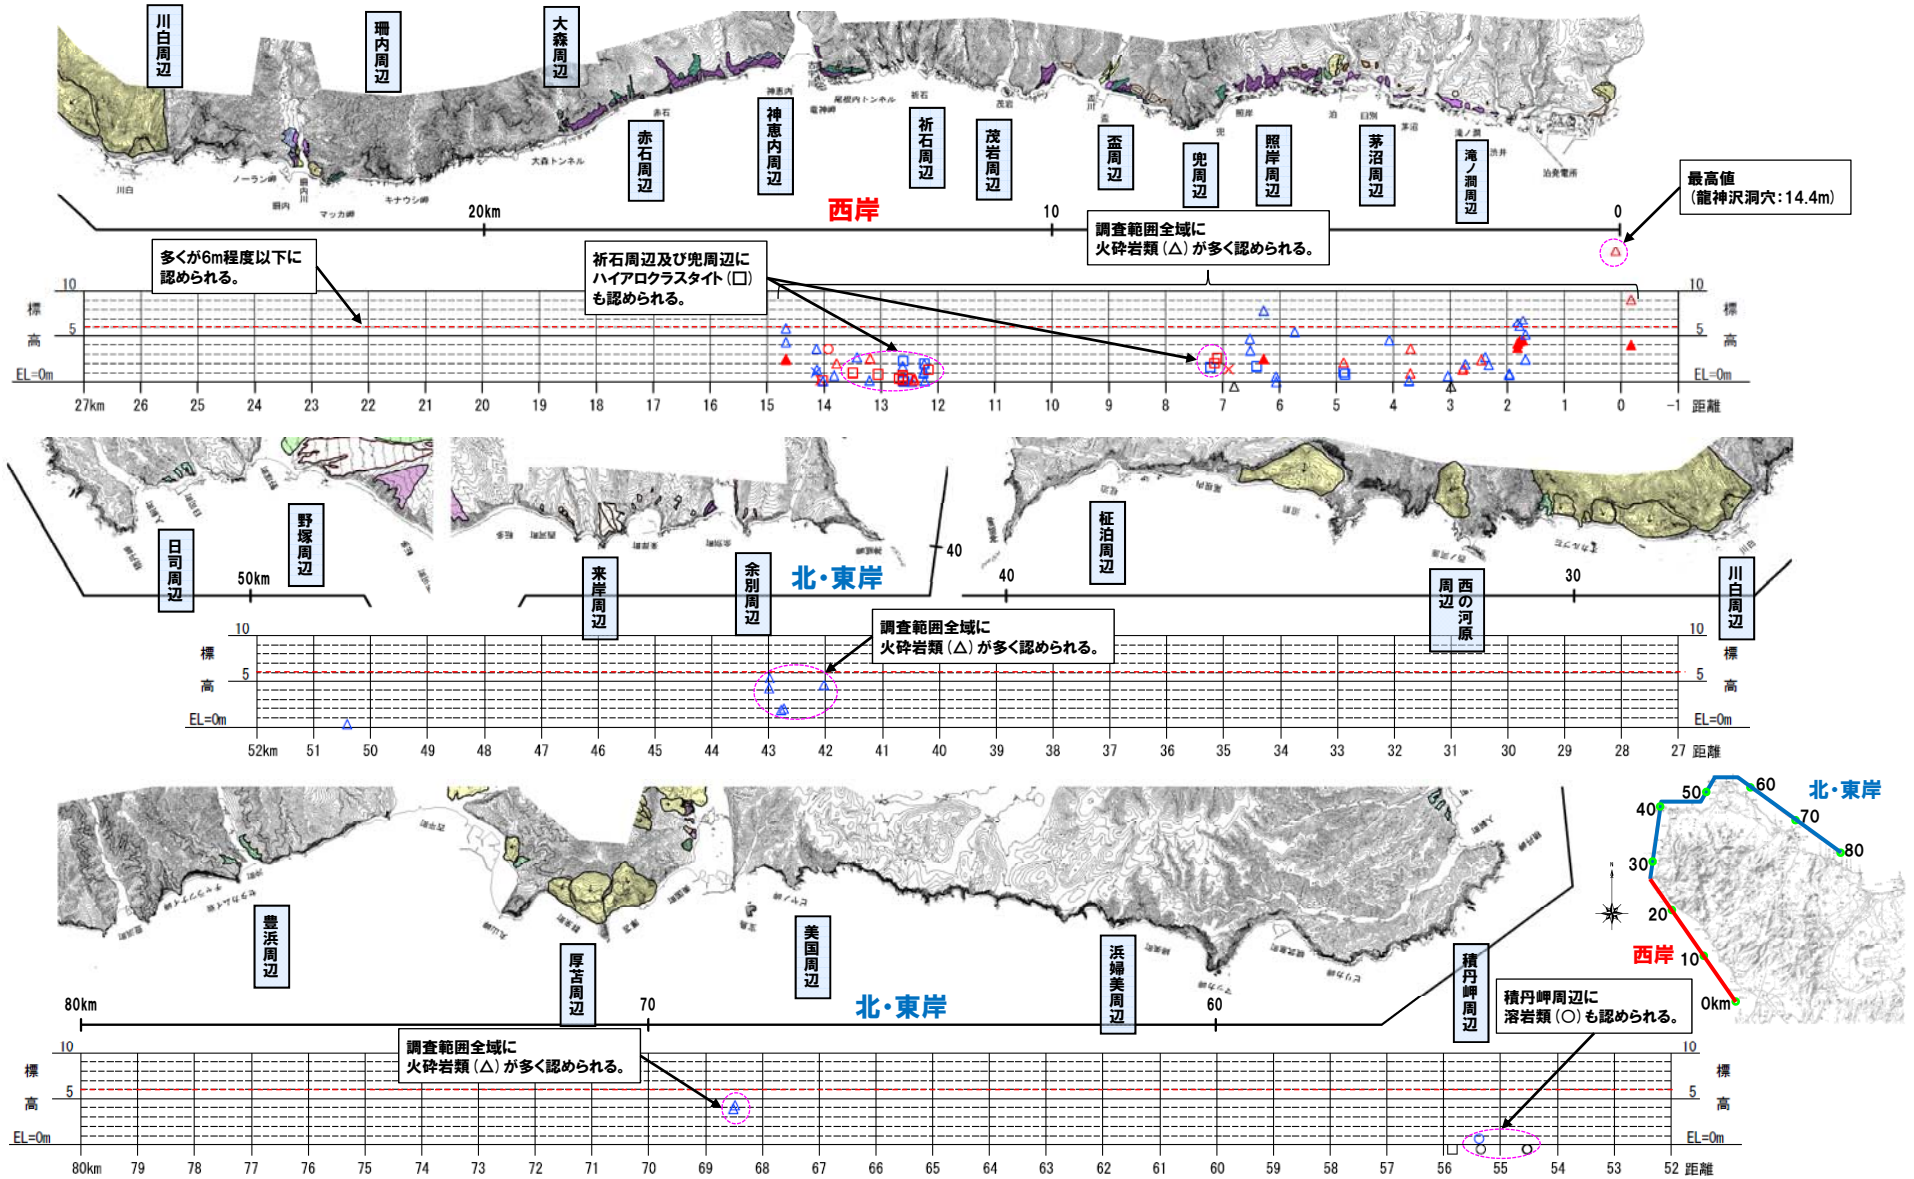
積丹半島における海食洞の分布(開口部底面標高) ※凡例は前頁参照

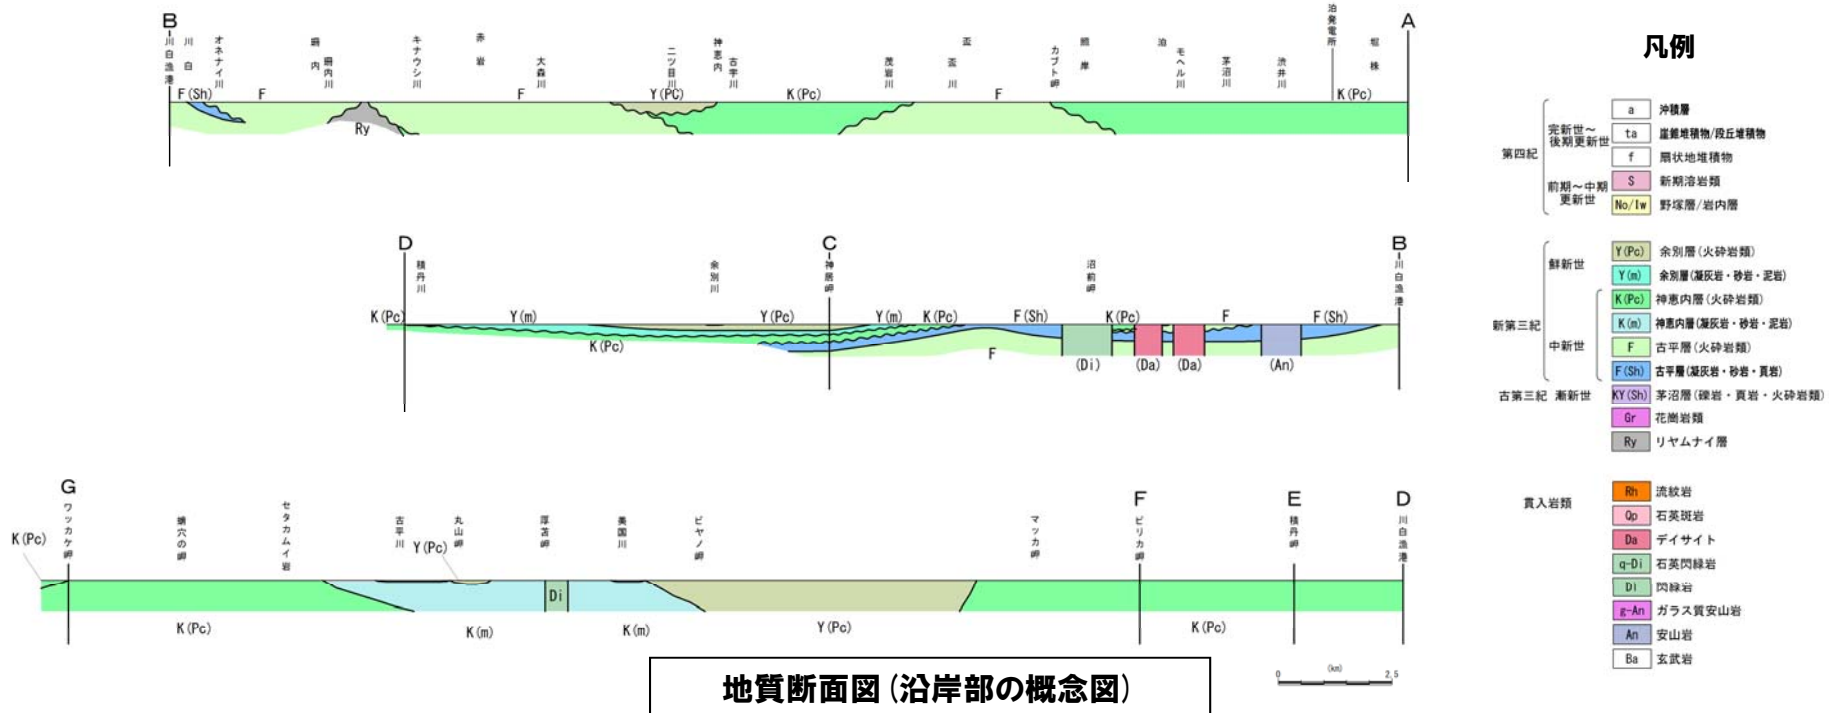
- 積丹半島の沿岸部には、下位より新第三系下部～上部中新統の古平層、上部中新統の神恵内層、上部中新統～鮮新統の余別層及び貫入岩の流紋岩、閃緑岩、デイサイトが分布する。
- 積丹半島の大局的な地質分布および構造は、NW-SE方向に特徴づけられ、神恵内層形成時の褶曲運動に伴う盆構造等を余別層が覆っている。
- 古平層は西岸寄りにNW-SE方向の背斜構造を形成しながら分布し、盃周辺では、ドーム構造が認められる。
- 神恵内層は古平層を整合、一部不整合で覆い、NW-SE方向で内陸から沿岸傾斜で分布する。西岸においては火砕岩類が全域に分布し、盃周辺では古平層のドーム構造を取り巻くような構造が認められる。北岸においては積丹岬周辺に火砕岩類が分布し、東岸においては火砕岩類及び堆積岩類が分布する。東岸に分布する火砕岩類は、西岸と比較して凝灰角礫岩や凝灰岩が主体となる。
- 余別層は、西岸の神恵内層周辺及び北岸の余別川周辺においては、神恵内層形成時の盆構造や縁辺部を埋めるように堆積岩類が分布し、東岸においては火砕岩類が分布する。火砕岩類は凝灰角礫岩や凝灰岩が主体となる。

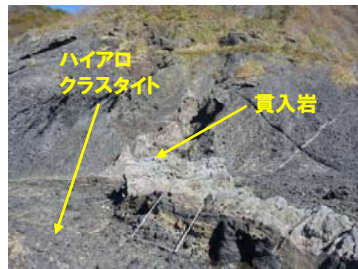
写真1 神恵内層 貫入岩

| 地層 | 岩種 | 岩相と海岸地形の標高との関係 | 地形の高低 | |
|---|---|---|--|---|
| 神恵内層 | 貫入岩 | ・侵食抵抗が相対的に最も強く、高まりを形成しやすい(写真1)。 | <div style="display: flex; align-items: center; justify-content: center;"> <div style="writing-mode: vertical-rl; text-orientation: upright; margin-right: 5px;">高</div> <div style="writing-mode: vertical-rl; text-orientation: upright; margin-left: 5px;">低</div> </div> | |

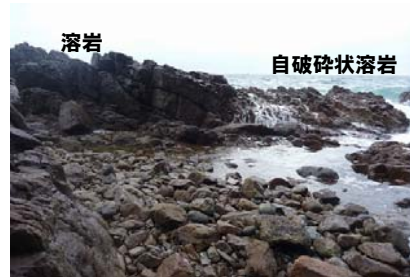
写真2 神恵内層 溶岩

| 地層 | 岩種 | 岩相と海岸地形の標高との関係 | 地形の高低 | |
|---|---|---|--|---|
| | 自破碎状溶岩 | ・自破碎状溶岩は、溶岩に比べ侵食抵抗が弱い(写真2)。 | | |

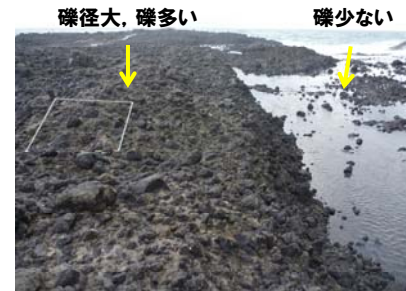
写真3 神恵内層
ハイアロクラスタイト

| 地層 | 岩種 | 岩相と海岸地形の標高との関係 | 地形の高低 | |
|---|---|---|--|---|
| | ハイアロクラスタイト | ・礫径が大きく、礫が多いほど、侵食抵抗が相対的に強く、高まりを形成しやすい(写真3)。 | | 礫:多 |

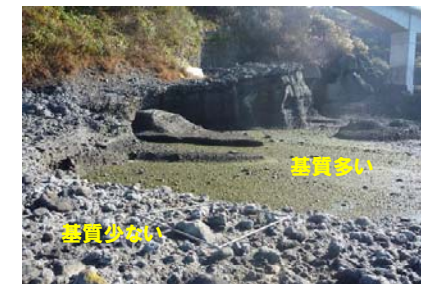
写真4 神恵内層 火砕岩

(凝灰岩(Tf)、火山礫凝灰岩(Lt)、
凝灰角礫岩(Tb)、火山角礫岩(Vb)等) | ・基質が少ない岩相ほど、侵食抵抗が相対的に強く、高まりを形成しやすい(写真4)。 | | 基質:少 |

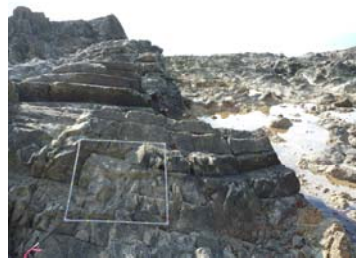
写真5 古平層 貫入岩

| 地層 | 岩種 | 岩相と海岸地形の標高との関係 | 地形の高低 |
|---|---|---|---|
| 古平層 | 貫入岩 | <ul style="list-style-type: none"> ・侵食抵抗が相対的に最も強く、高まりを形成しやすい(写真5)。 ・岩脈に挟まれた部分が1つの単位として地形を作る場合がある。 | 高

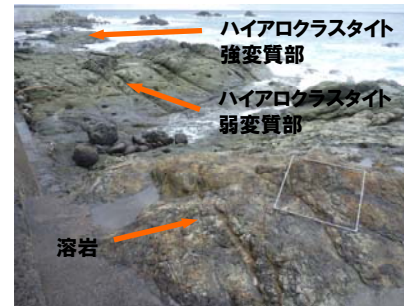
写真6 古平層 変質部

ハイアロクラスタイト | <ul style="list-style-type: none"> ・ほぼ一様に侵食される特徴があり、変質が強いほど侵食の影響を受けやすい傾向が認められる(写真6)。 ・溶岩類よりハイアロクラスタイトの方が侵食を受けやすい。 | |

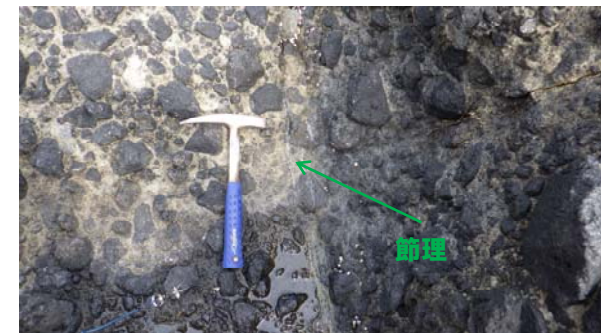
節理状況

- ・兜周辺のハイアロクラスタイトには、定向性を持たない節理が認められる。
- ・弱部である節理に沿って、波食溝が形成されている状況が認められる。
- ・突端部を貫通して延長50m程度のものも認められる。
