泊発電所
地盤(敷地周辺の地質・地質構造)について
積丹半島西岸の地形及び地質・地質構造
に関するコメント回答
(資料集)

平成29年7月28日
北海道電力株式会社

1. 敷地近傍海域に認められるV層の高まり	P.3
2. 海岸地形の平坦度	P.10
3. 海底地形状況	P.26
4. 海食洞の状況確認	P.65
5. 岩種・岩相と海岸地形の関係	P.174
参考文献	P.212

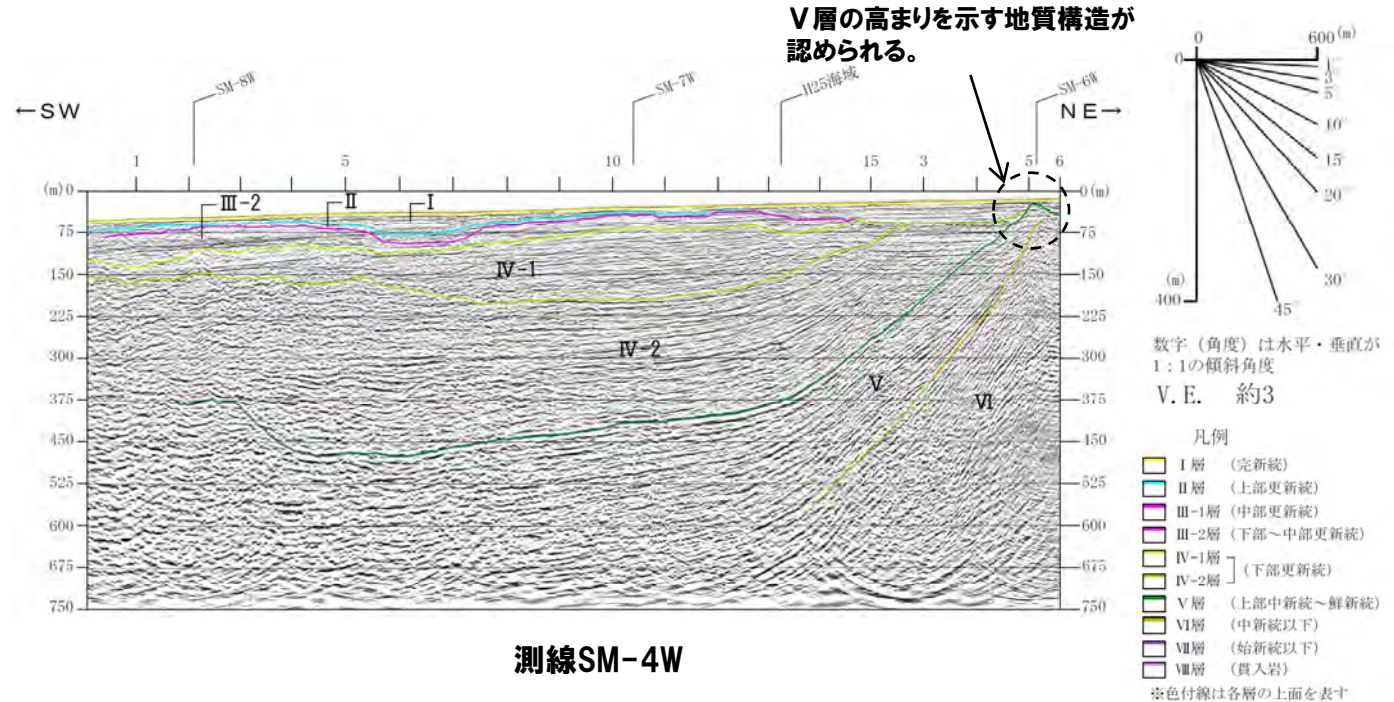
測線位置

--- : 測線SM-4W (右図記載範囲)

- 測線SM-4Wにおいて測線SM-6Wとの交点付近に認められるV層の高まりは、近接する測線においては認められないことから、当該箇所において、V層が下位のVI層の局所的な高まりに沿って堆積したものと考えられる。
- なお、V層の高まりは陸側で低下している(次頁参照)が、上位層が堆積する以前の侵食によって形成された可能性も考えられる。

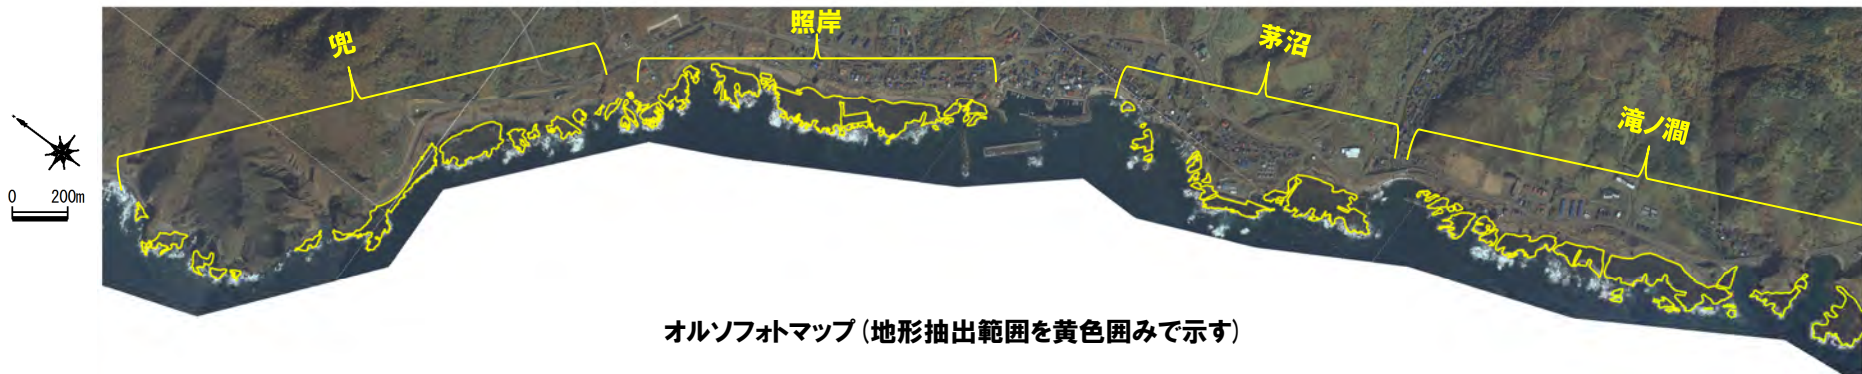
- 平坦度の良い海岸地形 (赤色凡例) は、その多くが潮間帯以下に認められる。
- 兜周辺に認められる潮間帯より標高の高い範囲の平坦度の良い微地形は、拡がりや連続性に乏しく分布高度にもばらつきが認められる (範囲A)。
- 範囲Aには、相対的に侵食抵抗が強いHyalo及びVb (礫大) が分布する。
- 範囲Aの海岸地形は、大局的には、平坦度が悪いものと考えられる。
- 範囲Aは、その周辺と比較して岬状の地形を呈している。

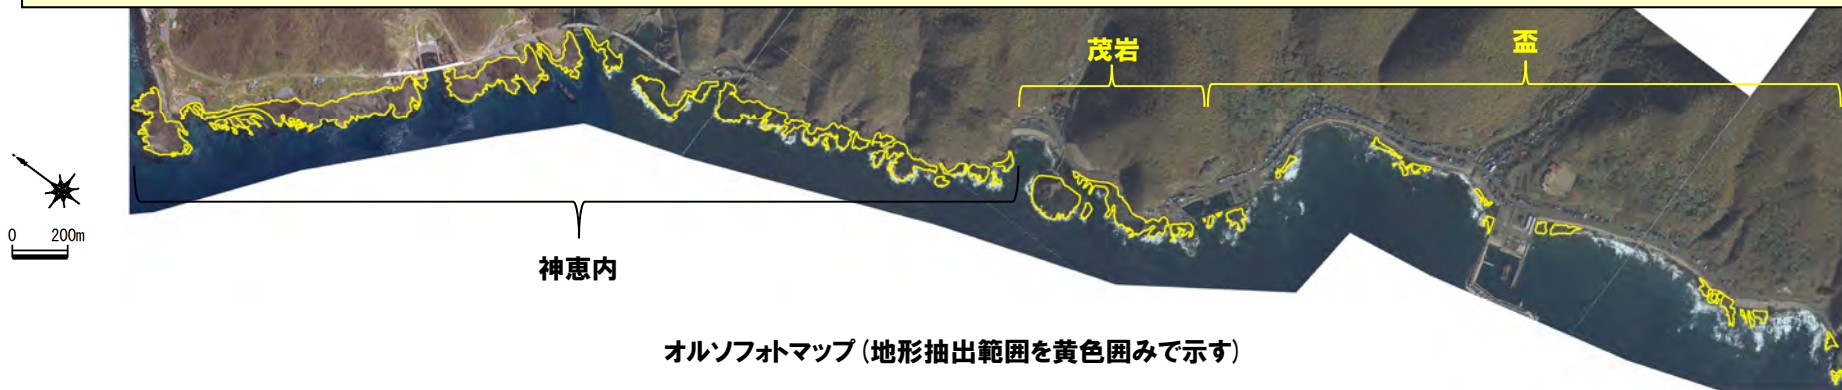
- 平坦度の良い海岸地形 (赤色凡例) は、その多くが潮間帯以下に認められる。
- 茂岩周辺～神恵内周辺に認められる潮間帯より標高の高い範囲の平坦度の良い微地形は、拡がりや連続性に乏しく分布高度にもばらつきが認められる (範囲B)。
- 範囲Bには、相対的に侵食抵抗が強いDyke及びHyaloが分布する。
- 範囲Bの海岸地形は、大局的には、平坦度が悪いものと考えられる。
- 範囲Bは、その周辺と比較して岬状の地形を呈している。
- 神恵内周辺には、一部、潮間帯より標高の高い範囲に、連続する平坦度の良い海岸地形が認められ、相対的に侵食抵抗の強いVb (礫大) が分布する (範囲C)。
- 範囲C周辺では、Vb及びTbが汀線と直交方向の走向で互層を形成していることから、Vb (礫大) の部分が選択的に取り残されたものと考えられる。

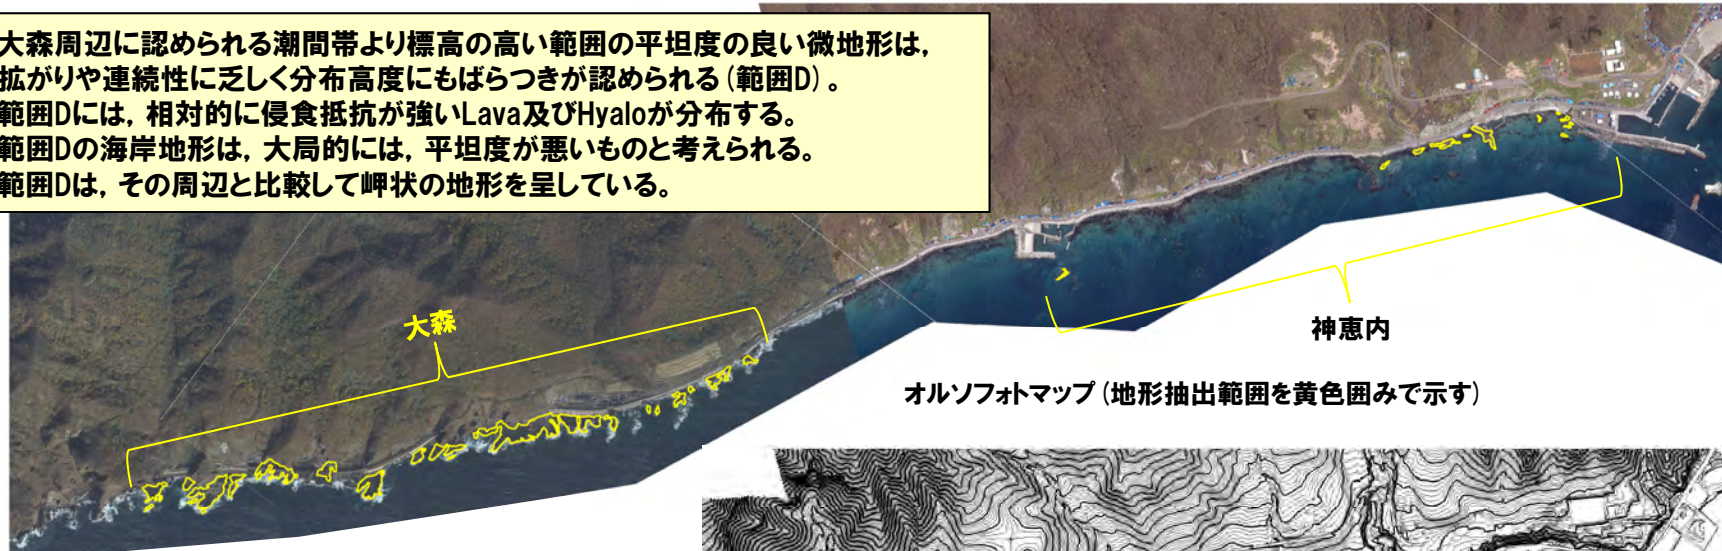
- 大森周辺に認められる潮間帯より標高の高い範囲の平坦度の良い微地形は、拡がりや連続性に乏しく分布高度にもばらつきが認められる (範囲D)。
- 範囲Dには、相対的に侵食抵抗が強いLava及びHyaloが分布する。
- 範囲Dの海岸地形は、大局的には、平坦度が悪いものと考えられる。
- 範囲Dは、その周辺と比較して岬状の地形を呈している。

オルソフォトマップ (地形抽出範囲を黄色囲みで示す)

平坦度別海岸地形平面図

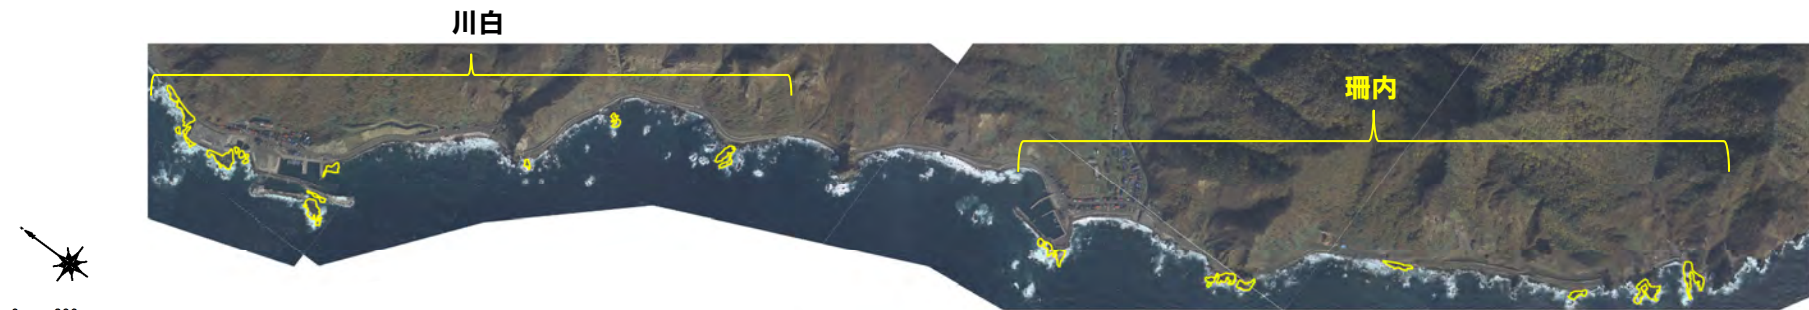
○平坦度の良い又はやや良い海岸地形 (赤色又は緑色凡例) は、その多くが潮間帯以下に認められる。

オルソフォトマップ (地形抽出範囲を黄色囲みで示す)

汀線方向における平坦度別海岸地形高度分布断面図

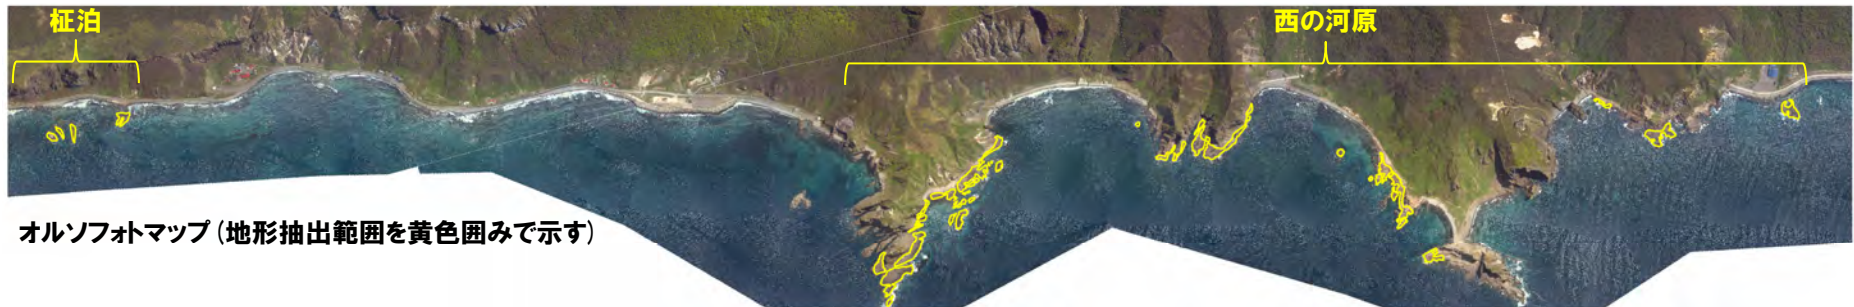
- 平坦度の良い又はやや良い海岸地形 (赤色又は緑色凡例) は、その多くが潮間帯以下に認められる。
- 西の河原周辺に認められる潮間帯より標高の高い範囲の平坦度の良い微地形には、拡がりや連続性が認められない (範囲E)。
- 範囲Eには、相対的に侵食抵抗が強いLavaが分布する。
- 範囲Eの海岸地形は、大局的には、平坦度が悪いものと考えられる。
- 範囲Eは、その周辺と比較して岬状の地形を呈している。

オルソフォトマップ (地形抽出範囲を黄色囲みで示す)

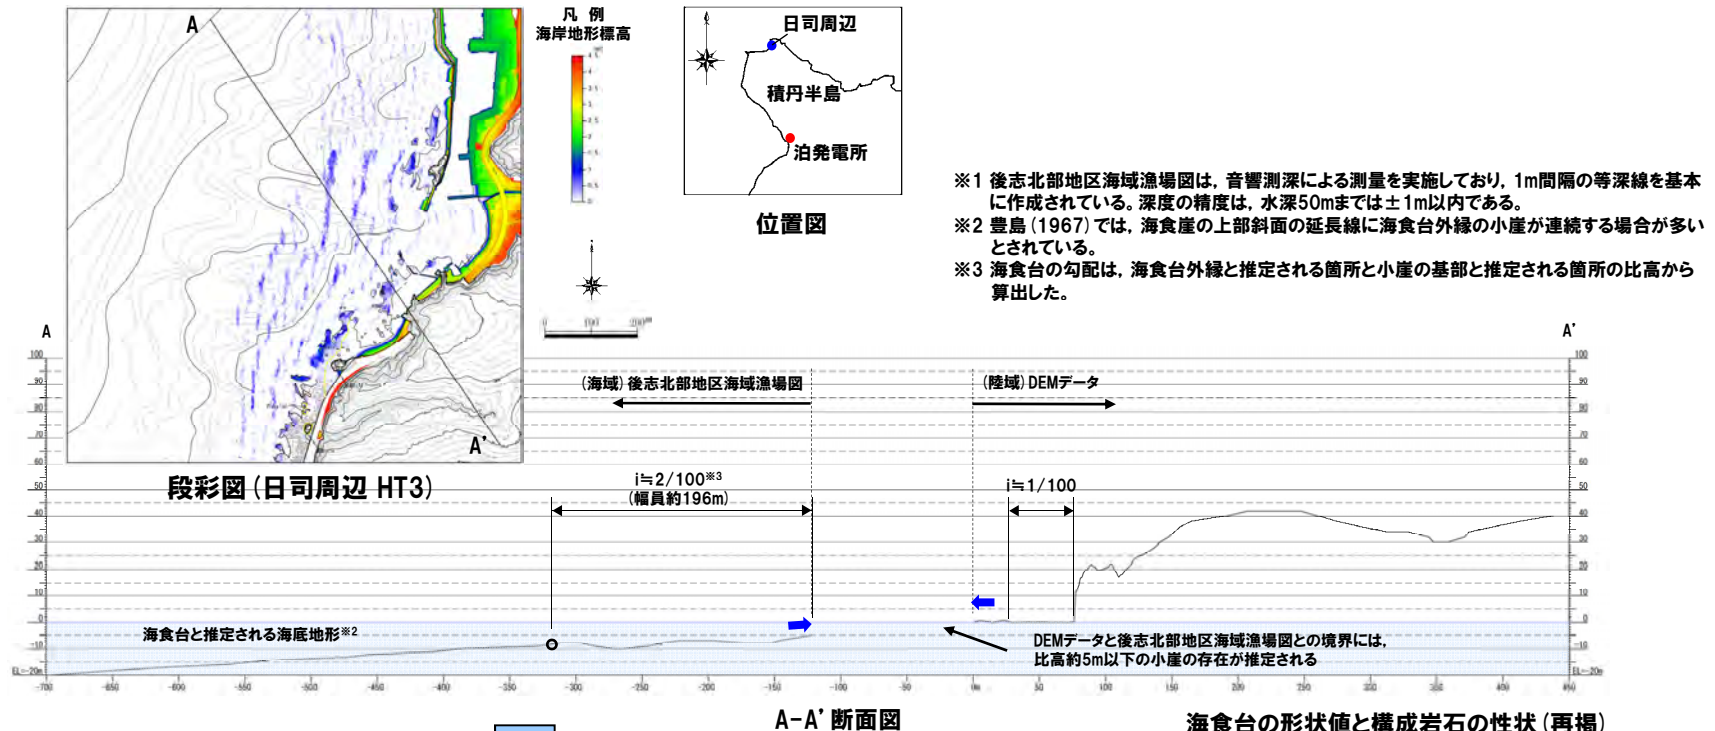
- 波食棚が認められる日司周辺におけるHT3 (主要な岩種は、ハイアロクラスタイト) について、当該地形前面の海底地形状況を確認した。
- 陸域の地形はDEMデータを、海底地形は後志北部地区海域漁場図※1を用いた。
- 波食棚の前面には、陸域及び海底の勾配の差異 (下図の青矢印) から、比高約5m以下の小崖の存在が推定され、その前方には海食台と推定される海底地形が連続している状況が認められる。
