## **2. 岩内堆南方背斜南端周辺で認められる 海底面の微細な起伏について**

岩内堆南方背斜南方の測線EW9B等で認められる海底面の微細な起伏の成因について、以下の検討を行い、岩内堆南方背斜の南端位置について再評価を行った。

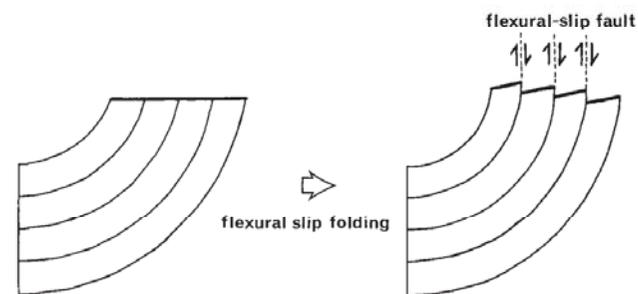
撓曲に伴う層面すべり断層の模式図 吉岡(1989)

起伏の抽出にあたっては、吉岡 (1989) を踏まえ、音波探査記録から確認できる層理と層面すべり断層が形成する崖地形の形状との関係についても整理を行った。

また、層理面との起伏の関係は、系統性が認められず、吉岡(1989)に示されるような逆断層型の崖地形は、連続して認められない。

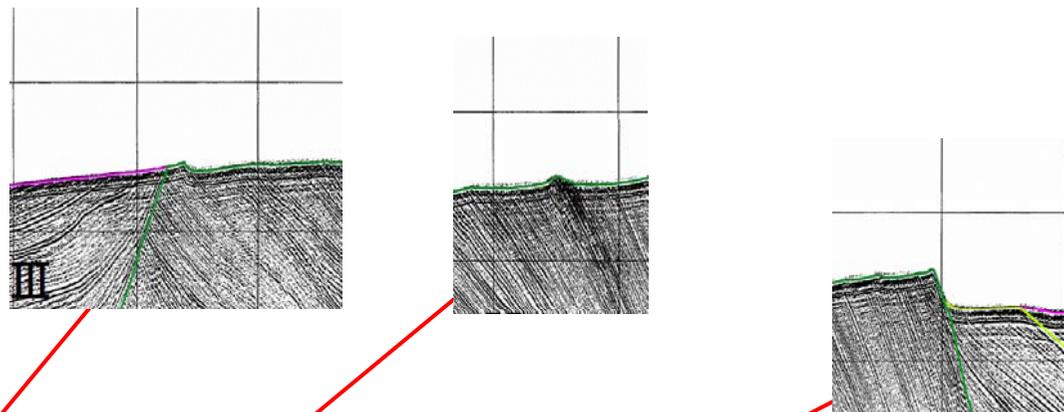
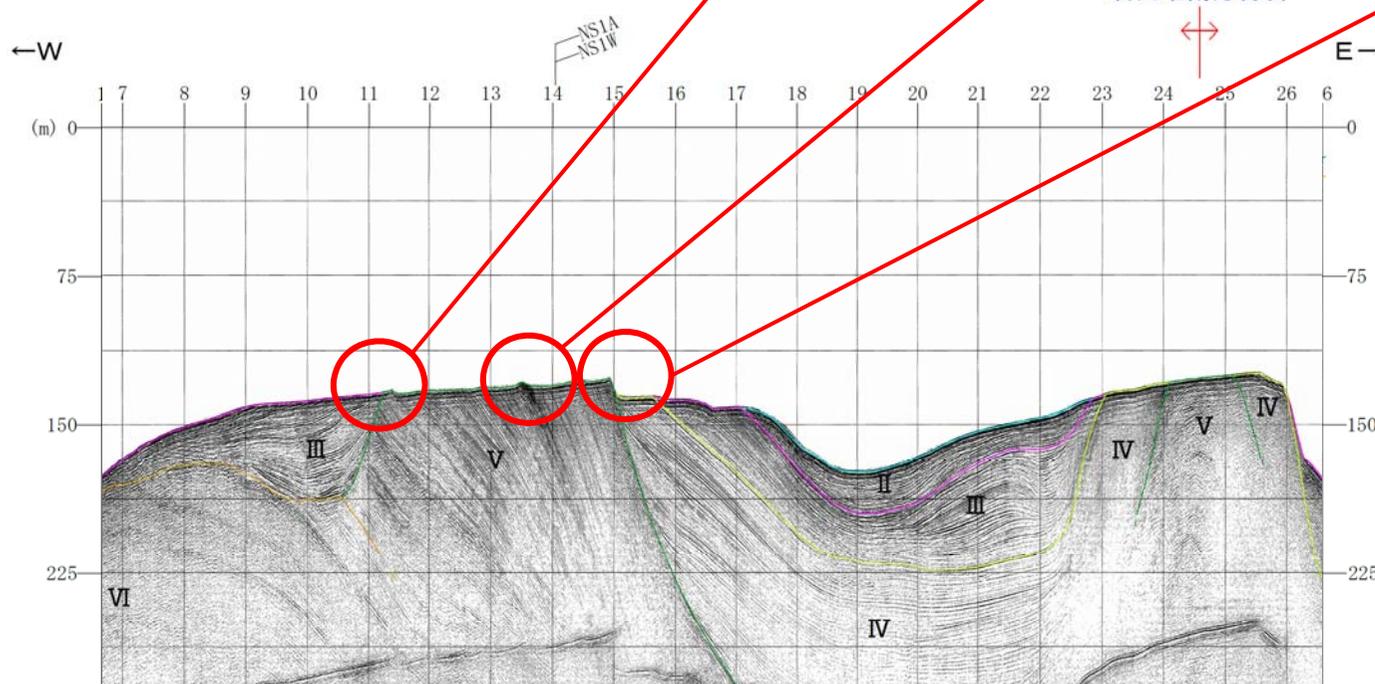
音波探査記録  
(測線EW7B 音源:ブーマー)

本測線では、層理に沿った正断層様の崖地形が認められる。

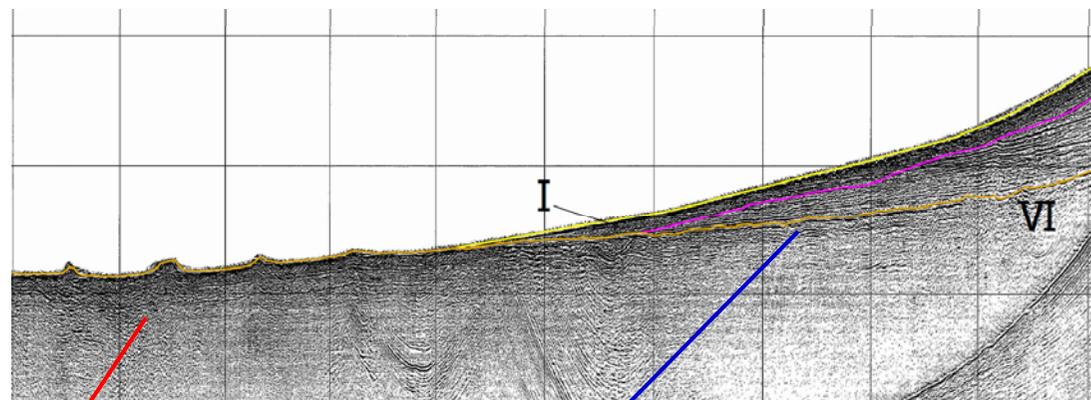
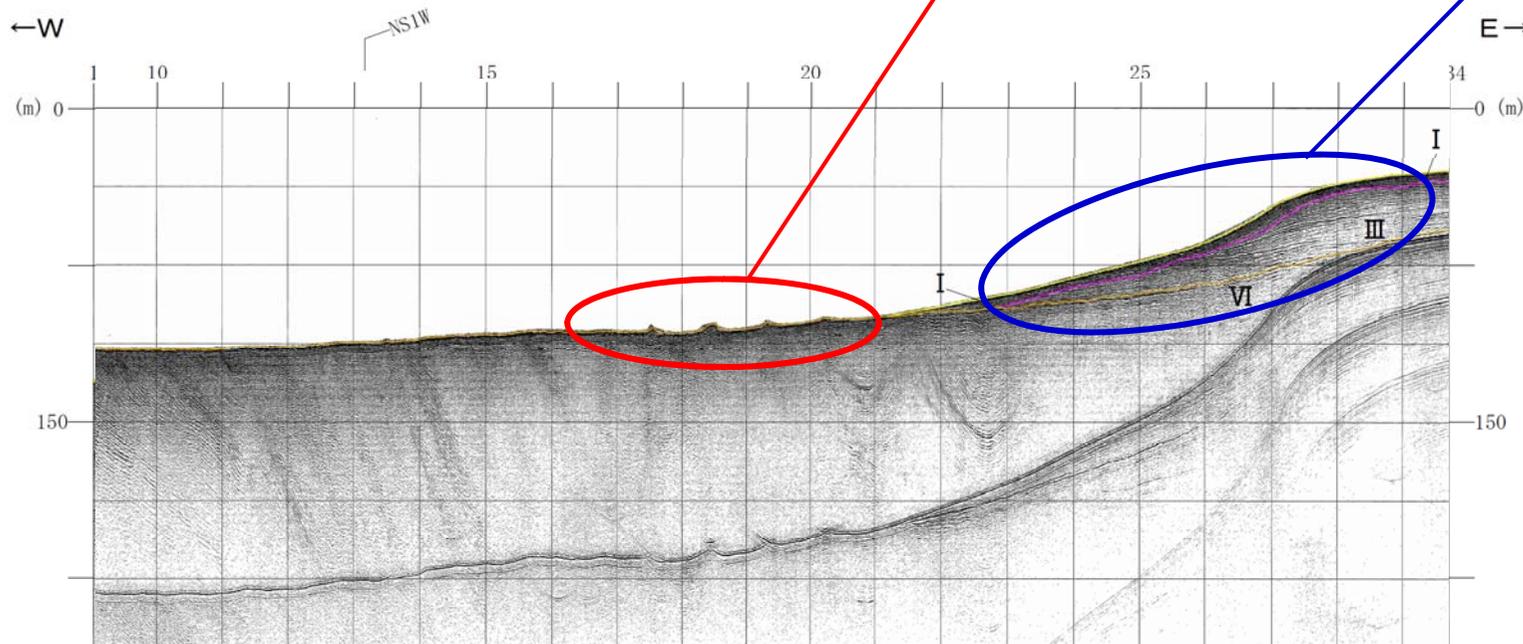
音波探査記録  
(測線EW9B 音源:ブーマー)

沖合いの高まりと層理の関係は不明瞭である。  
沿岸部のIII層の基底には起伏は認められない。

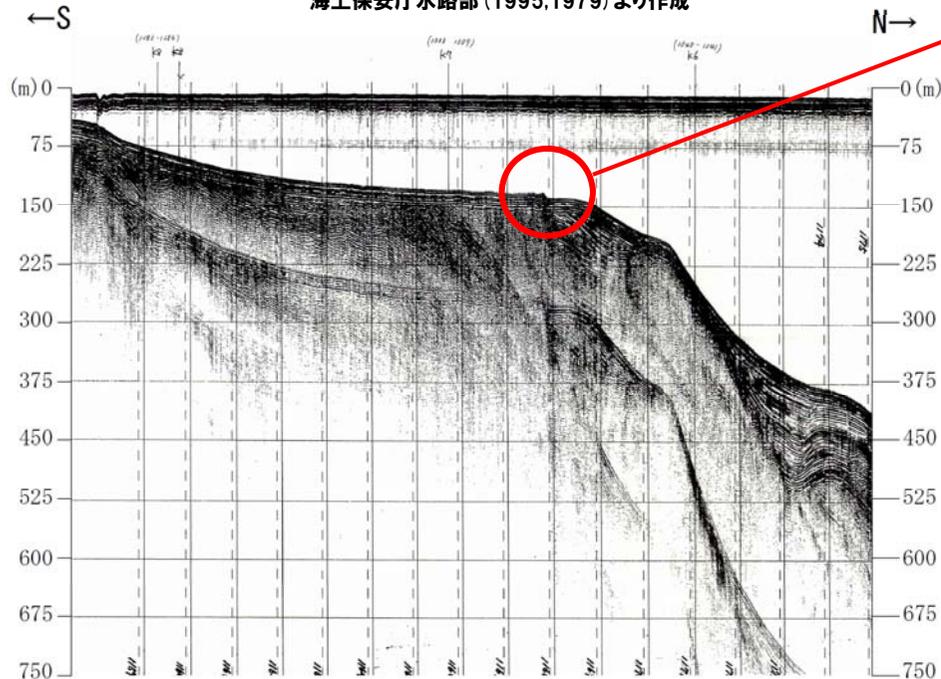
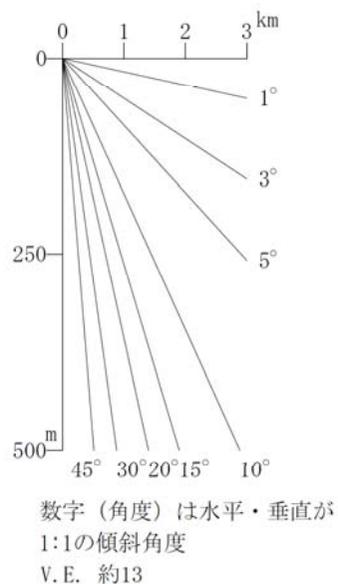
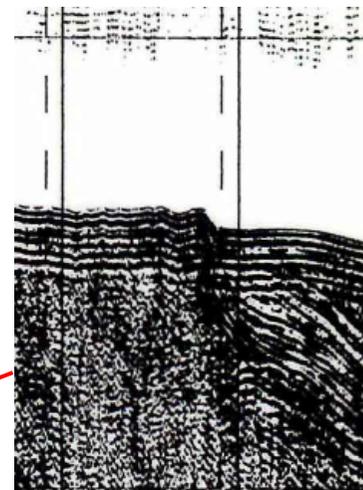
海上保安庁水路部「寿都」(1995)における音波探査記録 (測線S-3, 音源:スパークー, シングルチャンネル)

本測線では、層理に沿った正断層様の崖地形が認められる

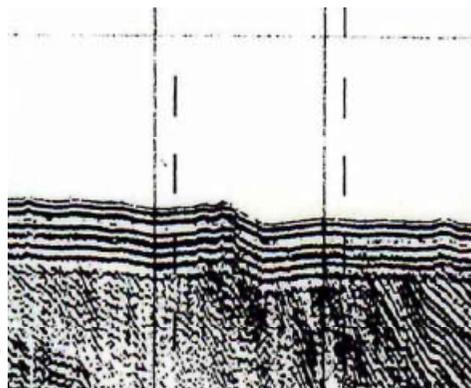
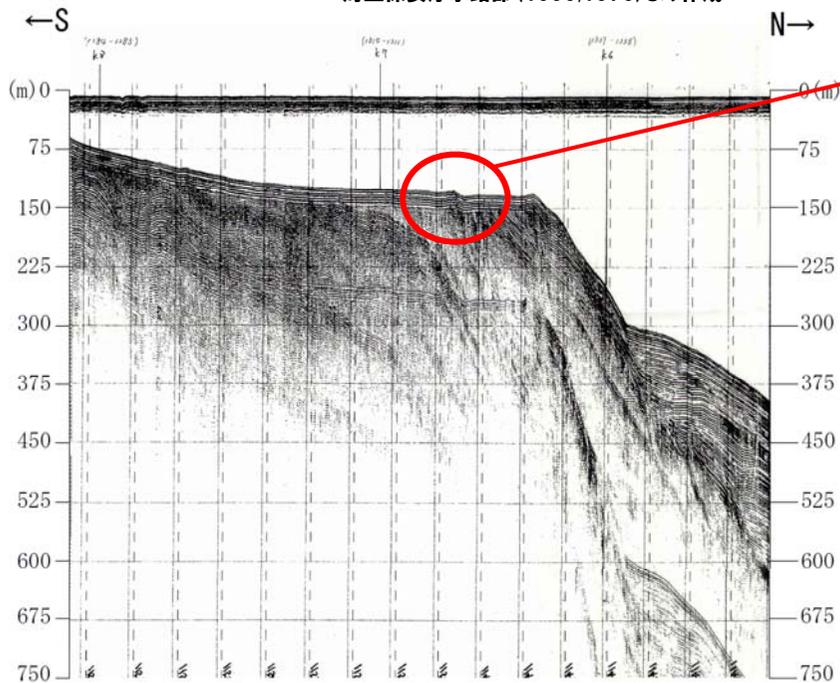
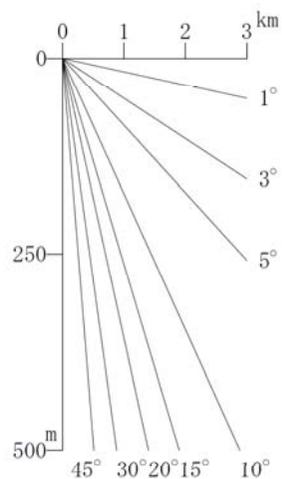
海上保安庁水路部「寿都」(1995) における  
音波探査記録 (測線S-4, 音源:スパーカー,  
シングルチャンネル)

本測線では、層理に沿った正断層様の崖地形が認められる。

数字 (角度) は水平・垂直が  
1:1の傾斜角度  
V. E. 約13

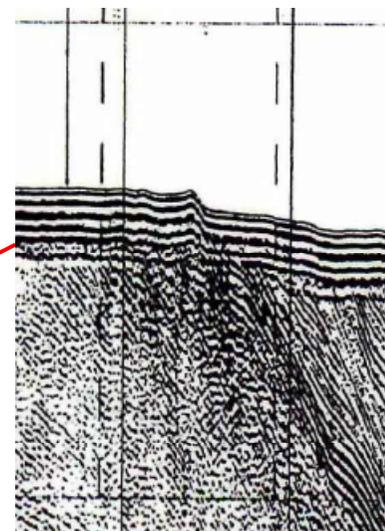
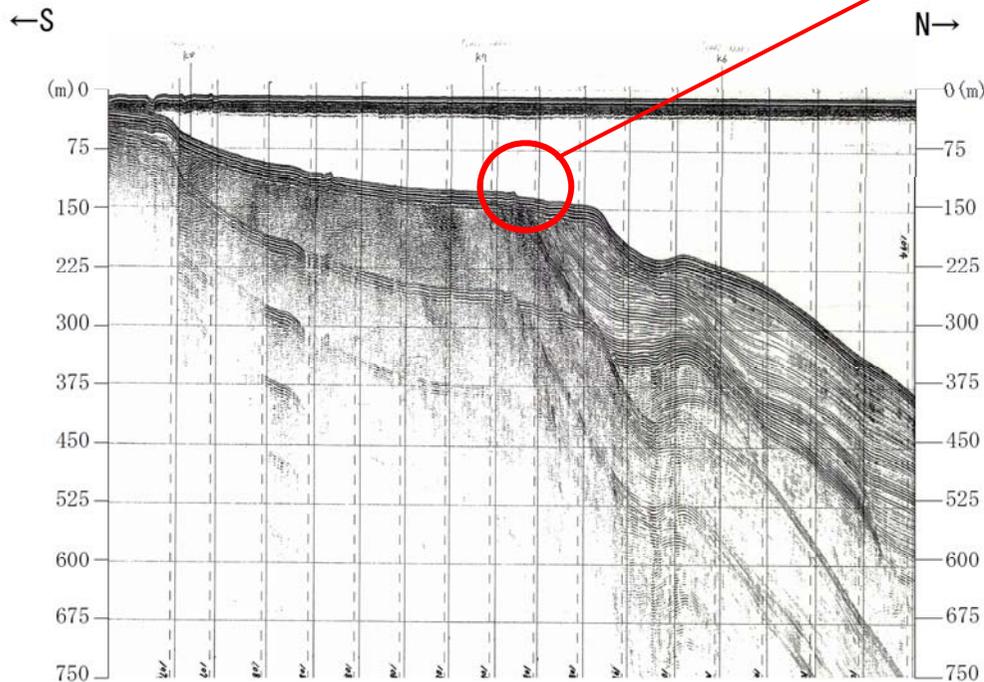
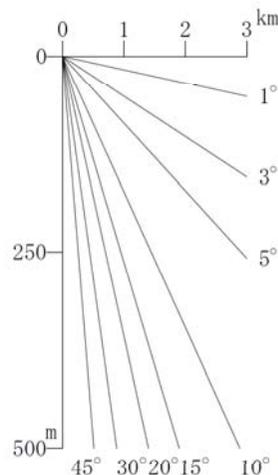
海上保安庁水路部「寿都」(1995) における  
音波探査記録 (測線S-5, 音源: スパーカー,  
シングルチャンネル)

本測線では、層理に沿った正断層様の崖地形が認められる

数字 (角度) は水平・垂直が  
1:1の傾斜角度  
V. E. 約13

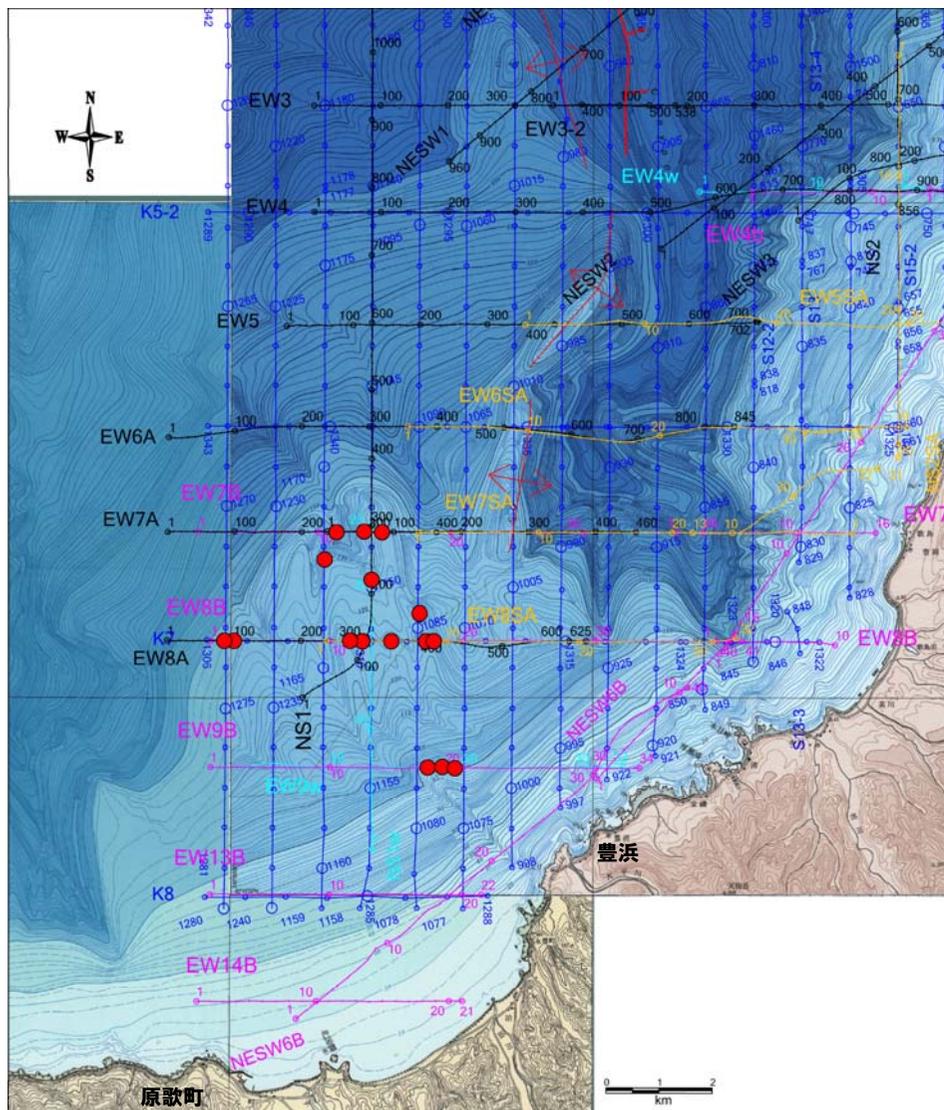
海底の微細な起伏が認められた位置

当社の音波探査記録及び海上保安庁水路部の音波探査記録より、海底の微細な起伏は、島牧村豊浜～原歌町付近北方で尾根状にせり出した緩斜面に認められる。

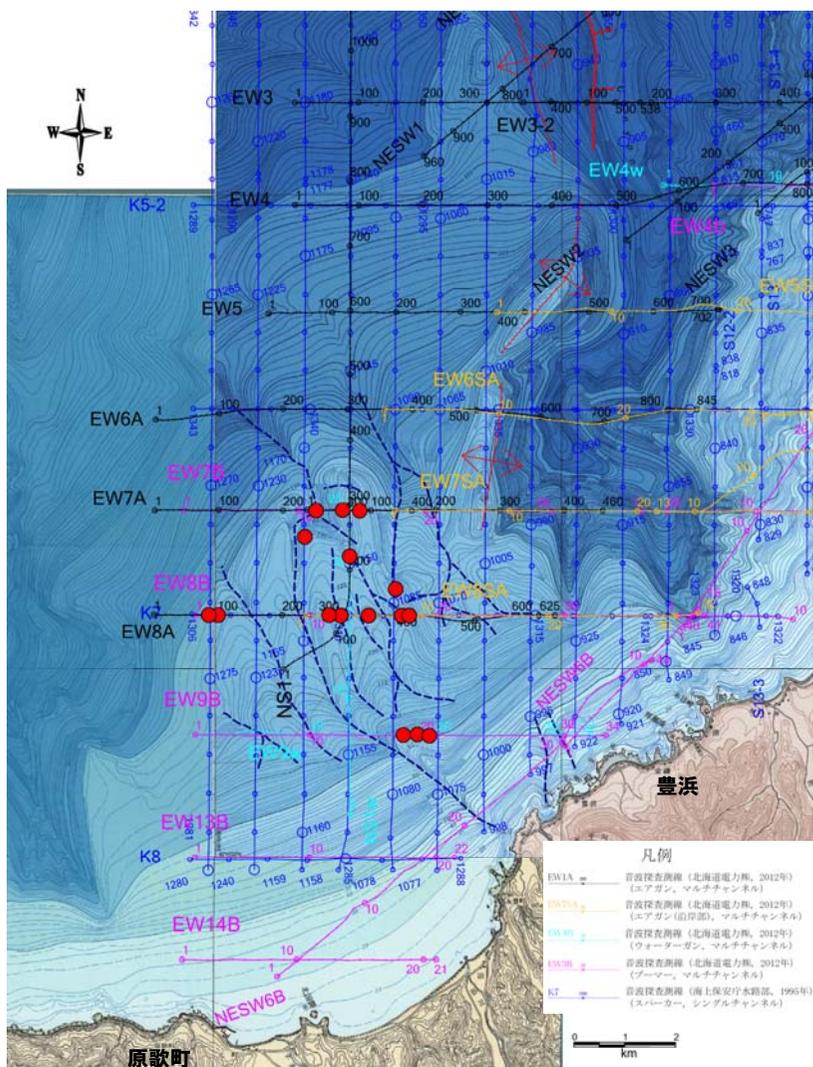
海底地形図

海底の微細な起伏は、島牧村豊浜～原歌町付近北方で尾根状にせり出した緩斜面に認められる。当該地点は、小規模な谷地形が発達し、起伏の分布は、大局的に谷の分布する方向に調和的で、岩内堆南方背斜の走向方向とはやや斜交する。

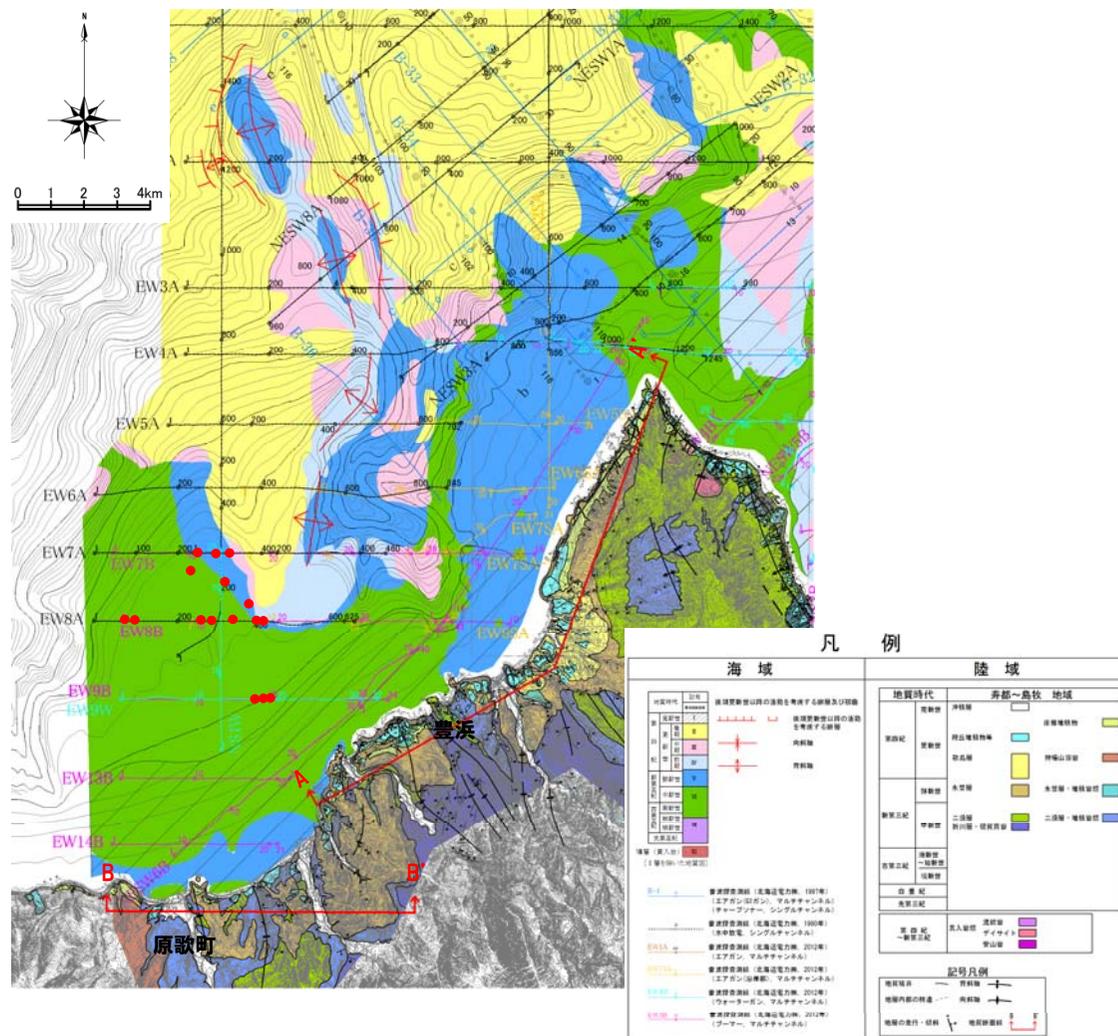
海底地質図 (II層以下)

また、起伏が認められる地点は、VI層が分布するか、VI層とV層の境界付近である。

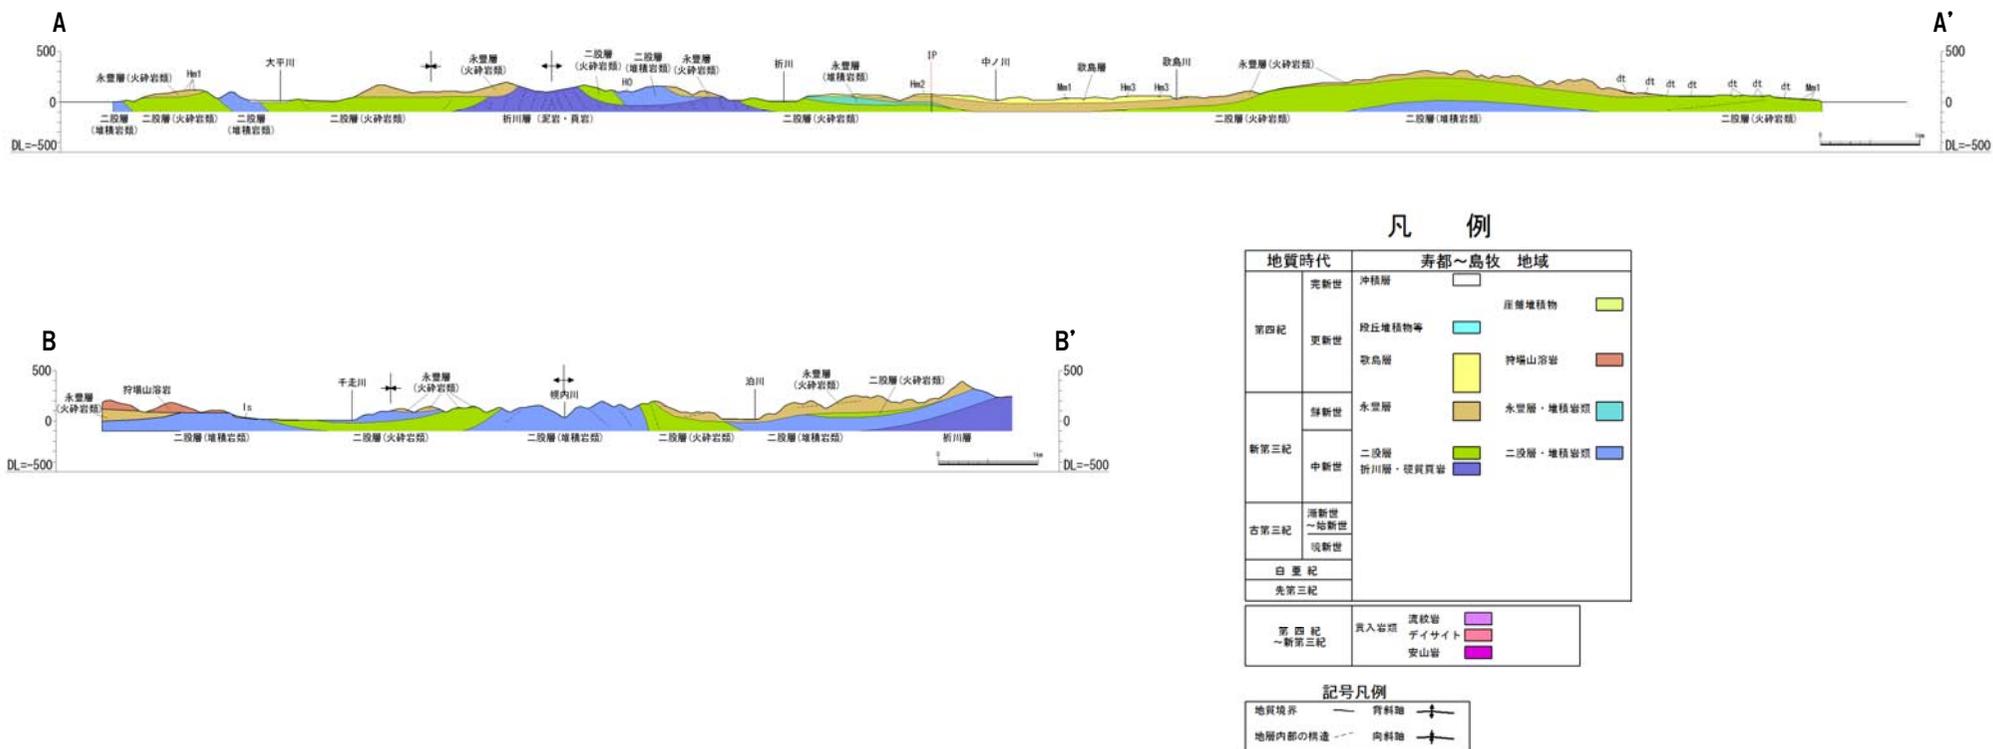
地質断面図

海底の微細な起伏が認められる、島牧村豊浜～原歌町付近の沿岸部陸域では、新第三系中部～上部中新統の折川層及び上部中新統の二股層(共に海域のVI層相当)が分布する。

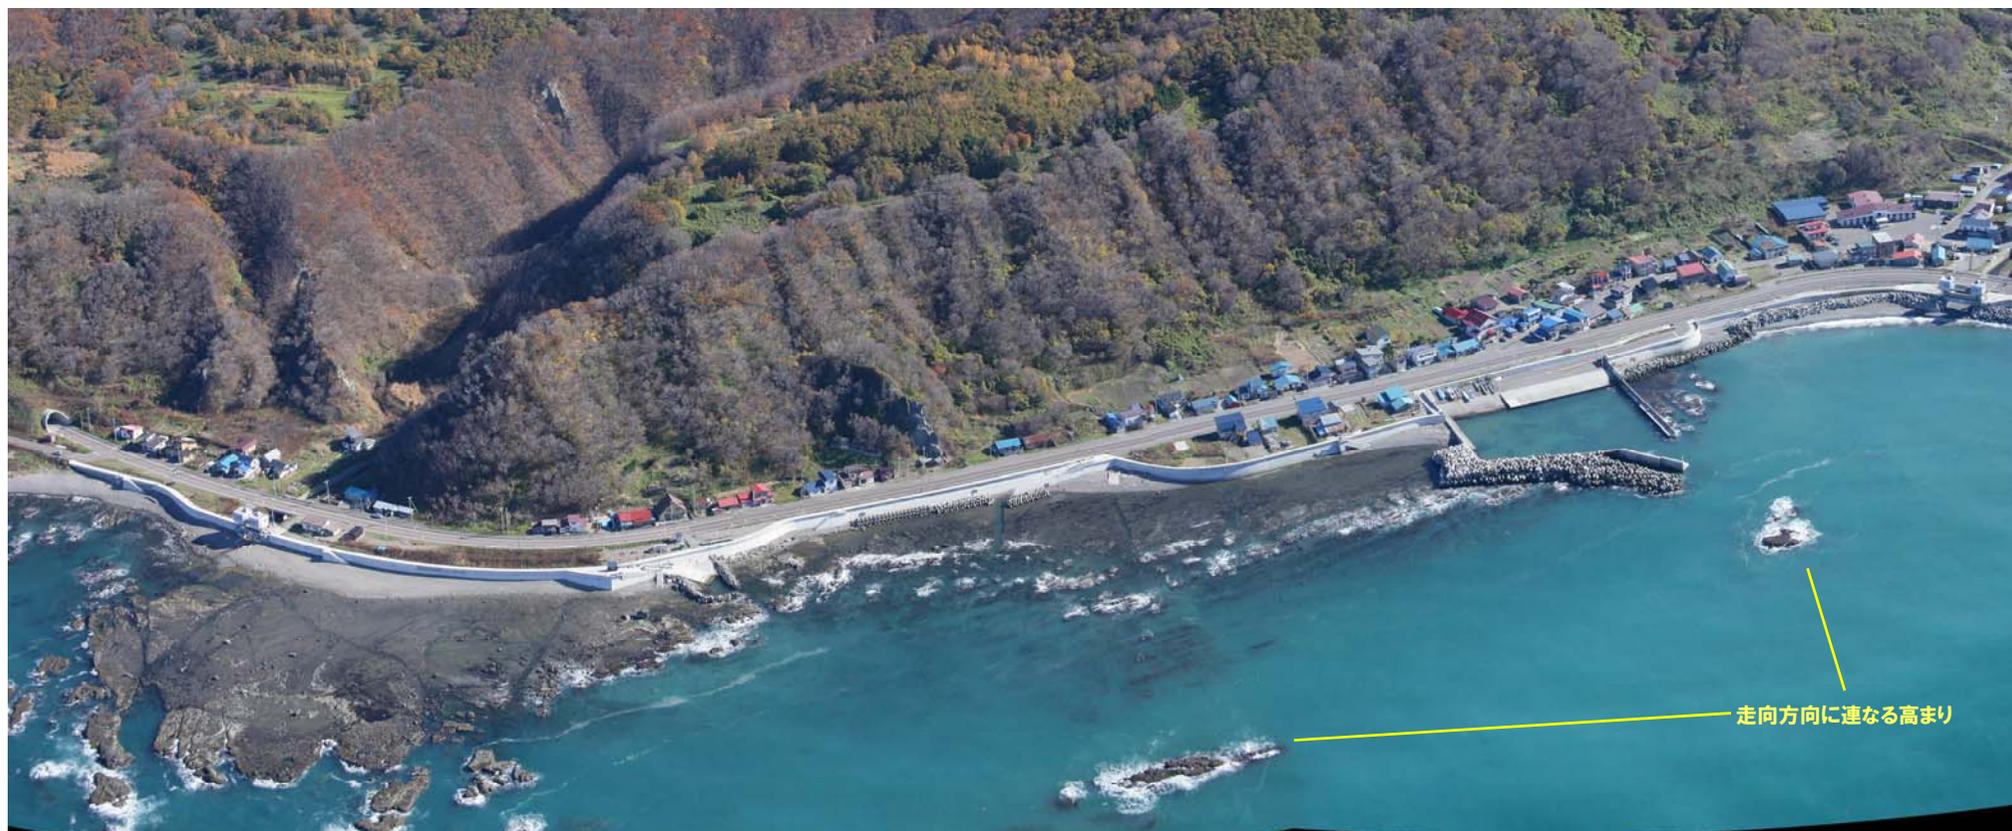
写真② 島牧村永豊付近の海岸地形

沿岸部では、地質の硬軟の差に伴う差別侵食による高まりが、走向方向に連なって認められる。

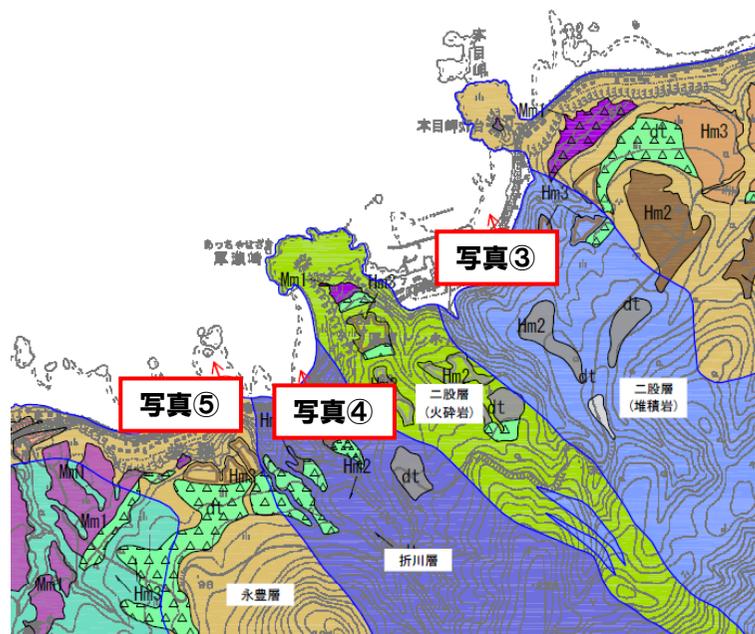
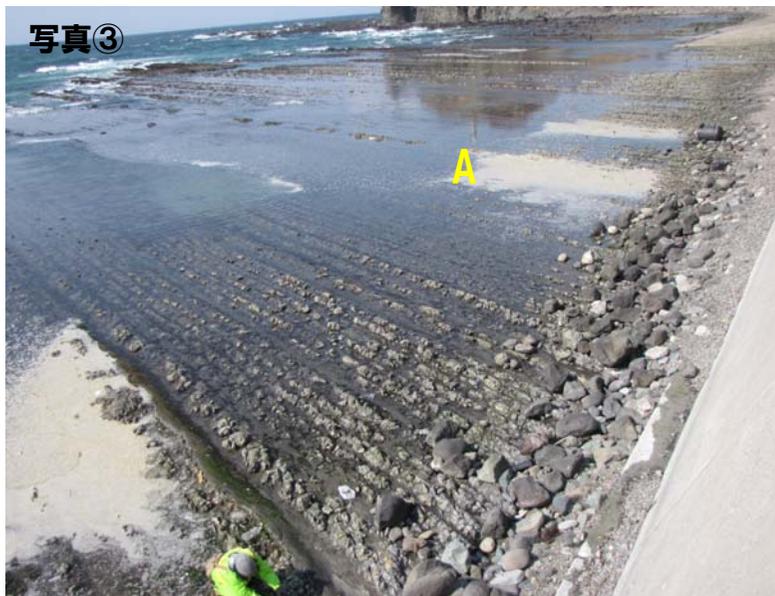
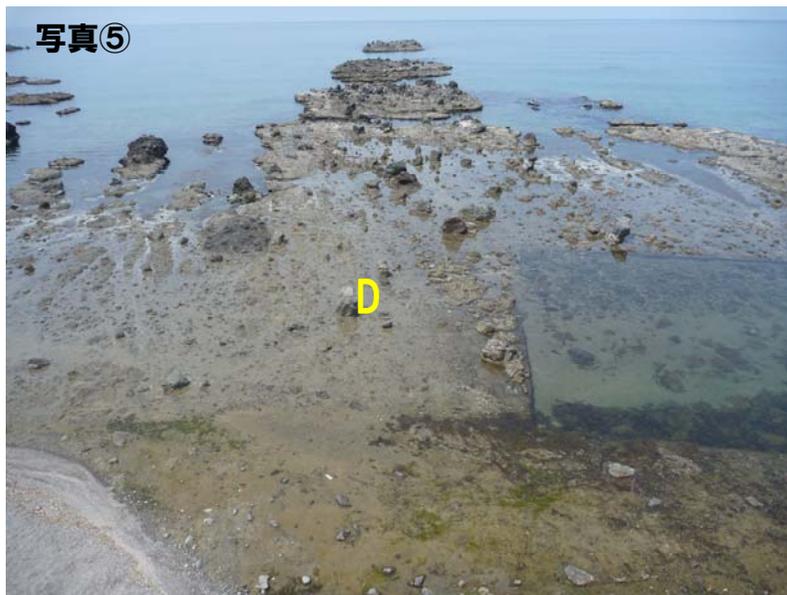
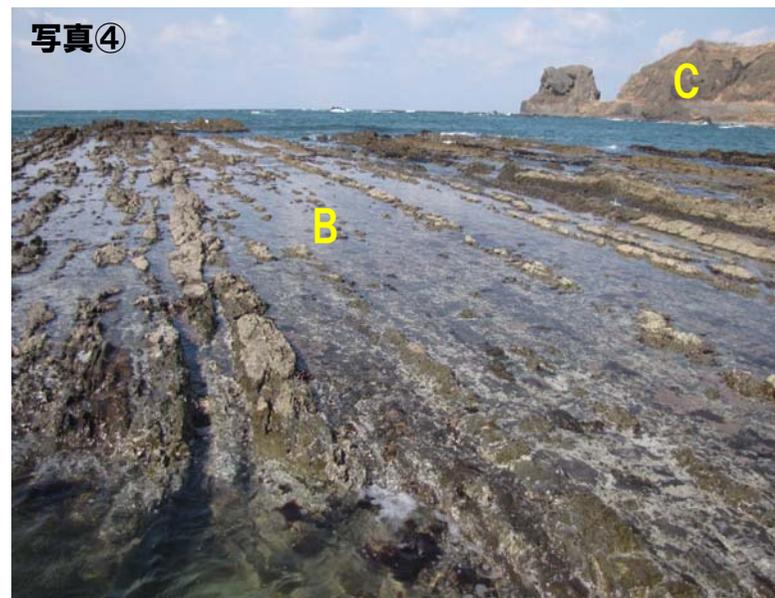
写真③～⑤ 島牧村厚瀬崎付近

厚瀬崎付近では沖合方向に向い、それぞれ侵食抵抗の異なる堆積岩類または火砕岩類が分布する。

- A 二股層 砂岩泥岩互層
- B 折川層 頁岩
- C 二股層 火砕岩
- D 永豊層 火砕岩

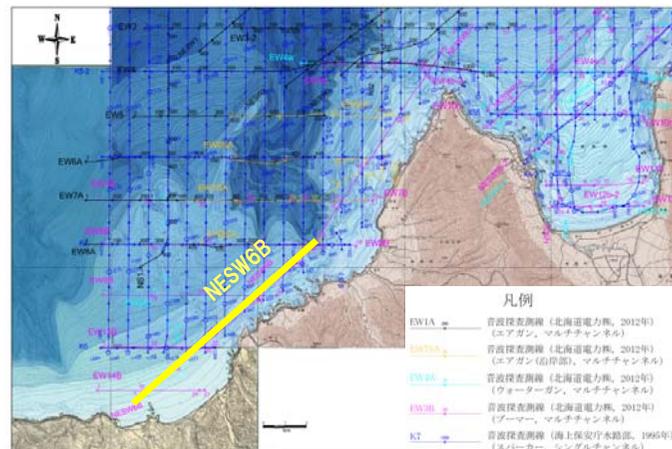
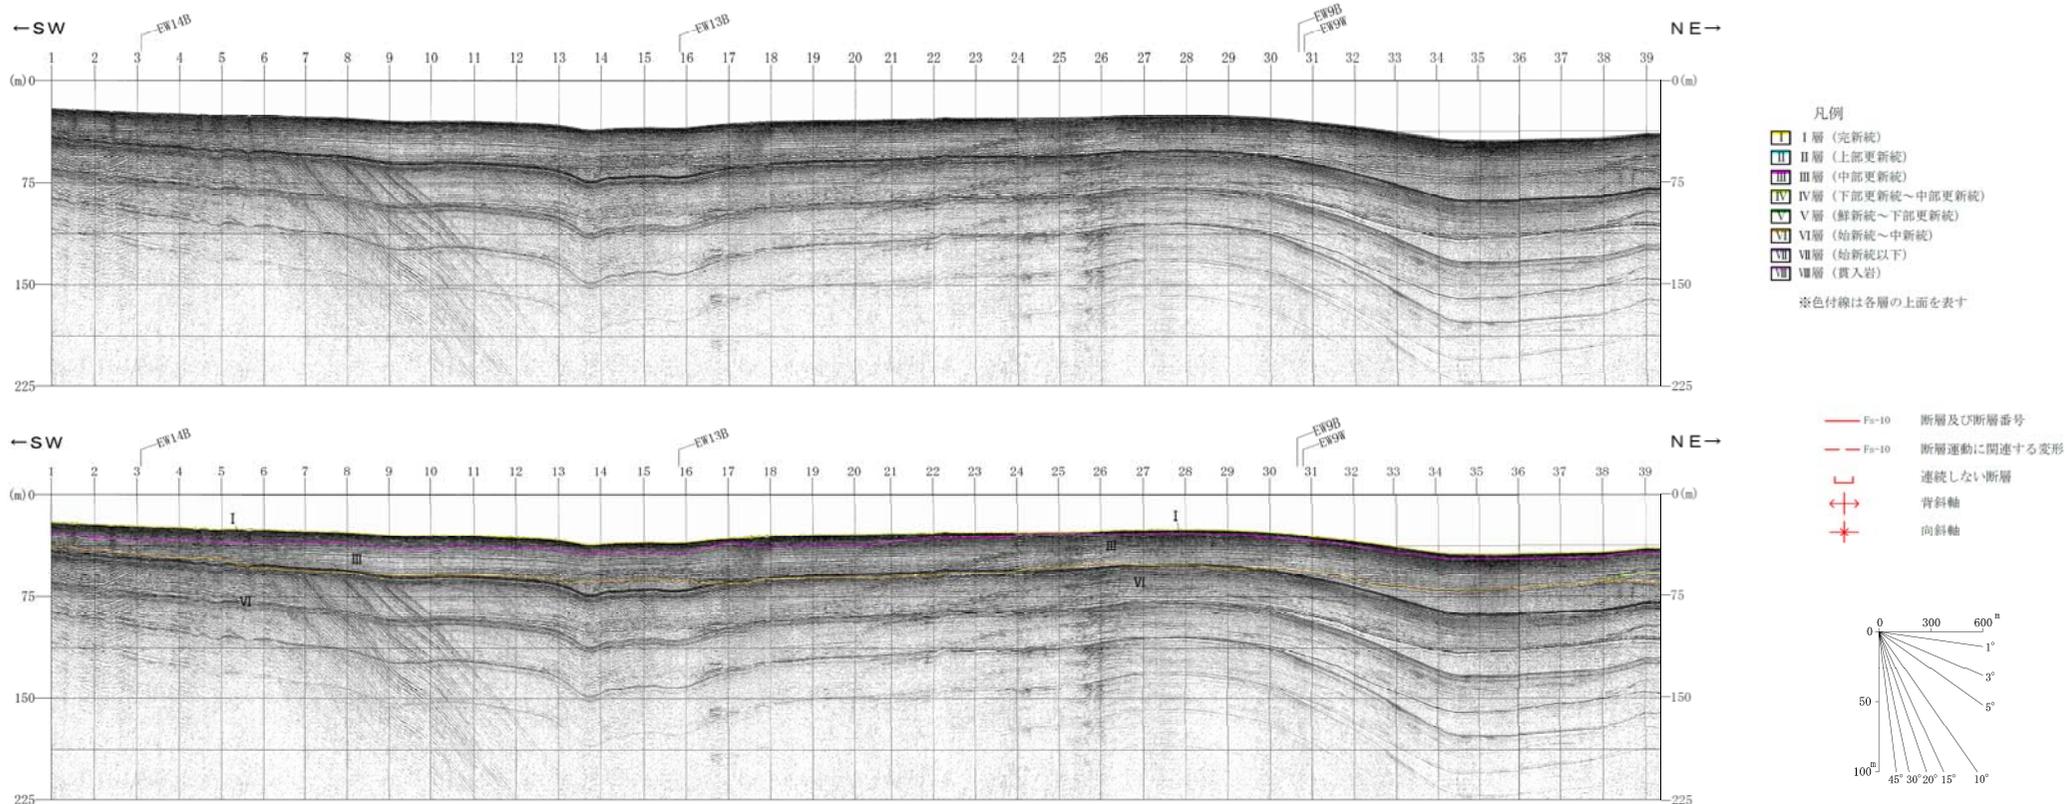
音波探査記録及び地質断面図(測線NESW6B 音源:ブーマー)

陸域で認められる折川層及び二股層の背斜及び向斜の北方延長部にあたる、測線NESW6では、VI層を覆うIII層の基底に測線EW9等で認められるような、微細な起伏は認められない。

VI層は、III層及びV層に不整合で覆われ、これらの地層に変位及び変形は認められない。

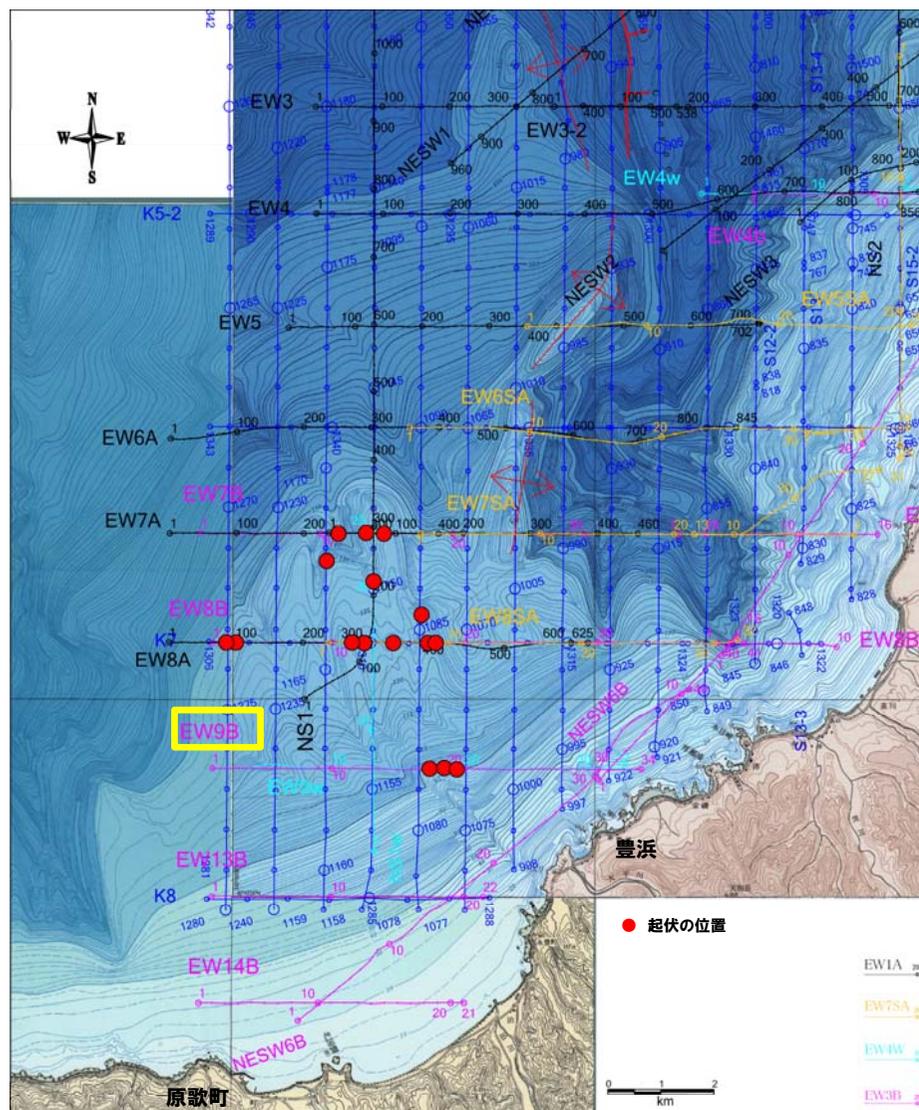
海上保安庁水路部(1995,1979)より作成  
海底地形図

- 岩内堆南方背斜の南端(測線EW-9)付近において、海底に微細な起伏が認められる。
- 調査結果より、以下の内容を確認した。
  - ・層理面との起伏の関係は、系統性が認められず、吉岡(1989)に示されるような逆断層型の崖地形は、連続して認められないこと。
  - ・起伏の分布する海域は、陸域から連続するVI層の地質構造の延長部またはVI層とV層の地層境界の延長部で、緩斜面に小規模な谷が発達すること。
  - ・前述のVI層の地質構造に対比される陸域の折川層及び二股層には差別侵食が認められること。
  - ・沿岸部の測線では、VI層がIII層に不整合に覆われ、III層基底には、微細な起伏は認められないこと。
- 海底面の微細な起伏は、調査結果より、差別侵食により形成されたものと推定され、少なくとも、VI層を覆うIII層(中部更新統)以降の地層に変位及び変形を与えていない。

これらのことより、岩内堆南方背斜の南端は、北方からのバルジ状の地形の高まりが認められなくなり、VI層を不整合で覆うIII層に変位及び変形が認められない、測線EW9とする。

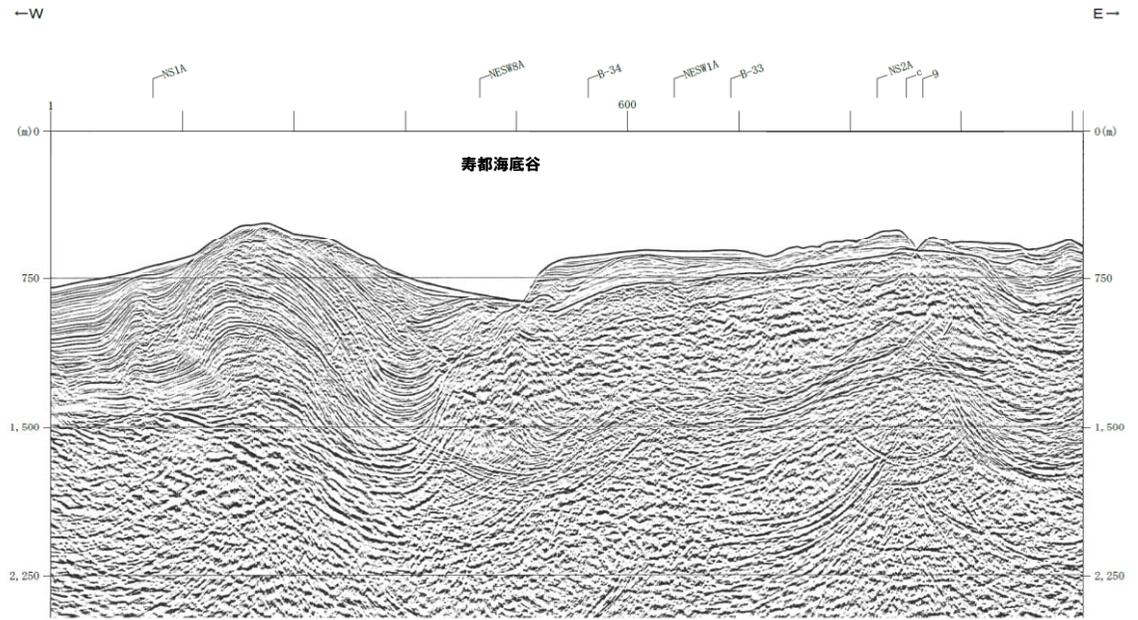
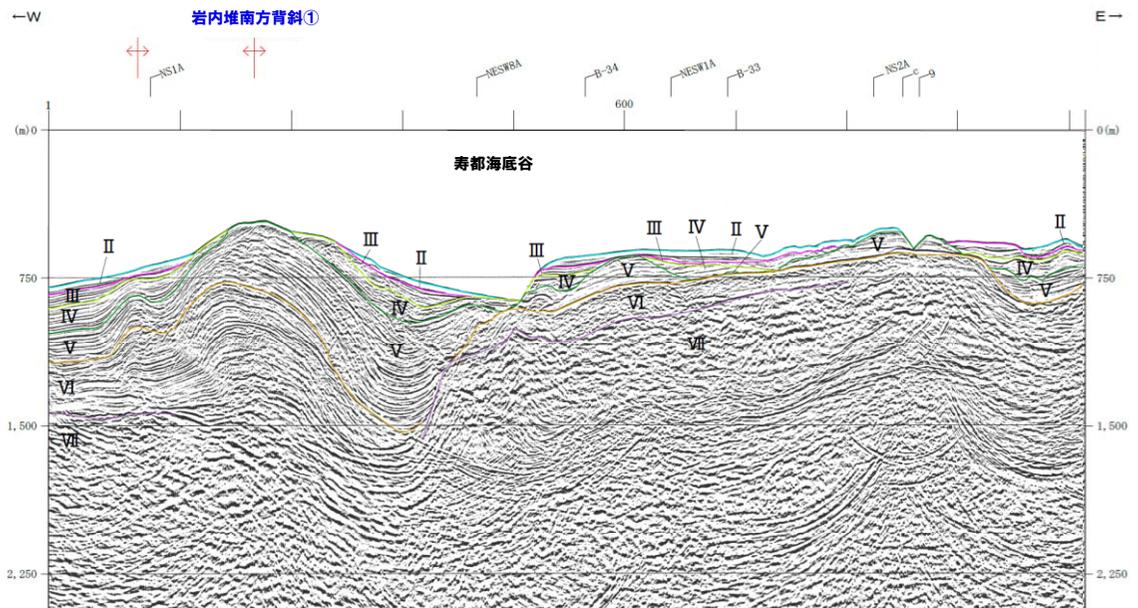
音波探査記録及び地質断面図(測線EW2A 音源:エアガン)

寿都海底谷の西側に岩内堆南方背斜①が認められる。

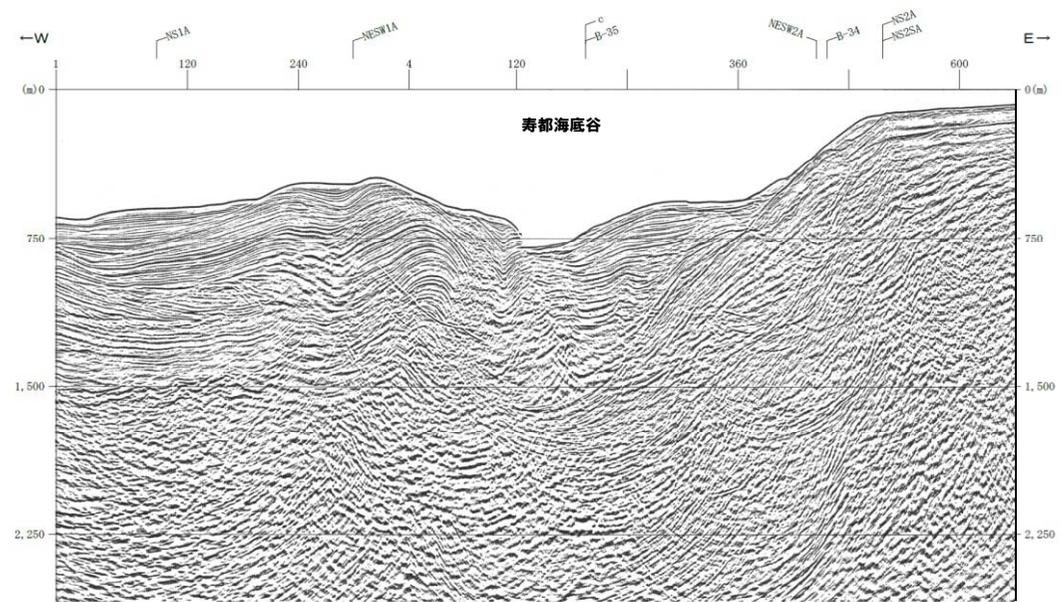
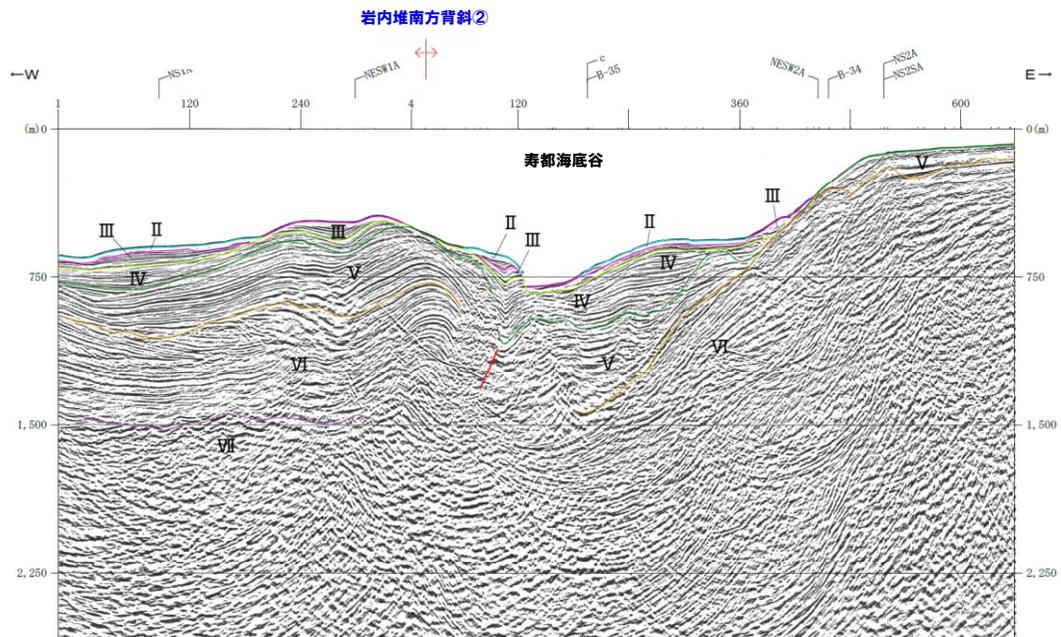
音波探査記録及び地質断面図(測線EW3A 音源:エアガン)

寿都海底谷の西側に岩内堆南方背斜②が認められる。

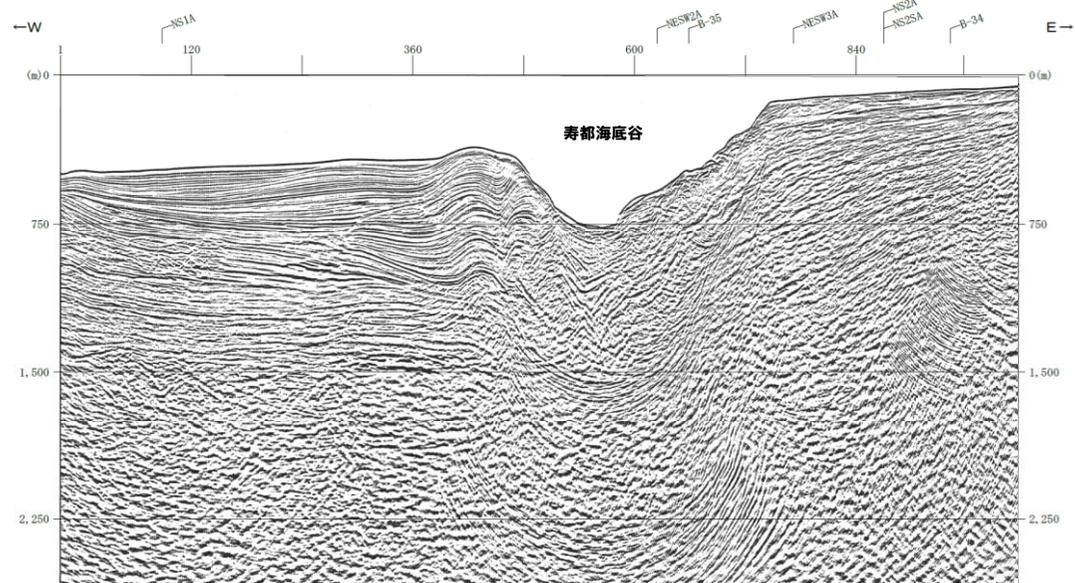
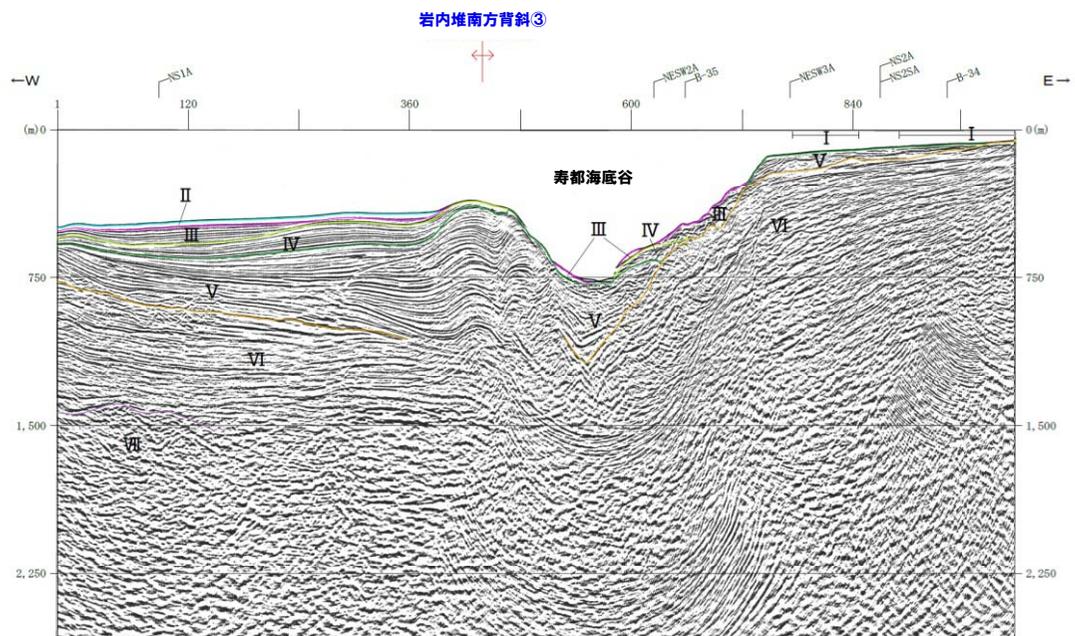
音波探査記録及び地質断面図(測線EW4A 音源:エアガン)

寿都海底谷の西側に岩内堆南方背斜③が認められる。

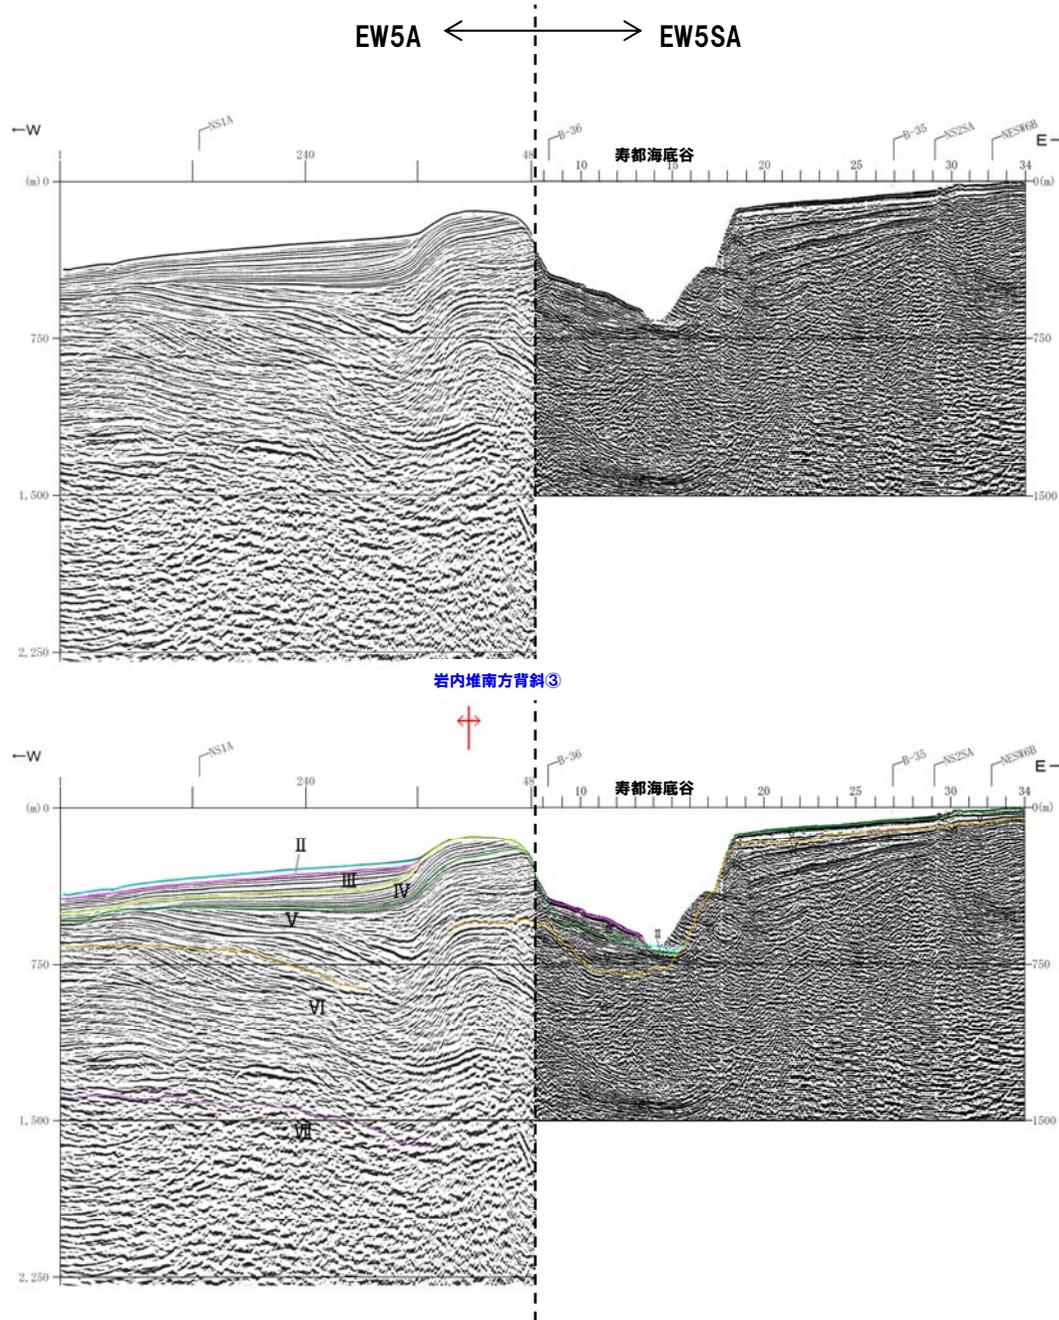
音波探査記録及び地質断面図 (左:測線EW5A 音源:エアガン, 右:測線EW5SA音源:エアガン, ショートマルチチャンネル)

寿都海底谷の西側に岩内堆南方背斜③が認められる。
