## **2. 岩内堆南方背斜南端周辺で認められる 海底面の微細な起伏について**

岩内堆南方背斜南方の測線EW9B等で認められる海底面の微細な起伏の成因について、以下の検討を行い、岩内堆南方背斜の南端位置について再評価を行った。

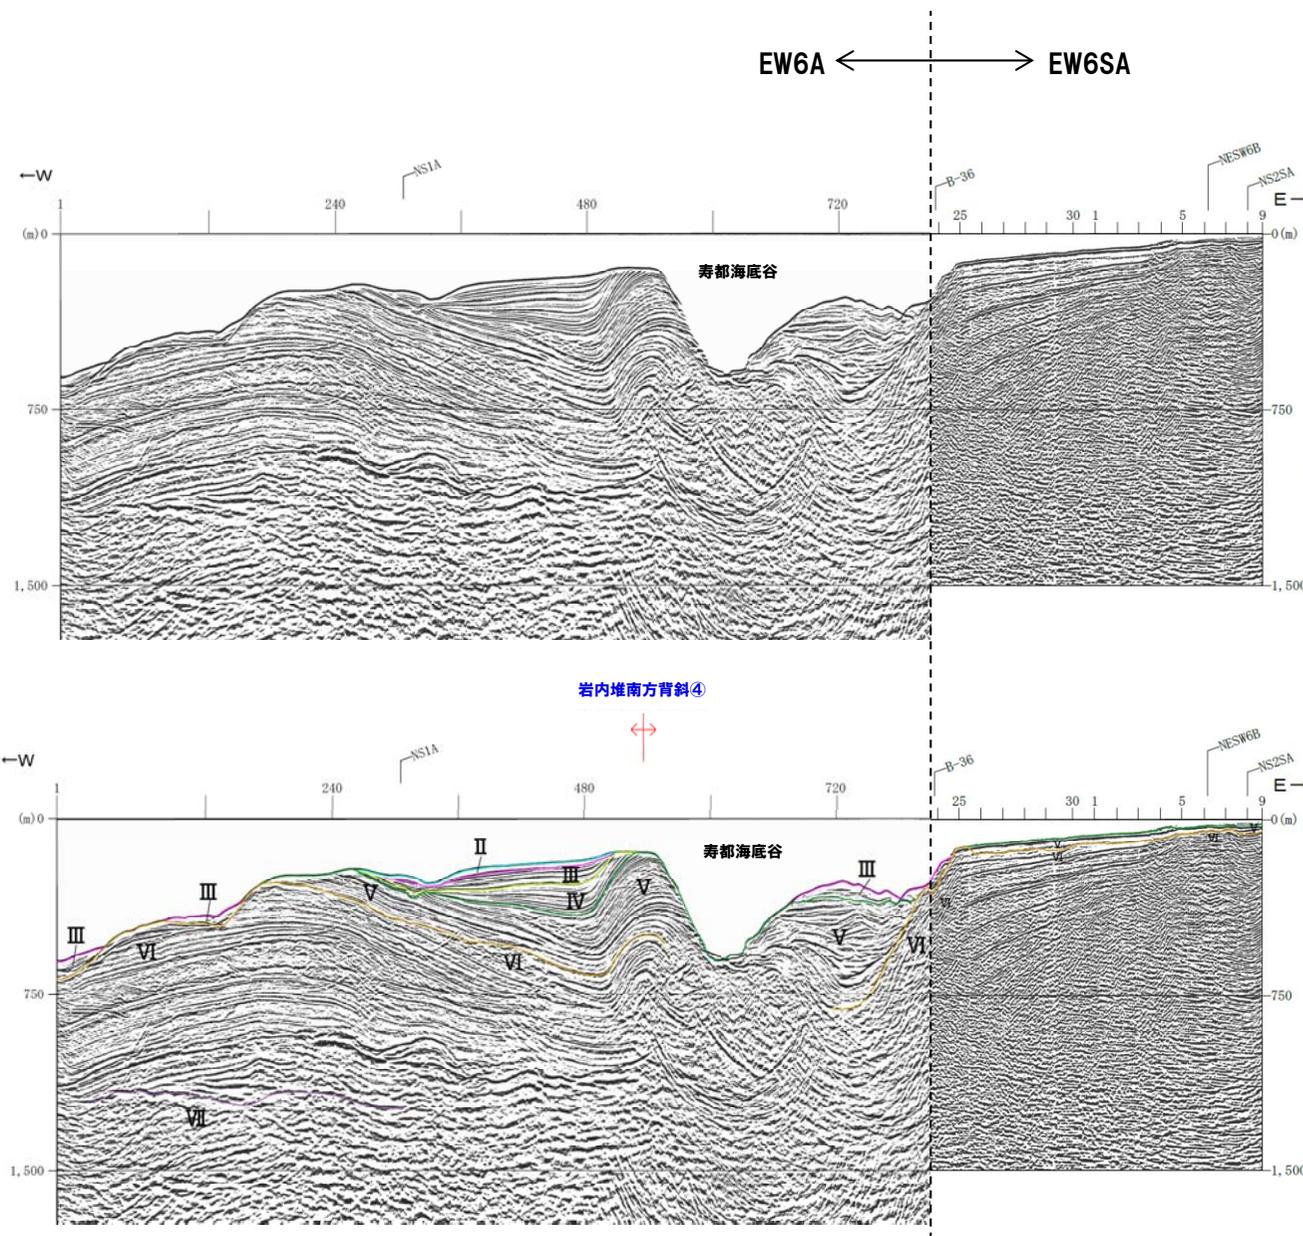
音波探査記録及び地質断面図(左:測線EW6A 音源:エアガン, 右:測線EW6SA 音源:エアガン, ショートマルチチャンネル)

寿都海底谷の西側に岩内堆南方背斜④が認められる。

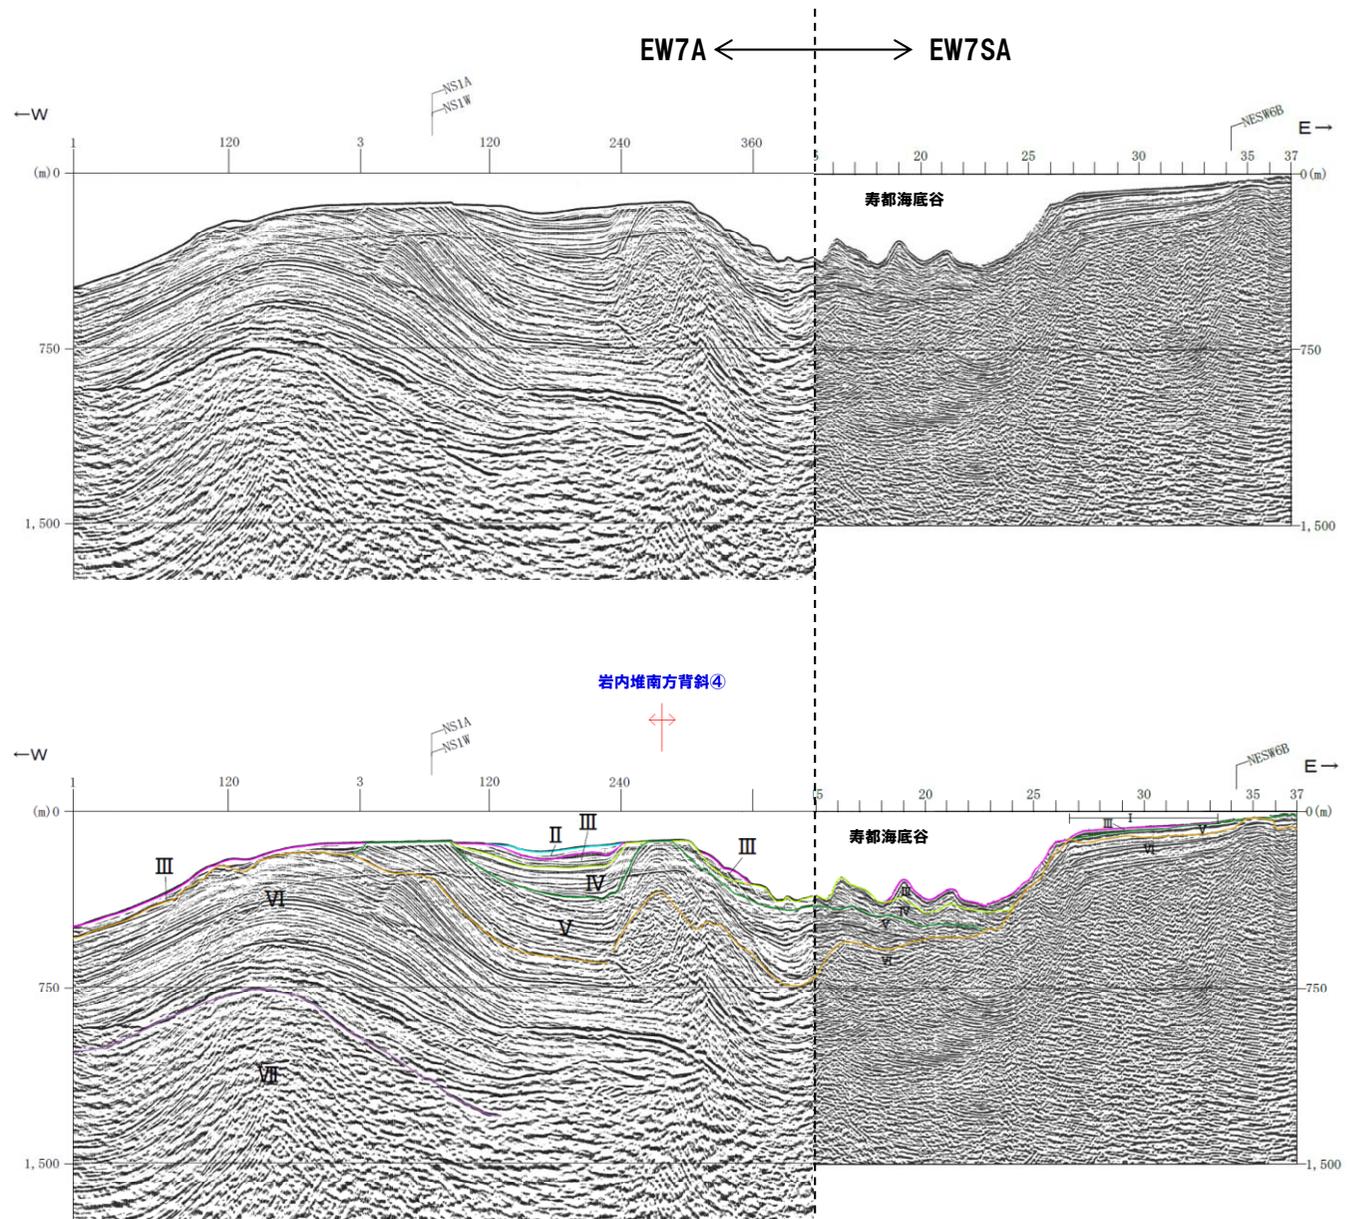
音波探査記録及び地質断面図 (左:測線EW7A 音源:エアガン, 右:測線EW7SA音源:エアガン, ショートマルチチャンネル)

寿都海底谷の西側に岩内堆南方背斜④が認められる。

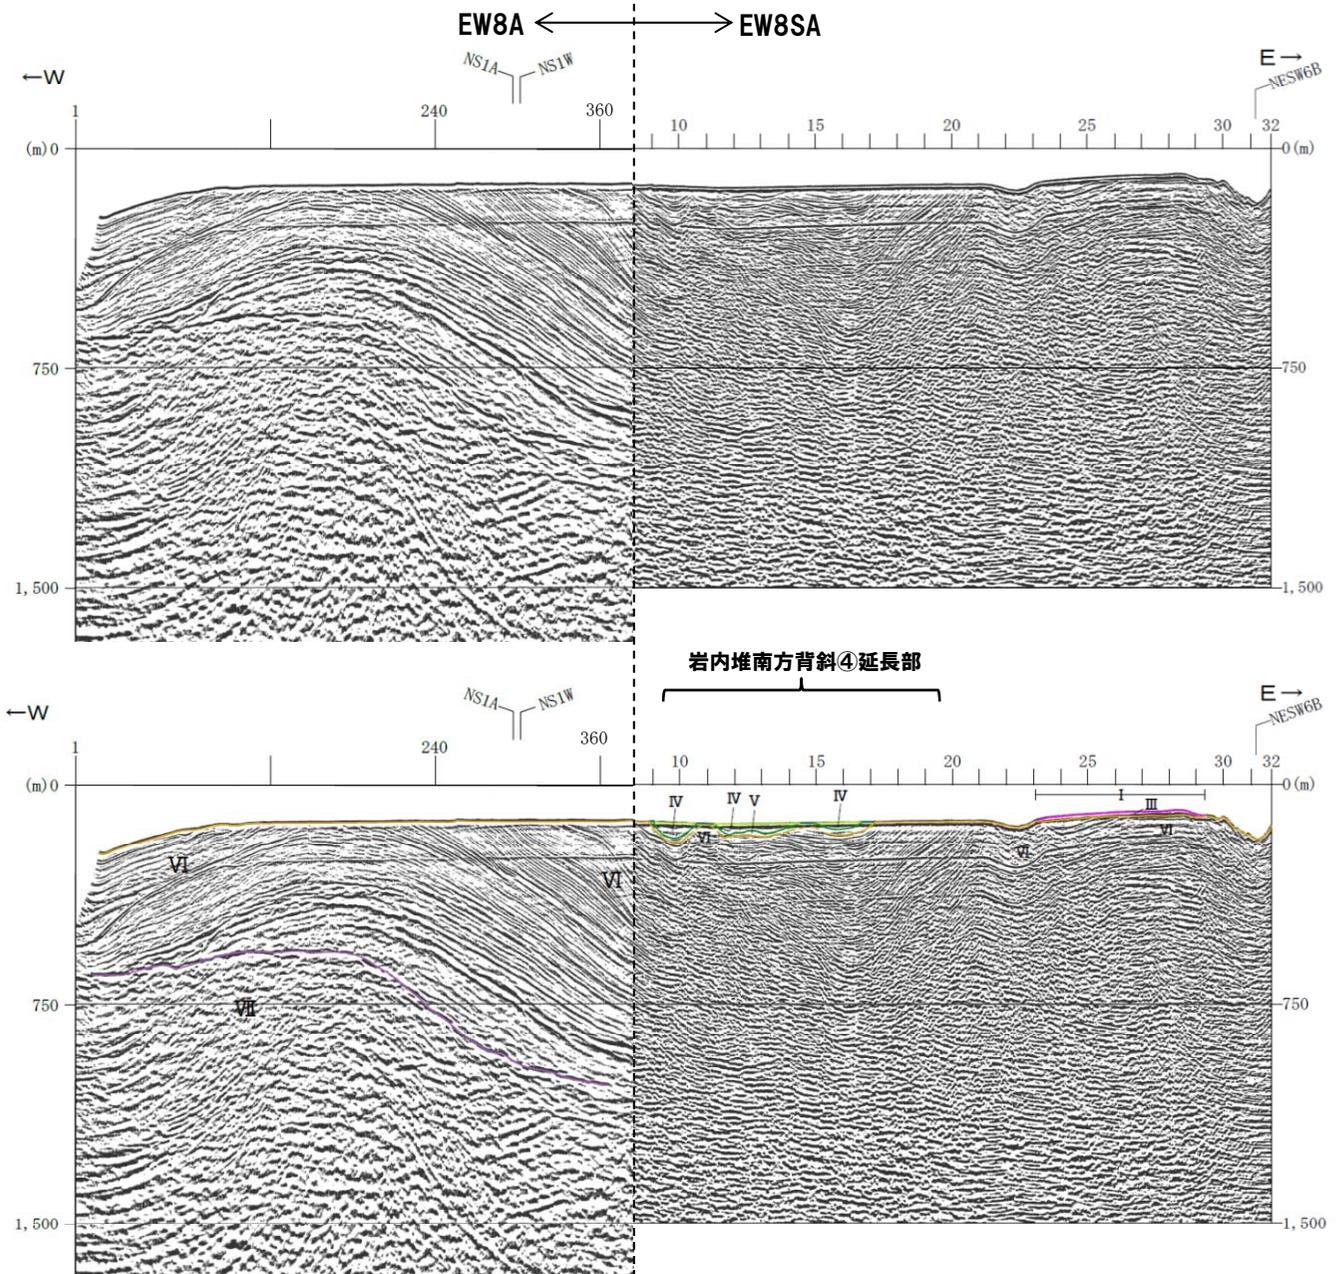
音波探査記録及び地質断面図 (左:測線EW8A 音源:エアガン, 右:測線EW8SA 音源:エアガン, ショートマルチチャンネル)

岩内堆南方背斜④の南方延長部では、わずかに変形が認められる。

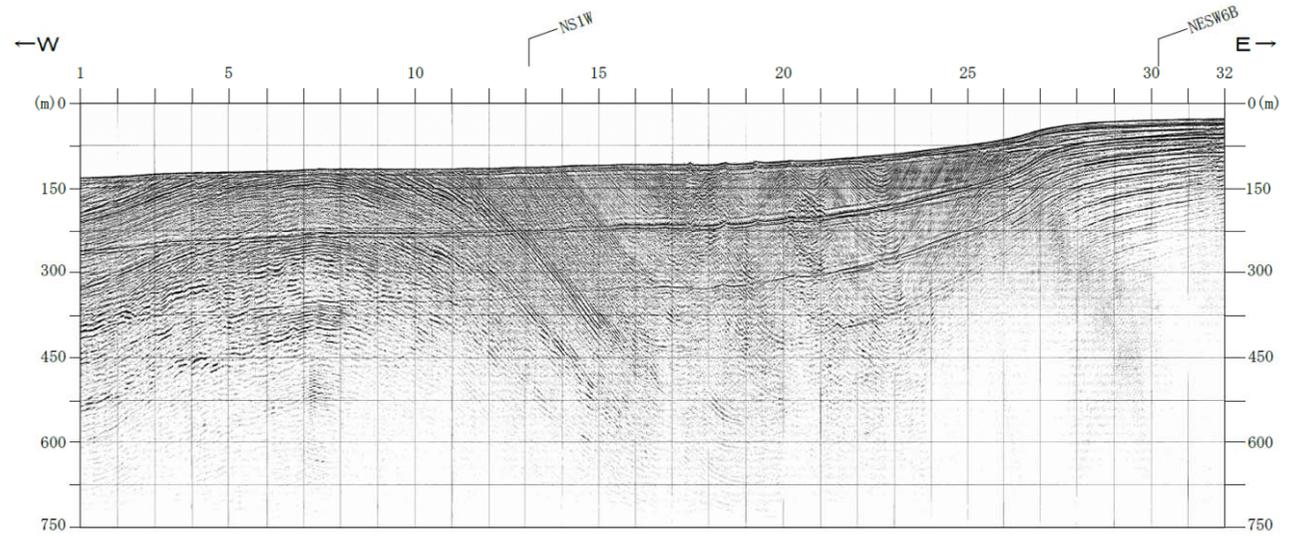
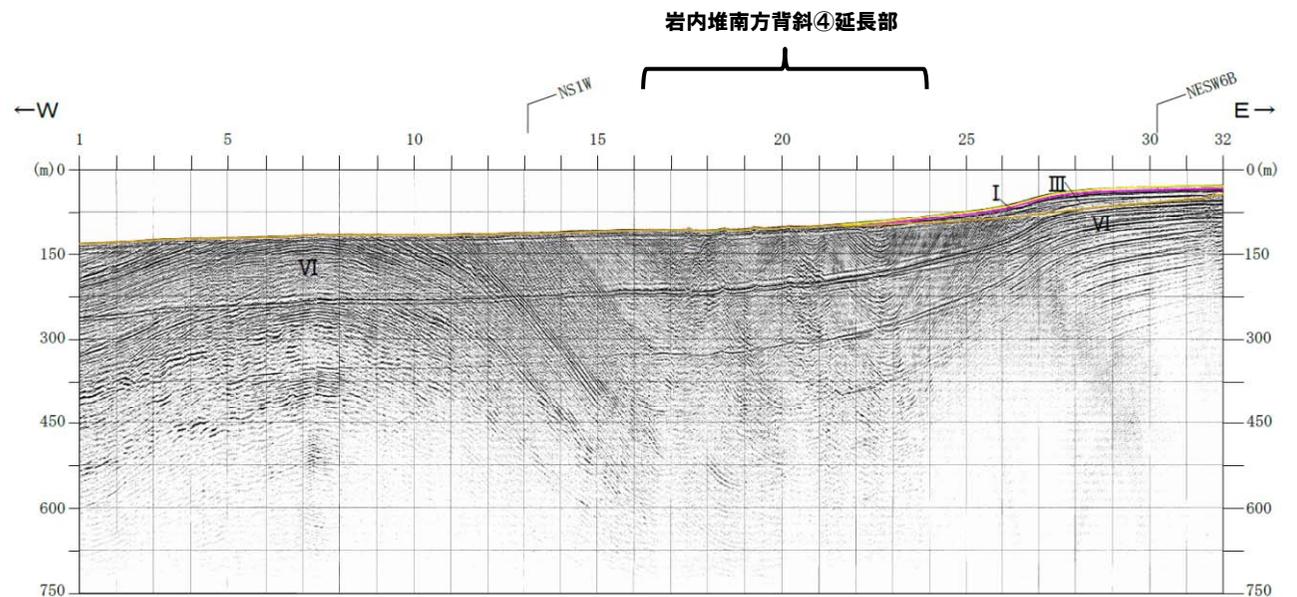
音波探査記録及び地質断面図(測線EW9W 音源:ウォーターガン)

沿岸部で認められるVI層の波長の短い褶曲構造は、III層に不整合で覆われ、III層に変位及び変形は認められない。

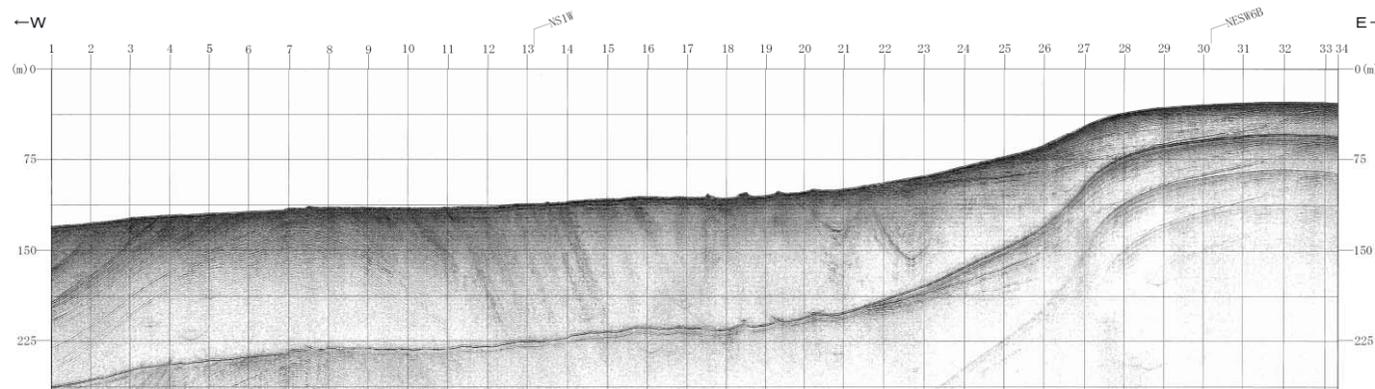
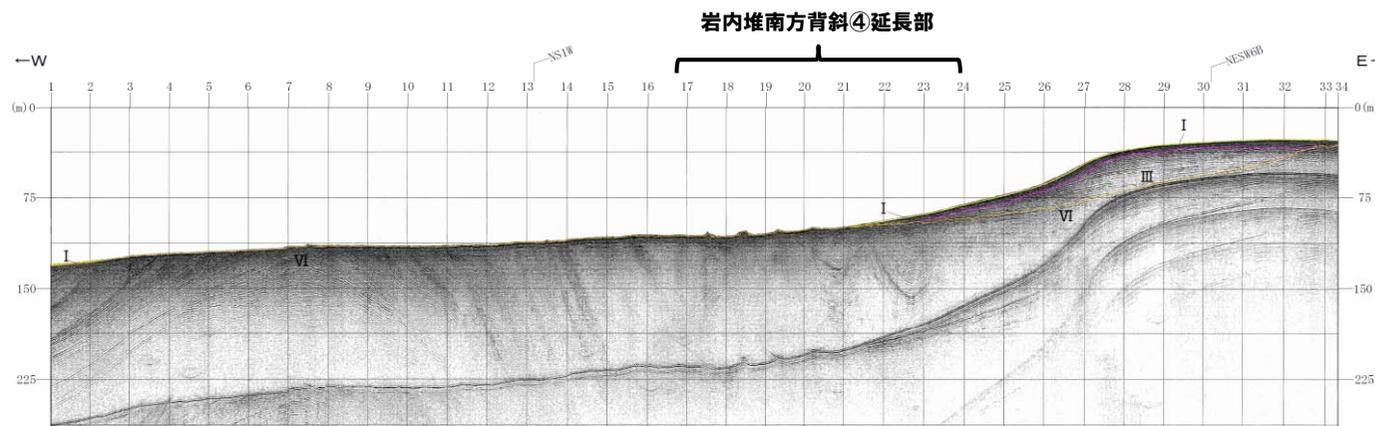
音波探査記録及び地質断面図(測線EW9B 音源:ブーマー)

沿岸部で認められるVI層の波長の短い褶曲構造は、III層に不整合で覆われ、III層に変位及び変形は認められない。

数字(角度)は水平・垂直が1:1の傾斜角度  
V.E. 約8

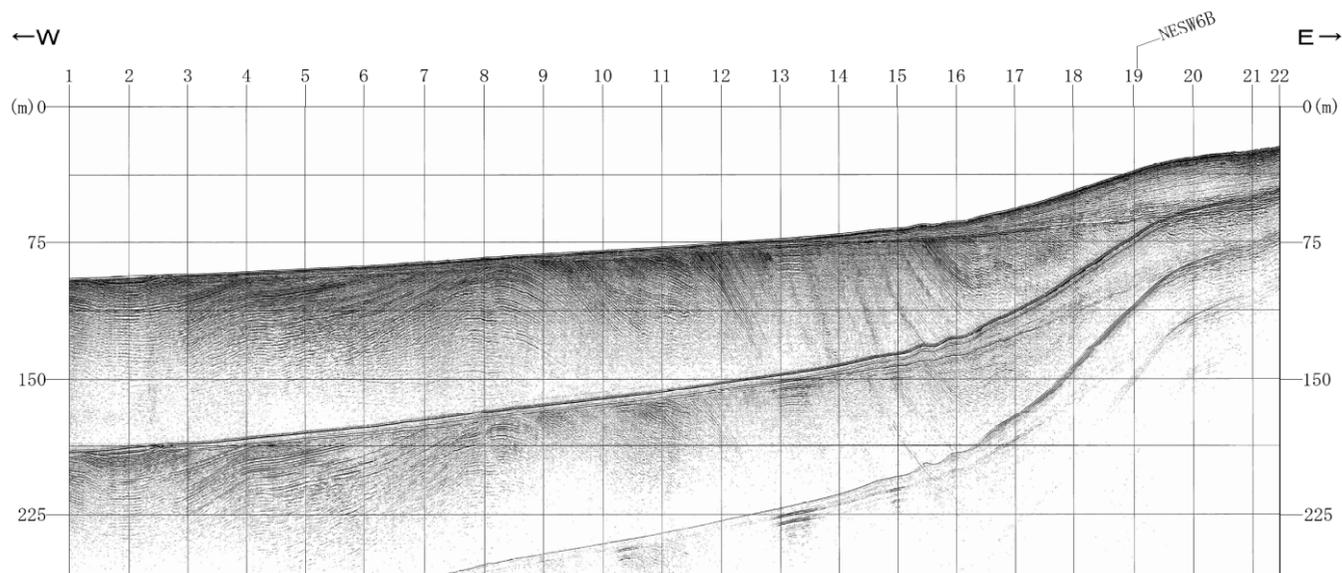
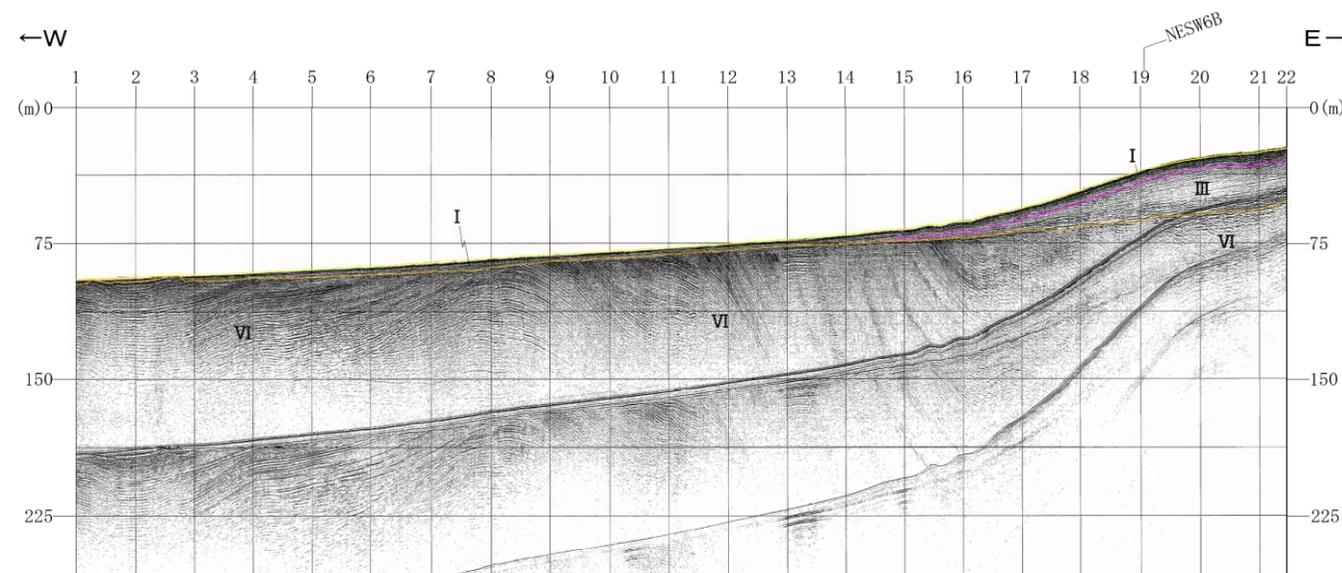
音波探査記録及び地質断面図(測線EW13B 音源:ブーマー)

沿岸部で認められるVI層の褶曲構造は、III層に不整合で覆われ、III層に変位及び変形は認められない。

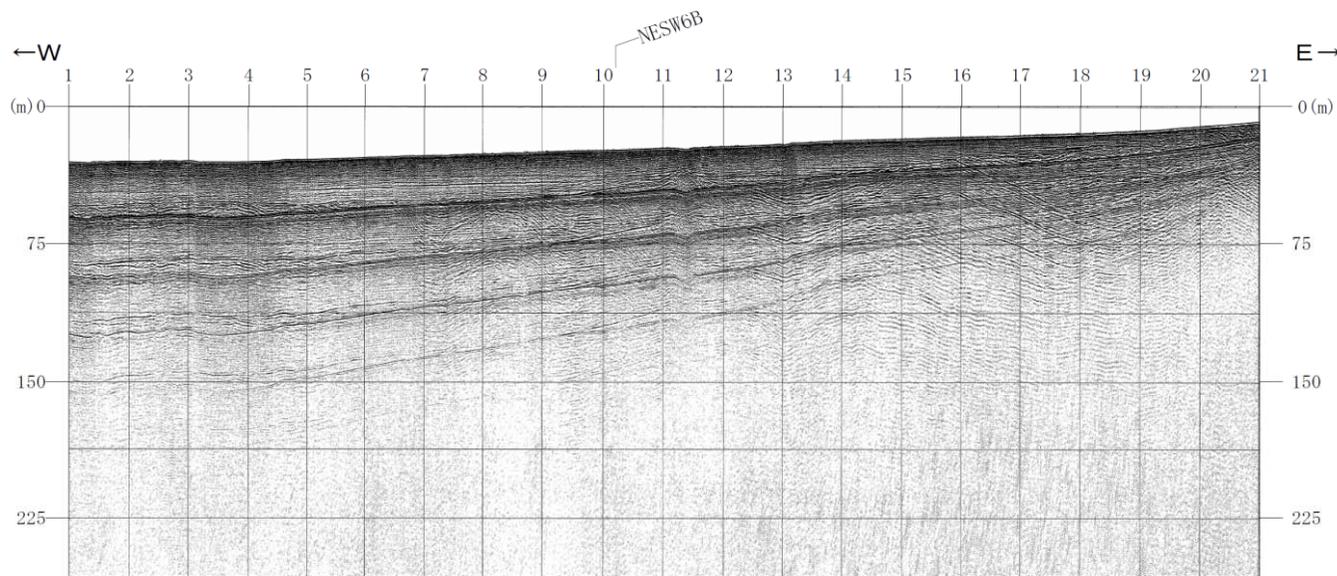
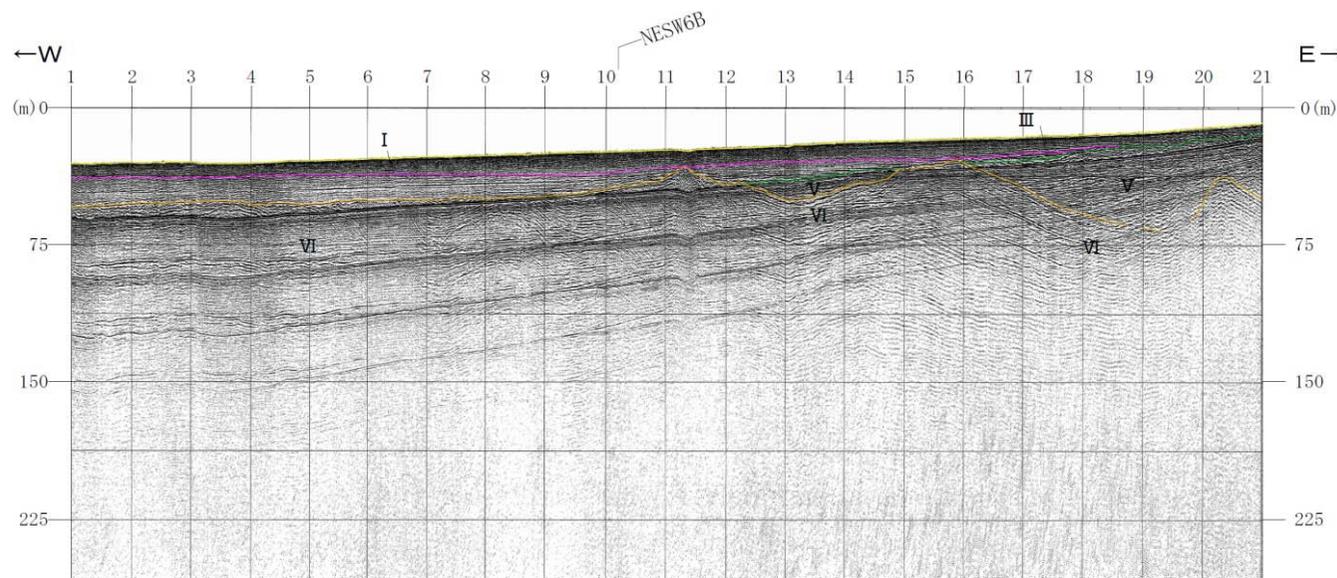
音波探査記録及び地質断面図(測線EW14B 音源:ブーマー)

VI層は、III層及びV層に不整合で覆われ、  
これらの地層に変位及び変形は認められない。

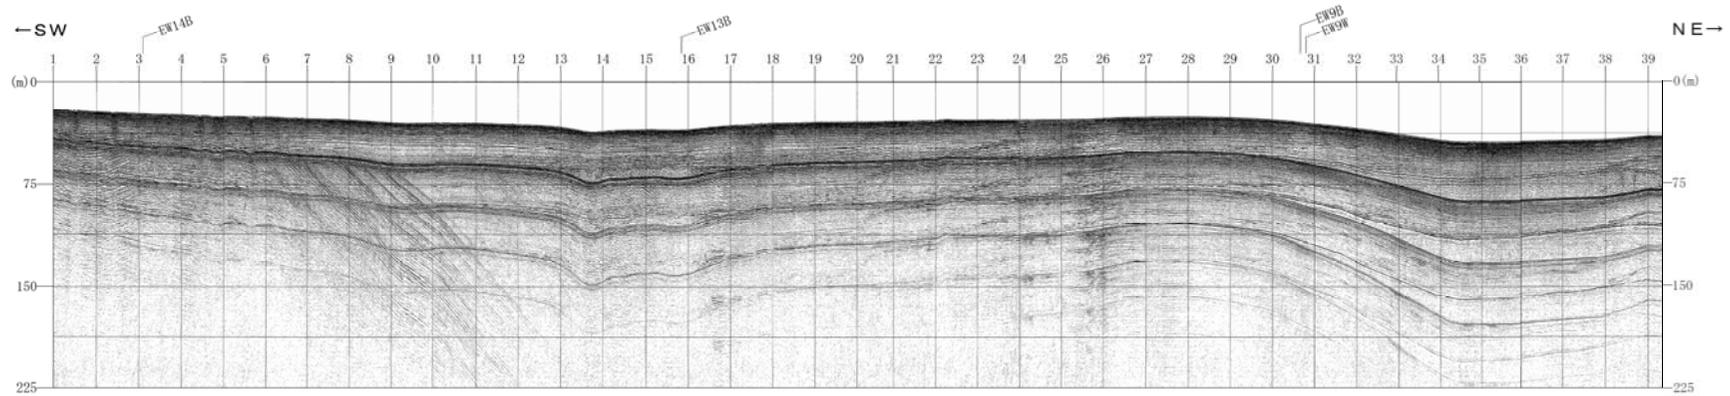
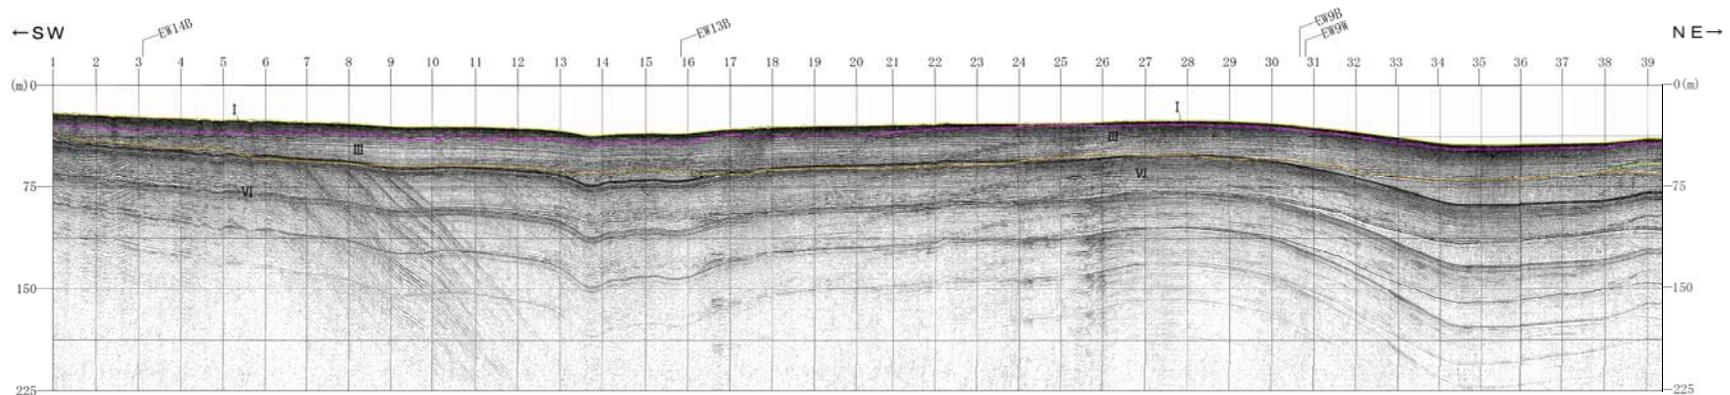
音波探査記録及び地質断面図(測線NESW6B 音源:ブーマー)

VI層は、III層及びV層に不整合で覆われ、これらの地層に変位及び変形は認められない。
