# 泊発電所 敷地内の地質・地質構造 に関するコメント回答

平成25年12月11日  
北海道電力株式会社

コメント

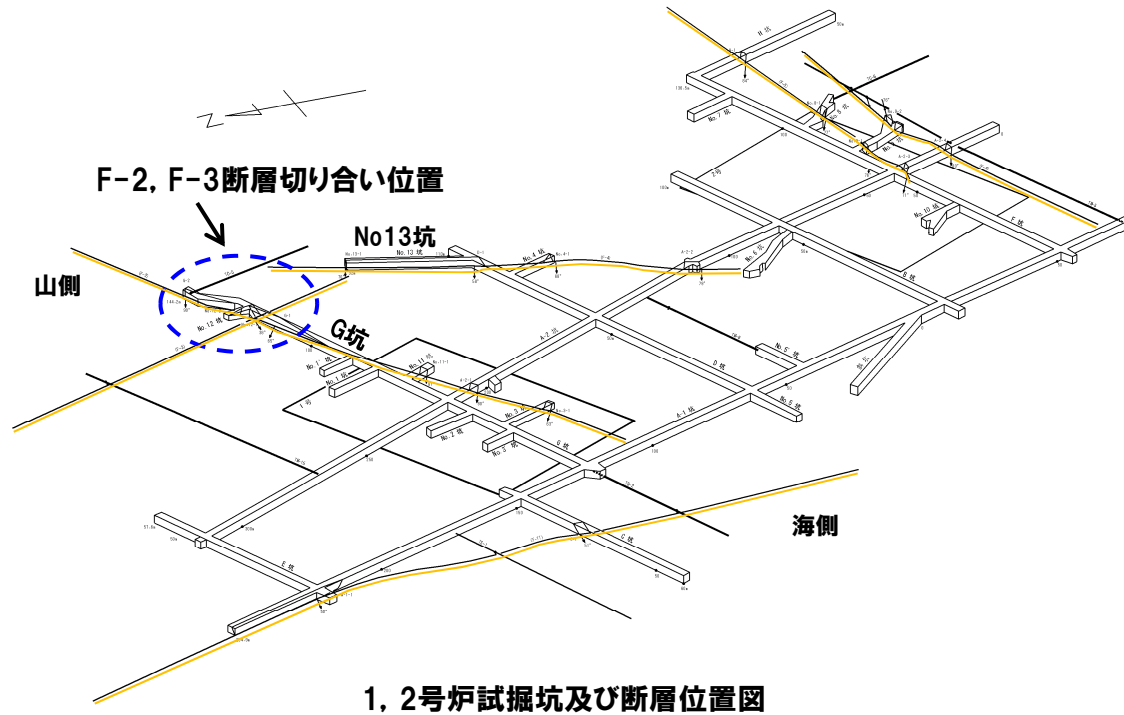
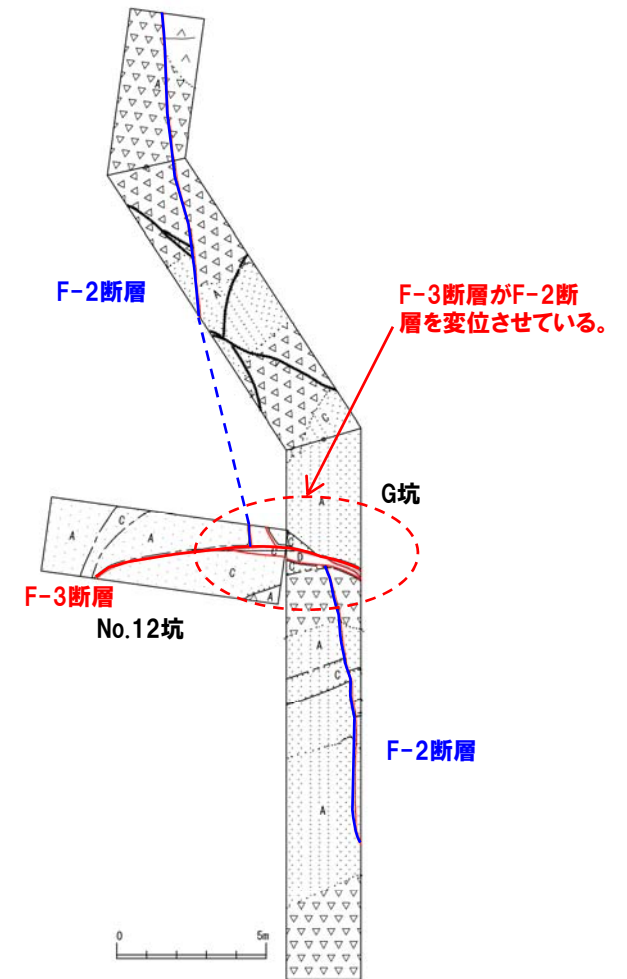
試掘坑天端における  
F-2, F-3断層の切り合い

○F-3断層は、No12坑付近でF-2断層に変位を与えている。

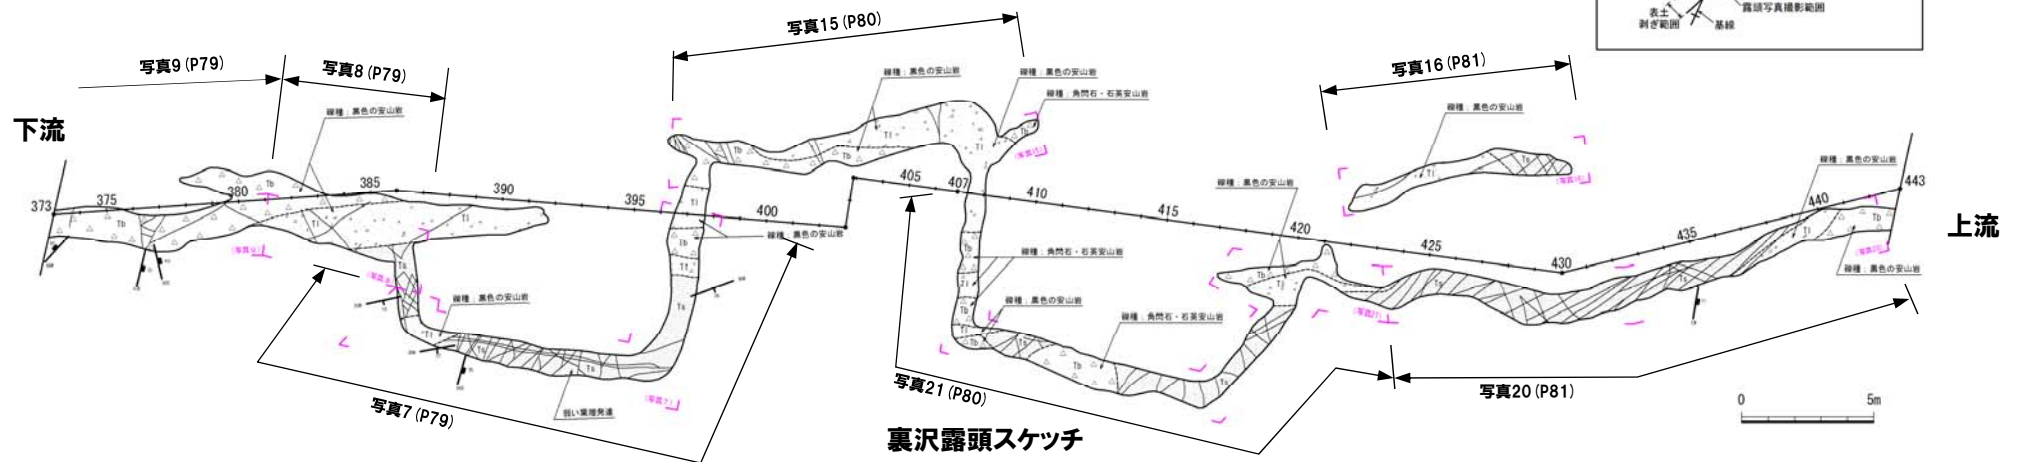
裏沢露頭スケッチ

- 裏沢で実施した地表地質踏査結果では、溪床に連続露頭が確認された。
- 380m～440m付近に認められる凝灰岩類は、試掘坑内でF-3断層が認められた地層と同層準の地層と推定される。
- 上記地層内及び地層境界では、断層は確認されていない。

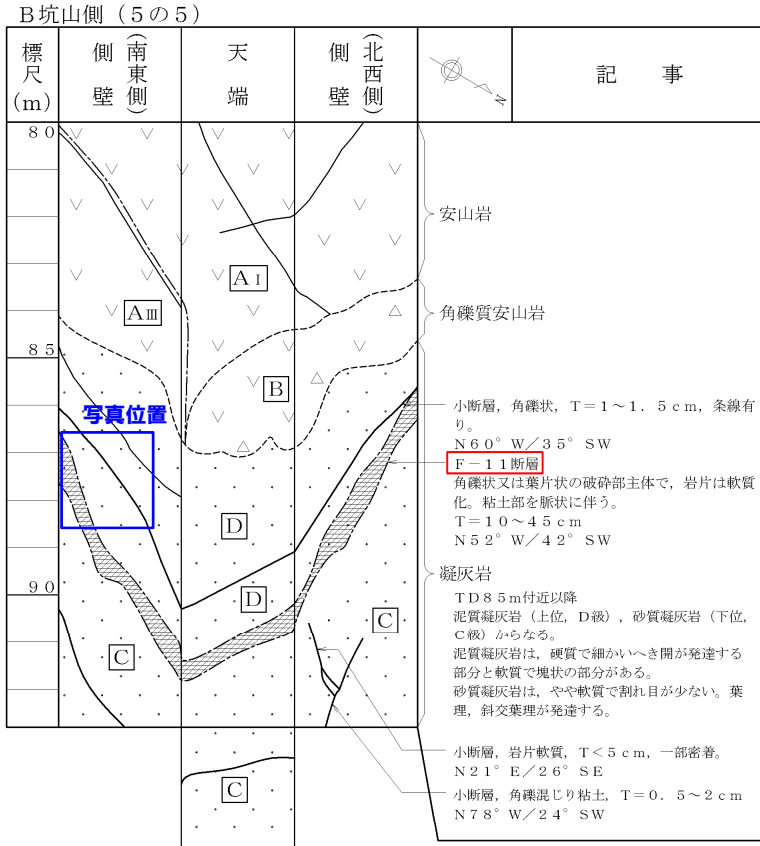
試掘坑展開図(B坑)

○B坑では、F-11断層は泥質凝灰岩と砂質凝灰岩の境界付近に認められ、走向・傾斜はN52° W/42° Wを示す。

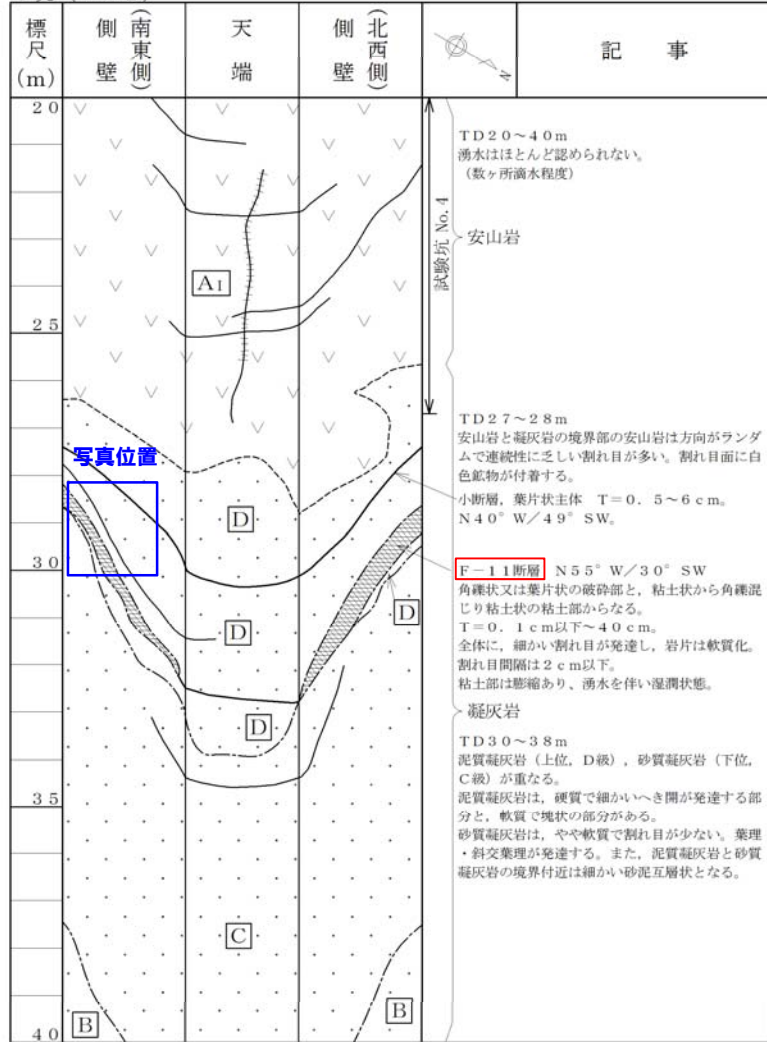
試掘坑展開図(C坑)

○C坑では、F-11断層は泥質凝灰岩と砂質凝灰岩の境界付近に認められ、走向・傾斜はN55° W/30° Wを示す。

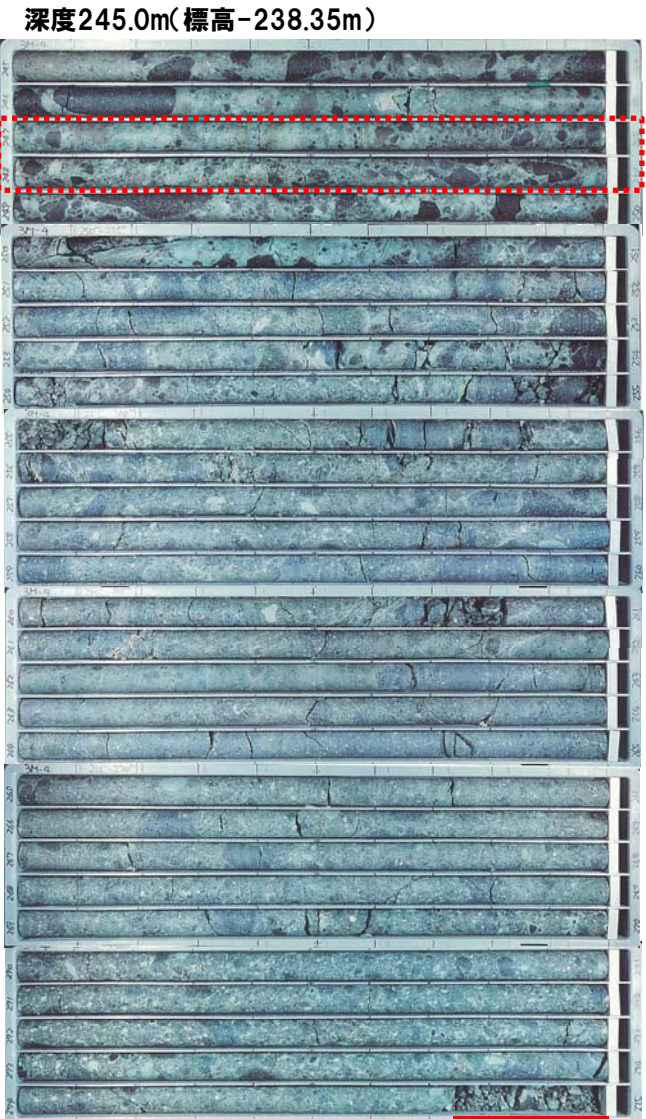
地質断面図(4Line)

○ボーリング調査から推定されるF-7断層の延長部付近には、F-7断層と同じ性状を示す断層は、確認されていない。

○: F-7断層推定延長位置(深度約248m)
