泊発電所

地盤(敷地の地質・地質構造)に関するコメント回答 (Hm2段丘堆積物の堆積年代に関する検討)

(資料集)

平成31年2月22日
北海道電力株式会社

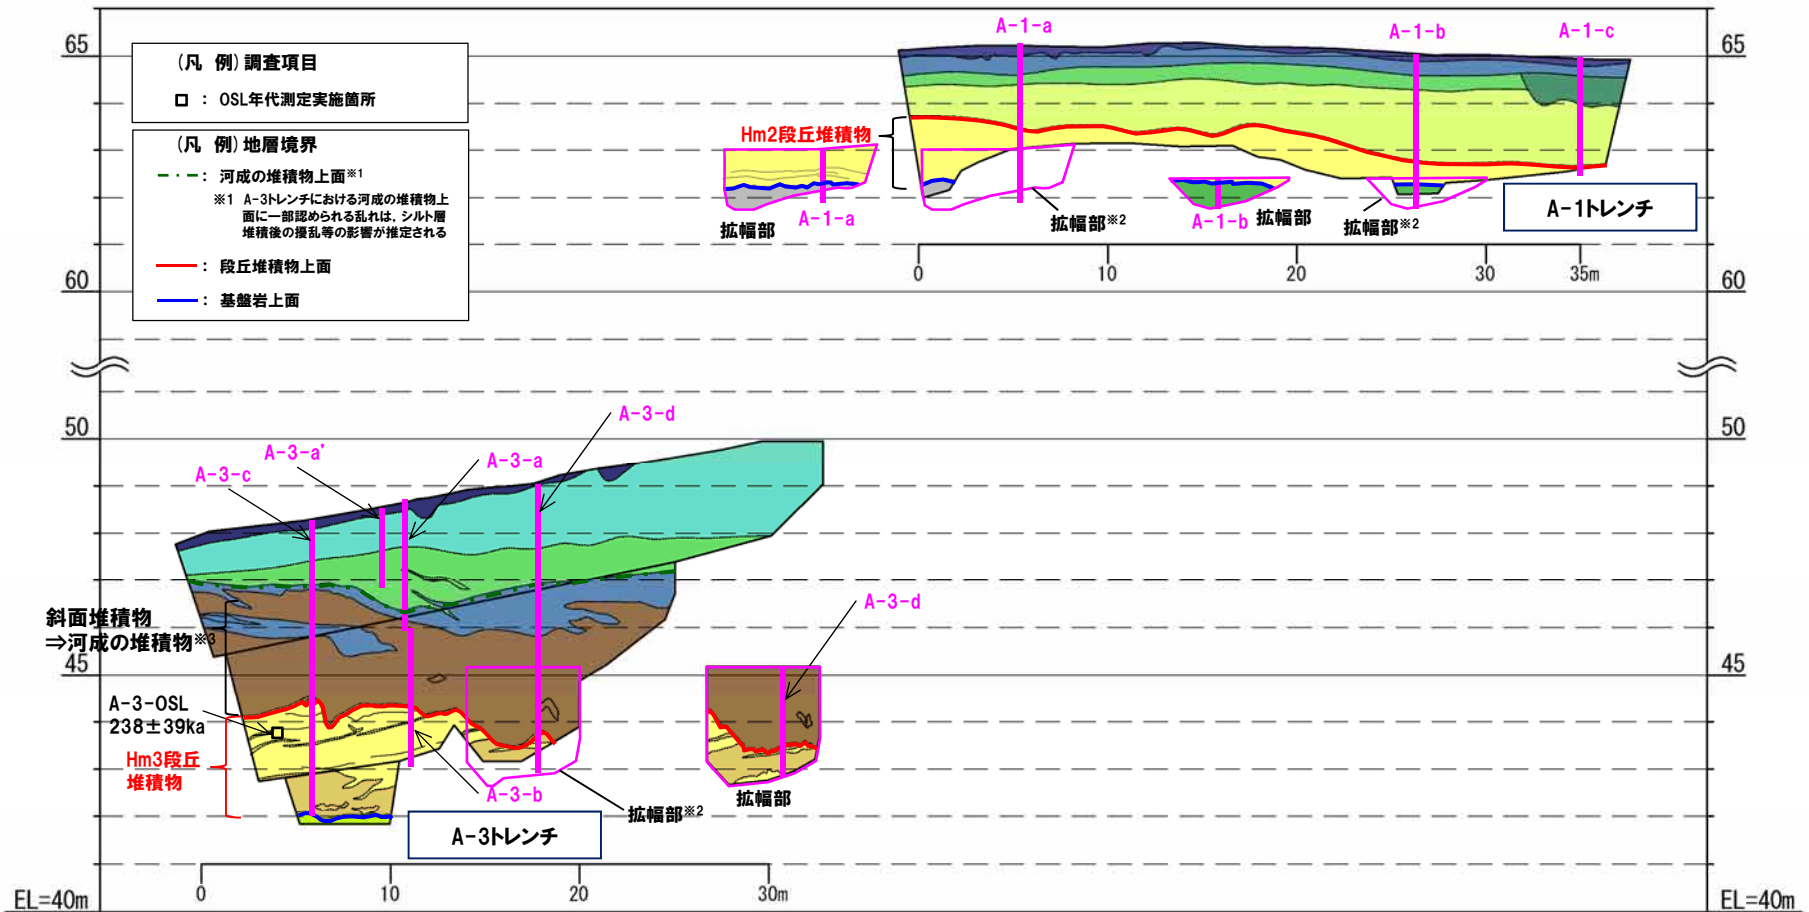
A地点概略図

- 空中写真判読で抽出したHm3段丘面付近においてボーリング調査(茶津-1~5)及び開削調査(A-3トレンチ)を実施した。
- 本調査箇所では、基盤岩の上位に海成堆積物(円礫主体で風化礫が混じる砂礫層、淘汰の良い砂層)及び陸上堆積物(円~角礫のクサリ礫が混じる砂礫層、シルト質砂層、砂質シルト層)が認められる。
- 本調査箇所はHm3段丘面が判読されることから、海成堆積物はHm3段丘堆積物に区分される。
- Hm3段丘堆積物を不整合で覆う砂礫層は、背後に海食崖が認められること及び角礫が混じり、シルトを挟在することから、H30.8.31審査会合においては斜面堆積物と説明したが、本調査箇所付近には茶津川も位置することから、河成の堆積物に区分される可能性も考えられる。
- Hm3段丘堆積物と斜面堆積物については、礫種・礫の形状調査の結果、構成礫種及び円磨度に差異が認められる。
- 斜面堆積物については、礫の堆積構造調査の結果、礫の上方細粒化及びインプリケーションが認められ、河成の堆積物の特徴を有することから、河成の堆積物に地層区分を見直す。
- 河成の堆積物は、MIS5eの旧汀線高度(約25m)より高標高に分布すること及びクサリ礫が混じることから、中部更新統と考えられる。
- 本調査箇所では、基盤岩の上位にHm3段丘堆積物、河成の堆積物及び陸成層が認められる。

- 各種観察結果に基づき地層区分したHm3段丘堆積物、河成の堆積物及び陸成層については、粒度分布及び帯磁率の観点からも異なる特徴が認められ、地層区分が妥当であることを確認した。
- 火山灰分析の結果、河成の堆積物には洞爺火山灰が認められず、各種観察結果において、河成の堆積物は中部更新統と考えられるとしたことと調和的である。
- 珪藻分析の結果、河成の堆積物は海生種を含むことから、河口付近において堆積したものと推定される。

※3 斜面堆積物については、礫の堆積構造調査の結果、礫の上方細粒化及びインプリケーションが認められ、河成の堆積物の特徴を有することから、河成の堆積物に地層区分を見直す。

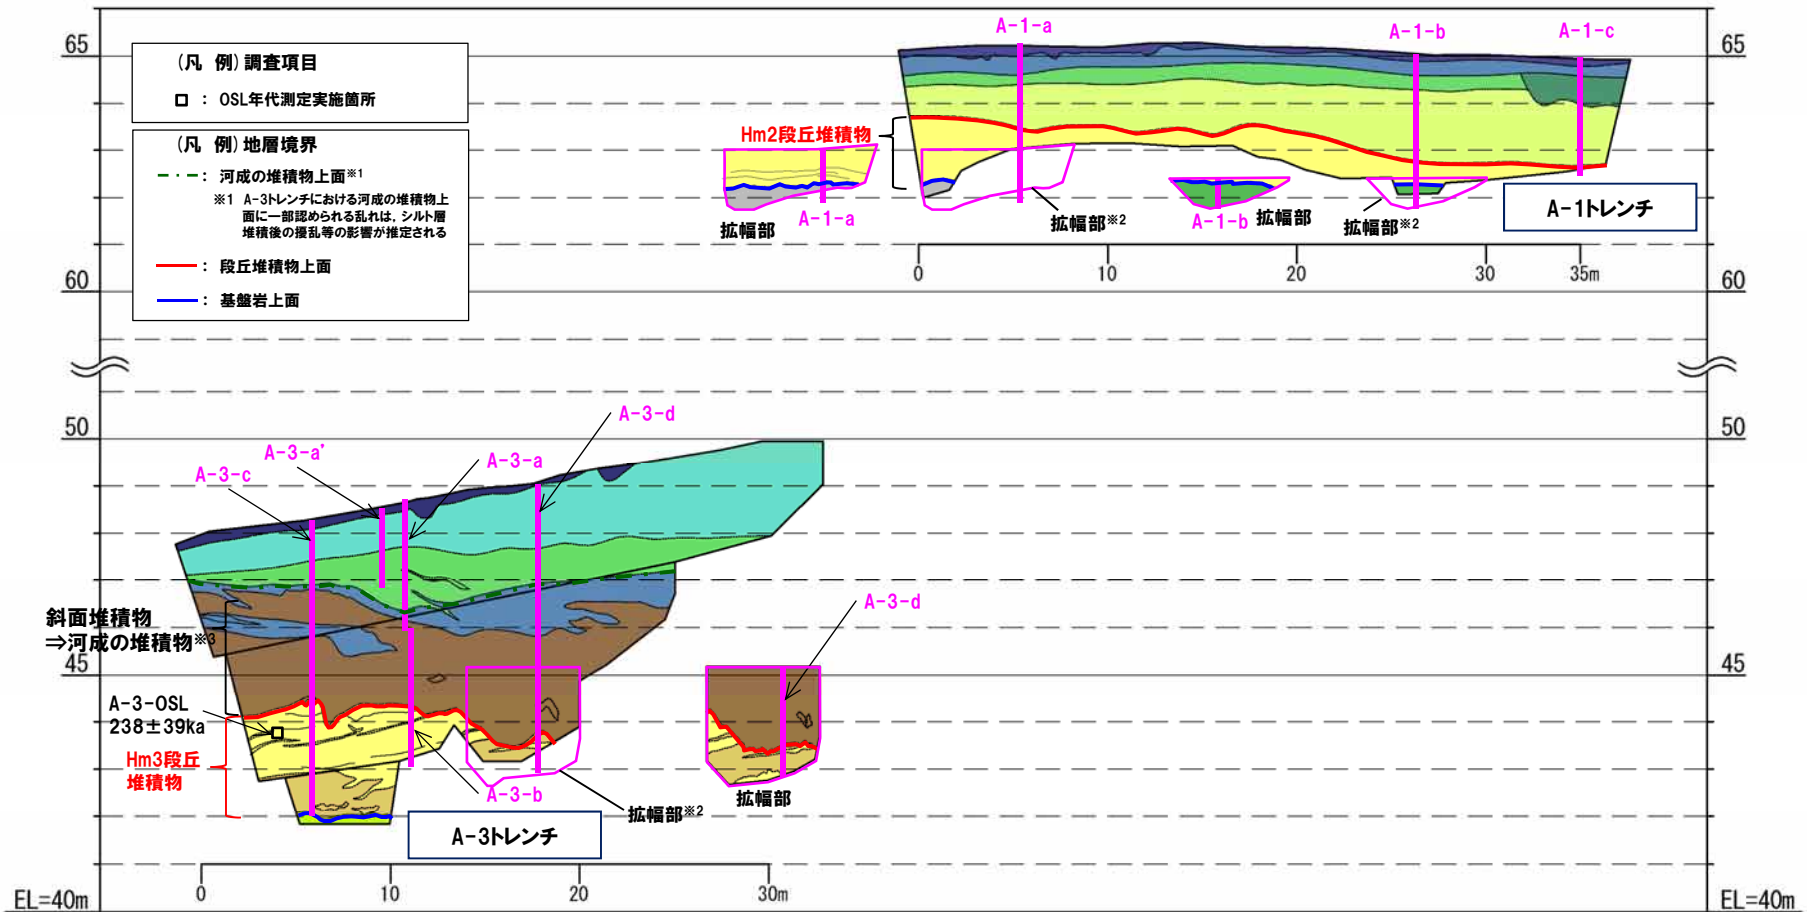
A地点概略図 (P11再掲)

- 空中写真判読で抽出したHm2段丘面において開削調査 (A-1及びA-2トレンチ) を実施した。
- 基盤岩 (砂質凝灰岩又は凝灰角礫岩) の上位に、海成堆積物 (淘汰の良い砂層) 及び陸成層 (砂層, シルト質砂層 (東側では一部礫混じりシルト層), シルト層) が認められる。
- 本調査箇所はHm2段丘面が判読されることから、海成堆積物はHm2段丘堆積物に区分される。

- 観察結果に基づき地層区分したHm2段丘堆積物とその上位の陸成層については、粒度の観点からも異なる特徴が認められ、地層区分が妥当であることを確認した。

- 群列ボーリング (茶津-1~5) により、段丘基盤が緩やかな平坦面を有しており、Hm3段丘とHm2段丘の間には平坦面が崖で境されることによる遷緩点を確認した。

- 本地点におけるHm3段丘は、以下のことから、MIS7の海成段丘に認定される。
 - ・本地点のHm3段丘堆積物上面標高 (約44~46m) は、MIS7に認定された滝ノ潤②地点のHm3段丘堆積物上面標高 (約45m) と同程度である (本編資料P31参照)。
 - ・両地点のHm3段丘堆積物のうち砂礫層には、風化礫もしくはクサリ礫が混じる。
- 本地点におけるHm2段丘は、Hm3段丘の一段上位に分布し、段丘堆積物が認められることから、MIS9の海成段丘に認定される。

- Hm3段丘堆積物から得られたOSL年代測定値「 $238 \pm 39\text{ka}$ 」は、信頼性の高い年代値と判断され、概ねMIS7の年代値を示す。
- 本年代値は、本地点におけるHm3段丘がMIS7の海成段丘に認定されることと整合的である。

※3 斜面堆積物については、礫の堆積構造調査の結果、礫の上方細粒化及びインプリケーションが認められ、河成の堆積物の特徴を有することから、河成の堆積物に地層区分を見直す。

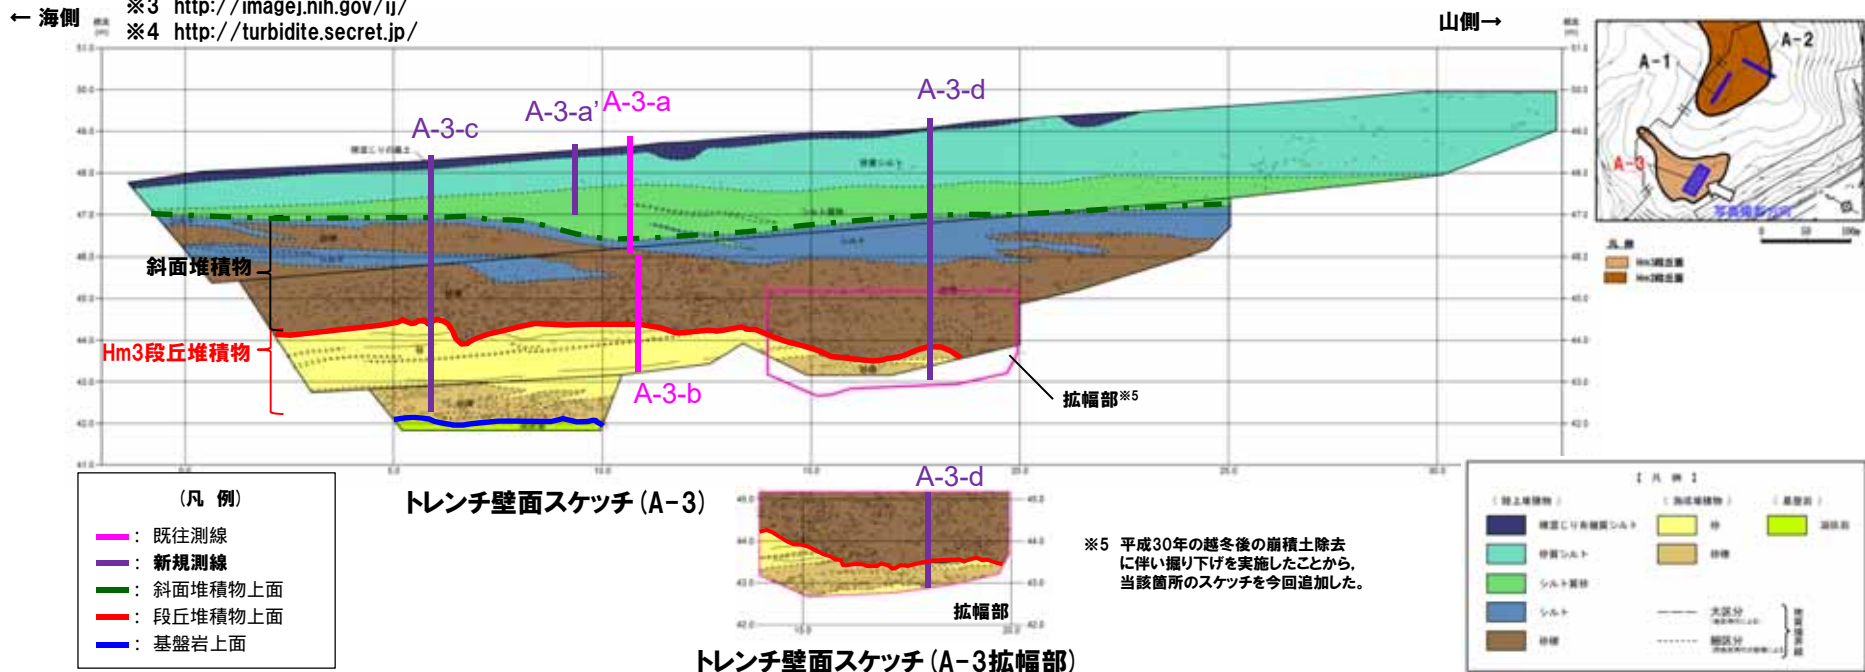
地層	礫の抽出範囲(ImageJ)	ローズダイアグラム
斜面堆積物		<p> 礫数 154 平均角度 -6.31° 集中度 65.7% 有意水準 $1.36 \times 10^{-27}\%$ </p>
Hm3 段丘堆積物		<p> 礫数 93 平均角度 7.98° 集中度 35.2% 有意水準 $1.02 \times 10^{-3}\%$ </p>

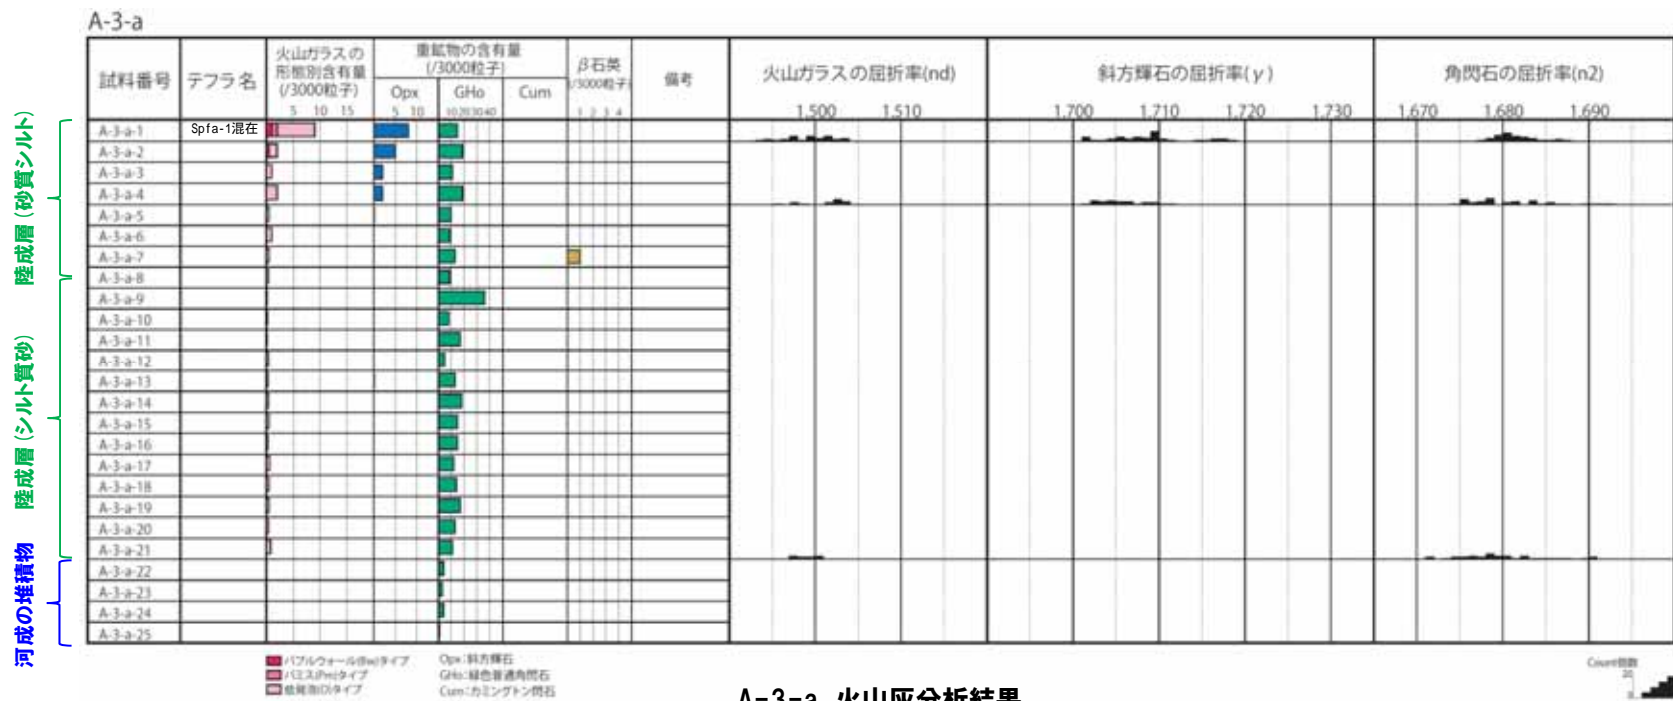
A-3-a 火山灰分析結果

- 露頭観察では、色調等から火山灰主体と判断される地層は認められないものの、火山灰分析を実施した(測線A-3-a及びA-3-b)。
- 火山灰分析(火山ガラスの屈折率, 火山ガラスの主元素組成等)の結果, 河成の堆積物には, 洞爺火山灰は認められない。

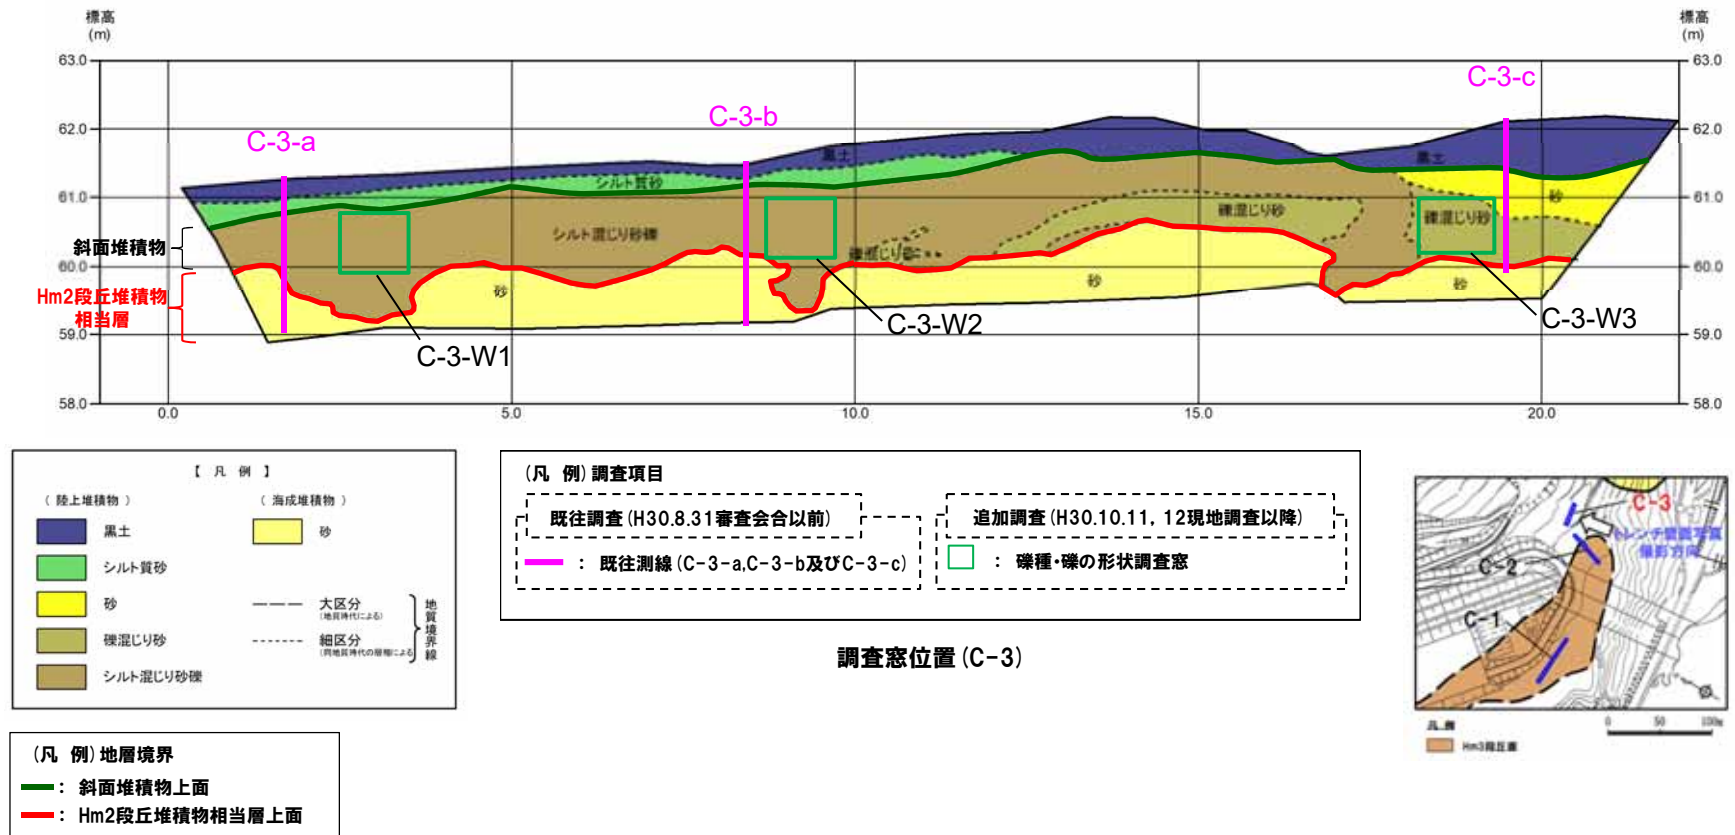
- 露頭観察において層相の観点から地層区分した斜面堆積物について、定量的な検討として礫種・礫の形状を以下のとおり調査した。
 - ・ 既往及び新規測線付近の斜面堆積物を対象に、調査窓(C-3-W1, C-3-W2及びC-3-W3)を設けた。
 - ・ 調査窓は1m×1mの大きさを基本とし、窓枠の中に10cm×10cmの格子を組み、格子上の礫を採取した。
 - ・ 採取した礫に対し、礫種、球形度及び円磨度について確認した(P186~P189参照)。

○ 斜面堆積物については、礫種・礫の形状調査の結果、C-2トレンチにおける斜面II堆積物の調査結果と調和的である。

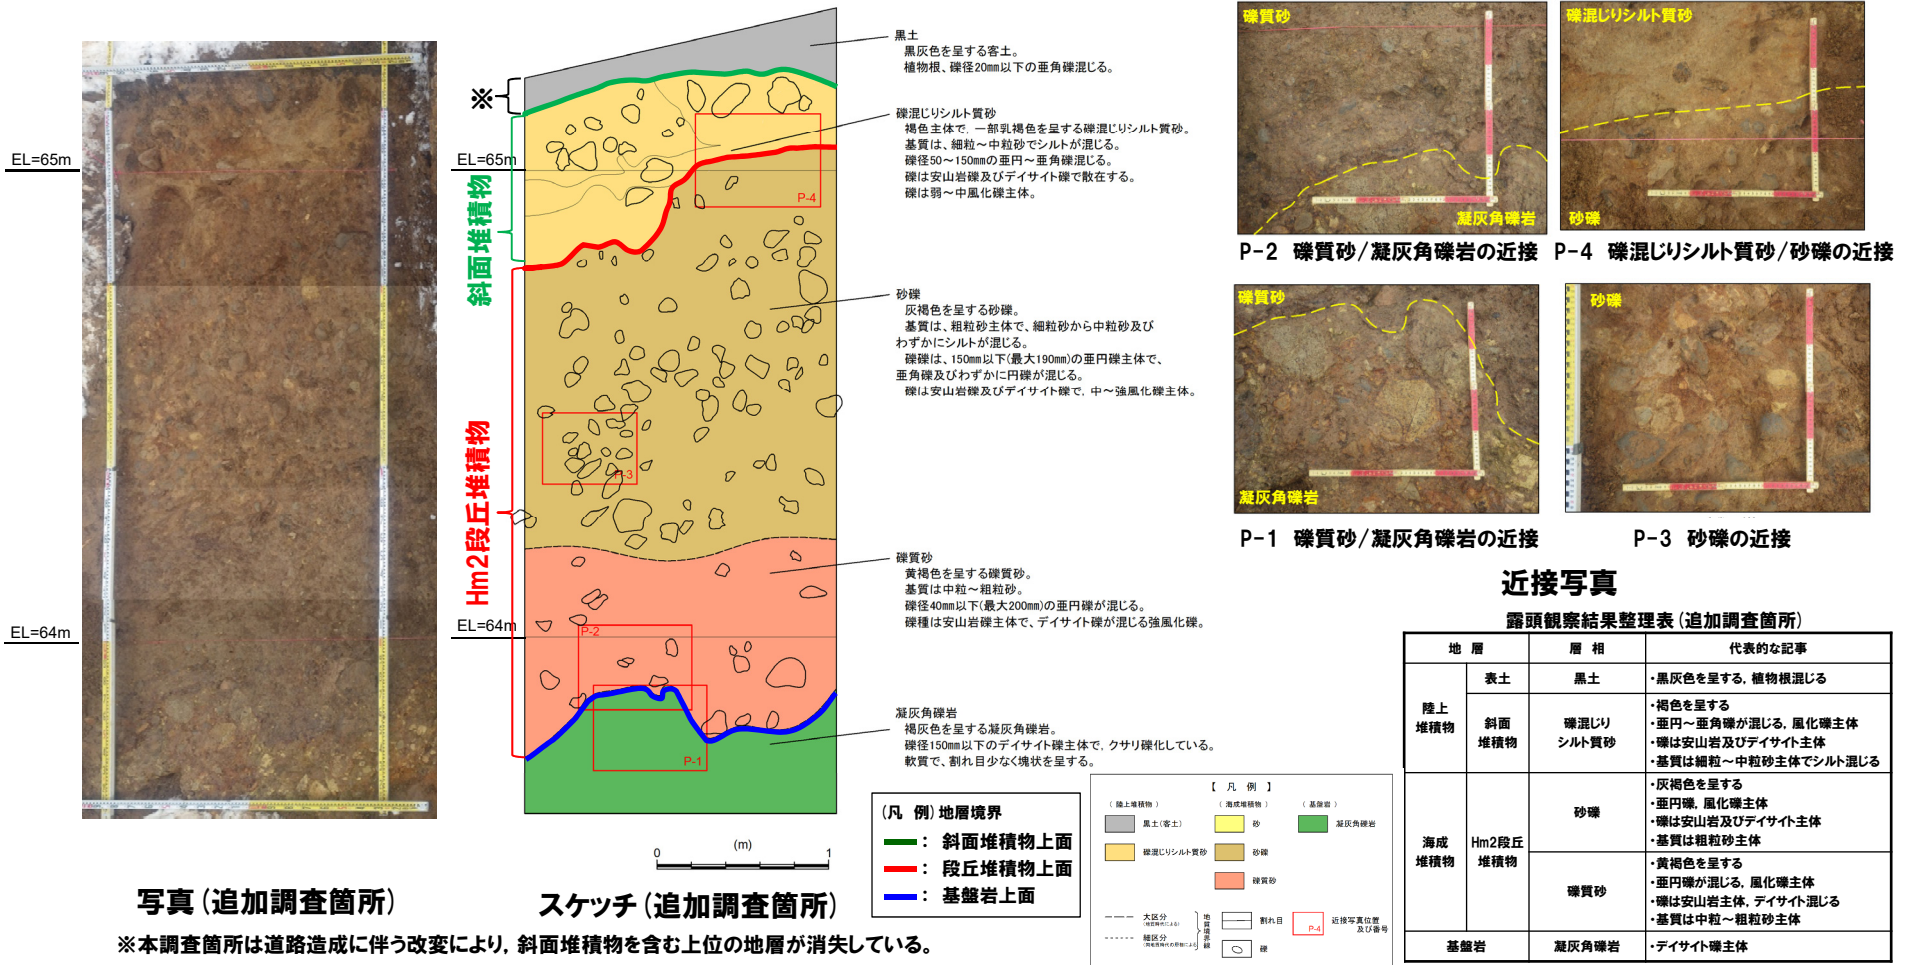
- 基盤岩(凝灰角礫岩, 上面標高約64m)の上位に, 海成堆積物(亜円礫の風化礫を主体とする礫質砂層及び砂礫層)及び陸上堆積物(礫混じりシルト質砂層)が認められる。
- 海成堆積物は, G地点におけるHm2段丘堆積物と層相が調和的であり, 同程度の標高に分布することから, Hm2段丘堆積物に区分される。
- Hm2段丘堆積物の上位の礫混じりシルト質砂層は, 基質にシルトが混じり, 下位のHm2段丘堆積物を削り込んで堆積していることから, 斜面堆積物に区分される。
- 本調査箇所は道路造成に伴う改変により, 斜面堆積物を含む上位の地層が消失している状況である。

※本調査箇所は道路造成に伴う改変により, 斜面堆積物を含む上位の地層が消失している。
