泊発電所3号炉

地盤(敷地の地質・地質構造)に関するコメント回答 (Hm2段丘堆積物の堆積年代に関する検討)

平成31年4月26日
北海道電力株式会社

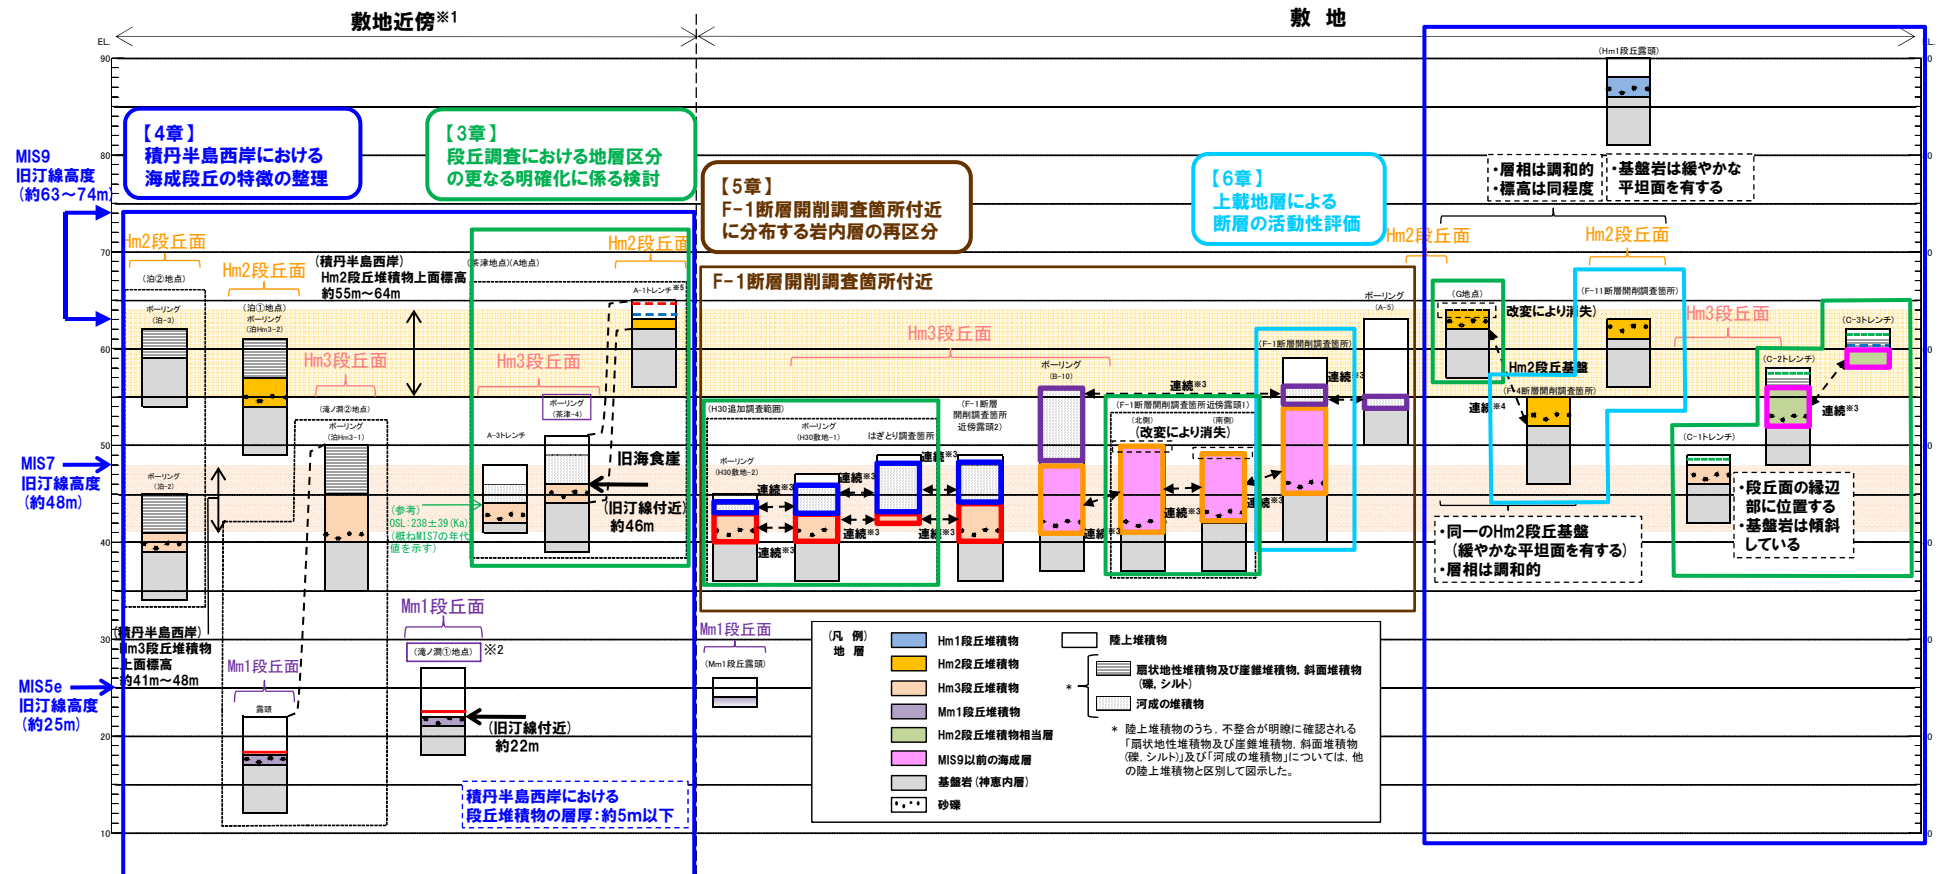
積丹半島西岸及び敷地における総合柱状図 (H31.2.22審査会合における説明 (ケース1))

- ※1 積丹半島西岸では、図示した調査箇所以外においても段丘調査を実施している。ここでは、敷地に近接するMm1段丘(滝ノ淵①地点)及び高位段丘(茶津地点(A地点)、滝ノ淵②地点、泊①地点及び泊②地点)について代表的に図示した。
- ※2 洞爺火山灰については、当該地点のMm1段丘堆積物の上位に確認されたことを便宜的に図示した。
- ※3 各調査箇所の位置関係が近接していること及び地質調査結果から、同一の地層であると判断されることを示す。
- ※4 各調査箇所の位置関係が近接していること及び地質調査結果から、同一の段丘基盤であると判断されることを示す。
- ※5 茶津地点(Hm2段丘)においては、A-2トレンチにおいても段丘調査を実施しているが、A-1トレンチと距離が近接しており、基盤岩及び段丘堆積物の上面標高が同様であることから、A-1トレンチを代表的に図示した。

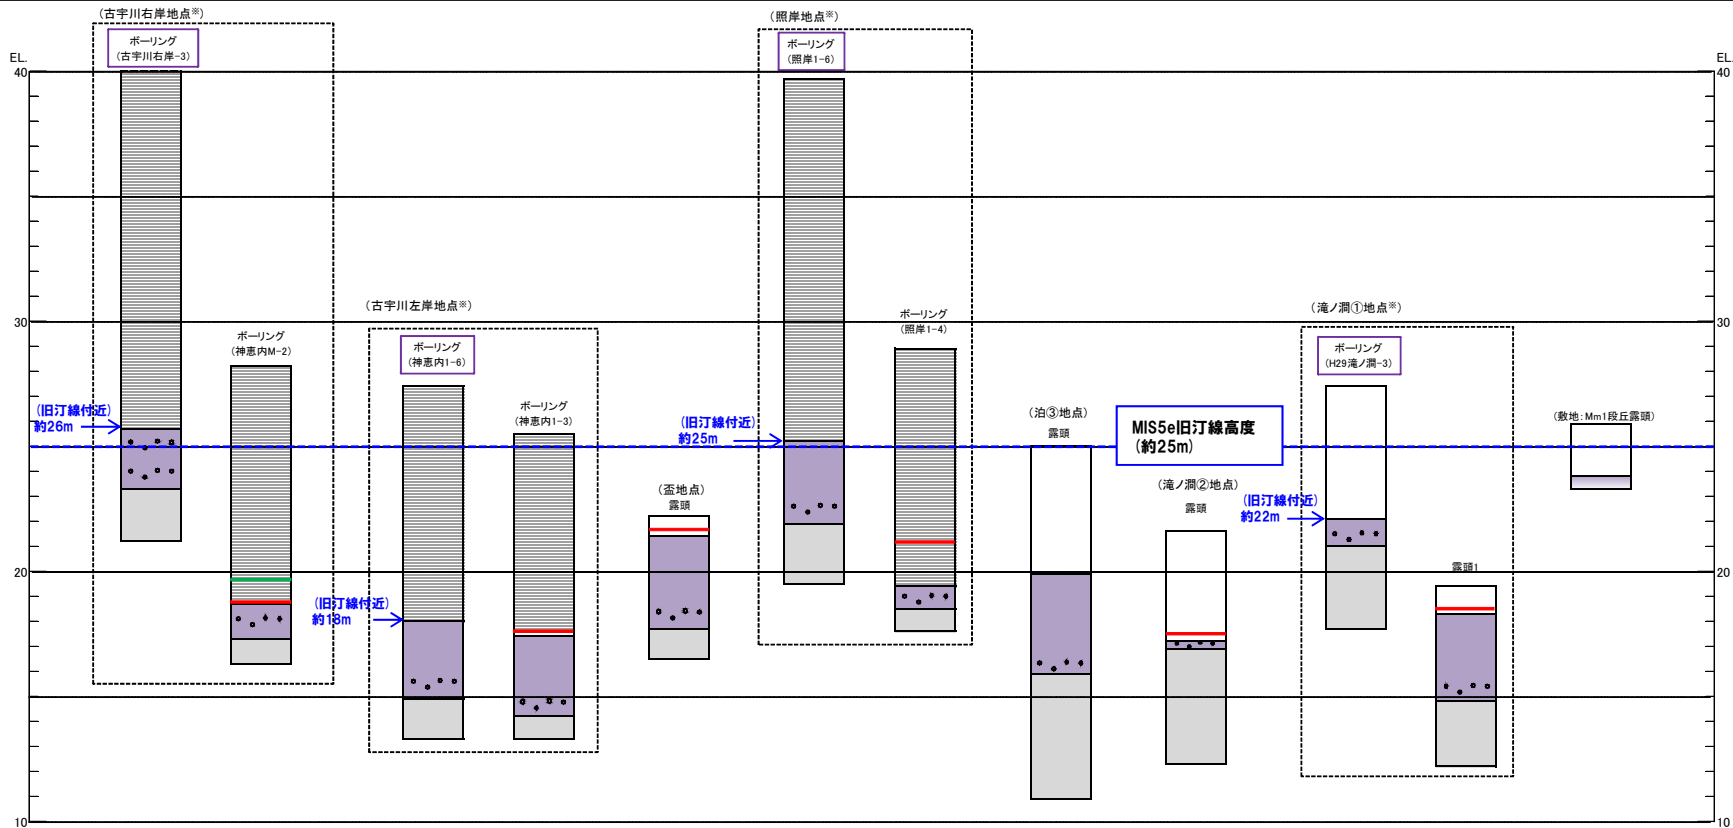
○積丹半島西岸におけるMIS5eの旧汀線高度は、古宇川右岸地点～敷地までの約15kmに亘るMm1段丘調査の結果、約25mであると評価される。

※旧汀線高度を把握するための群列ボーリング実施地点

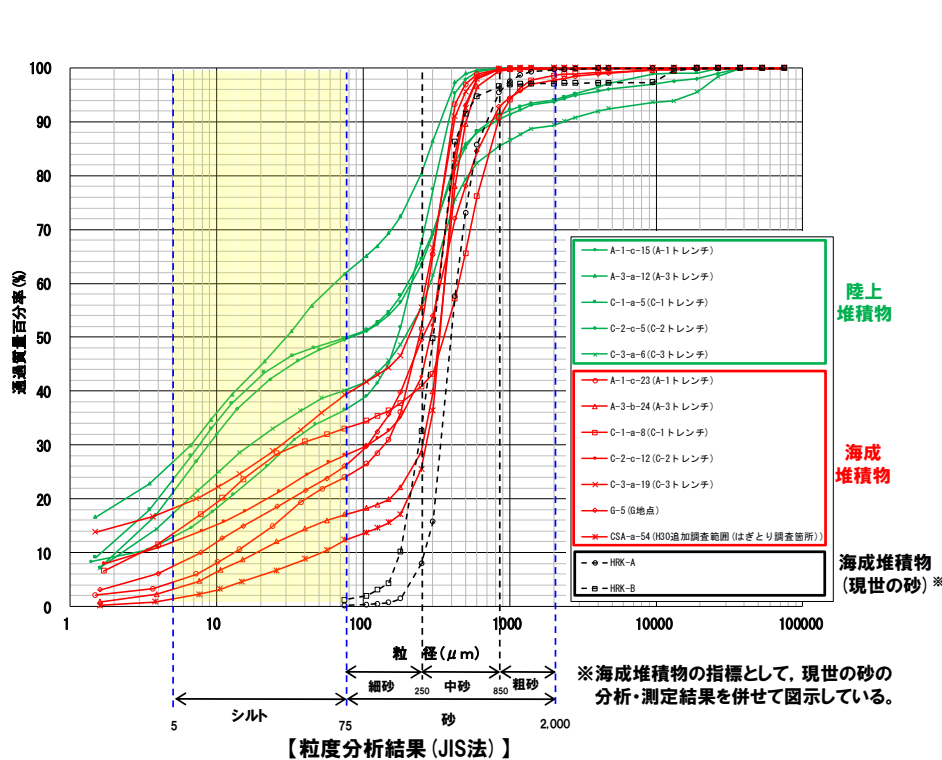
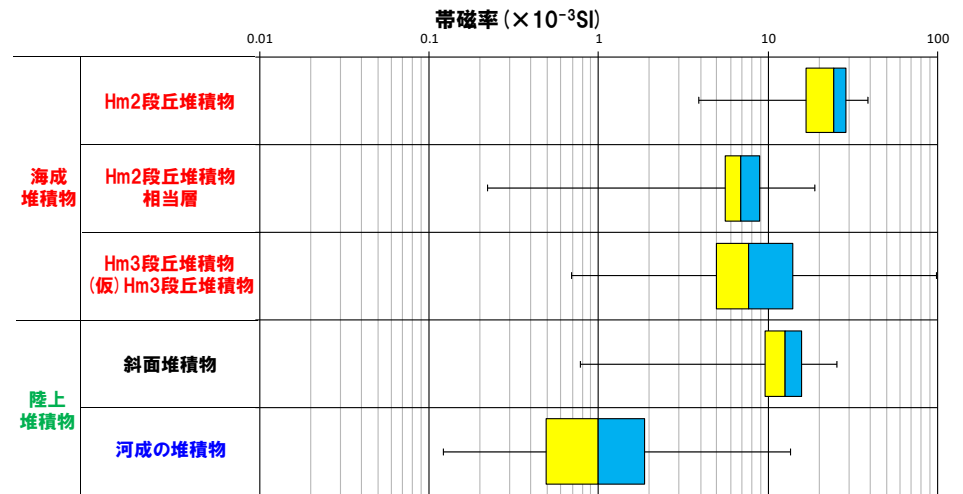
○河成の堆積物は、海成堆積物及び斜面堆積物と比較して, 値が低い傾向が認められる。

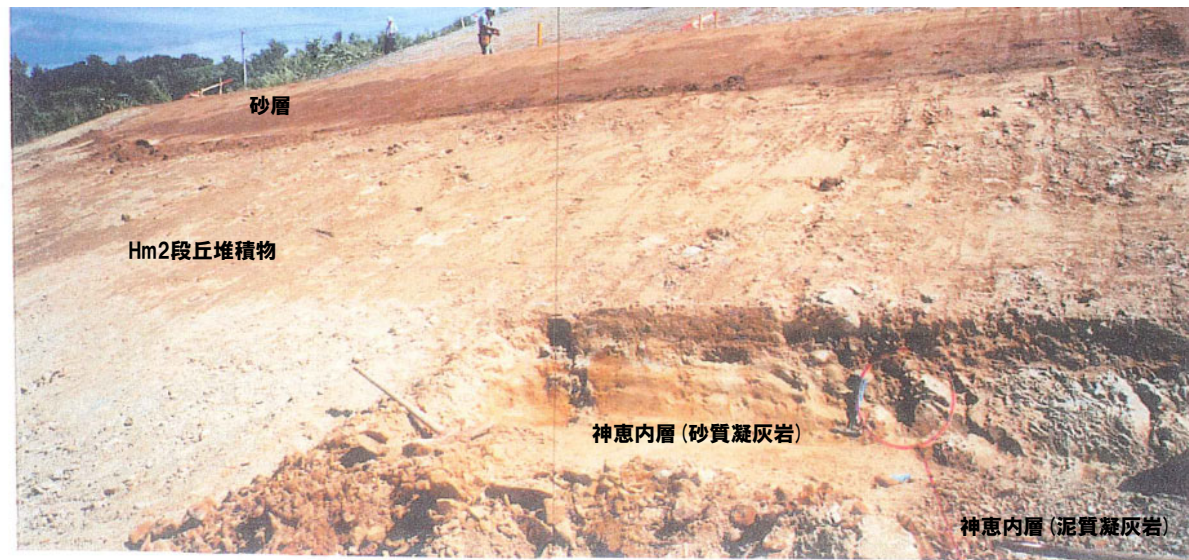
全景写真(敷地造成工事時確認箇所)

- Hm2段丘堆積物に変位・変形が認められないことから、F-11断層に後期更新世以降の活動は認められない。
