泊発電所3号炉
地盤(敷地の地質・地質構造)に関するコメント回答
(Hm2段丘堆積物の堆積年代に関する検討)

(資料集)

平成31年4月26日
北海道電力株式会社

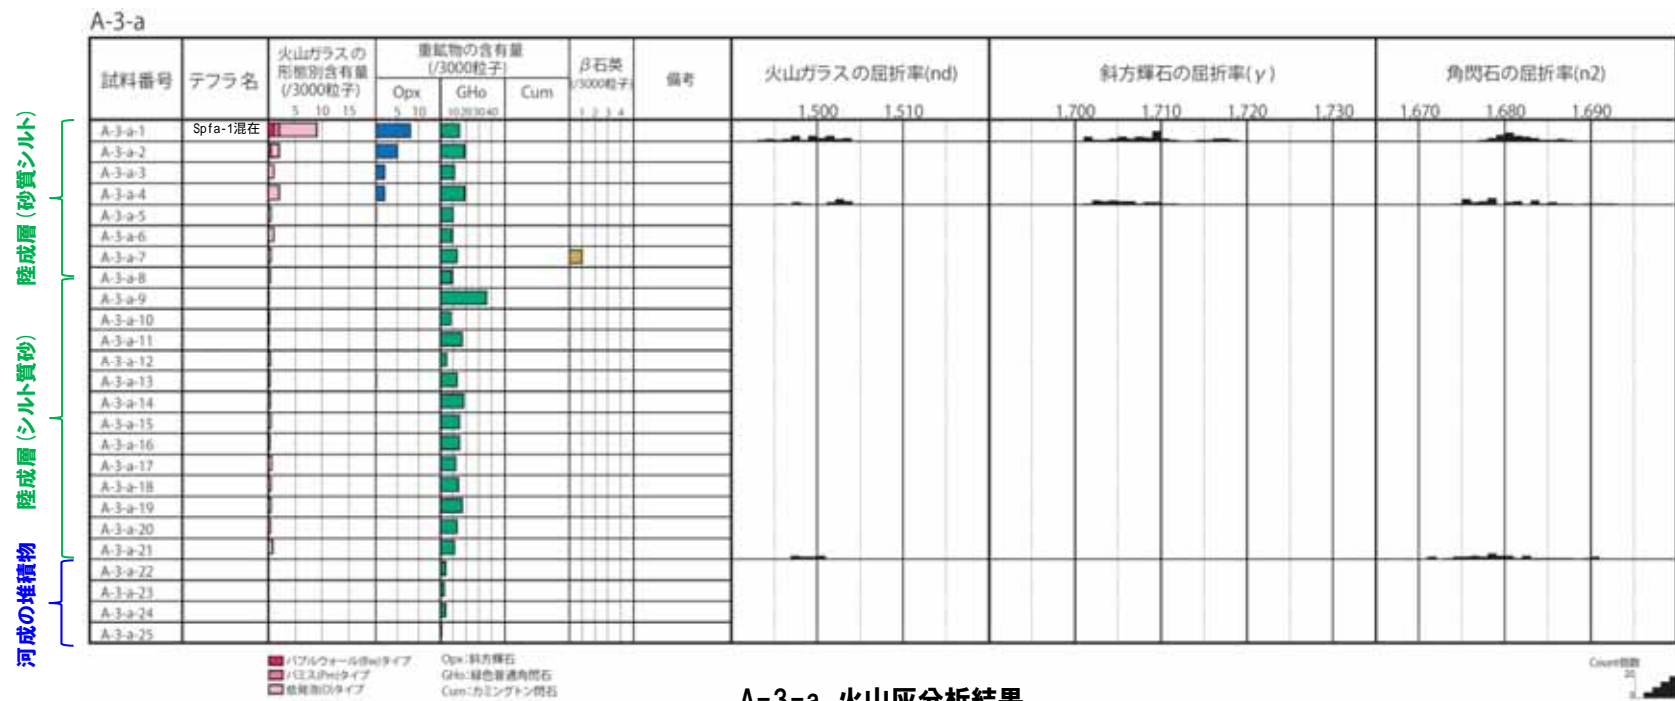
A-3-a 火山灰分析結果

- 露頭観察では、色調等から火山灰主体と判断される地層は認められないものの、火山灰分析を実施した(測線A-3-a及びA-3-b)。
- 火山灰分析(火山ガラスの屈折率, 火山ガラスの主元素組成等)の結果, 河成の堆積物には, 洞爺火山灰は認められない。
