**泊発電所 敷地及び敷地周辺
の地質・地質構造について
(コメント回答 資料集)**

**平成26年1月24日
北海道電力株式会社**

1. 積丹半島西部の海成段丘の調査データ P 1
 2. 積丹半島西方沖の音波探査記録 P39
-

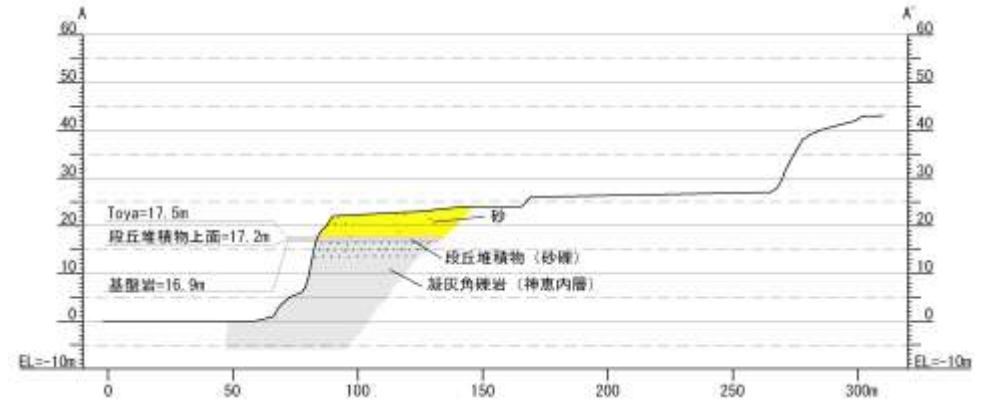
【泊村 滝ノ澗】

滝ノ澗地点では、判読したMm1段丘面付近の露頭において基盤岩の上位に段丘堆積物の分布を確認した。露頭で確認した段丘堆積物の上面の標高は、約17m~20m。

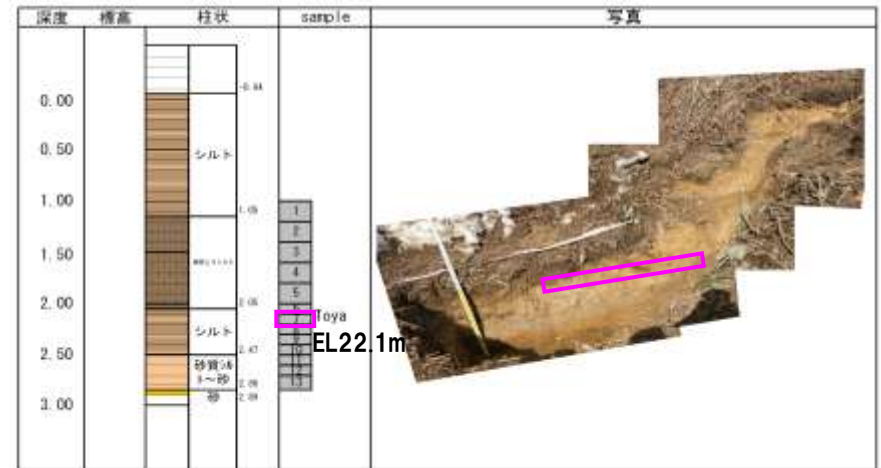
盃地点では、段丘堆積物上のシルト層下部で洞爺火山灰を確認した。

□ : 洞爺火山灰確認位置 EL22.1m

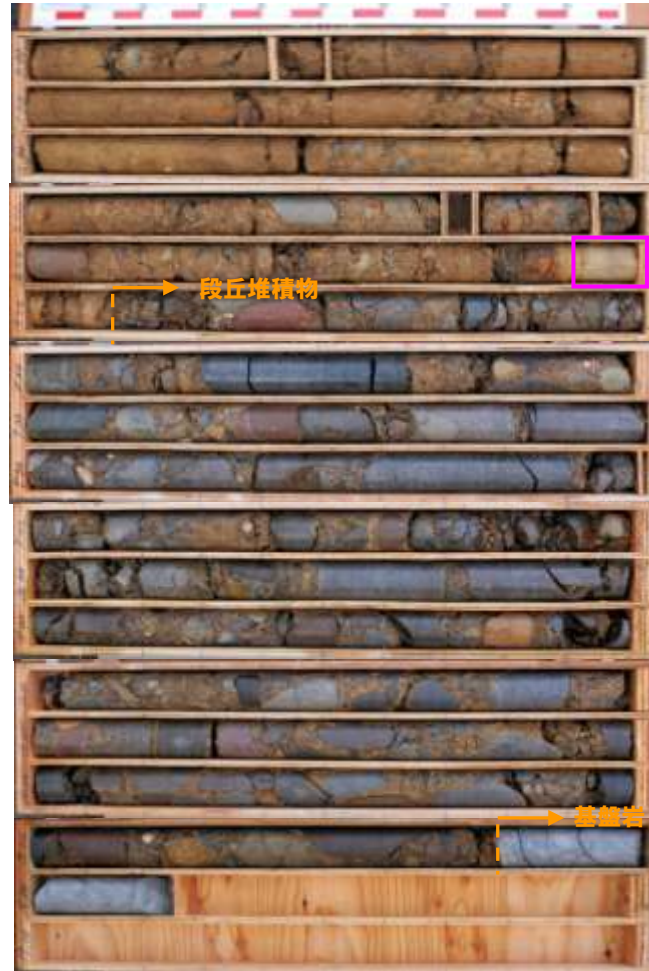
コア写真(珊内-3)

ボーリング調査では、海成砂層の直上で洞爺火山灰、その下位には、円~亜円礫を主体とする河成段丘礫層を確認した。

■ : 洞爺火山灰確認位置(4.9m~5.0m) EL18.5m~18.4m

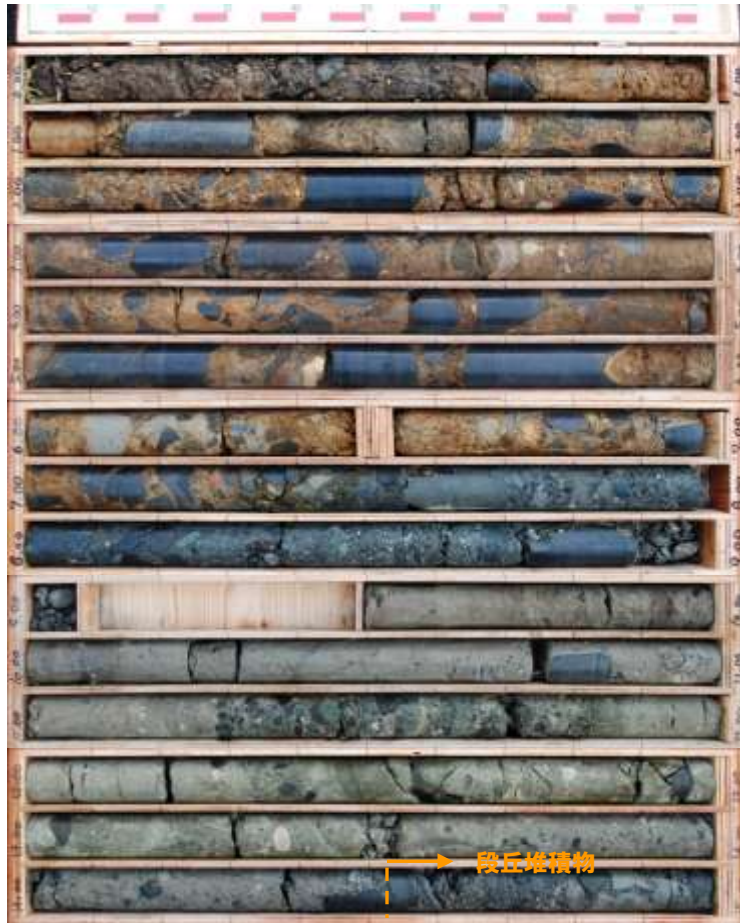
コア写真(照岸1-6)

照岸1-6では段丘堆積物の分布が認められるが、照岸1-7、照岸1-8では段丘堆積物の分布が認められない。

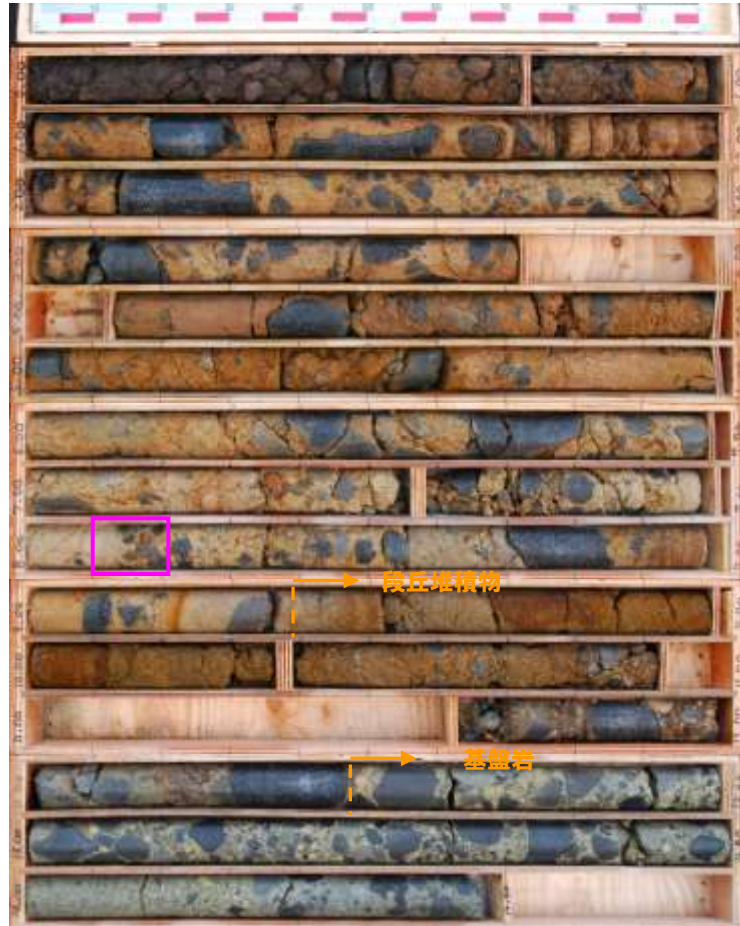
コア写真(神恵内1-6)

神恵内1-6では段丘堆積物の分布が認められるが、神恵内1-5では認められない。

□ : 洞爺火山灰確認位置(8.1m~8.2m) EL19.2m~19.3m

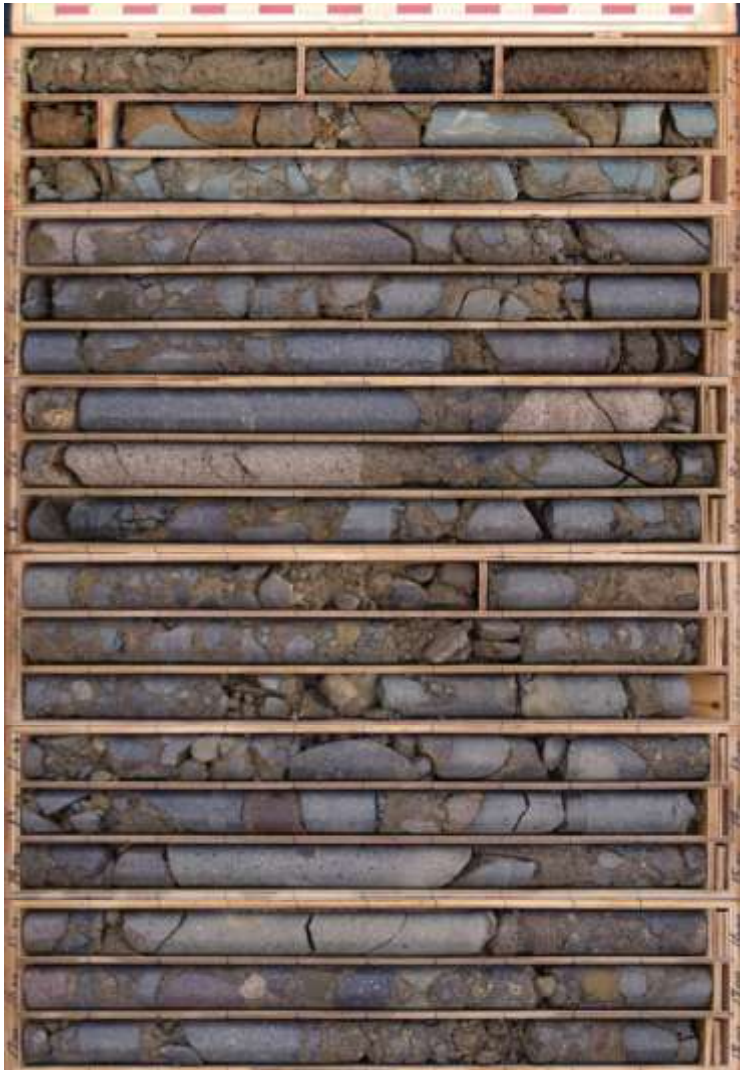
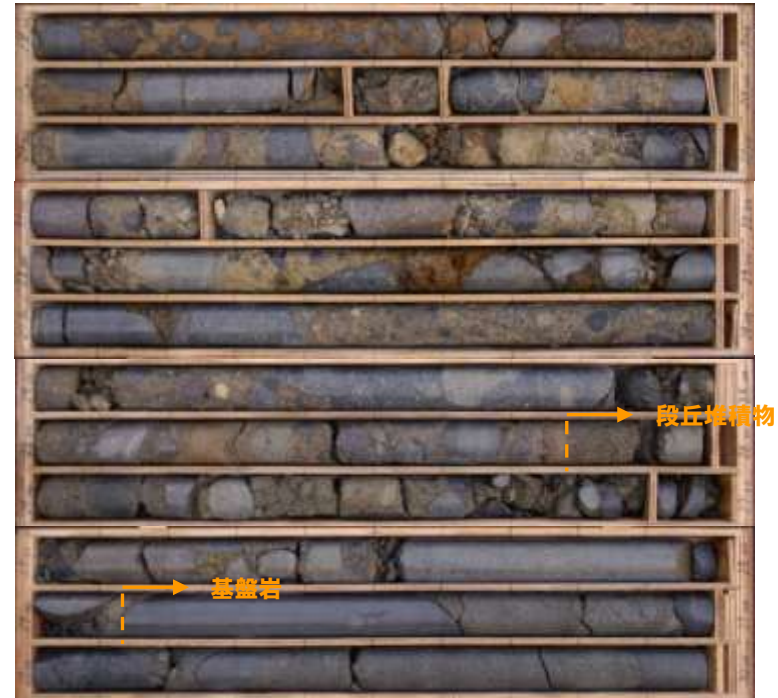
コア写真(古宇川右岸-3)

古宇川右岸-3では段丘堆積物の分布が認められる。

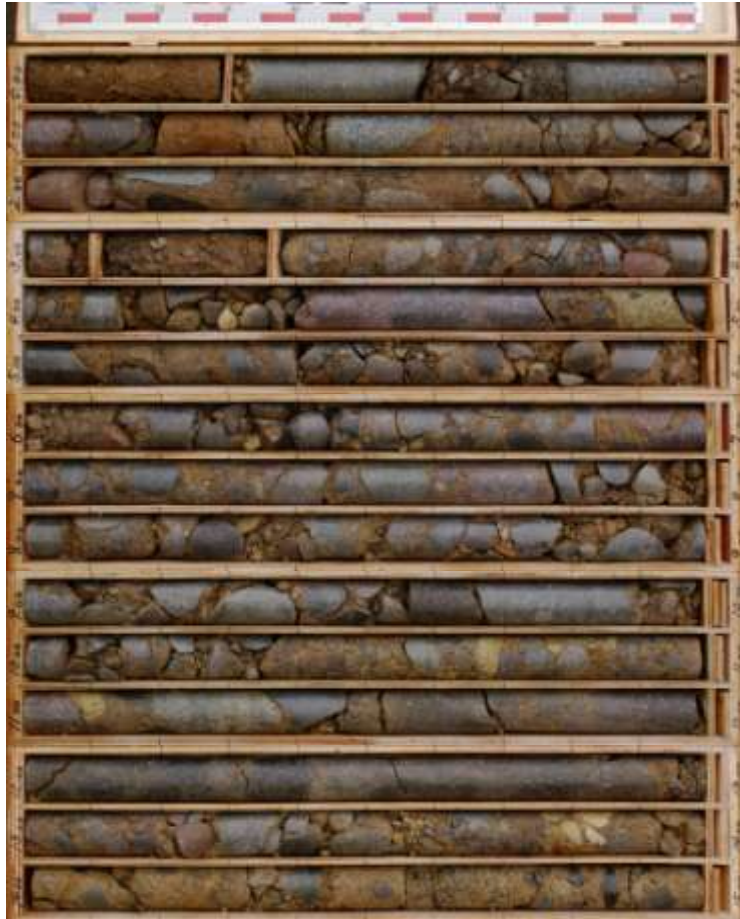
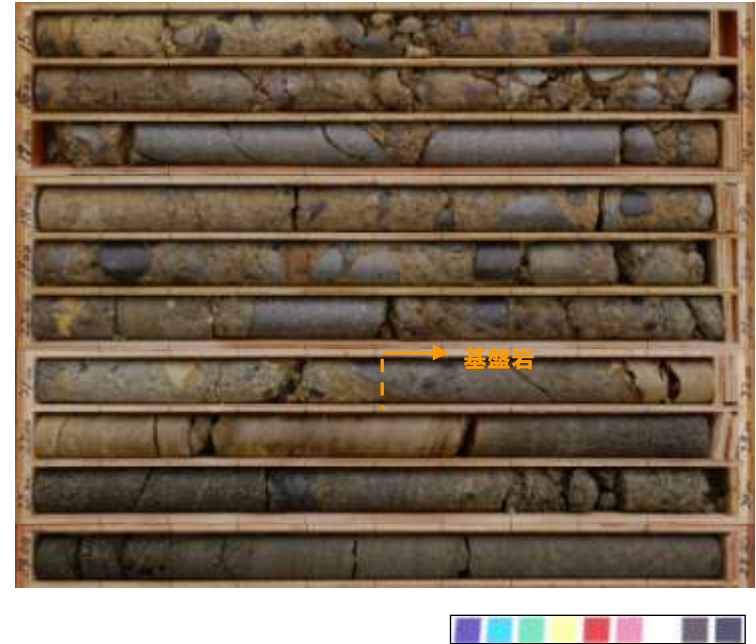
コア写真(古宇川右岸-2)

古宇川右岸-2では段丘堆積物の分布が認められない。

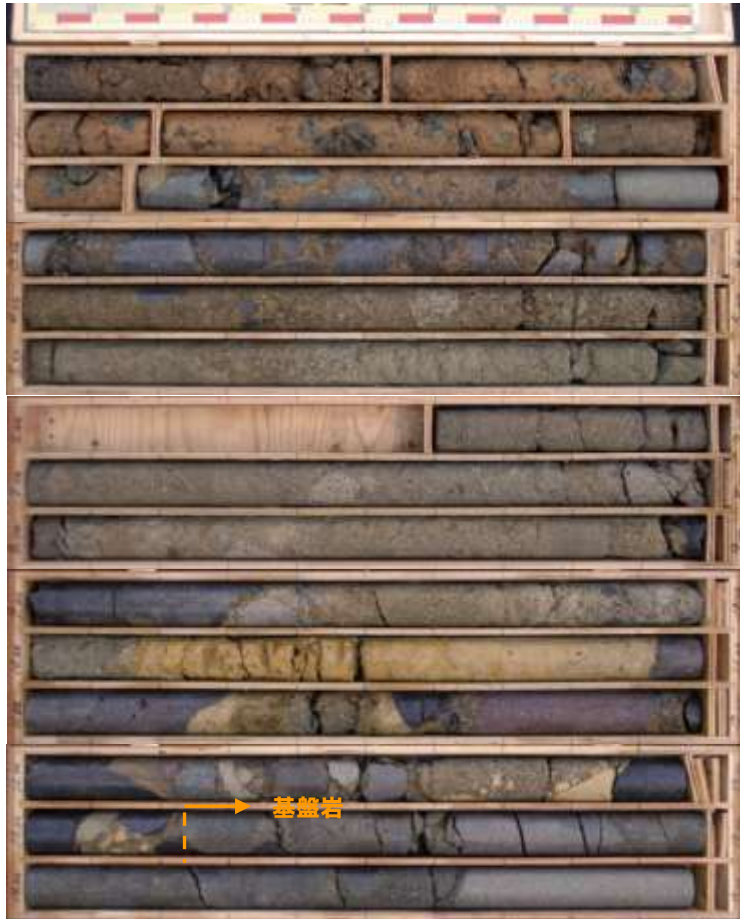
コア写真(古宇川右岸-4)

古宇川右岸-4では段丘堆積物の分布が認められない。

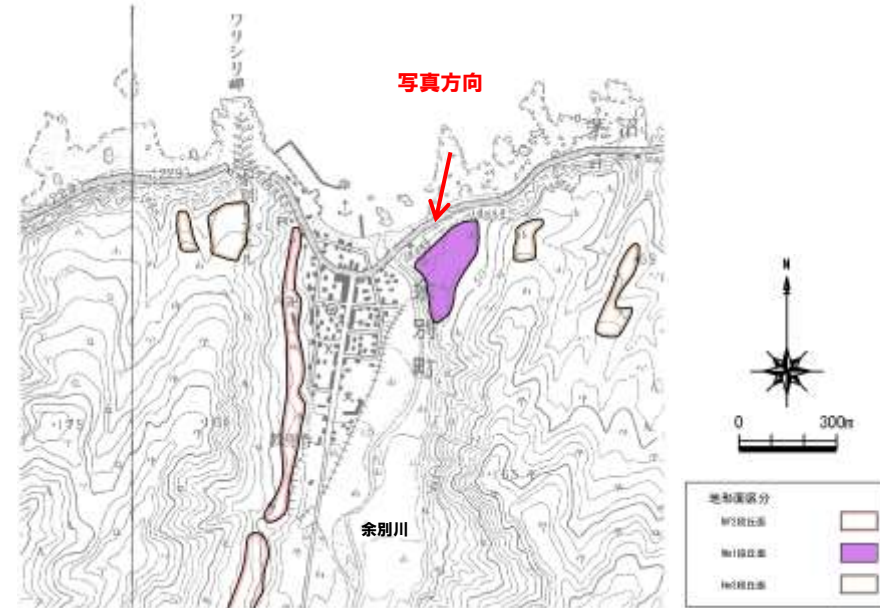
地形分類図

- 小池・町田編(2001)⁽¹⁾では、余別川河口の右岸の海食崖上にMIS5eの海成段丘が記載されており、その旧汀線高度は約40mとしている。
- 空中写真判読結果から、当該位置にMm1段丘面が抽出される。
- 現地で確認された地形面の標高は約31m、海食崖前縁の基盤岩の標高は約19~22mである。

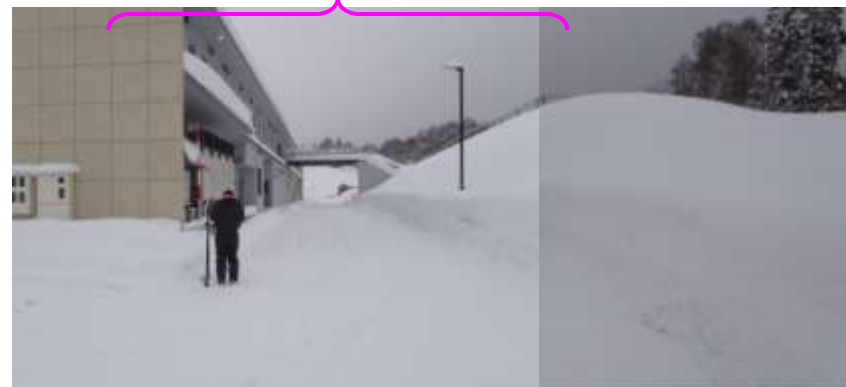
写真1(Mm1段丘面)

- 小池・町田編(2001)⁽¹⁾では、古平川河口左岸とチョベタン川右岸に挟まれる緩傾斜の地形面にMIS5eの海成段丘が記載されており、その旧汀線高度は約40mとしている。
- 空中写真判読結果では、当該箇所には2段の段丘面を抽出し、その分布形態から、Mm1段丘面(MIS5e)、Hm3段丘面(MIS7)に区分している。それぞれの段丘面で確認される地形面の標高は、Mm1段丘面で約25m、Hm3段丘面で約40mである。
- Mm1段丘面は、人工改変の影響を受けている。

Mm1面は人工改変を受けており原面は残っていない

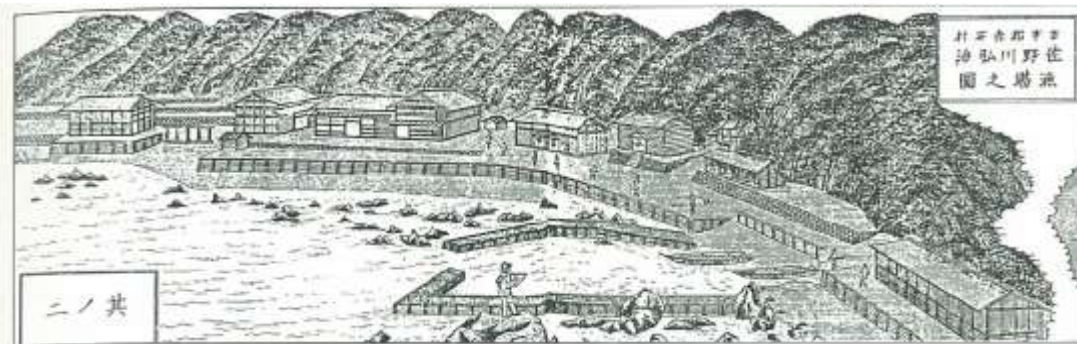
袋澗周辺の改変状況(神恵内村 赤石付近)※

袋澗周辺の沿岸部では、袋澗の造成に伴う掘削や埋立等によるものと推定される改変跡が多数認められる。

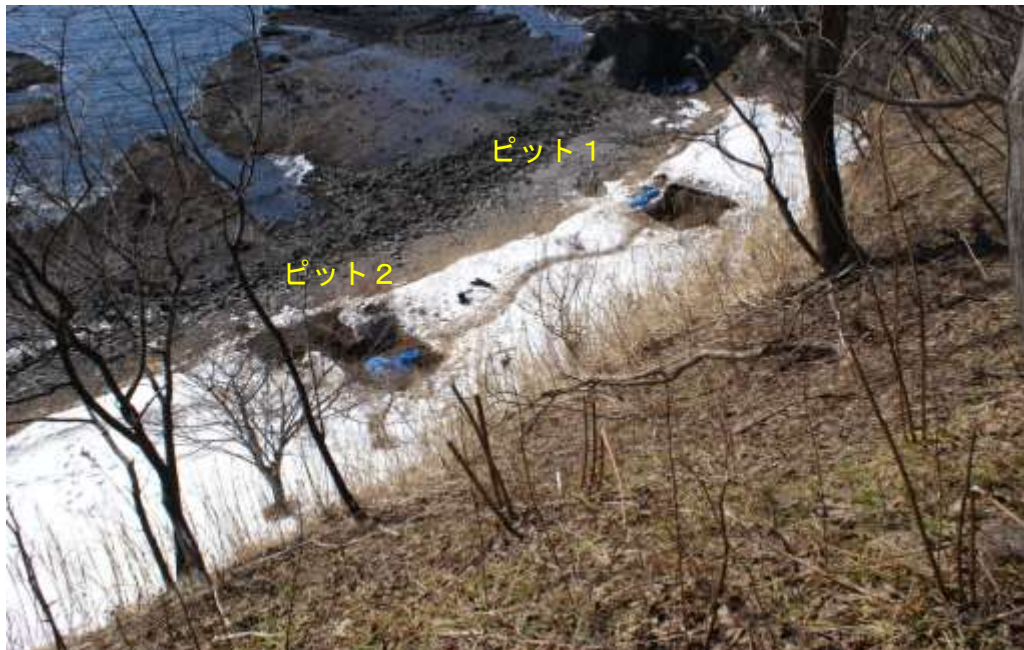
コア写真(照岸3-2)

照岸地点(標高約4.2m)では、盛土の下位に海浜礫が現在の海浜堆積物の勾配の延長線上に分布していることを確認した。また、海食崖基部周辺において基盤岩の上面を標高約2.9mで確認した。

表土30cm以下、約1.0mが盛土である。
底面付近の青灰色の海浜礫が分布する。
海浜礫は、現在の海浜堆積物の勾配の延長線上に分布している。

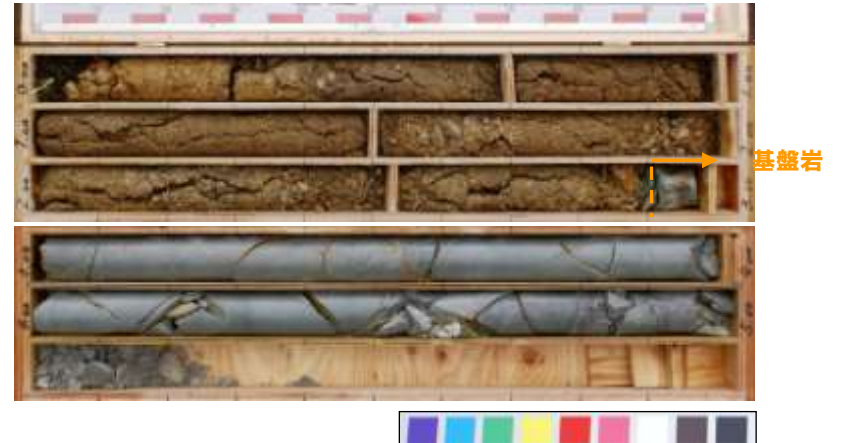
コア写真(盃-3)

盃地点でボーリング調査を実施し、海食崖基部周辺において基盤岩の上面を標高約2.8mで確認した。

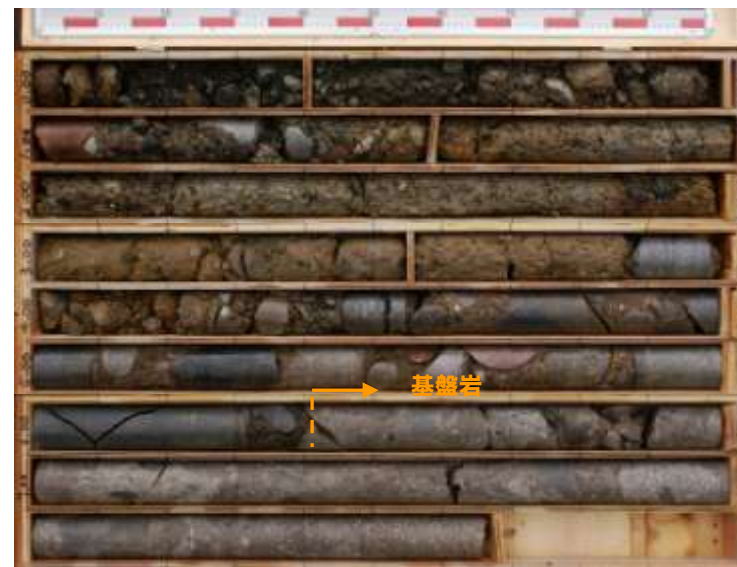
コア写真(川白-3)

川白①地点(標高約7.0m)では、海食崖基部周辺において基盤岩の上面を標高約2.1mで確認した。

基盤岩

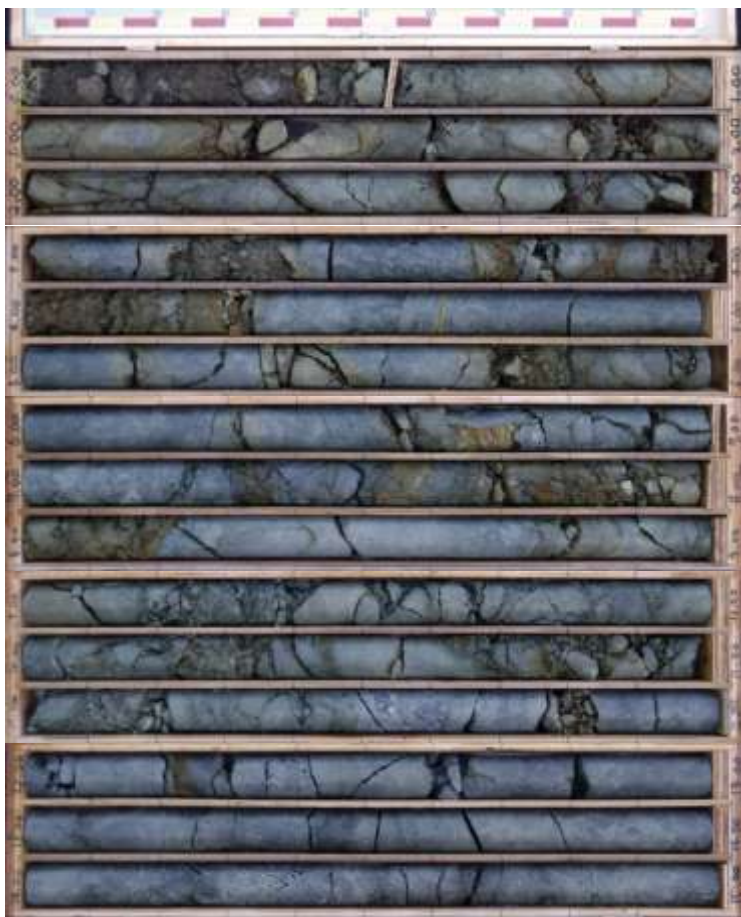
コア写真(川白-4)

川白-4では標高約-4.8m(深度12.2m), 川白-5では標高約-4.45m以上(深度13.5m以上)で, 破碎した安山岩質の角礫主体の堆積物に砂やシルト等の流入物が認められ, これらの堆積物は周辺の地形から地すべりに起因する堆積物と推定される。

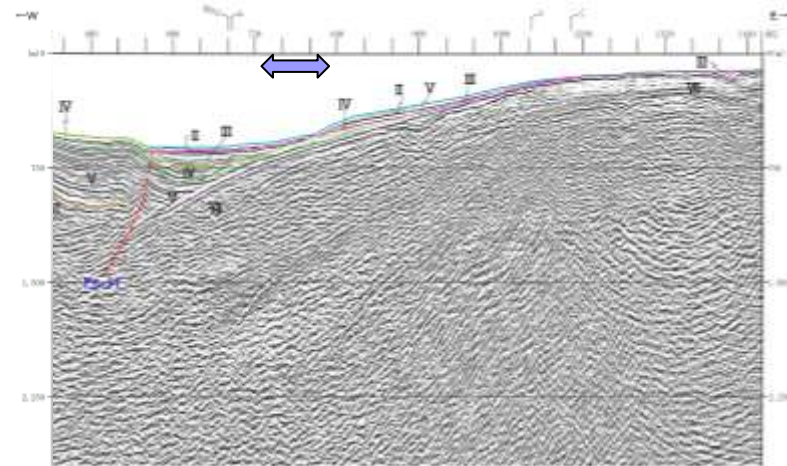
【測線KEM9】

音波探査記録から確認される遷緩点

大陸棚から西側に傾斜する斜面の基部に、西傾斜の神威海脚西側の断層(Fs-11断層)が認められるが、斜面中に東側隆起の活構造は認められない。
