## 泊発電所3号炉

### 地盤(敷地の地質・地質構造)に関するコメント回答

(F-1断層の活動性評価に関する追加調査の事前検討について)

令和元年6月28日  
北海道電力株式会社

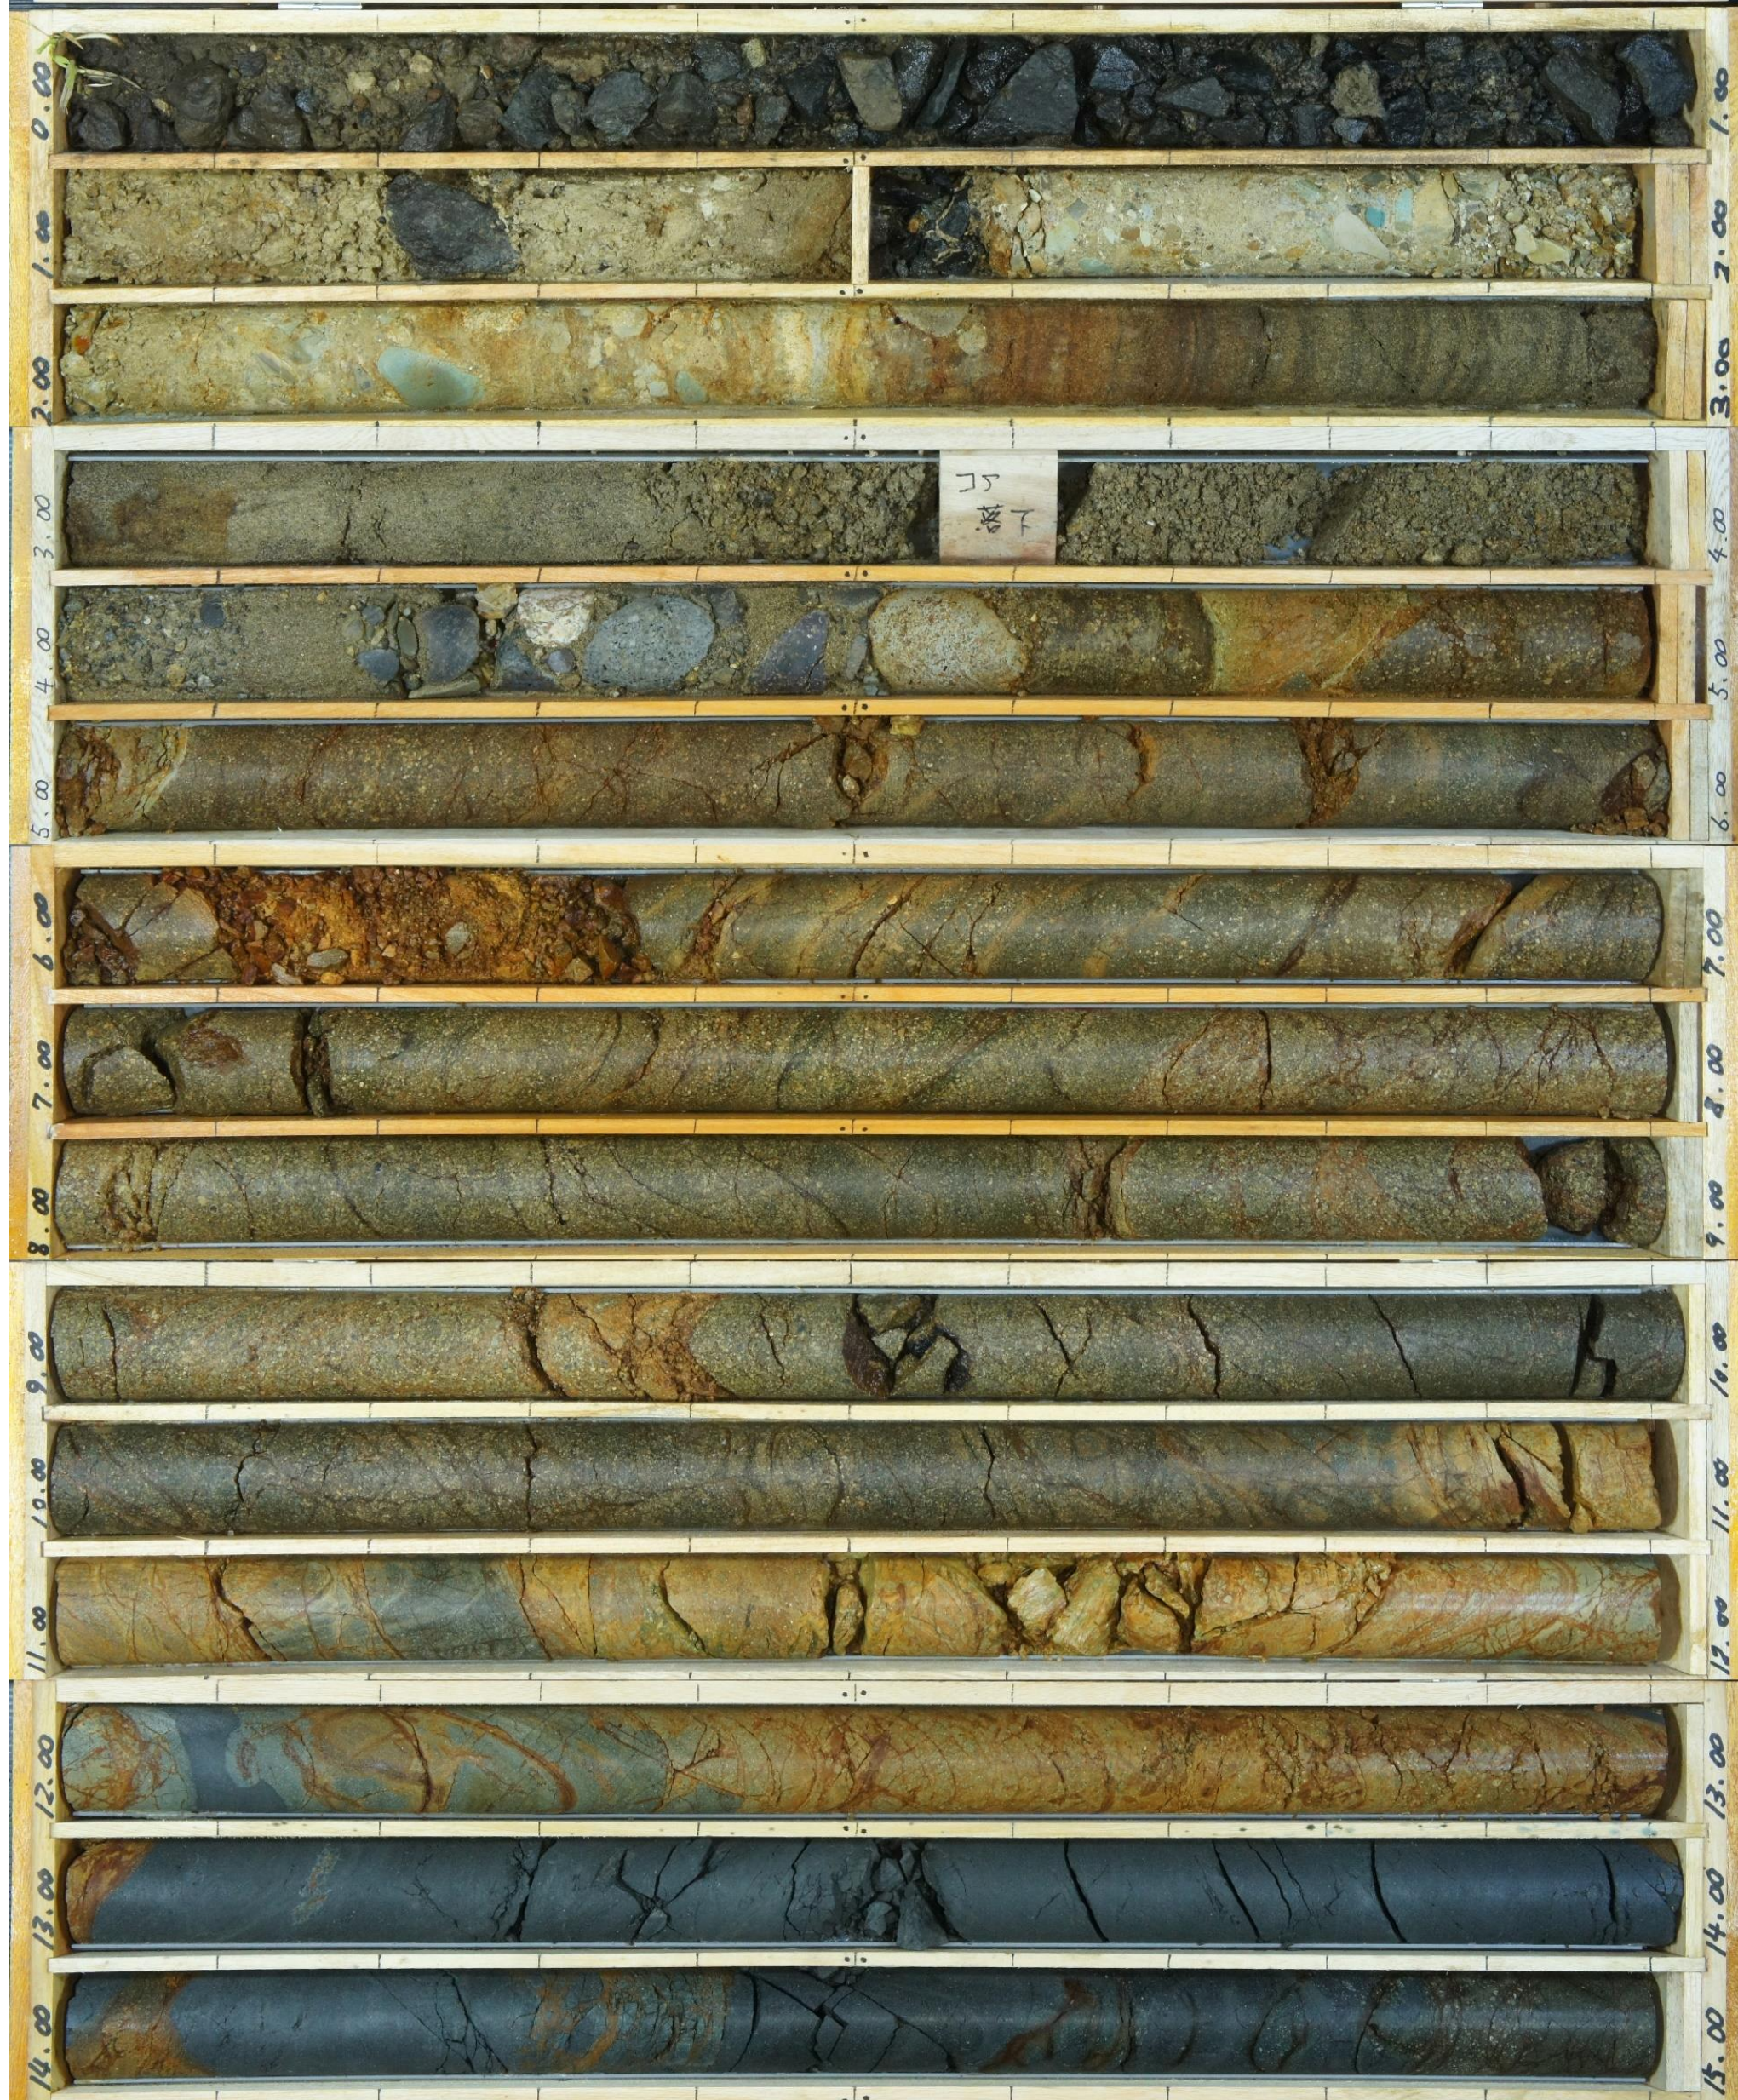
コア写真(確認-1ボーリング:深度0~15m)

孔口標高:約48.5m

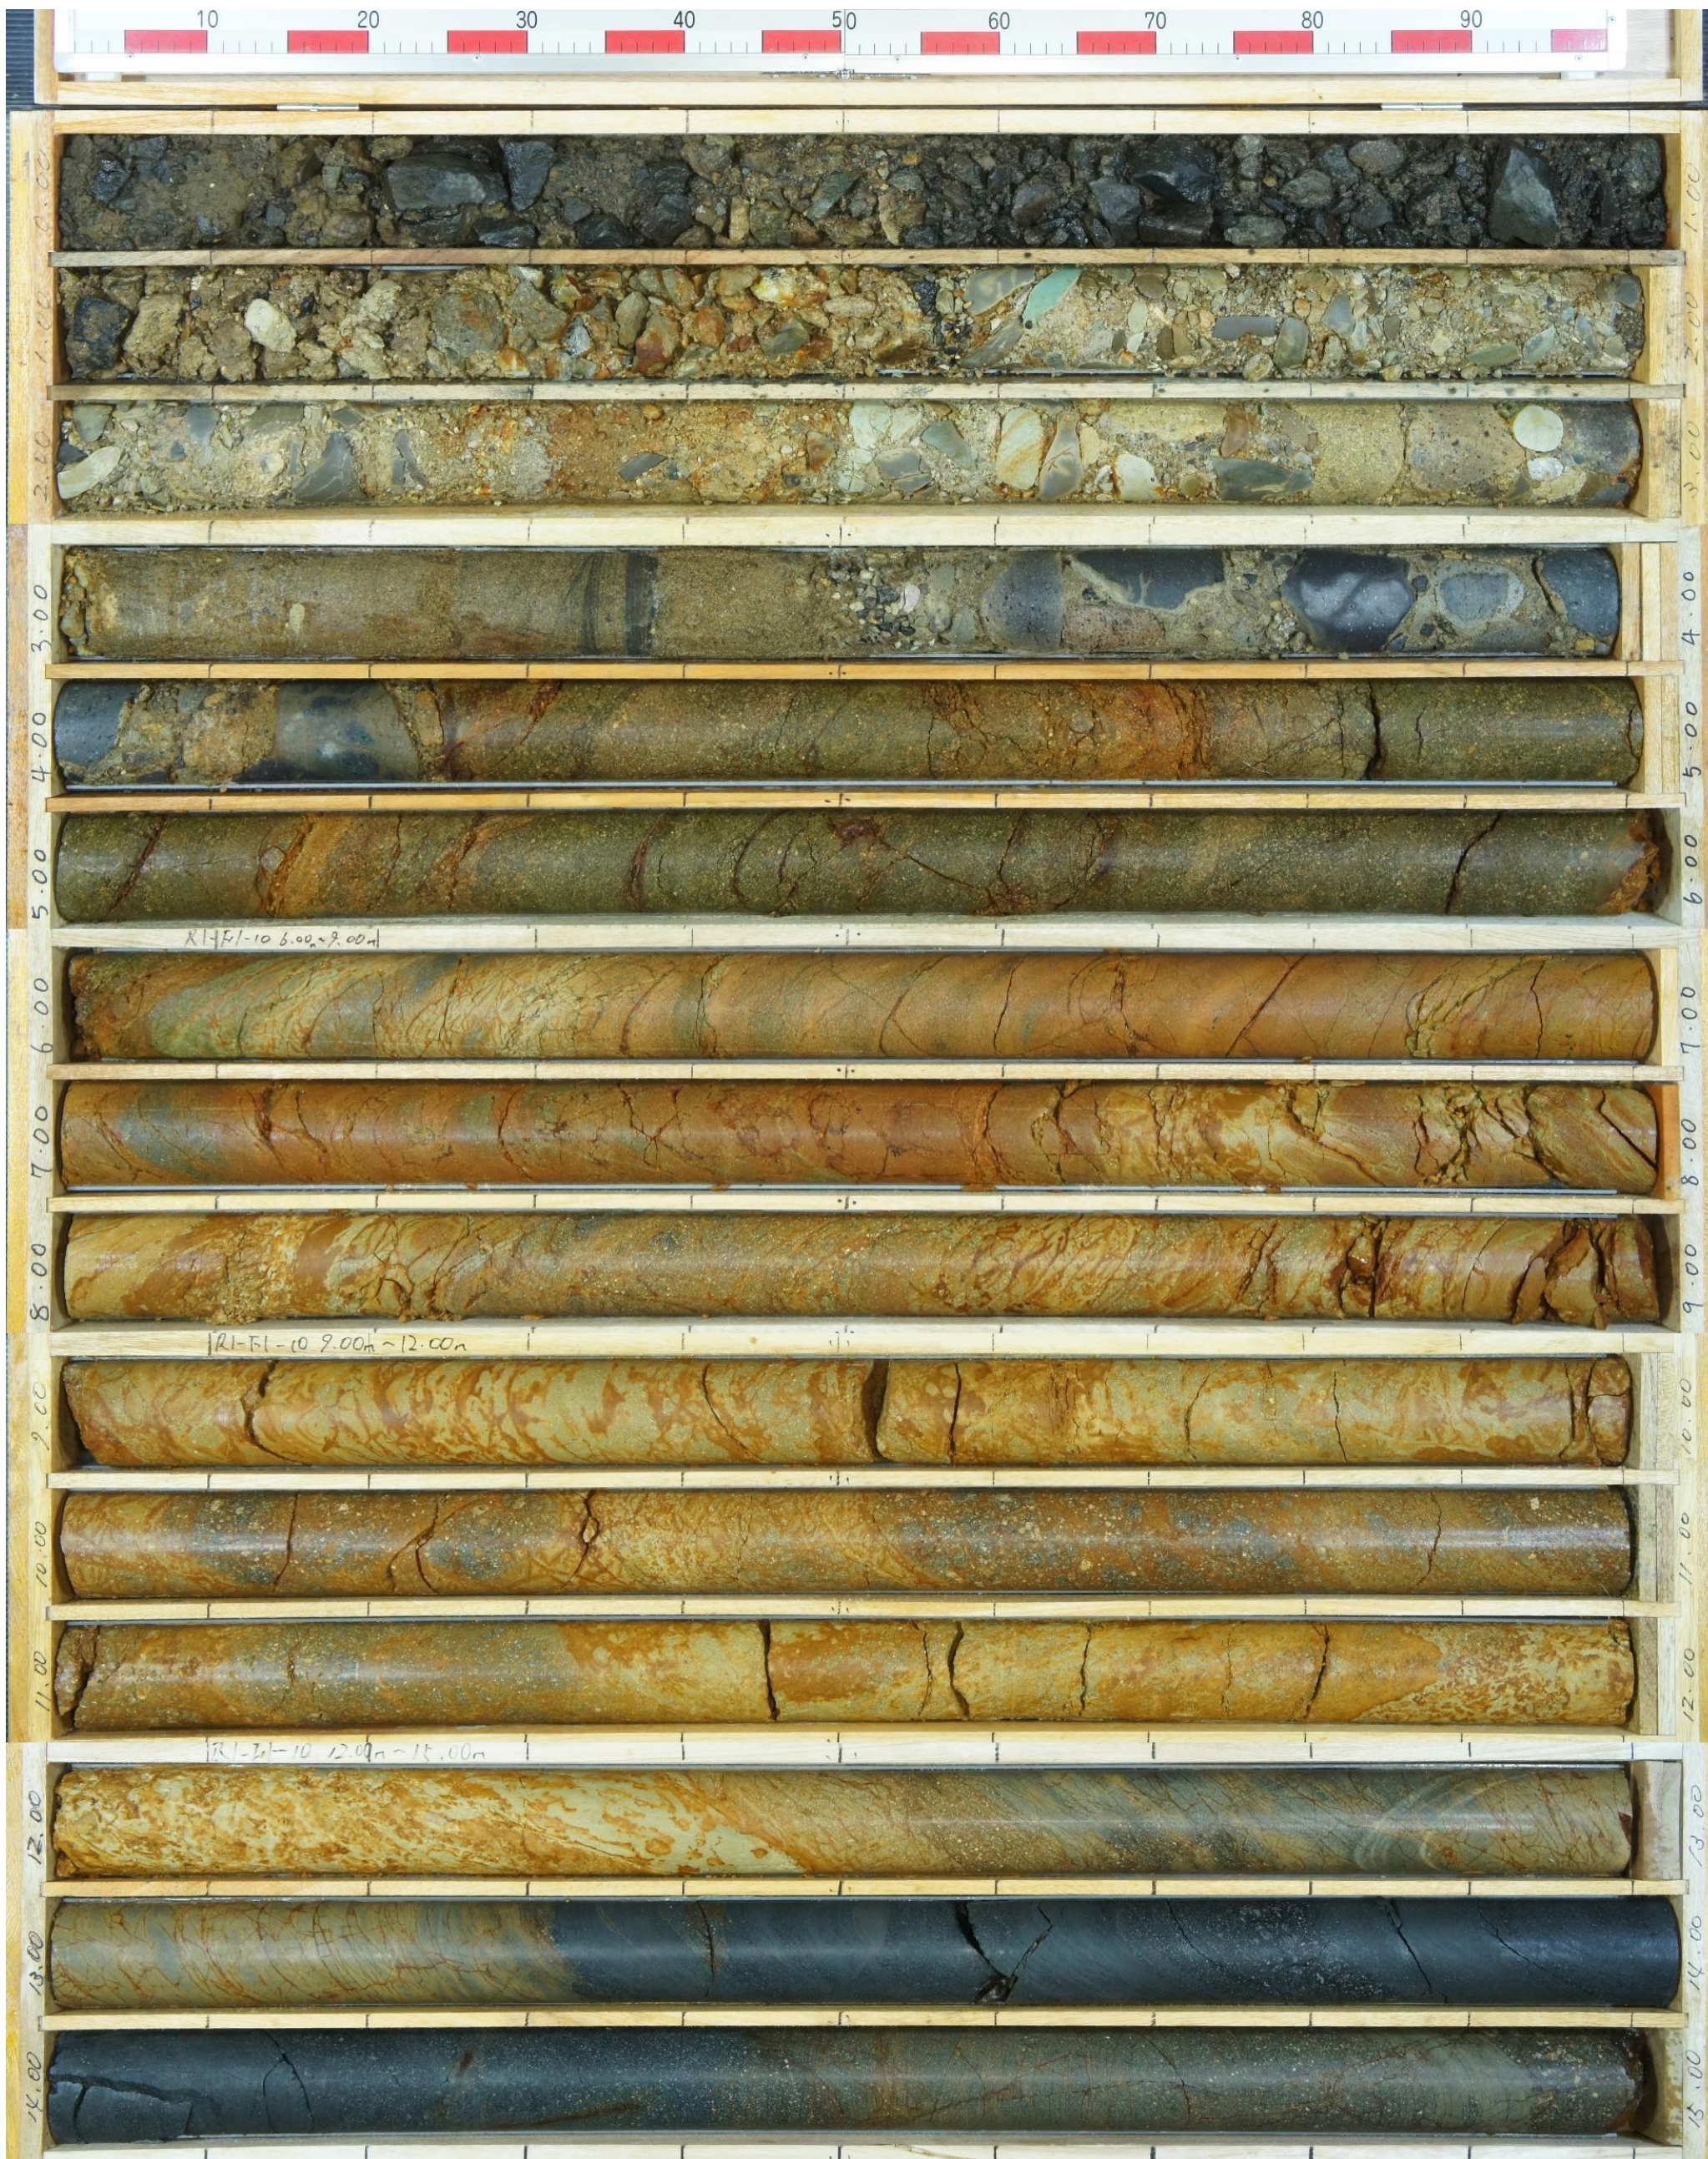
コア写真(確認-2ボーリング:深度0~15m)

孔口標高:約48.7m

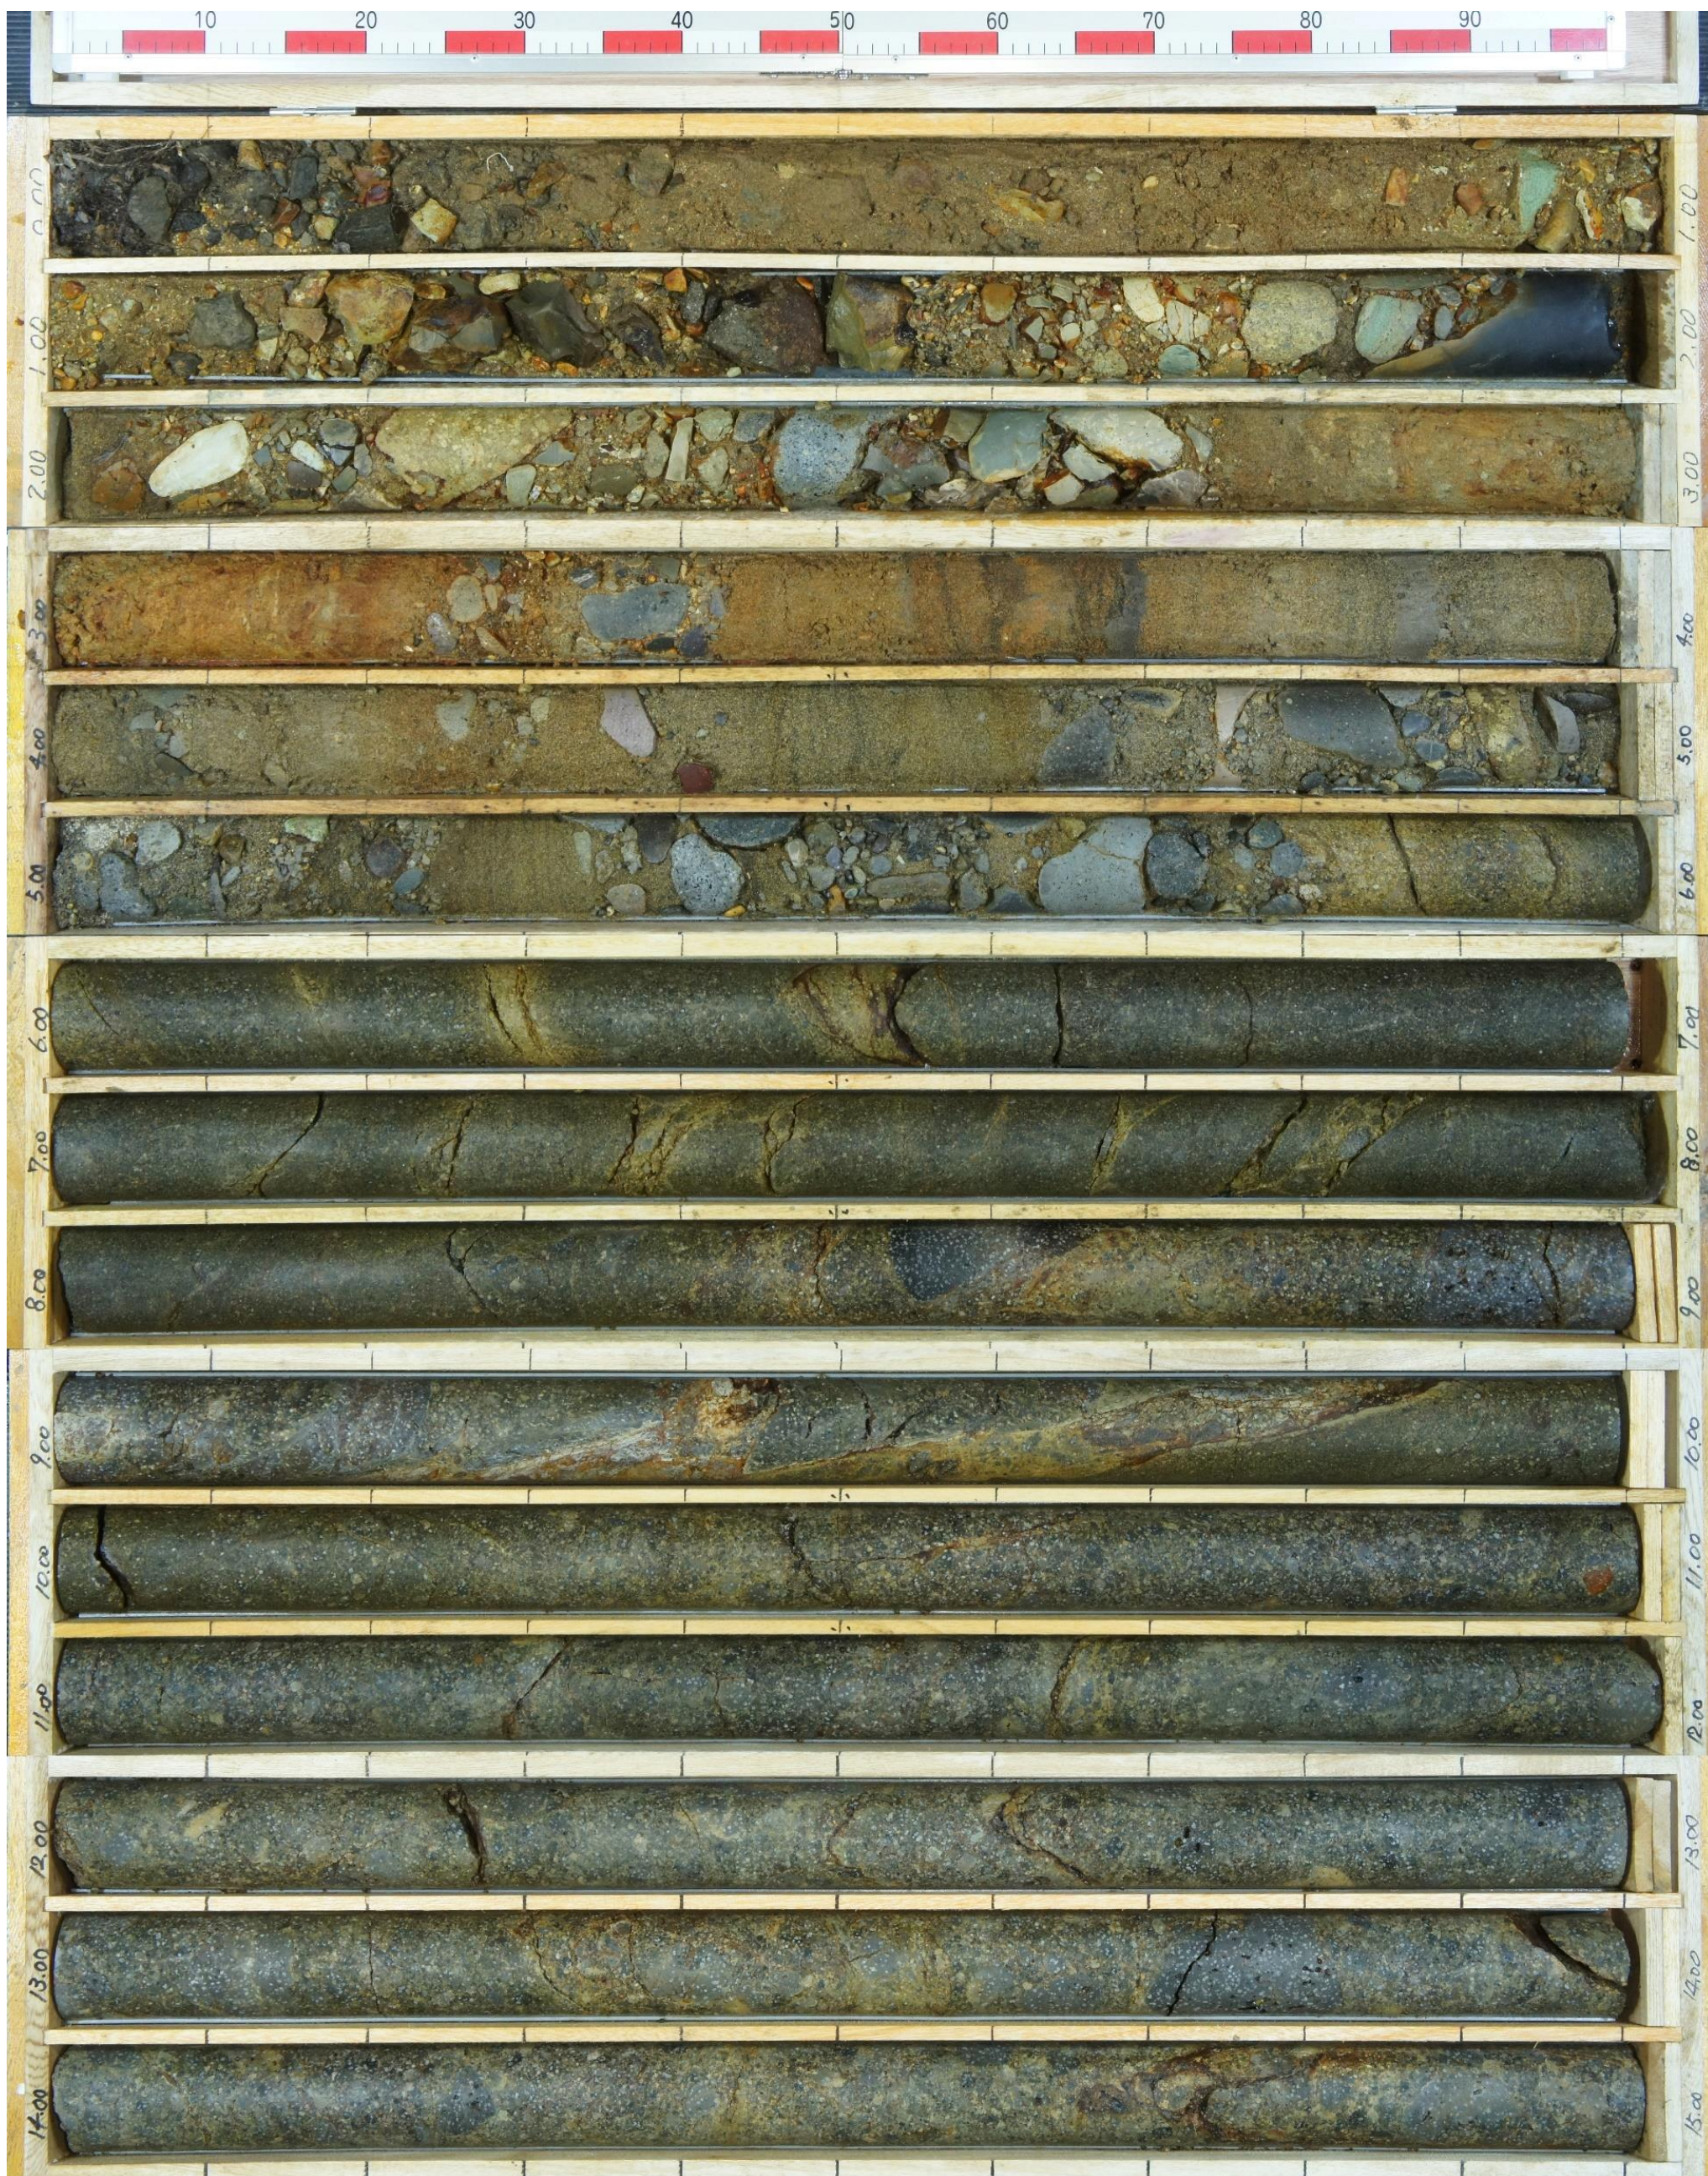
コア写真(確認-3ボーリング:深度0~15m)

孔口標高:約47.7m

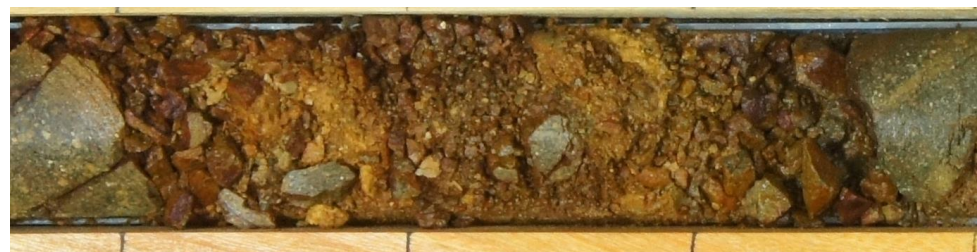
劣化部拡大写真(深度6.05～6.40m)

○深度6.05～6.40m

N2° E/47° W

○1,2号炉調査において確認されたF-1断層の走向・傾斜

N8° E～20° W/43° ～54° W

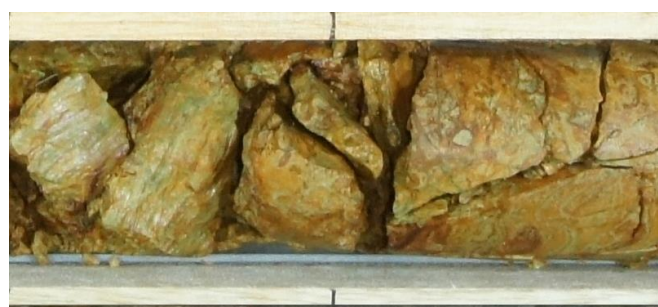
劣化部拡大写真(深度11.60～11.80m)

○深度11.60～11.80m

N13° W/50° W

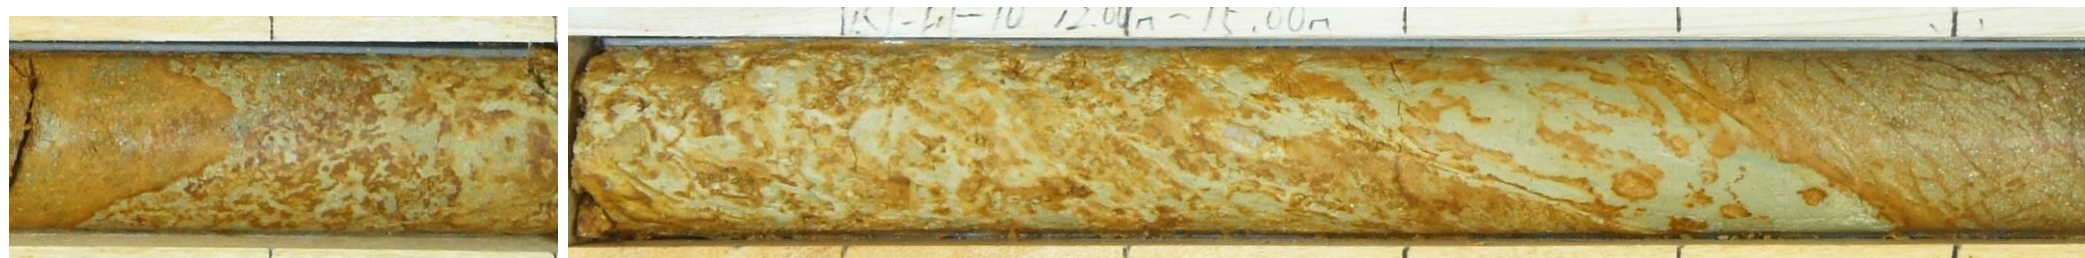
劣化部拡大写真(深度11.80～12.54m)

- 深度11.80～12.54m  
N25° W/60° W
- 深度18.47～18.83m  
N10° E/62° W

- 1,2号炉調査において確認されたF-1断層の走向・傾斜  
N8° E～20° W/43° ～54° W

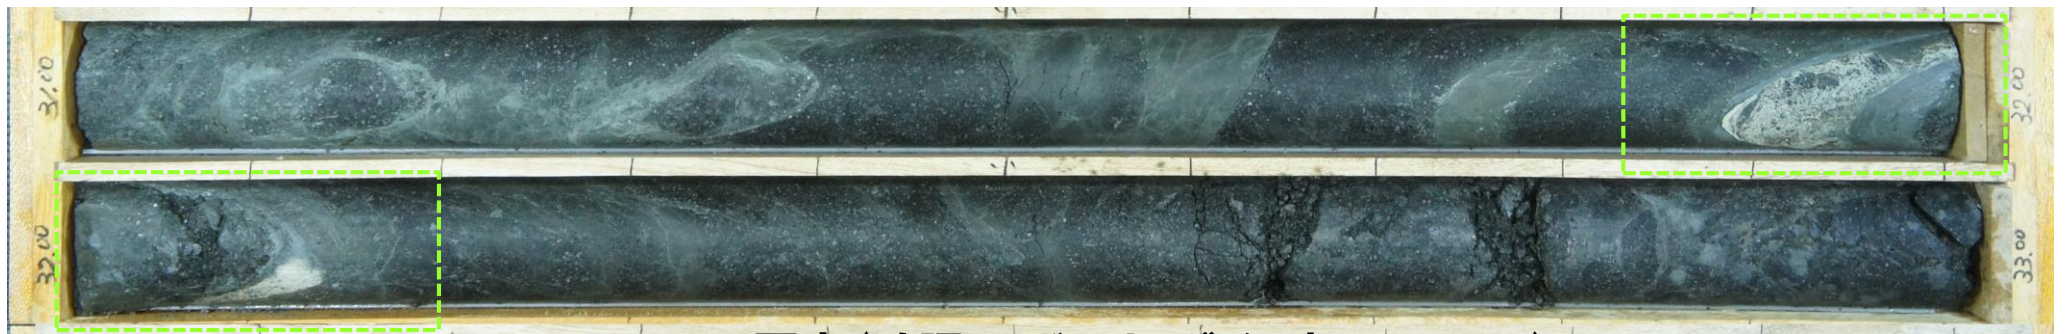
コア写真(確認-3ボーリング:深度31～33m)

劣化部

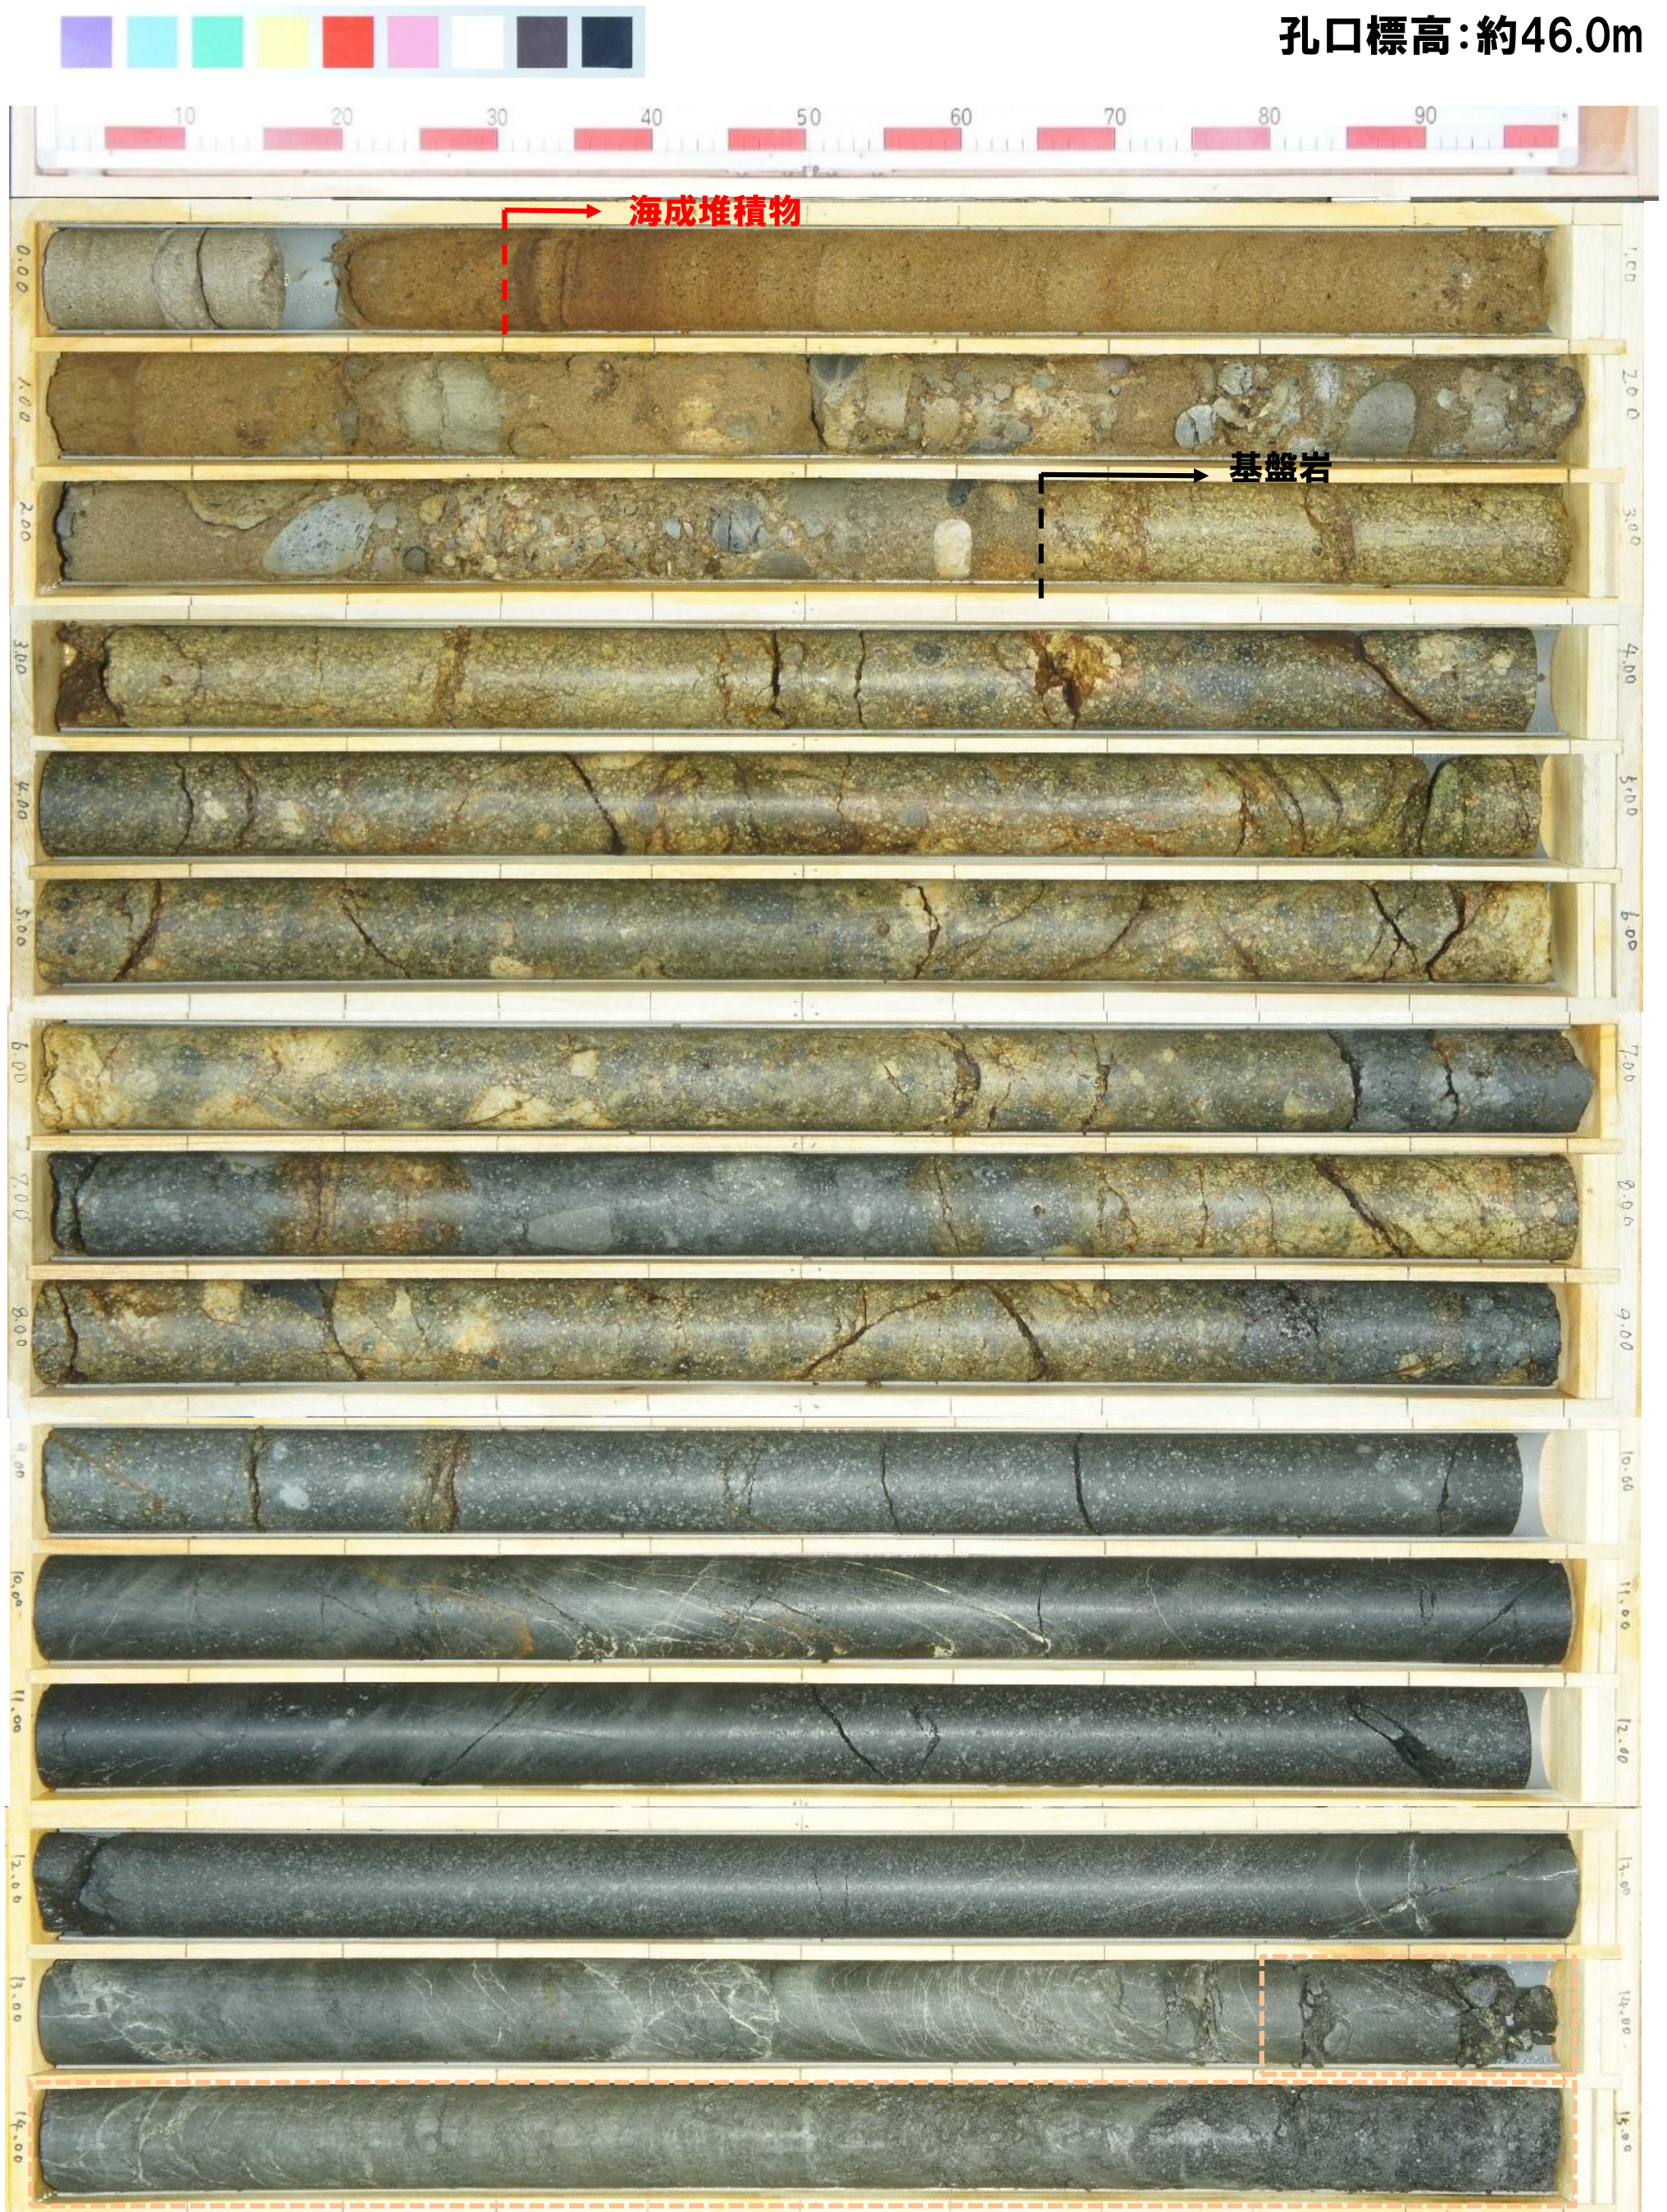
コア写真 (R1敷地-2ボーリング:深度0~15m)

孔口標高:約46.0m

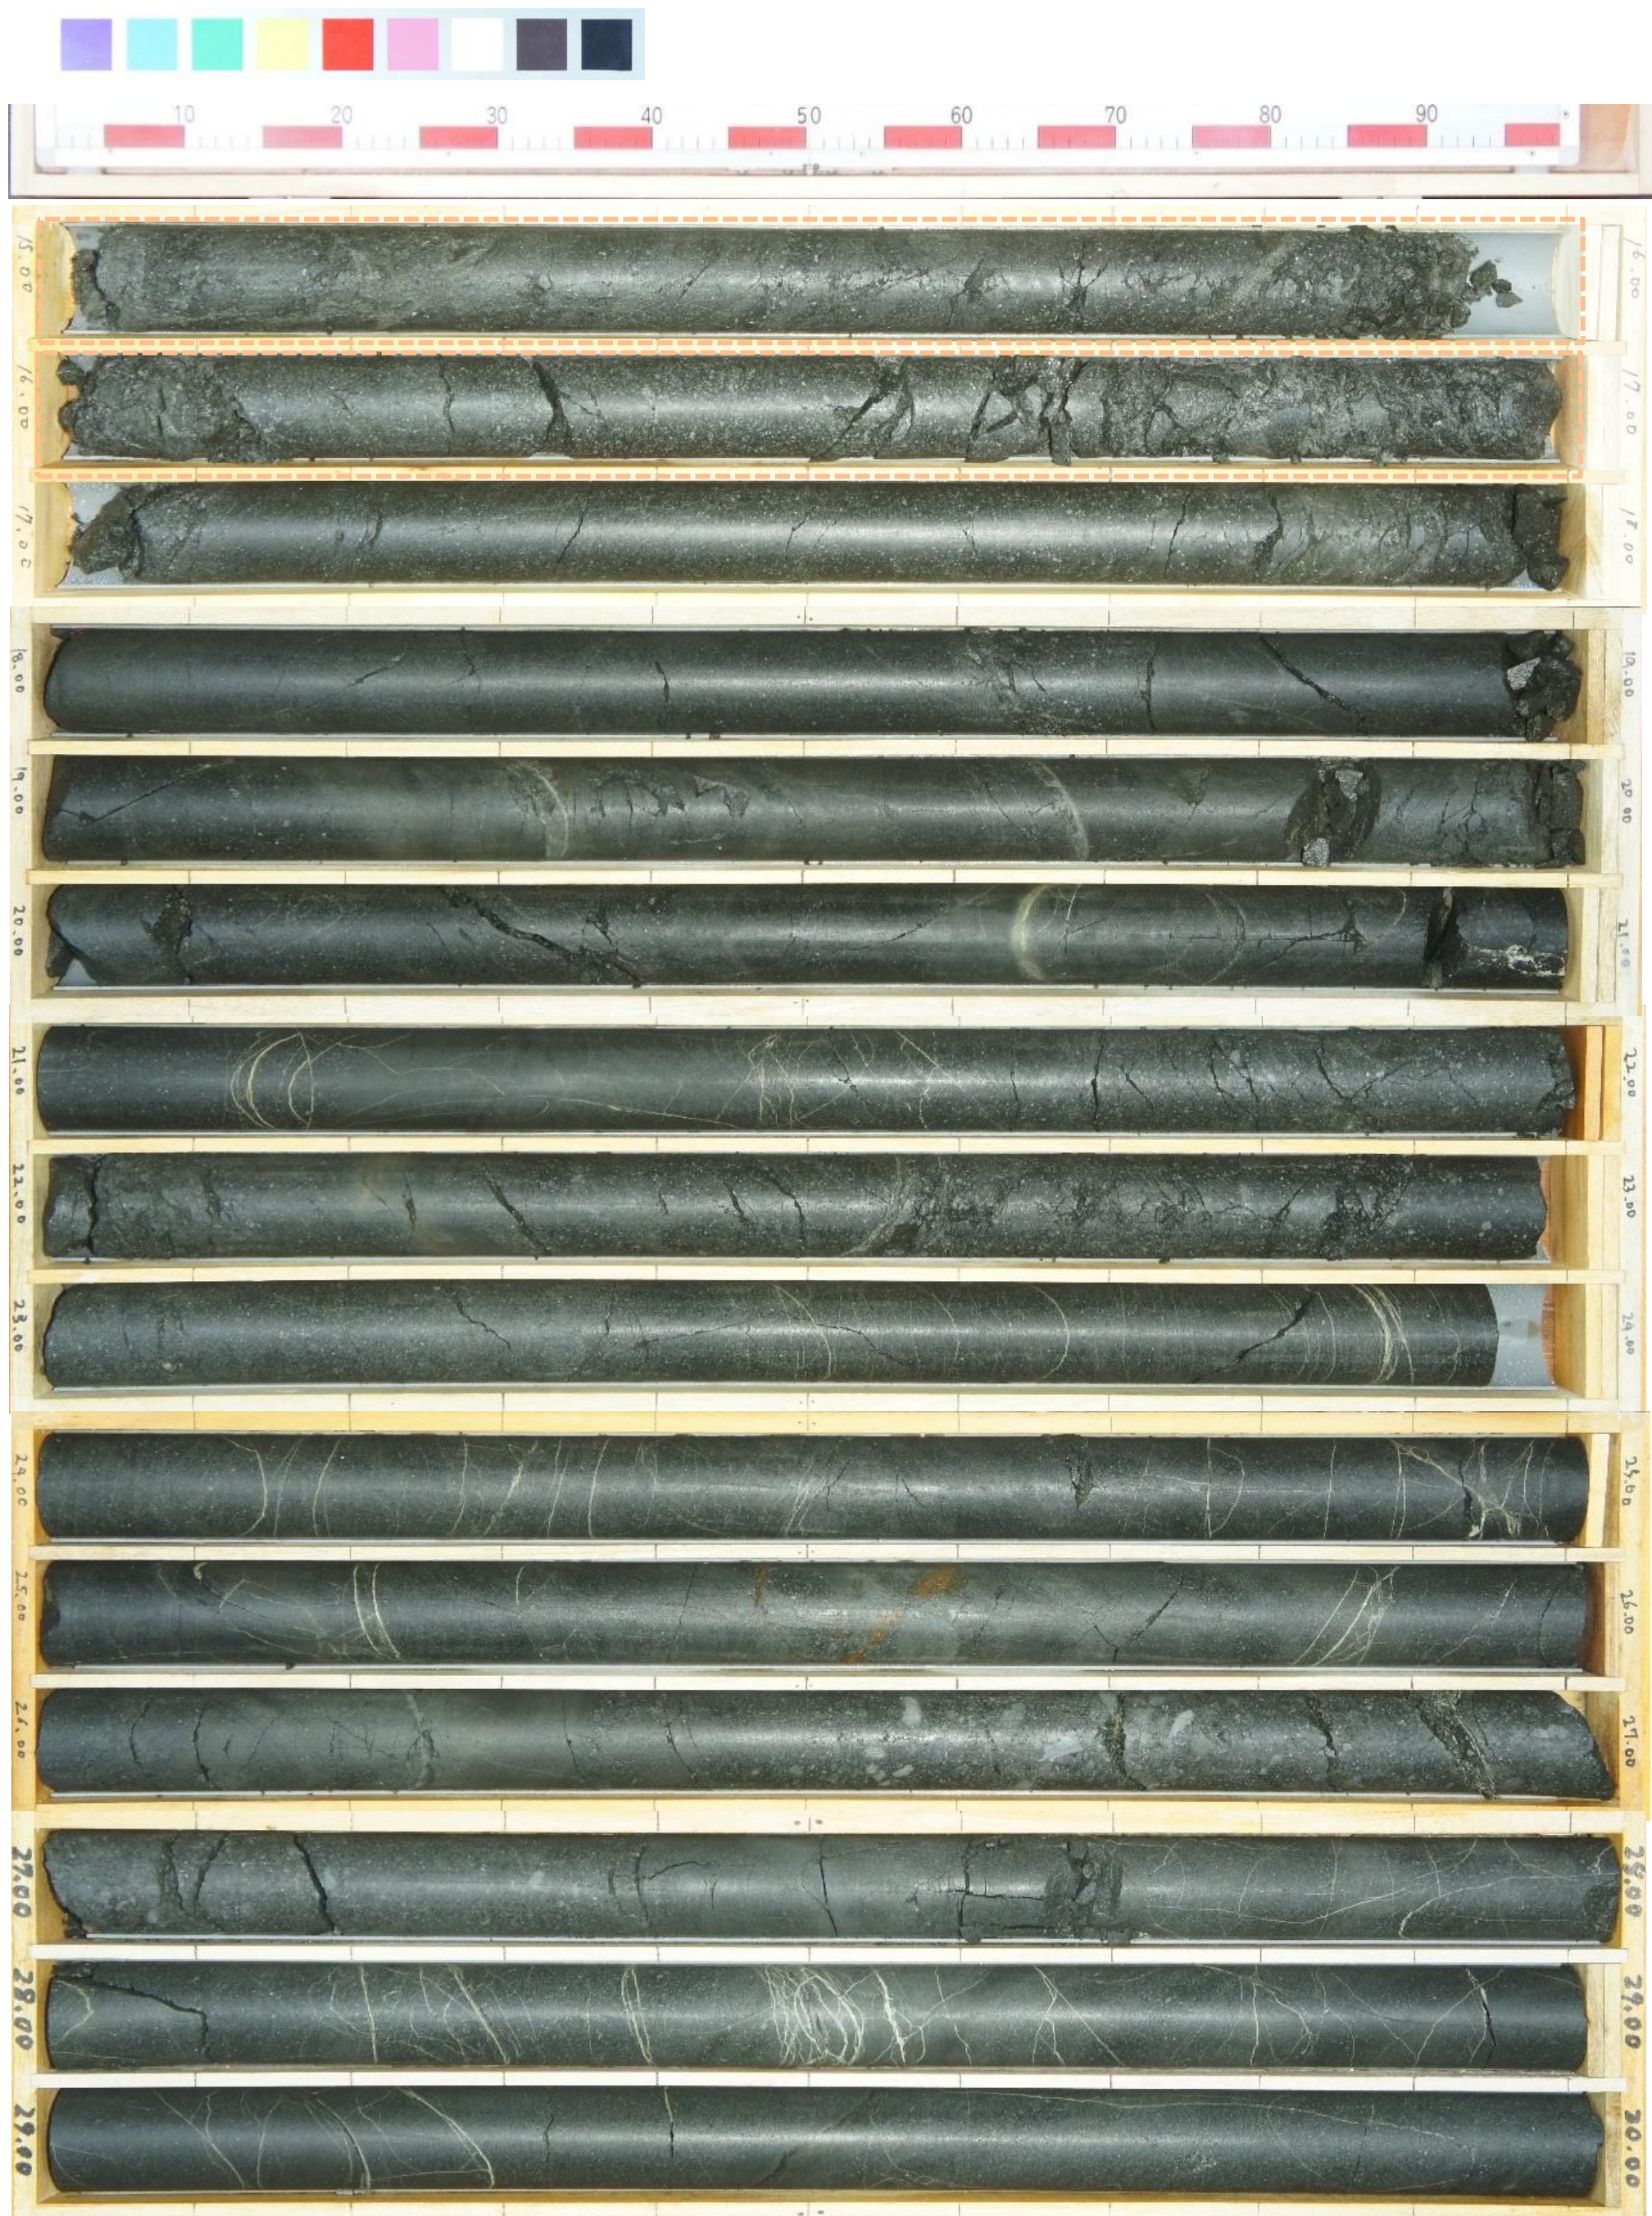
コア写真 (R1敷地-2ボーリング:深度15~30m)

F-1断層が分布すると  
想定される範囲
