## 泊発電所3号炉

### 地盤(敷地の地質・地質構造)に関するコメント回答

(F-1断層の活動性評価に関する追加調査の事前検討について)

令和元年6月28日  
北海道電力株式会社

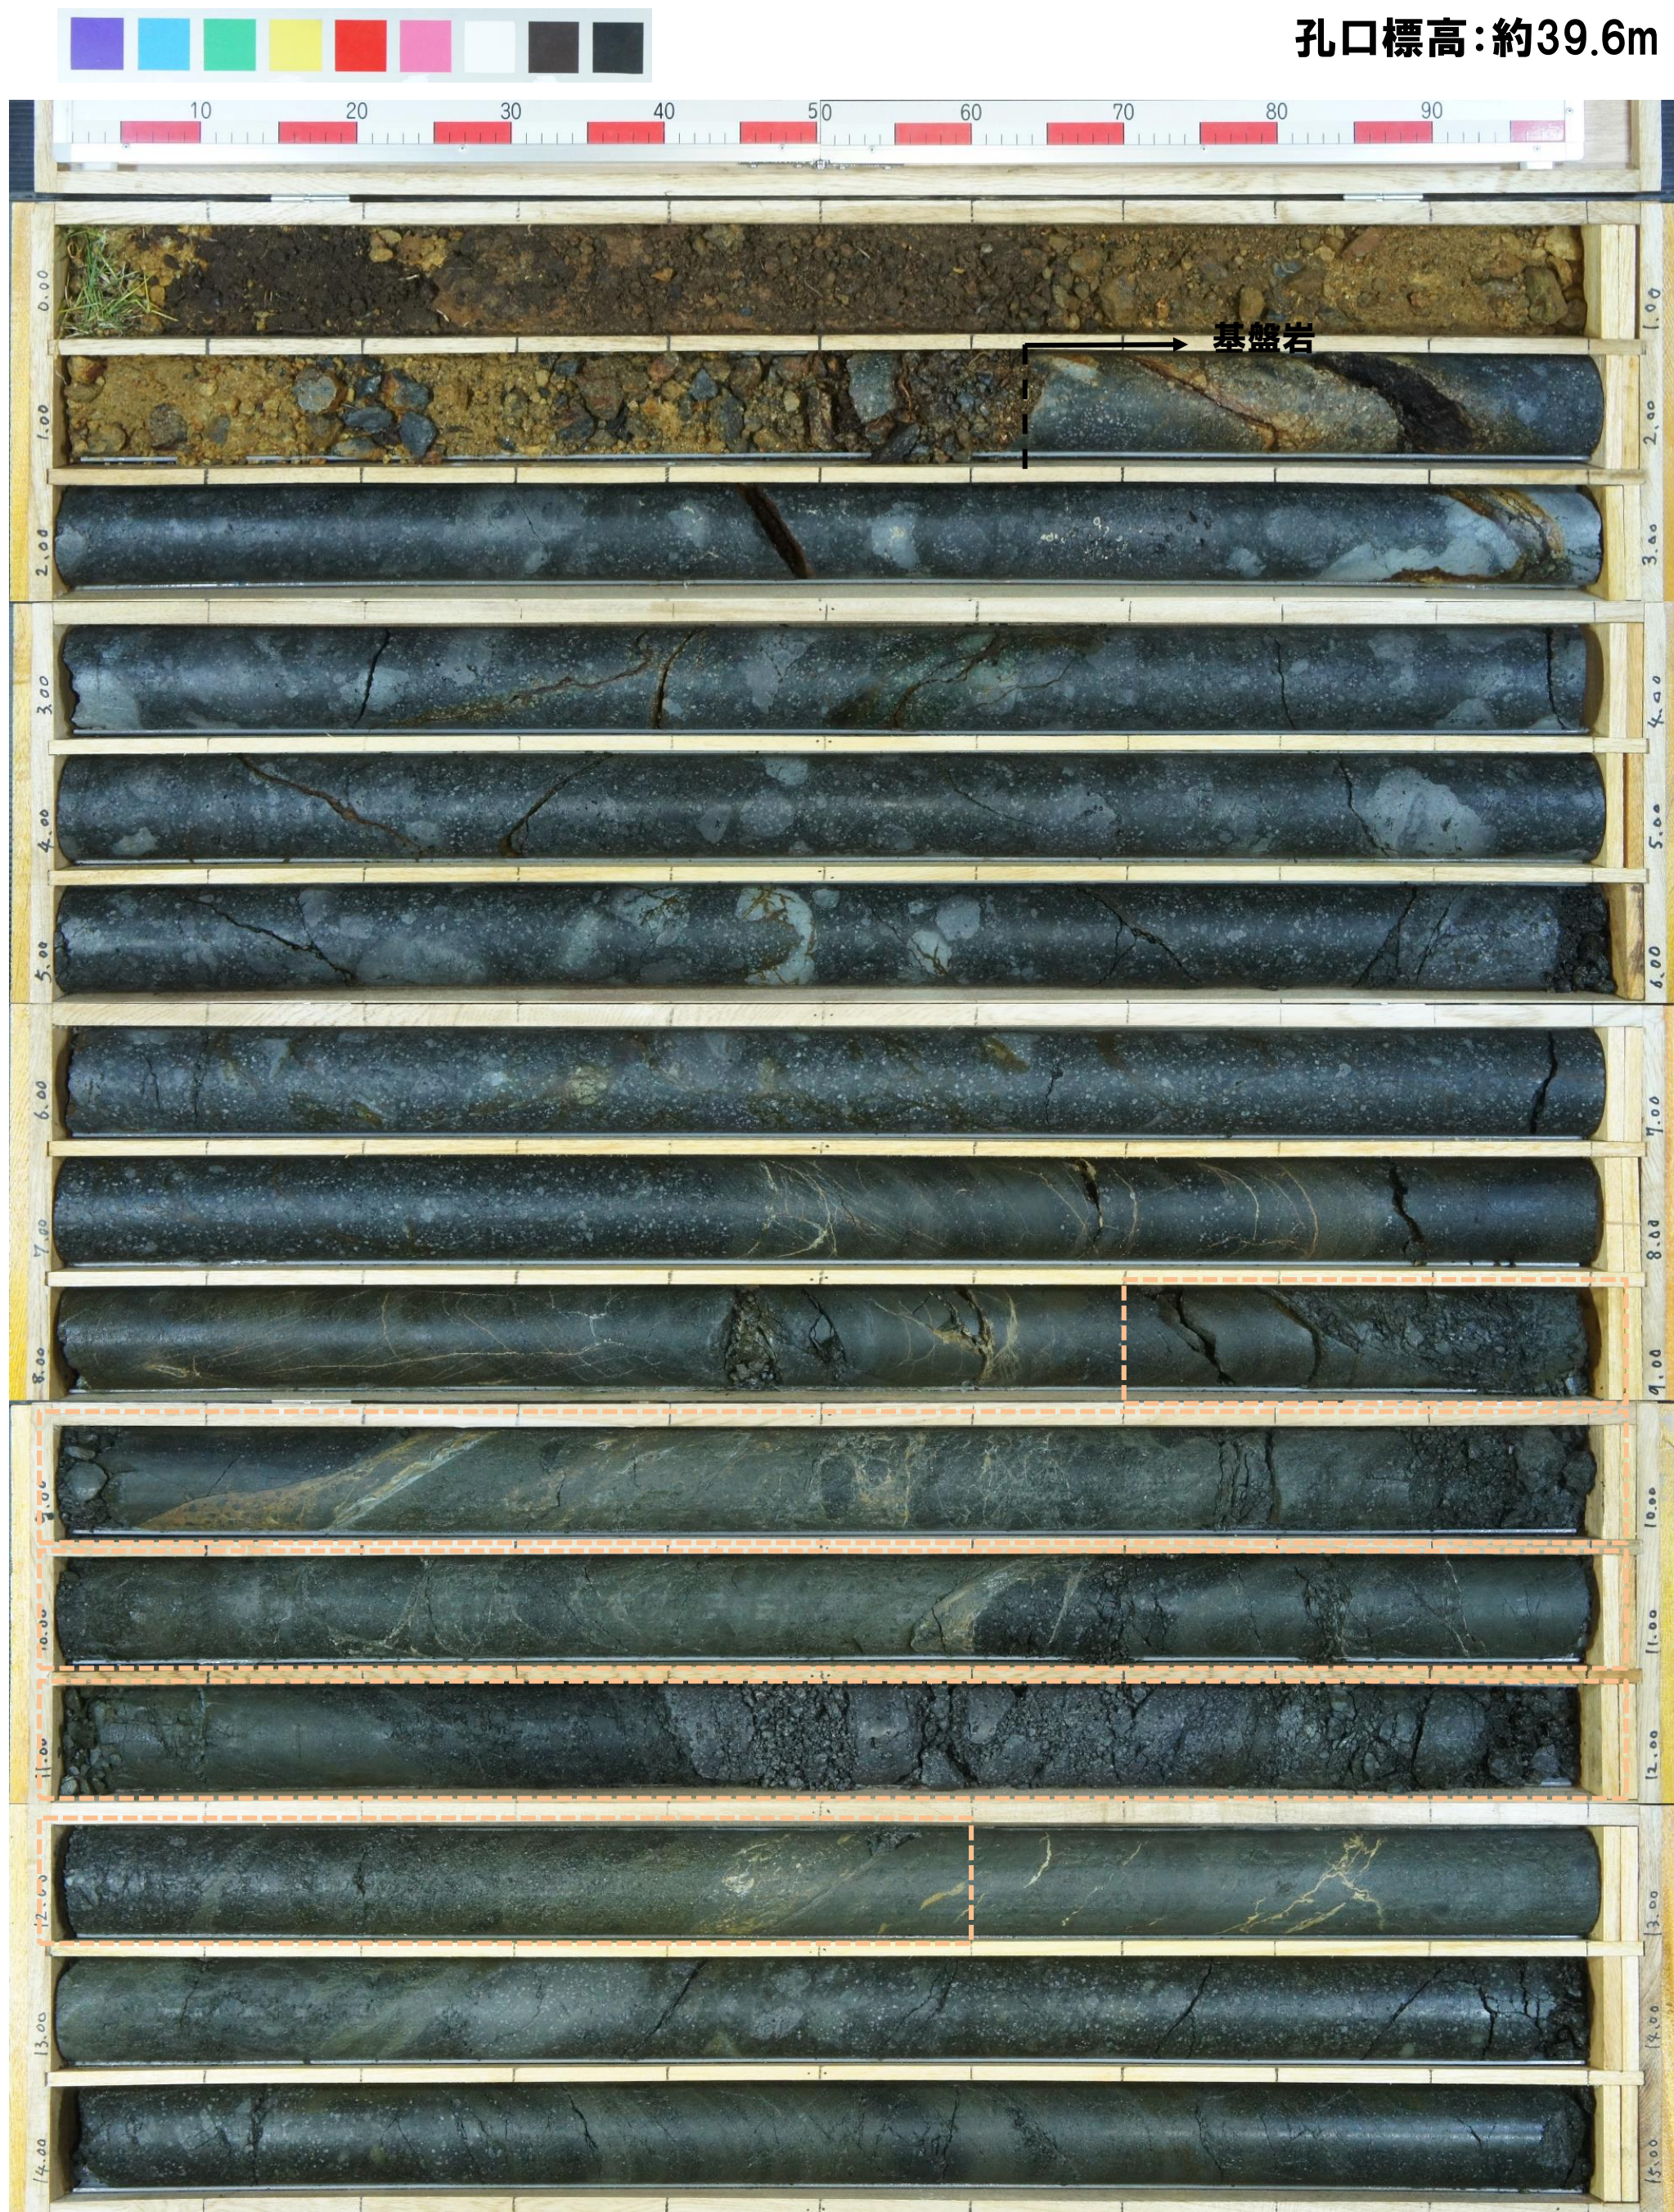
コア写真 (R1敷地-3ボーリング:深度0~15m)

孔口標高:約39.6m

F-1断層が分布すると  
想定される範囲

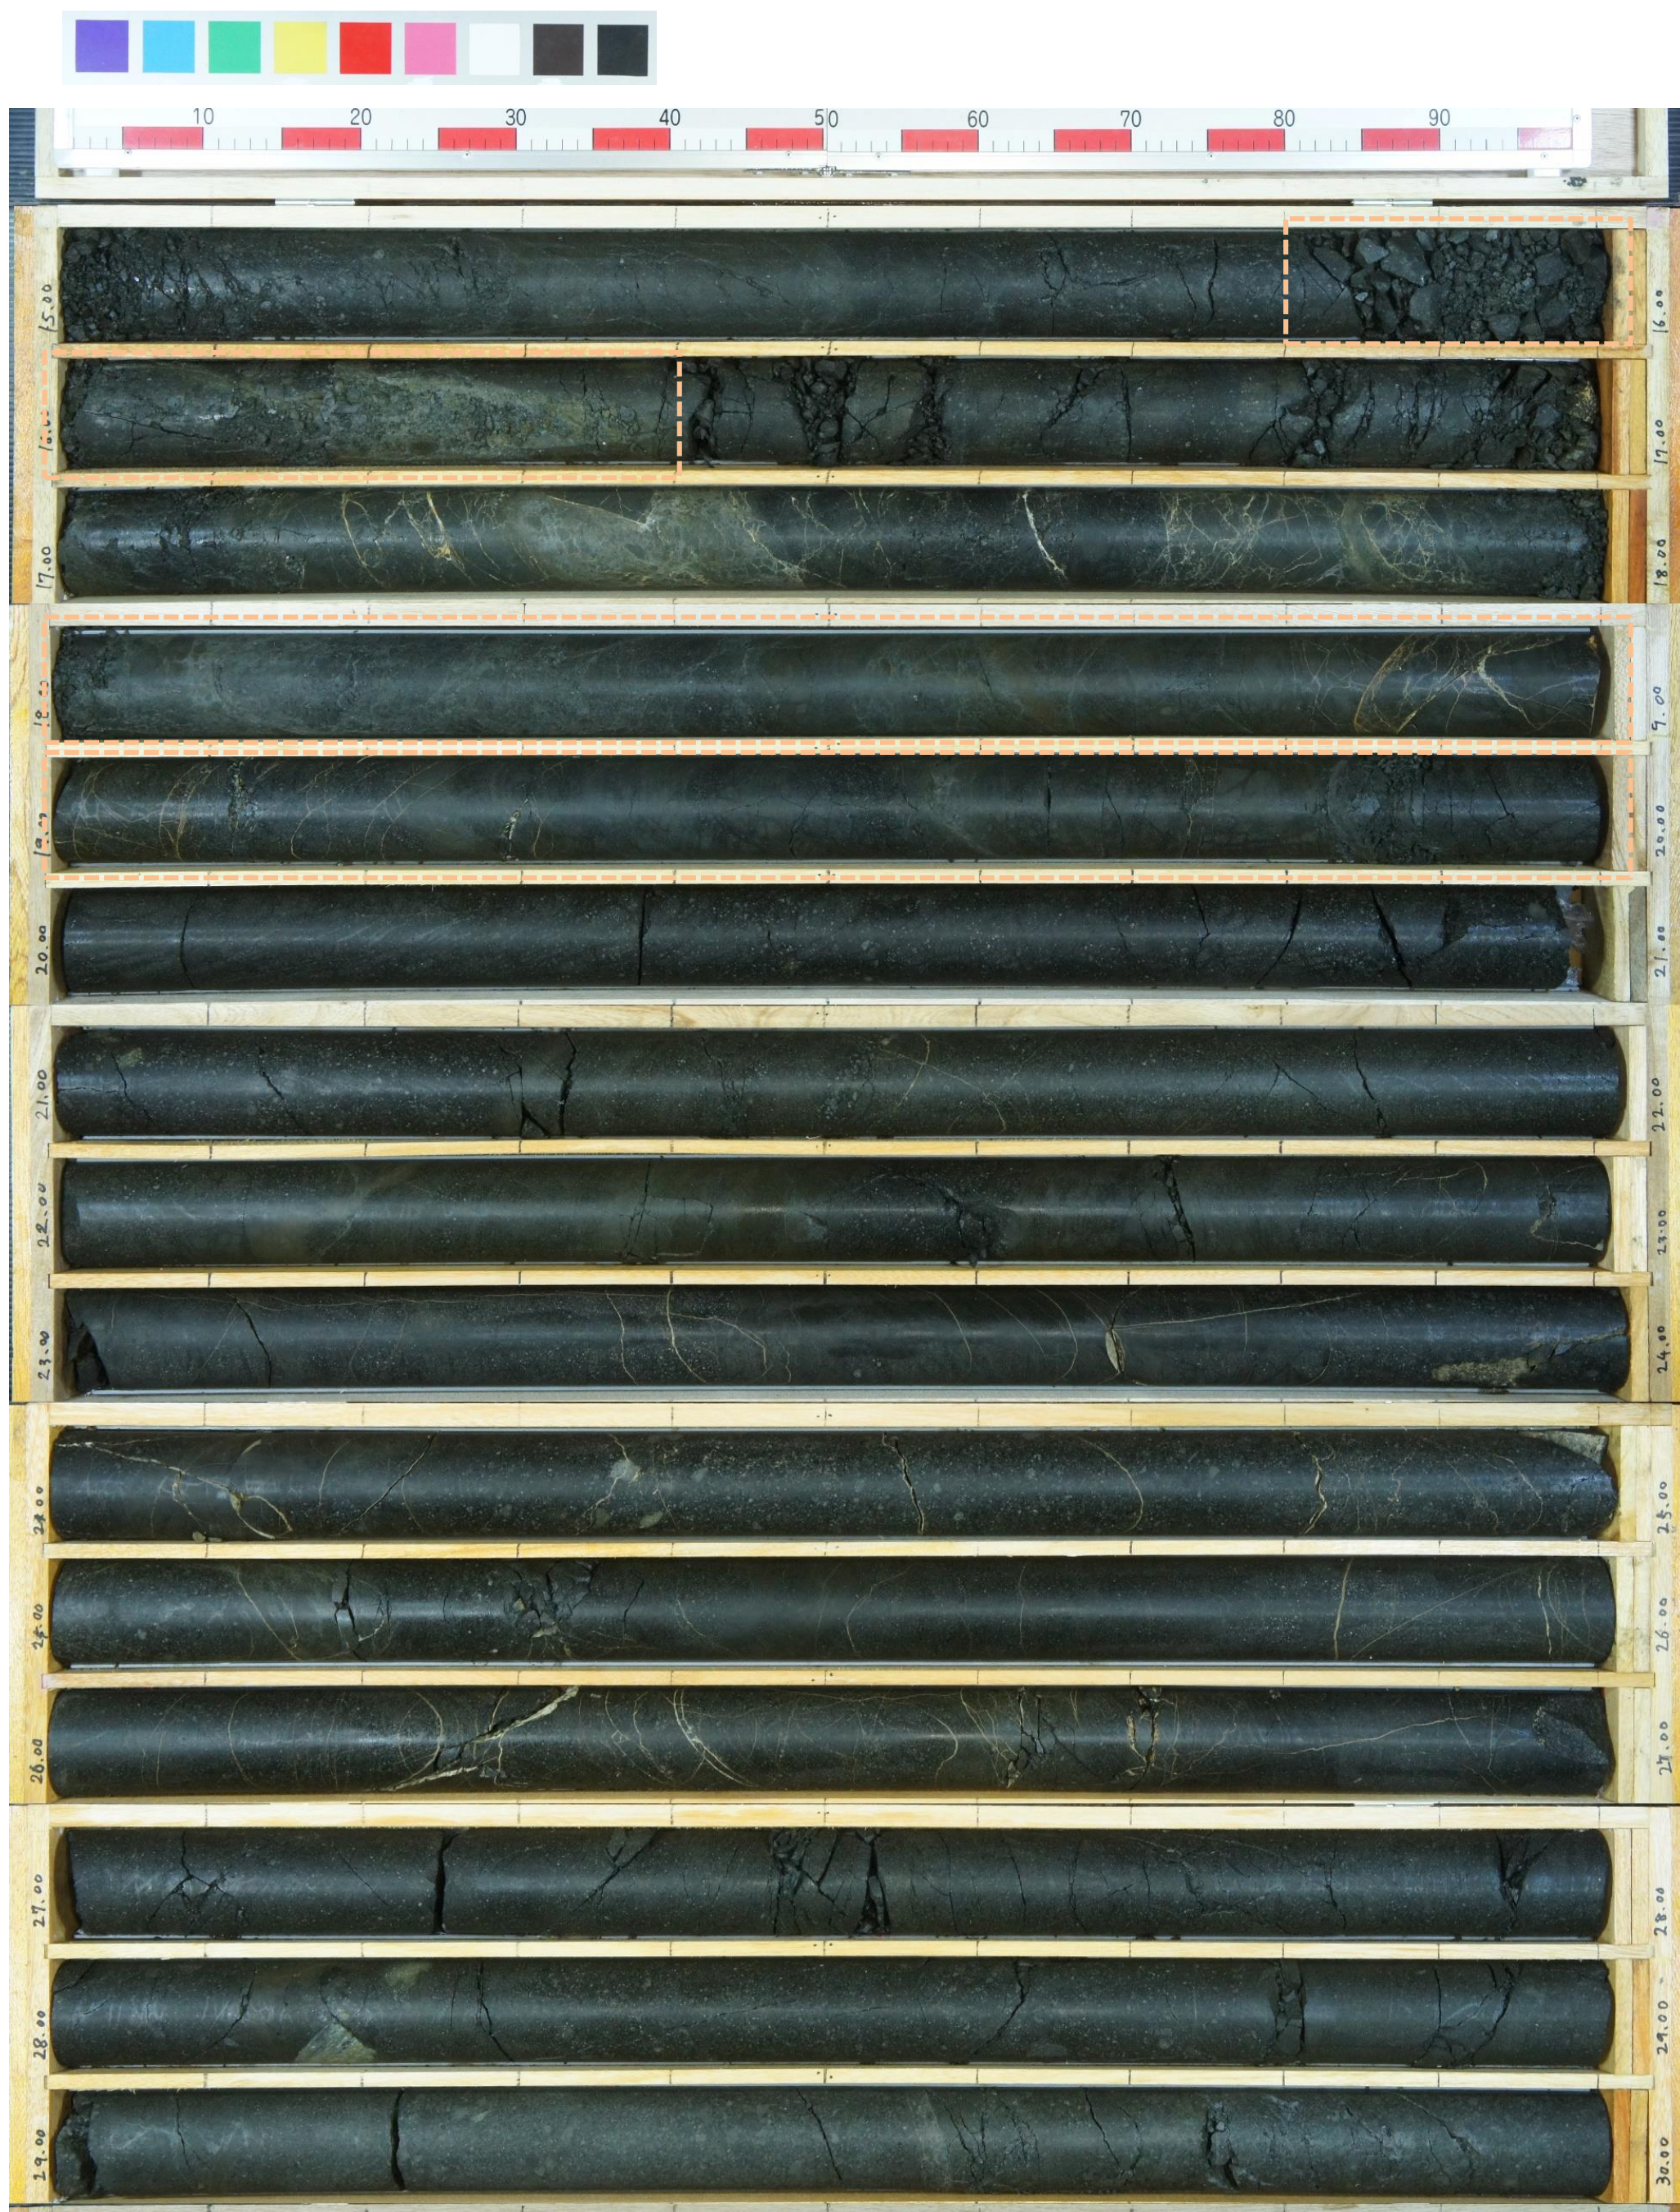
コア写真 (R1敷地-3ボーリング:深度15~30m)

F-1断層が分布すると  
想定される範囲
