泊発電所の基準津波に関するコメント回答

平成26年1月29日
北海道電力株式会社

ヒアリング・審査会合における指摘事項

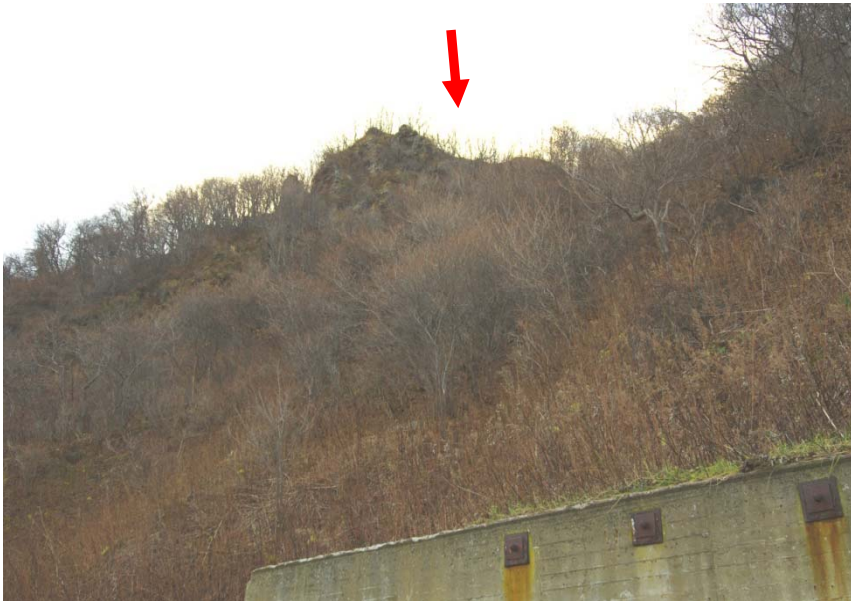
写真1:ブロック2及びブロック4の境界付近には、堅硬な火山礫凝灰岩が分布し、ブロックの地すべりを示唆する段差や破碎は認められない。

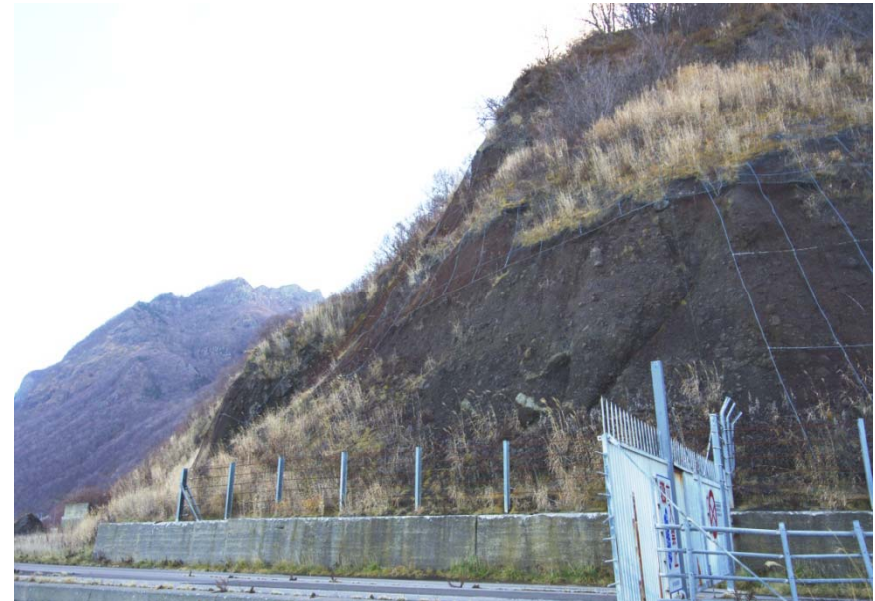
写真2:ブロック2の中央・先端部のカスペノ岬付近には、堅硬な火山礫凝灰岩が分布し、ブロックの地すべりを示唆する段差や破碎は認められない。

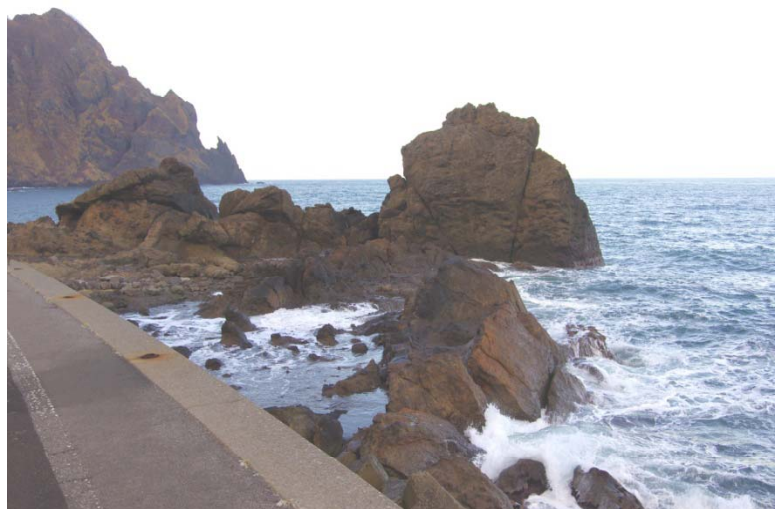
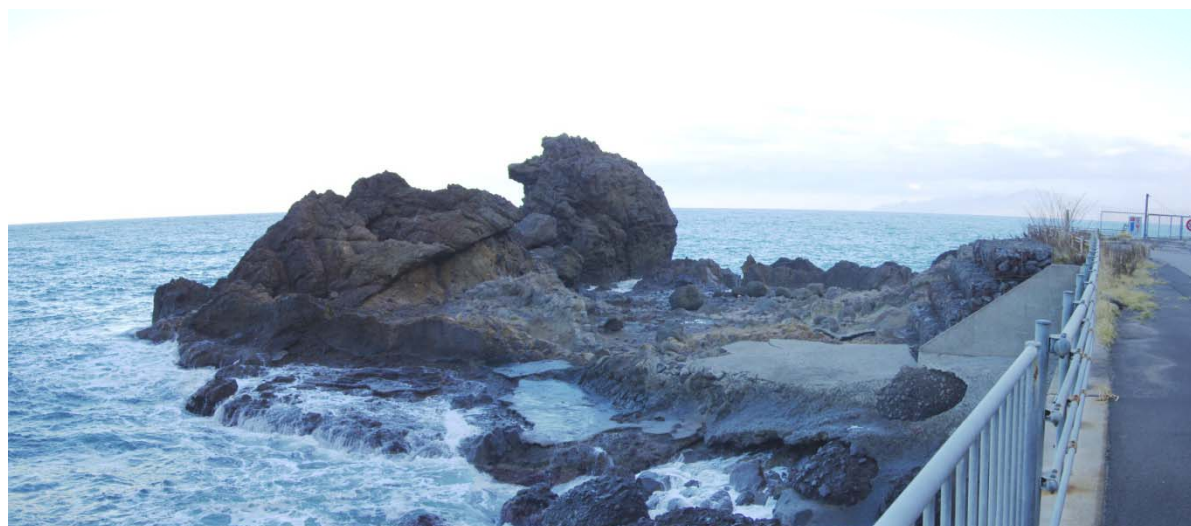
写真3

写真3:ブロック2及びブロック4の境界の延長部に当たるカスペノ岬には、堅硬な火山礫凝灰岩が分布し、ブロックの地すべり示唆する段差や破碎は認められない。

写真3~4:ブロック2~ブロック4の海岸部には、堅硬な火山礫凝灰岩が連続して分布する。

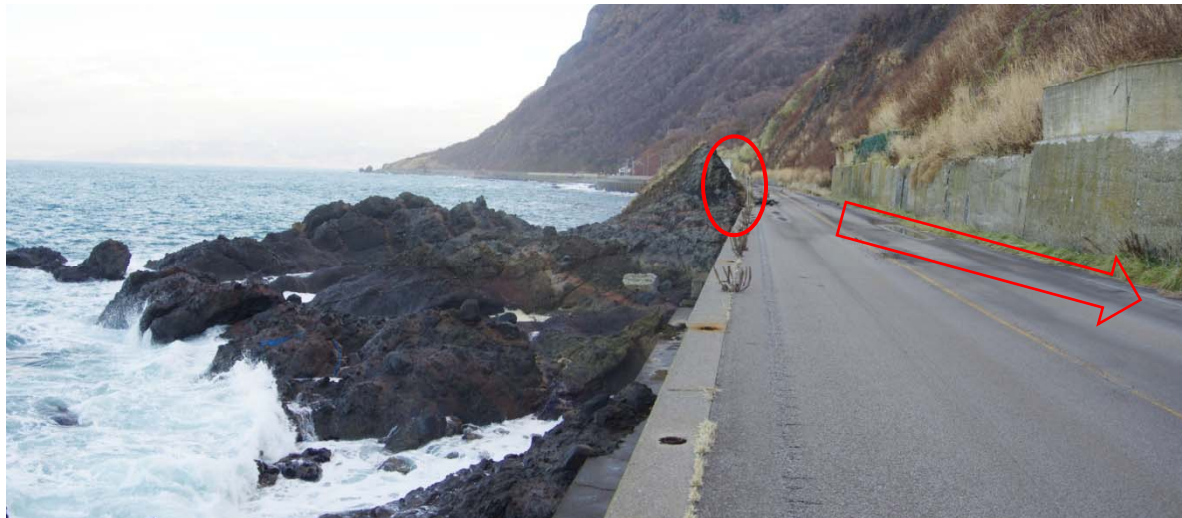
写真4

写真4:ブロック2の海岸部には、堅硬な火山礫凝灰岩が分布し、ブロックの地すべりを示唆する段差や破砕は認められない。

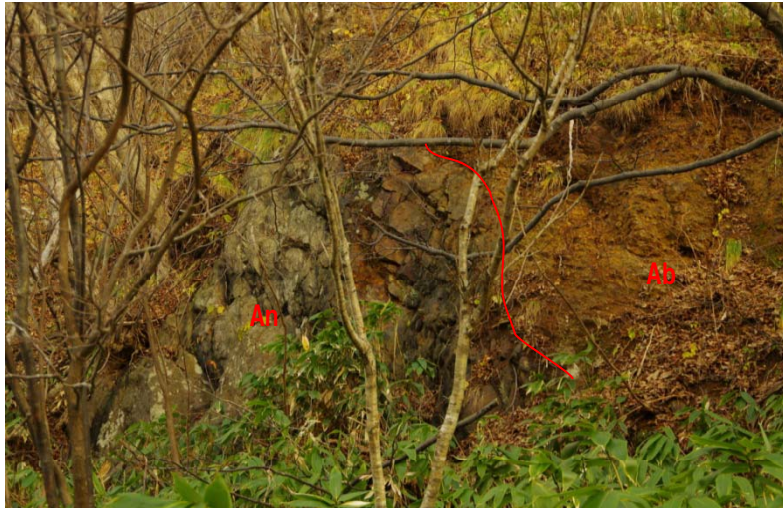
写真5

写真5:ブロック2の南側中腹には、堅硬な安山岩溶岩及び自破碎溶岩の境界が認められる。

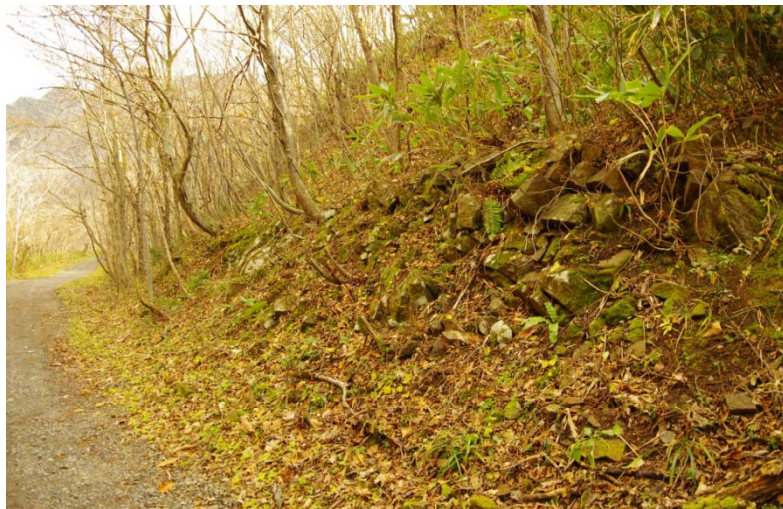
写真6

写真6:ブロック2の背後の鞍部には、堅硬な安山岩溶岩が分布する。

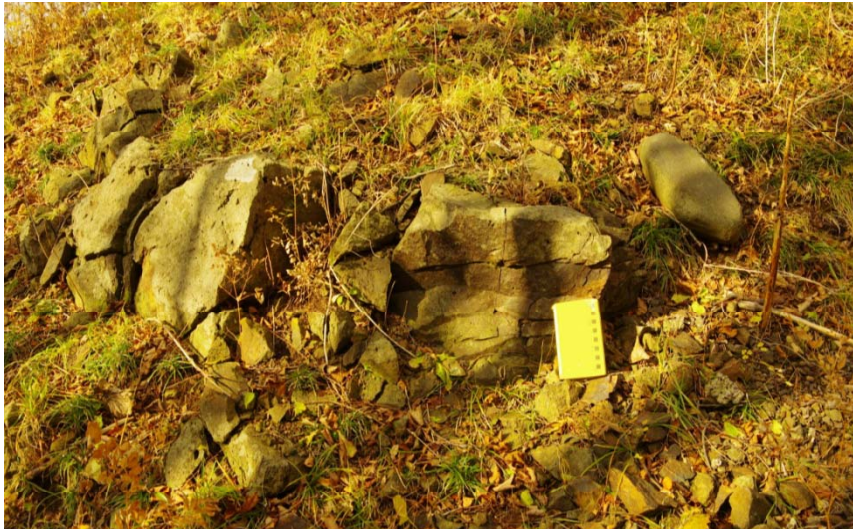
写真7

写真7:ブロック2の頂上付近には、堅硬な安山岩溶岩及び火山礫凝灰岩が分布する。

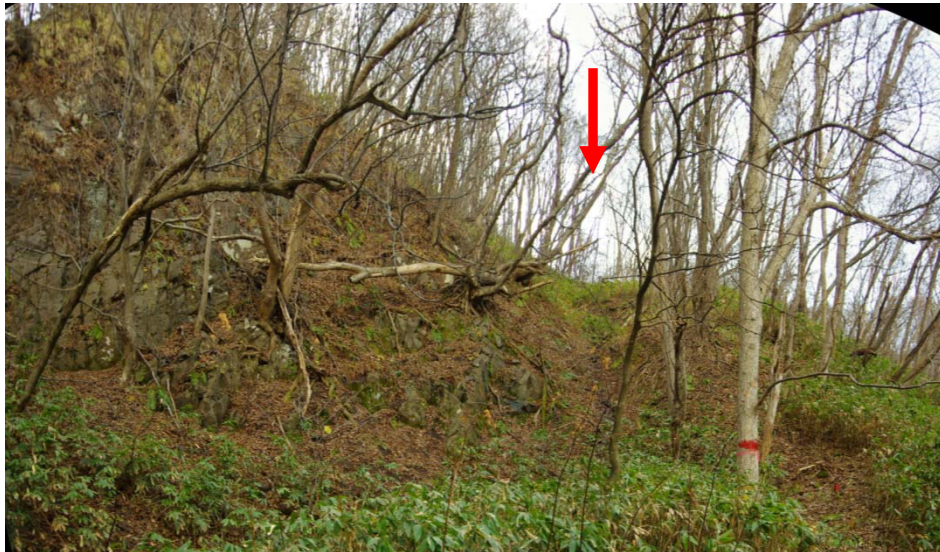
写真8

写真8:ブロック3の北側の遷緩線付近には、山側に堅硬な安山岩溶岩が分布し、ブロックの地すべりを示唆する滑落崖等は認められないものの、海岸側との地質の連続性は確認できない。

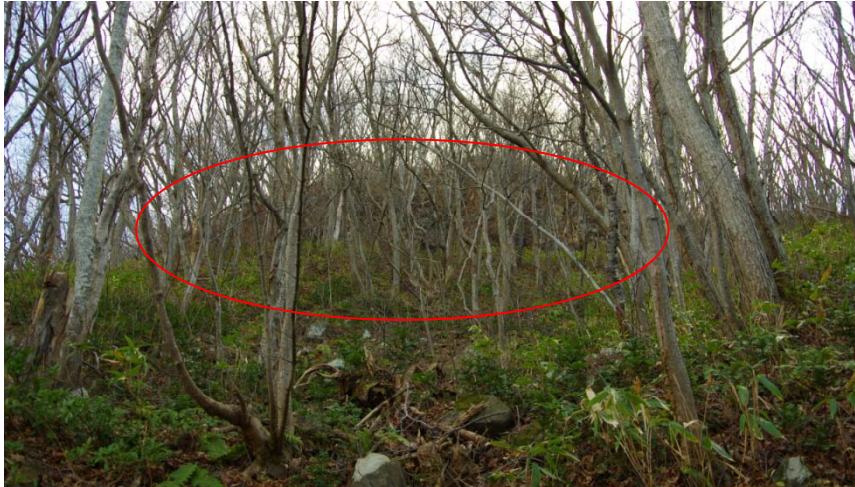
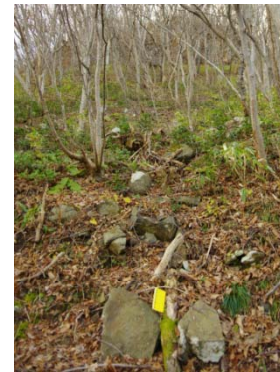
写真9:ブロック4の頂部付近には、上部から下部にかけて堅硬な安山岩溶岩が分布し、ブロックの地すべりを示唆する破碎等は認められない。

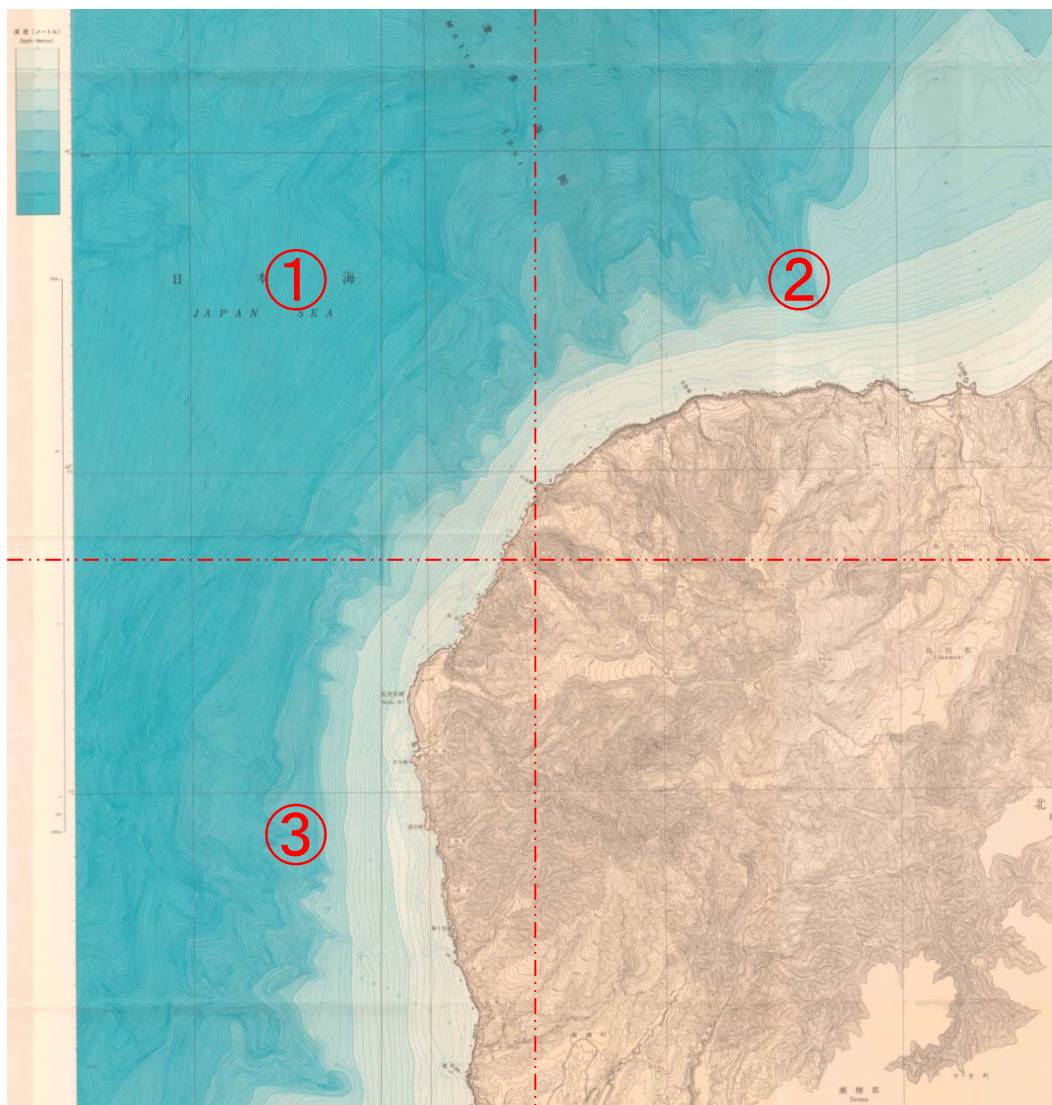
茂津多岬付近沿岸部海底地形図 (沿岸の海の基本図「茂津多岬」)

○海底地形判読の結果、追加対象範囲において、これまで抽出した地すべり地形の規模を超える大規模な地すべりを示唆する地形(滑落崖、側方崖、舌状地形等)は確認できなかった。

- これまでの検討経緯等を踏まえ、茂津多岬付近沿岸部について、より詳細な海底地形図である『沿岸の海の基本図（5万分の1）「茂津多岬」』により、追加検討を実施した。
- 海底地形判読の結果、追加対象範囲において、これまで抽出した地すべり地形の規模を超える大規模な地すべりを示唆する地形は確認できなかった。
- 以上のことから、再検討結果を踏まえても、これまでの評価内容に変更はない。

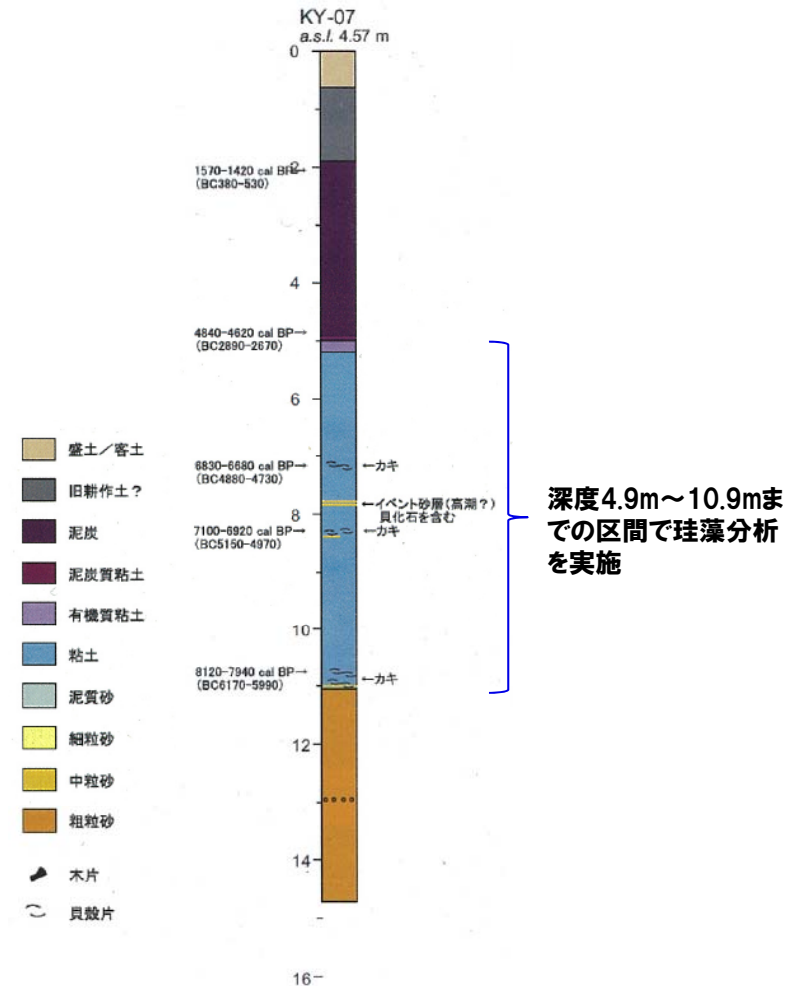
KY-07地点の珪藻分析結果の概略

- イベント砂層を挟む粘土層等における珪藻分析結果は、以下のとおりとしている。
 - 深度7m以浅では、海生種に乏しく淡水生種が60~70%を占める。
 - 7m以深では淡水生種が50%前後で、海生種が最大25%含まれる。
 - イベント砂層の前後では、珪藻の構成に大きな変化はないとしている。
- イベント砂層を挟む粘土層等の有孔虫分析結果は、以下のとおりとしている。
 - 有孔虫はイベント砂層の上部及びその上位のシルト層で多産し、イベント砂層の下部及びその下位のシルト層では、きわめて少量の個体が得られたのみである。
 - イベント砂層の下位からは、汽水生種から構成され湾奥の環境を示す群集が得られている。
 - イベント砂層の上位からは特定の海水生種を含む、外洋水のある程度の流入があり、かつ淡水の影響が少ないラグーン環境を示す群集が得られている。
 - イベント砂層からは、内湾の汽水生種とともに外洋生の浮遊性種 (*Globigerinita uvula*, *Turborotania quinqueloba*)及び貝形虫類がわずかながら含まれ、外洋側からの運搬作用が働いたことが示唆される。

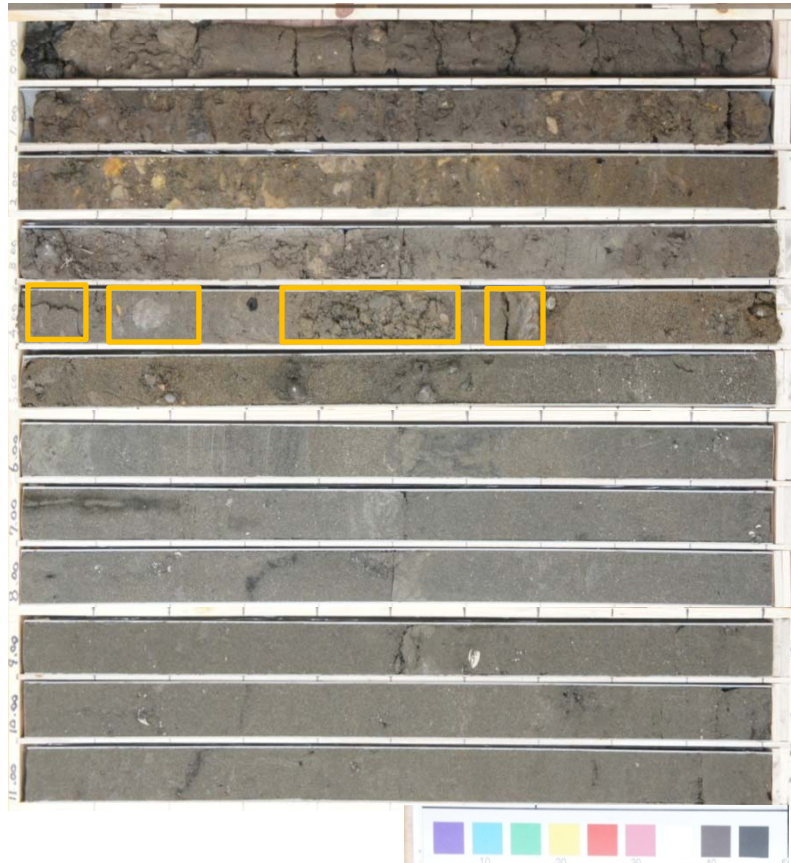
ボーリングコア写真(発足)
 孔口標高 3.39m 抽出範囲

- 岩内平野沿岸に発達する砂丘背後の堀株川右岸氾濫源内の湿地。

- 地表付近は、盛土等に覆われ、深度3.00m～深度3.82mは、植物根や礫が混じる粘土が主体である。その下位は砂主体で、深度5.60m以深では、貝殻片を含む、淘汰のよい砂層であり、海成の堆積物と推定される。
- 深度5.80mの貝殻片より、 $5,170 \pm 30\text{yBP}$ の ^{14}C 法年代測定値が得られている。
- イベント堆積物は、深度3.82m～深度5.60m以浅の砂を主体とする地層内から抽出される。
- イベント堆積物が推定される地層として以下を抽出した。
 - ・深度4.03m～4.08m…層厚0.5mm程度のクラスト状のシルトが3層認められる。
 - ・深度4.12m～4.20m…シルト質砂中に礫状のシルト、腐植が混入している。
 - ・深度4.37m～4.57m…扁平礫と角礫が認められる。
 - ・深度4.67m …砂層が下位のシルト層を侵食して堆積している。

⇒主に河川性の堆積物または氾濫原堆積物と考えられ、本結果からは、津波起源を示す明瞭な証拠は得られなかった。

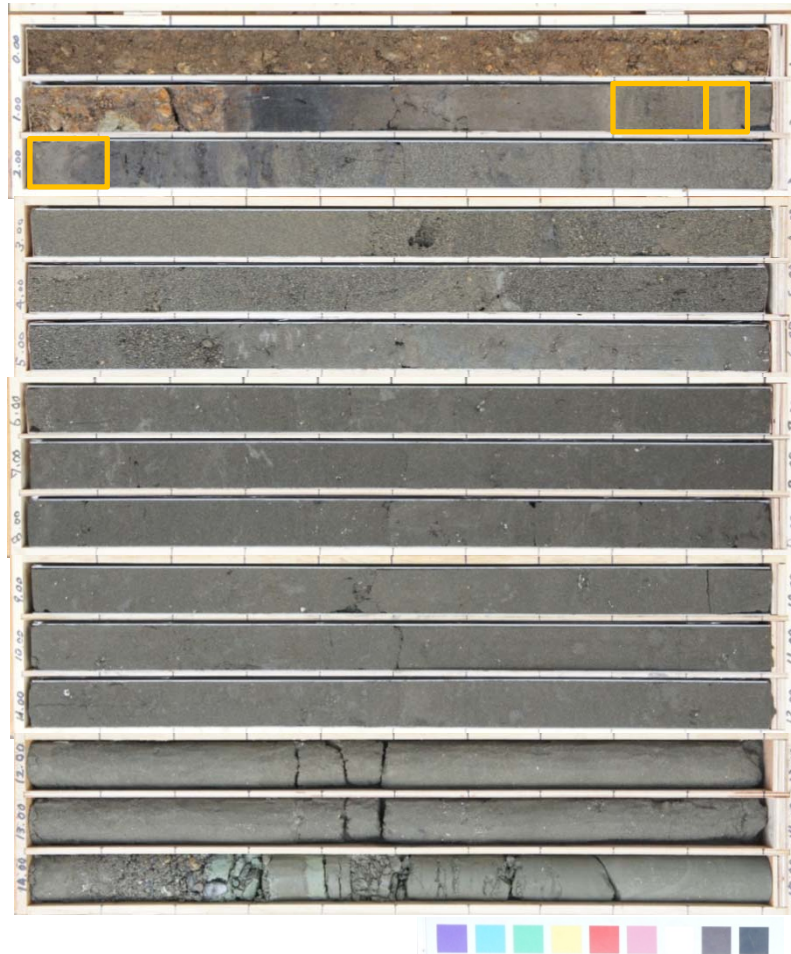
ボーリングコア写真(堀株川右岸)
 孔口標高 1.74m 抽出範囲

○岩内平野沿岸に発達する砂丘背後の堀株川右岸氾濫源内の湿地。

- 地表付近は、盛土、旧耕作土等に覆われ、深度1.42m～深度2.33mは、シルト主体で腐植質部、砂質部が混在する。その下位は砂主体で深度5.25m以深では、貝殻片を含む淘汰のよい砂層であり、海成の堆積物と推定される。
- 深度1.40m及び深度2.10mの腐植質シルトより、それぞれ、 190 ± 20 yBP、 780 ± 20 yBPの ^{14}C 法年代測定値が、深度5.25mの貝殻片より、 $6,430 \pm 30$ yBPの ^{14}C 法年代測定値が得られている。
- イベント堆積物が推定される地層として以下を抽出した。
 - ・深度1.80m～1.93m…砂層中に植物根、腐植質シルト、シルトの混入が認められる。
 - ・深度1.93m～1.96m…クラスト状のシルトが認められる。
 - ・深度2.05m …円礫混じりの砂層が下位の腐植質シルトを侵食している。

⇒主に河川性の堆積物または氾濫原堆積物と考えられ、本結果からは、津波起源を示す明瞭な証拠は得られなかった。

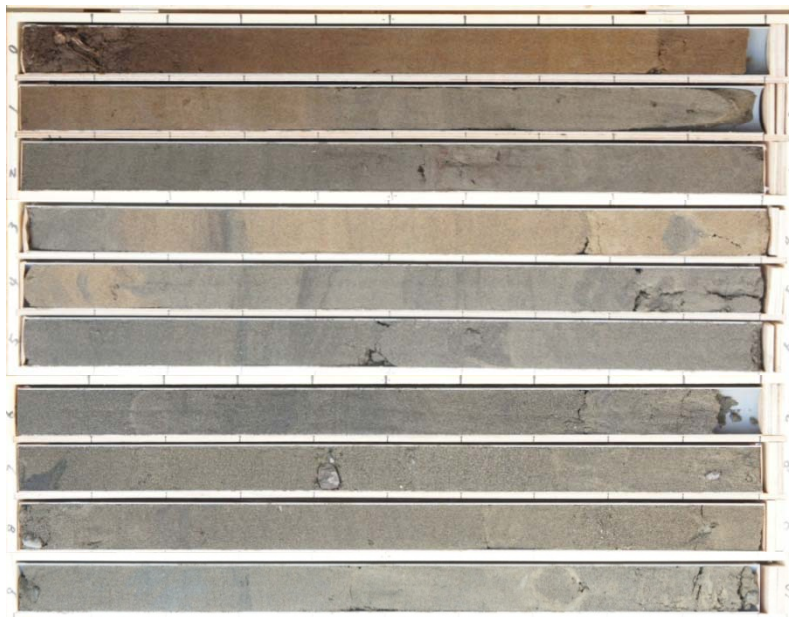
ボーリングコア写真(下梨野舞納-2)
 孔口標高 4.30m

○淘汰のよい中砂及び細砂が主体で、堆積の乱れや侵食等、イベント堆積物が推定されるような層相は認められない。

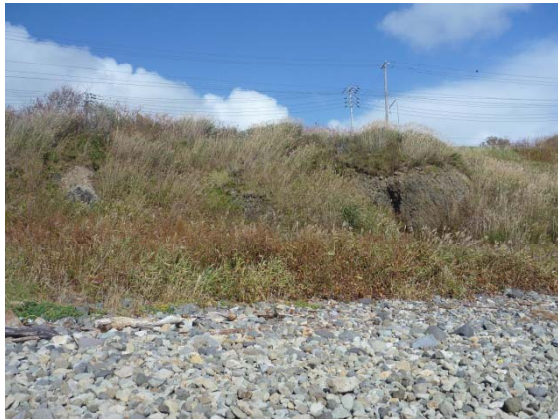
写真4 沿岸部の火砕岩分布状況

○沿岸部では神恵内層の火砕岩が塊状に分布し、地すべりによる破碎を示唆するようなものは認められない。

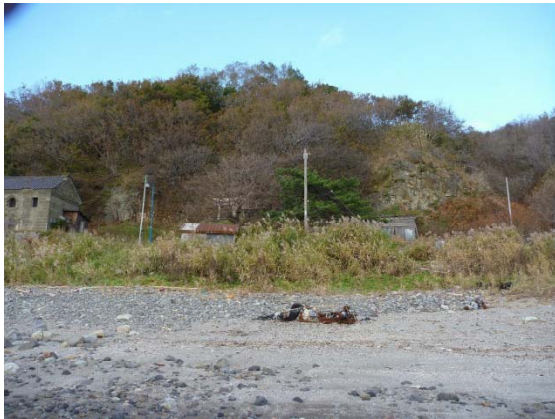
写真8 沿岸部の火砕岩分布状況

○沿岸部では神恵内層の火砕岩が塊状に分布し、地すべりによる破碎を示唆するようなものは認められない。

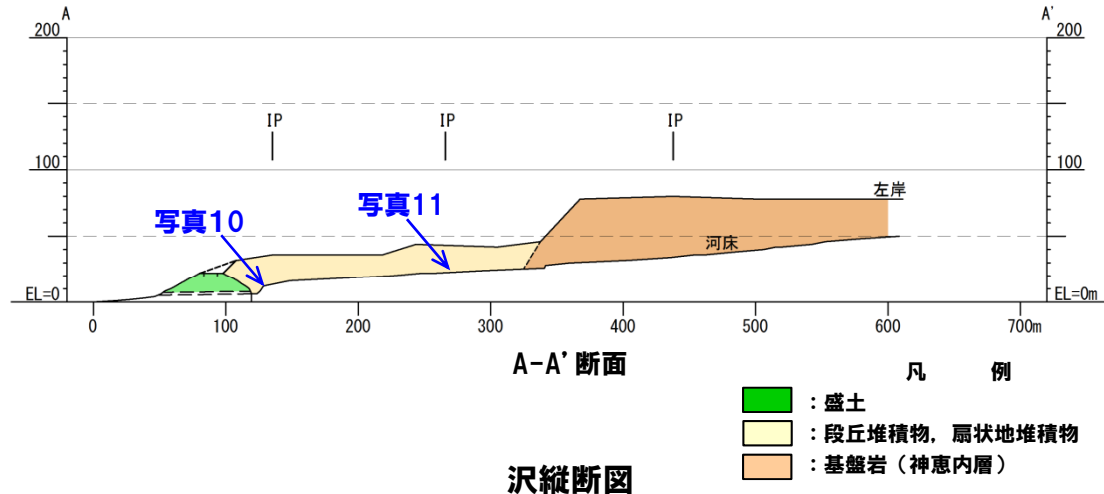
A-A' 断面では, 山地から神恵内層の基盤岩が分布し, 山地部の河床では神恵内層の健岩が確認され, 遷緩線より下流の緩斜面では段丘堆積物, 扇状地堆積物が堆積し, 一部河食崖に神恵内層の露頭が確認される。
緩斜面部では地すべりを示唆するような先端部の舌状地形は認められない。

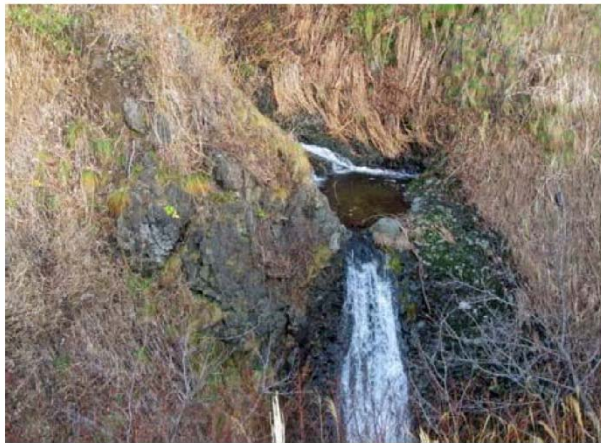
写真10

地すべりブロック前面の沢河床の自破碎溶岩。滝を形成している。

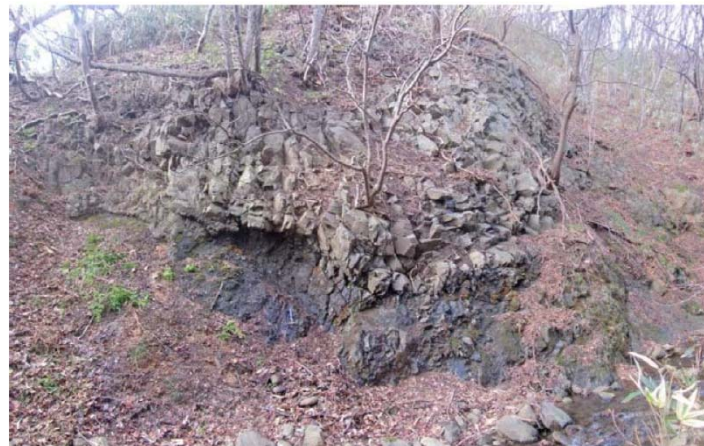
写真11

地すべりブロック東側の沢の河食崖に分布する自破碎溶岩。付近の河床でも確認される。
