泊発電所3号炉

地盤(敷地の地質・地質構造)に関するコメント回答 (Hm2段丘堆積物の堆積年代に関する検討)

令和元年11月7日
北海道電力株式会社

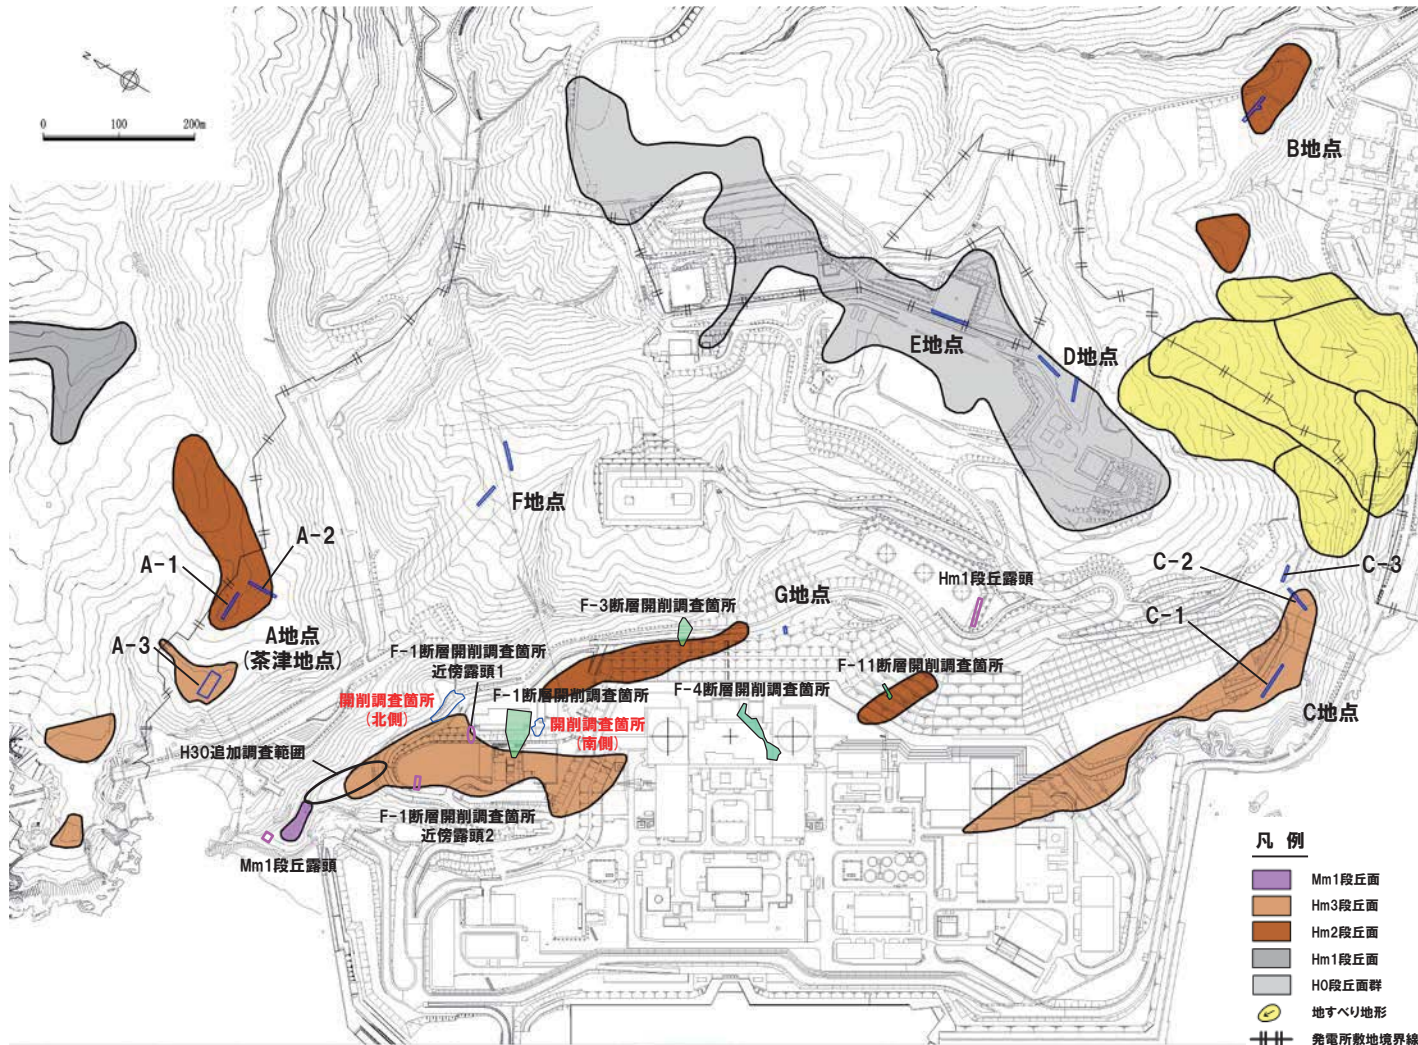
調査位置図(変更後の地形)

調査箇所	現況
A地点*	○
B地点	○
C地点*	○
D地点	○
E地点	○
F地点	○
G地点*	○
F-3断層開削調査箇所	×
F-4断層開削調査箇所	×
F-11断層開削調査箇所	×
F-1断層開削調査箇所	×
F-1断層開削調査箇所近傍露頭1*	○
F-1断層開削調査箇所近傍露頭2*	×
H30追加調査範囲*	○
開削調査箇所(北側)	●
開削調査箇所(南側)	●
Hm1段丘露頭	×
Mm1段丘露頭	×

当図は、変更後の現地地形図に、変更前の空中写真等を用いて判読した地形分類(段丘面等)を重ねあわせている。

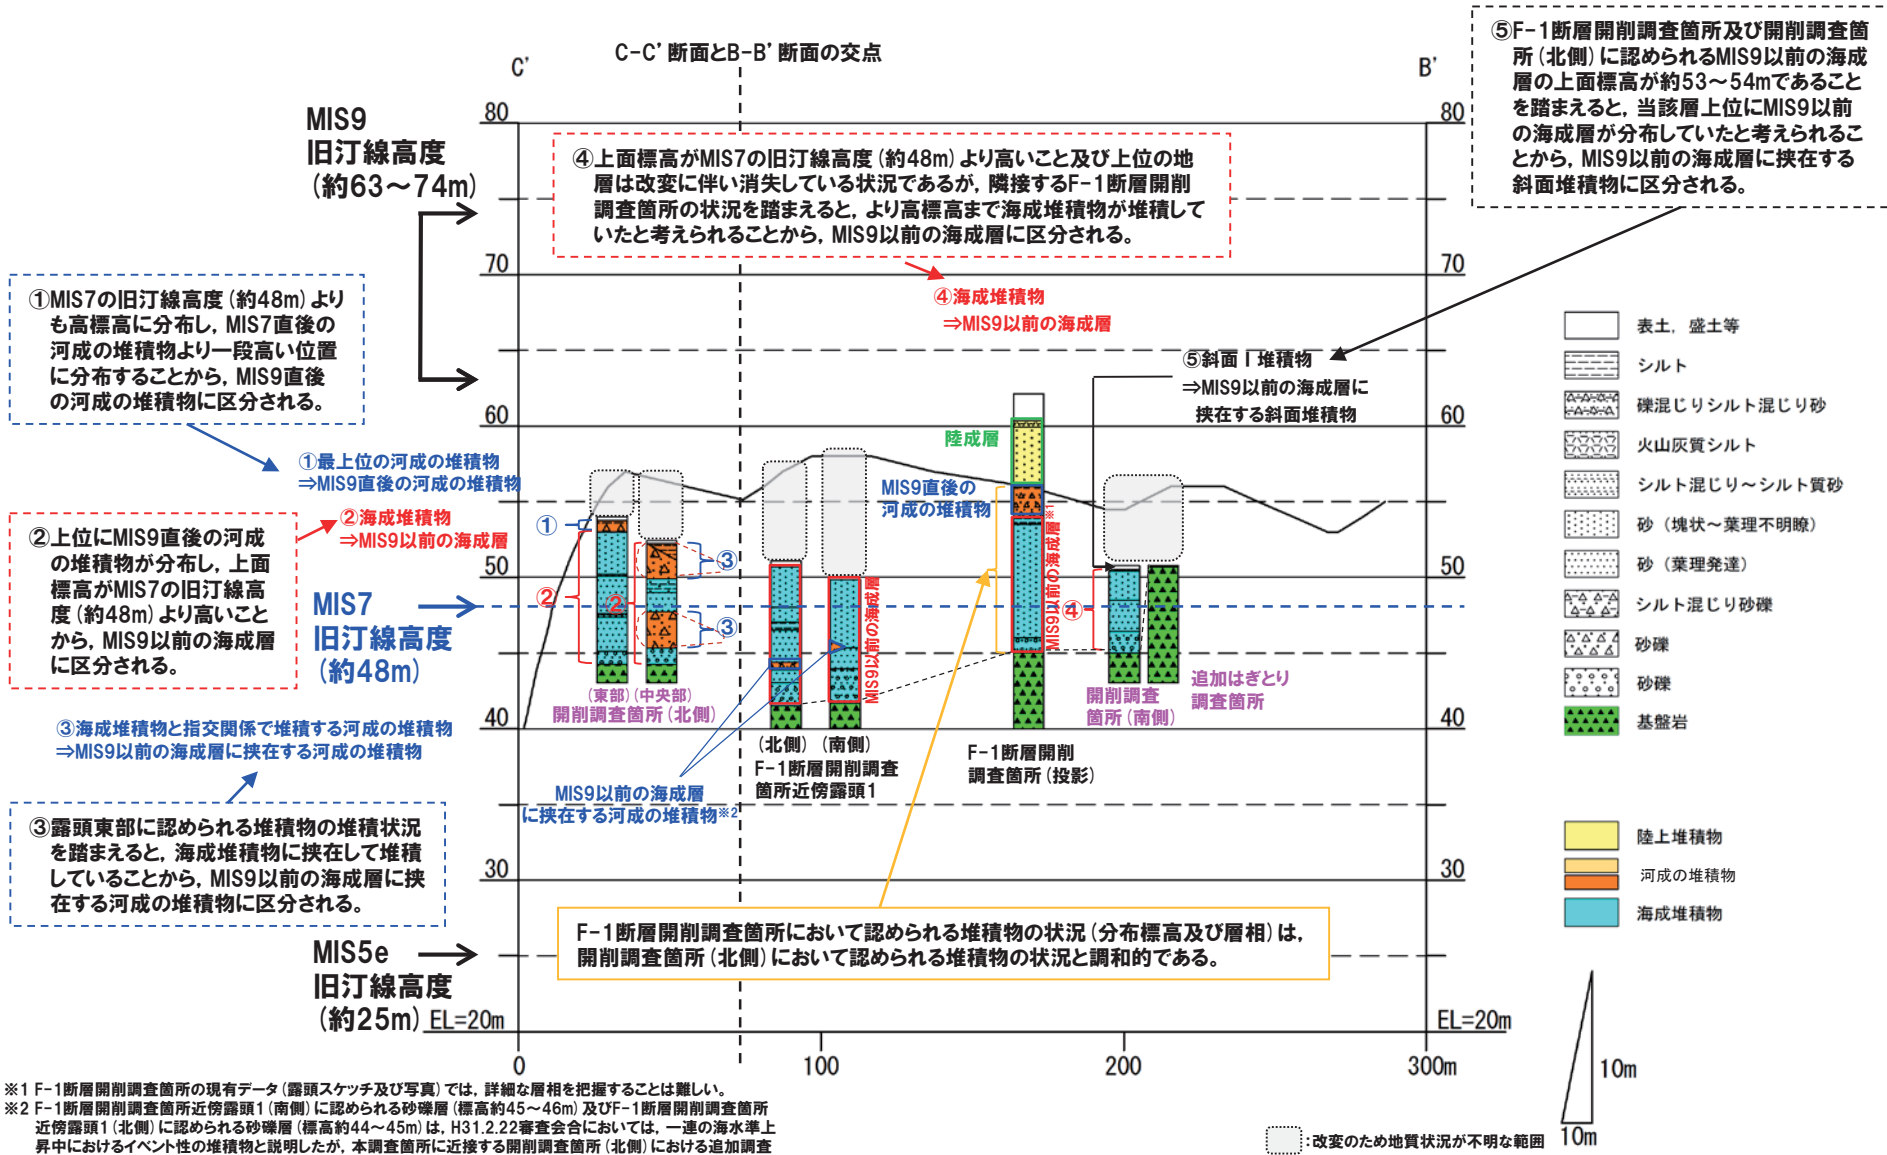
断面図(C'-B'断面)

※1 F-1断層開削調査箇所の現有データ(露頭スケッチ及び写真)では、詳細な層相を把握することは難しい。
 ※2 F-1断層開削調査箇所近傍露頭1(南側)に認められる砂礫層(標高約45~46m)及びF-1断層開削調査箇所近傍露頭1(北側)に認められる砂礫層(標高約44~45m)は、H31.2.22審査会合においては、一連の海水準上昇中におけるイベント性の堆積物と説明したが、本調査箇所付近に近接する開削調査箇所(北側)における追加調査の結果、同程度の標高に海成堆積物と指交関係で堆積している河成の堆積物(砂礫層)の分布を確認したことから、河成の堆積物に地層区分を見直す。

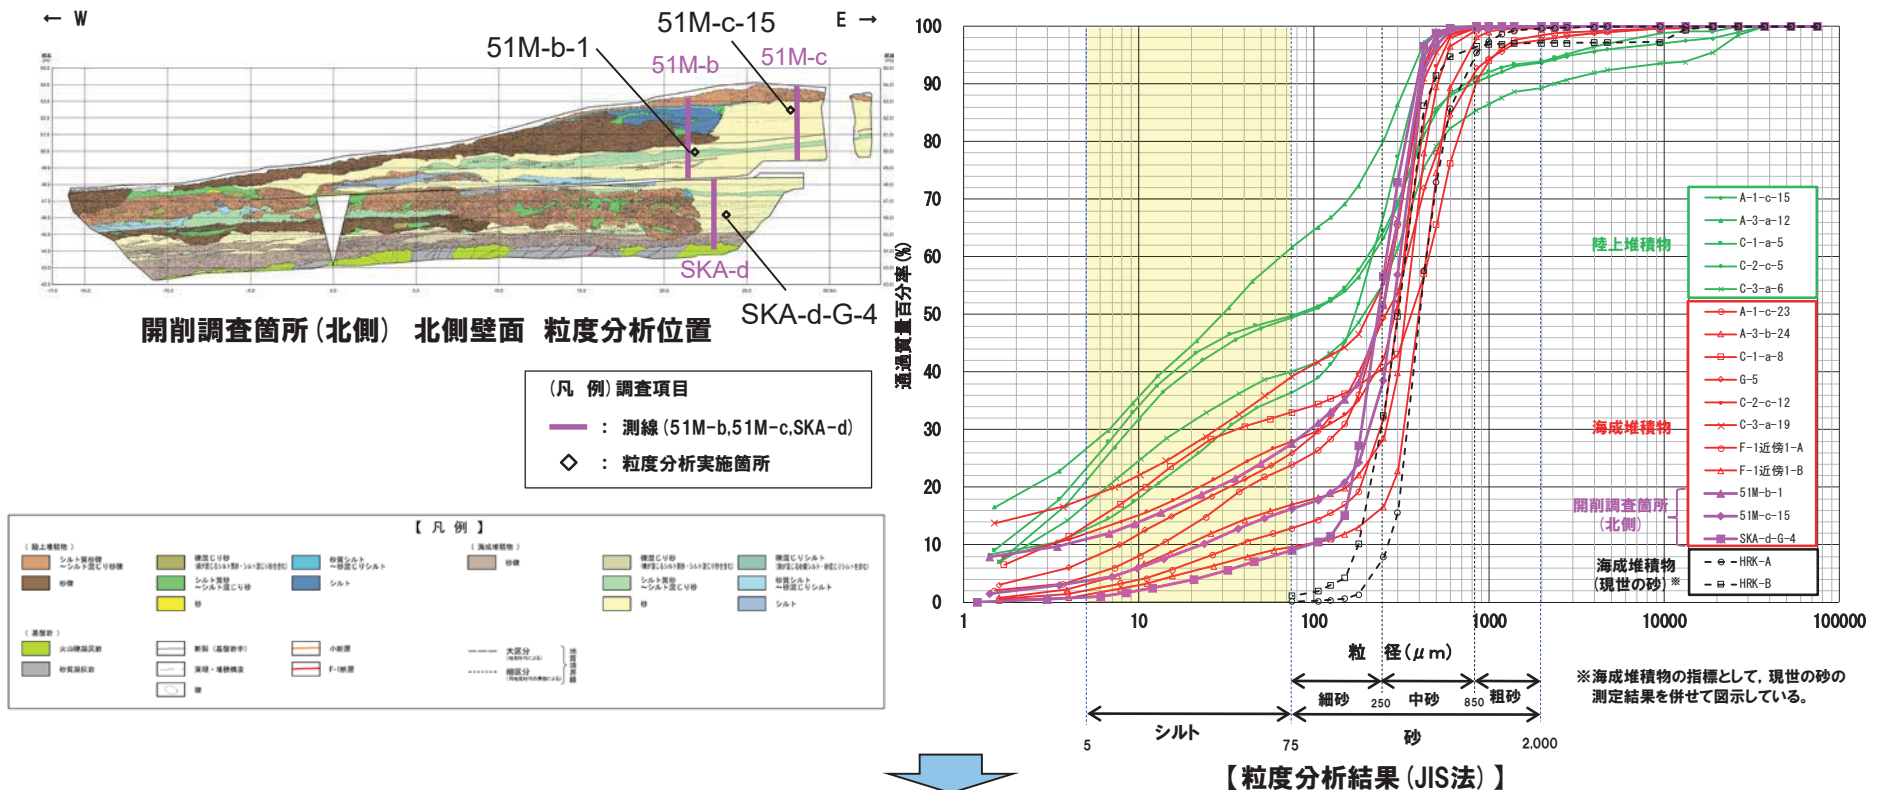
- ・他地点の陸上堆積物と比較してシルトの含有率が低い状況である。
- ・他地点の海成堆積物と同様な粒度分布の傾向が認められる。

○層相観察結果に基づき地層区分した海成堆積物(砂)については、他地点の海成堆積物(砂)の粒度分析結果と調和的である。

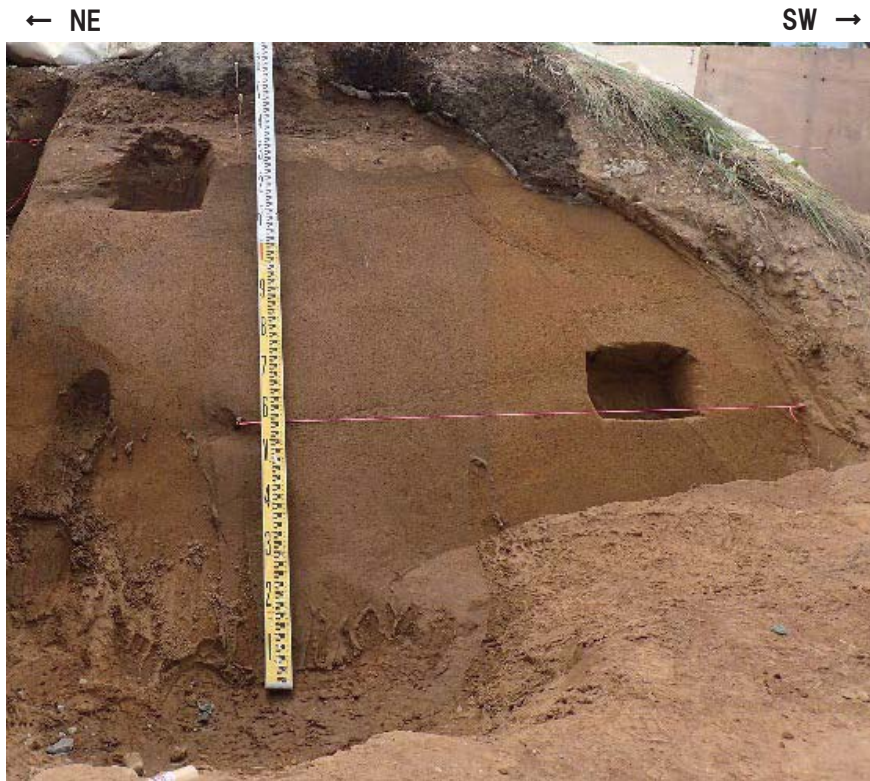
拡大写真(層相境界線なし)

--- : 陸上堆積物(礫混じりシルト混じり砂層)
と海成堆積物(砂層)の境界

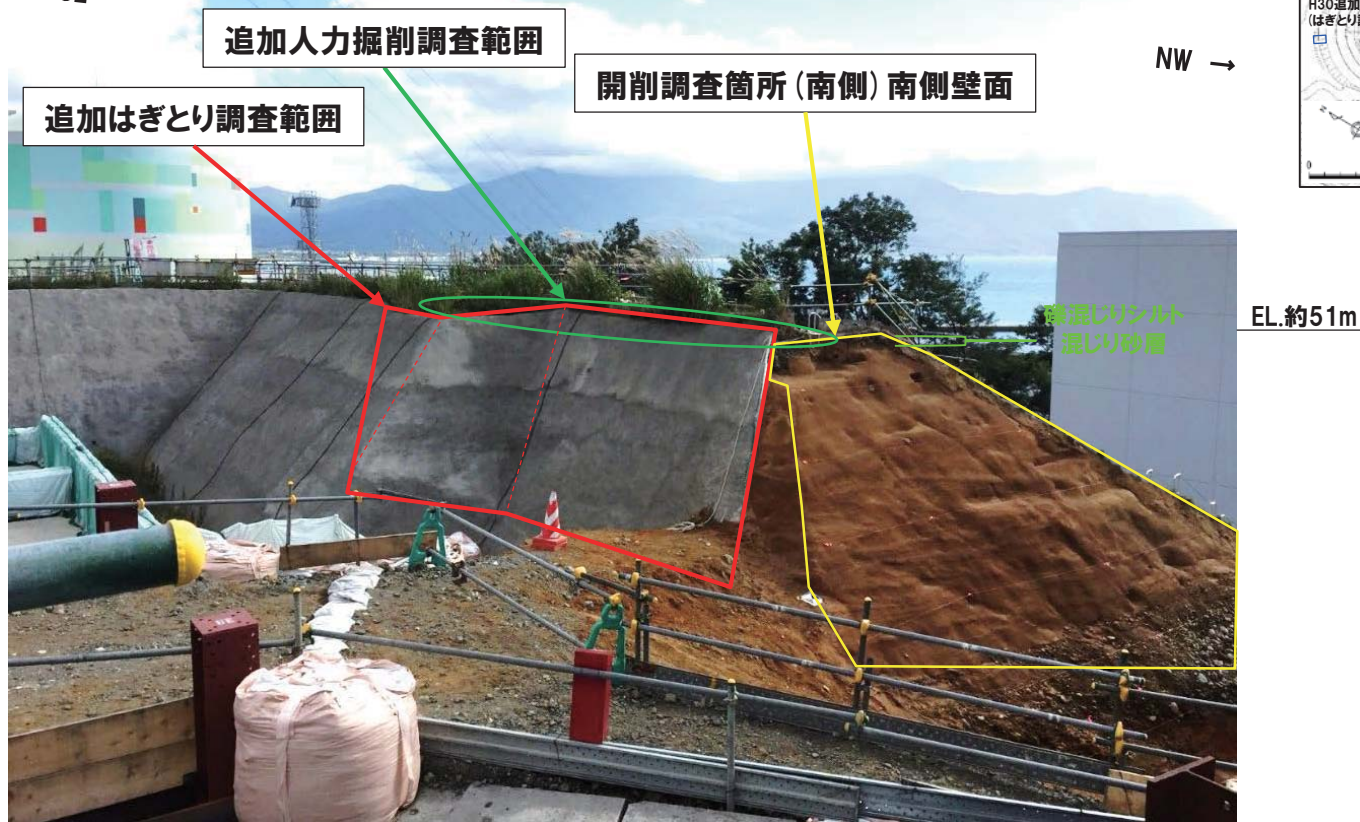
開削調査箇所(南側) 全景写真

- 陸上堆積物(礫混じりシルト混じり砂層)については、連続的に分布状況を確認するため、南側壁面の背後法面において追加の人力掘削調査(既設側溝の撤去)を実施した(P131~P137参照)。
- 併せて、陸上堆積物下位の堆積状況等を確認するため、はぎとり調査(既設吹付コンクリートの撤去)を実施した(P138~P141参照)。

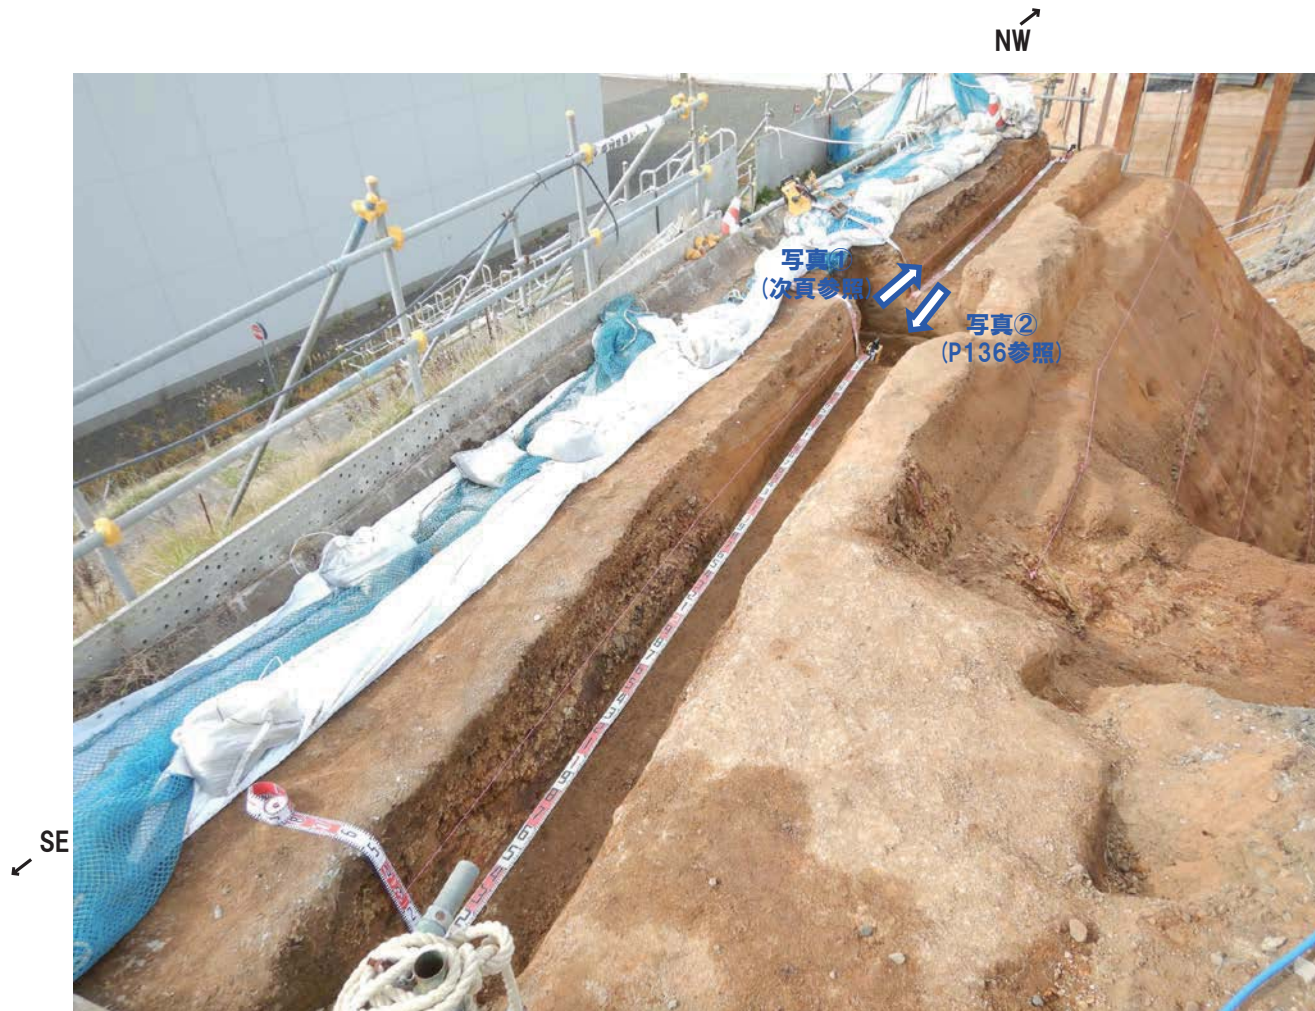
開削調査箇所(南側) 追加人力掘削調査 写真(天端南側から北側を望む)

○追加の人力掘削調査の結果, 陸上堆積物(礫混じりシルト混じり砂層)は, 一部, 改変に伴い, 分布が断続的となるものの, 南側においても下位の海成堆積物を侵食して堆積する状況を確認した(P132~P137参照)。

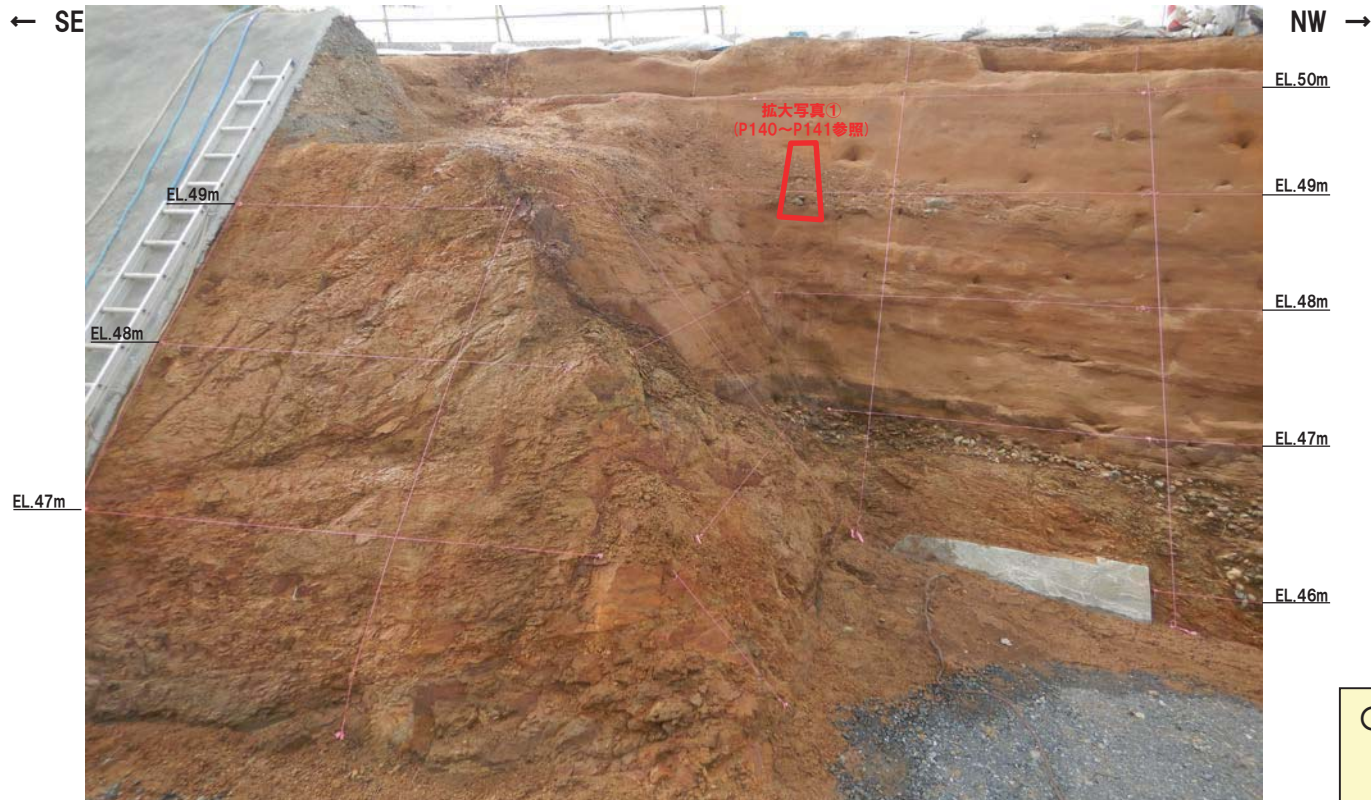
開削調査箇所(南側) 追加はぎとり調査写真(解釈線なし)

- 追加のはぎとり調査の結果、以下の状況を確認した。
 - ・開削調査箇所(南側)は、背後に旧海食崖が認められる。
 - ・陸上堆積物(礫混じりシルト混じり砂層)下位の海成堆積物(砂層)中には、シルト混じり砂礫～礫混じりシルト混じり砂の層相を呈する堆積物が挟在する。
 - ・本堆積物の基底は、下位の海成堆積物(砂層)を削り込んで堆積している。
- 本堆積物については、以下の状況から、背後の旧海食崖由来の斜面堆積物と考えられる。
 - ・旧海食崖にコンタクトして分布する。
 - ・堆積物に含まれる礫種は、旧海食崖を形成する基盤岩の岩種(砂質凝灰岩)と同じ砂質凝灰岩礫が多く認められる。
- 斜面堆積物の基底付近は陸上堆積物(礫混じりシルト混じり砂層)と類似した層相を呈する(P140～P141参照)。

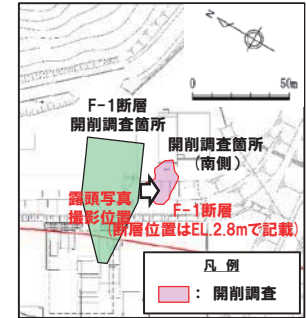
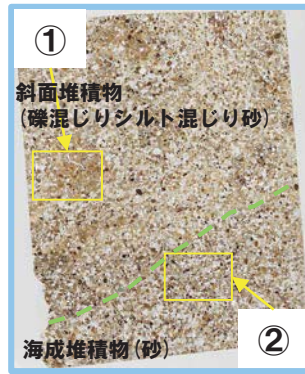
- 斜面堆積物は、当該層を含む上位の地層が改変により消失していること及び層厚が薄いことから、下位の海成堆積物との差異を明確にするため、斜面堆積物(礫混じりシルト混じり砂)と海成堆積物(砂)との層相境界付近について、X線CT画像観察及び薄片観察を実施した。
- X線CT画像観察の結果、斜面堆積物は、下位の海成堆積物と比較して高密度である。
- 薄片観察の結果、斜面堆積物は、鉱物粒子間を粘土鉱物が充填しているが、下位の海成堆積物には、粘土鉱物の充填は認められない。

鉱物粒子間を粘土鉱物が充填している <拡大写真①>

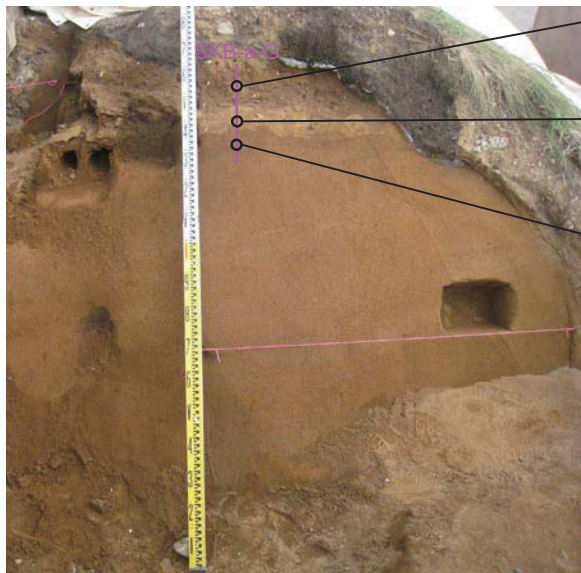
SKB-a 火山灰分析結果

- T-1(盛土)
- T-2(礫混じりシルト混じり砂)
- T-3(砂)

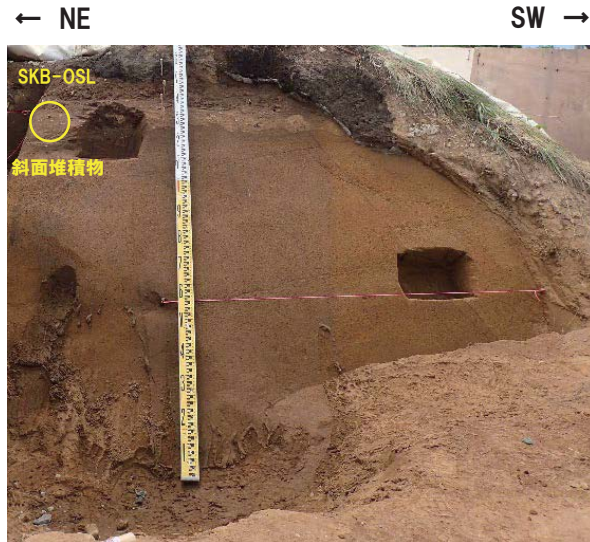
試料採取箇所

○当該試料より, OSL年代測定値「228±20ka」が得られた。

OSL年代測定結果 (pIRIR_{200/290})

※既往のOSL年代測定(カリ長石pIRIR法)については、敷地及び敷地近傍で得られるカリ長石の信号強度が比較的弱いことから、信号をより多く得やすいpIRIR_{50/290}法を用いていたが、今回は、よりフェーディングの影響の小さい信号を得ることのできるpIRIR_{200/290}法を用いた。既往のpIRIR_{50/290}法においては、年代既知の段丘堆積物を対象とし、取得年代値の信頼性を検証していることから、今回用いたpIRIR_{200/290}法についても、今後、同様の検証を実施する。

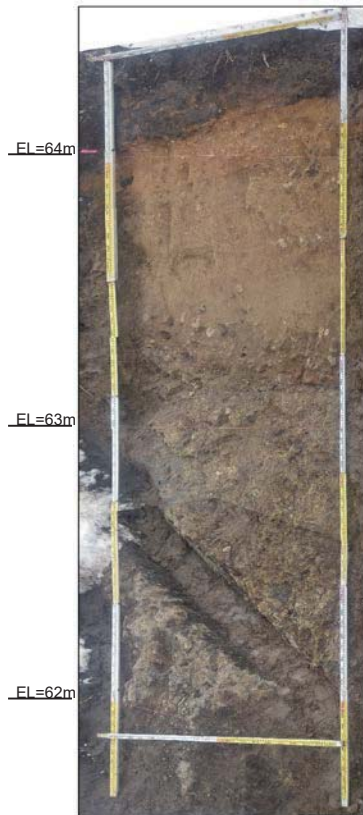
写真 (G地点)

- 基盤岩 (凝灰角礫岩, 上面標高約63m) の上位に, 海成堆積物 (円~亜角礫の風化礫を主体とし, 一部クサリ礫が混じる砂礫層及び中粒~粗粒砂主体の砂層) が認められる。
- 海成堆積物は, 以下の理由から, Hm2段丘堆積物に区分される。
 - ・本調査箇所はHm2段丘面付近に位置する。
 - ・海成堆積物は, MIS9の海成段丘に認定された茶津地点 (A-1トレンチ) におけるHm2段丘堆積物 (基盤上面標高約62m) と標高が同程度である。
 - ・基盤岩は緩やかな平坦面を有する。
- 本調査箇所は道路造成に伴う改変により, Hm2段丘堆積物を含む上位の地層が消失している状況である。
- 明瞭な火山灰を含む地層は認められない。

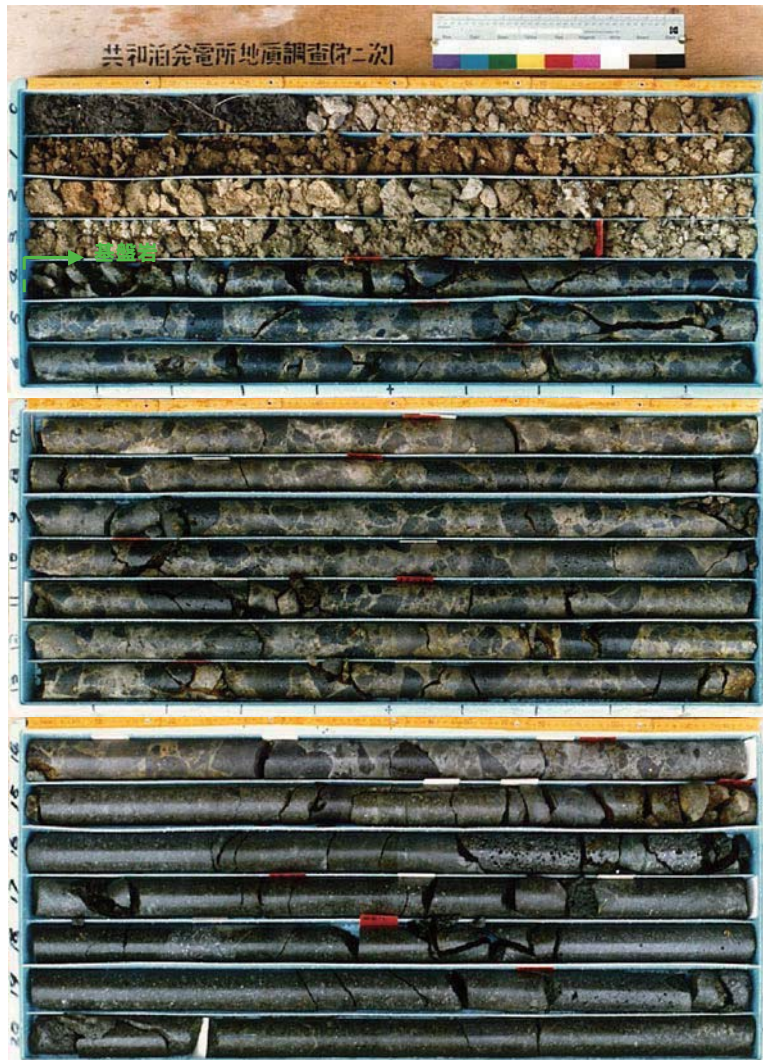
コア写真 (D-4: 深度0~21m)

- D-4ボーリングに認められる堆積物(礫混じりシルト層及び砂質シルト層)は、斜面堆積物であり、基盤岩の上位にHm2段丘堆積物が分布していたが、その後、斜面堆積物により削剥され、更新された可能性が考えられる。

標尺 (m)	標高 (m)	深度 (m)	柱状図	地質名	地質調	色調	記
	62.75	0.00		編成土	黒褐色		草類多く入る。均一。
1				砂質シルト	黄		径径均一。
2	60.75	2.00					
3				硬質シルト			シルトは粘粒多い。 粒径最大5cm。 礫は安山岩、チャート、凝灰角礫等。
4	58.75	4.00					
5			△△△				黒色多孔隙安山岩礫を含む。 粒径最大15cm。 大径のもので10cm前後。 亀裂少ない。 部分的に砕片化する。
6			△△△				
7			△△△				7.00m付近まで表層風化の影響強い。
8			△△△	凝灰			
9			△△△	凝灰角礫			
10			△△△				
11			△△△				
12			△△△				
13			△△△				
14			△△△				
15	47.75	15.00	△△△	火山礫 凝灰岩	暗灰		<産状> 硬質。 角粒、細粒。 粗礫多い。
16			△△△				
17			△△△				
18			△△△				
19			△△△				
20			△△△				
21			△△△

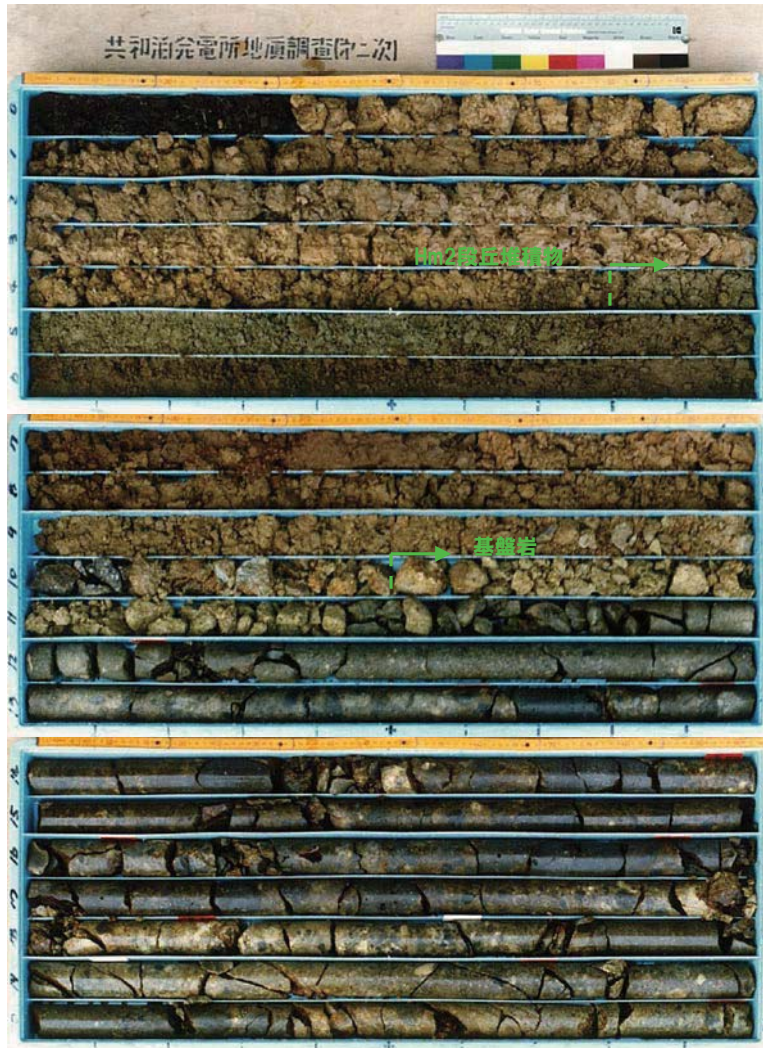
コア写真 (D-3: 深度0~21m)

標尺	標高 (m)	深度 (m)	柱状図	地質名	色調	記 事
	69.62	0.0		新填土	緑	草取除る。
1				シルト	黄	黄々砂質。粘性少ない。
2						
3						
4						
5	64.62	4.9		灰層	均一。	
6	63.62	5.9				
7	62.62	7.0		砂		7.00mから砂子や中粒となる。
8				灰層		シルト混る。黄々混入多い。
9						
10	59.62	9.9		シルト混り砂	黄	内陸石安山岩混入。塊径最大1m
11	58.12	11.5				
12			火山礫凝灰岩	黄緑		11.85mまで風化著しい。
13	55.62	13.9				
14			凝灰角礫岩	灰		マトリックス黄褐色となる。多量な星形火山岩多量。粒径大20m、平均5cm前後。亀裂面には褐色の鉄化膜付着。
15						
16						
17						
18	51.72	17.9				17.95~18.05mと22.65~22.90mの亀裂層状となる。
19						
20			火山礫凝灰岩			
21

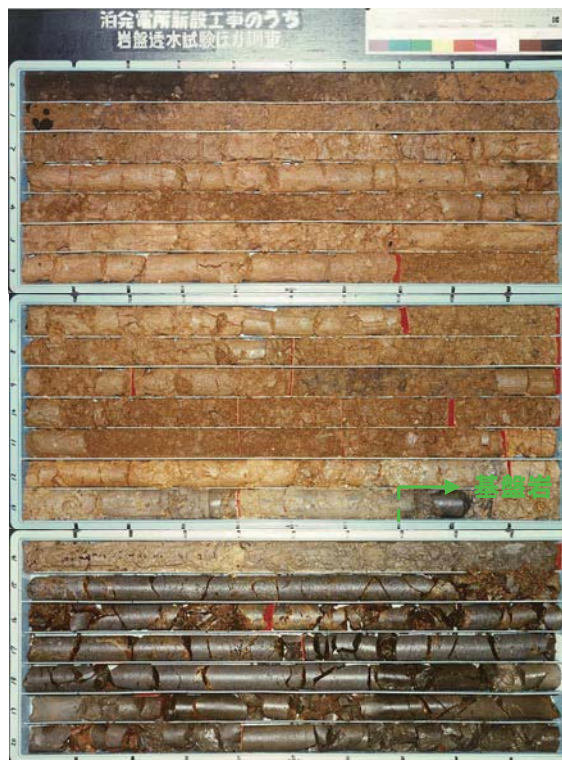
コア写真 (D-13:深度0~21m)

- 本ボーリングでは、基盤岩(上面標高約60m)の上位に、シルト質砂層が認められる。
- なお、本ボーリングは、1,2号炉調査時に実施したものであり、F-11断層開削調査箇所と同一のHm2段丘面に位置する。

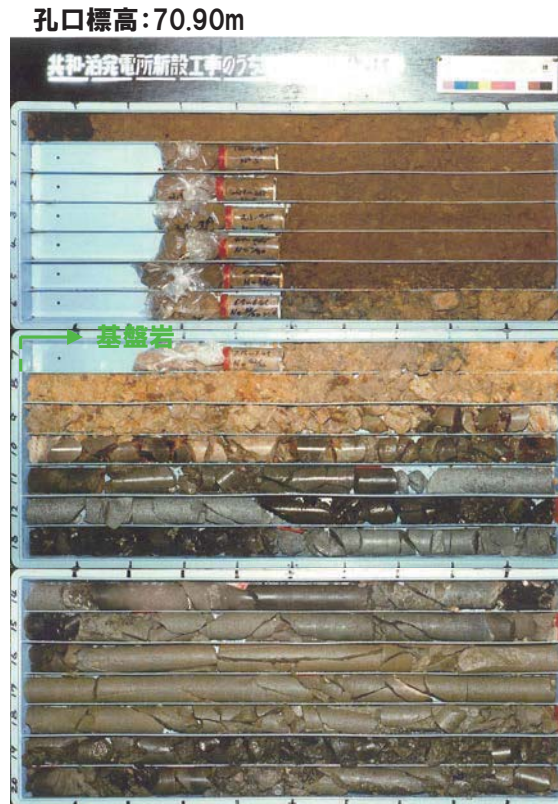
コア写真(G-4:深度0~21m)

- 本ボーリングでは、基盤岩(上面標高約64m)の上位に、シルト混じり砂礫層及びシルト質砂層が認められる。
- なお、本ボーリングは、1,2号炉調査時に実施したものである。

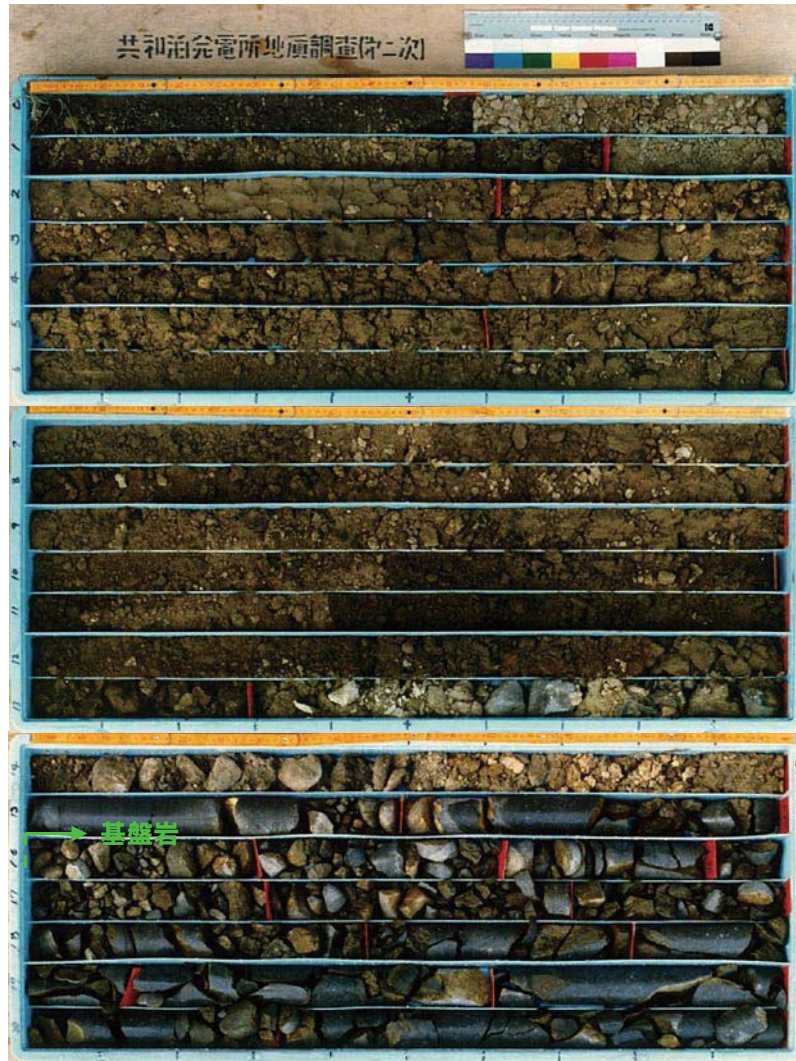
コア写真 (D-6:深度0~21m)

標高	深度	柱状	地質	色	記	
(m)	(m)	図	名	調	事	
75.21	0.00		腐植土	黒褐色	参照図を参照。	
1			砂質シルト		深度 0.80~2.00m : ほぼ均一。	
2					深度 2.00~5.50m : ほぼ均一で粘粒やや多い。	
3						
4						
5	5.50					
6			砂			
7						
8						粘粒とシルト分の混入が多い。
9						
10						
11	11.05					
12			粗砂		深度 12.50付近 : 円礫存在。	
13	13.30				深度 12.80~13.30m : 最大50mm程度礫混入。	
14			シルト混り砂礫		礫径最大70mm。	
15	15.00					
16	16.00		安山岩		安山岩礫。	
17					礫質。 亀裂多く、コア碎片化する。 亀裂面には褐色の酸化鉄膜が付着する。	
18						
19						
20						深度 20.70~20.35m : 火山噴出岩の礫を 含む。
21
