6. 上載地層による断層の活動性評価

6.1.1 F-1断層の認定 (性状確認調査及び地質構造確認調査)

6.1.4 F-1断層の活動性評価

6.1.1 F-1断層の認定(性状確認調査及び地質構造確認調査)

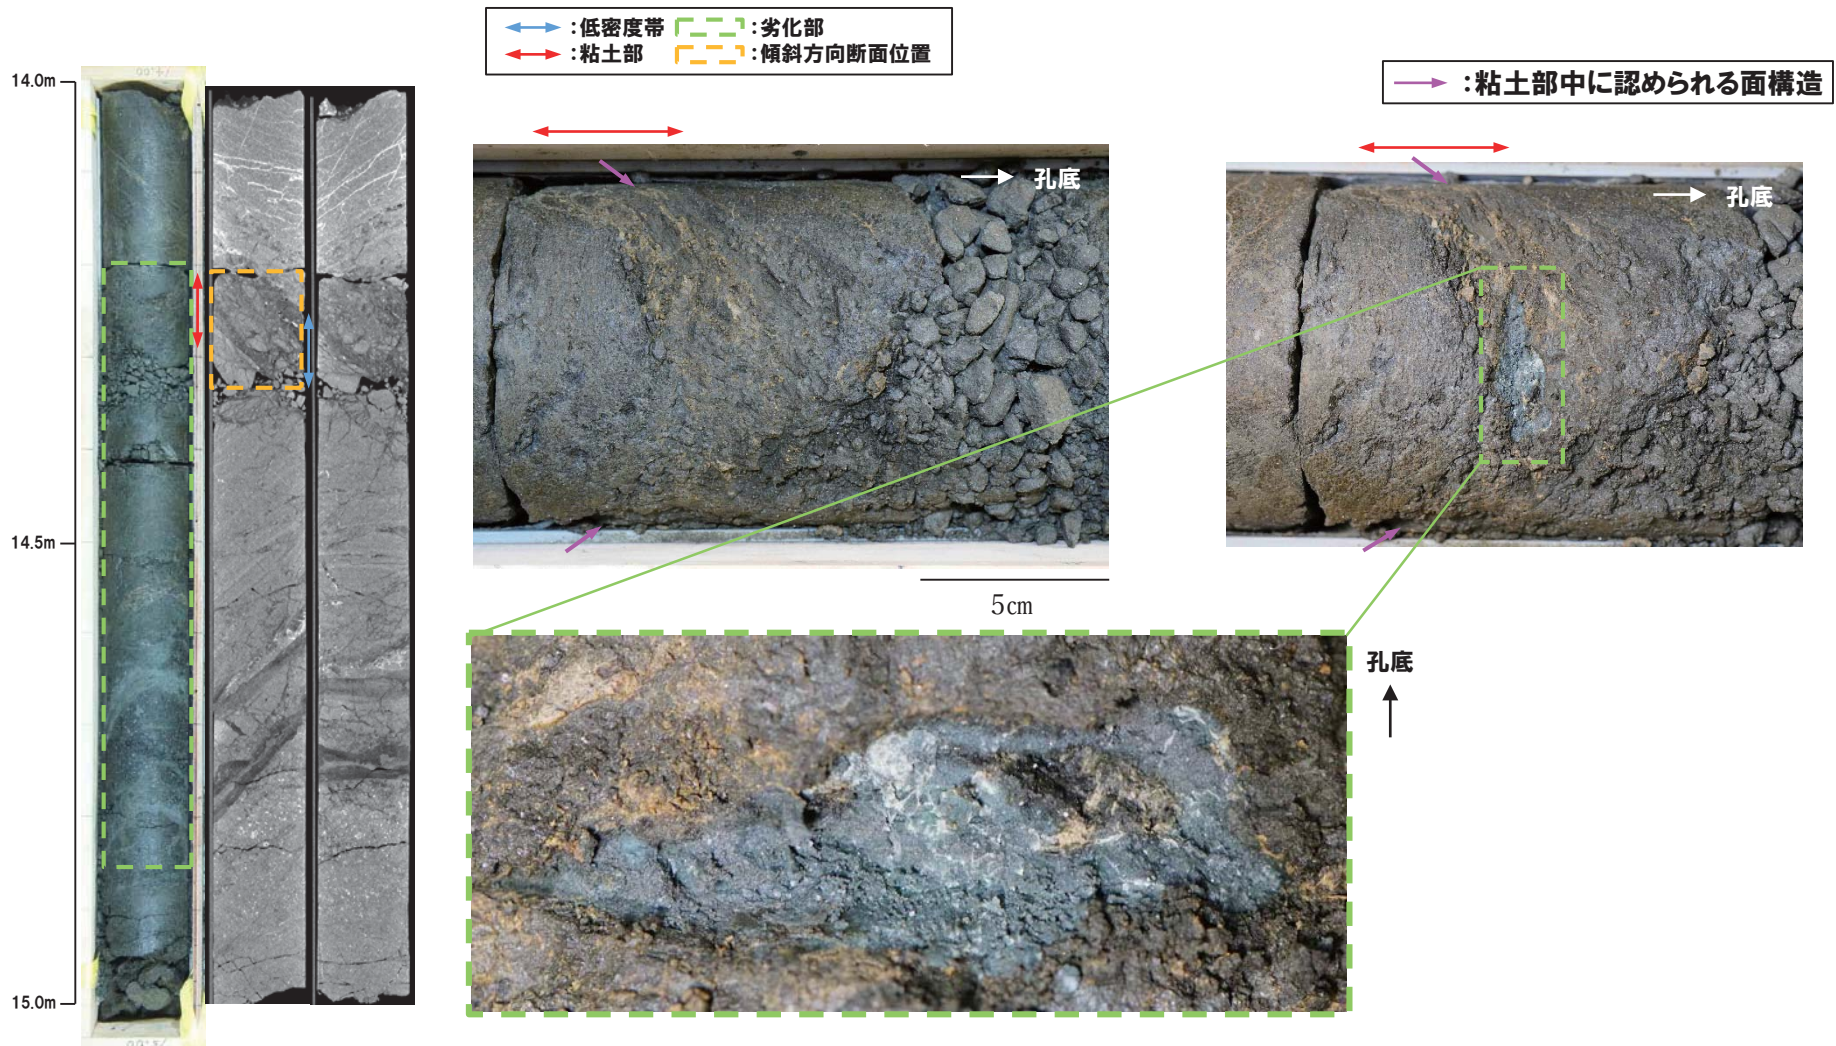
③-1 R1敷地-2' ボーリング(14.25m) -条線観察結果-

- 粘土部中に認められる面構造を浅部側から深部側へ観察を行った。
- 厚さ約1mmの軟質粘土の挟在が認められる。
- 当該面では平滑に剥離せず、条線及び鏡肌は認められない。

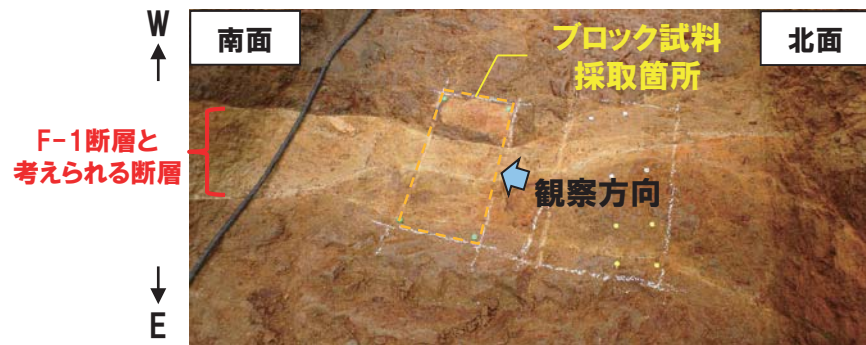
底盤写真(近景)

- マイクロフォーカスX線CT画像観察の結果, F-1断層と考えられる断層の上面及び下面において連続する直線的な低密度部が認められる。
- 上述の性状は, R1敷地-2' ボーリングにおけるF-1断層の性状と類似する。
- また, F-1断層周辺では, F-1断層と考えられる断層の下面東側のような断裂が密集して分布するが, 基盤岩上面に変位は認められない。

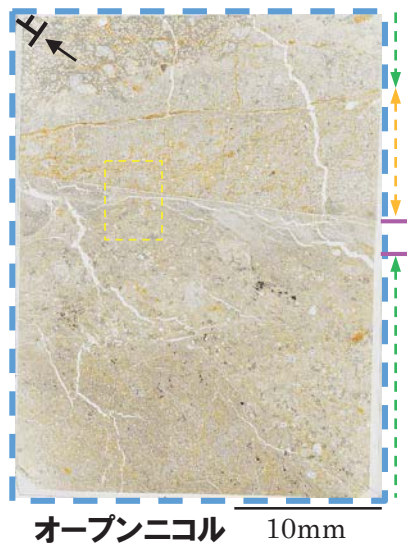
③開削調査箇所(北側)におけるF-1断層の性状の確認-薄片観察結果 上面側(1/2)-

- 粘土状破碎部は直線的に連続し、特に上盤側の境界面はシャープで直線的である。
- 粘土状破碎部では、逆断層センスを示すP面及びR₁面が認められる。
- 上述の性状は、R1敷地-2'ボーリングにおけるF-1断層の性状と類似する。

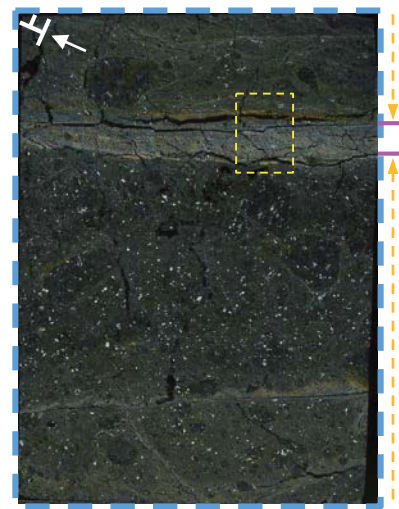
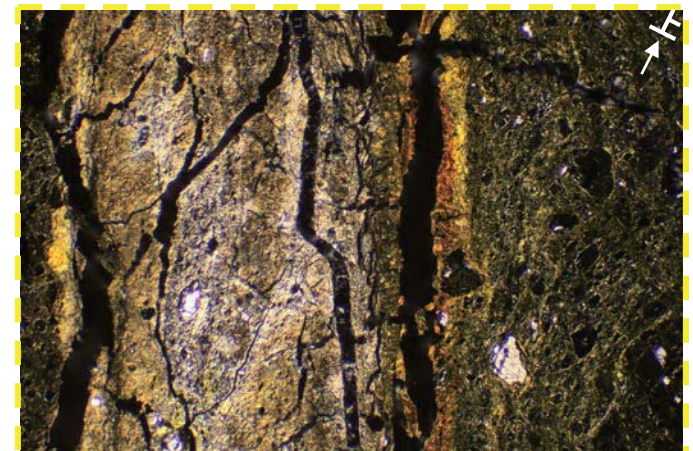
③開削調査箇所(北側)におけるF-1断層の性状の確認-薄片観察結果 下面側(1/2)-

- 粘土状破碎部は直線的に連続し、特に上盤側の境界面はシャープで直線的である。
- 粘土状破碎部では、逆断層センスを示すP面が認められる。
- 上述の性状は、R1敷地-2'ボーリングにおけるF-1断層の性状と類似する。

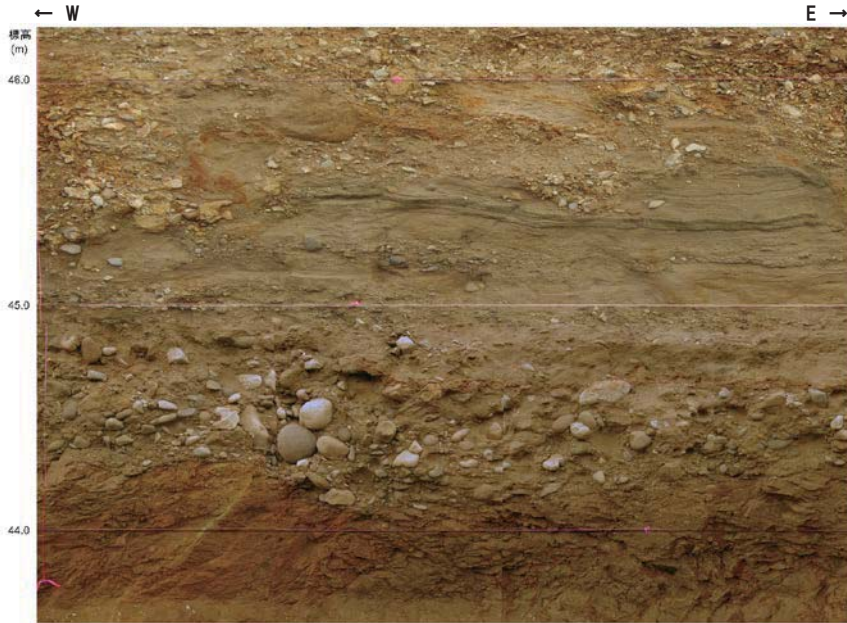
開削調査箇所(北側)北側壁面 F-1断層付近 拡大写真

- 開削調査箇所(北側)に認められるF-1断層は、走向・傾斜がN4° W/54° Wの西上がり逆断層(下図①の範囲)である。
- F-1断層は、基盤岩上面に変位を与えており、基盤岩を覆うMIS9以前の海成層下部の砂礫層には西上りの撓曲構造(下図②の範囲)及び礫の再配列(下図③の範囲)が認められる。
- F-1断層及び西上りの撓曲構造の延長方向には、F-1断層と連続しないものの、F-1断層と同様、西上がり逆断層センスの小断層(下図④の範囲)が認められ、MIS9以前の海成層に変位・変形を与えている。

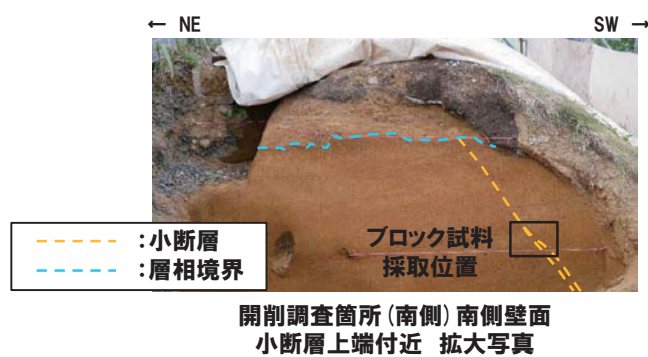
ブロック試料 採取時状況写真

- F-1断層に関連する小断層のうち、最も高角度で上方まで延長が認められる西上がり逆断層について、ブロック試料を採取し、X線CT画像観察及び薄片観察により、その性状を走向方向において詳細に確認した。
- X線CT画像観察の結果、連続する低密度部が認められ、低密度部の周辺1mm程度は高密度化が認められる。
