## 6.2 F-1断層の線形(南端)

### ①F-1断層の南端の考え方(指摘事項No.10に関する回答)(1/5)

## 7. F-4断層及びF-11断層開削調査箇所に分布する堆積物の地層区分

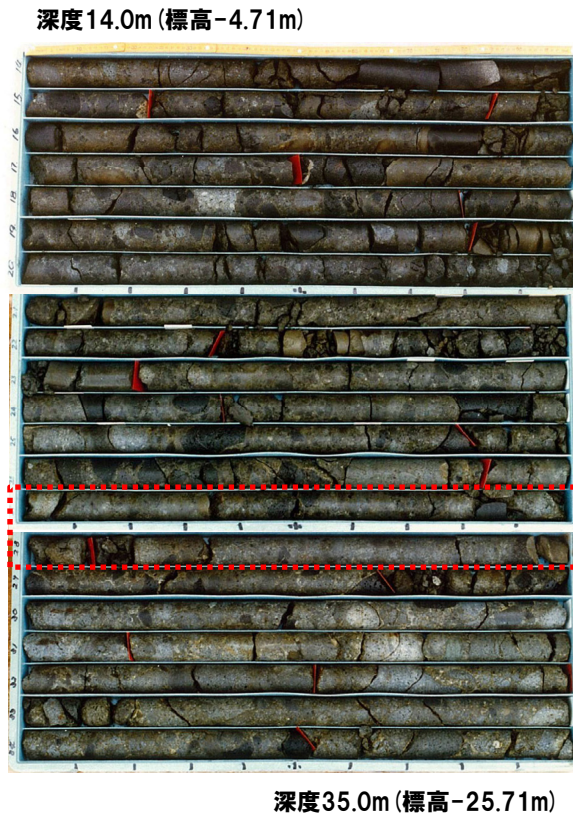
地質断面図(Y<sub>1</sub>-Y<sub>1</sub>'断面)

○試掘坑調査により確認されたF-1断層の走向・傾斜から推定される延長位置(深度約28m)付近には、条線、鏡肌及び粘土の挟在等は認められない。

⋯:推定延長位置(深度約28m 標高約-19m)付近

- B-10ボーリング位置におけるF-1断層の推定延長位置は、F-1断層を確認した試掘坑(標高2.5m)と同程度の標高約1m(深度約55m)である(P512参照)。
- 本ボーリングにおいて、試掘坑調査及びF-1断層開削調査箇所により確認されたF-1断層の走向・傾斜から推定される延長位置付近には、条線、鏡肌及び粘土の挟在等は認められない。
- 以上のことから、F-1断層の北端は、B-10ボーリングの直前までとする。
- また、C-8ボーリング地点付近を含む海山方向の地質断面図(Y1-Y1'断面)をP509に示す。

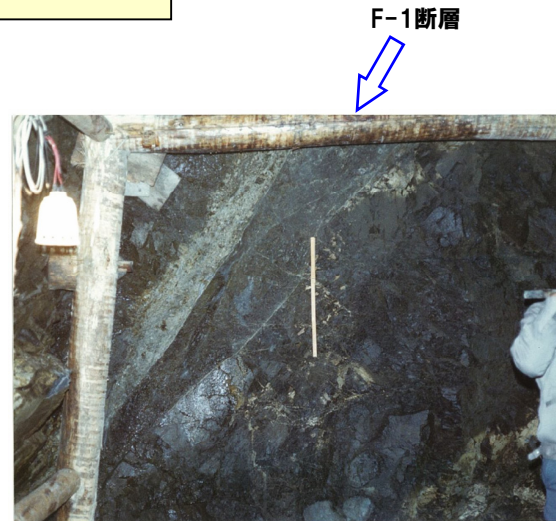
F-1断層露頭写真 (A-1坑) 始点からの距離254.9m (切羽)

- F-1断層は、凝灰岩中及び凝灰岩と凝灰角礫岩との境界付近に認められ、走向・傾斜はN10° W/50° Wを示す。
- 破碎部は粘土混じり角礫からなる。

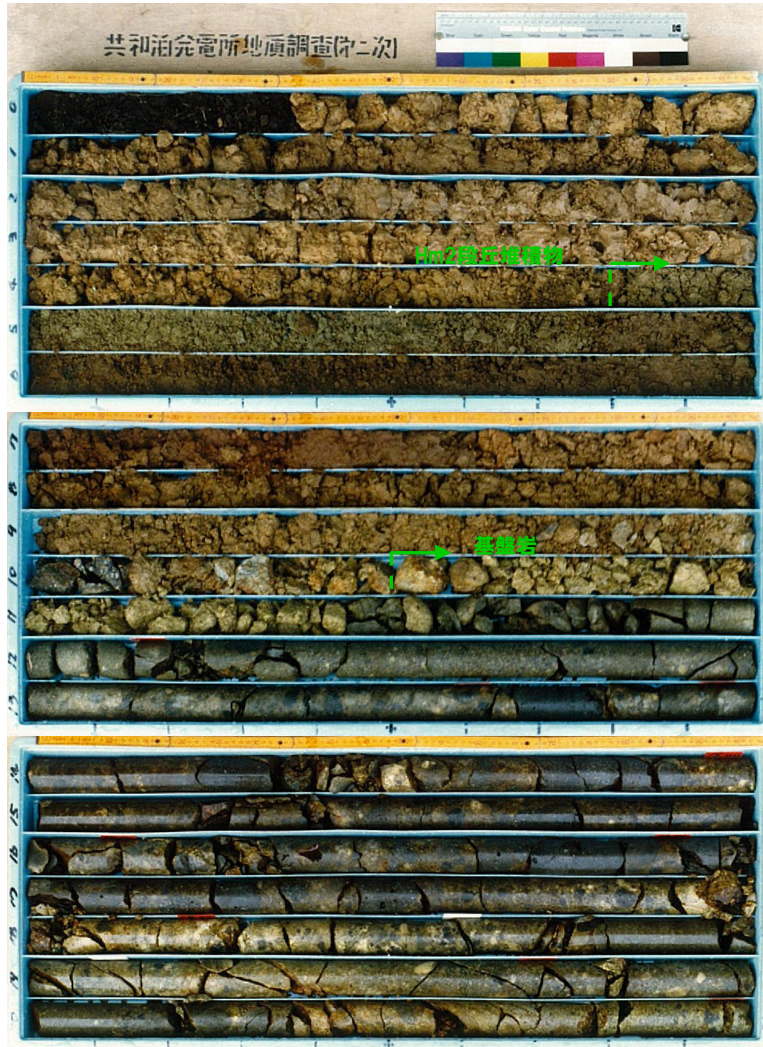
コア写真 (D-3: 深度0~21m)

標尺	標高 (m)	深度 (m)	柱状図	地質名	色調	記 事
	69.62	0.00		砂	暗緑	砂粒多量。
1						
2						
3				シルト	黄	所々砂質。 粘性少ない。
4						
5	84.82	4.80				
6	89.62	5.80				
7				砂	赤褐	7.00mから砂子や粗くなる。
8	82.02	7.80				
9				灰褐		シルト混る。 所々混入多い。
10	59.82	9.70				
11	58.12	10.50		シルト混り 砂	黄褐	角閃石安山岩混入。標径最大1cm
12			火山礫 凝灰岩	黄褐 と 灰褐		11.85mまで風化著しい。
13	56.82	13.00				
14				凝灰角礫岩		
15						
16						
17				灰褐		
18	51.72	17.90				
19						
20			火山礫 凝灰岩			17.95~18.05mと22.65~22.90mの亀裂 層状となる。
21

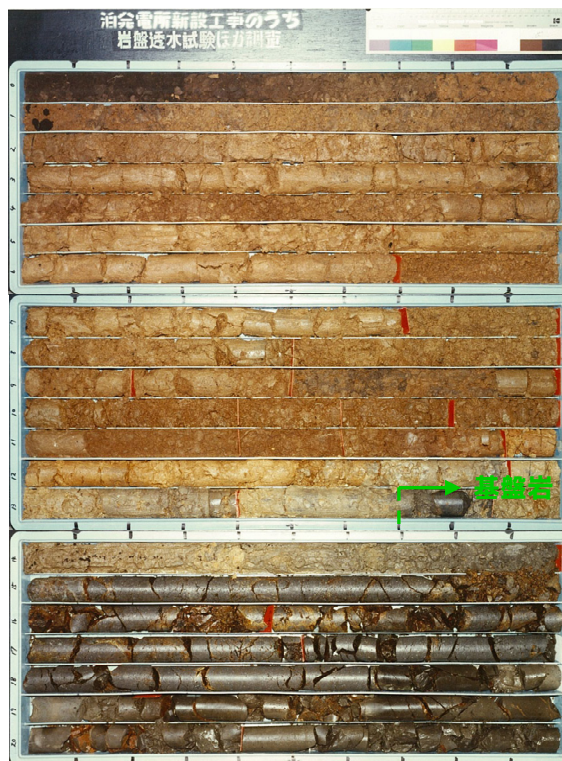
コア写真 (D-13:深度0~21m)

- 本ボーリングでは、基盤岩(上面標高約60m)の上位に、シルト質砂層が認められる。
- なお、本ボーリングは、1,2号炉調査時に実施したものであり、F-11断層開削調査箇所と同一のHm2段丘面に位置する。
