泊発電所3号炉

地盤(敷地の地質・地質構造)に関するコメント回答

(Hm2段丘堆積物の堆積年代に関する検討)

令和2年4月16日
北海道電力株式会社

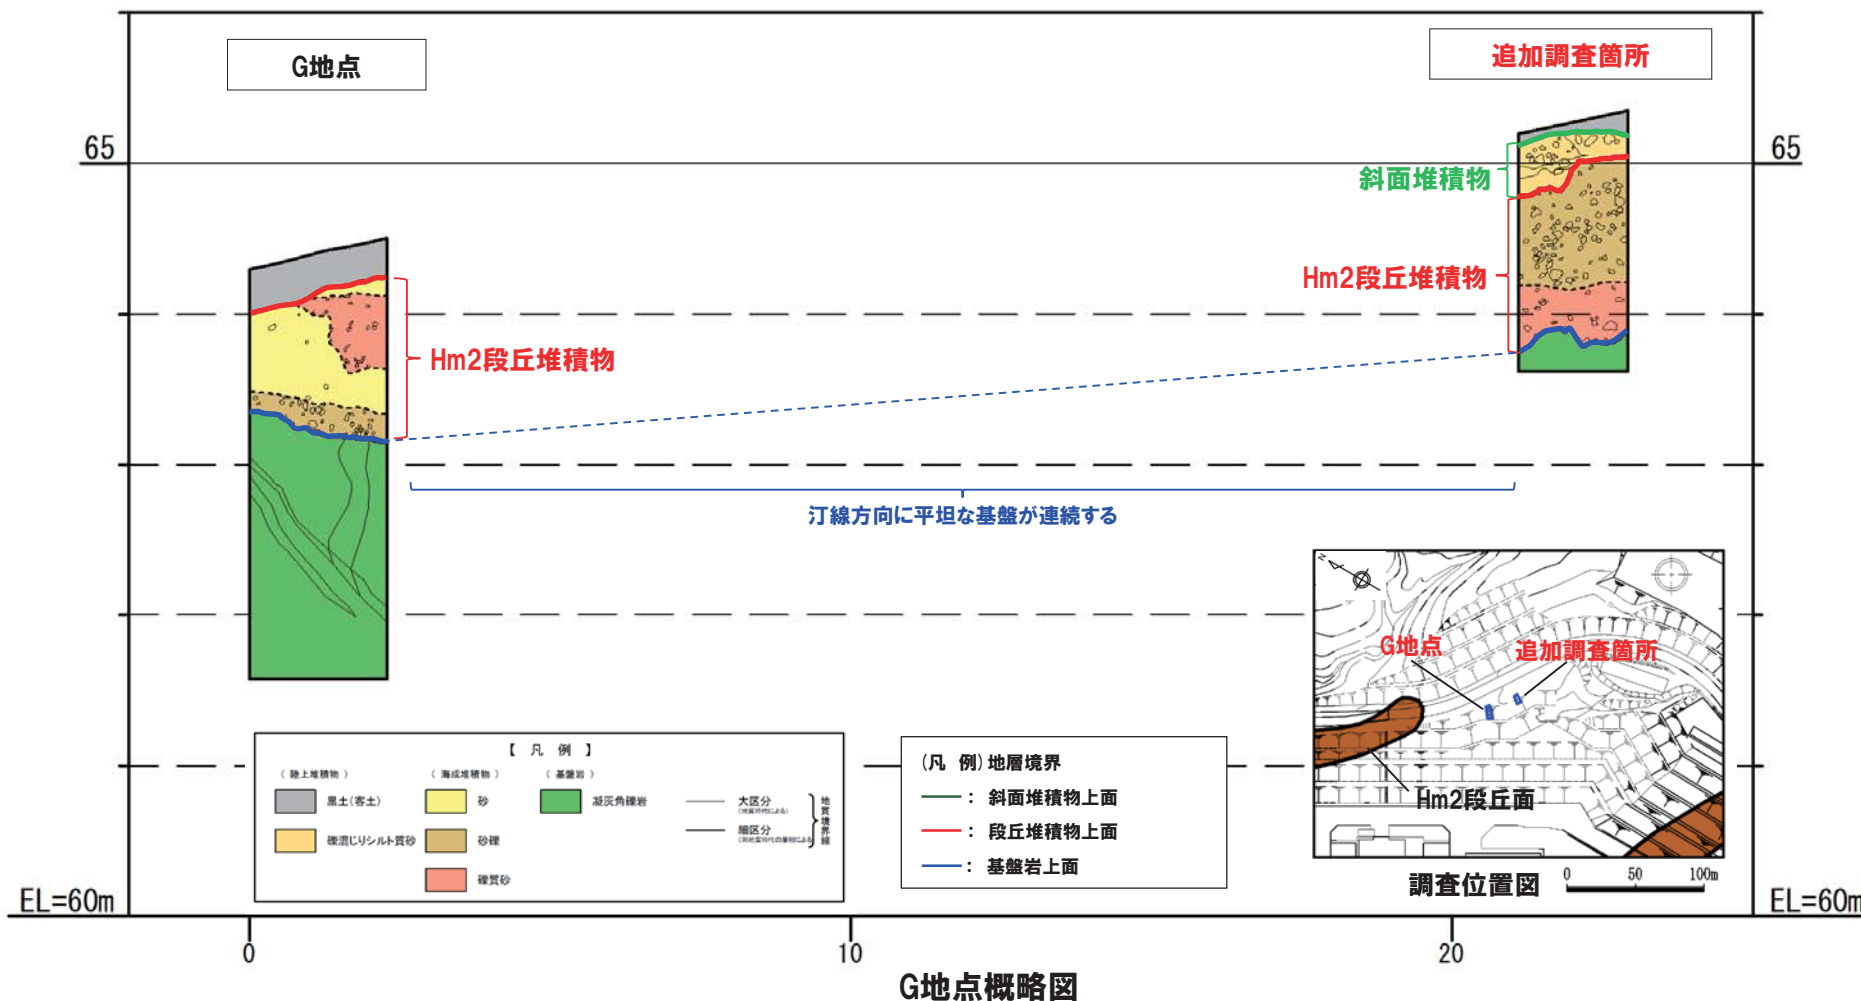
○追加のはぎとり調査の結果、汀線方向に平坦な基盤が連続していることを確認した。

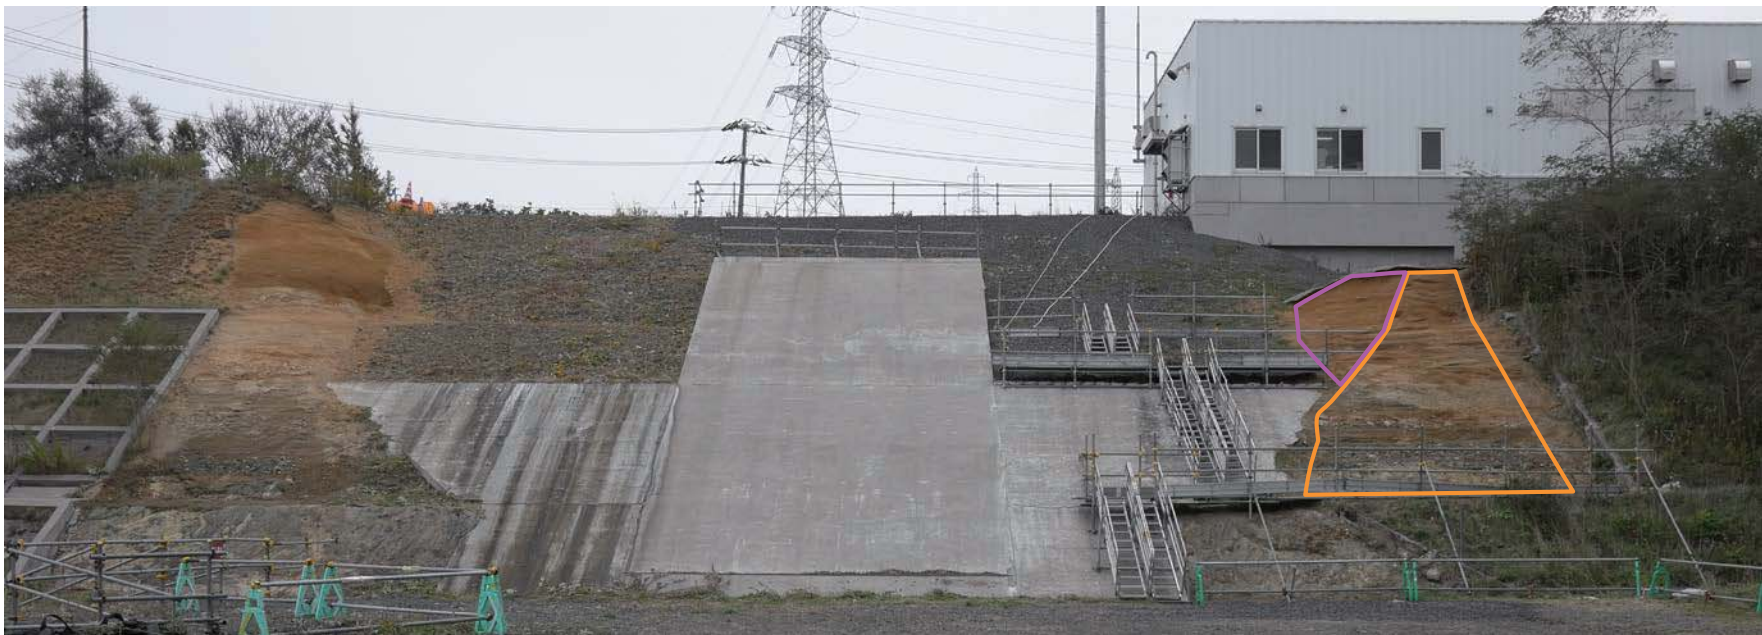
露頭全景 (平成30年10月)

- F-1断層開削調査箇所近傍露頭1 (南側) は、平成26年11月に、切取法面の安定化を図るための埋戻しコンクリートの打設や本露頭の背後に車庫・倉庫を設置するための基礎掘削に伴う頂部の切り取りを実施したことから、現存はするものの、山側部及び頂部については、確認できない又は消失している状況である。
- このため、平成30年10月の現地調査の実施に当たり、露頭南側を拡幅し、追加の露頭観察を実施した。
