3. F-1断層の活動性評価に関する追加調査のうち ボーリング調査結果

①-1 R1敷地-2' ボーリング-まとめ(1/2) -

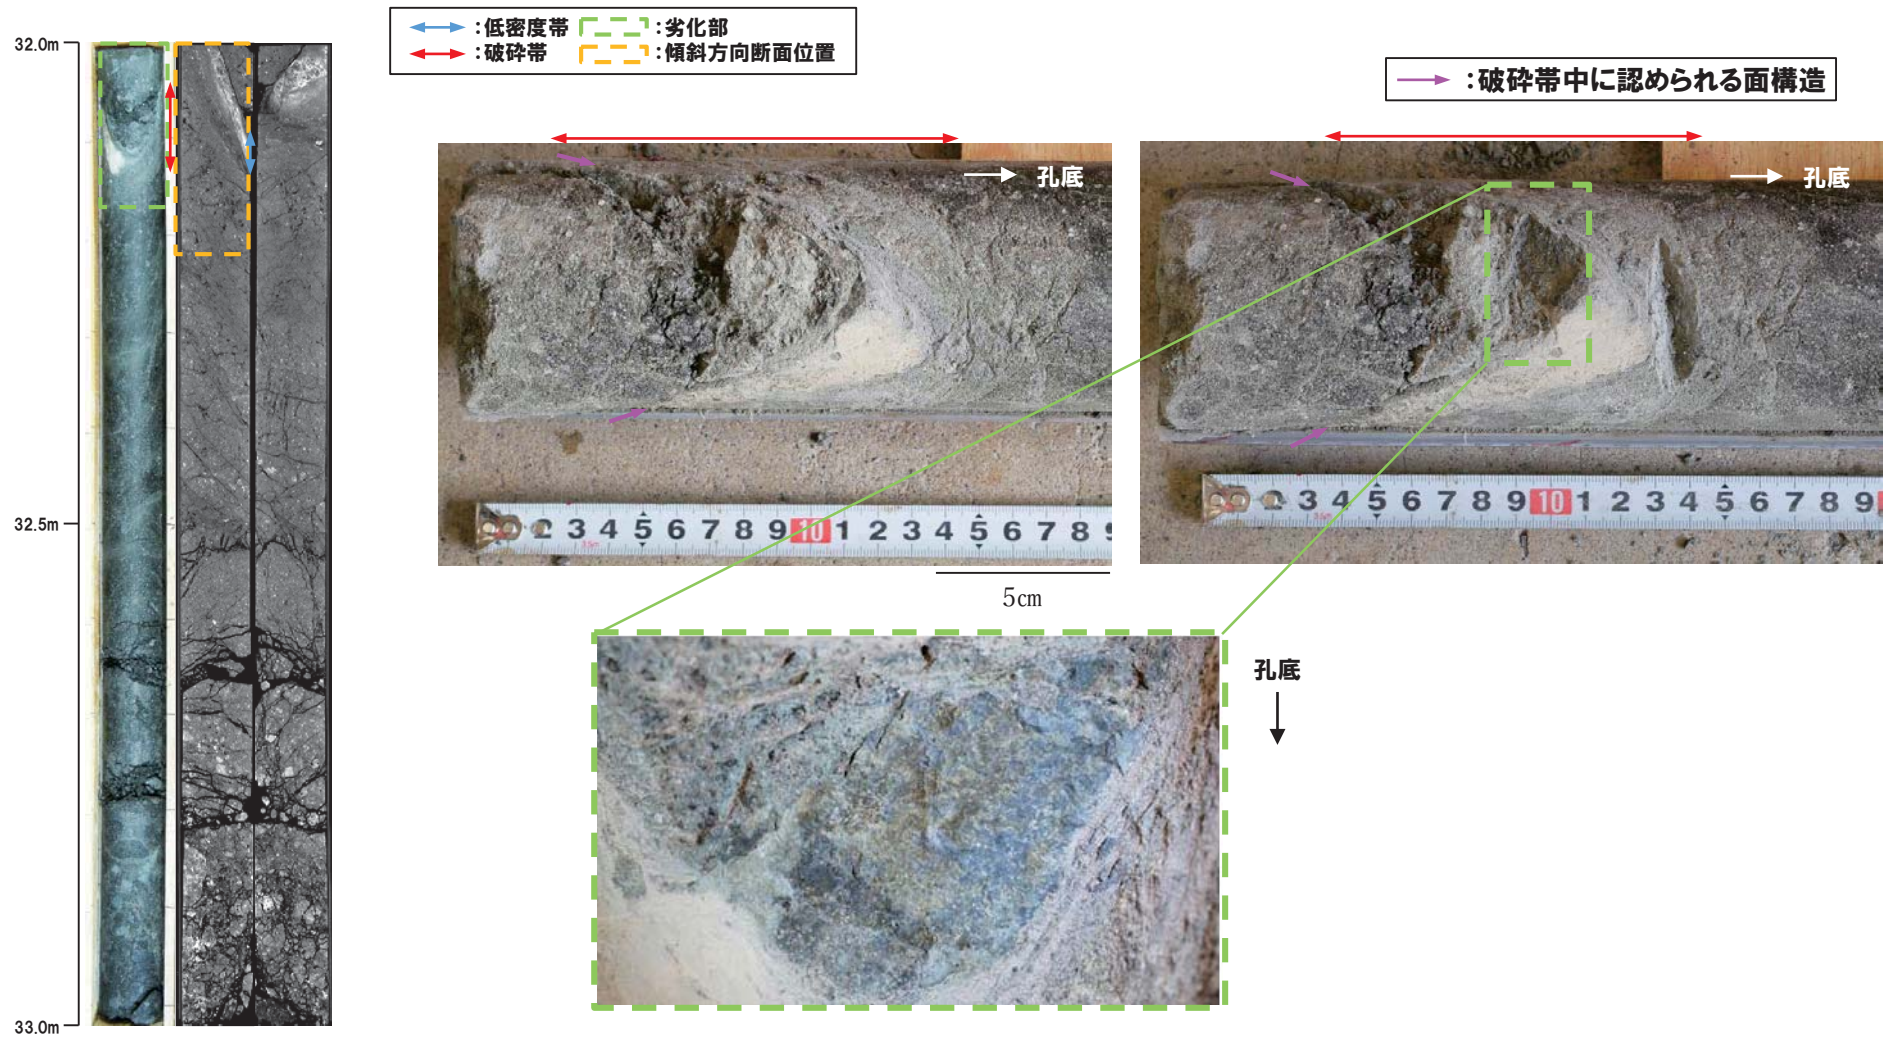
- 破碎帯中に認められる面構造を浅部側から深部側へ観察を行った。
- 厚さ約1~5mmの軟質粘土の挟在が認められる。
- 当該面では平滑に剥離はするものの、条線及び鏡肌は認められない。
