# 4.2.1 開削調査箇所(北側)

### ⑤北側壁面及び南側壁面に認められる地層の連続性、堆積順序及び堆積環境の検討(1/12)

## 4.2.2 開削調査箇所(南側)

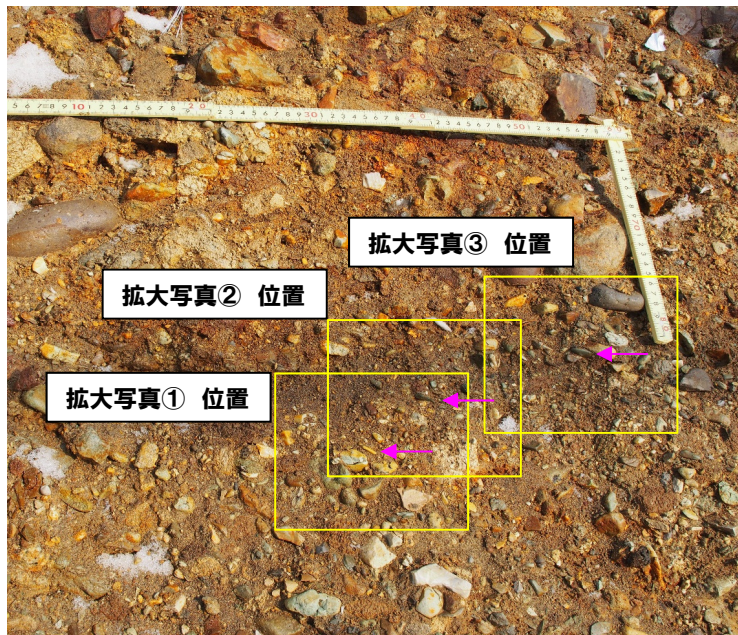
P1 Tf1ユニット(砂礫層)

○海成堆積物に挟在する河成の堆積物には、円磨された扁平礫が認められる。

- ・地層の連続性の検討の結果、河成の堆積物(Tf1及びTf2ユニット)と海成堆積物(M2ユニット)が局所的に互層する状況が認められる。
- ・河成の堆積物(Tf1及びTf2ユニット)には、円磨された扁平礫が認められる(P126～P129参照)。
- ・珪藻分析の結果、河成の堆積物(Tf3及びTf4ユニット)には、海生種を含む状況が確認される(P104～P105参照)。

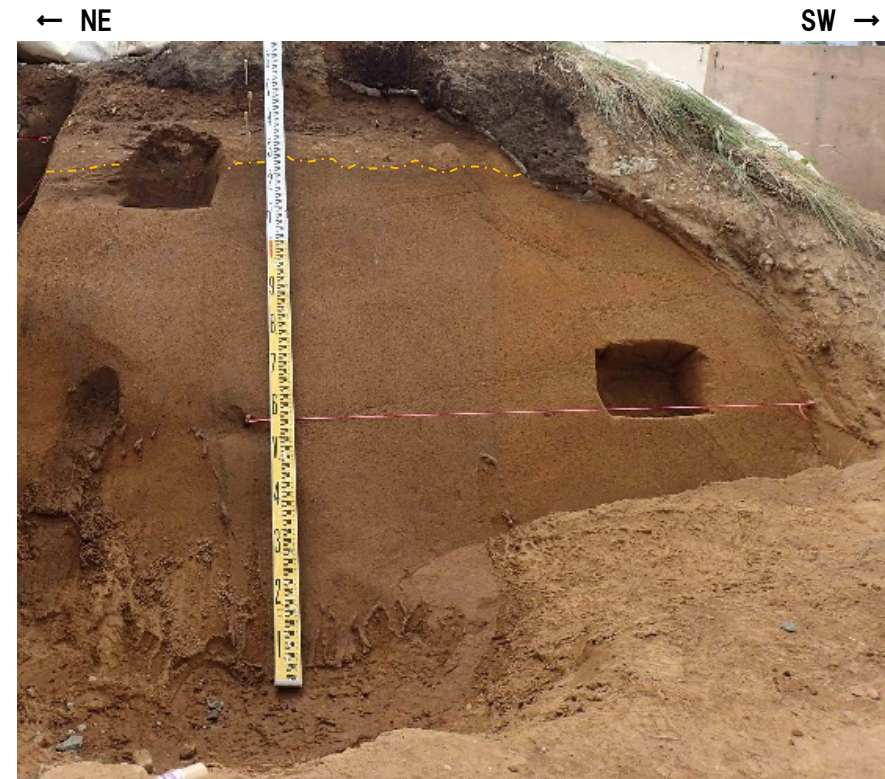
拡大写真(層相境界線あり)

--- : 陸上堆積物(礫混じりシルト混じり砂層)  
と海成堆積物(砂層)の境界
